HOCA AHMET YESEVİ TÜRBESİ RESTORASYONU

Vehbi KOÇU

Restorasyonunu üstlendiğimiz Ahmet Yesevi Türbesi, Kazakistan'ın Çimkent Bölgesi Türkistan Şehrinde bulunmaktadır.

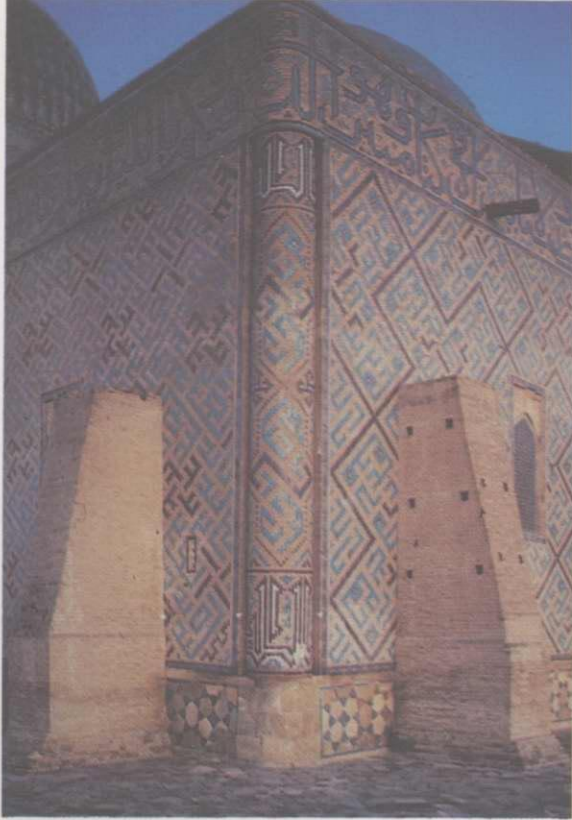
Res. 8: Ana kubbe gövdesinde sırlı tuğla panolar.
Res. 10: Köşe detayı.

Özellikle büyük kubbedeki sırlı çiniler kaldırılıp yerine tuğla kaplanacaktır. Bunun nedeni şudur; 1970'li yıllarda yerel yöneticilerin isteğiyle yapılan bu çinilerin bitmemiş bir yapıda yani üzerine bir kubbe daha gelecek olan yapıda olması mümkün değildir.

Araştırmalardan ana kubbe ve cephelerdeki sırlı tuğlaların orijinal olmadığı 1900 yılları başında ve yakın dönemde yapıldığı anlaşılmıştır.

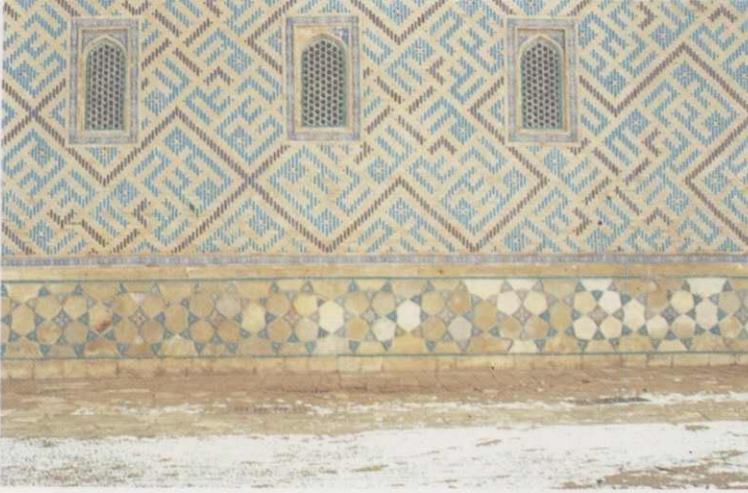
Res. 13: Ana kubbe kasnak çinileri.

Önemli restorasyon ancak 1954 yılından sonra Karumidze tarafından yapılarak, binanın dış duvarlarının temelleri takviye edilmiş, kubbe kasnağındaki çiniler tamamlanmış ve çevredeki toprak dolgu orjinal seviyesine indirilerek cephedeki taş kaplamalar tamamlanmıştır.

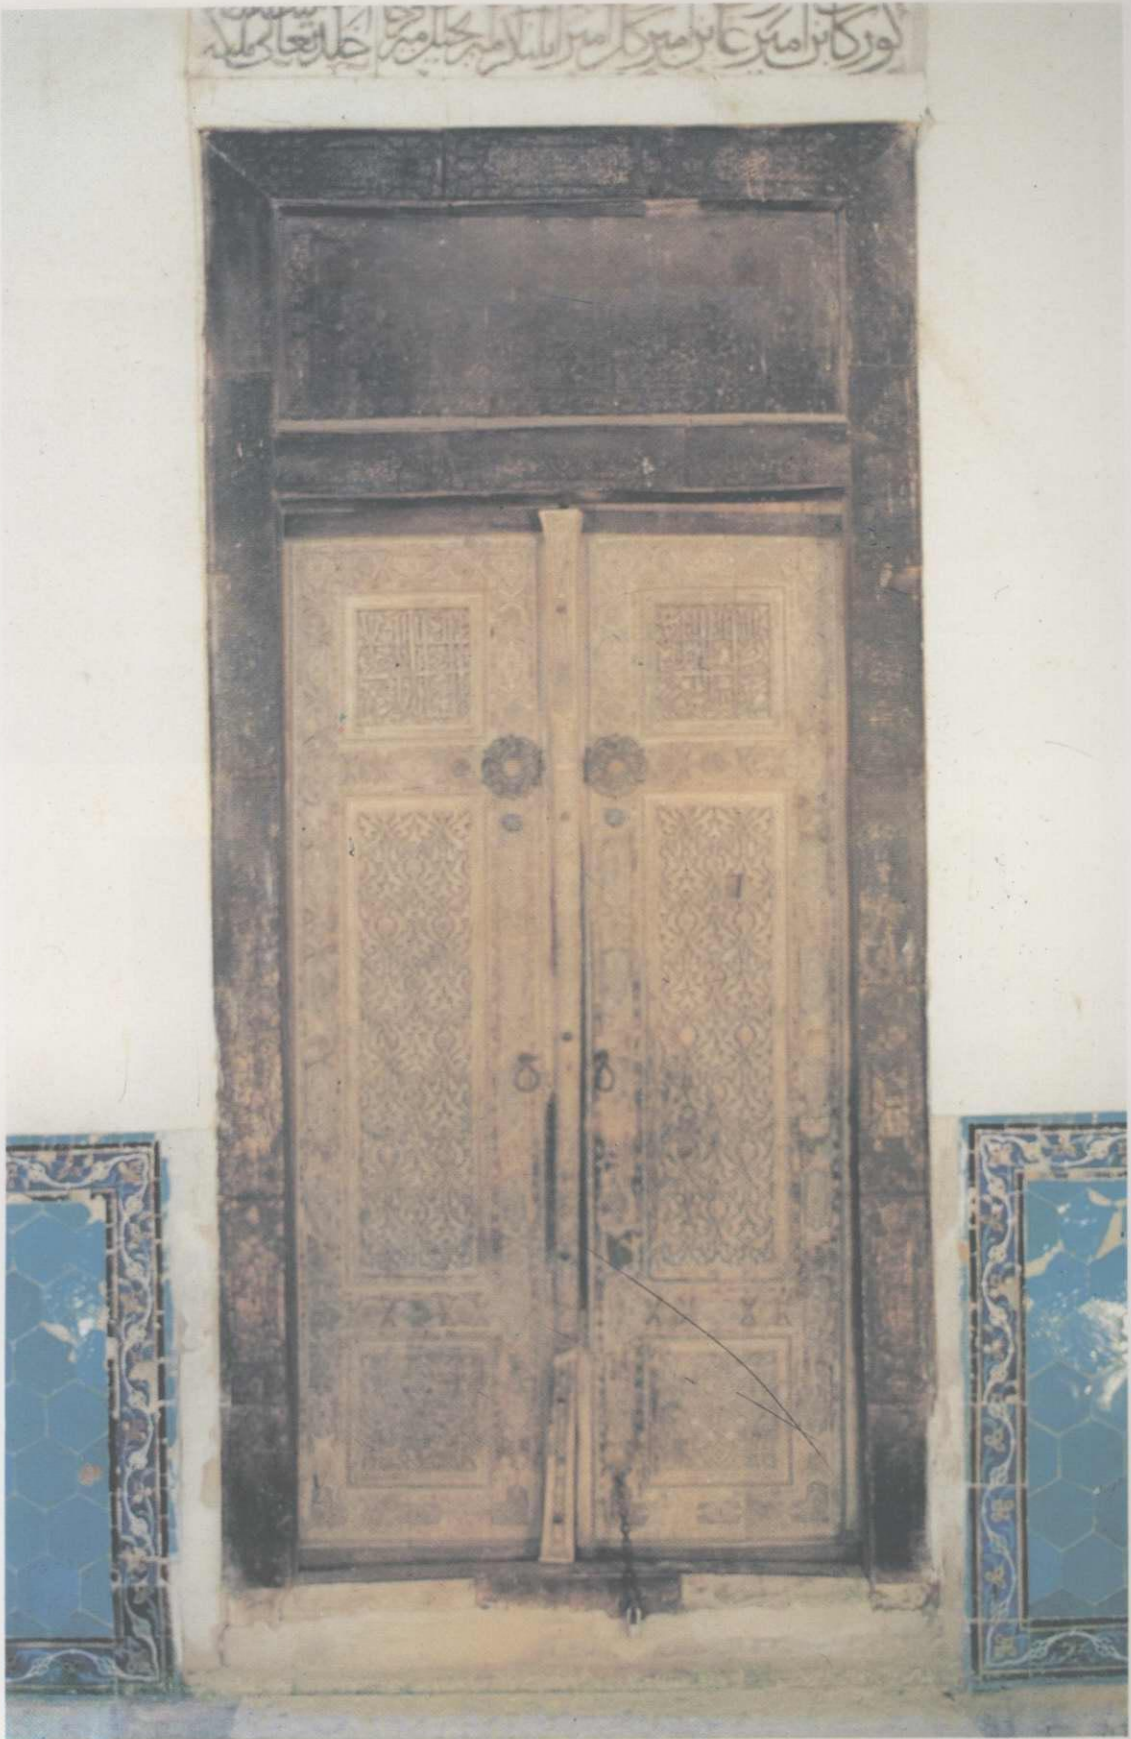
Res. 23: Kabir odası oymalı-kakmalı kapı.

Kabir Odasının giriş kapısı, üzerine değerli taşlar kakılmış oyma ahşap bir kapıdır. Kapının üzerinde Türbenin Emir Timur'un arzusu ile inşaa edildiğine işaret eden bir kitabe yer alır.

Kapının demirden çerçevesi altın yazılarla kaplanmış olup, orjinal olan kapının restorasyona ihtiyacı vardır.
