İstanbul-Fatih'teki Kasımağa Mescidi'nin Tarihçesi ve 1976-77 Restorasyon Çalışmasının Değerlendirilmesi

Murat Sav*

The History of the Kasımağa Masjid in the Fatih District of Istanbul and an Assessment of the 1976-77 Restoration Work

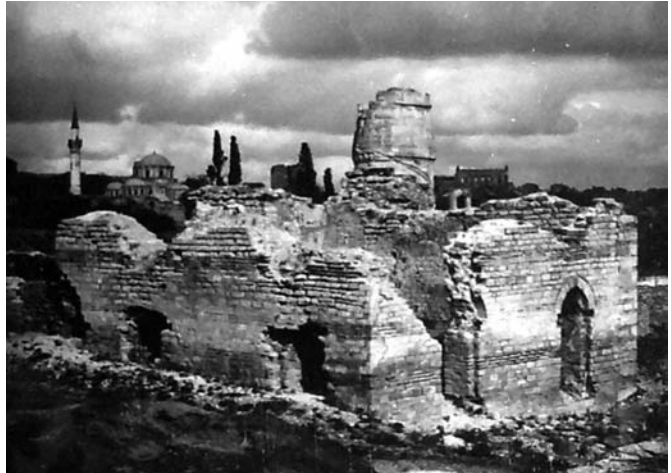
Resim 2. XX. yüzyıl ilk çeyreğine ait bir fotoğrafta Kasımağa Mescidi güneybatıdan görünmekte, sağ yanda Odalar Camiinin minaresi yer almaktadır (M. Sav).

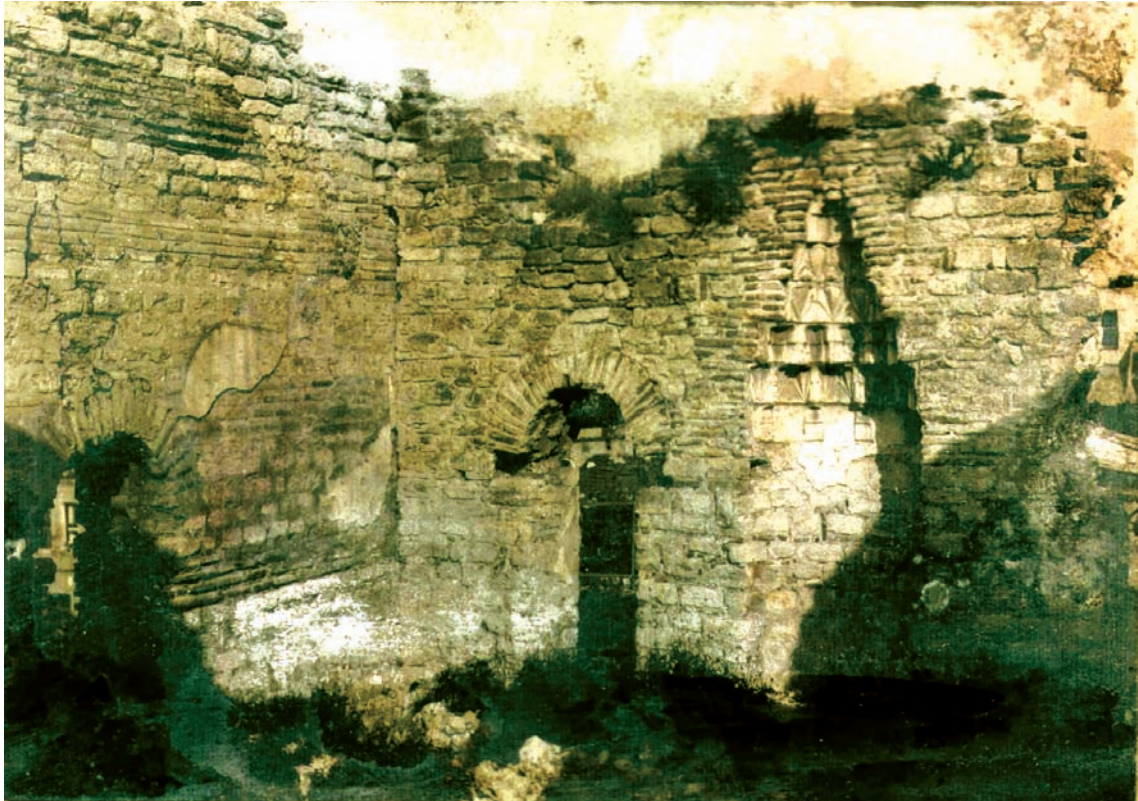
Resim 2. 1933 yılında çekilmiş bir fotoğrafta Kasımağa Mescidinin mihrabı (Encümen Arşivi)

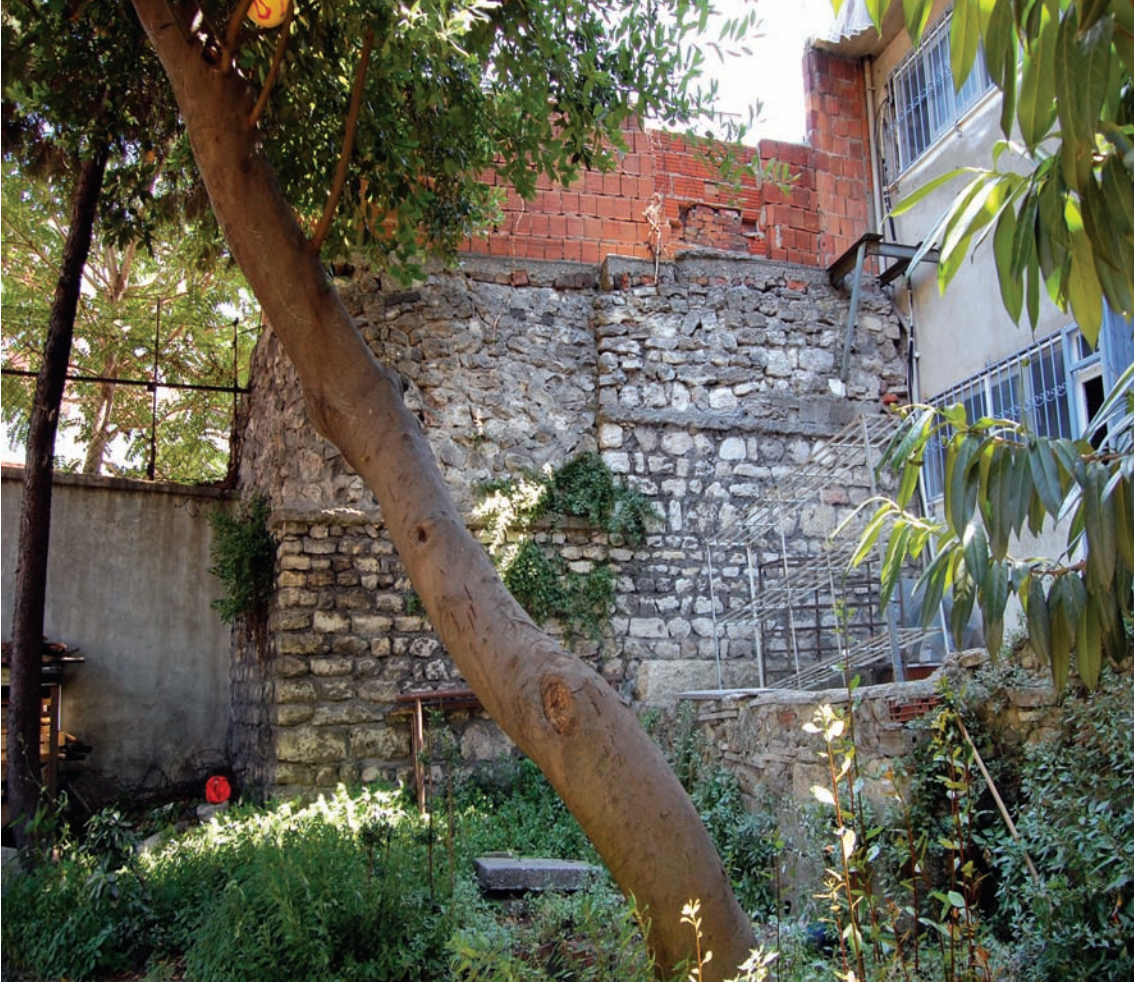
Resim 3. Sarnıcın, mescid avlusunun güneybatısına denk gelen duvarı (M.Sav, 28.06.2012)

Doğu duvar yüzeyi çimento ile sıvanmıştır.⁽⁷⁾ Alt kısmında kalan küçük bir duvar parçasında, oldukça yoğun kullanılmış kireç harcı ve tuğla malzemeye rastlanmıştır. Pervittich haritasındaki sarnıcın planında, yapının 28 taşıyıcıya sahip olduğu görülürken (Harita 2) bazı yayınlarda başlıkların devşirme olduğu anlatılmaktadır (Ertuğrul 1989: 385). Dört sıra halinde dizilen sütunlardan bazılarında çift başlık kullanılmış olup, sütun boylarını eşitlemek için

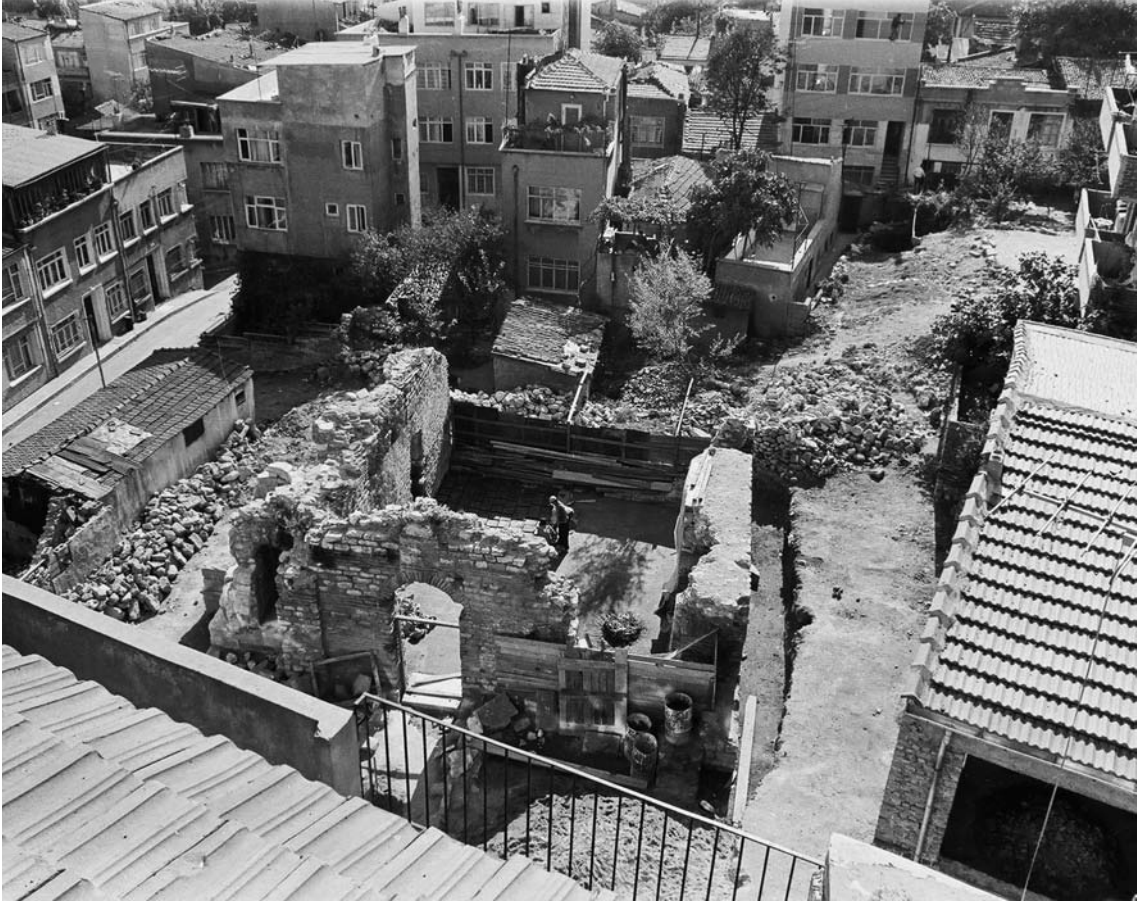
Resim 4. 1976 yılı öncesine ait bir fotoğrafta mescidin üstten görünümü ve sağ üstte sarnıç (Vakıflar İstanbul I.Bölge Müd. Arş.).

Mescid, muntazam olmayan, kareye yakın bir plana sahiptir (Resim 4). Yapı, kuzeydoğu-güneybatı istikametinde uzanmaktadır ve güneybatı duvarı ek-senden kayıktır.

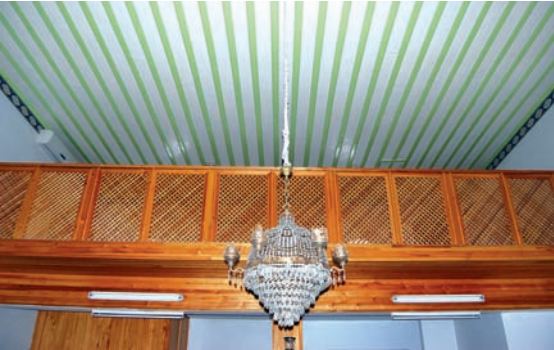
Resim 5. Kadınlar mahfili, ahşap tavan ve sağda ise içten mihrap cephesi (M.Sav, 28.06.2012)

0,50 ve 1,50 m. derinliğe sahiptir. Doğu duvarında bu nişler yer almaz. İç kısımda, duvardan dışa doğru 2,5 m çıkıntı teşkil eden bir kadınlar mahfili yer almaktadır.

Güney duvarının eksenden kayık oluşu, Osmanlı dönemine bağlansa da eski fotoğraflar, duvarın Bizans dönemiyle ilgili olduğunu göstermektedir (Resim 5). Nitekim Müller-Wiener'in planında bu duvarın o zamana ulaşan doğu ve batı ucu Bizans karakterinde gösterilmiştir. Bu durumda duvarın şeklinin Osmanlı orijinli olmadığını kabul etmek gerekmektedir. Özgün şeklinin 9,10X8,85 m. ebatlarında olabileceği öne sürülmüşse de, bunu ispat etmek zordur (Karakaya/Çobanoğlu 1984: 6). Mescidin rölövelerine baktığımızda batı duvarının 11,50 m; güney duvarının 10,70 m; doğu duvarının 12,25 m.; kuzey duvarının ise 12,25 m. (minare dahil) olduğu görülmektedir (Şekil 2-3). 1970'lerde çizilen plan rölövesinde doğudan yapıya bitişen mekânın güney duvarının, mescidin güney duvarı gibi düzensiz biçimde doğu duvarıyla birleştiğini görmekteyiz. Yapıya paralel olarak 6,55 m. uzunluk ve kısa kenarı itibarıyla 4,35 m. genişliğe sahip bu mekân yatık dikdörtgen planlıdır ve Müller-Wiener'in planında Bizans karakterinde gösterilmiştir (Şekil 4). Mekânın doğu duvarının içten kuzey yönünde 0,95 m uzunluk ve 0,30 m'lik bir çıkıntı yer almaktadır.

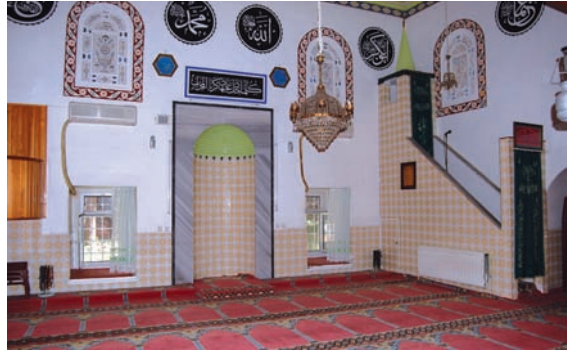
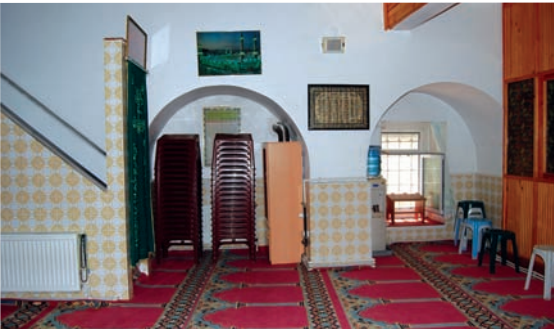
Resim 6. Batı duvarındaki özgün nişler ile sağda mescidin giriş cephesi, mihrap nişi ve kuzeybatıdan bitişen mekâna açılan eski kapı, şimdi pencere (M.Sav, 28.6.2012)

Kâgîr yapıda duvar kalınlıkları birbirini tutmamaktadır. En geniş duvar 1,20; en dar olanı ise 0,50 m. kalınlığındadır. Mihrap açıklığı 1,15 m. olup, mihrap alt pencereleri ise, 1,00 m.dir. Batı duvarında içte üç niş yer almaktadır ki, nişler kuzeye doğru 1,10;

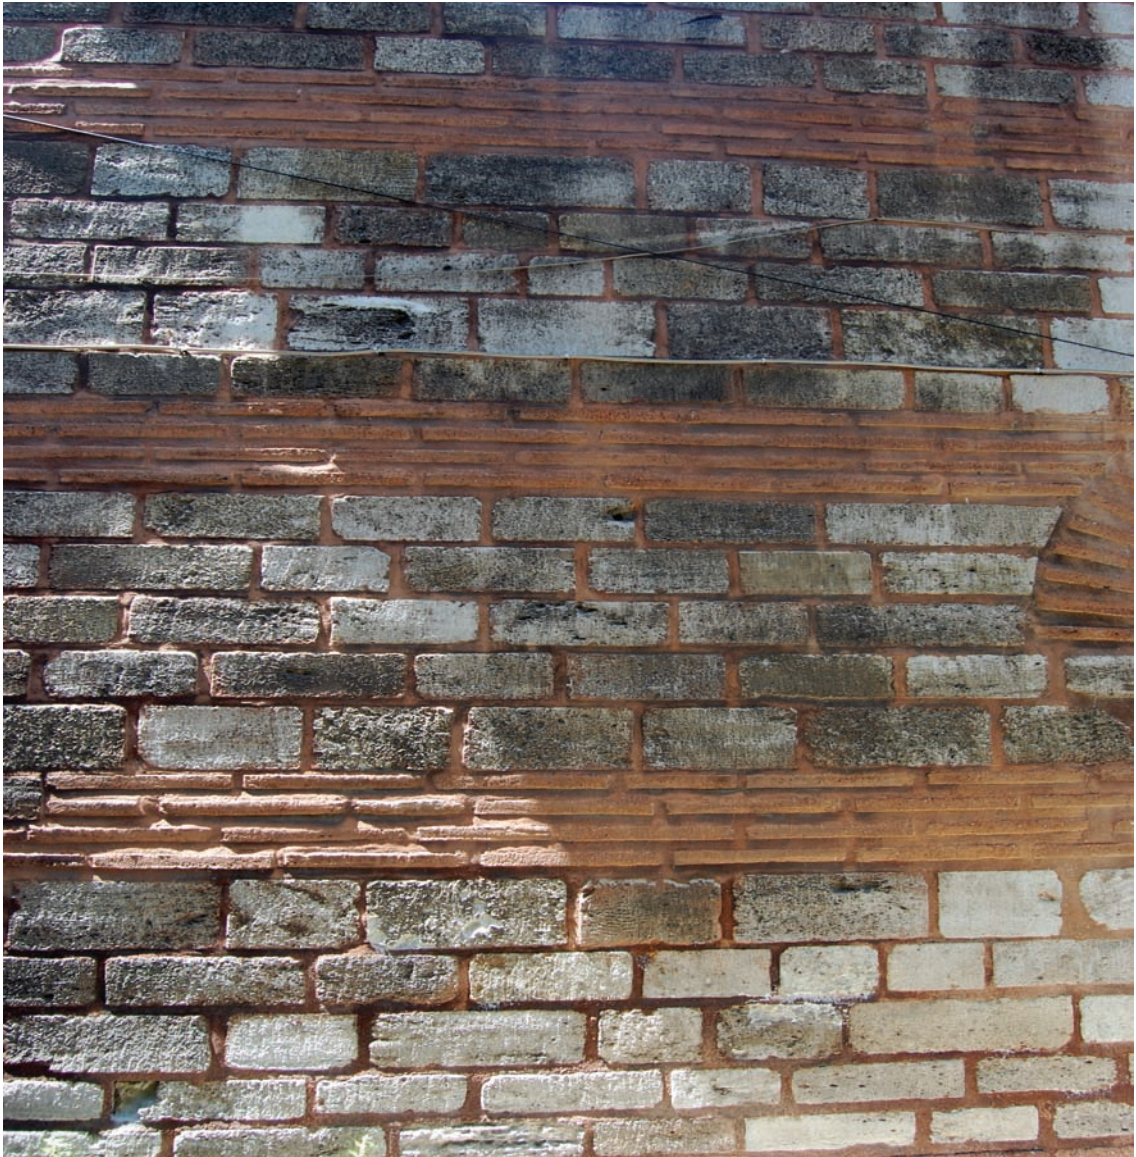
Resim 7. Mescidin almasıık duvar tekniği (M.Sav, 28.06.2012)

Beş sıra taş, dört sıra tuğla şeklinde, almasıık düzenindeki yapının duvar tekniğinin bu matematiksel düzeni, algılanan yüzeyde sistematik olarak dört kez tekrar edilerek, devam etmektedir (Resim 7). Duvar düzeninin sona ermesinin ardından iki sıra kirpi saçak yer almakta ve bunun bitimi ile çatı başlanmaktadır. Eski fotoğraflardan anlaşıldığına göre, daha evvel geniş açılımlı bir kemere sahip bir kapı iken, yine Bizans döneminde örülerek kapatılan minarenin doğu kısmındaki açıklık, ilginç bir ayrıntı sunmaktadır. Demek ki yapının işlevi sonradan değiştirilmiştir. İç mekândaki kalıntılar, sıva ile kaplanmış olduğunu göstermekteyse de duvarların dış yüzeylerinde böyle bir iz görülmemektedir.

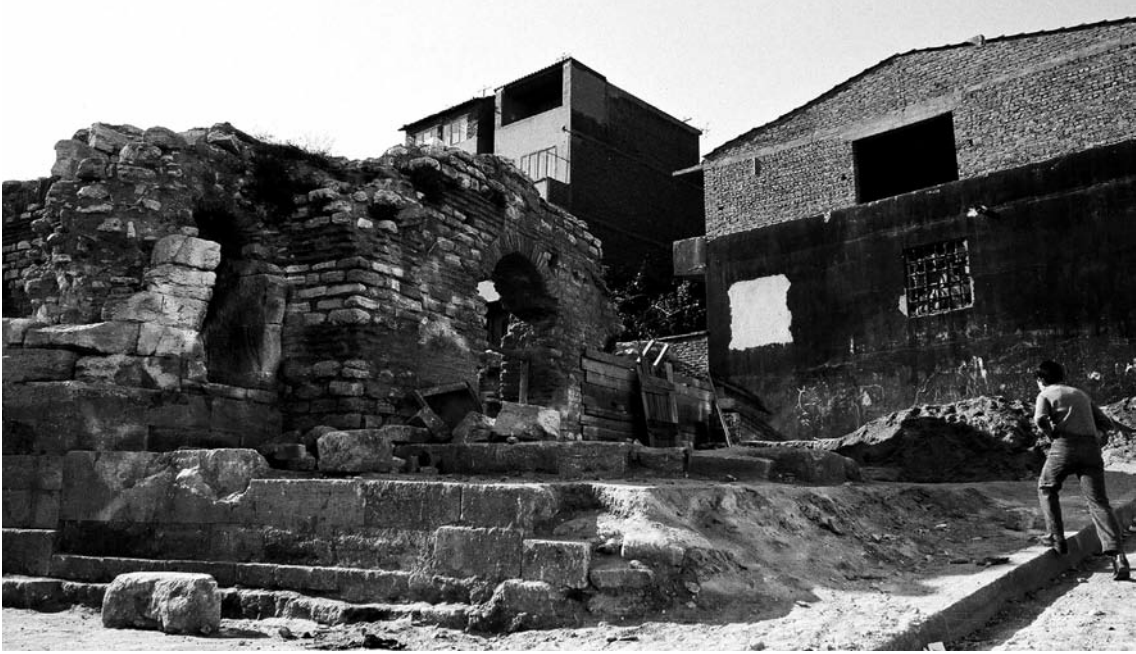
Resim 8. Restorasyon öncesi yan mekân kalıntıları ve mescit, kuzeydoğudan görünüm (1976 öncesi, Vakıflar İstanbul I.Bölge Müd.Arş.)

Kasım Ağa Mescidi, yeniden ayağa kaldırılmadan evvel yapının çekilen fotoğraflarında ve çizimlerinde, mescid hariminin doğu kısmında bir mekânın varlığı ortaya çıkmaktadır (Resim 8). E.H.Ayverdi bu konuya gönderme yapmıştır (Ayverdi 1989: 431).

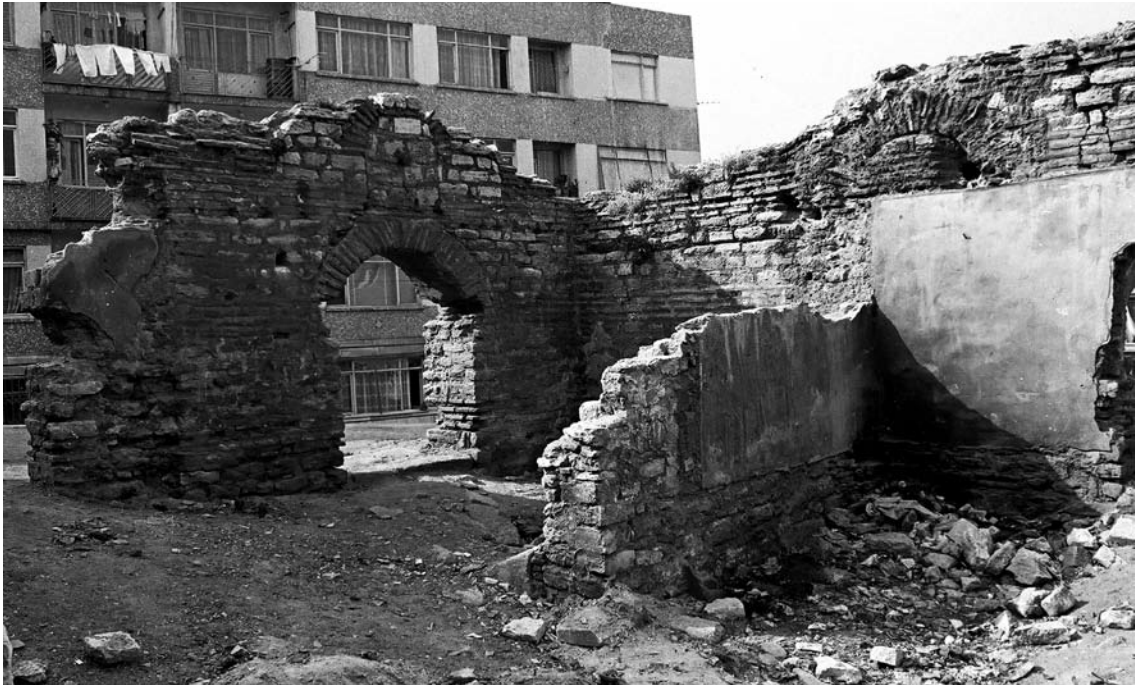
Resim 9. Restorasyon öncesinde mescidin güneyden görünümü (Vakıflar İstanbul I.Bölge Müd.Arş.)

Güney duvarına baktığımızda, duvarın alt kısımlarının Bizans duvar tekniğinde örül olduğu görülürken, alttaki pencere kemerlerinin Osmanlı işçiliğinin özelliklerini taşıdığına tanık olmaktadır.

Ne yazık ki bu duvar, 1970'lerdeki restorasyona kadar sağlam gelememiştir. Diğer üç duvar nispeten sağlam olup, Bizans dönemi kimliğini taşımaktadır (Resim 9).

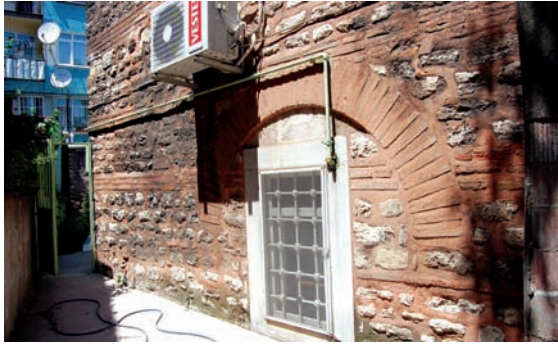
Resim 10. Batı duvarı ve güney cephesindeki pencere sistemi ve klimalar (M.Sav,28.06.2012)

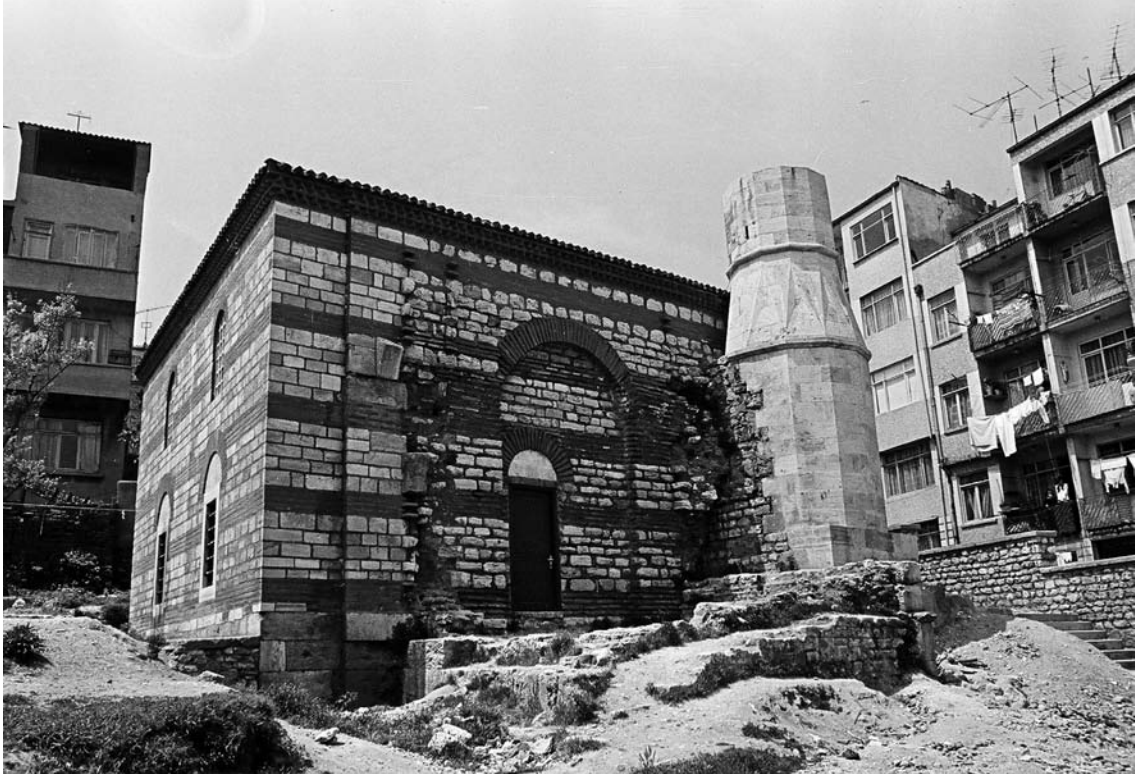
Resim 11. Güneydoğudan mescid yapısı ve doğudaki bugün var olmayan mekâna ait izlerle kalıntılar (1977,Vakıflar İstanbul I. Bölge Müd. Arş.)

tilmesi gerektiğinden hareketle rekonstrüksiyon aşamasında kırma çatılı sistem tercih edilmiştir. Aslında 1976-77 yılındaki restorasyonda, hazırlanan projesine uygun olarak kırma çatılı olarak inşa edilen yapının alaturka biçimli olarak yapılan çatı kiremitleri sonraki bir dönemde değiştirilmiştir (Resim 11).

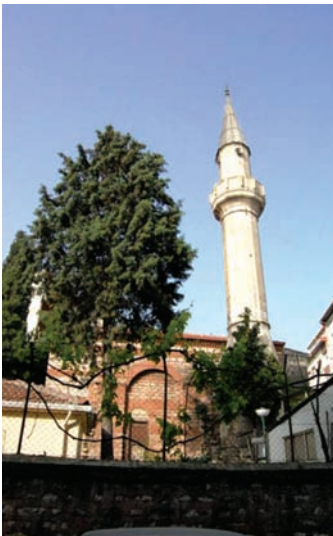
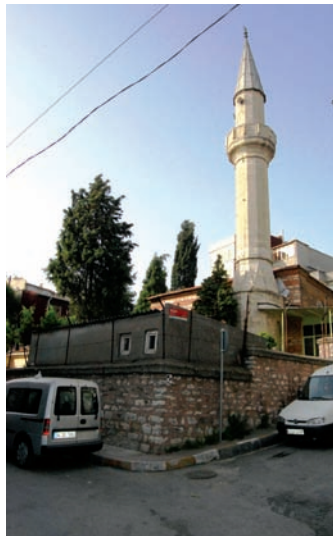
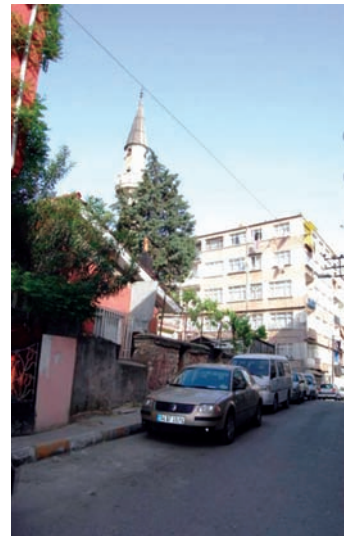
Resim 12. Mescidin Koza Sokağı'ndan algılanma şekli ve minare (M.Sav,20.5.2008)

mescide, 1989 yılında, orijinal kaidesi baz alınarak küfeki taşından ve tek şerefeli olarak bir minare eklenmiştir (Resim 11-12). Vakıflar Müdürlüğünden

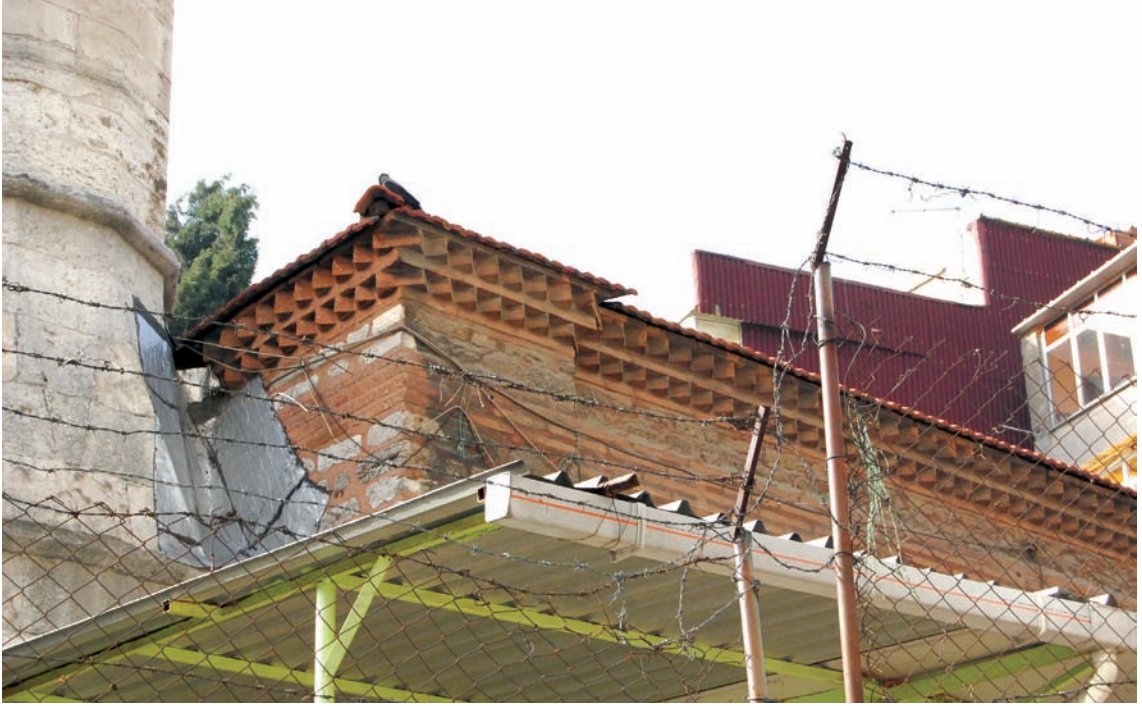
Resim 13. İki sıra kirpi saçak düzeni, minare yapı bütünleşmesi (M.Sav,2008)

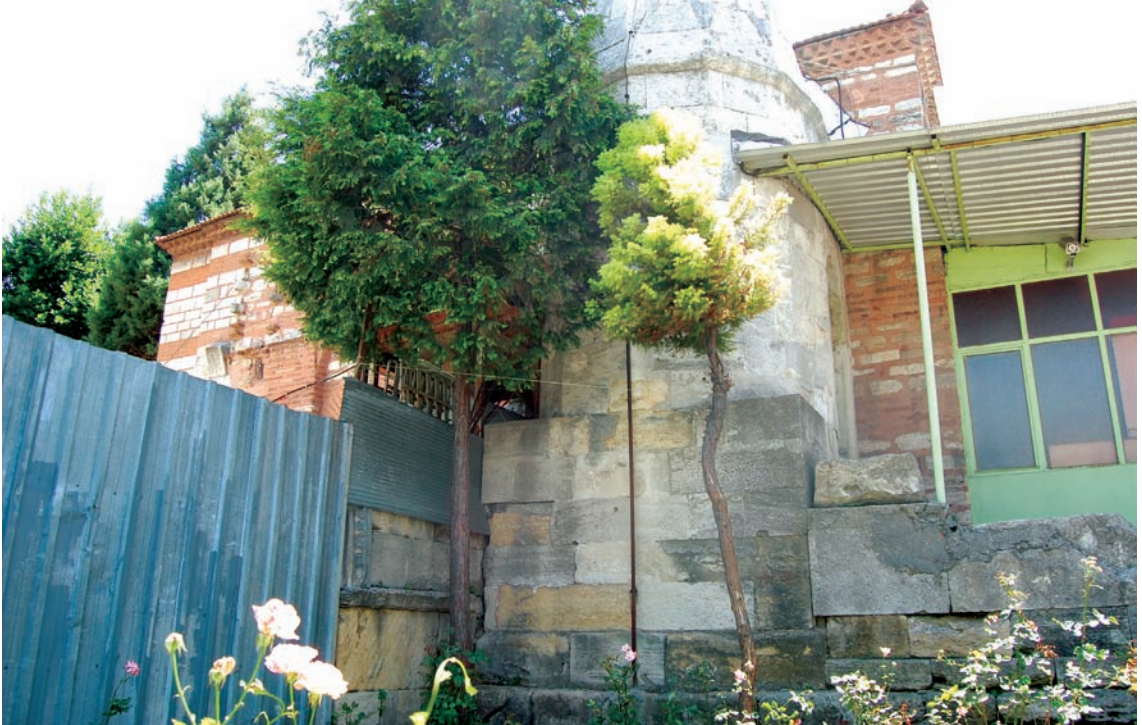
Resim 13.1 Minare kaidesi (M.Sav, 28.6.2012)

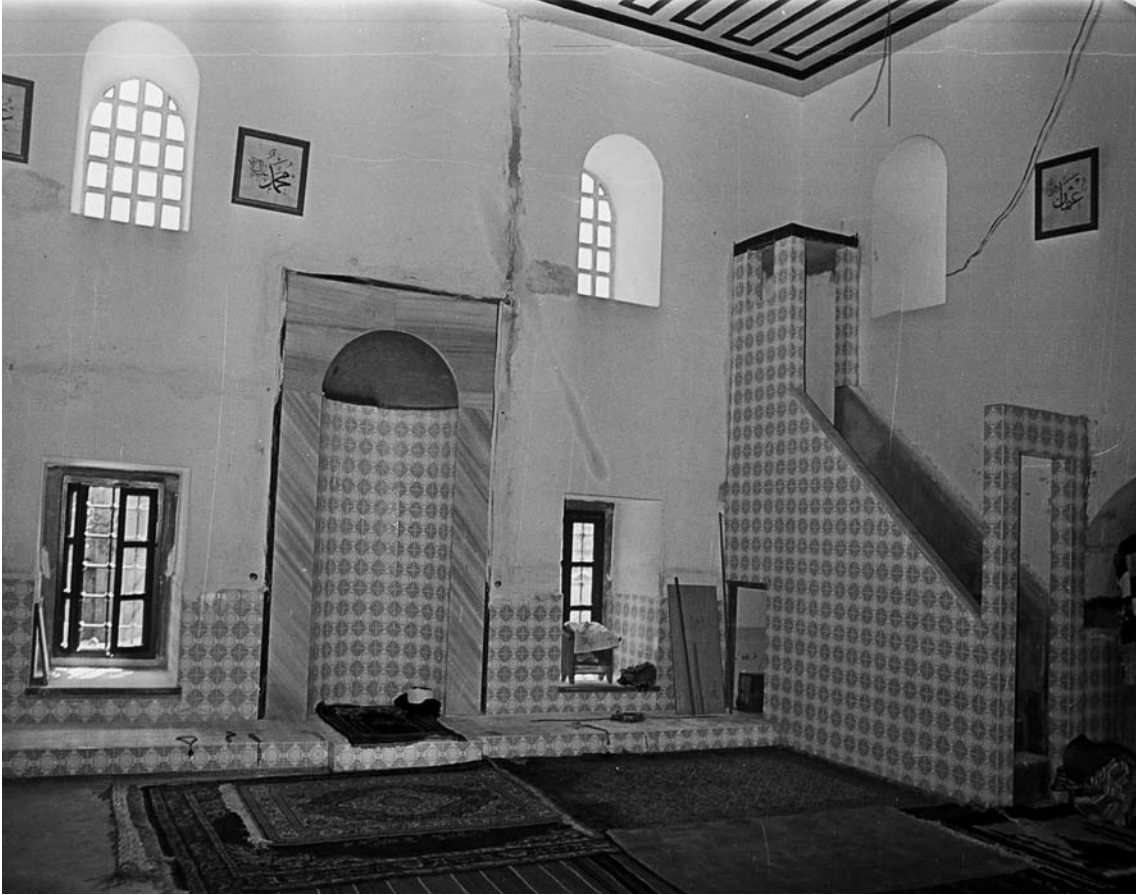
Resim 14. İç mekânda yapılan izinsiz uygulamalar (Vakıflar İstanbul I.Bölge Müd. Arş.)

Yanı sıra, izinsiz ve projesine aykırı şekilde sonradan yapılan betonarme ve çini kaplı mahfili ile aynı özelliklerdeki minber, vaiz kürsüsü ve lambri seviyesinde yapıyı dolaşan seramikler yapının sadelikten uzaklaşmasına neden olmuştur.⁽¹⁰⁾

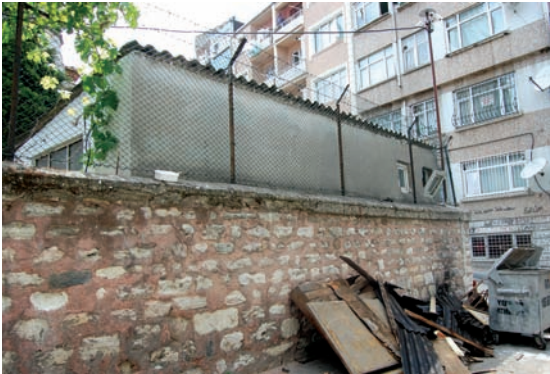
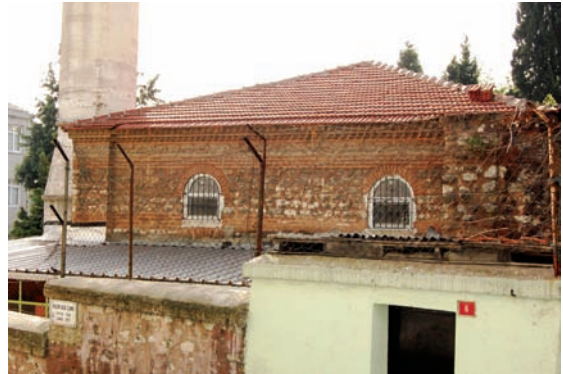
Resim 15. Mescid avlu duvarı, wc ve betonarme harpuştalar (26.06.2012); sağda mescid (M.Sav,20.5.2008)

derzlenmesi gereken ihata duvarı ve imitasyon yapılacak olan harpuştaların onarımının tamamlanması 1977 yılında gerçekleştirilmiştir (Resim 16-17).

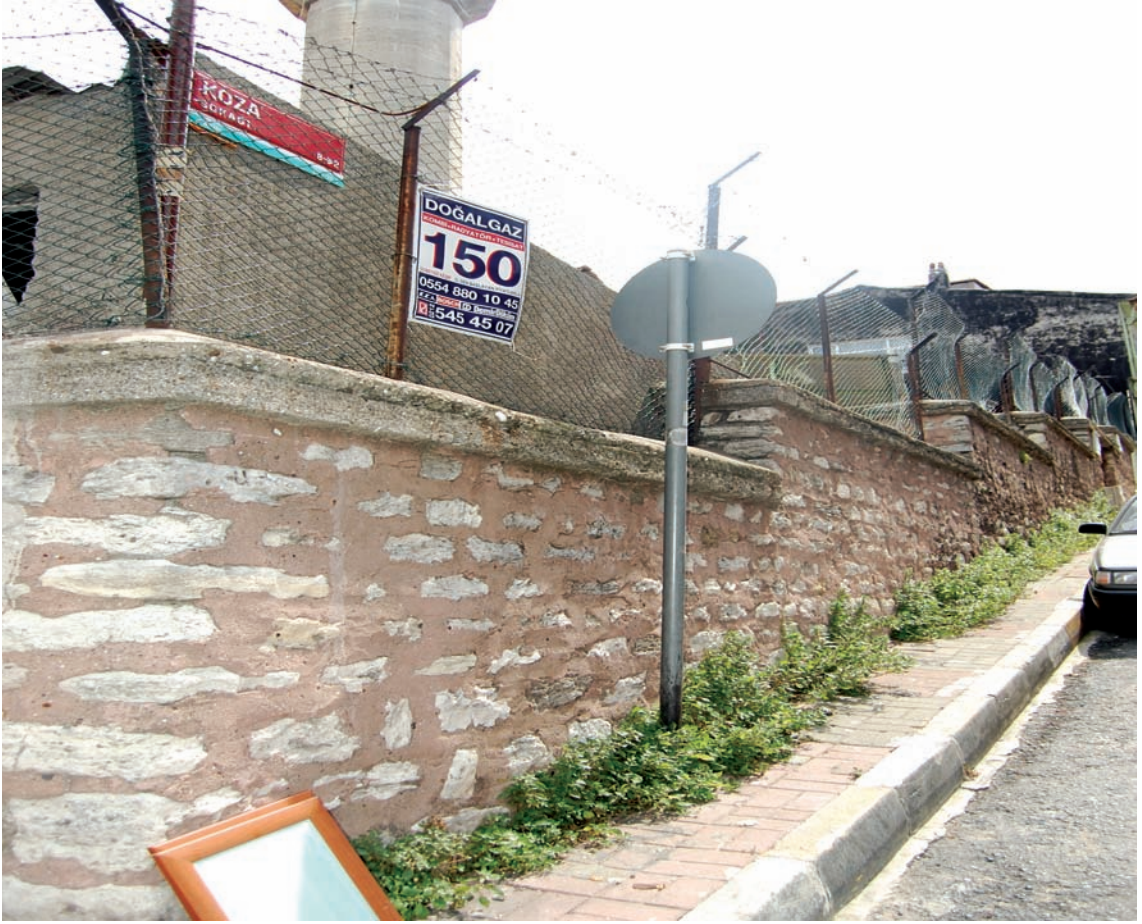
Resim 16. Mescidin Koza Sokağı boyunca uzanan betonarme harpuştalı, kademeli duvarı (M.Sav,26.06.2012)

çeyi kuşatmaktadır. Taşların arası kabartma derzlerle belirtilmiştir. Koza sokağındaki eğime bağlı olarak çevre duvarı altı yerde kademelendirilmiş ve duvarların üst kısmının harpuştaları ise ne yazık ki çimento kalıp ile yapılmış ve üzerine tel örgü çekilmiştir.
