**SELÇUK,
KARAKOLYANI
MESCİDİ**

**FİLİZ
OĞUZ**

İzmir ilinin Selçuk ilçesinde bulunan Karakolyanı Mescidi (Eski Karakol binası yanında olması nedeniyle bu isimle bilinmektedir). Vakıflar Genel Müdürlüğü tarafından 1975 yılında restore edilmeğe başlanmıştır.

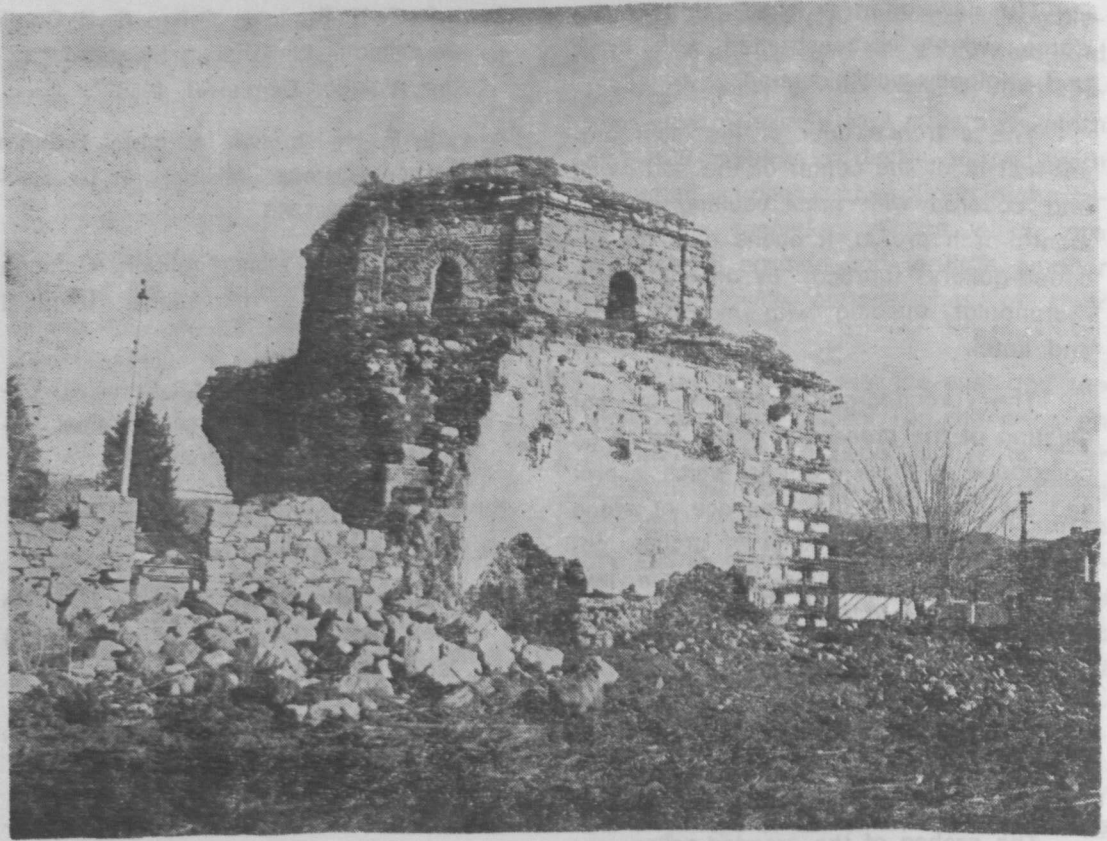
Foto 1 — Selçuk, Karakolyanı Mescidi. Kuzey - batı köşeden görünüş

The north end of the west facade, at which the presence of the minaret is proved by the remains of the central newel and some stairs, is the most damaged part. (See Photo. 1)

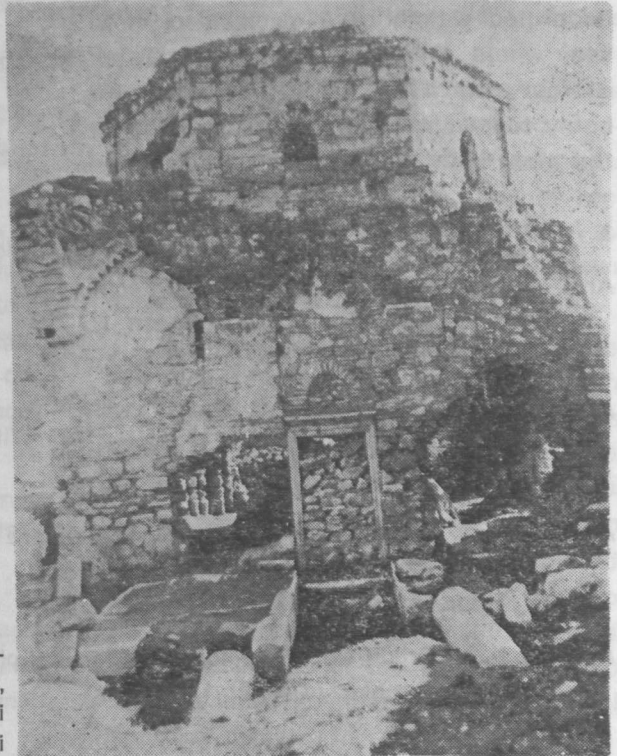
Foto 2 —
Selçuk,
Karakolyanı Mescidi
Kuzey cephesi

Takriben 8.20 m. uzunluktaki cephenin orta kısmında mermer söveli ve lentolu bir giriş kapısı bulunmaktadır. (bak foto 2, 9) Mermer lentonun üzerinde devşirme taş ve bitkisel motifli bir silme bulunmaktadır. Silmenin 10 - 15 cm. üzerinde ise sonradan kapatılan ve tuğla, sepet kulpu şeklinde) kemerli bir boşluk mevcuttur.

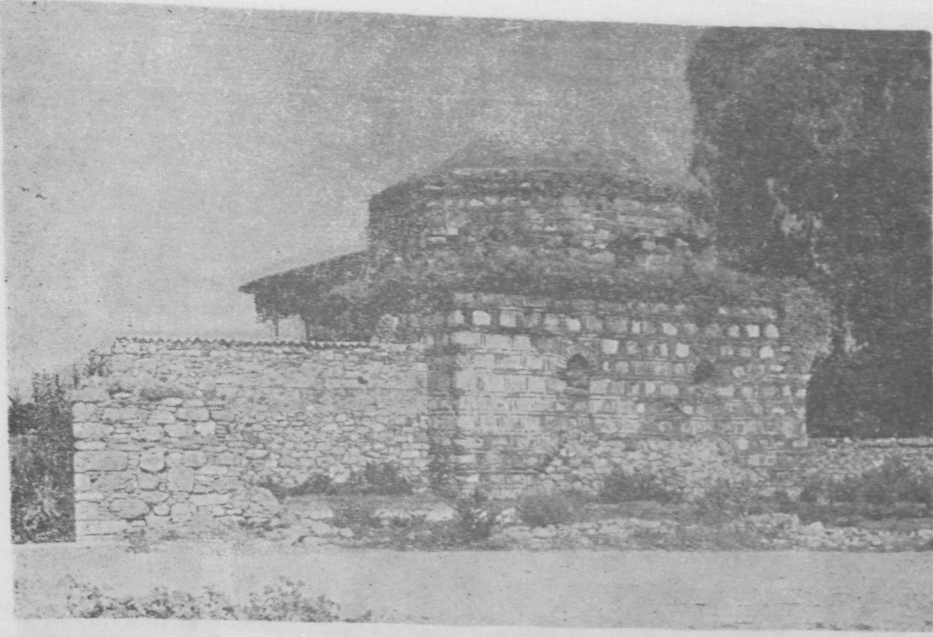
Foto 3 —
Selçuk,
Karakolyanı
Mescidi,
Doğu
cephesi

8.39 m. uzunlukta olup, tuğla ve taş ile inşa edilmiştir. Tuğlalar, yatay iki sıralı hatıllar halinde taş sıralarının aralarında ve aynı zamanda da dikey olarak taşlar arasında da kullanılmıştır. İki sıralı tuğla dizisinden meydana gelen tuğla hatılların ve taş sıralarının (taş ve dikey olarak kullanılmış tuğla) oluşturduğu bu duvar örgü sistemi tambur duvarlarında da devam etmektedir. Beden duvarı üstte beş sıralı bir kirpi saçak kornişle son bulmaktadır. Kirpi saçak yer yer bozulmuş vaziyette isede beş sıralı olduğu güney köşesinde sağlam vaziyette kalabilen kısımdan anlaşılmaktadır.

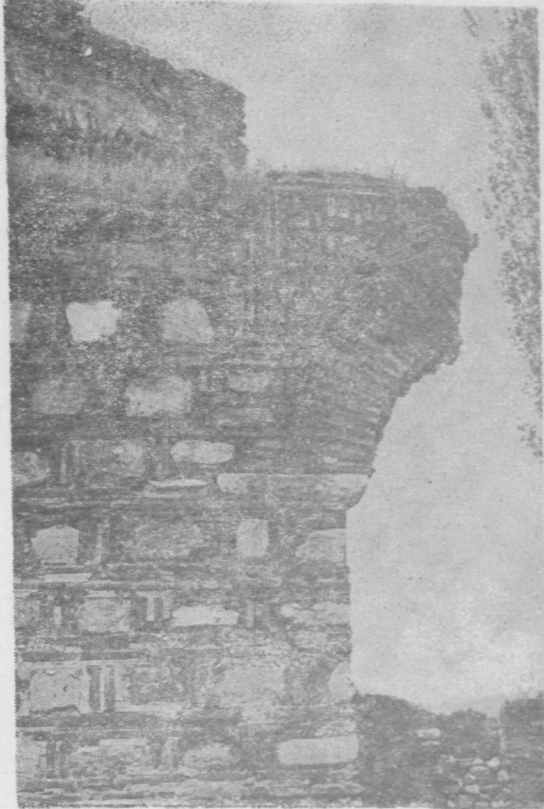
Foto 5 — Selçuk, Karakolyanı Mescidi
Güney Cephesi

8.46 metre uzunluktaki cephe, doğu duvarı ile aynı teknikle (tuğla, taş karışık olarak) inşa edilmiş olup, daha fazla tahrip olmuş durumdadır. Cephenin orta kısmı tamamen yıkık vaziyettedir ve doğu cephede görülen dört pencerenin (iki alt ve iki üst olmak üzere) burada sadece izleri belli olmaktadır. Beş sıralı 'kirpi saçak' kornişin bu cephede aynen devam ettiği tespit edilebilmiştir.

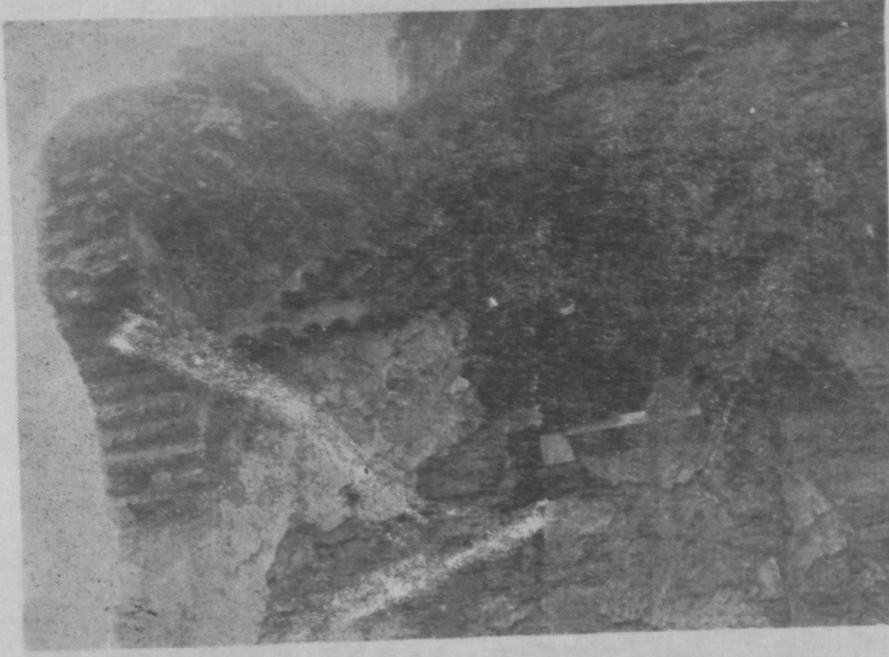
Foto 6 —
Selçuk
Karakolyanı
Mescidi
Kuzey
Cephesi
(Son cemaat
yeri, üst yapı
kalıntısı)

Cephenin üç bölümünden, en doğuda olanı üzerinde, iki konsol taş arasında, sivri bir kemer mevcuttur. Dış yüzdeki kemer kalıntısı üzerinde görülen ve siva ile yapılmış olan ondülasyon, bu kemerdede mevcuttur. Her iki kemer arasında (kuzey-doğu köşede) ise kemer profillerine uygun olarak yükselen bir pandantif veya doğrudan doğruya üst yapıya ait iz mevcuttur.

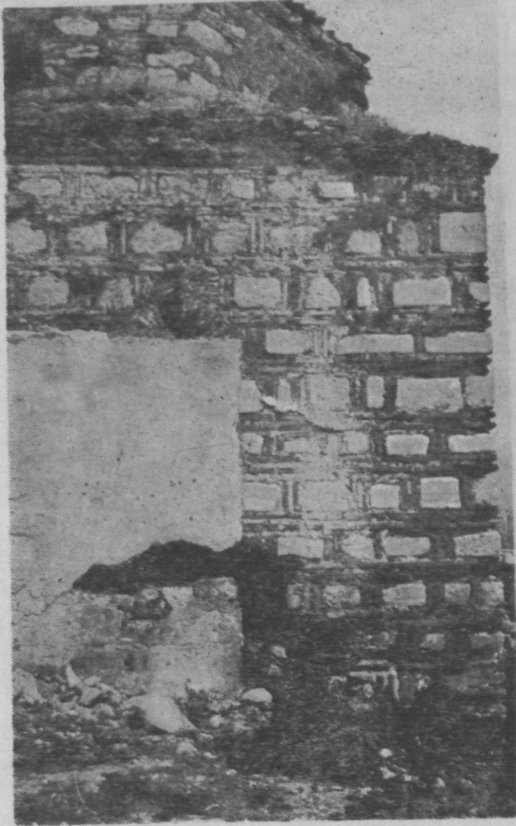
Foto 8 — Selçuk, Karakolyanı Mescidi
(Minare kalıntısı)

Cephenin kuzey ucu daha fazla tahribe uğramış vaziyettedir. Yapılan inceleme sonucu, merdiven ve çekirdek kalıntılarının mevcudiyeti, burada minare bulunduğunu göstermektedir. Minarenin yıkılması veya yıktırılması nedeniyle bu kısım daha çok tahribe uğramıştır.

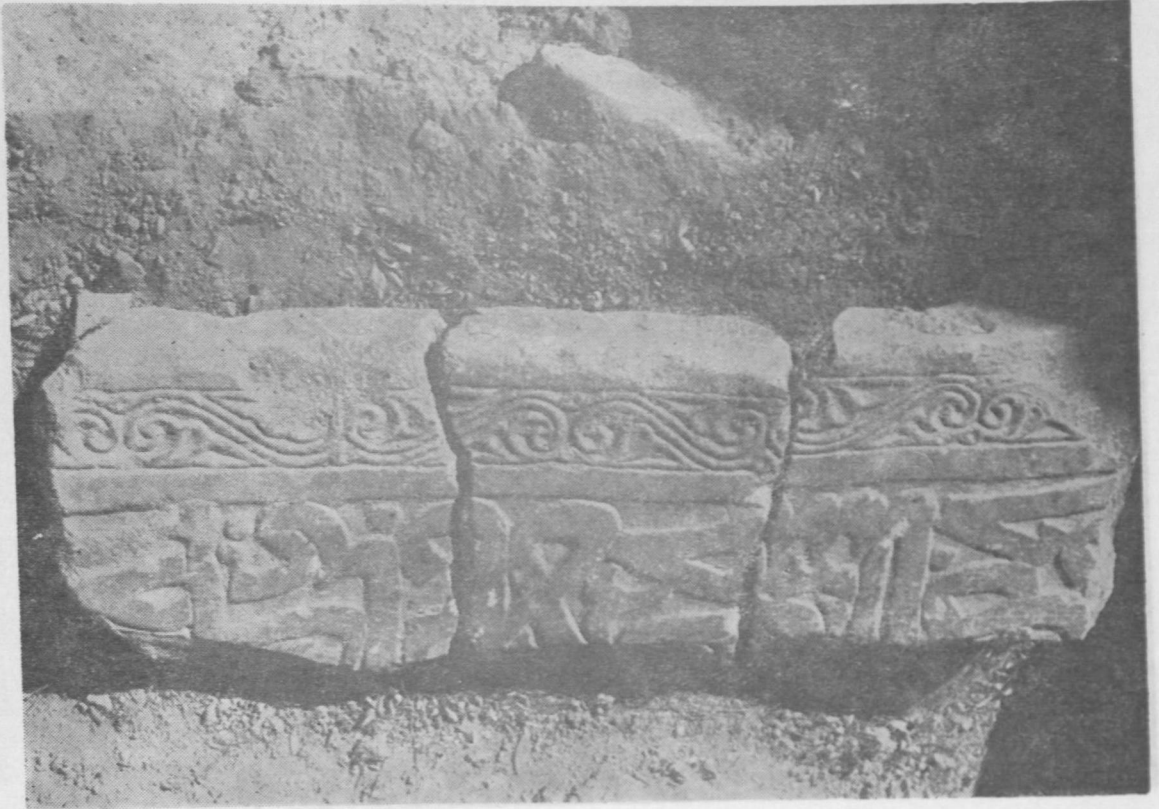
Foto 10 — Selçuk, Karakolyanı Mescidi (Harfiyat sonucu çıkarılan kitabe parçaları)

Hafriyat sırasında ele geçen üç kırık parça (bak. foto) birbirinin devamı olmakla beraber, tamamlanamadığından dolayı okunması mümkün olamamıştır. Bu kitabe parçalarının mescidin kitabesi olması ihtimaline karşılık, çevrede bulunan mezarlara ait olmasında mümkündür.

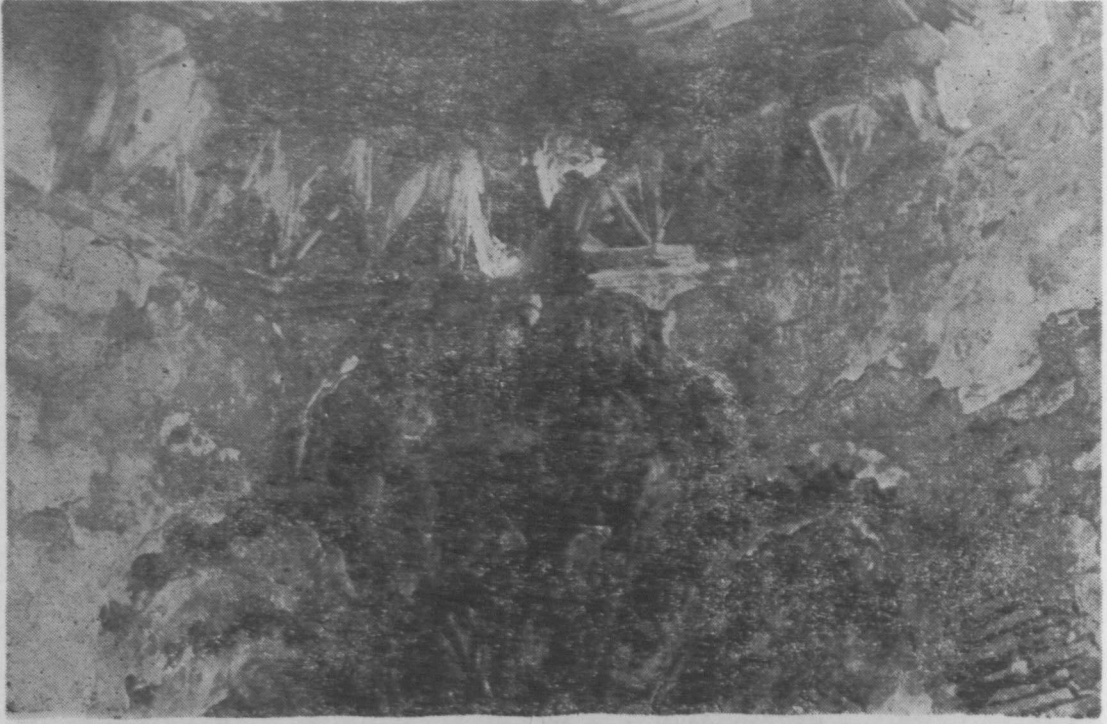
Foto 11 — Selçuk, Karaköy Mescidi, iç kısım (Köşe bingileri ve üçgen band)

Foto 12 — Selçuk, Karaköy Mescidi, iç kısım (duvarındaki nişler)

Mescidin dört köşesinde üstteki kubbe geçişi temin eden ve stalaktitlerle zenginleştirilmiş köşe bingileri (pandantifler) bulunmaktadır. Stalaktit sıraları en üstte sekizgen kasağa geçişi sağlamaktadır. Kasnak, ortalarında pencereler bulunan ve takriben 1.00 metre yüksekliğinde, sekizgen bir bant şeklindedir ve pencerelerin her iki yanında bulunan üçgenler vasıtasıyla kubbe geçişi sağlamaktadır.
