SIIRT ULU CAMİİ

Yüksek Mimar
ALİ SAİM ÜLGEN

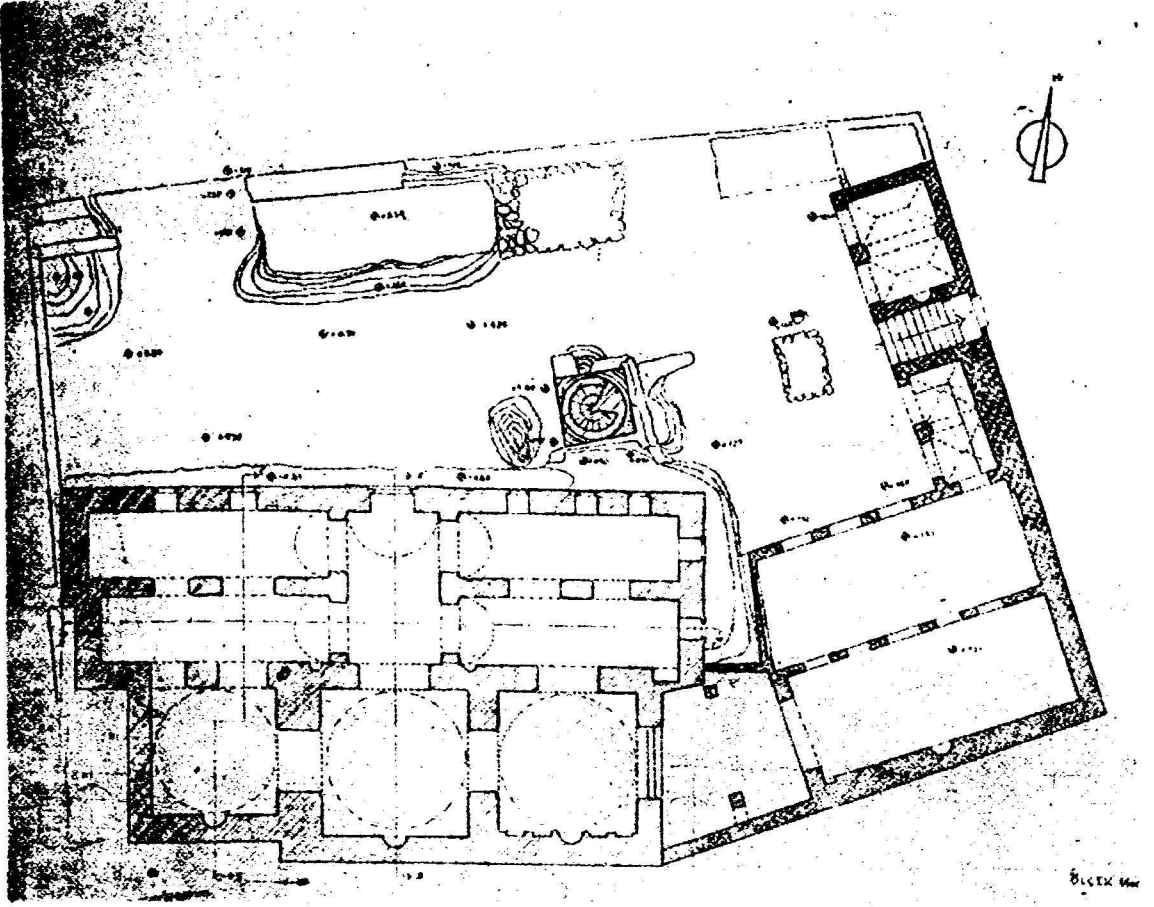
Resim : 1 — Siirt Ulu camii plânı.

Plân değişikliklerinden de anlaşılacağı veçhile güney tarafında yan yana üç kubbe sıralanmaktadır. Ortadaki en büyük; solda yani doğudaki pek farklı küçük ve sağda yani batıdaki de nisbeten daha küçük olmak üzere kemerlerle birbirine bağlanmış ve geniş bir saf nizamı teşkil edilmiştir. Bu özelliği yani derinliğine değil, genişliğine inkişafı arkadaki tonozlu galerilerde de görmekteyiz. Bu suretle Ulu Camii plânı Mezopotamya'da kıyan yana getirilerek büyütülmüş tipin müttekâmil bir örneği ile Orta Asya'da rastladığımız plânlara benzemektedir. Yalnız dış duvarlar pek çok tamir görmüş ve geç tarihlerde haricî tesirler ve iklim zaruretleriyle kapatılmış olan bugünkü iç hacim,

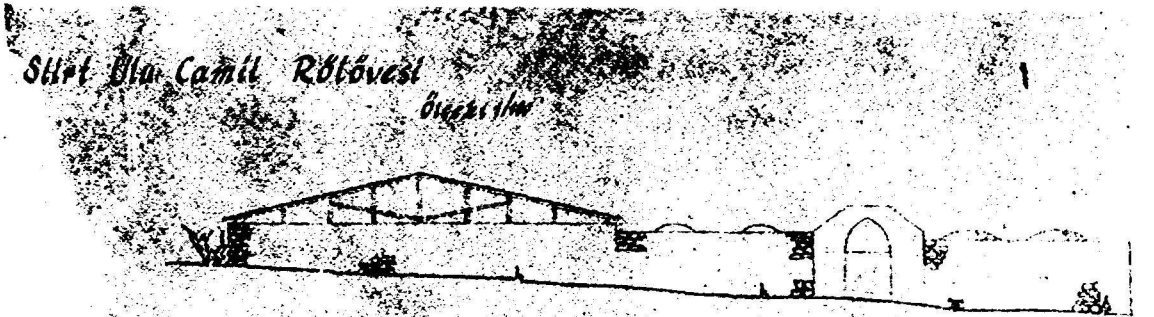
Resim : 2 — Siirt Ulu camii rölövesi : Doğu cephesi

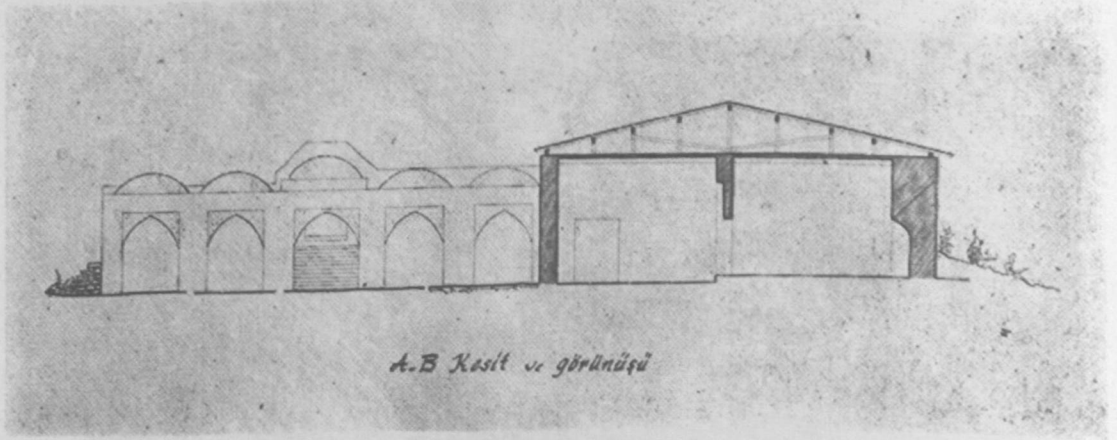
Resim : 3 — Siirt Ulu Camii rölövesi : A.B. kesit görünüşü.

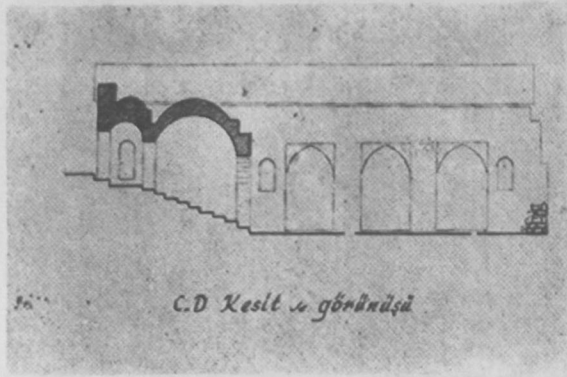
Resim : 4 — Siirt Ulu Camii rölövesi :
C-D kesit ve görünüşü.

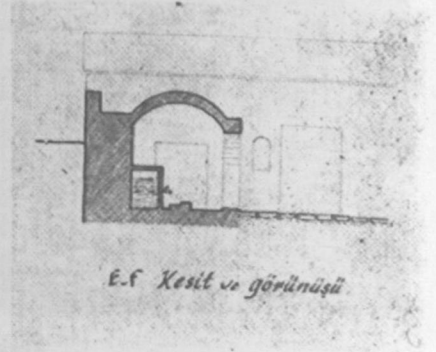
Resim : 5 — Siirt Ulu Camii
rölövesi : E-F. kesit ve görünüşü.

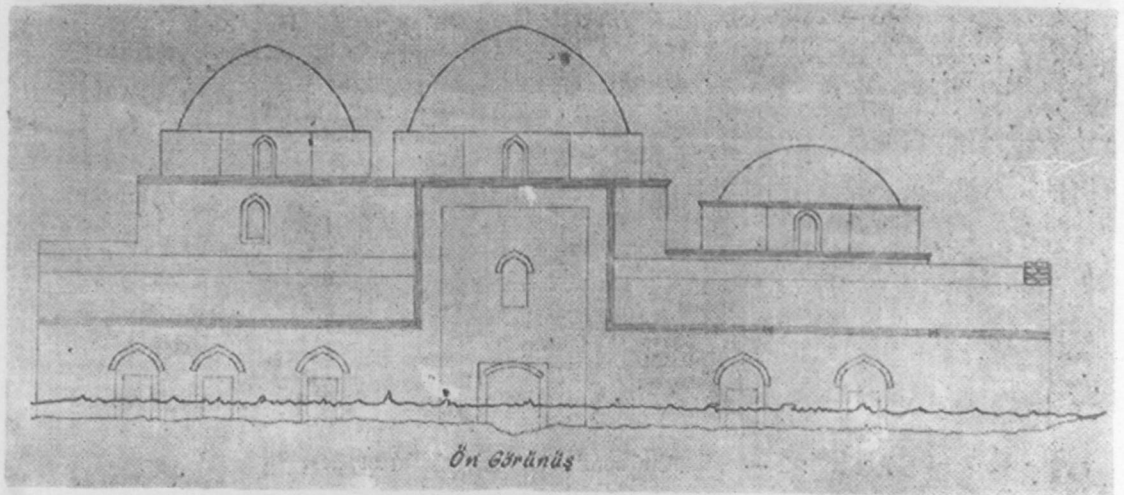
Resim : 6 — Siirt Ulu Camii rölövesi : Ön görünüş.

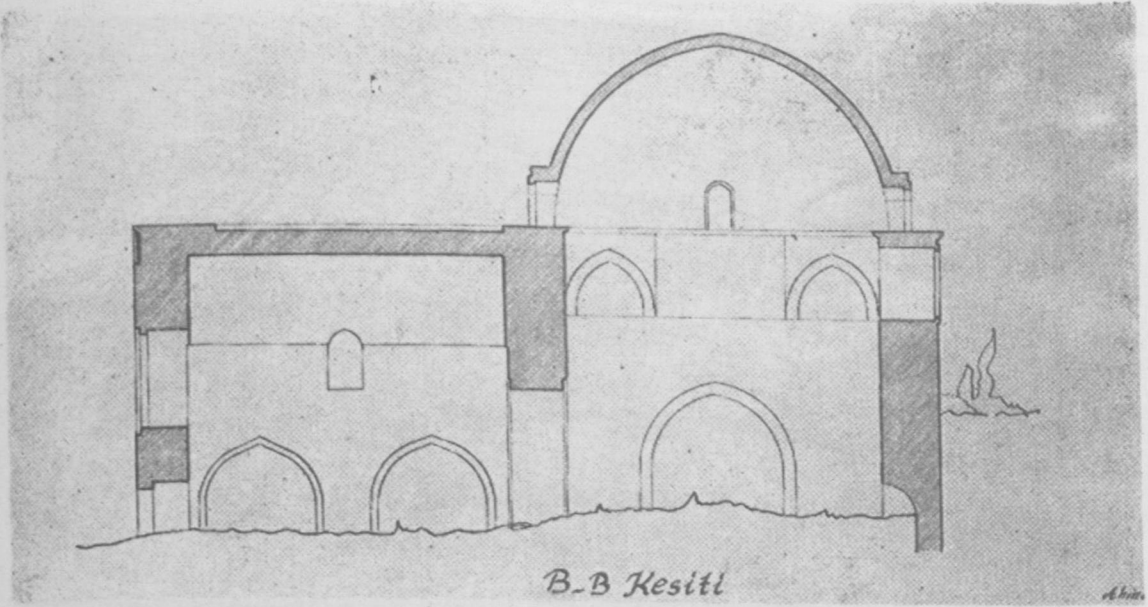
Resim : 7 — Siirt Ulu Camii rölövesi : B-B. kesiti.

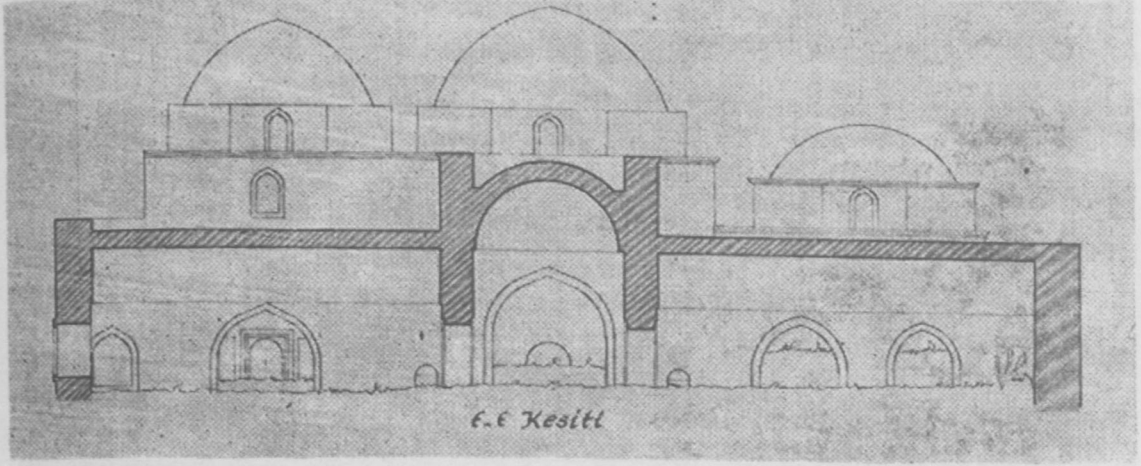
Resim : 8 — Siirt Ulu Camii rölövesi : E-E. kesiti.

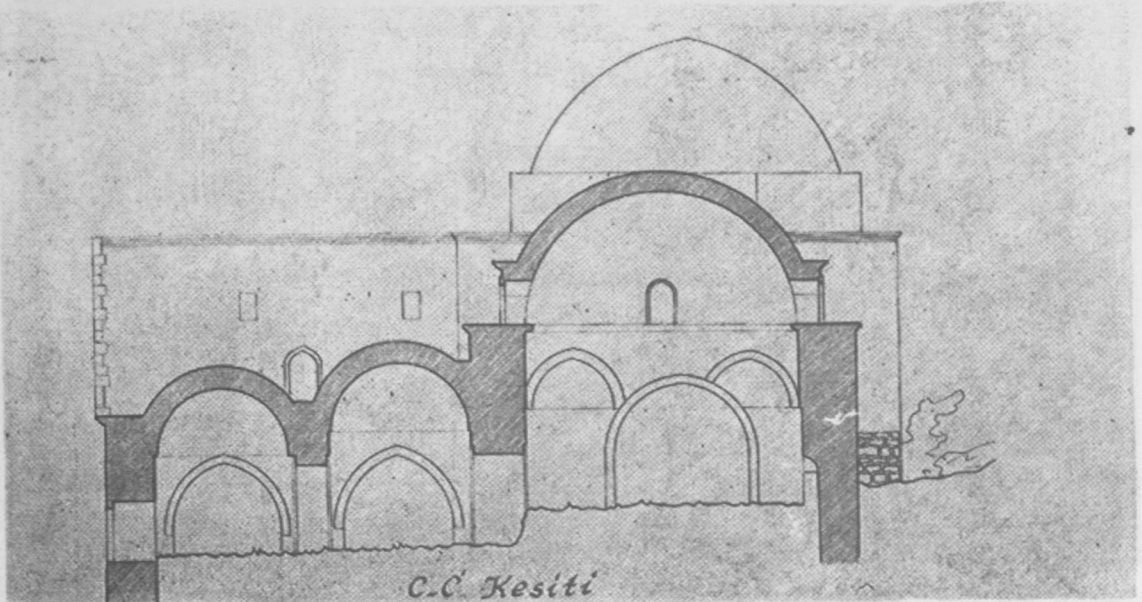
Resim : 9 — Siirt Ulu Camii rölövesi : C-C'. kesiti.

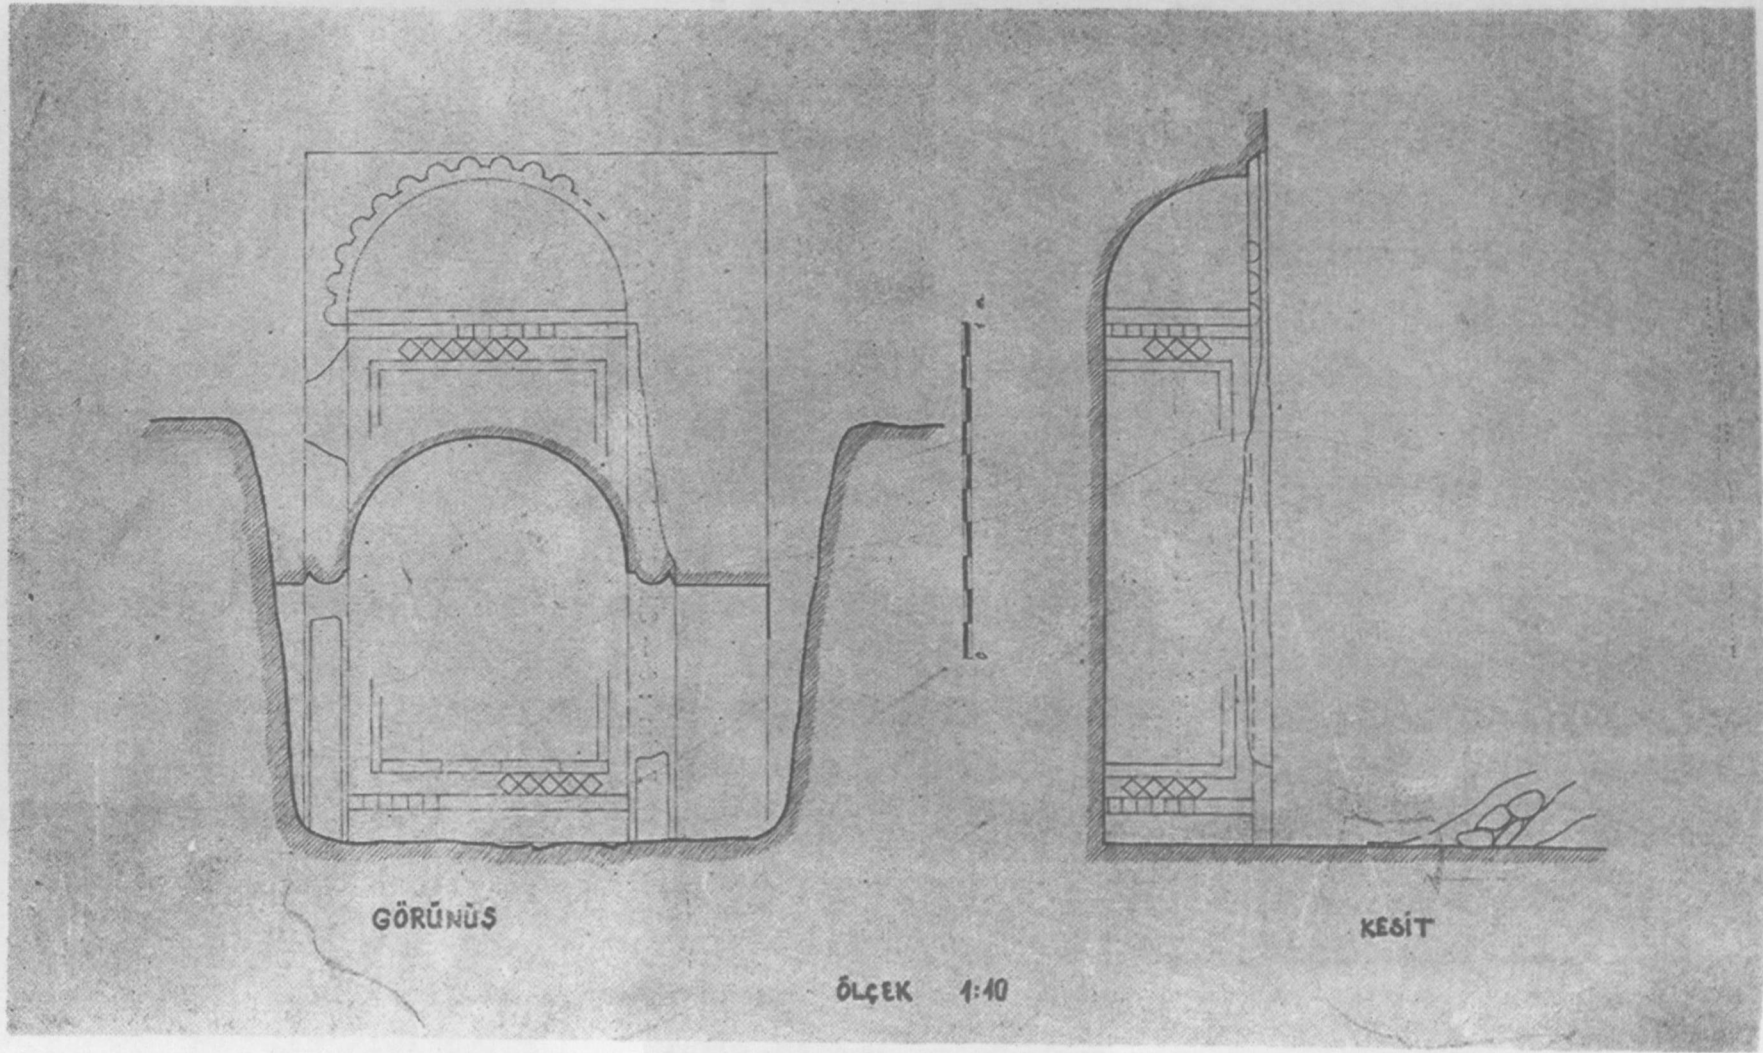
GÖRÜNÜS

KESİT

Resim : 10 — Siirt Ulu camiiinde bulunan XII. yüz yıl mihrabı.

Bu tetkikler sırasında zuhur eden en önemli nokta tâli mihraplardır. Bu mihraplar iki tane olup Selçukîlerin İrân'da vücuda getirdiklerine benzer bir şekle sahiptir. Bu dairevî kemerli mihrap nişlerinin ancak birinde tuğla ve tükuvaz mavisi çini karışığı bezemeleri ve taç kısmıyla şakulî kenarlarında da rumî süslemeli alçı kabartmaların çok az kalmış olan izleri his olunmaktadır. Maalesef bu kabartma motiflerin içlerinde yazı frizi bulunmasına rağmen desenlerde sarahat yoktur. Ve bundan dolayı da ne kalıpla ne de fotoğrafiyle tespitleri

mümkün olamamıştır. Çini kaplamaya gelince; bunların da önemli bir kısmı dökmüş ise de kârgir zemindeki izlerinden geometrik şekli çıkartmak, alçı kabartmaların izi kadar müşkül olmadığından bunların rölövasyonu başarılabilmıştır.

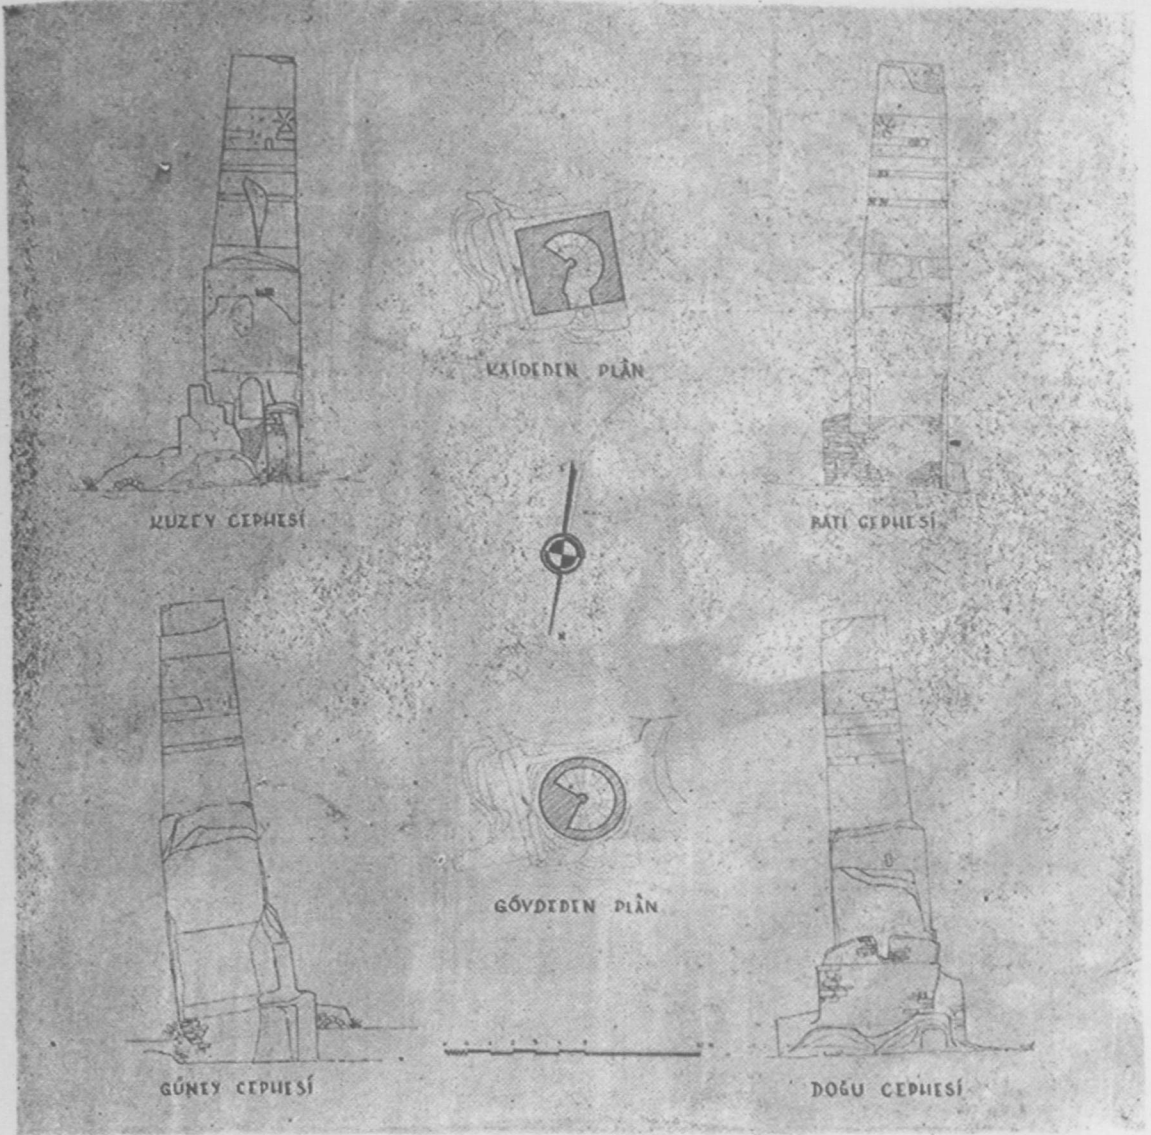
Resim : 11 — Siirt Ulu Camii minaresi.

Minare genç hey'etiyle ve şekliyle Orta Asya ve Anadolu'da da eski Malatya kasabasındakilere benzer. Geniş ve yukarı doğru incelen silindirik şeklindeki minarenin esas bünyesi tuğladır.

Basamakların kenarları ile duvarlarında ufki olarak devren konulmuş hatıllar ahşaptandır. Orta çekirdek ve merdivenlerin boşluğu aşağıda geniş, yukarıya doğru daralarak bir kuleyi andıran şekilde inşa edilmiştir. Temel, çok zayıflamış ve su ile karıştırılınca dağılan küle benzer bir toprak zeminde tesis olunmuştur. Tuğla temel, yer altı kanalizasyon suları ve soğuktan tahribe uğradığı gibi, zelzele ve rüzgâr yüzünden de şakuliyetini ve mukavemetini kaybederek eğilmeye başlamıştır. Minare gövdesi muhtelif noktalarda şakulî, mail ve ufki çatlaklıklarla da arızalanmıştır. Aynı zamanda bir gömlek gibi gövdeye sarılmış olan dış çini

kaplama da bu arızalar sebebiyle dağılma-
ğa başlamış, yer yer dökülen kısımları yü-
zünden kendini taşıyamaz hale gelmiştir.
Bundan dolayı minare dış kaplamasının
nakışlı çini bezemelerinin güzellik ve özel-
liğine vakıf olmak pek kolay değildir.

Minare kuruluş bakımından M u -
s u l U l u c a m i i minaresine benzer.
(dik dörtgen yüzleri bulunan kübik kai-
denin yüksek bir noktasından merdivenin
başlaması ve bu kübik kütleden hemen
daircevi gövdeye geçilmesi, şerefenin çok
az çıkıntılı vaziyeti ve dış yüzlerin süs-

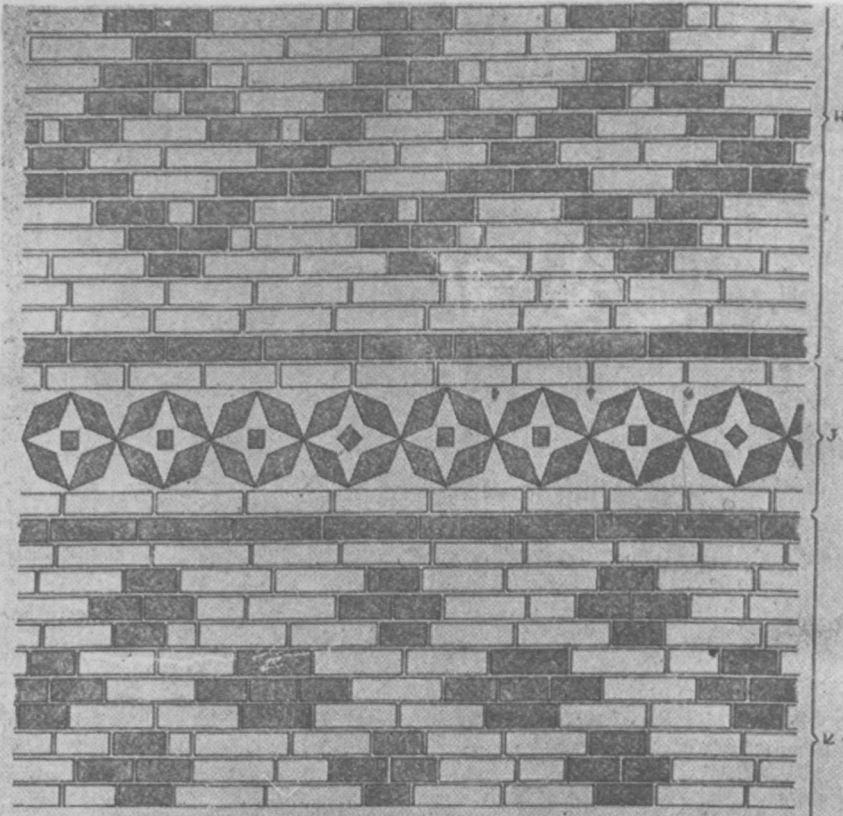
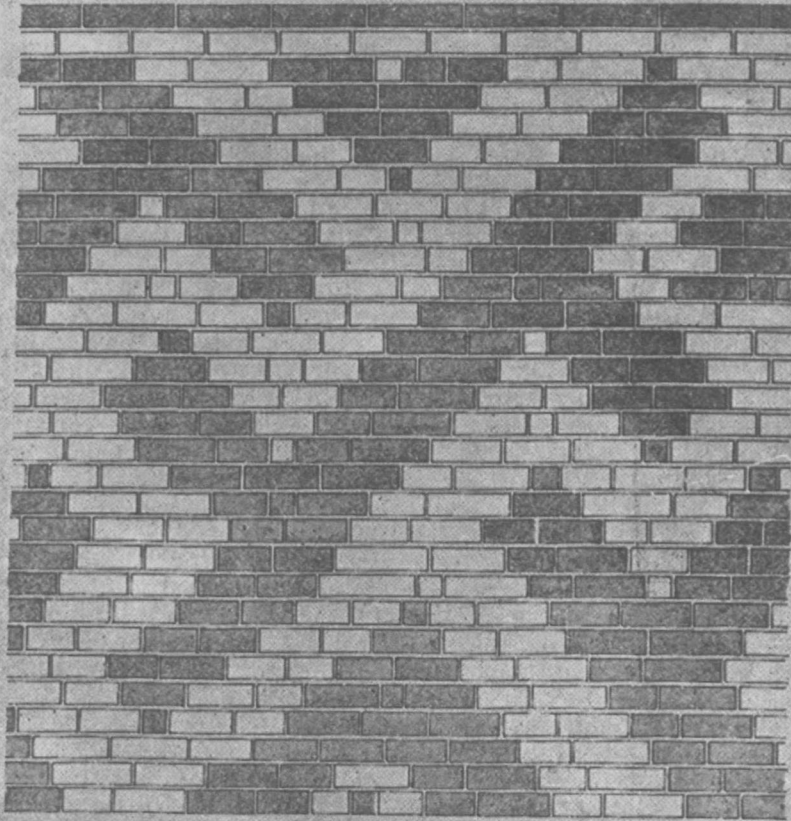
MİNARENİN KAİDEYE OTURAN KISMIN MOTİFLERİ

MİNARENİN KAİDEDEKİ MOTİFLERİ ÖLÇEK 1/5

Resim : 12 — Siirt Ulu Camii minare motifleri.

Çini kaplama mevzuunda minare de cidden enteresandır. Bahsinde teferruatıyla tanıtacağımız minarenin esas özelliği de son yıllara kadar ulaşabilen kısmı, ancak gövdesidir. Gövdede tuğla imalât arasına mozayik şeklinde kaplanan geometrik sistemdeki bezemeler, mihrapta rastlanan tarzın hemen hemen aynıdır.

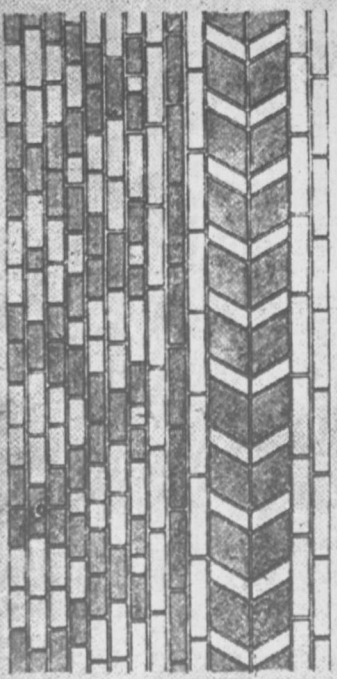
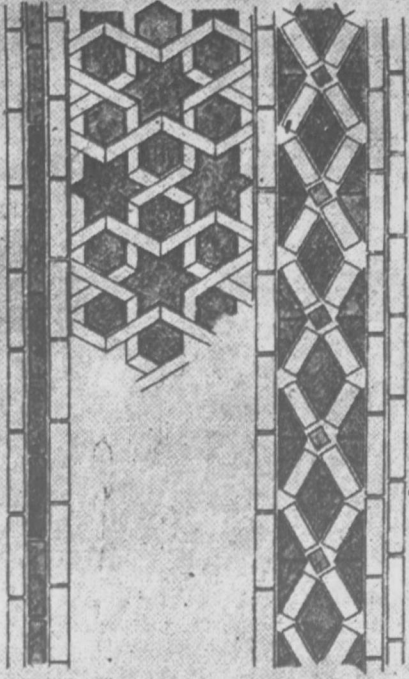
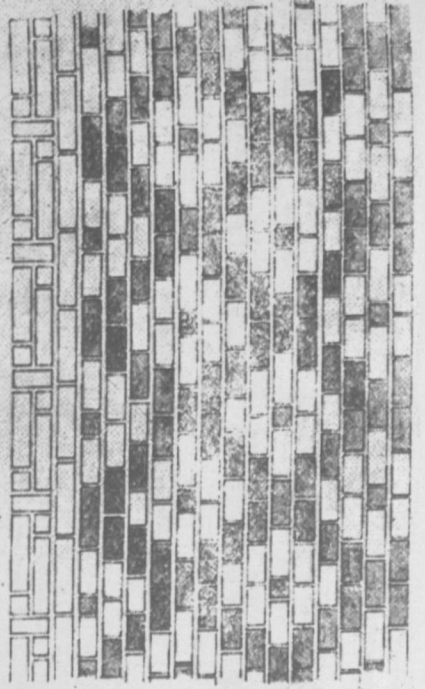
Resim : 13 — Siirt Ulu Camii minare motifleri.

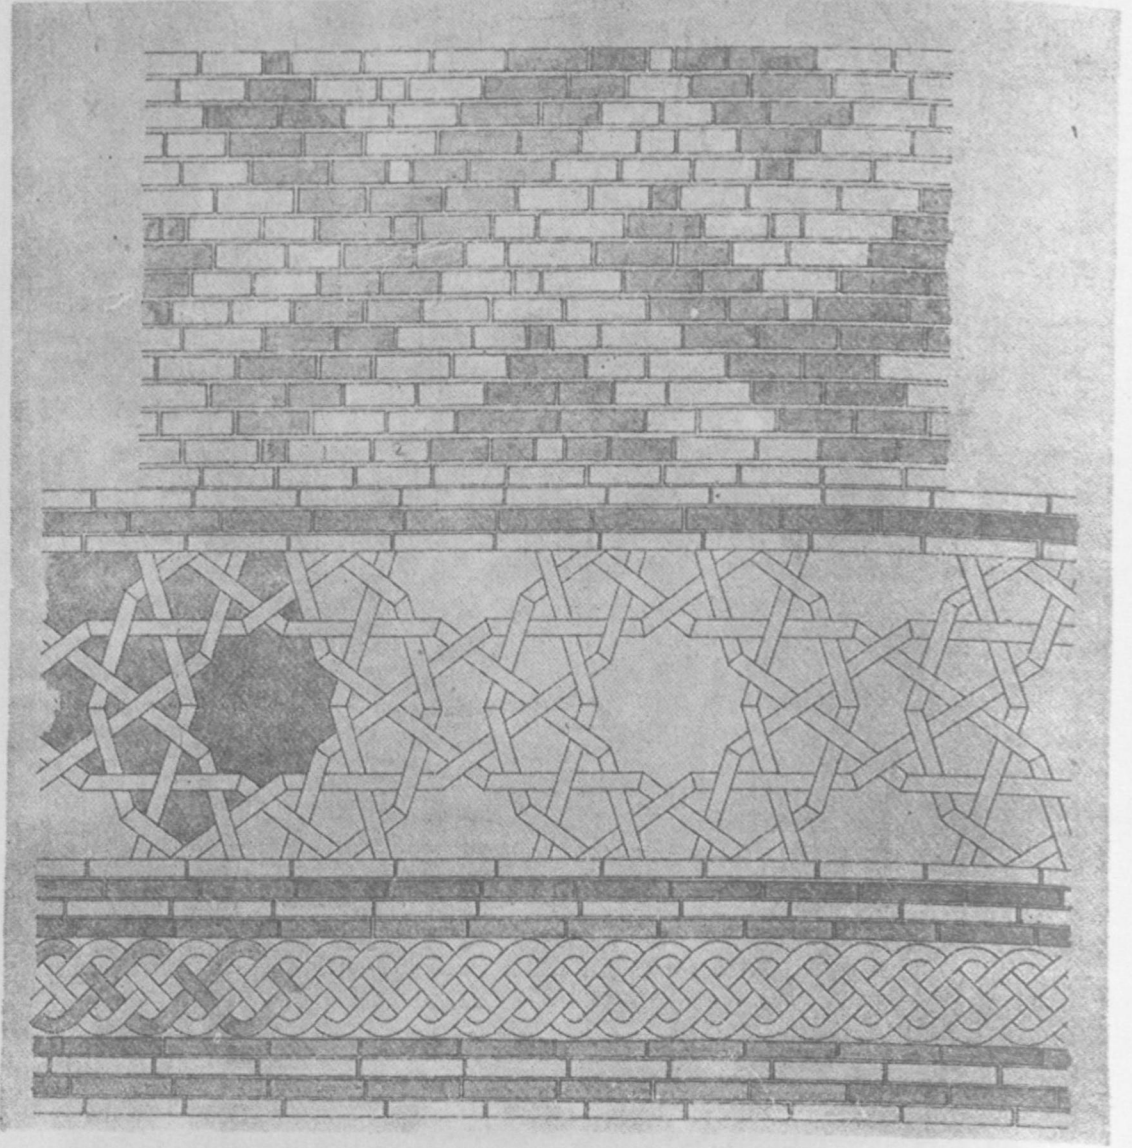
Resim : 14 — Minarenin kaideye oturan kısmının motifleri.
