Niğde Sungurbey Camii

Hüdavendigâr AKMAYDALI

Adanolu'da Sivas, Kayseri, Tokat, Niğde, Amasya, Erzincan ve havalilerinde 14. asır ortalarına doğru kurulmuş olan Eratna (Ertana) Devleti (M. 1335-1381) bıraktığı mimari eserlerde Selçuklulardan ayrı, değişik bir üslup meydana getirmişlerdir.

Biz bu makalede esas konu olan Niğde Sungurbey Camii'nin yanında istedik ki Eratna Devletinin ortaya çıkışını ve bıraktıkları eserlerini de inceleyelim.

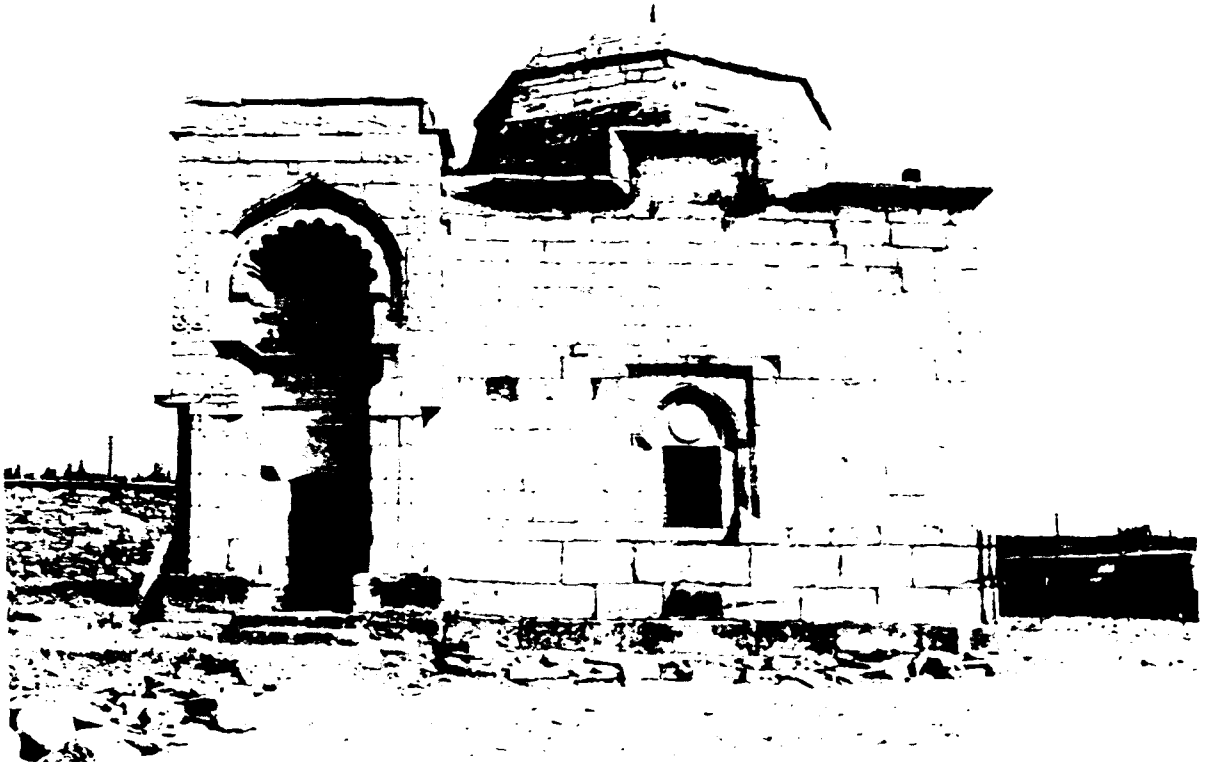
FOTO: 1

Kırşehir Asık Paşa Türbesi,
batı (giriş) cephesi görünüşü (1984)

M.1322 tarihli Aşık Paşa Türbesi'nin ön cephesi tamamen mermerden yapılmış olup, değişik üslup gösteren bir yapıdır. Yapıda diğer cephelerde yer yer taşın arasında mermer kullanılmıştır.

Aşık Paşa Türbesi'nin asimetrik bir cephesi, alışılmışın dışında bir kitabe yeri vardır. Kitabe giriş (batı) cephesinde ve kubbenin önünde yer almaktadır. Yanının saçak silmeleri kitabenin etrafını çevirmektedir.

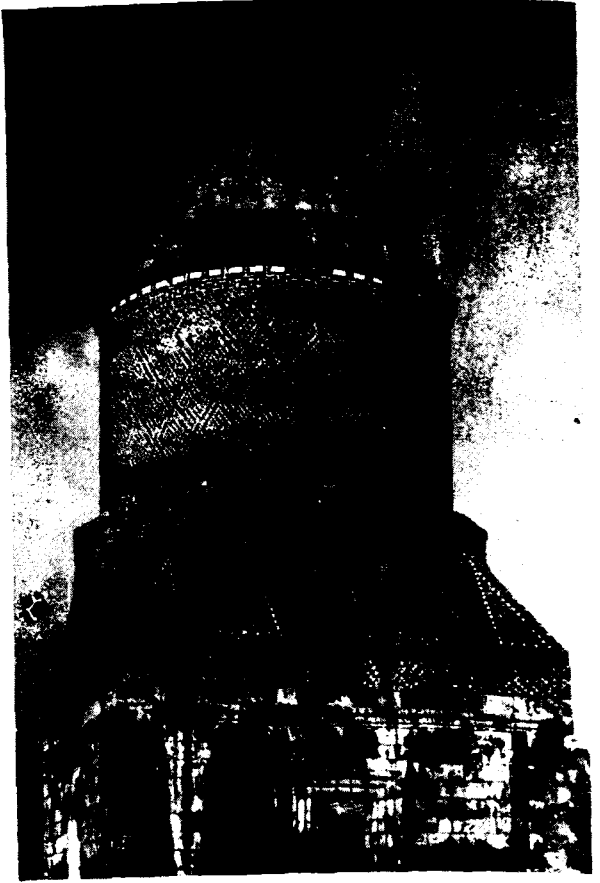
FOTO: 3
Sivas Gündük Minare,
onarım sonrası doğu cephe görünüşü (1984)

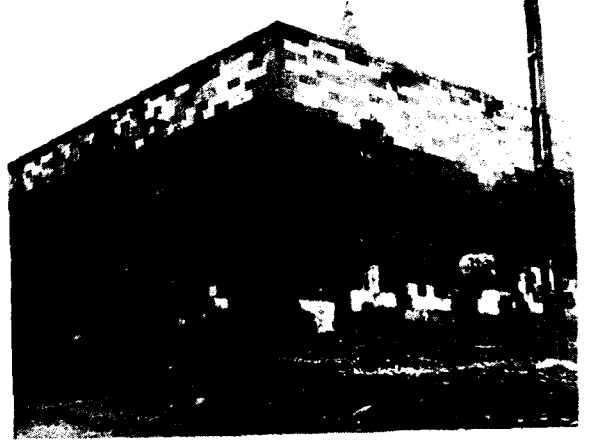
FOTO: 5
Kayseri Köşk Medrese,
onarım sonrası kuzey
ve batı cephesi görünüşü

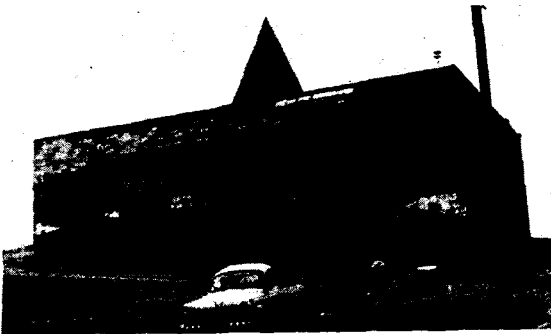
FOTO: 6
Kayseri Köşk Medrese,
onarım sonrası doğu cephesi

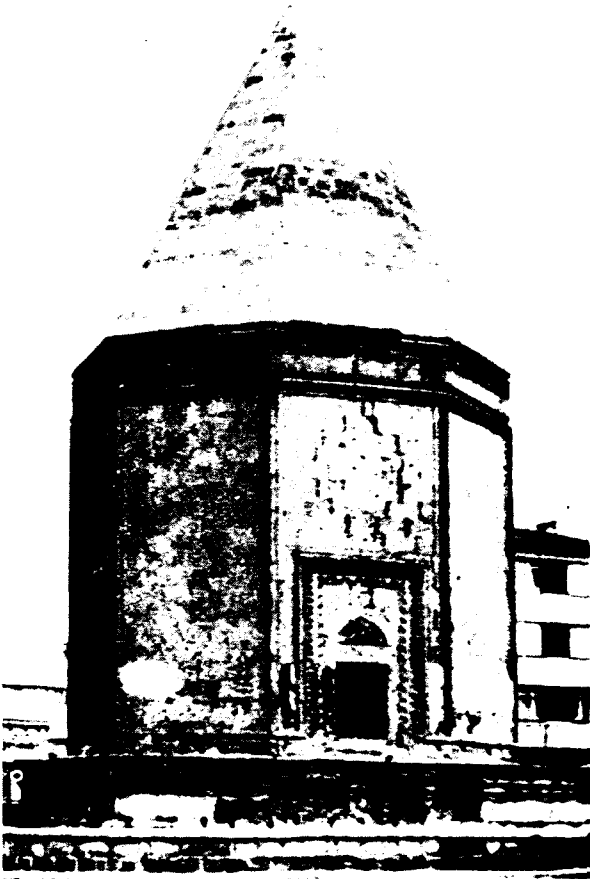
FOTO: 9
Kayseri Ali Cafer Kümbeti,
onarım sonrası,
güney cepheden genel bir görünüş

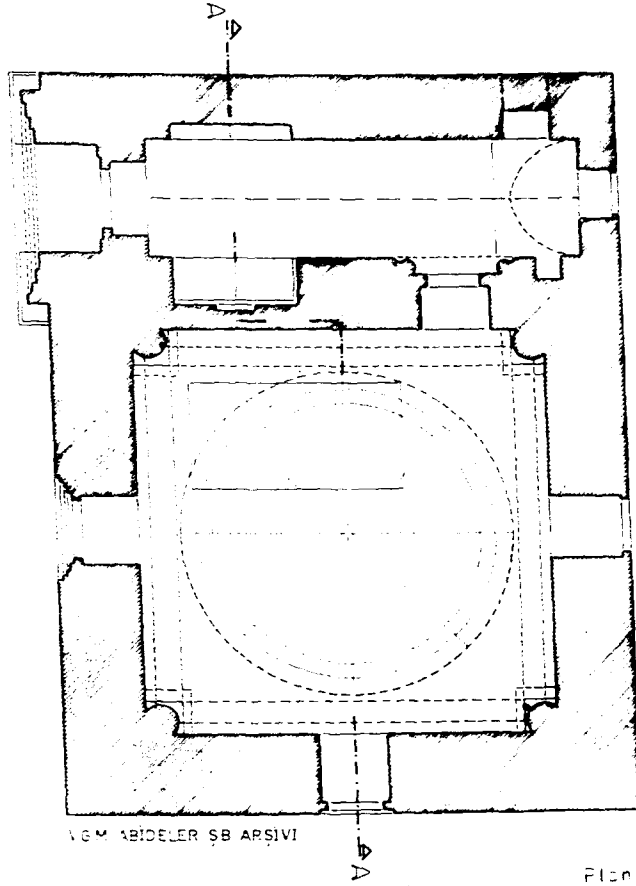
Plan

Kırşehir - Aşık Paşa Türbesi

Giriş hölünden sivri kemer alınlıklı bir giriş kapısı ile sağda ana mekana geçilmektedir. Ana mekan içten içe 5.63 x 5.49 metre ebadında yaklaşık kare planlıdır. Ana mekanın köşelerinde birer adet yuvarlak mermer ayak ve bu mermer ayaklar üzerinde duvarlara bitişik dört adet sivri kemer ve kemerlere oturan sekizgen bir kasnak vardır. Ana mekanın üzeri sekizgen kasnağa oturan sekizgen bir kubbe ile örtülüdür.

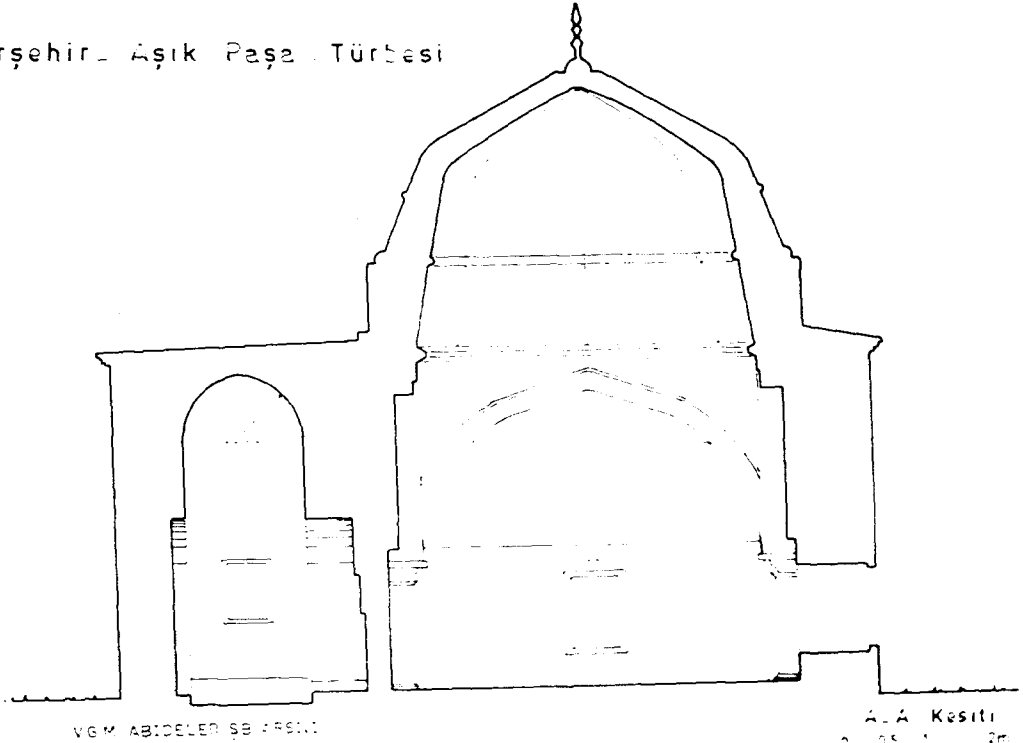
A-A Kesiti

Kırşehir - Aşık Paşa Türbesi

Yapı dıştan takriben 10.05 x 7.55 metre ebadındadır. Yapının girişinde dar ve uzun bir hol yer alır. Holde girişin sağında ve solunda sivri kemerli iki niş vardır. Giriş kemerinin üstünde ufak bir kare açıklık ile doğu cephede bir pencere açıklığı da bulunmaktadır. Holün üzeri tonoz ile örtülmüştür.

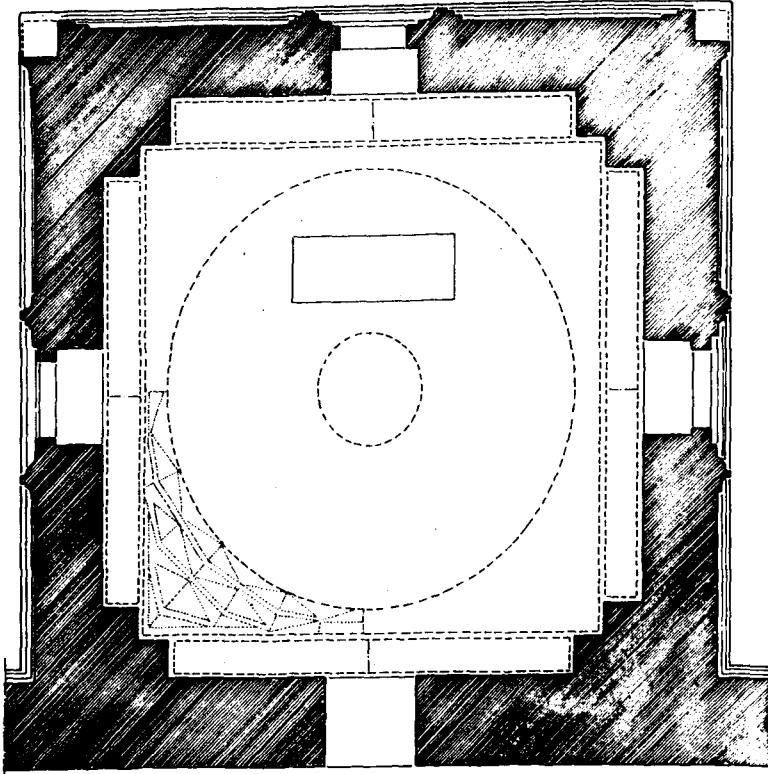
Plan

Sivas - Gündük Minare (Şeyh
Hasan Bey Türbesi)

Yapı bir minareye benzediği için Güdük Minare denilmektedir. Eser içten içe 7.54 x 7.54 metre ebadındadır. Altta düzgün kesme taştan kare plan üzerine kaide, üstte tuğladan kasnak ve yine tuğla ile yapılmış bir gövdeden ibaret olan yapının külâh kısmı yıkılmıştır. Yıkılan külâh Vakıflar Genel Müdürlüğü tarafından ahşap iskelet üzerine sac örtü kaplanmak suretiyle yeniden yapılmıştır.

İçte kare plandan kubbeye geçiş beden duvarlarındaki dört adet sivri kemer ile bunların üzerinde stalaktitli köşe nişleri vasıtasıyla olmaktadır.

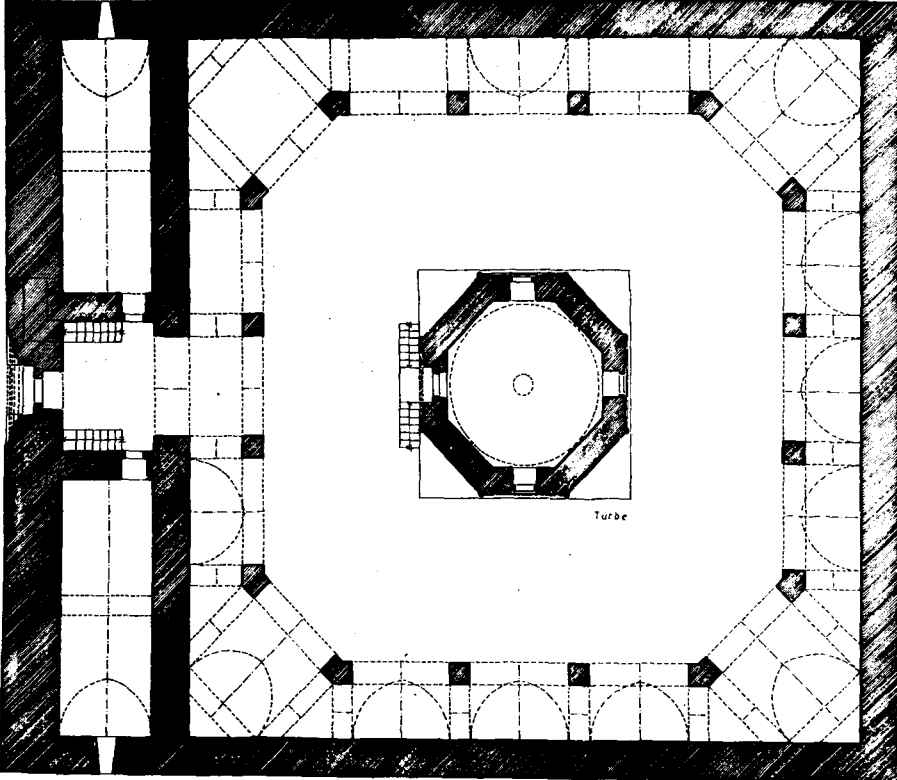
Plan 0 1 2 4m

Koyseri - Köşk Medrese

M. 1339 tarihli Köşk Medrese dıştan takriben 37.00 x 30.50 metre ebadındadır. Eser tamamen kesme taştan inşa edilmiştir. Kayseri'nin Köşk dağı mevkiinde olan ve şehir surlarının dışında yapılan eser küçük bir kale görünümüne sahiptir. Eser Sultan Alâüddin Eratna tarafından karısı için yaptırılmıştır.(7)

Yapıya kuzey cepheden küçük bir kapı ile girilmektedir. Kapıdan içeri girilince sağda ve solda iki katta dört adet kapalı mekan yer almaktadır. Yukarıda bulunan mekanlara içte girişin sağında ve solunda yer alan merdivenlerle çıkılmaktadır. Yukarıda bulunan iki kapalı mekanın aydınlatılması kuzey cepheye açılan dört pencere ile doğu ve batı cephelerinde bulunan birer adet pencere

Köşk medresenin girişindeki bu kapalı mekanlardan sonra etrafı sivri kemerlerle çevrilmiş avluya çıkılmaktadır. Avlunun ortasında Selçuklu kervansaraylarının avlu ortalarında bulunan köşk mescidlerini hatırlatan bir türbe yükselmektedir. Bu türbe kare planlı bir kaide üzerine sekizgen gövdeli ve piramid külâhlıdır. Türbeye kuzey cepheden sağdan soldan çıkışı olan bir merdivenle çıkılmaktadır. Türbeyi doğu, güney ve batı cephelerinde üç adet pencere aydınlatmaktadır.

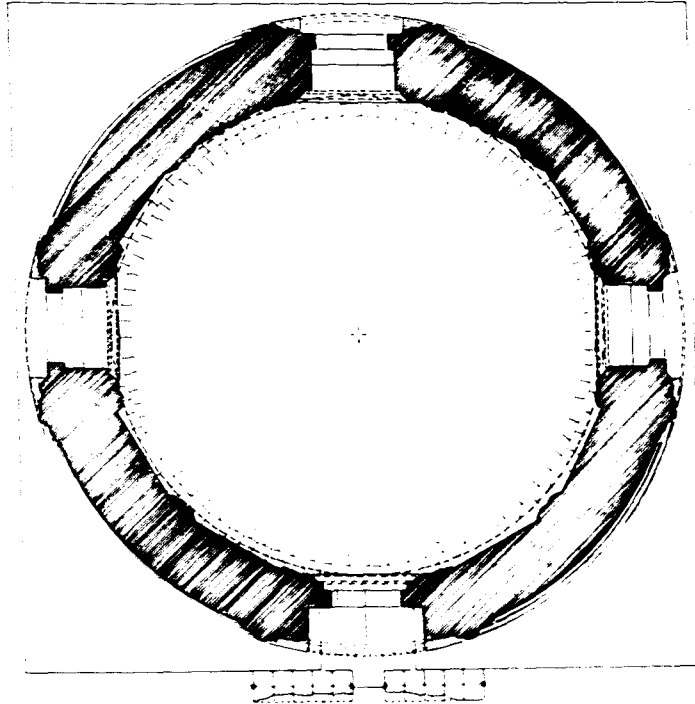
Plan

Kayseri_Sırçalı Türbe (Kümbet)

Sırçalı kümbet, kriptaya mesafeli kısımları ayıran ahşap balıme bugün yoktur. Türbenin kapısı kriptanın kriptaya döşeme katı arasına yaklaşık 210m mesafede vardır. Burada türbenin temel duvarları gözlenmektedir. Türbe kalçesine bozmalarda merdivenlerde kırılmalar vardır. Türbenin kapı ve pencere süzgeçleri yoktur. Türbeyi aydınlatan üçü güney ve batı cepheledeki pencereler tezyatı bakımından birbirinin aynısıdır.

Yapının kaidesi 8.48 x 8.83 metre ebadında kare planlıdır. Kaidenin en üst taşı bütün cephelerde profilli bir silme taşıdır. Yuvarlak kule gövdenin çapı ise takriben 26.40 metredir.

Sırçalı Kümbet'in kripta yeri ile mescid kısmını ayıran ahşap döşeme bugün tamamen kaybolmuş vaziyettedir. Türbenin giriş kapısı eşik kotu ile kripta döşeme kotu arasında 2.20 metrelik bir fark vardır.

Sırçalı Kümbet dıştan kaide kısmında kare planlı, gövde kısmında ise yuvarlak olmasına karşın içte kripta kısmında yuvarlak, giriş kapısı eşik kottundan itibaren gövdede onikgendir.

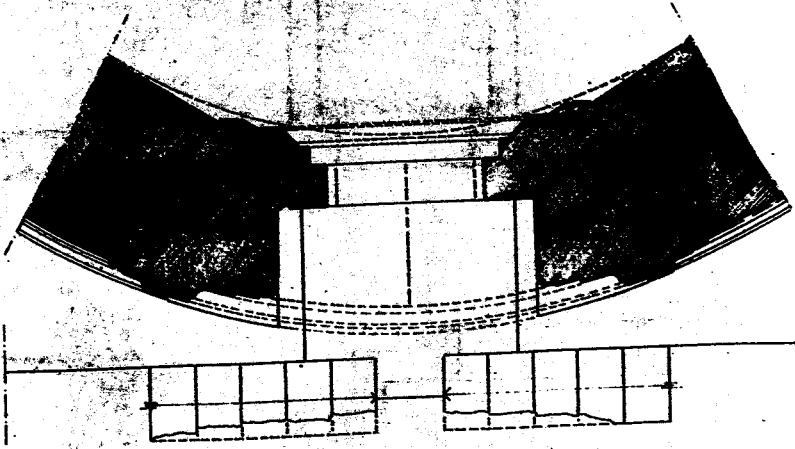
Kuzey Cephe

Detay- Kapı Planı

Türbeye kuzey cepheden silmeli bir kapı ile girilmektedir. Giriş kapısının önünde sağdan ve soldan çıkılabilen merdivenler bugün yer yer kırılmıştır.

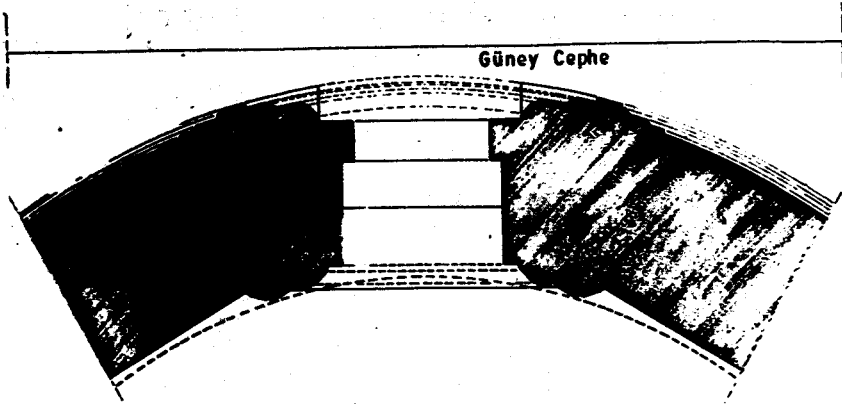
Detay- Güney Cephe Penceresi

Sırçalı Kümbet'in aydınlatılması doğu, güney ve batı cephelerinde açılan üç adet pencere vasıtasıyla olmaktadır. Bu pencerelerin etrafı giriş kapısında olduğu gibi silmelerle kuşatılmıştır. Yapı bu pencerelerden başka üste sivri kemerli üç adet mazgal penceresi ile kubbe kısmında bulunan ve doğu cepheye açılan bir diğer pencere vasıtasıyla da aydınlatılmaktadır.

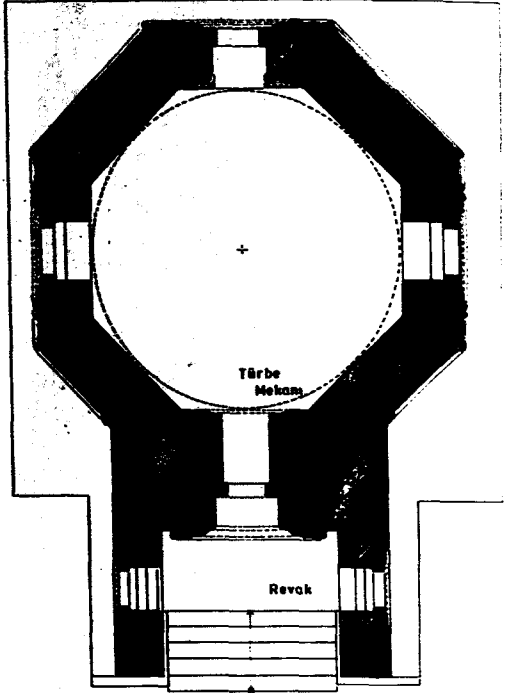
Plan

Ali Cafer Türbesine önceki yıllarda yapılan onarımlarda Revak kısmında grüplü taşmizelerden ve revak dışı kapalı taşmizeler Türbe mekeanında kırık bir meceidi ayran ahşap döşeme yer yer çürümüş ve parçalanmıştır Türbe kapısı ve pencerelevhaları ahşap doğramalar, yontur Kaldır taşlarında yer yer bezemeler gözle görülmektedir

Kare kaide üzerine sekizgen gövdeli ve piramid külahlı olarak düzgün kesme taştan inşa edilen Ali Cafer Kümbeti 14. Yüzyıl ortaları ile tarihlendirilmektedir. Kayseri şehir stadyumunun güney tarafında bulunan eser kare planlı bir kaide üzerine sekizgen gövdeli ve piramid külâhlıdır.

Ali Cafer Kümbeti'nin kaidesi yerden ortalama 2.20 metre yüksekliğinde ve girişi kuzey cephendedir. Girişin önünde bulunan yaklaşık kare planlı kısım dikkat çekicidir. Türbenin ön giriş mekanı diyebileceğimiz bu kısım türbeye bitişik olan doğu ve batı duvarları sonradan onarılmasına karşılık üstü kapatılamamış ve bu kısmın ön giriş mekanının doğu ve batı duvarlarında birer adet penceresi vardır. Ön giriş mekanının içinden muhtes merdivenlerle türbeye çıkılmaktadır. Aslında bu merdivenlerin yeri ön giriş mekanının önüdür ve Sırçalı Kümbet ile Köşk Medrese'nin Türbesinde olduğu gibi girişin sağından ve solundan çıkılabilen merdivenlerle ön giriş mekanına ulaşılması gerekmektedir. Hiç olmazsa bu şekilde yapılması gereken bu çıkış merdivenleri bugün tamamen kaybolmuş vaziyettedir.

Türbenin kripta ile mescid kısmını ayıran ahşap döşeme bugün yer yer çürümüş ve kısmen yıkılmıştır. Türbe içi kubbe ile örtülüdür.

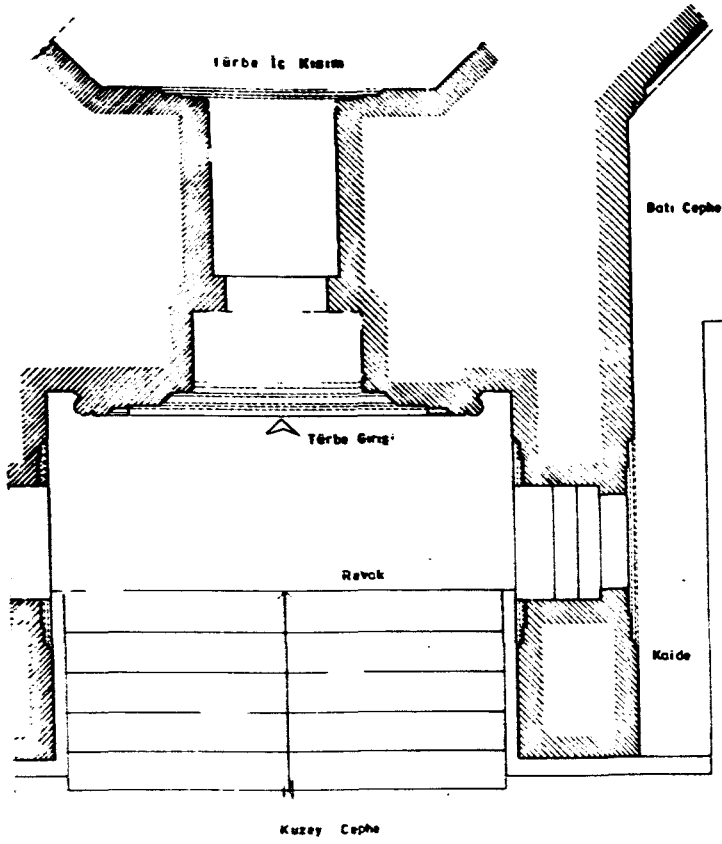
Detay - Revak ve Türbe Girişi - Plan

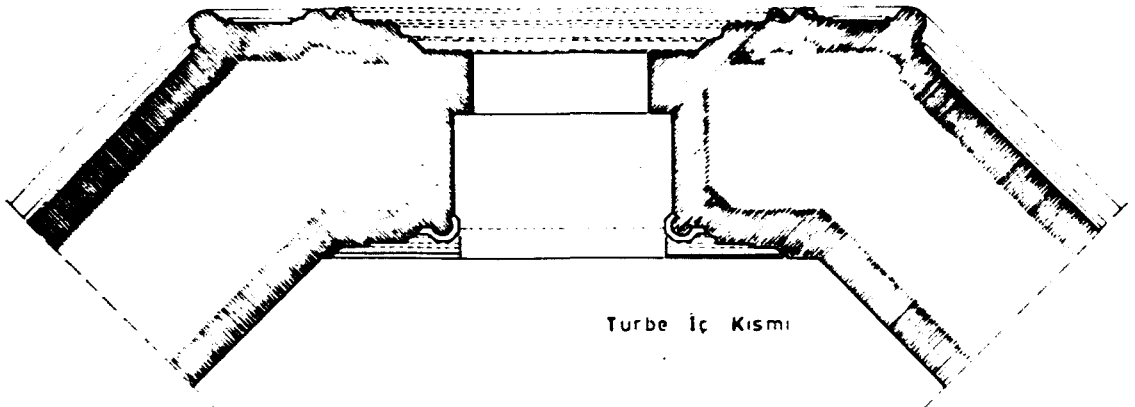
Güney Cephe

Türbe İç Kısım

Detay. Plan

Ali Cafer Türbesi'nin giriş kapısı ile doğu, güney ve batı cephelerinde bulunan üç adet penceresi taş tezyinatla çerçevelenmiştir.

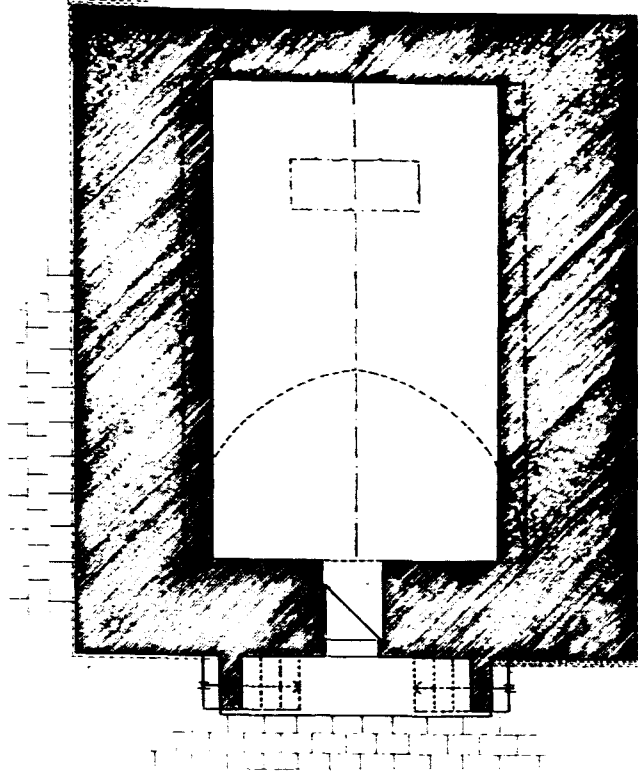
Rölöve - Kripta Planı

Eser iki katlıdır ve alt kriptta bölümü bulunmaktadır. Eser tamamen kesme taştan inşa edilmiştir. Kriptta bölümünün üzeri basık bir tonoz ile örtülüdür ve tretuar kotundan takriben 0.50 metre aşağıdadır.

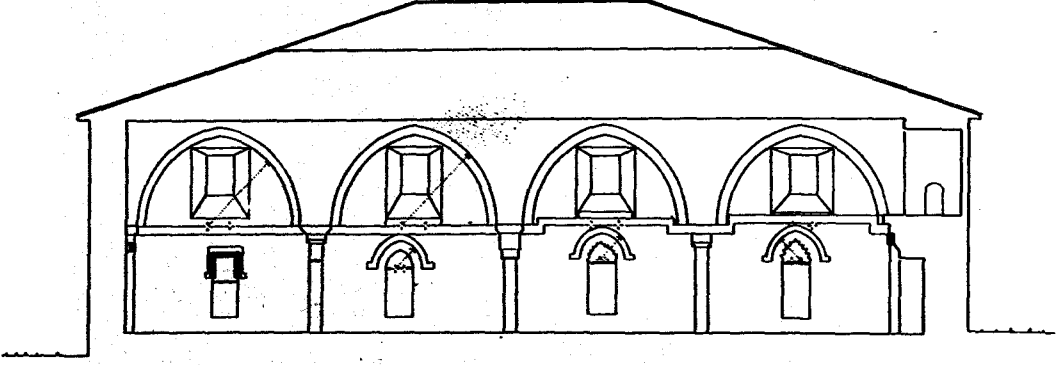
A-A Kesiti

Niğde-Sungurbey Camii ve Türbesi

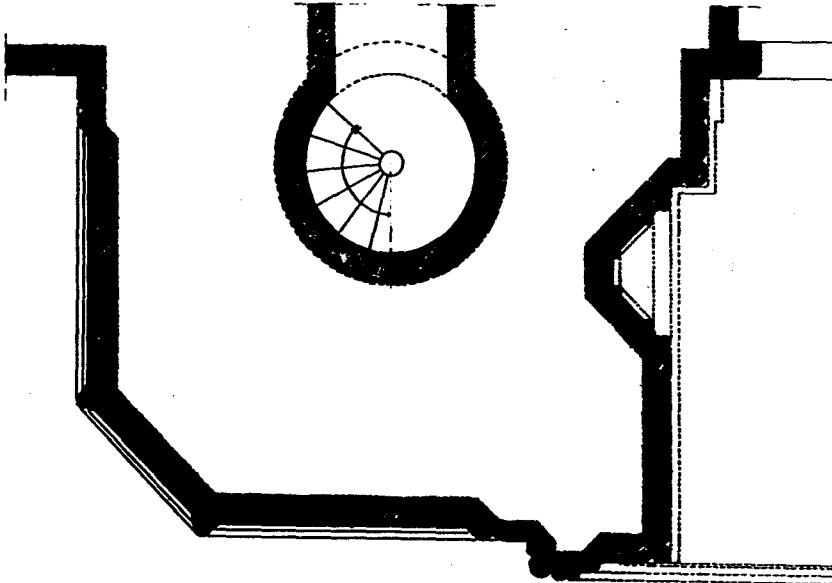
Detay-Plan
Doğu Cephe Giriş Kapısı

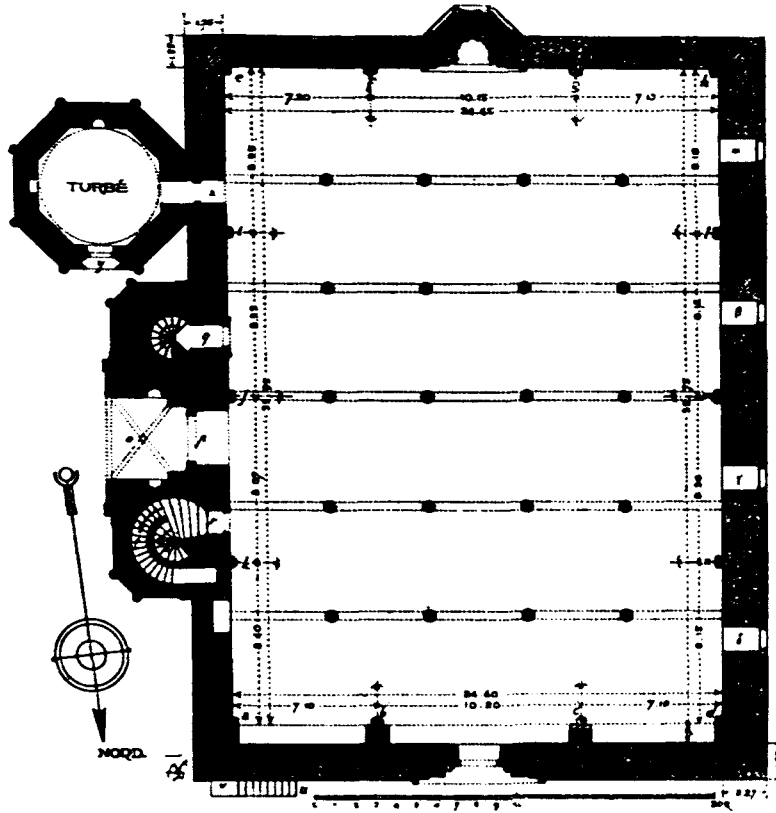
Fig. 76. — Mosquée de Sungurbey
Plan de l'état actuel

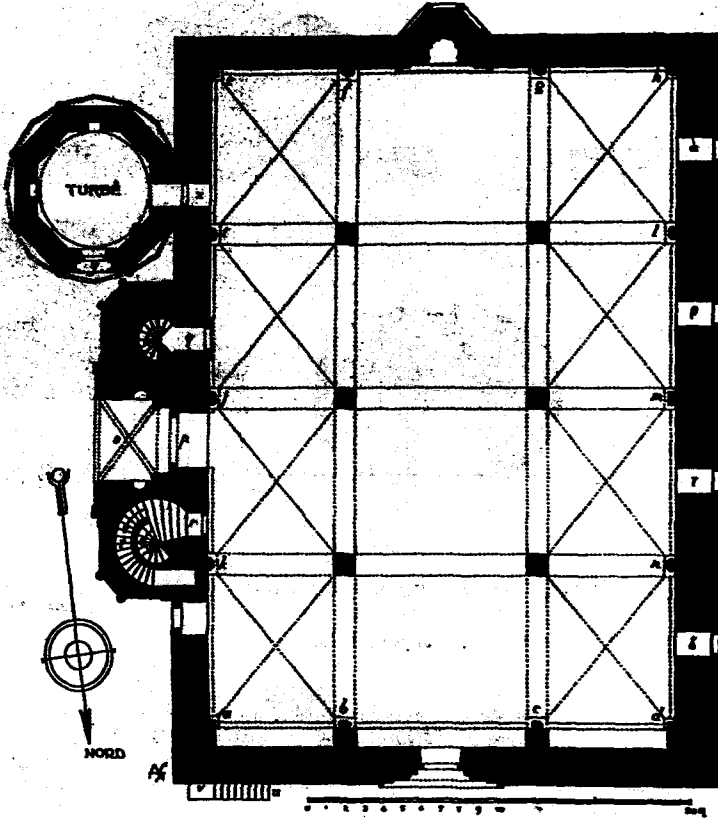
PLAN _ RESTİTUSYON

Fig. 77. — Mosque at Sungurbey.
Plan (reduced).ALBERT GABRIEL den MONUMENTS
TURCS
D ANATOLIE. I
S. 125

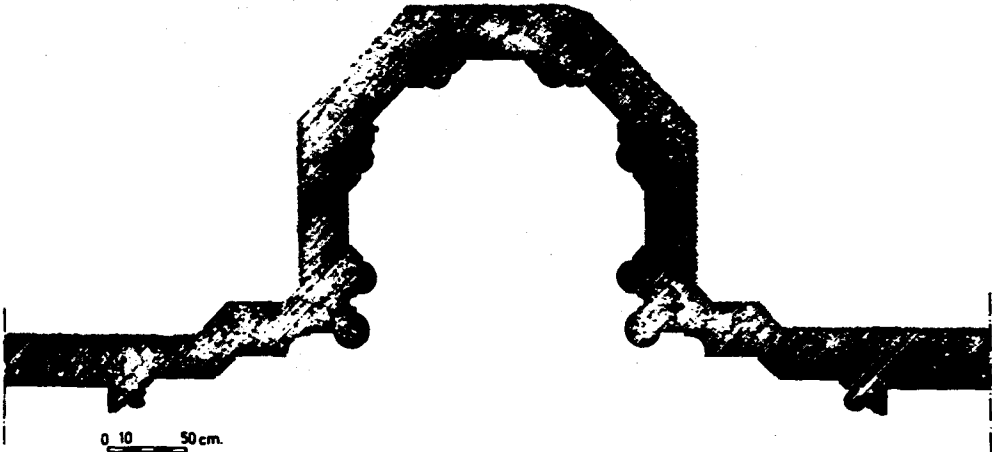
Sungurbey Camii Mihrab detayı
PLANÖmür BAKIRER, ANADOLU MİHRABLARI
S. 344.345
