SAĞMANDAKİ ÇOK FONKSİYONLU SALİH BEY CAMİSİ

Ayşıl TÜKEL

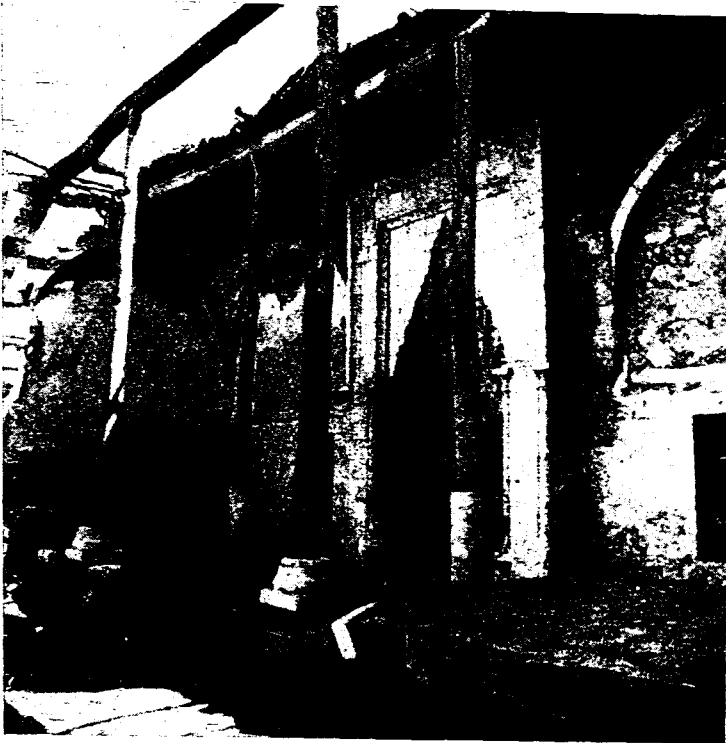
Res. 6 — Cami - Son cemaat mahalli

Camiin kuzey cephesini işgal eden son cemaat mahalli 4.00 m. derinliğinde ve (üç kısmın toplamı) 10.80 m. uzunluğundadır (Resim: 6). Doğu ve batı duvarlarının kuzey dış köşeleri yerden ca. 1.80 m. yükseklikte pahlanmıştır ve pahlı yüzeye geçiş, köşeye gelen taşla işlenmiş iki sıra halinde stâlaktitlerdir (Resim: 9).

Son cemaat mahalli üç sahından müteşekkil olup, orta sahında güney duvarı portal kaplamaktadır. Doğu ve batı sahnın ortasında birer dikdörtgen pencere, batı sahnın batı ucunda ise minarenin dikdörtgen kapısı bulunmaktadır. Sahnları örten kubbelere, kuzey cephedeki kemerler ve orta sahnın doğu - batı yönündeki kemerleri ve kolonları tamamen yıkılmış ve tahrip edilmiştir¹⁰. Esas kolonların aksına, orijinal kolon par-

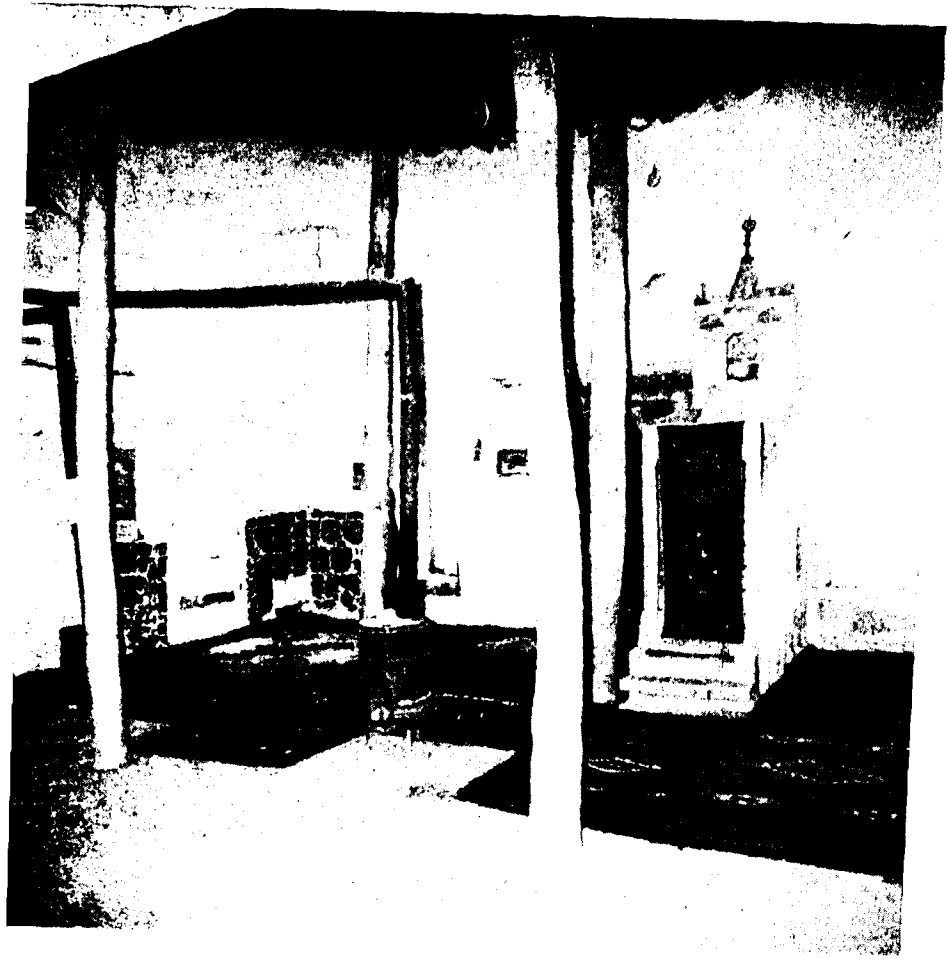
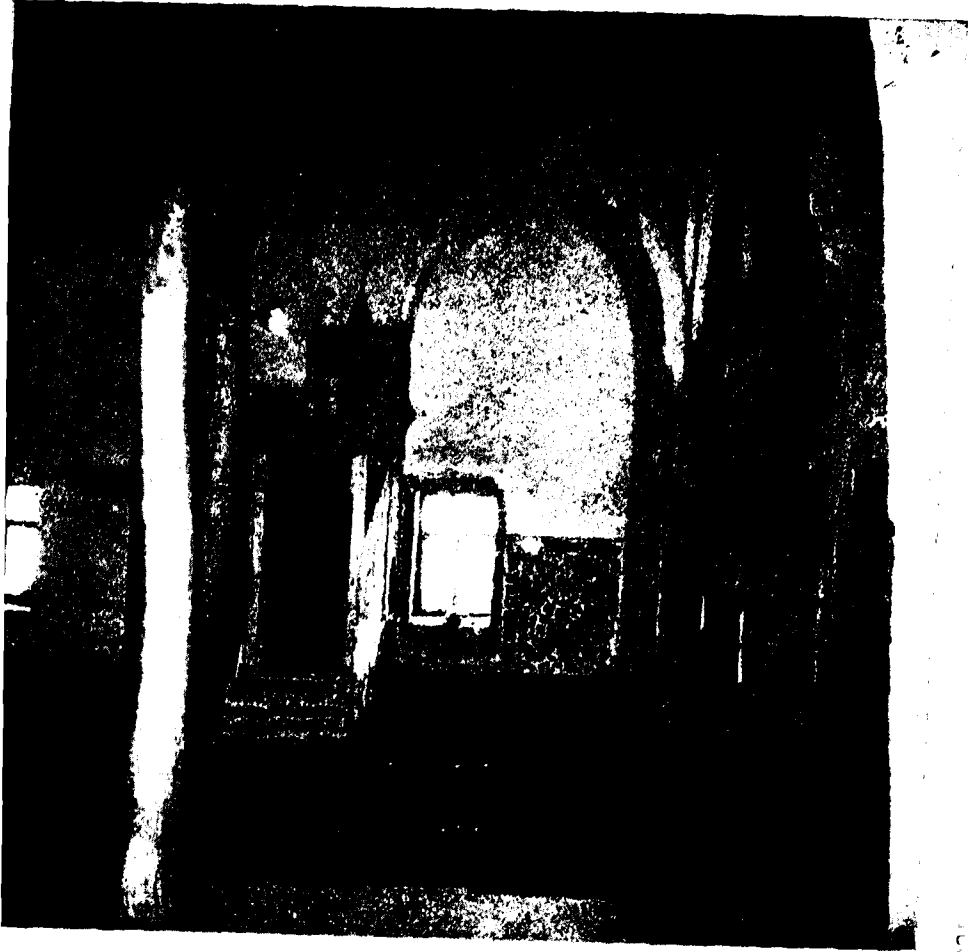
Res. 11 a - Zami - Harim - güneydoğu köşe

parak genişlemekte ve kesme taş tabanın seviyesi .15 m. lik bir basamakla yükselmektedir (Resim: 11, 13). Harim (batıda) 8.77 m. ve (güneyde) 7.79 m. dir. Üst örtüyü meydana getiren kubbeye geçiş tromplardır. Trompların kenarları birer sivri kemerle sınırlanmıştır ve içleri çapraz tonoz profindedir. Kemerlerin alt ucu iki stalaktit sırası ile bitmektedir. Kuzey - doğu ve kuzey - batı köşelerdeki tromplar giriş kısmının enli kemeri üzerine binerler. Trompların arasında aynı profilde sağır kemerler yer alır, bunların dolgusu kemer yüzeyinden .07 m. içeridedir, tromp ve sağır kemerler arasındaki dolgu ise .05 m. taşaktır. Geçiş kısmının üzerindeki tuğla kubbe hâlen trompların .40 m. kadar üstünden itibaren tamamen yıkıktır, şimdiki düz ahşap çatıyı gelişigüzel yerleştirilmiş dört kavak direk taşımaktadır. Çatının altı örtülmediğinden kaba ağaçlardan yapılmış kirişleme olduğu gibi görülmektedir.

Camiin kuzey duvarında iki dikdörtgen pencere, diğer duvarlarında da ikişer dikdörtgen pencereden başka, sağır kemerlerin içinde, birer kemerli pencere bulunmaktadır. Doğu ve batı duvarlardaki kuzey pencereler içten briketle örölmek suretiyle iptal edilmiştir (Resim: 13). (Bu pencereler zaten dıştaki dolgu seviyesinin altında kalmaktadır). Diğer alt pencerelerin çerçeveleri duvarın dış yüzüne yakın takılmıştır ve hiçbir pencerede kepenk yoktur. Üst pencerelerin, içi yuvarlak üfleme camlarla doldurulmuş olan, orijinal alçı içlikleri hâlâ yerindedir. Doğu ve batı üst pencereler dıştan, içliğin hemen gerisinden, örölmüştür. Aynı işlemi gören mihrabın üzerindeki pencerede ise sadece ufak bir kısım açık bırakılmıştır (Resim: 11).

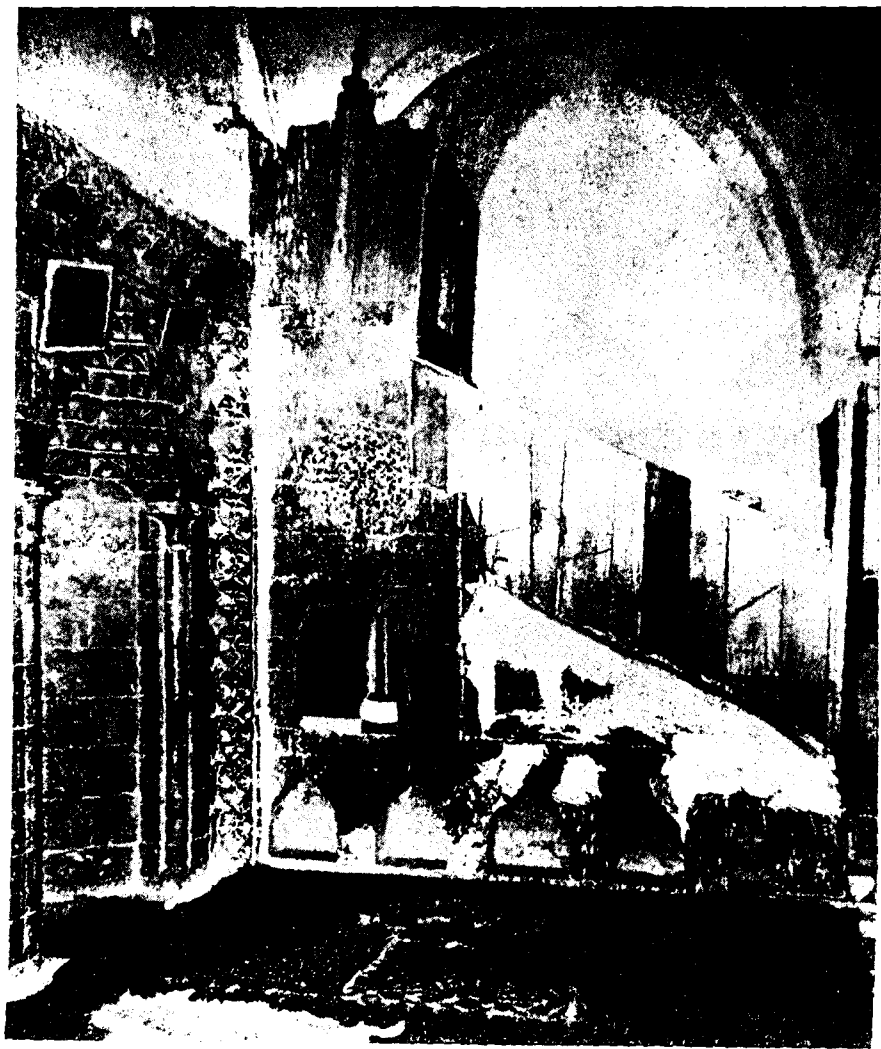
Res. 13 - Cami - Harim - mihrap

Girişin aksında yer alan mihrap 1.96 m. açıklığında ve 2.95 m. yüksekliğindedir; .99 m. derinliğindeki mihrap nişinin plânı yarım altıgendir (Resim: 12). Nişin iki tarafında pahlı küp başlıklı silindirik sütunceler bulunmaktadır. Sütuncelerin üstünde başlayan kavsara dört konsol üzerinde yükselen, süssüz, yuvaları az derin, ufak, yedi stalaktit sırasından müteşekkildir. Mihrabın dış çevresini ise daha iri yuvalardan meydana gelen iki sıra stalaktitli bir bordür sınırlamaktadır.

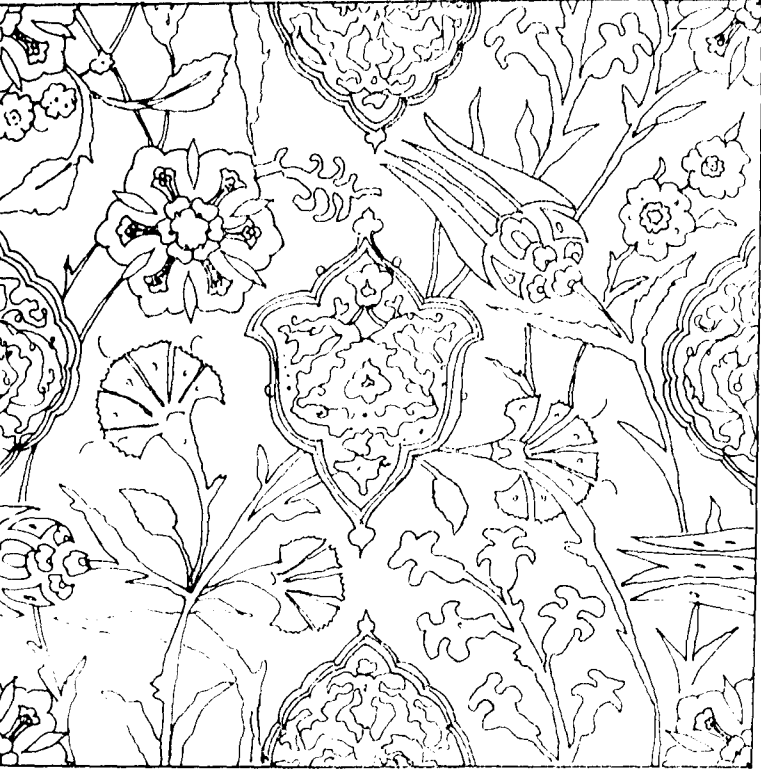
Levha : 3 Çini - 1 Nolu desen

Birinci desende (Levha: 3) iki yönde dizili şakâyikler ve aralarında dişi kılıç yaprakları, şakâyik sıralarının meydana getirdiği köşe boşluklarında ise bahar çiçekleri yer almaktadır. Şakâyikler, biri yaprakları dışa dönük, diğeri daha büyük ve kapalı olmak üzere, iki ayrı tiptedir ve her yönde de bir atlıyarak dizilmişlerdir. Sütü beyaz fon üzerine hâkim renkler firuze ve kobalt mavisidir; çiçeklerin göbeklerinde çok az kırmızı kullanılmış ve motifler siyahla çerçevelemiştir. Fon hayli dolu olup, desene koyu renkler hâkimdir. Batı duvarında bulunan 1 No. lu desenli dört çininin büyük şakâyıklarının ortasında kartuş içinde yazılar bulunmaktadır (Resim: 19). Bunların en kuzeyindeki arapça, diğerleri farsçadır. Yazılar tek kartuş içinde tamamlanmakta ve tasavvufî anlam taşımaktadırlar¹².

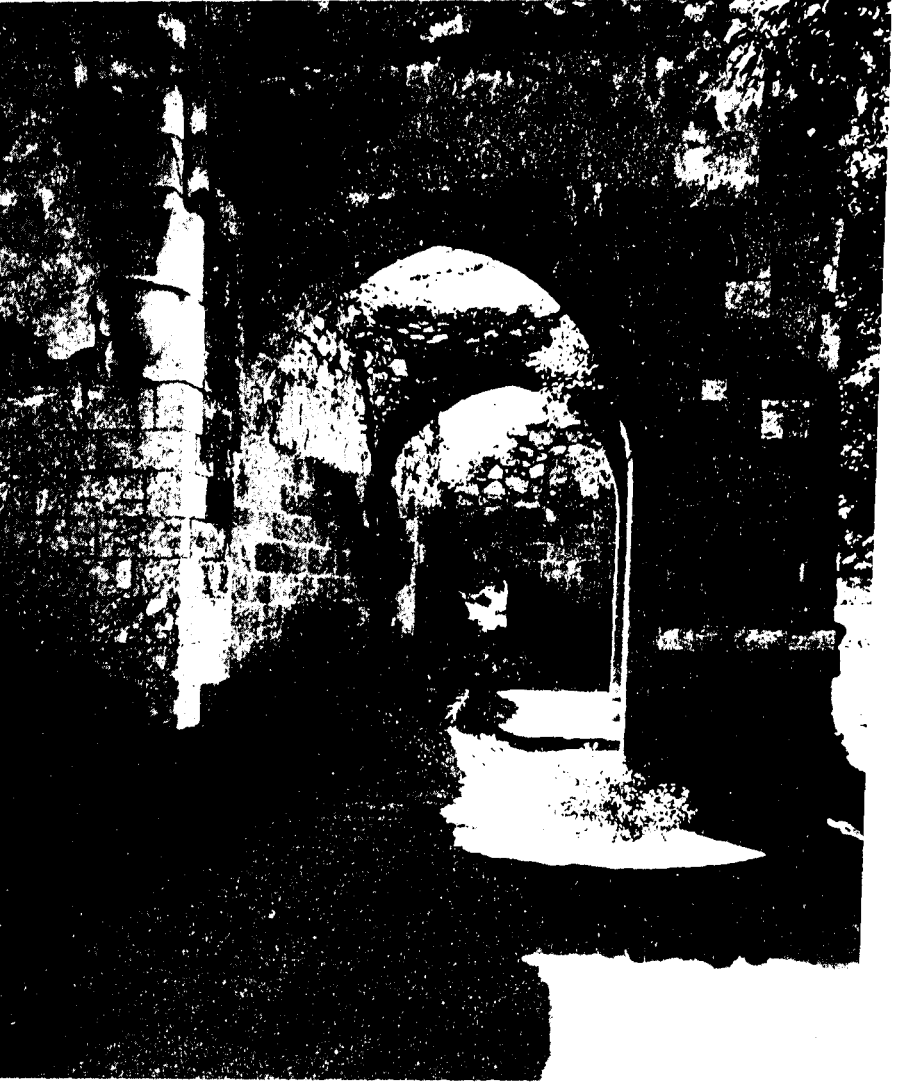
Res. 24 Cami - Batı Kanadın Kuzey Kısmı

Hâlen bu kısım açık bir geçit durumundadır, yalnız 5 ve 11 No. lu hacimlerin bu kısma bakan yüzlerinde birer kemer başlangıcı vardır (Resim: 23, 24). Batıdaki kalıntı bu kemerlerin üzerinde ayrıca, son cemaat mahallinin kuzey kemerlerinde olduğu gibi, dışa doğru pahlı ince bir kemerin bulunduğunu göstermektedir. Zemindeki kesme taş döşemenin son cemaat mahalli kolonlarının aksına isabet ettiği yerlerde birer büyük kare taş yerleştirilmiştir. Bu karelerden doğudakinin üzerinde somâki mermerden profilli bir kolon kaidesi bulunmaktadır. Kaidenin profili son cemaat mahalli kolonlarının kaidelerinden farklıdır. Diğ er taraftan, son cemaat mahallinin kuzey duvarında, kuzey - güney yönünde üst yapı başlangıcını gösteren hiçbir iz yoktur. Bu ek kısımlar yapıırken, son cemaat mahallinin kuzey kolon ve kemerlerinde tadilat yapılmadıkuzey - güney yönünde kemer örüleceğine göre, bu kısmı dört taraftan kemerlerle kaplı ve büyük bir ihtimalle de üstü açık avlumsu bir mekân olarak düşünmek doğru olur. Zemin kesme taş döşeli olup, son cemaat mahallinden .05 m. daha aşağıdadır.

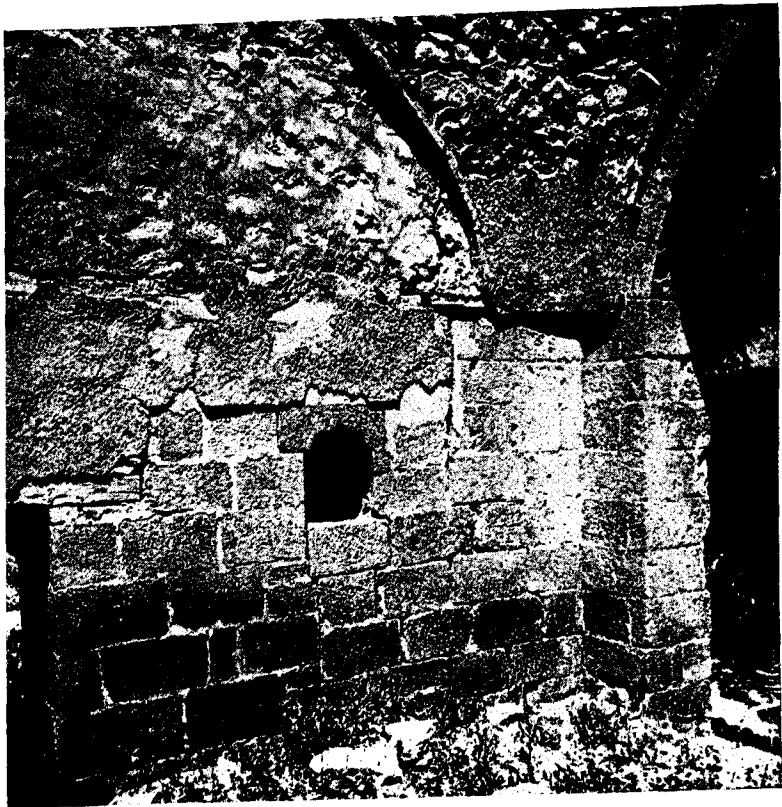
Res. 30 — 7 Nolu hacim - batı duvarı

7 No. lu hacim içten içe (güneyde) 3.96 m. ve (batıda) 3.41 m. boyutlarındadır. 5 No. lu hacimle arasındaki duvarın ortasında üstü penci kemer şeklinde oyulmuş bir niş vardır (Resim: 26). Duvarın iki tarafında da yapılan dikkatli bir inceleme ve duvarın sonradan mevcut ayağa, birer sıra aralıkla ayağın son taşları çıkarılarak eklenmek suretiyle, örüldüğünü göstermektedir. Ayakla duvar arasındaki fark ayrıca ek kısmındaki kalın kireç harçlı derzlerden de belli olmaktadır. Kubbeli üst yapıdan sadece moloz pantantifler kalmıştır. Bu hacmin diğer bütün özellikleri batıdaki benzerinin aynıdır.
