Niksar Ulu Camii Üzerine Bir Değerlendirme*

Öz

A Study on Niksar Ulu Mosque

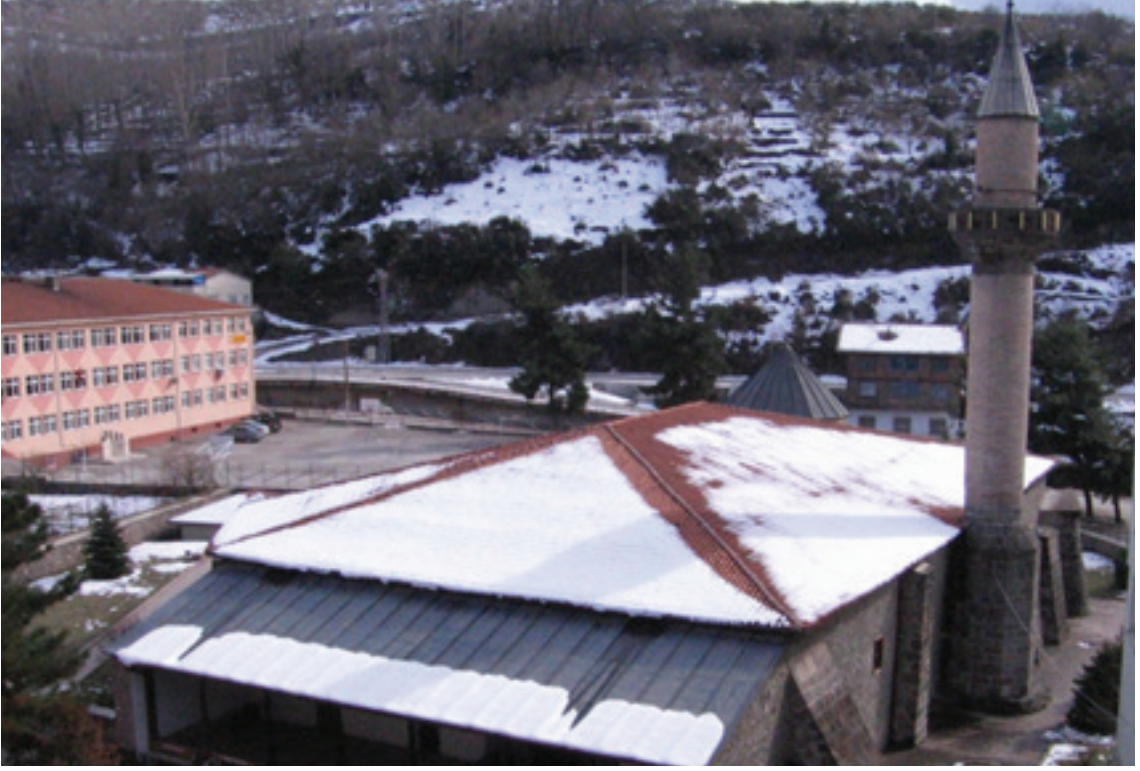
Resim 1. Niksar Ulu Camii (2012)

Ulu Camii, kuzey-güney doğrultusunda dikdörtgen plana sahiptir. Yapının doğu cephesi kuzeybatıya doğru kırılma yaparak kuzey duvarı ile birleşmektedir. Mihraba dik beş nefli yapının orta nefi diğerlerinden biraz daha geniş ve yüksektir. Caminin mihrap önü mekânı ve orta nefte kuzeyden itibaren üçüncü birimi kubbe, diğer birimleri ise çapraz tonozlarla örtülüdür. Tonozlar, kare kesitli 24 ayakla taşınan sivri kemerlere oturmaktadır. Duvarlar moloz taş ile örülmüş olup köşe bağlantılarında yer yer kesme taş görülmektedir. Yapının dış cephelerinde düzensiz aralıklarla payandalar vardır. Mihrap cephesinde çift sıralı, diğer cephelerde ise tek sıralı pencereler yer almıştır. Üstü ahşap çatıyla örtülü son cemaat yerine sahip olan caminin mi-naresi batı, taçkapısı ise kuzey cephesindedir. Günümüzde yol seviyesinden aşağıda kalan yapının bahçesine basamaklarla ulaşılmaktadır. Mihrap önü kubbesi dışarıdan bir kasnak ve külahla algılanan yapının üzeri kiremit çatıyla örtülüdür (Resim 1-Şekil 1).

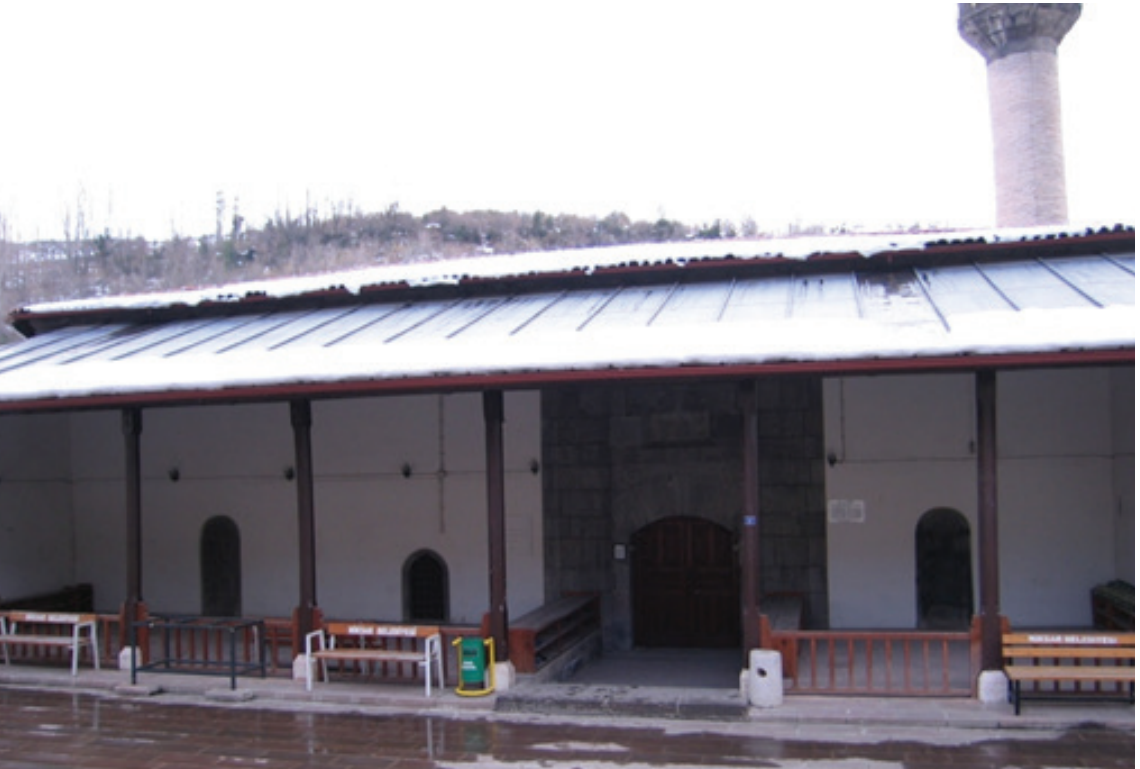
Resim 2. Ulu Camii'nin kuzey cephesi (2012)

Yapının kuzey cephesinde altı ahşap sütunun taşıdığı ahşap sundurma ile örtülü son cemaat yeri bulunmaktadır. Son cemaat yerinde eksenden sağa kaydırılmış olan taçkapının iki yanı zemini yükseltilmiş sekiler şeklinde düzenlenmiştir. Burada sade yuvarlak kemerli birer mihrabiye yer almış olup sol tarafta ayrıca hafif sivri kemerli bir pencere bulunmaktadır. Son cemaat yerinin iki yanı duvarla kapatılmış olup sadece batı yönde sivri kemerli bir pencere mevcuttur (Resim 2).

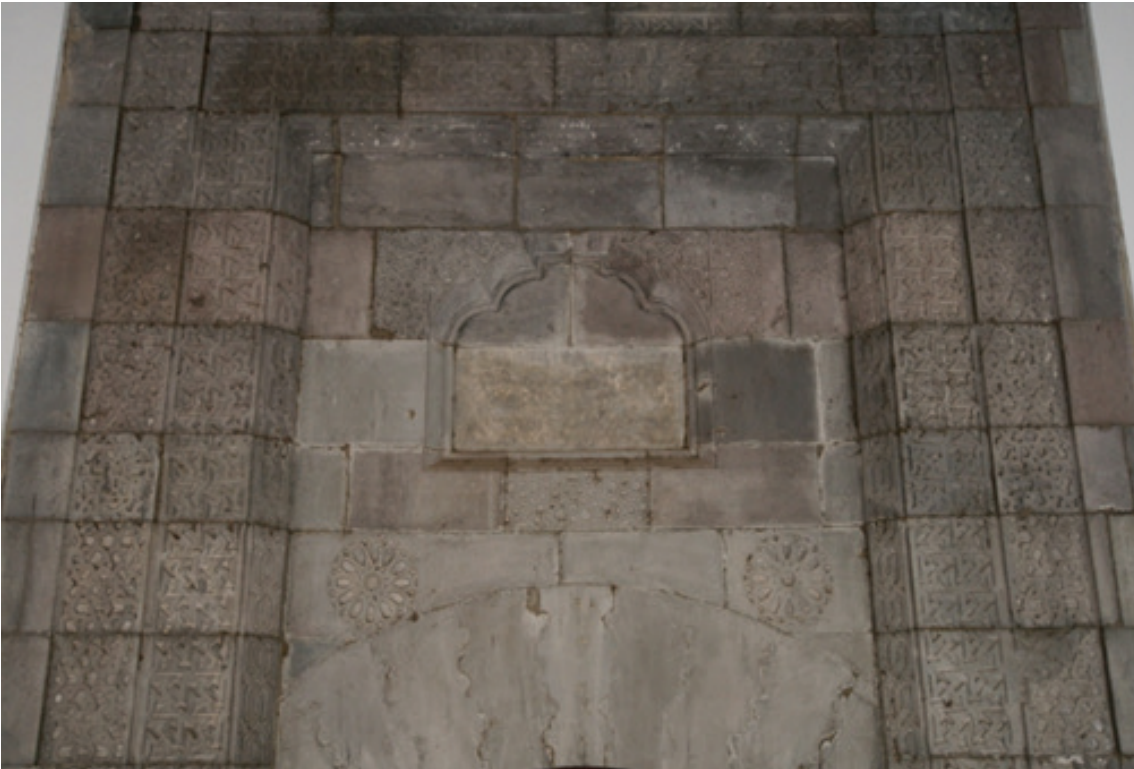
Resim 4. Taçkapı ayrıntısı (2012)

Taçkapının dıştaki bordüründe altı köşeli küçük yıldızların uçlarından devam ederek çokgenler meydana gelmekte ve daha büyük altıgenlerin çevrelediği bu kompozisyon küçük altıgenlerle birbirine bağlanmaktadır. Bu bordür üzerinde eski resimlerde görülen ve boya ile yazılmış kitabede, H. 1317 (M. 1899/1900) tarihi verilmiştir (Resim 6).² İkinci bordürde uçları sivri sonlanan gamalı haçların kaydırmalı olarak iç içe yerleştirilmesiyle oluşturulmuş bir kompozisyon yer almaktadır. Bundan sonra hafif şevli ve kapıda yüzeysel bir kademelenmeye geçişi sağlayan ince bordür üzerinde iç içe geçmiş basık altıgenlerden oluşan dörtlü düğüm dizisi görülmektedir. Giriş açıklığı üzerinde yer alan kemer, geçmeli taşlardan oluşmaktadır. Kapının iki yanında kemer başlangıçlarının hemen altında çıkma yapacak şekilde stilize çiçek motifli silmeler vardır. Kemer köşeliklerinde on iki kollu yıldızdan gelişen rozetler bulunmaktadır. Kapının üzerinde yer alan kitabelik dilimli bursa kemerli niş içindedir. Yapının döneminden kalan bir kitabe bulunmamakla birlikte yine eski resimlerde, Osmanlı döneminde boya ile Kur'an-ı Kerim'in 4. Suresi 103. ayetinin son bölümünün yazıldığı ve Sultan II. Abdülhamid'in tuğrasının bulunduğu görülmektedir (Cantay 1980: 367) (Resim 3, Resim 5, Resim 7). Günümüzde bu yazılar ve tuğra tespit edilememektedir. Kitabe bölümünü üç yönden altı kollu yıldızlardan oluşan bir bordür çevrelemekte, kitabeliğin köşeliklerinde ise uçları küçük rumî ve palmetlerle sonlanan kıvrık dallar yer almaktadır. Taçkapının hem taş süslemeli hem de sade kesme taş örgülü bölümlerinde onarım yapılarak yıpranmış taşların değiştirilmiş olduğu fark edilmektedir (Resim 4).

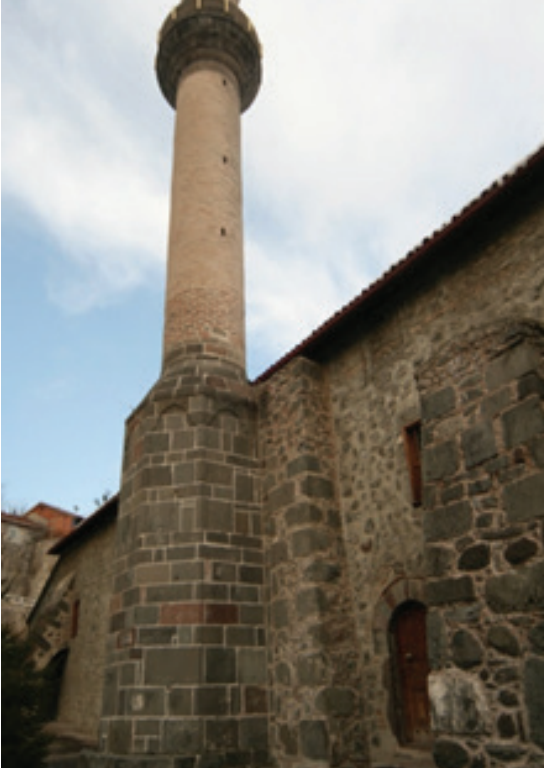
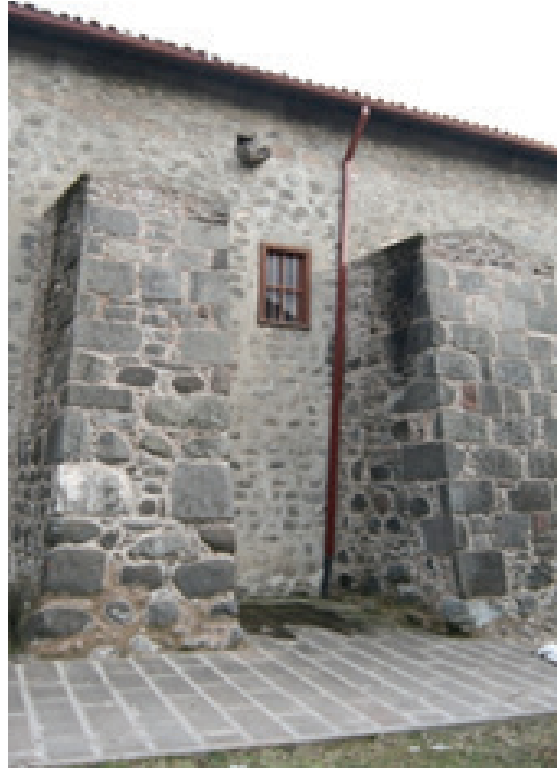
Resim 8-9. Yapının batı cephesi (2012)

Yapının batı cephesi güney ve doğu cepheleri gibi moloz taş örgülüdür (Resim 8-9). Bu cephede, geneli dikdörtgen prizma şeklinde olmak üzere değişik genişlik ve büyüklükte moloz taş örgülü beş adet payanda; payandalar arasında da üst seviyede altı küçük dikdörtgen pencere yer almaktadır. Yapının 19. yüzyıldaki onarımda yeniden inşa edildiği düşünülen minaresi de bu cephededir (Resim 8). Bir cephesinden yapıya bitişik olan minare, alçak kare platform üzerinde yapının yüksekli-

ğince kesme taştan sekizgen bir kaideye sahiptir. Kaidenin yüzeyleri, kademeli kemerlerle sonlanan yüzeysel nişlerle hareketlendirilmiştir. Minarenin sekizgen bir pabuçlukla geçilen silindirik gövdesi tuğladan, şerefesi ise sade ve kesme taştan olup minare bir külahla sonlanmaktadır. Evliya Çelebi camiyle ilgili çok fazla mimarî detay vermezken yalnızca dünyada benzeri bulunmayan ince, uzun bir tuğla minaresinin bulunduğunu belirtmektedir (Evliya Çelebi 1970: 193). Bu cephede ayrıca minarenin hemen yanında dört basamakla ulaşılan kesme taştan yuvarlak kemerli küçük bir kapı bulunmaktadır (Resim 9).

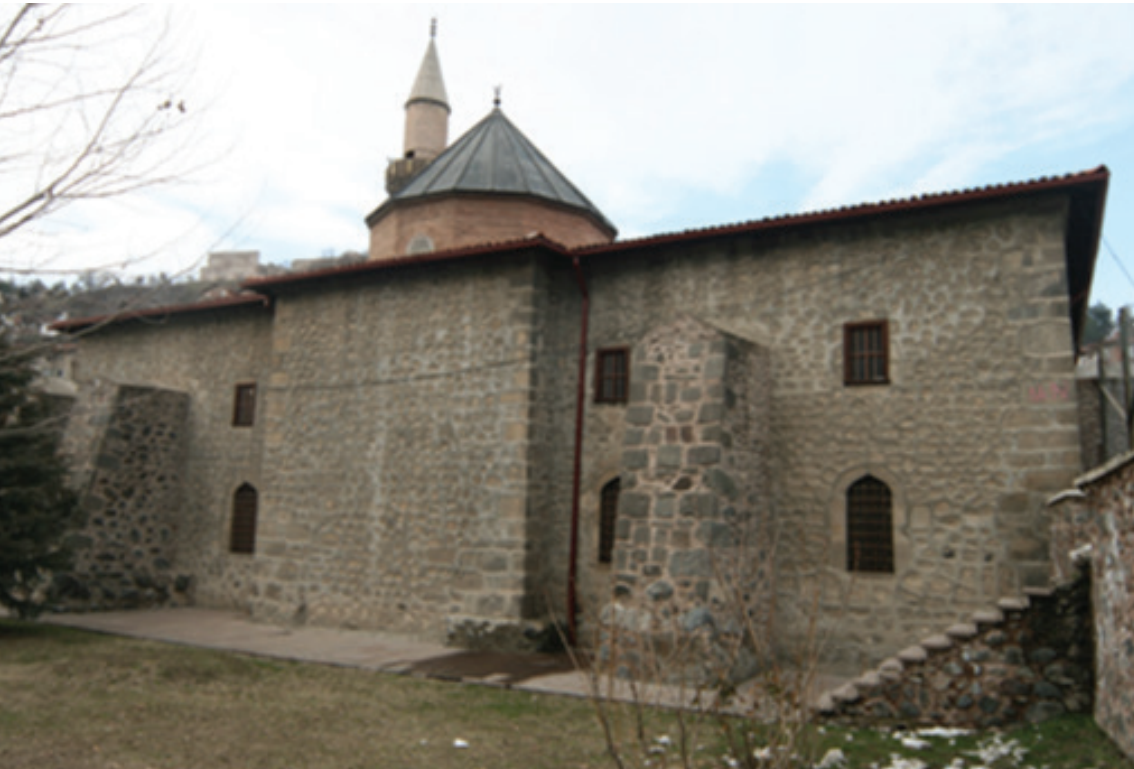
Resim 10. Yapının güney cephesi (2012)

Güney cephede mihrap, yapının yüksekliğince ve geniş, dikdörtgen bir çıkma halinde dıştan da algılanmaktadır (Resim 10). Mihrap çıkmasının iki yanında dikdörtgen prizma şeklinde moloz taş örgülü iki payanda, cephenin batı köşesinde de daire şeklinde oldukça geniş bir payanda daha yer almaktadır. Bu cephedeki pencereler payandaların her iki yanında, altı üstlü iki sıra olmak üzere sekiz tanedir. Alt sıradaki pencereler sivri kemerli, üst sıra pencereler ise küçük dikdörtgen açıklıklıdır. Mihrap önündeki kubbe, dıştan on iki kenarlı tuğla örgülü bir kasağa sahip olup günümüzde kurşun bir külahla örtülüdür.

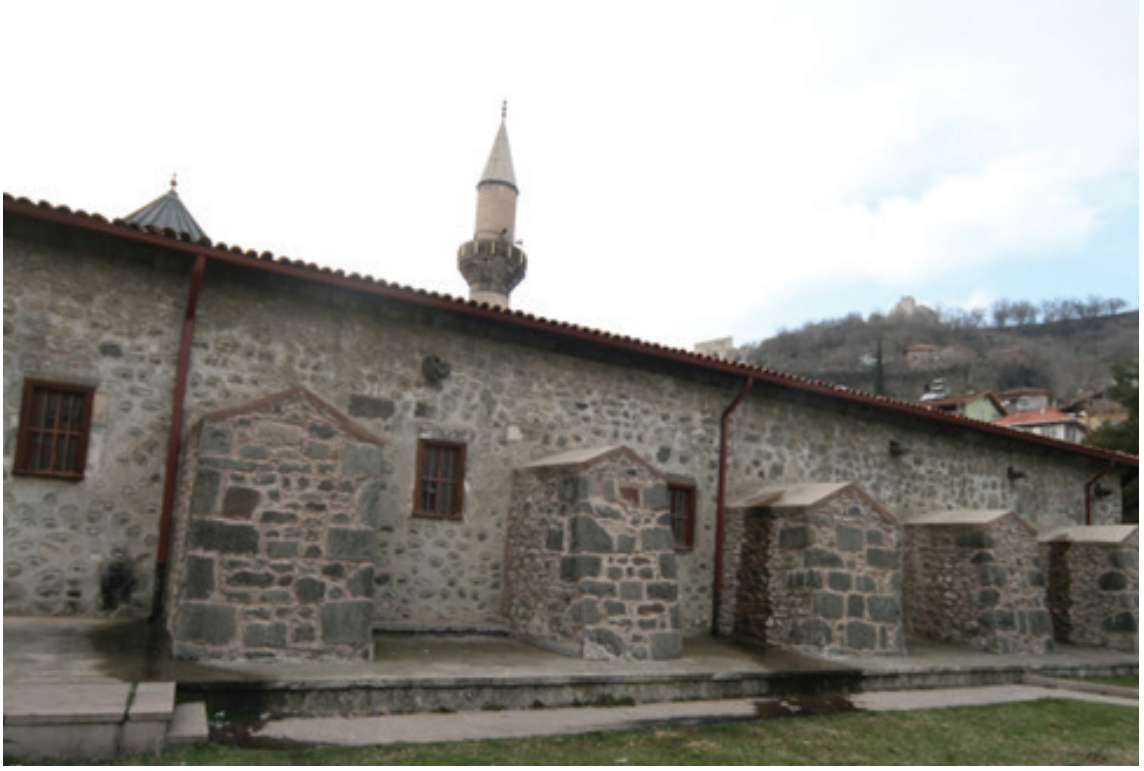
Resim 11. Yapının doğu cephesi (2012)

Yapının doğu cephesi, diğer cephelere göre yarısına kadar toprağa gömülüdür (Resim 11). Bu cephede de moloz taş örgülü ve dikdörtgen prizma şeklinde altı adet payanda, aralarında da tek sıra ve dikdörtgen açıklıklı altı adet pencere yer almaktadır. Cephe, kuzeybatıya doğru kırılma yaparak kuzey duvarı ile birleşmektedir.

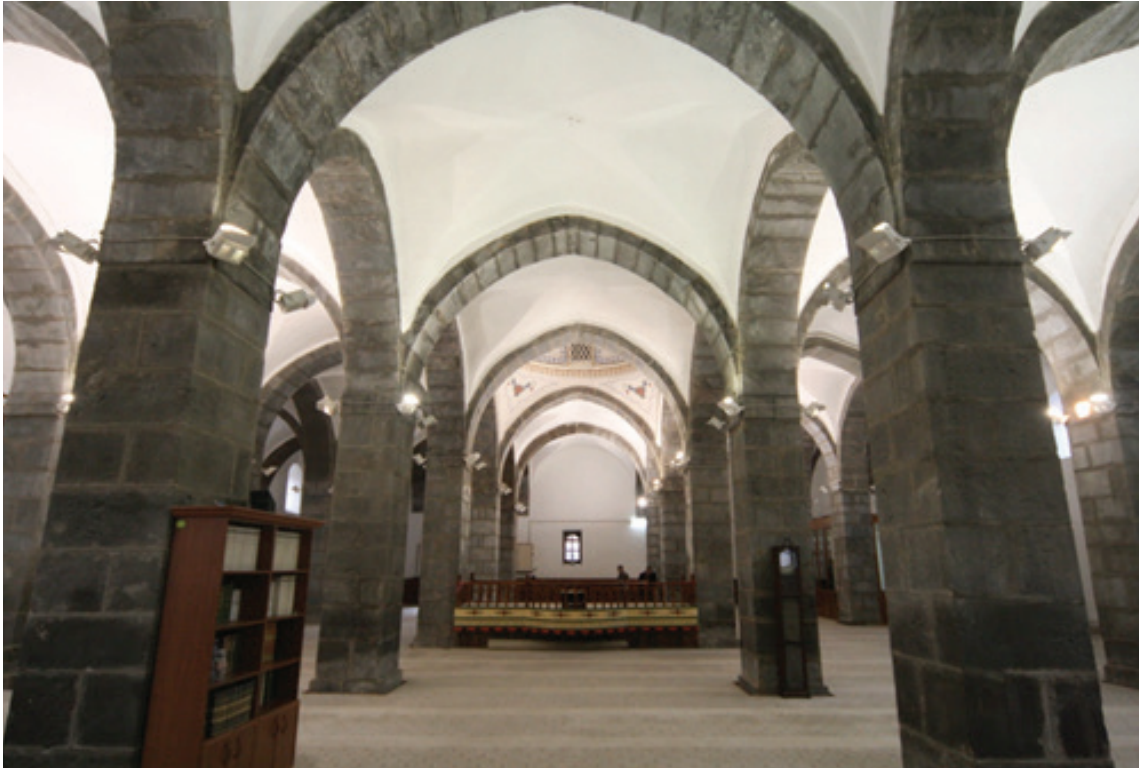
Resim 12. Yapının iç mekânı, (kuzeyden güneye bakış) (2012)

Dikdörtgen planlı yapı, içte mihraba dik beş nefli düzenlemiştir (Resim 12). Taçkapı sağdan ikinci nefe açılmakta olup hemen hemen orta aksa denk gelen üçüncü nef ise diğerlerinden biraz daha geniş ve yüksektir. Kesme taştan inşa edilmiş 24 tane kare kesitli ayağın taşıdığı yine kesme taştan sivri kemerler, mihrap önündeki kubbe (Resim 14), kuzeyden itibaren 3. birimin üzerindeki kubbe ve diğer birimlerin üzerini örten çapraz tonozları taşımaktadır (Resim 13). Eski resimlerinde geç dönem kalem işleriyle süslenmiş olduğu anlaşılan yapının içi bugün kemerler, ayaklar ve mihrap haricinde sıvalı ve beyaz boyalıdır. Kalem işleri mihrap eksenindeki ikinci kubbede, pandantiflerinde ve taş ayakların bazılarında görülmektedir (Resim 15). Restorasyon sırasında elden geçtiği anlaşılan

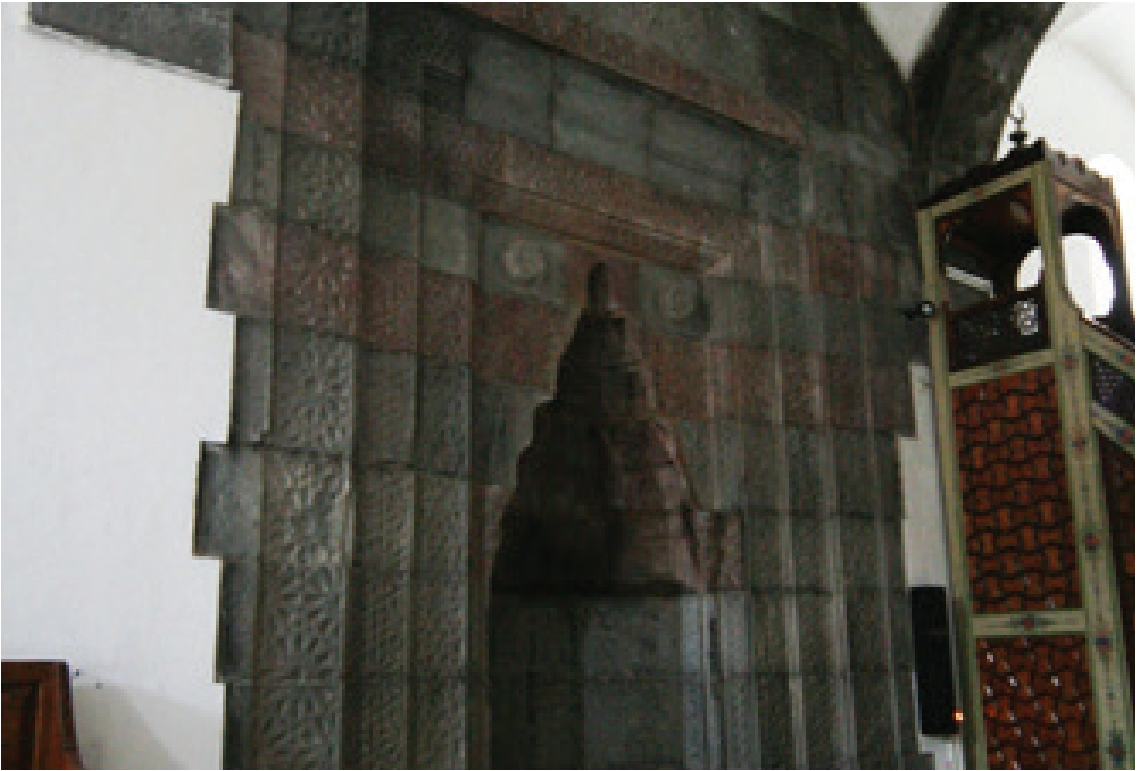
Resim 16. Mihrap (2012)

Yapının taçkapıyla birlikte en süslemeli yerlerinden birini oluşturan mihrap iki renkli kesme taşla inşa edilmiş olup dört bordürle çevrelenmiştir (Resim 16). En dıştaki bordürde, bir sıra on iki kollu yıldızdan gelişen geometrik motif, bir sıra da bu motifin iki yarım parçasının düğümlenmesiyle meydana gelen geometrik düzenleme vardır. İkinci bordür üzerinde on iki kollu yıldızdan gelişen geometrik düzenleme belirgin bir altıgen oluşturmakta, bir sıra bütün, bir sıra da iki yarım motifin yan yana kullanılmasıyla elde edilen geometrik düzenleme yer almaktadır (Resim 18). Bu bordürün hemen üzerinde İhlas Suresi yazılıdır. Üçüncü bordürde, altı kollu yıldızdan gelişen kompozisyonun devam eden kolları basık dikdörtgenler meydana getirmiş, bu motifler aralarda basık karelerle birbirine bağlanmıştır. Hafif şevli bir yüzey üzerinde yer alan ikili örgü motifli dar bordürle aynı zamanda mihraba doğru bir kademelenme oluşmuştur. Beş sıralı mukarnaslı kavsaraya sahip olan mihrap nişinin iki köşesinde geçme motifli sütunçeler ve üzerinde de iki katlı sütunçe başlıkları yer almaktadır (Resim 17, Resim 19). Sütunçe başlıklarında yer alan derin yivli kıvrık dallar, küçük rumiler ve palmetlerle sonlanmaktadır. Mihrabın köşeliklerinde kırık hatlı geçmelerden oluşan geometrik bir kompozisyon

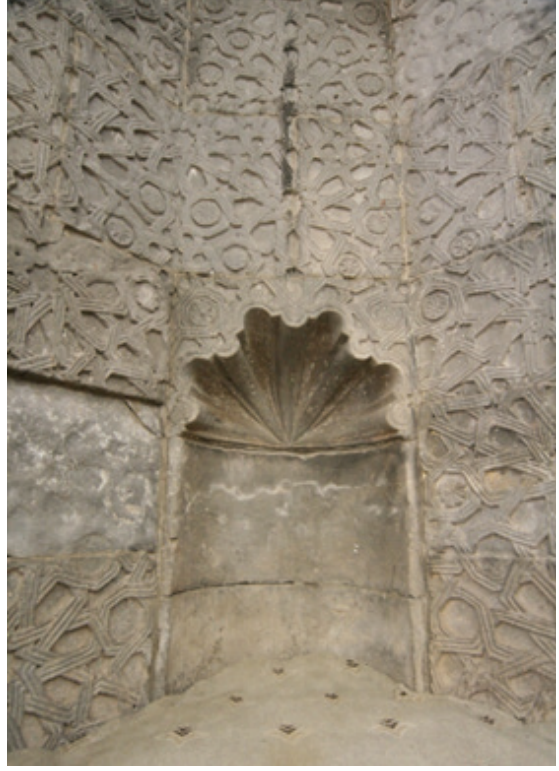
Resim 19 - 20. Mihrap ayrıntısı (2012)

görülmektedir. Mihrap nişinin içi on kollu yıldızdan gelişen geometrik düzenleme ile kaplanmış olup burada dilimli kemerli ve istiridye kavsaralı ikinci bir niş daha bulunmaktadır (Resim 20).

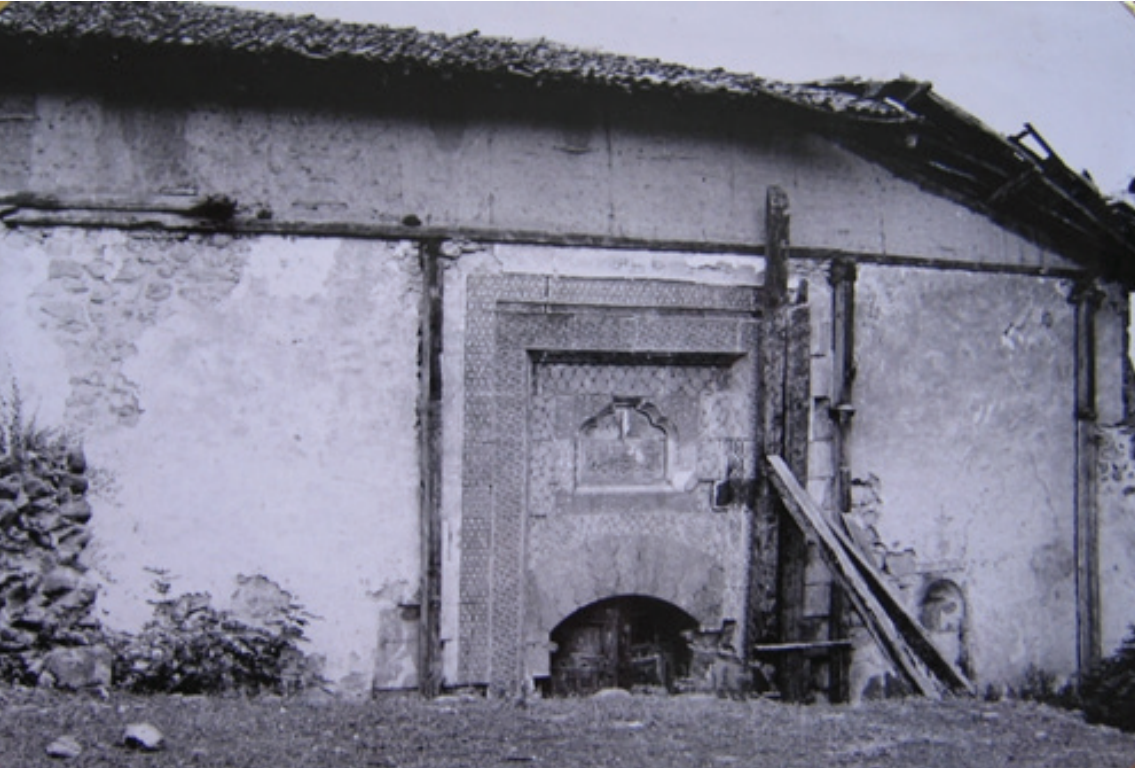
Resim 21. Kuzey cephenin onarımdan ve kazıdan önceki durumu (Gültekin 1968: R.26)

1968’li yıllardaki fotoğraflarda özellikle yapının giriş cephesindeki farklılıklar dikkati çekmektedir. Günümüzde var olan sundurma bu dönemde yoktur. Yapı, önündeki toprak yığnında adeta gömülmüş durumda olup taçkapının dıştan ahşap kalaslarla desteklendiği görülmektedir. Cephenin sağ tarafındaki mihrap görülürken, sol taraf hem toprak altında olduğundan hem de bu duvara bitişen başka duvarlar bulunduğundan bu yöndeki mihrap görülememektedir. Mihrap, aynı yıllarda bu bölümde yapılan kazı sonucunda ortaya çıkarılmıştır (Resim 21).

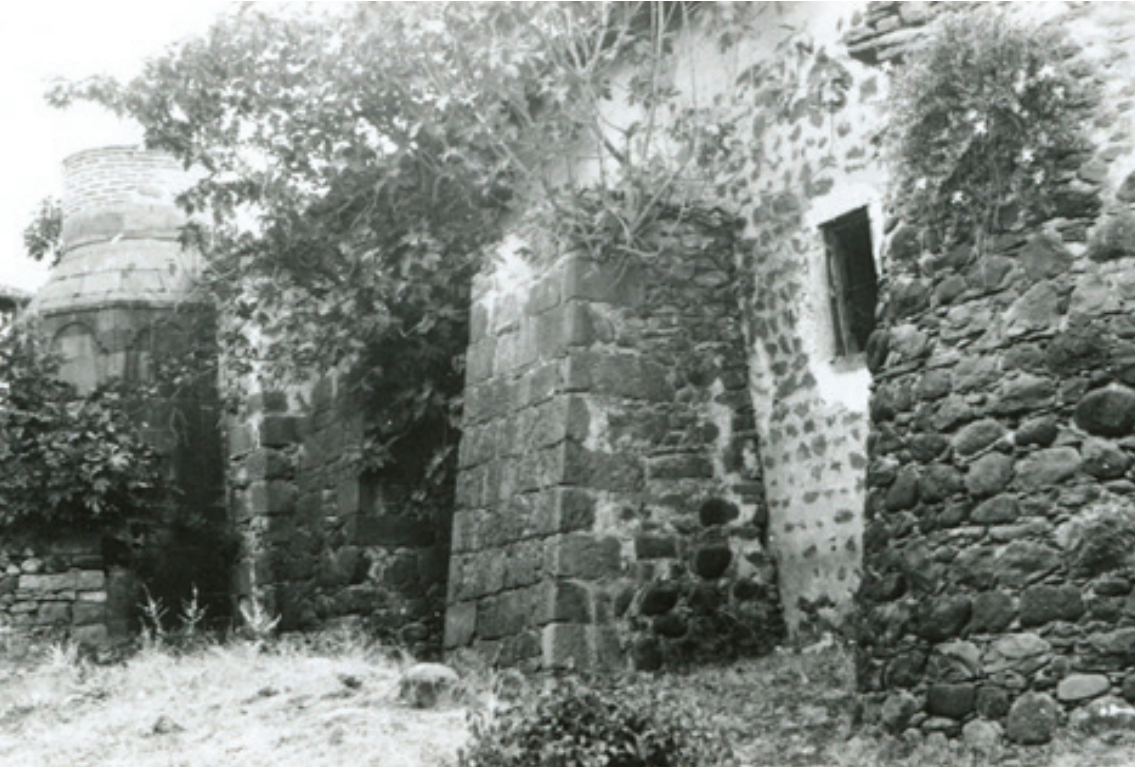
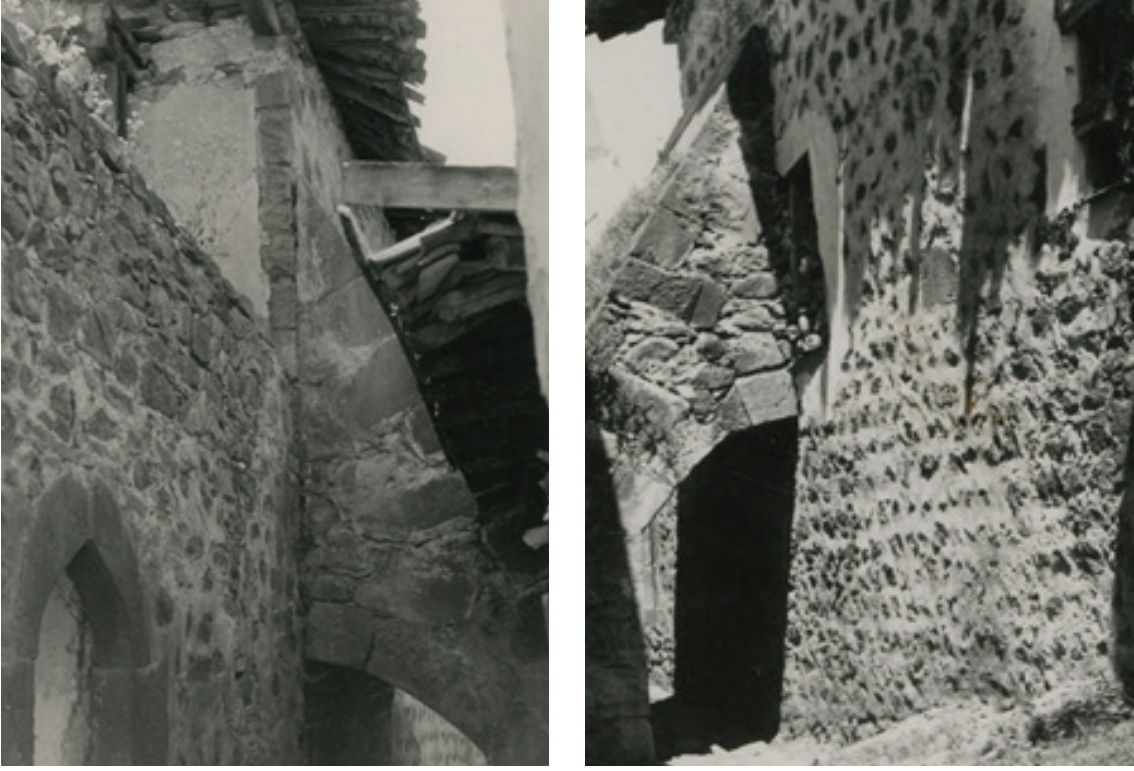
Resim 23. Batı cephesinin onarımdan önceki durumu (Niksar Belediyesi Fotoğraf Arşivi)

Yapının batı cephesine ait fotoğraflarda, dış cephesinin de oldukça harap olduğu açıkça anlaşılmaktadır. Bu cephede özellikle payandalar da dikkati çekmektedir. Daha sonraki yıllarda çeşitli raporlarla payandaların orijinal (yapının ilk dönemiyle çağdaş) olup olmadığı tespit edilmeye çalışılmıştır. Yapının geçirdiği onarımlar sonucunda taşlar arasındaki derzlerin yeniden yapılmasıyla duvarlar ile payandalar arasındaki dilatasyonlar anlaşılabilir duruma gelmiştir. Ancak erken tarihli bu fotoğraflarda payandalarla beden duvarları arasındaki dilatasyon açıkça belli olmakta, bu da payandaların sonraki onarımlarda eklendiğine işaret etmektedir. Özellikle batı cephesindeki ilk payandanın altında kalmış olan pencere, payandanın statik durum gereğince sonradan inşa edilmesiyle yarı kapatılmış halde görülmektedir. Kesme taştan kaide üzerinde tuğla gövdeye sahip minarenin yıkık olduğunu da bu fotoğraftan tespit etmekteyiz (Resim 23-25).

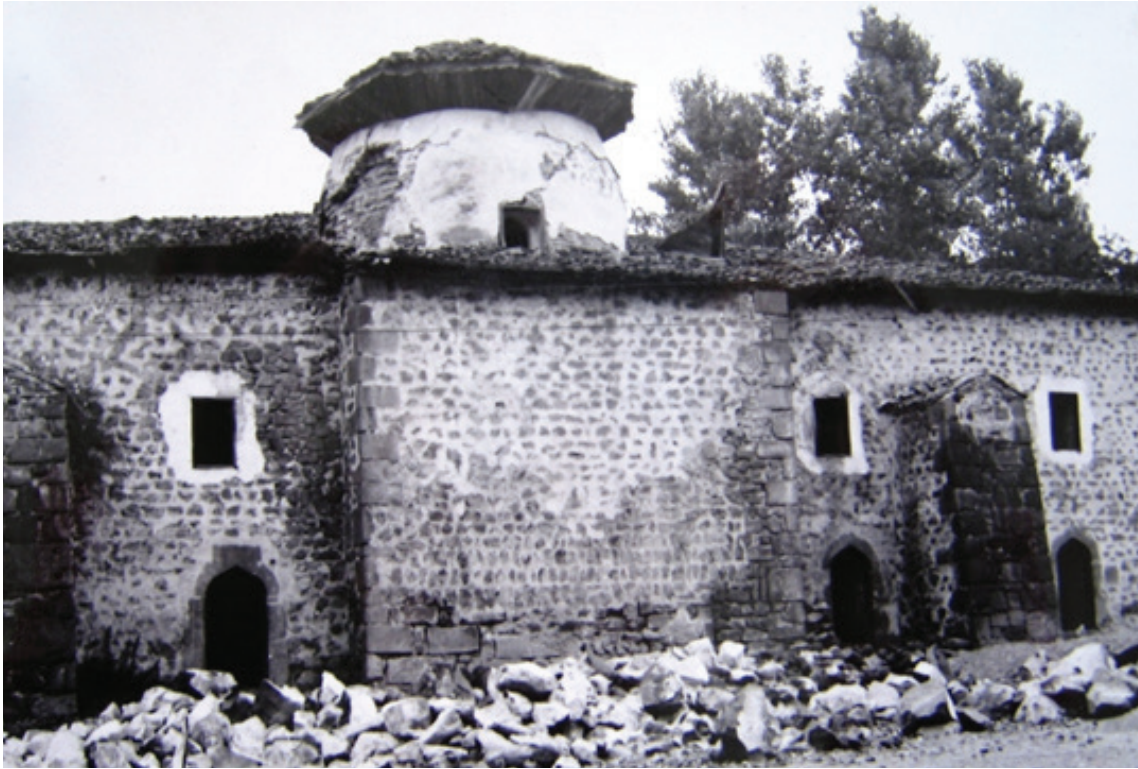
Resim 26. Güney cephenin onarım öncesi durumu (Gültekin 1968: R.27)

Yapının güney (mihrap) cephesine ait ve onarımların başladığı yıllarda çekilmiş bir fotoğrafta pencere düzenleri dikkati çekmektedir. Yapının orijinalinde, muhtemelen mihrap önü kubbesinde yer alan pencereler, aynı akstaki aydınlık feneri (günümüzde kubbeyle örtülü) ve beden duvarlarının üst seviyelerindeki mazgal açıklıklarla ışık aldığı düşünülebilir. Ancak günümüzdeki pencere düzeni batı ve doğu cephelerde tek sıra, mihrap cephesinde ise iki sıralı düzendedir. Payandaların yerleştirilişi de göz önüne alındığında pencerelerin sonraki onarımlarda bazılarının büyütülerek, bazılarının da yeni açılarak bugünkü görünümünü kazandıklarını düşünebiliriz. Özellikle alt sıra pencereler kesme taştan hafif sivri kemerli formlarıyla

Osmanlı döneminde yapılmış bir onarıma işaret etmektedir. Son cemaat yerinin batı yönündeki pencere açıklığı ve yine batı cephede minarenin hemen yanında yer alan kapı açıklığının da bu sonraki onarımın izleri olması muhtemeldir. Batı cephesindeki minarenin kaidesindeki özellikler geç dönem onarıma işaret etmekte olup, bütün bu onarımların da taçkapıda Sultan II. Abdülhamid’in tuğrası ve 1317 (M.1899-1900) tarihinin verildiği kitabeye bağlı olarak 20. yüzyılın başında yapılmış olduklarını ileri sürebiliriz. Çokgen formlu mihrap önü kubbesinin de dıştan örülerek dairesel bir forma getirildiği, ancak dökülen sıvalardan içteki tuğla örgülü çokgen kasnağın görüldüğü fark edilmektedir (Resim 26).

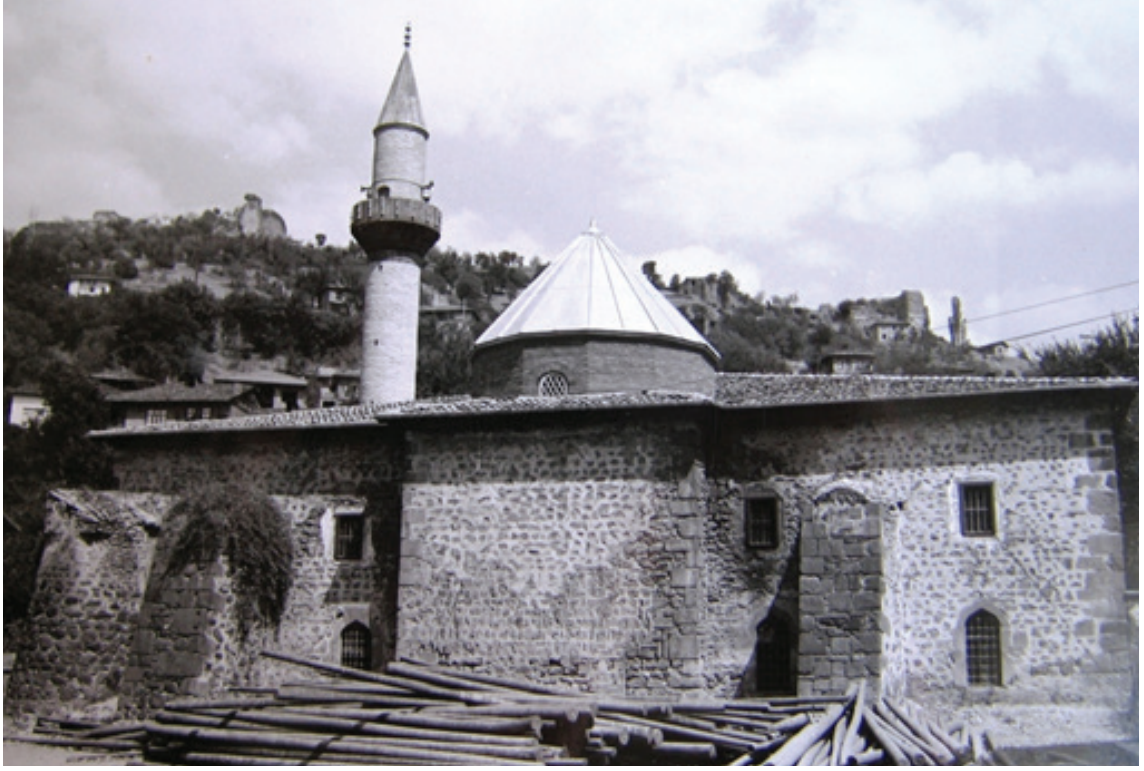
Resim 27. Güney cephenin 1970'li yıllardaki onarımından sonraki durumu (Cantay 1976: R.48)

1970’li yılların sonuna ait bir fotoğrafta, minarenin tamamlanmış olduğu, ayrıca mihrap önü kubbesinin çokgen formunu belirtecek şekilde tuğla örgüsüyle anarıldığı ve bir külahla kapatıldığı görülmektedir (Resim 27).

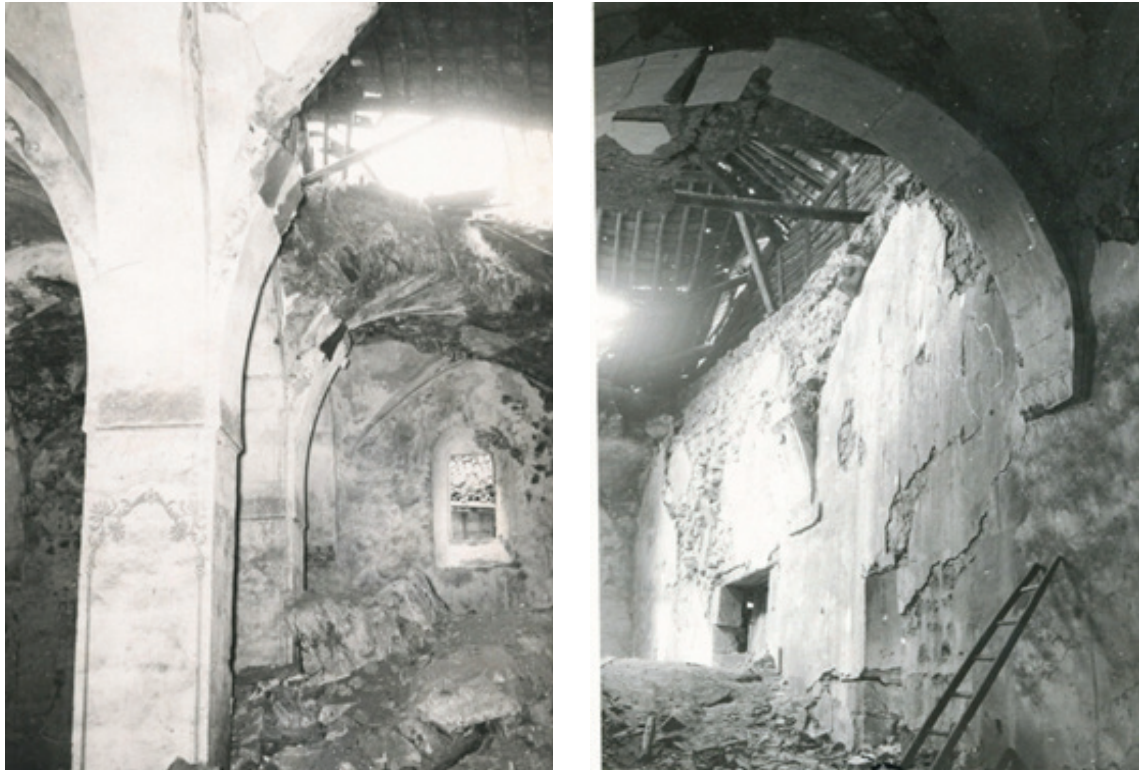
Resim 28 - 29. Yapının onarımdan önceki durumu, çökmüş üst örtüler. (Niksar Belediyesi Fotoğraf Arşivi)

Yine yukarıda bahsedilen raporlarda verilen bilgilerle ilgili bazı fotoğraflarda da çatlamış -yıkılmış tonozlar ve kemerler, yine yer yer yıkılmış ve çatlamış duvarlarla yapının oldukça harap halde olduğu görülmektedir (Resim 28). Bu durumundan sonra yapı kapsamlı bir şekilde ele alınmış, tonozlar, kemerler ve duvarlar onarılarak ayağa kaldırılmıştır. Bu fotoğraflardan yapının kemerleri, ayakları ve kubbeleri içindeki sade bitkisel düzenlemeli kalem işleri de fark edilmekte olup bunların da 20. yüzyılın başındaki Osmanlı onarımında yapıldığını öne sürmek mümkündür (Resim 30). Bu süslemelerden yalnızca orta nefin kuzeyden 3. biriminin kubbesindekiler ve bazı ayaklar üzerindeki izler korunmuş, duvarlar ve tonozlar sıva üzerine beyaz boyayla sade bırakılmıştır.

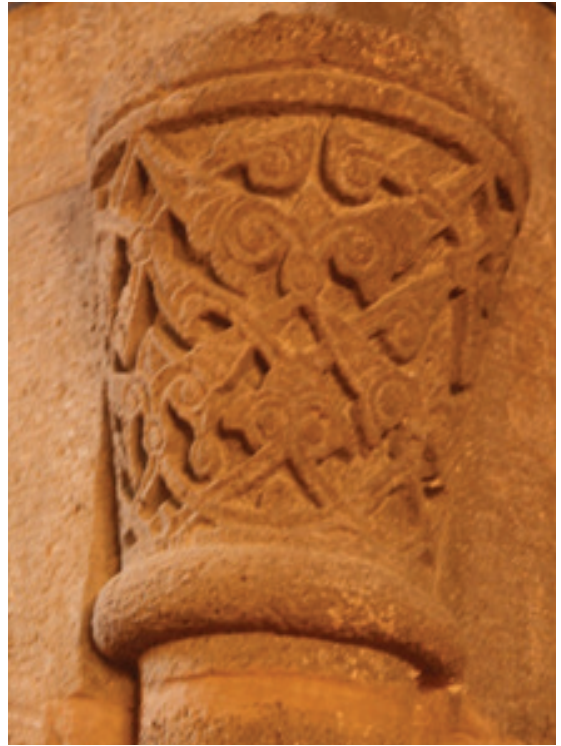
Resim 34. Erzurum Ahmediye, Medresesi sütunçe başlığı (2007)

Muineddin Süleyman Pervane'nin banisi olduğu kabul Tokat Gök Medrese (13. yüzyılın üçüncü çeyreği) ile Niksar Çöreği Büyük Tekkesi'nin (13.-14. yüzyıl) taçkapı süslemeleri, Niksar Ulu Camii'nin taçkapısı ve mihrabındaki süslemelerle benzerlik göstermektedir. Tokat Gök Medrese'nin taçkapı bordürlerindeki yıldız geçmelerden oluşan geometrik düzenleme, Niksar Ulu Camii'nin taçkapı ve mihrabındaki yıldız geçmeli geometrik süslemelere benzemektedir (Resim 31). Ayrıca Niksar Çöreği Büyük Tekkesi'nin taçkapısındaki büyük rozetlerdeki kıvrık dal süslemeleri, Ulu Camii'nin taçkapısındaki kitabeliğin köşeliklerinde yer alan kıvrık dal süslemeleriyle benzerlik göstermektedir. Yine Çöreği Büyük Tekkesi'nin taçkapı bordürlerinde kullanılan palmetli düzenleme, palmet motifleri daha farklı olmakla birlikte caminin mihrabındaki sütunçe başlıklarındaki kıvrık dallı, palmetli düzenlemeyle karşılaştırılabilir (Resim 32-33). Buradaki sütunçe başlıklarının benzerleri 13. yüzyıl yapısı Erzurum Ahmediye Medresesi'ndeki sütunçe başlıklarında da görülmektedir (Resim 34).⁶
