MARDİN - CİZRE KIRMIZI MEDRESE

Orhan C. TUNÇER

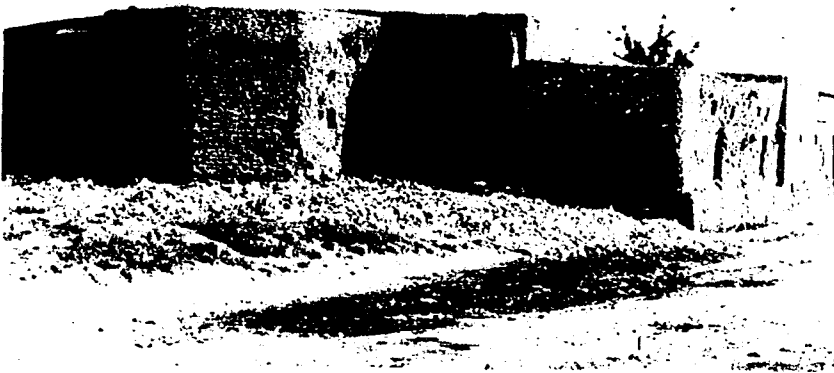
Resim : 1 — Kirmızı Medrese

Kırmızı Medrese kasabanın batı yakasında, sokakların ve evlerin bitimindedir. Kırk kadar basamakla bir dehlizden yerin altına girilen su sarnıcından hemen kuzey - batıya bakınca tok görünümlü, kırmızı tuğladan yapılmış, harap medrese karşımıza çıkar (Fotoğraf : 1). Aslında burası kasabayı çevreleyen dış surların bitim yeridir. Yıkıntıları üstüne yapılmıştır. Bunun için hemen batısında uzanıp giden sur hendeği vardır. Bölgesel dille belki bunun için medrese i sor' (Kırmızı) u Medrese i sur diye söyleyenler vardır (Çizim : 1).

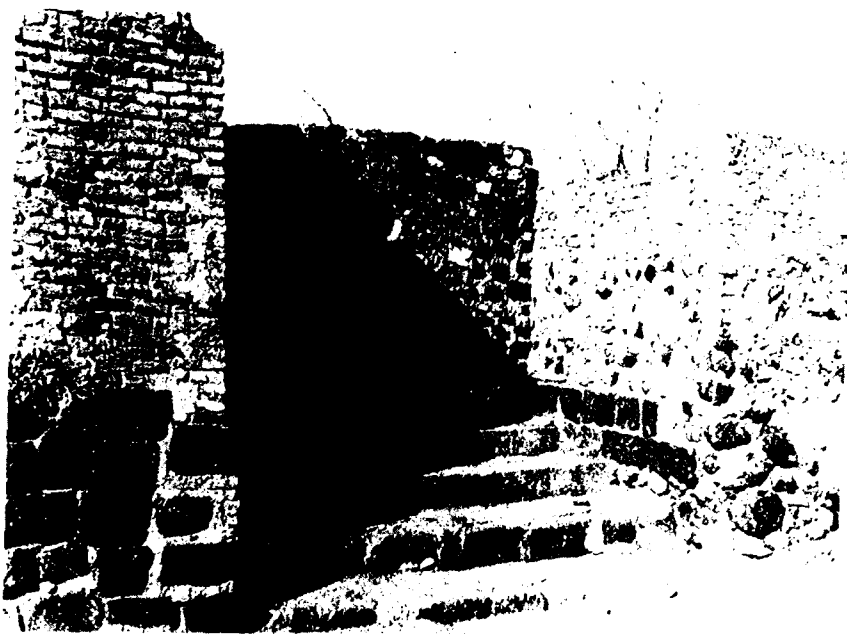
Resim : 2 — Doğu yöndeki giriş

Medreseye; doğu cephesinin aksında bulunan 4 basamaklı merdivenlerle girilir (Fotoğraf : 2). 15,16 x 18,95 m. ölçüsündeki dikdörtgen avlunun uzun kenarları doğu ve batı yönlerdedir. Güney yüzü 3 eyvanlı olup, soldakinin açıklığı 3,42 sağdakinin 3,46 ve ortadakinin 5,19 m. dir (Fotoğraf : 3). Avluya bakan bütün eyvanların köşelerinde 0,10 m. derinliğinde, 0,13 m. genişliğinde girintiler (niş) vardır. Orta eyvandan, yanlarındakine, üstü iki merkezli

Doğu kanatta bulunan giriş eyvanı 3,72 m. açıklıkta olup medresenin doğu batı aksındadır. Avlu sokağa göre yüksek olduğundan bu yüzde ortalama 1.10 m. yükseklikte subasman görünür (Fotoğraf : 2). Kapının bulunduğu duvar yenilenmiştir. Merdivenler düzensizdir. Subasman duvarlarında oynamalar vardır. Özellikle bu yüzün kuzey kanadı çok harabolmuştur (Fotoğraf : 14). Arkasına raslayan oda ve eyvanlar da tamamen yıkılmıştır.

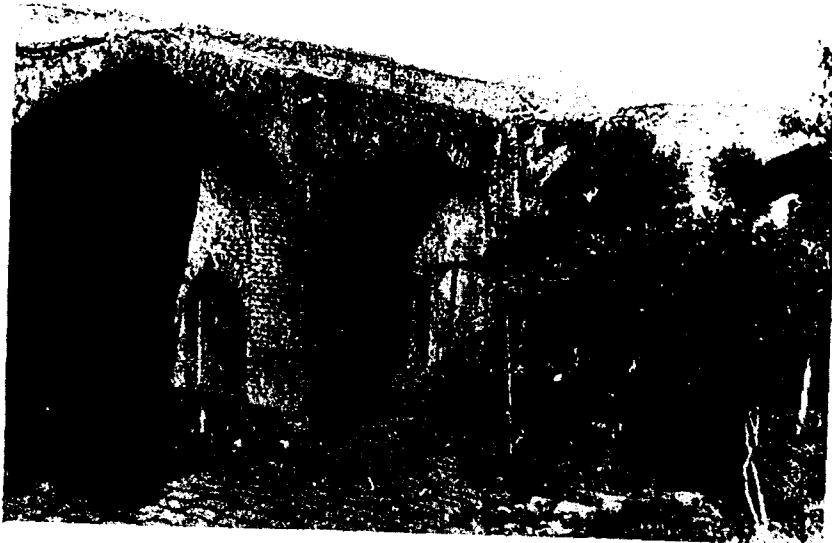
Resim : 4 — Avlunun güney yüzündeki
orta ve yan eyvan

bir kemer ile sonuçlanan 1,33 m. lik ara kapılarla geçilir (Fotoğraf : 4).

Sağdaki eyvanın sağından, 0,93 m. eninde bir kapıyla; 2,44 x 2,45 m. kare planlı ve üstü kubbe ile örtülü bir aralığa girilir. Işığını bu kapı ile üstündeki pencereden alır (Fotoğraf : 4). Bundan başka 2 kapısı daha vardır. Üstünde penceresi de olan batı yöndeki kapıdan 2,64 m. eninde ve üstü doğu - batı yönünde uzanan tonoz örtülü bir hacme girilir. Dış duvarında, sonradan açıldığı belli olan ufak bir dehliz penceresi vardır. İç odanın güney - batı ucundaki eni 0,65 m. lik alçak bir kapısından, çapı 2,14 m. olan yarım daire plânlı ve üstü 1/4 küre dilimi ile örtülü bir hacme geçilir. Yer hizasındaki üç ufak dehliz penceresinden ışık ve hava alır.

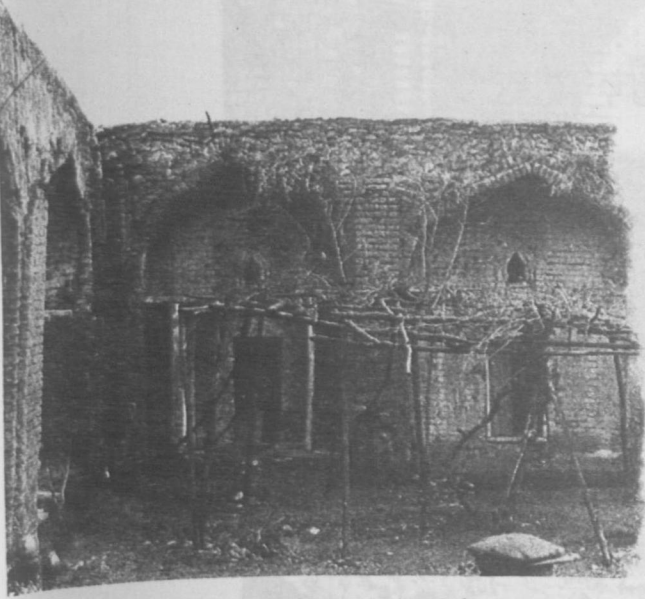
Resim : 8 — Avlunun batı yüzündeki
1. ve 2. açıklıklar

Avlunun batı kanadında 5 açıklık bulunur. Güneyden kuzeye doğru sıra ile 1. açıklık 2,63, 2. açıklık 2,79, 3. açıklık 3,46, 4. açıklık 2,99, 5. açıklık 2,88 m. dir. Görüldüğü gibi açıklıklarda bir düzensizlik vardır. 2,63 m, 4. açıklıktaki 1. eyvanın arkasına raslayan oda doğu-batı yönünde uzanan aynalı bir tonoz ile örtülüdür. Eşya dolu olduğu için ölçüsünü alamadığımız odanın güney duvarında bir ocak yeri vardır. Batı ve kuzey duvarlarında birer dolabı bulunur. Kapının üstünde aydınlık penceresi varsa da sonradan ufaltılmıştır (Fotoğraf : 8).

2,79 m. enindeki ve 1,50 m. derinliğindeki 2. eyvandan 0,87 m. lik bir kapıyla (Fotoğraf : 8) 3,23 m. x 2,80 m. lik odaya geçilir. Güneyindeki gibi burası da doğu-batı yönünde uzanan aynalı bir tuğla tonoz ile örtülüdür. Batı yüzünde penceresi yoktur. Sonradan bir dehliz penceresi açılmıştır. Güney

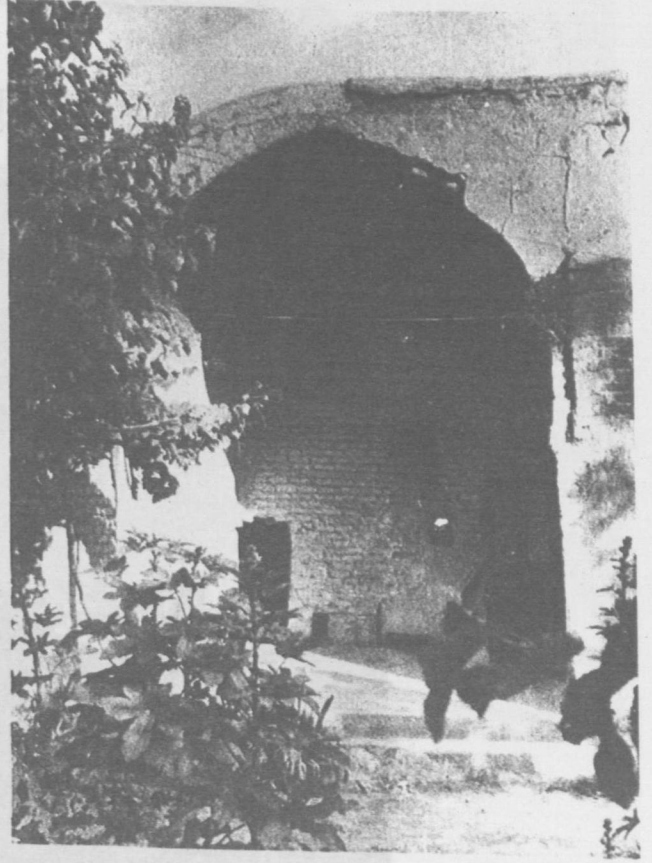
Resim : 9 — Batı eyvanı

3,46 x 5,15 m. ölçüsündeki 3. açıklık, medresenin batı eyvanıdır (Fotoğraf : 9). Yanındaki hacimlerden belirli oranda büyük ve yüksektir. Giriş kapısı karşısına raslayıp, medresenin doğu-batı aksındadır. Üstü; doğu-batı yönünde uzanan teğet kemerli tuğla bir tonoz ile kapatılmıştır. Güney duvarında 0,80 x 0,30 m. lik bir dolabı vardır. Kuzey duvarındaki böyle bir girintinin sonradan kapı şekline sokulduğu açıktır. Eyvanın güney-batı köşesindeki 0,60 m. lik dar bir kapıdan çapı 2,45 m. olan yarım daire plânlı ve üstü 1/4 küre ile örtülü bir hacme girilir. Döşeme hizasındaki 3 ufak dehlizden hava ve ışık alır. Eyvana da batı yönünde sonradan ufak bir pencere açılmıştır.

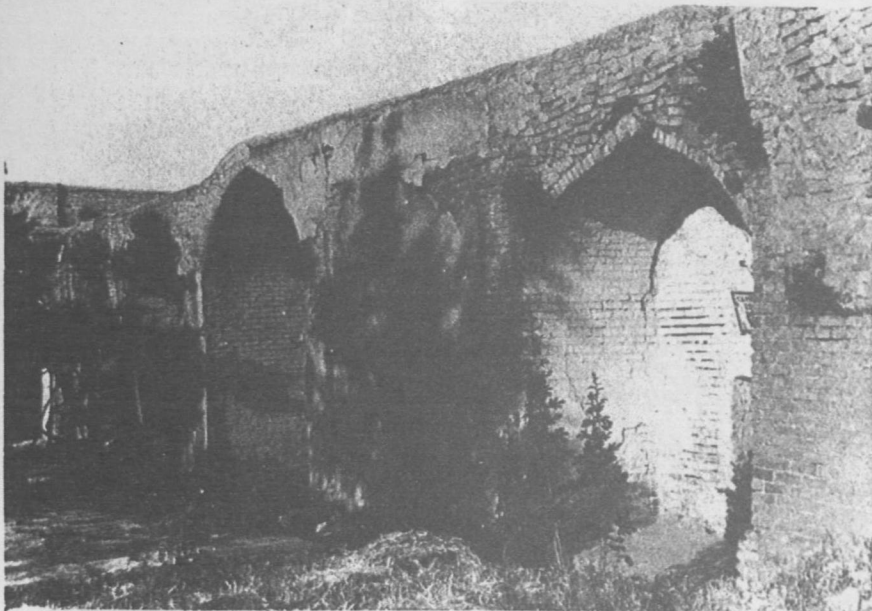
Resim : 10 — Solda, batı eyvanı, öñü örüñü
4. açıklık ve sağda 5. açıklık

2,99 m. açıklıktaki 4. açıklığın oda duvarı yıkılmış, avlu yüzüne örülmüş, (Fotoğraf : 10) böylece derinlemesine tek hacimli bir oda elde edilmek istenmiştir. Asıl duvarın kökleri kaybolmamıştır. Buraya şimdi batı eyvanından geçilmektedir. 0,65 m. eninde bir batı penceresi vardır. Sonradan açılmıştır.

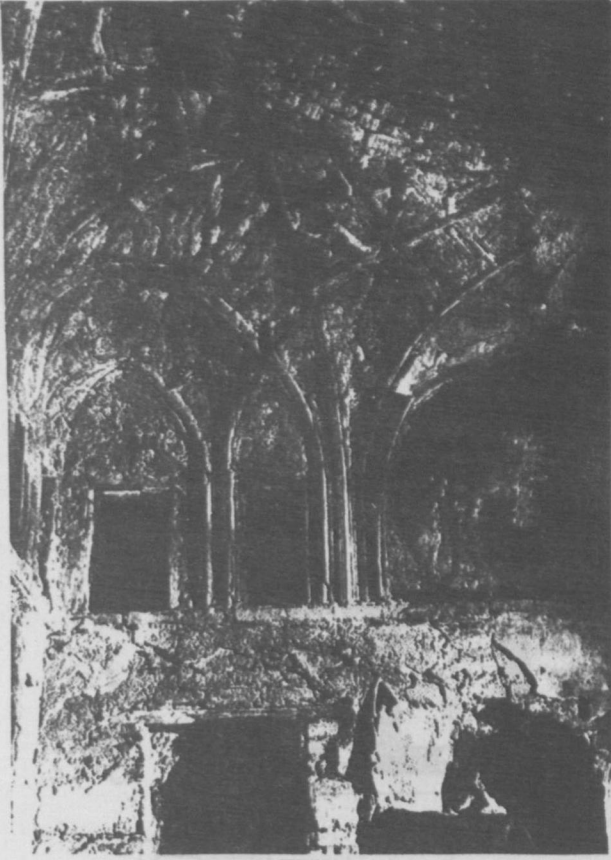
Resim : 5 — Güney - batı köşedeki türbenin içten görünüşü

Kare plânlı ilk aralığın 0,78 m. lik kapısından, güneye türbeye geçilir. 5.00 x 4.93 m. iç ölçüsündeki bu hacmin batı yüzünde 0,97 m. eninde ve içinde beton dışlığı olan bir penceresi vardır. Güney yüzündeki üst penceresi sonradan kapatılmıştır (Fotoğraf : 5). Bu hacim, örtüsü bakımından özellikler gösterir. Yerden 2,14 m. yüksekte tuğla bir sıra parapetten sonra, ana duvarlardaki 4 sağır kemer ile, köşelere raslayan 4 adet tromba benzer kemer, üst örtü olan kubbeye yatak yüzeyini hazırlar, böylece kare plân sekizgene dönüşmüş olur. Sekizgenin her köşesinden düşey olarak başlayıp yükseldikçe yelpaze gibi açılan malakârî ka-

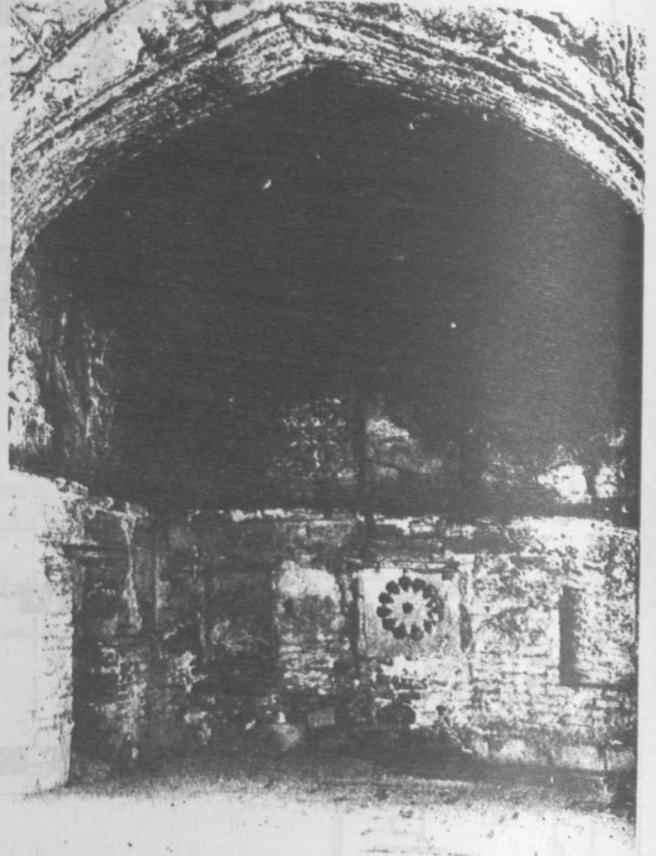
Resim : 7 — Mescidin batı yüzü ve taş müşebbek

Türbenin doğu duvarında mescide açılan penceresinde, çok yumuşak, çakı ile rahatlıkla çizilebilen beyaz taştan bir şebeke vardır (Fotoğraf : 7). Üst penceresinin fotoğraf 6 ve 7 görüldüğü gibi her iki yüzüde sıvanmıştır.

14,48 x 4,65 m. ölçüsündeki enine mekânlı mescidin 3 kubbesinin oturduğu teğet kemerli 2 ana bölme ayakları duvardan 0,10 m. çıkıntı yapar. Giriş kapısının iç yüzünde, batı ve doğu duvarlarında sağlı-sollu dolap girintileri bulunur (Fotoğraf : 7). Orta kubbenin aksında bulunan mihrabın sağında bir dolap girintisi, solunda ise türbeye geçiş kapısı vardır. Yan hacimlerin güneye açılan alth-üstlü birer penceresi vardır. Sağdakinin alt ve üstü, soldakinin yalnız üstü bugün kapatılmıştır.

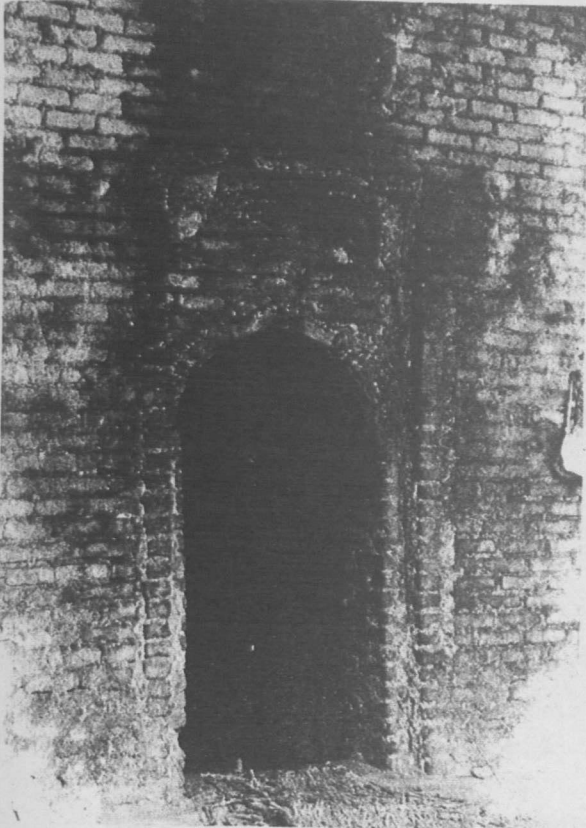
Resim : 15 — Mescid kapısı

Avlunun güneyini çevreleyen ve derinliği dış dahil 3,10 m. olan 3. eyvanın arkası, medresenin enine mekânlı mesciddir. 2 adet teğet kemer hacmi 3 parçaya böler. 3 ayrı kubbe ile örtülüdür. Orta eyvanda 0.10 m. lik girinti içine alınan kapısından (Fotoğraf : 15) mescide girilir. Yazıtı ve yuvası yoktur. Girişe göre sağ bitişik eyvanın mescide açılan penceresinde ahşaptan bir parmaklık vardır (Fotoğraf : 16). Aynı

Üzüntü ile söyleyelimki Kırmızı Medresenin tarihi konusunda; yerinde, yöresinde hiç bir yazıtta, yazıt yuvasına raslamıyoruz. Belkide giriş eyvanının veya kapısının onarımında kaybolup gitmiştir. Mescidin kapısında da bir izi yoktur (Fotoğraf 3,15). Binayı plân yapısı bakımından incelemek bu bakımdan yararlı olabilir. Anadolu medreselerinin avlulu tiplerinde odaların önünde revaklar vardır. Ara ayaklar geçişlere elverecek biçim ve ölçüdedir. Diyarbakır Ali Paşa Medresesinde (M. 1534-37) oda önleride Kırmızı Medreseye benzer ara bölmeler vardır. Birinden diğerine geçilmez, eyvanlar bağımsızdır (Çizim : 4). Mir-i Arab Medresesi de (1530 - 1536 arasında yeniden restore edilmiştir) bu bakımdan benzerlik gösterir (Fotoğraf : 27). İki katlı olup yalnız üst katlarda, ara bölmelerde geçitler vardır. Buhara'da bulunan 1417 M. tarihli Uluğ beg Medresesi de bizlere güzel bir örnektir (Fotoğraf : 28). Zemin katta oda önlerindeki eyvanlar bağımsızdır. Avlu yüzünde, tonozları dışlar içine alınarak düşey ve yatay çizgiler, gölgeler elde edilmiştir. Kapı üstü pencerelerinde dışlıklar vardır. Kırmızı Medresede şimdi sadece mescid kapısı üstündeki pencerede ahşap bir dışlık vardır. Odalarda da aynisi vardı belki.

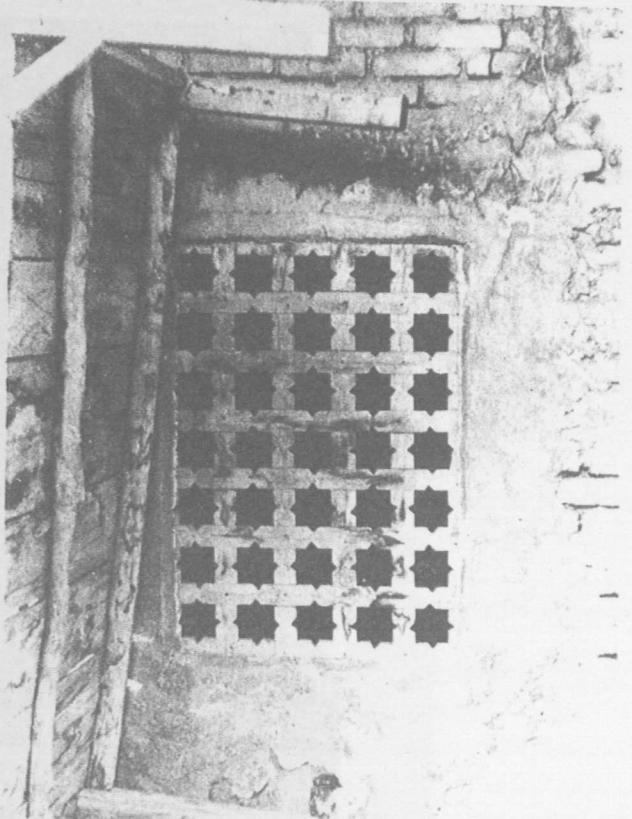
Resim : 16 — Mescidin avluya açılan sağ penceresindeki ahşap parmaklık

parmaklıktan kapı üstündeki pencere yede de konmuştur.

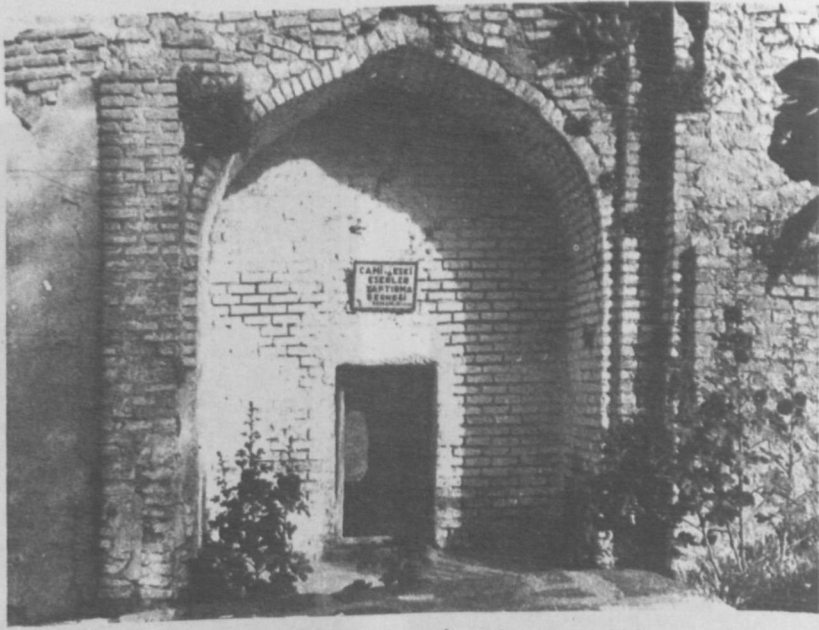
Resim : 11 — Batı eyvanlarından 5. açıklık

5. açıklıktaki 2,88 m. lik eyvan 1,50 m. derinliğindedir. Batısındaki hacme açılan kapının üstündeki penceresi sonradan kapatılmıştır (Fotoğraf : 11) 3,02 x 3,36 m. ölçüsündeki bu oda da diğerleri gibi, doğu-batı yönünde uzanan aynalı bir tonozla örtülmüştür. Batı duvarı yırtılmış pencere haline getirilmiştir. Güney ve kuzey duvarında dolap girintileri vardır. Kuzeydeki kapı haline sokulmuştur.

de kuzey yüze doğru dönüşü bu yönde de eyvanların varlığını göstermektedir (Fotoğraf : 11). Eyvan derinliğince tuğ la duvardaki düzgün işçilikte bunu doğrulamaktadır. Bu izlere dayanarak avlunun batı yüzünün 18.95 m. lik beyunu ölçebilmekteyiz.

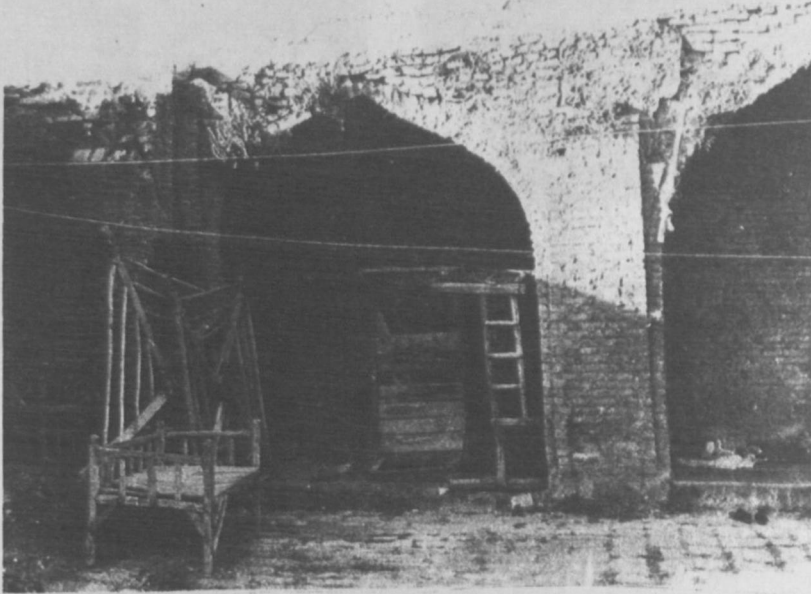
Resim : 12 — Avlunun güney - doğu köşesi

Avlunun doğu yüzünde de aynı eyvan ve oda düzeninin devam ettiği görülmektedir. Bugün sadece bu kanadın, güney uctaki iki odası, önündeki eyvanların izleri, özengi ve tonozundan bir parçası kalmıştır (Fotoğraf : 12-13). Duvardaki izlerinden ilk eyvanı tamamlamak olanağı vardır. 1. eyvan ile 2. eyvan arasındaki bölmenin duvara saplandığı yerler belli olmaktadır (Fotoğraf : 13). Odalara; açıklığı ortasına raslayan ve üstünde pencereleri bulunan 0,85 m. lik kapılardan girilir. Güney ve kuzey duvarlarında dolap boşlukları vardır. Doğu duvarlarında ocakları var iken kuzeydekinin arkası delinerek pencere şekline getirilmiştir. Yaşmakları yoktur.

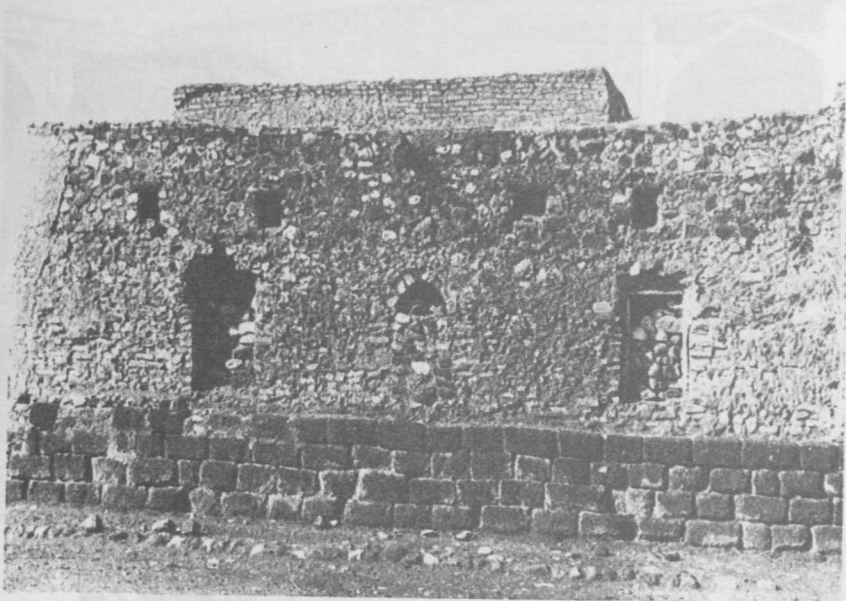
Resim : 22 — Doğu yüzü (Güney - doğu mescidin dışı)

Doğu kanattaki mesid hacminin, köklü bir değişikliğe uğradığı anlaşılmaktadır. Duvar örgüsü yanındakine benzememekte ve subasmandan 0.30 m. içeride bozuk olarak devam etmektedir (Fotoğraf : 22). Güney duvarının üst kısımları da moloz taşı ile onarılmıştır (Fotoğraf : 23). Bizce plân yapısı da değişmiştir. Örneğin güneydeki hacmi ayıran ara bölme duvarı ince olup doğudaki ayak cephedeki orta pencereyi kapamaktadır. Kare hacimli bir oda olarak düşünmek ve kapı ile kuzeyindeki odaya bağlamak daha akla yatkındır. Tıpkı simetriği gibi. Belki zamanla medresenin önemini yitirdiği bir dönemde, müderrisleri azalınca lojman da kademeli olarak de-

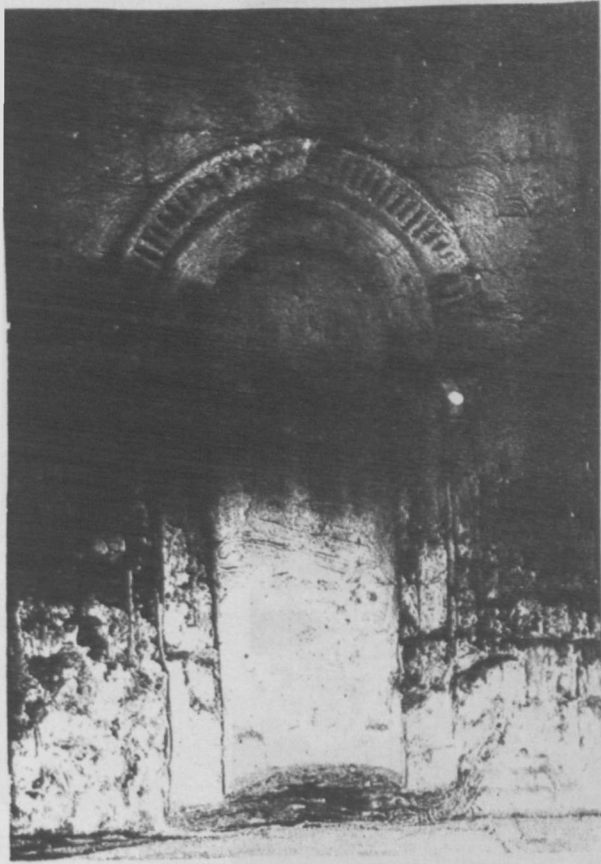
Resim : 17 — Mihrab

2,82 x 3,78 ölçüsündeki taş mihrabın köşegeni 55° olup Selçuklu oranı ile 3x4x5 oranları arasındadır (Fotoğraf : 17). Çevresini iç bükey üçgenlerden (mihrabiyle) sıralı bir dizi ters U şeklinde sararak altlarda da içe doğru döner. Yarım daire kemerli, sütunceli ve sade üst başlıklı birinci girintinin içine 2. girinti yerleştirilmiştir. Mihrap boşluğu yarım daire plânlıdır. Kemerler, sütunce üst başlığından bir sıra sonra başlar. Sütuncelerin alt kısımları bozuktur (Fotoğraf : 18). Dıştaki sağ sütunce üst başlığı altında okunamayan bir (eskiyazı) vardır. İç başlıklar özellikle güney-doğu Anadolu'da sık raslanan cinstendir. Diyarbakır ve Mardin'de çok bulunurlar. Van Tunceli - Pertek, Adıyaman, ve Bitlis'te de örnekleri vardır. Köşelerine yerleştirilen birer rozetten başka aralarında düşey oluklu kıvrık yüzeyleri vardır. Dış kemerin yüzü ondüleli işlenmiştir. Özengi hizalarında da yatav öndüleler, üst üste dizilmiştir. Bitlis - Adilcevaz eski cami mihrabını biraz andırır.

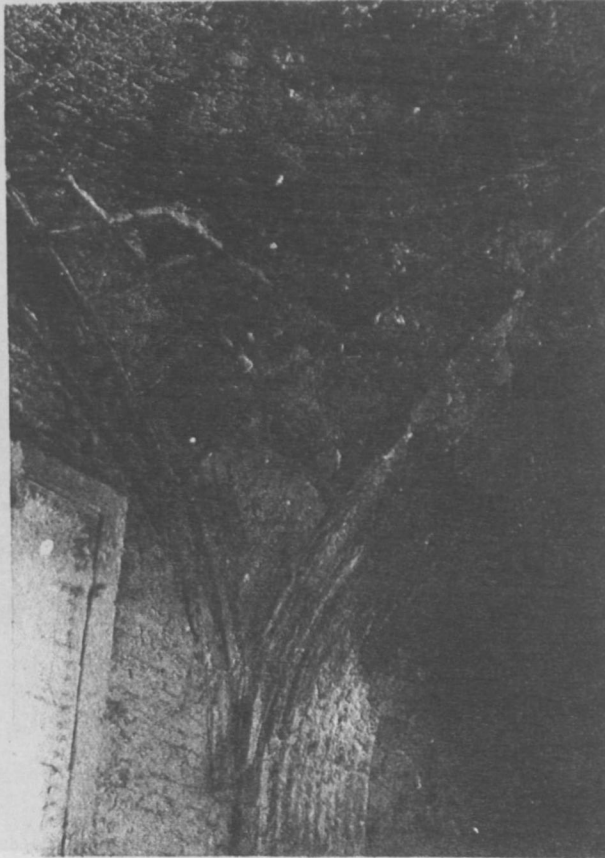
Resim : 19 — Mihrab üstü aslan göğüslerine işlenen malakâri kavallar

Mihrab aksının üstü basık bir tuğla kubbe ile örtülüdür. Özengilerden başlayan, yükseldikçe açılan malakârı kabartma kavallar kilit hizalarında 4 ana yönde üçgen biçiminde tonoz dilimleri meydana getirerek kubbenin oturacağı yüzeyi hazırlarlar. Aslan göğüslerinde-

ki ikizkenar dörtgenler kubbe eteğine doğru yükseldikçe küçülür ve basıklaşırlar. Batıdaki türbede olduğu gibi burada da bu bezeme durumundadırlar. Her gözde tuğlarlar (V) şeklinde örülmüşlerdir (Fotoğraf : 19).

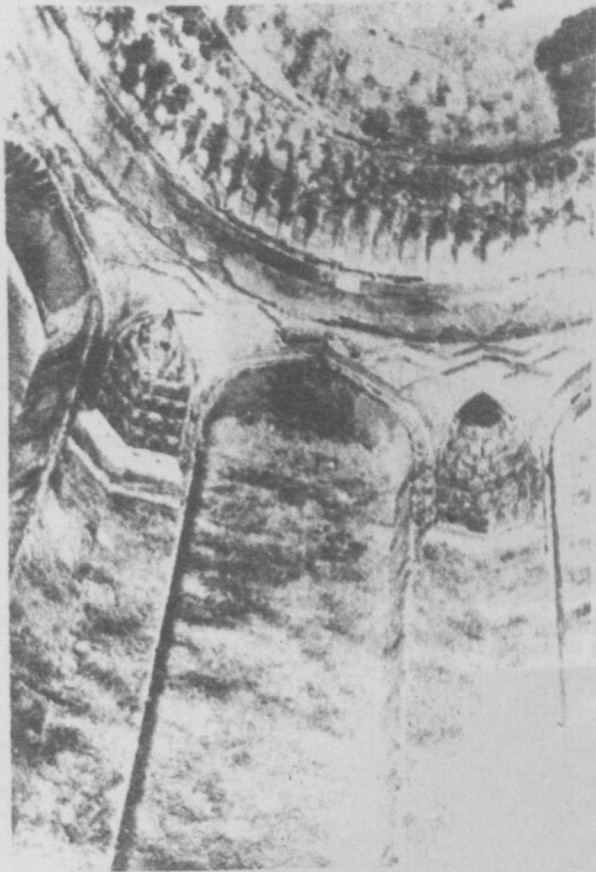
Resim : 29 — Mardin . Hasankeyf
Zeynel Beğ Türbest içi

Kızıl Medreseye özellik ve değer veren diğer bir ayrıntıda, cenazelikte, mescidlerde, türbede başarıyla kullanılan malakâri kavallardır. Yakın bir örneğini Mardin - Hasankeyf Zeynel Bey türbesinde (15 yy. başı) görürüz (Fotoğraf : 29). İç plân sekizgendir. Her kenarda girintiler (niş) vardır. Kubbeye geçişte benzer malakâri kullanılmıştır. İstanbul Çinili Köşkte de benzerlikler göze çarpar (Fotoğraf : 30,31). Buhara'daki Hoca Zeyneddin Mescidinde (16. yy.) kare plândan sekizgene geçişte, medresemizdeki ayrıntılar aynen kullanılmıştır. Eski bir örnek ise gene Buhara'da 1127 M. tarihli Müezzinet-i Gulandır. Yarım sekizgen plânlı giriş eyvanında 1/4 küre için ikizkenar dörtgen kavallı aslan göğüslerinden yararlanılmıştır.
