Edirnekapi Mihrimah Sultan Camii Tamirleri ve Onarımları

Repair and Renovation of Edirnekapi Mihrimah Sultan Mosque With Reference to Archive Documents

Yrd. Doç. Dr. Fatih Köse | Namık Kemal Üniversitesi

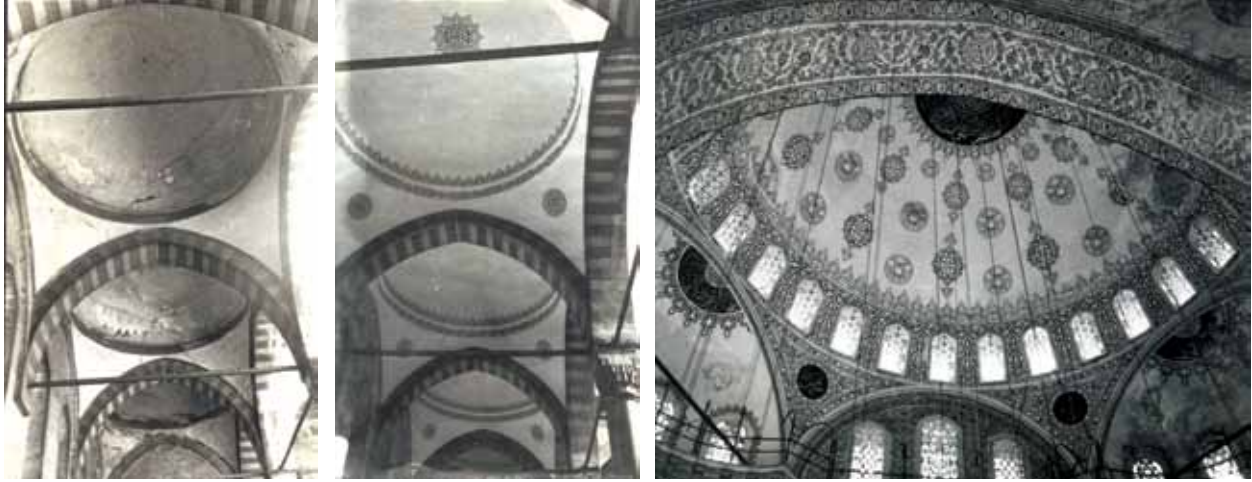
Fotoğraf 7 ve 8. 1968 yılındaki onarımda son cemaat yeri kubbelerinin tamir öncesi ve sonrasına ait görünüm (Vakıflar İst. 1.Bölge Müd. Arş.).
