Edirne Kapısı Mihr ü Mâh Sultan Câmii Yazılarına Dair

Concerning the essays of the Edirnekapi Mihr u Mâh Sultan Mosque

Hüseyin Kutlu | Hattat

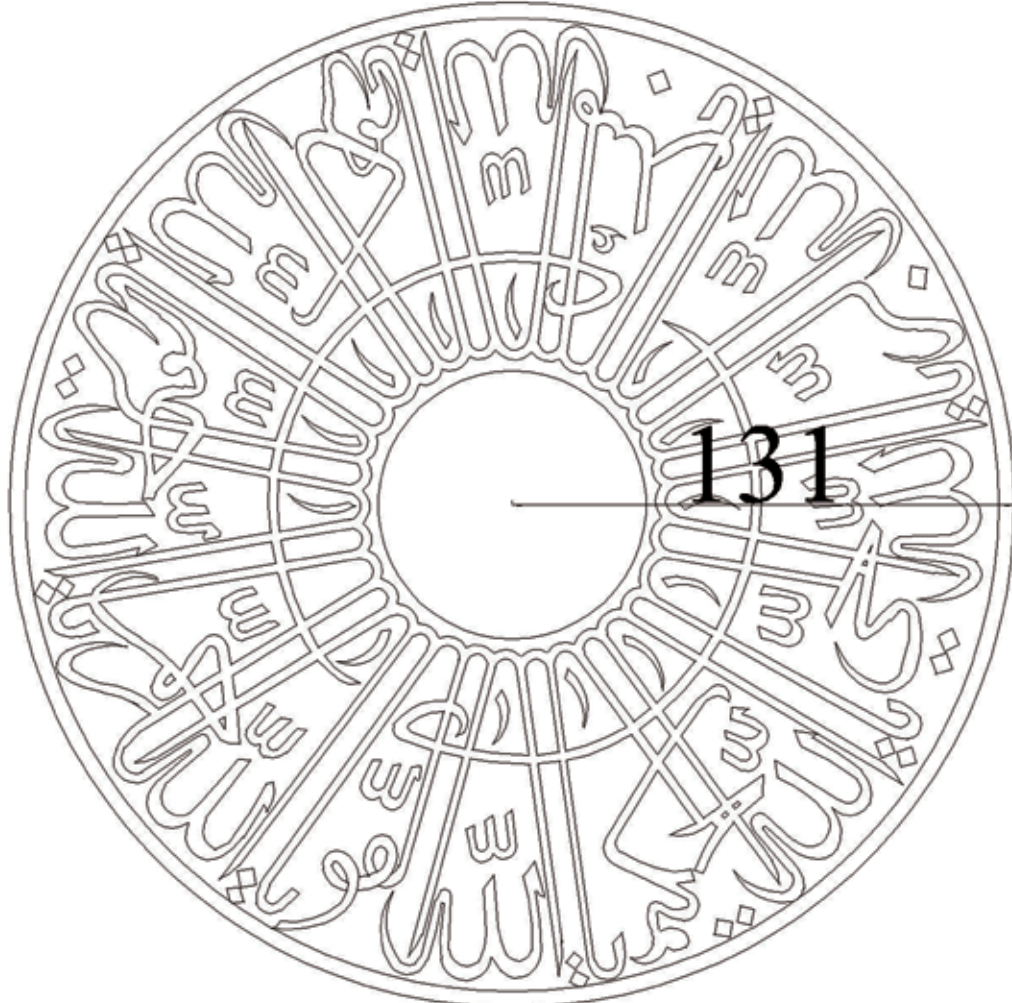
Çizim 1. Üsküdar Mihr ü Mah Camii restorasyon öncesi alınan Künküre yazısı rölövesi.

Ne yazık ki diğer camilerimiz yukarıda saydıklarımız kadar da şanslı değiller. Cumhuriyet döneminde yapılan restorasyonlarda tamamen alâkasız, hatta eksik harf veya kelimelerle imlâsı dahi bozuk yazıların yazıldığı bir vakadır. Son tamirden önce Üsküdar Mihr ü Mah, Hadım İbrahim Paşa buna örnek gösterilebilir (Çizim1). Son tamirlerde yapılan hatalı uygulamalar için de başta Ayasofya Türbeleri olmak üzere verilebilecek birçok örnek bulunmaktadır.

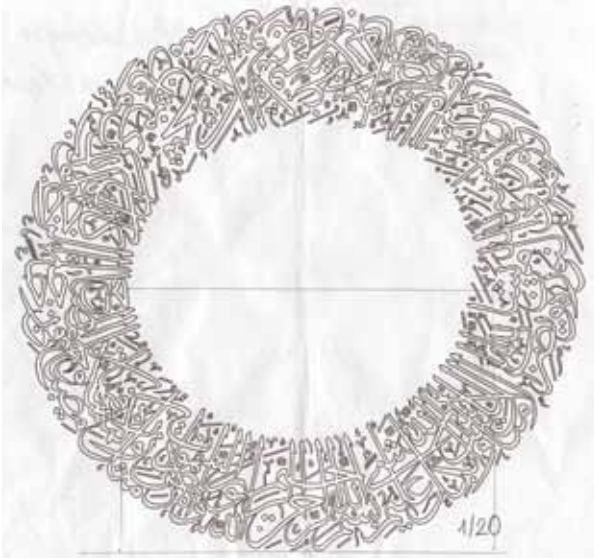
Çizim 2. Edirne Kapısı Mihr ü Mâh Camii Restorasyon öncesi alınan künküre yazısı rölövesi.

İbnüleminMahmud Kemal, “Son Hattatlar” adlı eserinde Mihr ü Mah Camii küngüre yazısının Tuğrakeş İ. Hakkı Altunbezer’e ait olduğunu ifade eder. Ancak yazıda imza yoktur ve İbnülemin’inbu bilgiyi nereden aldığına dair bir kayıt bulunmaz. Aynı ayetlerin yazıldığı ve Mihr ü Mah Sultan Camii küngüre yazısının benzeri olan Yavuz Sultan Selim Camii’nin küngüre yazısı karşılaştırıldığında -restorasyonu vesilesiyle detaylı inceleme fırsatım olmuştur- yazıların Halim Özyazıcı’ya ait olması kanaatimizce daha doğru olacaktır. Buradan hareketle Halim Özyazıcı’nın Yavuz Sultan Selim Camii’ne yazmış olduğu küngüre yazısı, Mihr ü Mah Camii’nde 1956 yılında yapılan tamirde de aynen uygulanmıştır. Ancak yukarıda belirtmeye çalıştığım gibi yazı işlenirken büyük ölçüde bozulmuş, alınan rölövede ise tamamen aslı hüviyetini kaybetmiş bulunuyordu (Çizim 2).

Zor ve riskli olmasına rağmen ben şahsen sonuncu ihtimalin daha isabetli olduğunu düşünüyordum. Niçin böyle düşündüğümü daha önce izah ettiğim için burada tekrarlamayacağım. Bilim Kurulu, mevcut yazının tashih edilerek muhafazasına karar verdi. Bu karar, görüşüm hilâfına bir karar olsa da, alınan rölöveden yazıyı yerine aynen nakletme gibi vahim bir hataya izin vermeyecekti. Bu açıdan verilen karar için bilim kurulu üyelerine teşekkür ediyorum.

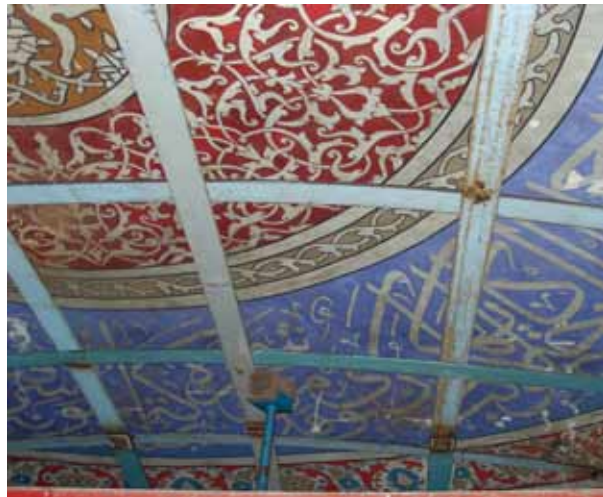
Fotoğraf 1. Açılı kubbe yazısı

Bilim kurulunun kararından sonra yapılacak ilk iş, küngüre yazısının kalem ağzını doğru şekilde tespit etmektir. Fotoğraflar açılı çekildiği için bu tespiti fotoğraflar üzerinden yapmak mümkün görünmüyordu (Fotoğraf 1). Her ne kadar alınan rölöve fahiş hatalarla doluyorsa da kalem ağzı tespiti için başka çare yoktu. Rölövede kalem hakkı diye bir şey yoktu. Dikkatli ve zorlu çalışma sonunda kalem ağzı genişliği tespit edilmiş oldu. Yazının sadece harfleri, imlâsı değil, küngürenin dairevi şekli de bozduktu yani yazı tam daire şeklinde değildi (Çizim2). Bunca olumsuzluğa rağmen, kırk bir yılın muhassalası ve Avn-i Huda ile yazı, aslına aykırı düşmeyecek şekilde yeniden yazılmış oldu (Fotoğraf 2).

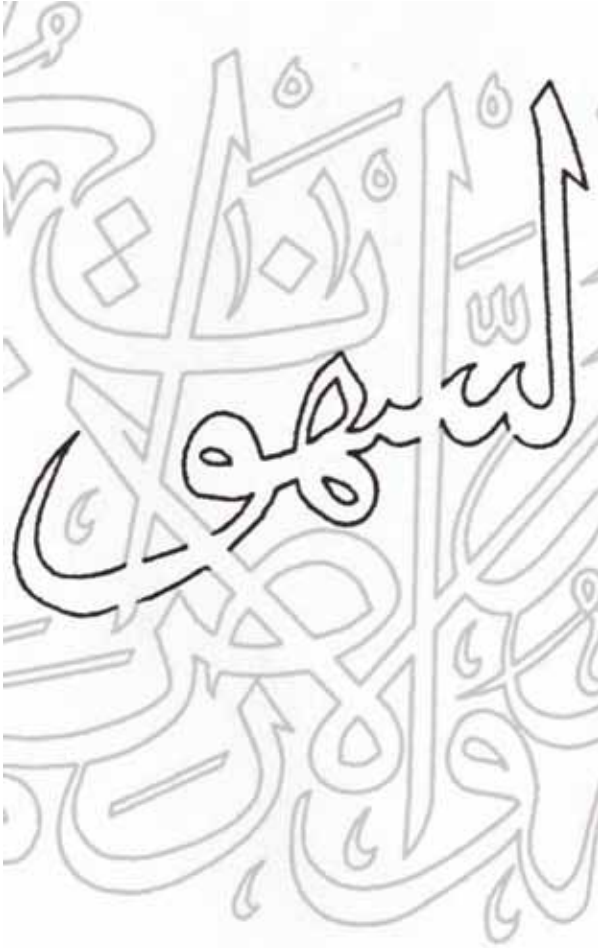
Çizim 3. Rölövede "semâvât" kelimesi fahiş yanlışlıkla "sehevât" olmuş.

Künküre yazısında bazı kelimeler hatalı yazılmıştı. Hattalar; harflerin, kelimelerin sadece şekil yani estetik bozukluğundan ibaret değildi. İmlâ hataları da oldukça fazlaydı. Mesela, “semâvat” kelimesi, “sehevât” şeklinde yazılmıştı. Kelime böyle yazılınca ayetin anlamı, “Allah yeryüzünün ve gökyüzünün nurudur” mealinden “Allah yeryüzünün ve

hataların nurudur" şeklinde bütünüyle farklı ve yanlış bir ifadeye dönüşüyordu (Çizim 3-4). Bu durum, karşı karşıya olduğumuz tablonun vehâmetini göstermesi açısından bizim için çok önem taşıyordu.
