EDİRNEKAPI MİHRİMAH SULTAN CAMİİ ve KALEMİŞİ TEZYİNATI

The Mihrimah Sultan Mosque in Edirnekapi and its Painting Decorations

İsmail Önel | *Restorasyon Teknikeri*
Yrd.Doç.Dr. Ahmet Vefa Çobanoğlu | *İ.Ü. Sanat Tarihi Böl.*

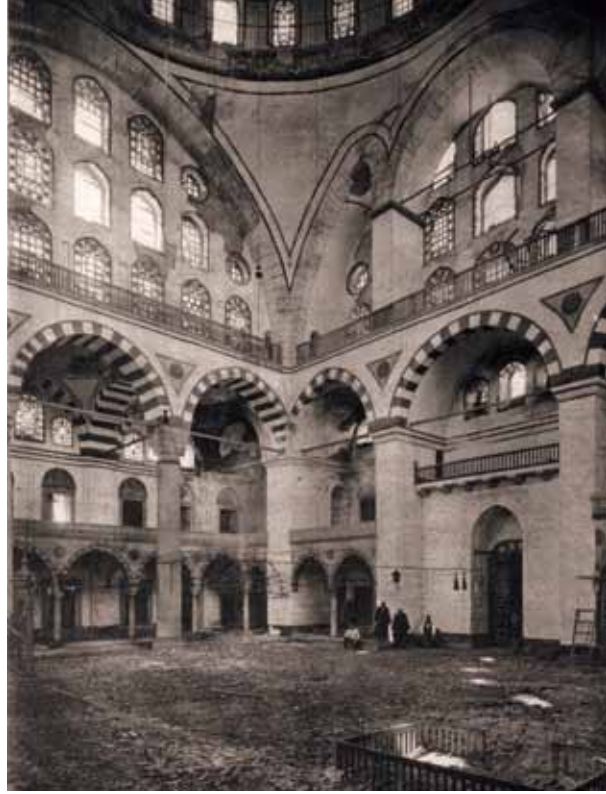
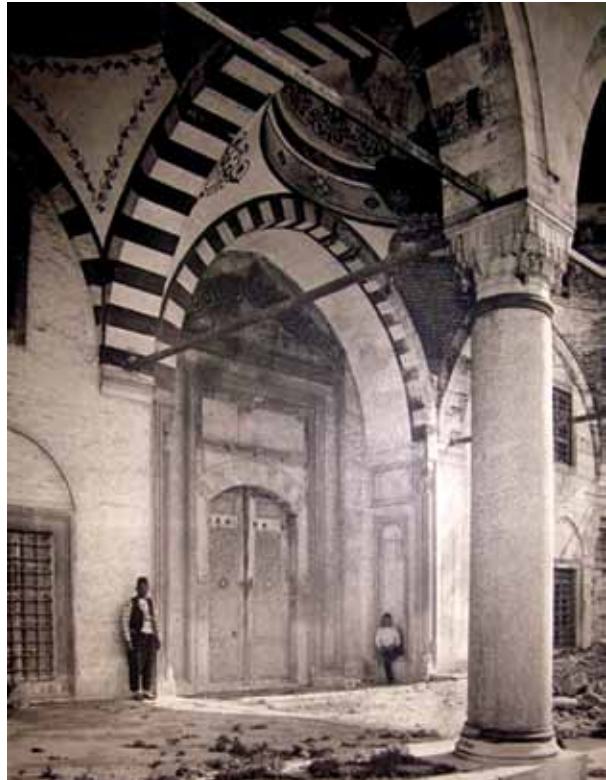
Fotoğraf 1 ve 2. Cornelius Gurlitt, İstanbul'un Mimari Sanatı kitabında yer alan fotoğraflar.

Fotoğraflar, Alman Fotoğraf Arşivi tarafından o dönem için oldukça yüksek kalitede çekilmiştir. Bu iki fotoğraf sayesinde 1910 tarihinden önce cami içerisinde ve son cemaat mahallinde barok kalemîşi tezyinatlar olduğu görülmektedir. Ayrıca kadınlar mahfilinde bulunan pencere aynalarında hat yazılar olduğu net bir şekilde tespit edilmektedir (Foto.1 ve 2).

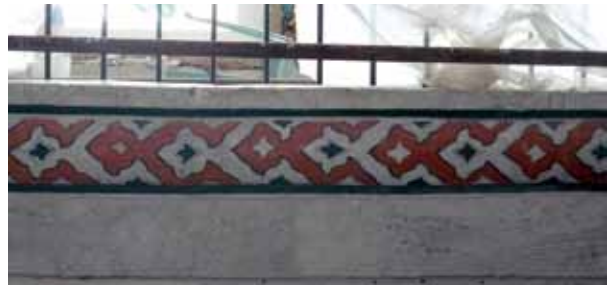
Fotoğraf 10. Gezinti yolu altında ortaya çıkarılan Sinan dönemi kalemîşi bordür deseni.

Gezinti yolu altında bulunan silmede ve beden duvarlarında bulunan birinci sıra pencereleri üzerindeki silmede ortaya çıkarılan orjinal desenler korunarak, bunların eksik kısımları tekrar yapılmıştır. Ortaya çıkarılan desenlerin Mimar Sinan dönemi kalemîşi tezîyatlarında sıkça görülen sülyen ve siyah renkler ile uygulandığı görülmektedir. Bu bölümlerdeki orjinal desenlerde konservasyon çalışmaları yapıldıktan sonra eksik olan bölümler aynı motif ile tümlenmiştir (Foto.10 ve 11).
