# Trabzon Bedesteni Restorasyon Uygulaması

Cengiz Tavşan\* - H. Emre Engin\*\* - Erkan Aydın\*\*\*

## Restoration of The Bedesten in Trabzon

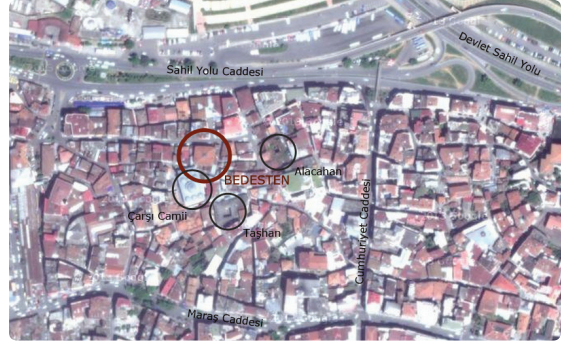
**Resim 1.** Trabzon Bedesteni konum planı (Düzenleyen, H. Emre Engin)

Trabzon Bedesteni, kıyıya oldukça yakın eski çarşısının hemen hemen merkezinde, Çarşı Camii'nin kuzeyinde, Semerciler Camii'nin batısında, Taşhan'ın da yanında yer alan şehrin en eski ticaret yapısıdır (Ballance 1997: 253-257) (Resim 1).

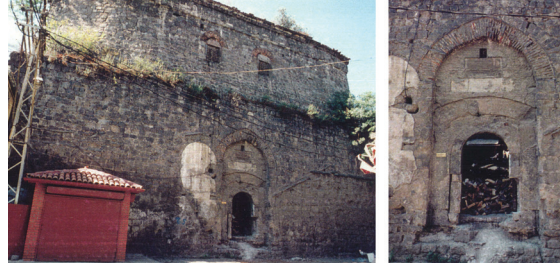
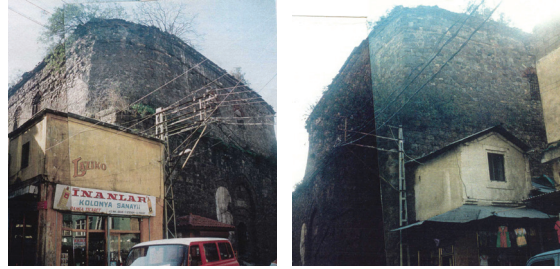
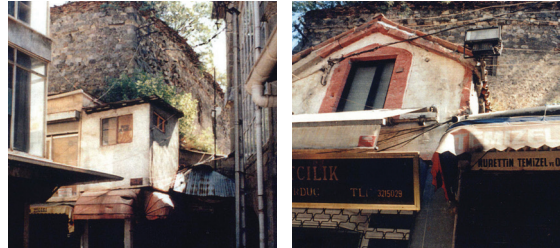
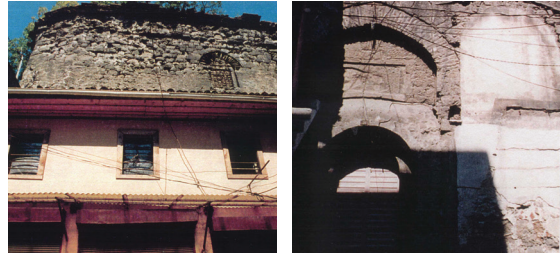
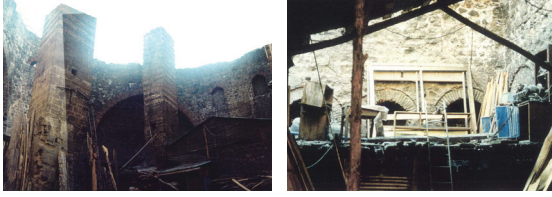
kaldığı görülmüştür. Yapının dış duvarlarına bitişik konumlanan dükkânların sonradan eklenmiş olduğu, hatta güney cephesinde yer alan bir dükkânın özgün duvara boşluk açılması neticesinde yapının 10 m. kadar içerisine girdiği tespit edilmiştir. İç mekânın odun biçme atölyesi olarak kullanılması da yapının zaman içerisinde maruz kaldığı tahribatı daha da hızlandırdığı görülmüştür (Resim 2-10).

**Resim 2.** Kuzey cephesi (Trabzon, K.V.K.K. Arş.)

**Resim 3.** Kuzey girişi (Trabzon, K.V.K.K. Arş.)

**Resim 4.** Kuzeydoğu cephesi (Trabzon, K.V.K.K. Arş.)

**Resim 5.** Kuzeybatı cephesi (Trabzon, K.V.K.K. Arş.)

**Resim 6.** Güneybatı cephesi (Trabzon, K.V.K.K. Arş.)

**Resim 7.** Güney cephesi (Trabzon, K.V.K.K. Arş.)

**Resim 8.** Doğu cephesi (Trabzon, K.V.K.K. Arş.)

**Resim 9.** Doğu girişi (Trabzon, K.V.K.K. Arş.)

**Resim 10.** İç mekân görünümleri (Trabzon, K.V.K.K. Arş.)

- Bazı araştırmacılar tarafından kubbe olduğu düşünülen örtünün çöktüğü ve yapının üstünün tamamen açık durumda olduğu,
- Kirpi saçağın büyük bir kısmının deforme olduğu, sağlam kalan yerlerdeki tuğlaların özelliklerini tamamen yitirdiği,

- Duvarlardaki taşların büyük kısmında erimeler ve derzlerde dökülmeler olduğu,
- Yapının üst kısmında duvar üstlerinde yetişen küçük ağaçların köklerinin duvar içerisinde ilerleyip kalınlaşarak derin çatlaklar meydana getirdiği, bu nedenle doğu ve batı cephesinde üst duvarların yıkılma tehlikesiyle karşı karşıya olduğu,

- Yapının dört yanındaki özgün kapıların tamamen yok olduğu,
- Yapı duvarları içinde yükü dağıtmak için 1 - 1,5 metrelik aralıklarla koyulan ahşap hatılların çürüdüğü,

- Yapının ortasında bulunan dört payenin kaplama taşlarında büyük deformasyonlar oluşturduğu,
- Yapının üst kısmında köşelerde bulunan trompların tuğlalarının önemli bir bölümünde bozulmalar olduğu görülmüştür.

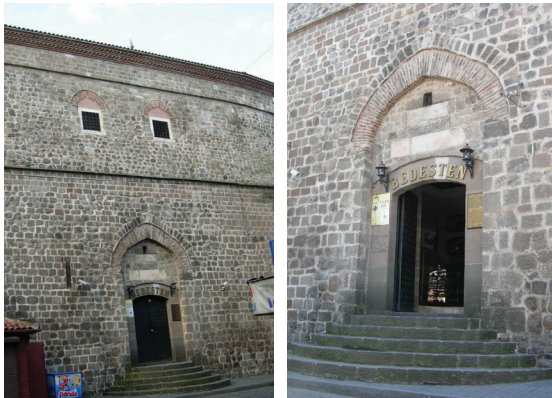
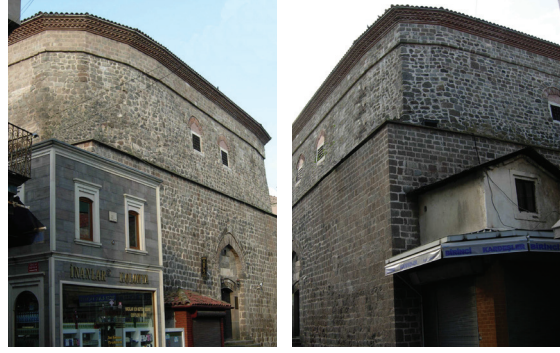
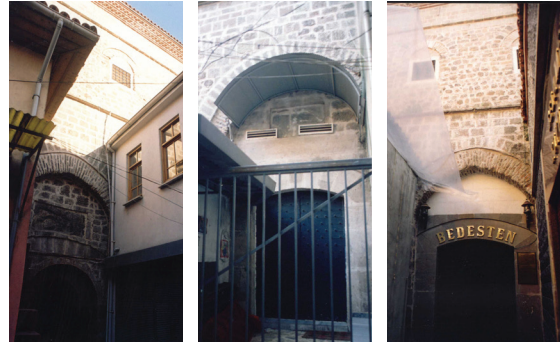
**Resim 11.** Restorasyon sonrası Kuzey cephesi (H. Emre Engin, 2010)

**Resim 12.** Restorasyon sonrası Kuzey girişi (H. Emre Engin, 2010)

**Resim 13.** Restorasyon sonrası Kuzeydoğu cephesi (H. Emre Engin, 2010)

**Resim 14.** Restorasyon sonrası Kuzeybatı cephesi (H. Emre Engin, 2010)

**Resim 15.** Restorasyon sonrası sırası ile Doğu, Batı ve Güney girişleri (H. Emre Engin, 2010)

**Duvarların İyileştirilmesi:** Dış ortam koşullarına ve kullanıma bağlı olarak zamanla çeşitli düzeylerde yapısal bozulmalara uğrayan duvarlar, kapı ve pencere boşlukları ile dekoratif ayrıntılar aslına sadık kalınarak iyileştirilmiştir. İlk olarak yapının üst kısmından restorasyona başlanması gerektiği için yapının kuzey cephesinin iç ve dış taraflarına iskeleler kurulmuştur. Yapının üst kısmında bulu-

nan bozulmaya uğramış olan kirpi saçaktan kalanlar sökülüp temizlenmiştir. Aynı zamanda yapının duvarlarında bulunan bozulmuş ve erimiş taşlar hilti (delici bir el aleti) yardımı ile çürütülerek yerlerinden çıkarılmıştır. Rize-İyidere taş ocağından alınan taşlar çaplanarak duvarlarda çürütülen kısımlara yerleştirilmiştir. Aynı sırada kirpi saçak imalatına yapının üst kısmında devam edilerek tamamlanmıştır. Bu sırada yapının duvarlarında bulunan geniş çatlaklar, yüksek mukavemetli epoksi esaslı tamir harcı ile doldurularak stabil bir hale gelmesi sağlanmıştır. Ayrıca yapının üst kısmındaki bitkilerin duvarların içine girmiş ve duvarlarda çatlamalara neden olan kökleri temizlenmiştir. Pencerelelere, aynı ocaktan çıkarılan özel söve taşları işlenerek aslına uygun imal edilen parmaklıklar ile yerine monte edilmiştir. İç kısımda özellikle tonozlarda ve pencerelerin üst kısımlarında bulunan kiremitlerin tamirata yapılmıştır. Tüm bu işlemler yapılırken çok gerekli olmadıkça yapının orijinal taş ve kiremitlerine dokunulmamıştır. Ayrıca duvarların iç kısmında duvar yükünü dağıtmak için kullanılan ahşap hatıllar çürümüş olduğundan bu kısımlar çelik "I" profilleri ile takviye edilmiştir. Yapının duvar ve kiremitlerindeki restorasyon işleri bitirildikten sonra eski taşların üzerindeki yıllardan beri oluşan kirler temizlenmiştir. Ayrıca kapılar için imal edilen özel söve taşları ile kapılarda gerekli olan tamirat yapılmıştır. Kuzey cephesi için yapılan tüm bu imalatlar batı, doğu ve güney cephesi içinde yapılmıştır. İskeleler sökülmeden önce yapının içinde ve dışındaki duvar ve kiremitlerde bulunan tamamen bozulmuş derzler yenilenmiştir (Resim 11-15).

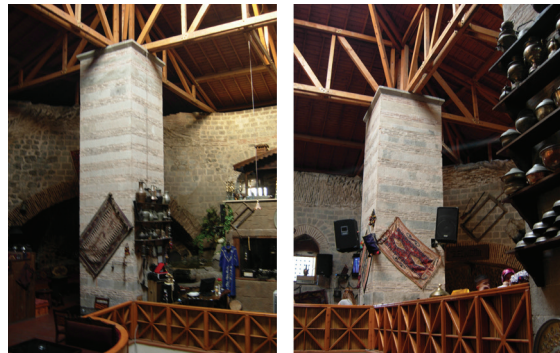
**Resim 16.** Restorasyon sonrası payelerin görünümü (H. Emre Engin, 2010)

*Dört Payenin İyileştirilmesi:* Çatının yapı duvarları haricinde oturtulacağı mevcut bedesten içerisindeki dört ana payenin tamiratına başlanmıştır. Öncelikle payelerin dört yanına iskeleler kurulmuştur. Bu arada payelerde bulunan erimiş taşlar çıkarılarak bunların yerine kaplama taşları yerleştirilmiş ve kolonların üst kotu duvarların üst kotu ile aynı seviyeye çıkarılmıştır (Resim 16).

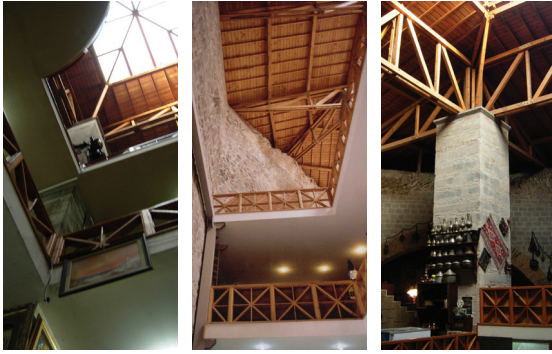
**Resim 17.** Restorasyon sonrası çatının duvar ve payeler ile ilişkisi (H. Emre Engin, 2010)

**Çatının Yeniden İnşası:** Yapının üst kısmındaki kirpi saçak tamamlandıktan sonra su almaması için payelerin tamiratından hemen sonra çatının imalatına geçilmiştir. Öncelikle, çelik olarak tasarlanmış olan çatı projesi, taş bina ile çelik arasındaki uyumsuzluk nedeniyle Karadeniz Teknik Üniversitesinin ilgili birimlerinin görüşleri ve yönlendirmesi sonucu ahşaba çevrilmiş ve imalat ahşap olarak yapılmıştır. Ahşap makaslar halinde imal edilen çatının kaplama tahtaları üzerine su ve ısı yalıtım malzemeleri döşenmiş ve bunun üzerine eski yapı tekniğine uygun olarak alaturka kiremit döşenerek (kaplanarak) çatı kaplaması sonlandırılmıştır (Resim 17).

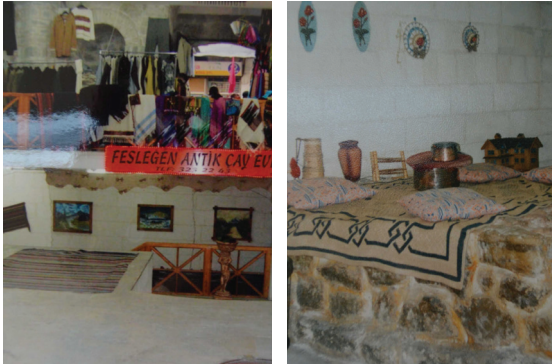
**Resim 18.** Restorasyon sonrası bodrum kat girişi (Burcu Yıldız, 2004)

**Resim 19.** Restorasyon sonrası bodrum katından bir görünüm (M. Miraç Demir, 2004)

**Bodrum Katın Açılması:** Projede mevcut olan bodrum kısmını yapmak için gerekli hafriyat çalışmaları yapılmıştır. Daha sonra, projesine uygun bir şekilde mevcut taş duvarların yanına perde duvarlar yapılarak bu perde duvarlar üzerine döşeme imalatı gerçekleştirilmiş ve bodrum imalatı tamamlanmıştır (Resim 18, 19).

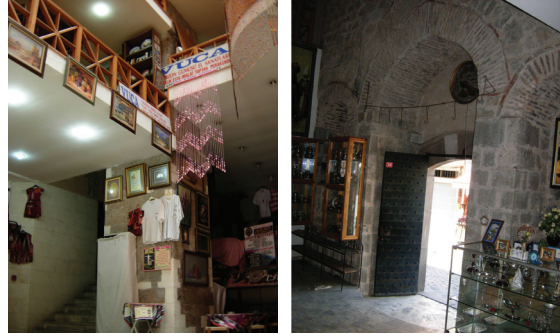
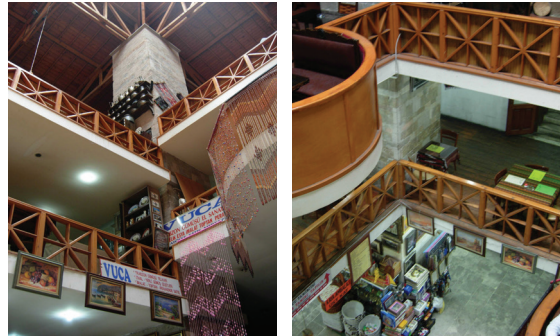
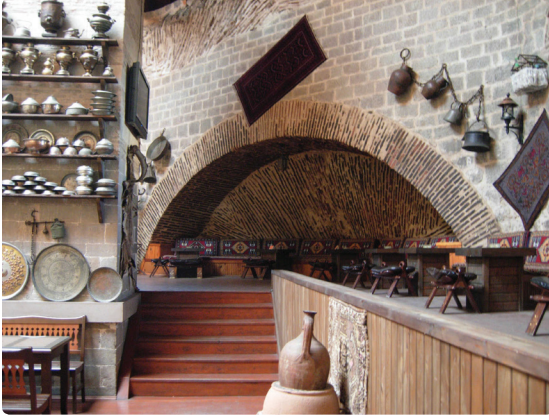
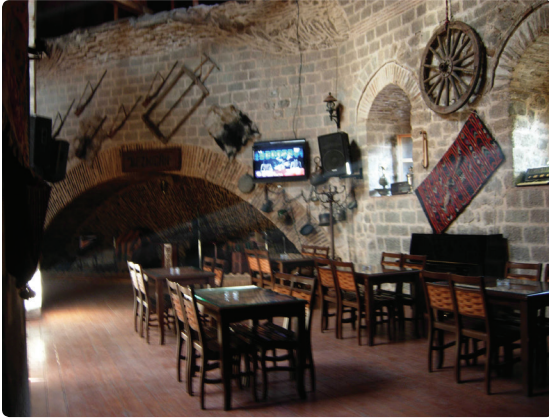
**Resim 20.** Restorasyon sonrası zemin kat görünümü (H. Emre Engin, 2010)

**Resim 21.** Restorasyon sonrası birinci ve ikinci kat görünümü (H. Emre Engin, 2010)

**Resim 22.** Restorasyon sonrası ikinci kattan görünüm (H. Emre Engin, 2010)

**Birinci ve İkinci Katın Eklenmesi:** Yapı içerisinde bulunan iki katın imalatı ileride gerektiğinde sökülebilir olması amacıyla çelik konstrüksiyon şeklinde düşünülmüş ve çelik, alçı panellerle vidalanarak kapatılmıştır. Çelik katların imalatına, kolonların yapımı ile başlanmıştır. İki "U" profili birbirine kaynak yapılarak kutu profil haline getirilmiş ve böylece çelik yapının kolonları oluşturulmuştur. Daha sonra yapının duvarlarının yanında temel imalatı yapılmış ve kolonlar bu temeller üzerine oturtulmuştur. Yapılan iki çelik döşeme bu kolonlar ve ortadaki dört ana kolona kuşaklama yapılarak oturtulmuştur. Çelik döşemeler "I" profilleri ile imal edilmiştir. Daha sonra bu döşemelerin üzeri ahşap ile, alt kısımları ise alçıpan ile kaplanmıştır. Restorasyon çalışmalarında kullanılan malzeme tercihleri şu şekildedir; Projesine uygun olarak alt kattaki ve üst kattaki dükkanların vitrinleri ile galeri korkulukları yapıya uygun şekilde ahşap olarak imal edilmiştir. Yapının zemin ve bodrumundaki döşemeler ise İstanbul'dan getirilen küfeki taşından döşenmiştir. Ayrıca, tuvalet gruplarının içi, yeni imalat ve betonarme olması nedeni ile modern malzemelerden imal edilmiştir. Son olarak yapının dört tarafındaki kapılar aslına uygun bir şekilde imal edilmiş ve uygulanmıştır (Resim 20-22).
