Tekke Köyü Hacı Abdullah Halife Camisi Duvar Resimleri

Gazanfer İltar*

The Wall Paintings of Hacı Abdullah Khalifa Mosque in Tekke Village

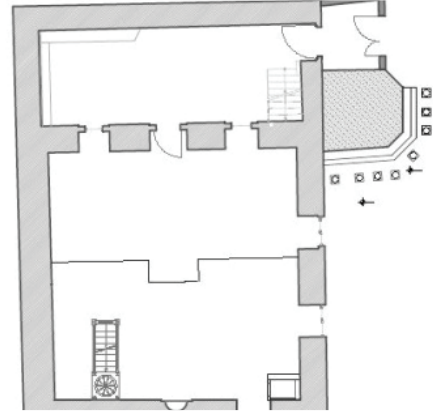
Şekil 1. Cami planı

tarihlendirilebilir. Kâgir cami, boyuna dikdörtgen planlı olup harimin önünde kapalı son cemaat yeri vardır.⁴ Cami ile birlikte külliye yer alan diğer yapıların mimari biçimleri değişik yayınlarda ayrıntılı olarak tanımlanmıştır (Karpuz 1982: 117-125; İltar 2014: 306-309). Bu yazının konusunu ise sadece duvar resimleri oluşturmaktadır.

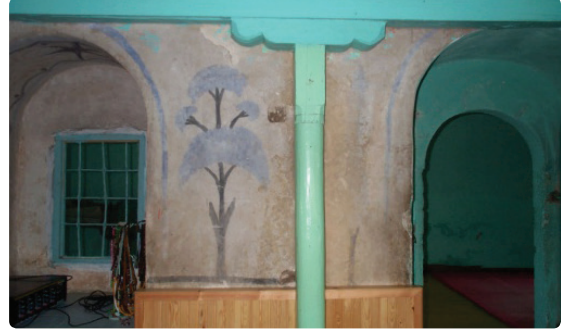
Resim 1

Kuzey duvarı ortasındaki giriş kapısının iki tarafında yarım daire kemerli birer pencere açılmıştır. Giriş açıklığı ile girişin batısındaki pencere arasındaki yüzeyde iki adet ağaç motifi vardır. Mahfil taşıyan ahşap kolon burada yüzeyi ikiye böldüğünden direk ile kapı arasında kalan dar alana inceliği nedeni ile selvi ağacı resmedilmiştir. Zamanla rengi silindiği için zor fark edilmektedir. Ağacın gövdesi kahverengi üst kısmı ise açık mavidir. Kolon ile pencere arasında kalan yüzeye mavi yaprakları dört yerde kümelenen salkım söğüt ya da top çam olarak nitelendirilebilecek bir ağaç motifi işlenmiştir. Buradaki mavi yapraklar üsluplaştırılmıştır (Resim 1). Pencere, mavi renkli çizgiden oluşan dış konturla çevrelenmiştir. Pencere nişi iki kenarda köşeleri noktali zikzak şeklinde bordür ile çevrelenmiş olup bordürlerin arası kıvrık dal motifi ile doldurulmuş

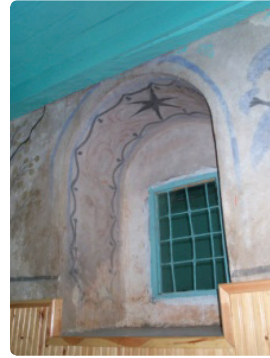
Resim 2

tur. Kemer kavsinde ise altı kollu yıldız vardır (Resim 2). Pencere ile batı duvarı arasındaki yüzeyde ise stilize edilmiş meyveli bir elma ağacı bulunur (Resim 3).

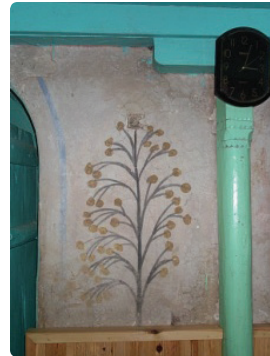
Resim 4

Giriş açıklığı ile girişin doğusundaki duvar yüzeyinde yaprakları olmayan stilize edilmiş bir meyve ağacı görülür (Resim 4). Pencere nişindeki süsleme kompozisyonu diğer pencere ile aynı olsa da burada yıldız motifine yer verilmemiştir (Resim 5). Pencerenin doğusu ile doğu duvarı arasında kalan yüzeyde ise palmyeyi andıran bir ağaç motifi bulunur. Zemin çizgisinden yükselen ağacın kolları sağa-sola doğru kıvrılmıştır (Resim 6).

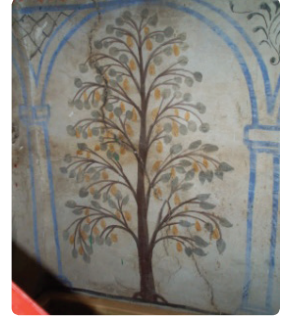
Resim 11

Batı duvarının mahfil altında kalan yüzeyinde kuzey duvarından yaklaşık bir buçuk metrelik boşluk bırakıldıktan sonra, mavi zemin üzerine üç dilimli soyut yaprak motifinden oluşturulmuş bir madalyon bulunur. Madalyonun içi, değişik açılardan bakılarak tasarlanmış gül ve gonca motiflerinden oluşan bir demetle doldurulmuştur. Bu demet dört gül, dört gonca, kıvrık dal ve yapraklardan oluşur (Resim 7). Mahfilin bittiği yerden itibaren iki katlı revak görünümüyle devam eden süsleme kompozisyonunun alt ve üst sıralarında dörder adet kemer sırası vardır. Üstteki kemerli bölümlerden birisi sonradan açılan pencere nedeni ile tahrip olmuştur. Alt sıradaki kemerlerden kuzeyden güneye birincisinde kaideli, şişkin gövdeli, dar boyunlu ve ağızlı toprak renginde bir vazodan çıkan gül demeti motifidir (Resim 8). İkinci kemer kaideli geniş gövdeli, ince, uzun boyunlu ve dar ağızlı mavi vazodan çıkan kırmızı ve mavi güller, goncalar ve yeşil yapraklardan oluşan bir demetle doldurulmuştur (Resim 9). Üçüncü kemer kaideli, geniş gövdeli ve geniş ağızlı mavi saksıdan yükselen meyve ağacı ile doldurulmuştur. Yapraklar koyu yeşil, cinsi anlaşılmayan meyve ise turuncudur. Ağacın gövdesi kahverengidir (Resim 10). Dördüncü kemer zemin çizgisi üzerine kökleriyle oturtulmuş stilize armut ağacı motifidir ile doldurulmuştur. Ağaç, geniş hacimli ve meyveli olup bütün kemer gözünü kaplamıştır (Resim 11).

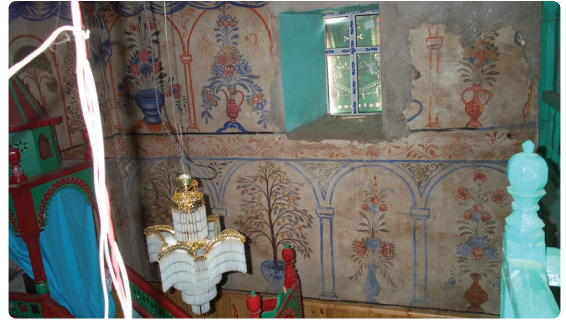
Resim 12

Batı duvarının üst bölümünde sonradan açılan pencere nedeni ile bir tahribat söz konusudur. Kuzeyden güneye birinci kemerin içinde yüksek kaideli, şişkin gövdeli, uzun boyunlu ve kulplu bir vazodan çıkan gül demeti vardır. Güller kırmızı ve mavi tonlarındadır. Gül demetinin üst bölümü tahrip olmuştur. Daha geniş tutulduğu anlaşılan ikinci kemerin içinde sadece bir adet mavi renkli vazo kulpu algılanabilmektedir. Geri kalan bölümü tahrip olmuştur (Resim 12). Üçüncü kemerde akant yaprağına benzer kaide üzerine oturtulan ibrik şeklinde vazodan çıkan gül demeti vardır. Güller, alttan üstte doğru daralan bir kompozisyonla yüzeye doldurulmuş ve dört farklı yerde kümelenmiştir. Üst seviyelerde gül demetinin sağında ay-yıldız, solunda da güneş motifidir bulunur. Ay ve güneş ışık saçmaz vaziyettedir. Güneşin içi insan silüetini andırmaktadır (Resim 13). Dördüncü kemerde yine akant yaprağına benzer bir kaideye oturtulan kademeli kaideli, geniş gövdeli geniş ve açık ağızlı vazodan yükselen ve dört yerde kümelenen kırmızı, mavi ve pembe güller, çiçekler, laleler ve yapraklardan oluşan bir demet görülür. Kompozisyondaki yapraklara perspektif katmak için zaman zaman siyah renk kullanılmıştır. Kompozisyonun sağına ay ve ışık saçan küçük bir güneş, soluna ise yine ışık saçan daha büyük bir güneş yerleştirilmiştir (Resim 14).

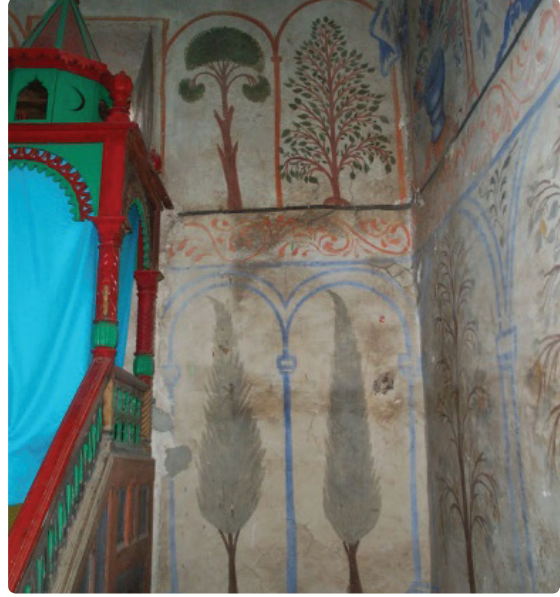
Resim 15

Caminin güney duvarındaki kemer dizilişinde mihrap, minber ve pencereler etkili olmuştur. Minber ile batı duvarı arasında kalan kısımdaki kemerler ile üst sıradaki mazgal ve doğu duvarı arasında kalan kısımdaki iki kemer yüzeyin küçüklüğü nedeniyle dar tutulmuştur. Minber ile batı duvarı arasında kalan yüzeyde iki üstte iki altta olmak üzere dört kemer gözü bulunur. Üsttekiler duvar ile mazgal arasında olup, batıdaki kökleriyle zemine oturtulmuş kahverengi gövdeli, yeşil yapraklı bir ağaç vardır. Doğudaki ise altındaki dalları kesilmiş üstünde yaprakları fırça darbeleri ile sağa, sola ve üste doğru üç grupta toplanmış stilize edilmiş bir ağaç görülür. Giriş kapısının batısında da karşılaştığımız bu ağaç muhtemelen top çam ya da salkım söğüttür. Altta ki kemer gözlerinde ise uçları rüzgârdan doğuya doğru eğilen birer selvi ağacı yerleştirilmiştir (Resim 15). Güney duvarında üstte iki mazgal arasında kalan kısımda dört adet kemer gözü bulunur. Batıdan itibaren birincisinde kaideli, geniş gövdeli, boğazlı ve dar ağızlı kırmızı bir vazodan çıkan pembe, kırmızı, mavi renkli güller, goncalar ve yeşil yapraklardan oluşan bir demet vardır. İkinci kemer gözünde kademeli kaideli, geniş gövdeli ve ağızlı, kahverengi vazodan çıkan kırmızı ve mavi tonlarında güller, goncalar ve yapraklardan oluşan bir demet; üçüncü kemer gözünde kaideli, kulplu, geniş ve açık ağızlı, üzeri işlemeli mavi bir vazodan çıkan kırmızı ve mavi tonlarında gül, gonca ve yeşil yapraklardan oluşan bir demet; dördüncü kemer gözünde de geniş gövdeli, geniş ağızlı, kahverengi vazodan çıkan kırmızı ve mavi tonlarında gül, gonca ve yapraklardan oluşan bir demet yer alır (Resim 16).

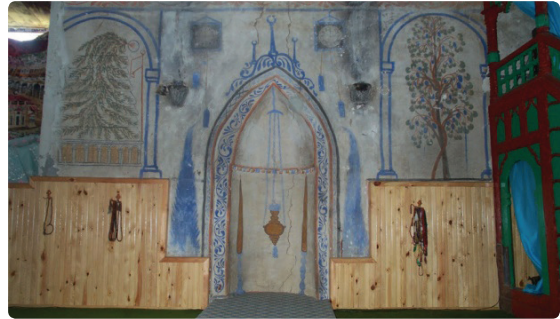
Resim 17

miştir. Güney duvarının ortasında olan mihrap nişinin etrafını kıvrık dallardan oluşan iki sıra bordür çevrelemektedir. Dışta olan bordür dar olup, önce baklava dilimi ile bezenmek istenmiş, biraz devam edildikten sonra kıvrık dala dönülmüştür. İçteki bordür daha geniş olup, kahverengi kontur çizgileriyle kuşatılmıştır. Mihrap nişinin üzerinde S ve C kıvrımlı kaide üzerinde yükselen üç tane alem vardır. Mihrap kavsarasından nişe doğru zincirle sarkıtılmış asma kandil motifi görülür. Mavi ve kahverengi renklerdeki kandile kırmızı boya ile yanıyor görünümü verilmiştir. Kandilin altından mavi püskül sarkar. Kandilin dışında mihrap nişi içerisinde iki tane de ayaklı şamdan bulunur. Mavi ve kahverengi renklerden oluşan şamdanlara da yanıyor görünümü verilmiştir. Mihrap nişi ile kemer gözleri arasında kalan dikdörtgen yüzeyde, üstteki ara bordürden aşağıya sarkıtılan iki saat tasviri vardır. Saatlerin aşağıya sarkan ikişer çanı bulunur. Üçgen alınlıklarının köşelerinde hilal şeklinde birer alem olup, saatler 09.00'u göstermektedir. Saatlerin altında kandil koymak için küçük birer çıkma yapılmıştır. Elektriğin olmadığı zamanlarda kullanılan kandillerden çıkan isler çevresini karartmıştır. Alt tarafta mihrabın iki yanında uçları mihraba doğru eğilmiş birer selvi tasviri görülür (Resim 17).

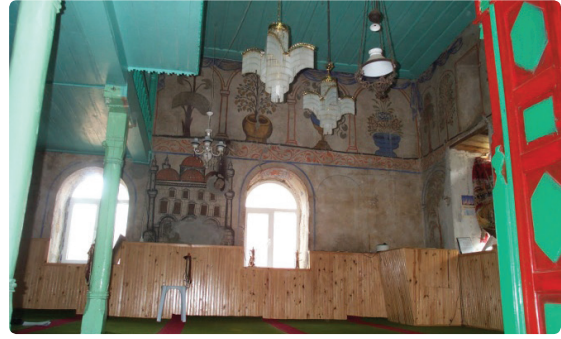
Resim 18

Caminin doğu duvarı altında iki, üstünde de dört adet kemer gözü vardır. Alt sırada güneyden itibaren tamamlanmamış iki kemer gözünde, pencere nişi ve cami tasviri bulunmaktadır. Buradaki kemer gözlerinin konturları siyah ile çizilmiş, ancak boyanmadan ve motifleri tamamlanmadan bırakılmıştır. Bunlardan ilkinde (güneyden kuzeye) çiçeği andıran bir vazo deseni içerisine siyah konturla Arapça "Muhammed" yazısı yazılmış, ancak gerek vazo,

gerekse yazı boyanmadan desen halinde bırakılmıştır. İkinci kemer gözünde ise siyahla konturları çizilmiş S ve C kıvrımları şeklinde tamamlanmadan bırakılmış bir kartuş vardır. Diğerlerinden hareketle buranın da vazodan çıkan gül demeti ile doldurulacağı anlaşılır (Resim 18). Bu kemer gözünden sonra doğuya açılan pencere nişi gelmektedir. Burada kıvrık daldan bir dış kontur, düz çizgi şeklinde kırmızı-mavi bir orta bordür ve köşeleri noktali zikzak şeklinde siyah renkli bir iç bordür vardır. En üstte ise altı kollu bir yıldızın kolları bağlanarak çokgen oluşturulmuş, çokgen de kıvrık dal motifli bordürle çevrelenmiştir. Bu uygulamanın iki tarafından zincirlere asılı yağ kandilleri sarkıtılmıştır (Resim 19). Pencereden sonra gelen duvar yüzeyinde kubbeli bir cami tasviri yer alır. Caminin merkezi kubbesi yüksek kasnaklıdır. Caminin silindirik formulu dört adet minaresi vardır. Öndeki minareler ikişer şerefelidir. Arkada kalan minarelerin birer şerefesi görülebilmektedir (Resim 20).

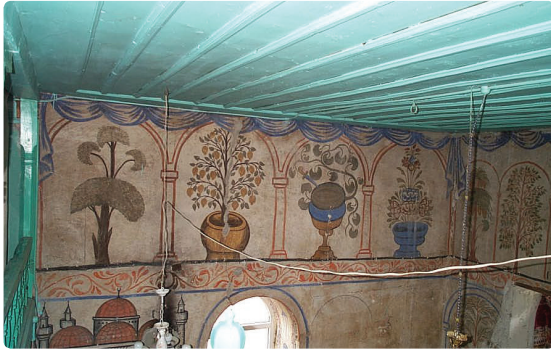
Resim 21

Üst sırada güneyden kuzeye birinci kemer gözünde kademeli kaideli, enlemesine gelişen mavi vazodan çıkan kırmızı ve mavi tonlarında gül, gonca ve yeşil yapraklardan oluşan bir demet vardır. Gonca ve güller iki noktada kümelenmiştir. İkinci kemer gözü sehpayı andıran kaideli kahverengi

vazo içerisinde dal ve yaprakları kesilmemiş karpuz ve karpuz saplı bıçak tasviri ile doldurulmuştur. Karpuzun dal ve yaprakları kıvrımlar yaparak boş kalan yüzeyleri doldurmuştur. Yapraklar "C" şeklindedir. Üçüncü kemer gözünde kaideli, geniş gövdeli ve geniş ağızlı kahverengi vazodan çıkan bir meyve ağacı vardır. Stilize olarak tasvir edilen ağacın meyvesi limona benzemektedir. Dördüncü kemer gözünde zeminden yükselen, yaprakları ile irili ufaklı dört kısımda kümelenmiş bir ağaç tasvir edilmiştir (Resim 21).

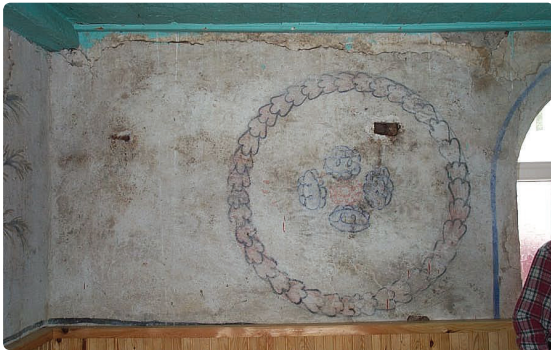
Resim 22

Doğu duvarında mahfilin altında kalan kalemişi süslemeler kemer motifi ile çerçevelememiştir. Burada güneyden kuzeye ilk olarak pencere nişi vardır. Nişin içerisindeki süslemeler, doğuya açılan diğer pencere ile aynı düzenlemeyi gösterir. Pencereden sonra zemin üzerine türü belli olmayan, üç dilimli yaprak motifinden oluşan daire şeklindeki madalyon içerisinde değişik açılardan bakılarak tasarlanmış gül ve gonca motiflerinden bir demet yer alır. Ancak burada sadece konturlar çizilmiş ve boyama işi bitirilmemiştir. Buradaki süsleme için 7 numaralı fotoğraftaki kompozisyonun tamamlanmamış hali diyebiliriz. Bu kompozisyondan itibaren yaklaşık bir buçuk metrelik boşluk bırakıldıktan sonra, doğu duvarındaki süslemeler son bulmuştur.

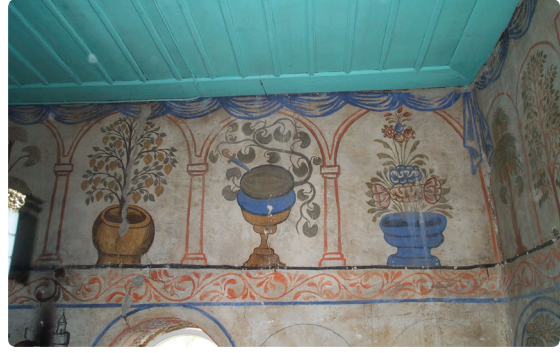
Resim 25

Benzer tarzdaki bitkisel süslemeli duvar resimlerine sahip 19. yüzyıl Trabzon camilerinde⁵ motifler doğrudan duvar yüzeyine uygulanmıştır. Hacı Abdullah Halife Camisi'nde ise duvar yüzeyleri revak şeklinde bölümlere ayrılmış ve her bölümün içi değişik süsleme kompozisyonuyla doldurulmuştur (Resim 25). Bu şekli ile Hacı Abdullah Halife Camisi'ndeki süsleme kompozisyonu, bölgedeki tek örnek olarak karşımıza çıkmaktadır.

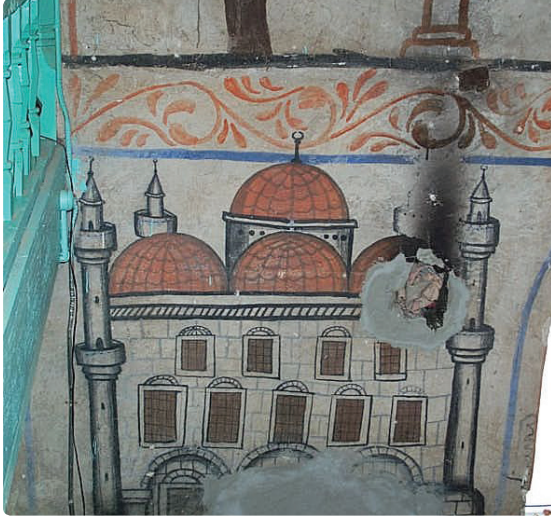
Resim 25

Doğu duvarındaki pencereler arasında kubbeli bir cami tasviri vardır (Resim 25). Merkezi kubbesi yüksek kasnaklı olan caminin son cemaat yerinde üç küçük kubbe tasviri daha görülür. Dört minareli olan cami tasvirinde minareler silindirik formudur. Minareler caminin köşelerine yerleştirilmiş olup öndeki minareler ikişer şerefelidir. Arkadaki minarelerin birer şerefesi görülebilmektedir. Duvar resimlerinde cami tasvirlerine Karadeniz Bölgesi'nde özellikle Trabzon'daki 19. yüzyıl camilerinde yoğun bir şekilde yer verilmiştir. Gerek yayın taramalarında (Yavuz, 2009: 287; Sümerkan ve Okman, 1999: 1-78) gerekse kendi araştırmalarımızda tespit ettiğimiz bu yapılarındaki duvar resimlerinde üç farklı cami tasviri tespit edilmiştir. Bunlardan ilki Allah, Muhammed, Ali üçlemesi ile (Çaykara Şahinkaya Köyü Gülveren Mahallesi Camisi, Sürmene Gültepe Köyü Kefeli Mahallesi Camisi); ikincisi "La ilahe İllallah Muhammed Resul Allah" yazısı ile (Araklı Turnalı Köyü Camisi, Sürmene Karacaköyü Camisi, Sürmene Petekli Köyü Orta Mahalle Camisi, Araklı Kalecik Mahallesi Camisi) üçüncüsü de kalem işi süslemelerle (Araklı Kalecik Mahallesi Camisi, Arsin Çatak Beldesi Büyük Cami, Arsin Güneyce Köyü Büyük Cami, Çaykara Kabataş Köyü Camisi, Şalpaazarı Doğancı Köyü Camisi) oluşturulmuştur. Cami tasvirli duvar resimlerine Anadolu'daki kalem işi süslemelere sahip pek çok camide rastlamak mümkündür. Yozgat Çapanoğlu Camisi, Sandıklı Ulu Camisi, Acıpayam Yazır Köyü Camisi, Tavşanlı Kurşunlu Camisi, Merzifon Paşa Camisi, Amasya Gümüşlü Camisi, Beyşehir Çavuş Köyü Camisi bunlardan bazılarıdır. Bunlar genellikle Selimiye, Süleymaniye ve Sultanahmet gibi ünlü camilerin modelleridir (Arık 1988: 126). Orta Anadolu'daki 19. yüzyıl camilerindeki mimari tasvirlerde özellikle cami resimleri revaçta olup, bunların çoğu İstanbul camilerini yansıtır (Renda 1977: 152). Bu camiler genellikle kübik alt yapıları, kurşun kaplı kubbeleri, sivri külahlı minareleriyle klasik Osmanlı camileridir (Okçuoğlu 2000: 32).

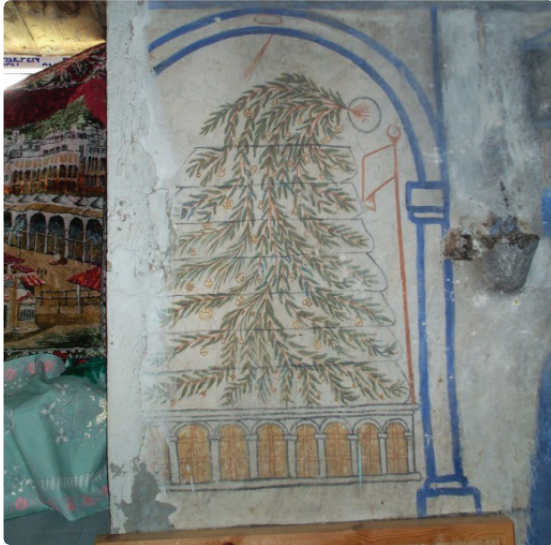
Resim 26

Güney duvarında mihrabın doğusunda kalan kemer gözünde yedi katlı, sekiz kapılı cennet tasviri vardır (Resim 26). Katlar alttan üste doğru daralarak yükselmektedir. Tasvirin alt kısmında içleri kahverengi ile boyanmış sekiz adet yuvarlak kemerli kapı yer alır. Kemerler, kaideli ve başlıklı sütunlara oturtulmuştur. Tasvirin en üstünde kökleri havada, çiçekli dalları cennetin bütün katlarını gölgeleyecek şekilde aşağıya doğru sarkıtılmış bir tuba

ağacı motifi görülür. Ağacın kökü yuvarlak bir çerçeve içine alınmıştır. Cennet Sembolü olan Liva-yı Hamd sancağı, birinci katın zemininden yükselerek üstte hilal motifi ile son bulur. Buradaki cennet tasviri, aynı döneme tarihlenen bölge camilerindeki tek uygulama olarak dikkati çeker. Bu tasvirin bir benzeri Muğla İli Fethiye İlçesi Seki Beldesi Tekke Camisi'nin doğu cephesinde, güneyden kuzeye birinci-ikinci pencere arasına uygulanmıştır (Duran 1992: 327). Kuran'da 130 defadan fazla anılan ve ayrıntılarıyla betimlenen cennette en çok köşk, çeşme, köprü, nehir, bahçe, ağaç gibi öğeler vurgulanmıştır.⁶
