Geleneksel Maraş Evleri*

Traditional Maraş Houses

Şekil 1. Mevcut Durum Analizi (Ev No: 1-2).

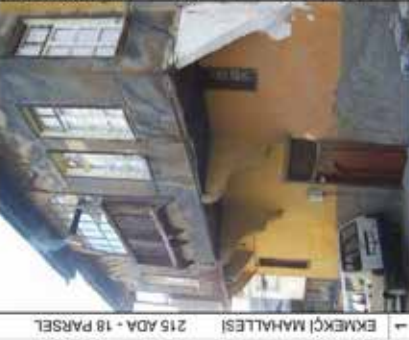
<p>215 ADA - 18 PARSEL EKMEKÇİ MAHALLESİ</p>	<p>83</p> <p>Envanter No</p> <p>Yapım Yılı</p> <p>Tesisat Sistemi</p> <p>Kat Adedi</p> <p>3</p> <p>Yapım Tekniği</p> <p>Bodrum Kat: Ahşap hatıllı kaba yonu yığma taş</p> <p>Zemin Kat: Ahşap hatıllı kaba yonu yığma taş</p> <p>1. Kat: Ahşap karkas üzeri bağladlı çita</p> <p>Cephe Özellikleri</p> <p>Kapalı çıkma ve balkon bulunmaktadır.</p> <p>Enklil giriş kapısı bulunmaktadır.</p> <p>Pencereleri 1/2 oranında ve keruhli sistemdir.</p> <p>Cephede sac kaplama bulunmaktadır.</p> <p>Plan Özellikleri</p> <p>Oddar iç sofaya açılmaktadır.</p> <p>Merdiren ahşaptır.</p> <p>Duvarda ocak, yüksek ve nişler bulunmaktadır.</p> <p>Ust Örtü Özellikleri</p> <p>Ahşap taşıyıcı üzeri okulu sac kaplanmıştır.</p>

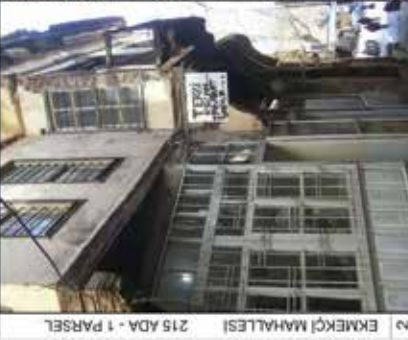
<p>215 ADA - 1 PARSEL EKMEKÇİ MAHALLESİ</p>	<p>82</p> <p>Envanter No</p> <p>Yapım Yılı</p> <p>Tesisat Sistemi</p> <p>Kat Adedi</p> <p>2</p> <p>Yapım Tekniği</p> <p>Zemin Kat: Ahşap hatıllı kaba yonu yığma taş</p> <p>1. Kat: Ahşap karkas arası kerpiç döğulu</p> <p>Cephe Özellikleri</p> <p>Kapalı çıkma ve balkon bulunmaktadır.</p> <p>Çıkma, taş kaideli ahşap dikmelerle taşınmaktadır.</p> <p>Pencereleri 1/2 oranında ve çyotin sistemdir.</p> <p>Plan Özellikleri</p> <p>Yapıya avludan ve sokaktan giriş bulunmaktadır.</p> <p>Avlu yöresel tañdır taşı kaplanadır.</p> <p>Oddar iç sofaya açılmaktadır.</p> <p>Merdiren ahşaptır.</p> <p>Duvarda ocak, yüksek ve nişler bulunmaktadır.</p> <p>Ahşap taşıyıcı üzeri okulu sac kaplanmıştır.</p>

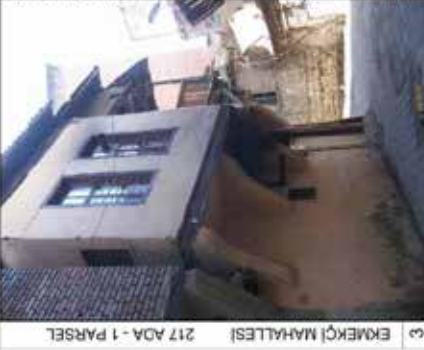
<p>217 ADA - 1 PARSEL EKMEKÇİ MAHALLESİ</p>	<p>Envanter No: 84</p> <p>Yapım Yılı: Yanı kagir yan ahşap</p> <p>Taşıyıcı Sistemi: 2</p> <p>Kat Adedi: Zemin Kat: Ahşap hatıllı kaba yonu yığıma taş</p> <p>Yapım Tekniği: 1. Kat: Ahşap karkas üzeri bağışan çita</p> <p>Cephe Özellikleri: Kapalı çıkma ve balkon bulunmaktadır. Balkon ahşap dikmelele taşınmaktadır. Pencereleli 1/2 oranında ve kanatlı sistemdir.</p> <p>Plan Özellikleri: Odalar dış sofaya açılmaktadır. Merdiven ahşaptır. Duvarca ocak, yüksek ve nişler bulunmaktadır.</p> <p>Ust Öntü Özellikleri: Ahşap taşıyıcı üzeri oluklu sac kaplamalıdır.</p>

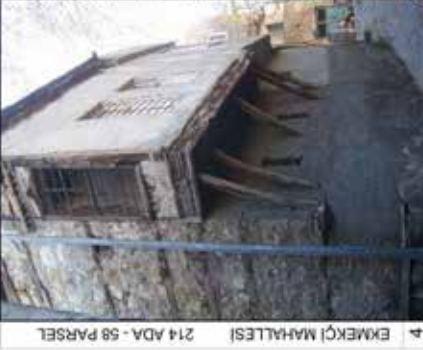
Şekil 2. Mevcut Durum Analizi (Ev No: 3-4).

<p>214 ADA - 58 PARSEL EKMEKÇİ MAHALLESİ</p>	<p>Envanter No: 87</p> <p>Yapım Yılı: Yanı kagir yan ahşap</p> <p>Taşıyıcı Sistemi: 2</p> <p>Kat Adedi: Zemin Kat: Ahşap hatıllı kaba yonu yığıma taş</p> <p>Yapım Tekniği: 1. Kat: Ahşap karkas arası kerpiç dolgu</p> <p>Cephe Özellikleri: Kapalı çıkma bulunmaktadır. Balkon bulunmamaktadır. Pencereleli 1/2 oranında ve geytin sistemdir.</p> <p>Plan Özellikleri: Her kat tek mekandan oluşmaktadır. Oda dış sofaya açılmaktadır. Merdiven ahşaptır. Duvarca ocak, yüksek ve nişler bulunmaktadır.</p> <p>Ust Öntü Özellikleri: Ahşap taşıyıcı üzeri oluklu sac kaplamalıdır.</p>

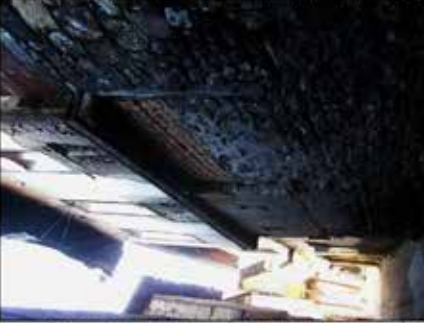
<p>Ervanter Numarası 88</p> <p>Yapım Yılı</p> <p>Taşıyıcı Sistemi</p> <p>Kat Adedi 2</p> <p>Yapım Tekniği</p> <p>Zemin Kat: Ahşap hatıllı kaba yonu yığılma taş</p> <p>1. Kat: Ahşap karkas arası kerpiç dolgu</p> <p>Cephe Özellikleri</p> <p>Çıkma bulunmamaktadır.</p> <p>Ahşap dikmelerle taşınan ayaş bulunmaktadır.</p> <p>Pencereleri 1/2 oranında kanallı sistemdir.</p> <p>Plan Özellikleri</p> <p>Yapıya arıktan ulaşılmaktadır.</p> <p>Odalar dış sofaya açılmaktadır.</p> <p>Merdiven ahşaptır.</p> <p>Duvarlarda ocak, yüksek ve nişler bulunmaktadır.</p> <p>Üst Örtü Özellikleri</p> <p>Ahşap taşıyıcı üzeri oluklu sac kaplamalıdır.</p>

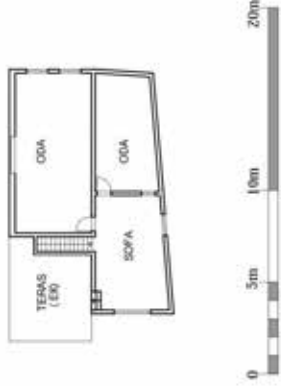
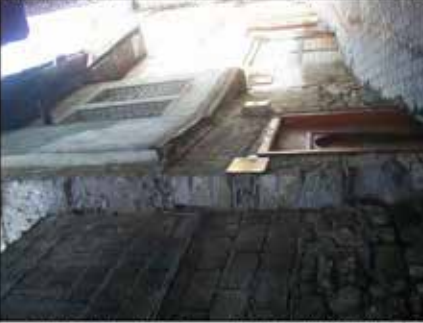
Şekil 3. Mevcut Durum Analizi (Ev No: 5-6).

<p>Ervanter Numarası 89</p> <p>Yapım Yılı</p> <p>Taşıyıcı Sistemi</p> <p>Kat Adedi 2</p> <p>Yapım Tekniği</p> <p>Zemin Kat: Ahşap hatıllı kaba yonu yığılma taş</p> <p>1. Kat: Ahşap karkas arası kerpiç dolgu</p> <p>Cephe Özellikleri</p> <p>Çıkma ve balkon bulunmamaktadır.</p> <p>Enkeli giriş kapısı bulunmaktadır.</p> <p>Pencereleri 1/2 oranında ve kanallı sistemdir</p> <p>Plan Özellikleri</p> <p>Odalar dış sofaya açılmaktadır.</p> <p>Merdiven ahşaptır.</p> <p>Duvarlarda ocak, yüksek ve nişler bulunmaktadır.</p> <p>Üst Örtü Özellikleri</p> <p>Ahşap taşıyıcı üzeri oluklu sac kaplamalıdır.</p>

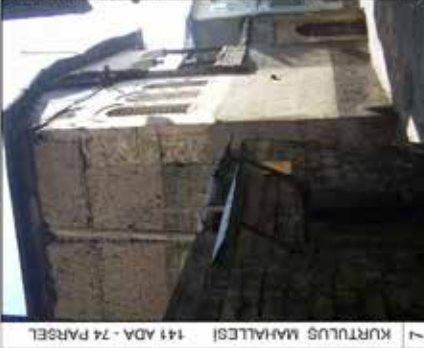
<p>141 ADA - 74 PARSEL KURTULUŞ MAHALLESİ</p>	<p>Ervanter Numarası 108</p> <p>Yapım Yılı</p> <p>Taşıyıcı Sistemi Kagir</p> <p>Kat Adedi 3</p> <p>Yapım Tekniği Bodrum Kat: Ahşap hatıllı kaba yonu yığma taş</p> <p>Zemin Kat: Ahşap hatıllı kaba yonu yığma taş</p> <p>1. Kat: Ahşap karkas arası kerpiç dolgu taş</p> <p>Cephe Özellikleri Çıkma bulunmamaktadır.</p> <p>Balkon ve üst örtüsünü ahşap direklerle taşımaktadır.</p> <p>Plan Özellikleri Pencerelem 1/2 oranında ve kanatlı sistemdir. Yapıya avludan ulaşmaktadır. Odalar dış sofaya açılmaktadır. Merdiven ahşaptır. Duvarlarda ocak, yükük ve nişler bulunmaktadırlar.</p> <p>Üst Örtü Özellikleri Ahşap taşıyıcı üzeri beton kaplamalıdır.</p>

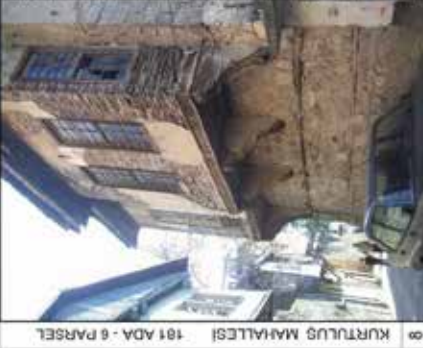
Şekil 4. Mevcut Durum Analizi (Ev No: 7-8).

<p>181 ADA - 6 PARSEL KURTULUŞ MAHALLESİ</p>	<p>Ervanter Numarası 102</p> <p>Yapım Yılı</p> <p>Taşıyıcı Sistemi Yan kagir yan ahşap</p> <p>Kat Adedi 3</p> <p>Yapım Tekniği Bodrum Kat: Ahşap hatıllı kaba yonu yığma taş</p> <p>Zemin Kat: Ahşap hatıllı kaba yonu yığma taş</p> <p>1. Kat: Ahşap karkas üzeri beğdedi çila</p> <p>Kapalı çıkma ve balkon bulunmaktadırlar.</p> <p>Balkon üst örtüsünü ahşap direklerle taşımaktadır.</p> <p>Pencerelem 1/2 oranında ve gjyotin sistemdir.</p> <p>Plan Özellikleri Yapıya avludan ulaşılmaktadır. Odalar dış sofaya açılmaktadır. Merdiven ahşaptır. Duvarlarda ocak, yükük ve nişler bulunmaktadırlar.</p> <p>Üst Örtü Özellikleri Ahşap taşıyıcı üzeri sac kaplamalıdır.</p>

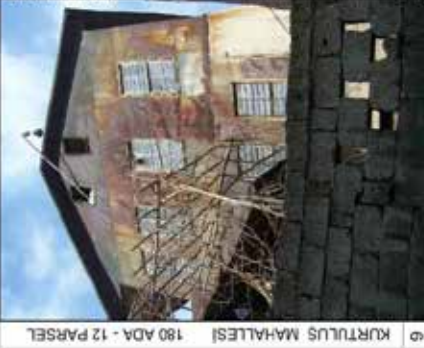
<p>180 ADA - 12 PARSEL</p>	<p>Ervanter Numarası 117</p> <p>Yapım Yılı</p> <p>Tasviye Sistemi</p> <p>Kat Adedi 3</p> <p>Yapım Tekniği Bodrum Kat: Ahşap hatilli kaba yonu yığıma taş Zemin Kat: Ahşap hatilli kaba yonu yığıma taş 1. Kat: Ahşap hatilli kaba yonu yığıma taş 3 yapı bir parselde planlanmıştır.</p> <p>Cephe Özellikleri</p> <p>Çıkma bulunmamaktadır. Balkonu ahşap dükemler taşımaktadır. Pencereleri 1/2 oranında ve kanatlı sistemdir. Cephede sac kaplama bulunmaktadır. Yayıya avludan ve sokaktan giriş bulunmaktadır.</p> <p>Plan Özellikleri</p> <p>Avluda çöşme bulunmaktadır. Odalarda dış solaya açılmaktadır. Merdiven ahşaptır. Duvarlarda ocak, yüksek ve nişler bulunmaktadır. Ahşap tesviye üzeri sac kaplanmıştır.</p> <p>Ust Öntü Özellikleri</p>

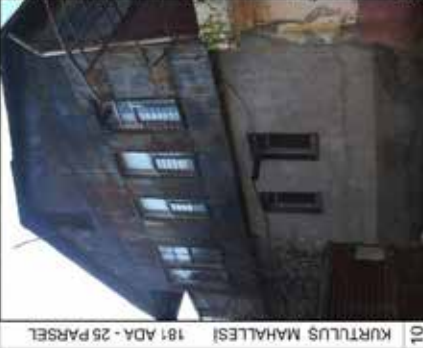
Şekil 5. Mevcut Durum Analizi (Ev No: 9-10).

<p>181 ADA - 25 PARSEL</p>	<p>Ervanter Numarası 105</p> <p>Yapım Yılı</p> <p>Tasviye Sistemi</p> <p>Kat Adedi 3</p> <p>Yapım Tekniği Bodrum Kat: Ahşap hatilli kaba yonu yığıma taş Zemin Kat: Ahşap hatilli kaba yonu yığıma taş 1. Kat: Ahşap karkas üzeri bağdatlı çita</p> <p>Cephe Özellikleri</p> <p>Çıkma bulunmamaktadır. Balkon üst örtüsünü ahşap dükemler taşımaktadır. Pencereleri 1/2 oranında ve kanatlı sistemdir. Cephede sac kaplama bulunmaktadır. Yayıya avludan ulaşımaktadır. Odlarda dış solaya açılmaktadır. Merdiven ahşaptır. Duvarlarda ocak, yüksek ve nişler bulunmaktadır. Ahşap tesviye üzeri sac kaplanmıştır.</p> <p>Ust Öntü Özellikleri</p>

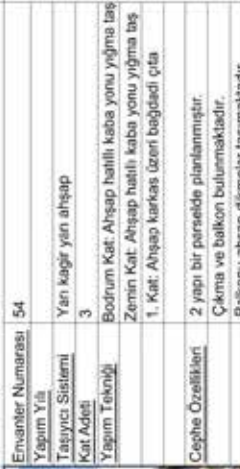
Şekil 7. Mevcut Durum Analizi (Ev No: 13-14).

<p>465 ADA - 2 PARSEL TURAN MAHALLESİ</p>	<p>Ersanlar Numarası: 68 Yapım Yılı: Tasıyıcı Sistemi: Kat Adedi: 3 Yapım Tekniği: Bodrum Kat: Ahsap hatıllı kaba yonu yığıma taş Zemin Kat: Ahsap hatıllı kaba yonu yığıma taş 1. Kat: Ahsap karkas üzeri bağdaçlı çita Cephe Özellikleri: Kapalı çıkma bulunmaktadır. Balkon bulunmaktadır. Pencereleri 1/2 oranında ve kanallı sistemdir. Yapıya avludan ve sokaktan giriş bulunmaktadır. Avlu tanandır taş kaplanmıştır. Arkuda çeşme bulunmaktadır. Odalar iç sofaya açılmaktadır. Merdiven ahsaptır. Duvarında ocak, yüküklük ve nişler bulunmaktadır. Ahsap tasıyıcı üzeri alaturka kiremit kaplama. Ust Örtü Özellikleri:</p>

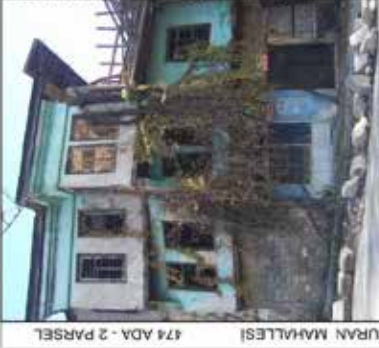
<p>474 ADA - 2 PARSEL</p>	<p>Emvanteer Numarası 57</p> <p>Yapım Yılı</p> <p>Tasviyıcı Sistemi</p> <p>Kat Adedi 3</p> <p>Yapım Tekniği Zemin Kat: Ahsap hatılı kaba yonu yığıma taş 1. Kat: Ahsap kurkas üzeri boğsodi çita 2. Kat: Ahsap kurkas üzeri boğsodi çita</p> <p>Cephe Özellikleri Kıpılı çikma ve balkon bulunmaktadı. Balkon ahsap dikmeleri taşımaktadır. Pencereleeri 1/2 oranında ve kanatlı sistemdir.</p> <p>Plan Özellikleri Yapıya tandır taşı kapk avludan ulaşılmaktadır. Avluda 2 adet çeşme bulunmaktadı. Odalar dış sofiya açılmaktadır. Merdiven ahsaptır. Duvarıda ocak, yükük ve nişler bulunmaktadı.</p> <p>Ust Örtü Özellikleri Ahsap tasviyıcı üzeri sac kaplamalıdır.</p>

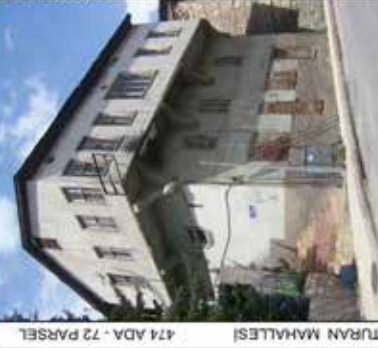
Şekil 9. Mevcut Durum Analizi (Ev No: 17-18).

<p>474 ADA - 72 PARSEL</p>	<p>Emvanteer Numarası 55</p> <p>Yapım Yılı</p> <p>Tasviyıcı Sistemi</p> <p>Kat Adedi 3</p> <p>Yapım Tekniği Zemin Kat: Ahsap hatılı kaba yonu yığıma taş 1. Kat: Ahsap hatılı kaba yonu yığıma taş 2. Kat: Ahsap kurkas üzeri boğsodi çita</p> <p>Cephe Özellikleri Çıkma ve balkon bulunmaktadı. Balkon ahsap dikmeler taşımaktadır. Pencereleeri 1/2 oranında ve kanatlı sistemdir.</p> <p>Plan Özellikleri Zemin kat ticar olarak kullanılmaktadır. Yapıya avludan ve sokaktan giriş bulunmaktadı. Odalar dış sofiya açılmaktadır. Merdiven ahsaptır. Duvarıda ocak, yükük ve nişler bulunmaktadı. Ahsap tasviyıcı üzeri sac kaplamalıdır.</p> <p>Ust Örtü Özellikleri</p>

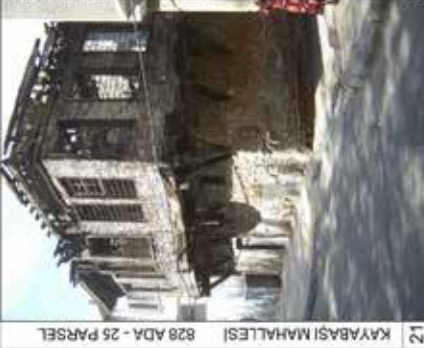
<p>828 ADA - 25 PARSEL KAYABAŞI MAHALLESİ</p>	<p>Evanciler Numarası 203</p> <p>Yapım Yılı</p> <p>Tasarımcı Sistemi</p> <p>Kat Adedi 2</p> <p>Yapım Tekniği</p> <p>1. Kat: Ahşap karkas üzeri bağdaç çita</p> <p>Ceçhe Özellikleri</p> <p>Kapalı çikma bulunmaktadır.</p> <p>Balkon bulunmaktadır.</p> <p>Pencereleri 1/2 oranında ve çiyotün sistemdir.</p> <p>Plan Özellikleri</p> <p>Yapıya avlucan ve sokaktan giriş bulunmaktadır.</p> <p>Avluda çeşme ve havuz bulunmaktadır.</p> <p>Odalarda dış sofaya açılmaktadır.</p> <p>Merdiven ahşaptır.</p> <p>Duvarlarda ocak, yüksek ve nişler bulunmaktadır.</p> <p>Üst Örtü Özellikleri</p> <p>Ahşap taşıyıcı üzeri keremit kaplamalıdır.</p>

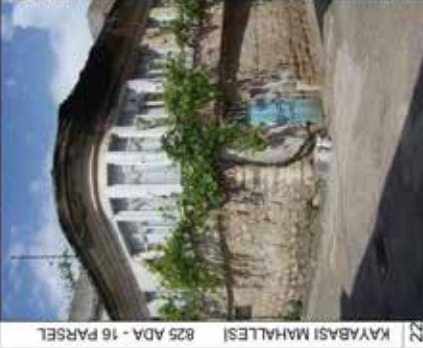
Şekil 11. Mevcut Durum Analizi (Ev No: 21-22).

<p>825 ADA - 16 PARSEL KAYABAŞI MAHALLESİ</p>	<p>Evanciler Numarası 202</p> <p>Yapım Yılı</p> <p>Tasarımcı Sistemi</p> <p>Kat Adedi 2</p> <p>Yapım Tekniği</p> <p>1. Kat: Ahşap karkas üzeri bağdaç çita</p> <p>Ceçhe Özellikleri</p> <p>Çikma bulunmaktadır.</p> <p>Balkon bulunmaktadır.</p> <p>Pencereleri 1/2 oranında ve kanatlı sistemdir.</p> <p>Plan Özellikleri</p> <p>Odalarda dış sofaya açılmaktadır.</p> <p>Merdiven ahşaptır.</p> <p>Duvarlarda ocak, yüksek ve nişler bulunmaktadır.</p> <p>Üst Örtü Özellikleri</p> <p>Ahşap taşıyıcı üzeri oluklu sac kaplamalıdır.</p>

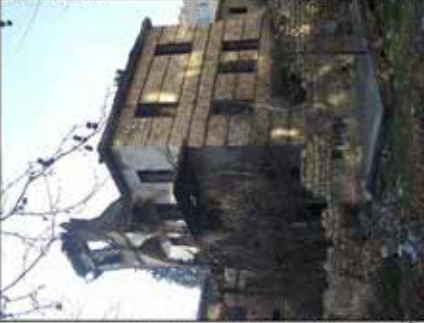
<p>977 ADA - 3 PARSEL</p>	<p>Envanter Numarası 142</p> <p>Yapım Yılı 19.yy sonu</p> <p>Tasiyecı Sistemi Yan kagir yan ahşap</p> <p>Kat Adedi 4</p> <p>Yapım Tekniđi Bodrum Kat: Ahşap hatılı kaba yonu yıđma taş Zemin Kat: Ahşap hatılı kaba yonu yıđma taş 1. Kat: Ahşap hatılı kaba yonu yıđma taş 2. Kat: Ahşap karkas üzeri bađıladı çıla</p> <p>Cephe Özellikleri Açık çıkma bulunmaktadır. Açık çıkmayı ahşap dikmeler taşımaktadır. Pencereleri 1/2 oranında ve gıyolın sistemdir.</p> <p>Pian Özellikleri Yapıya avludan ulaşılmaktadır. Odsalar iç sofaya açılmaktadır. Merdiven ahşaptır. Duvarında ocak, yüksek ve nişler bulunmaktadır. Ahşap tasiyecı üzeri kiremit kaplamalıdır.</p> <p>Ust Örtü Özellikleri Ahşap tasiyecı üzeri kiremit kaplamalıdır.</p>

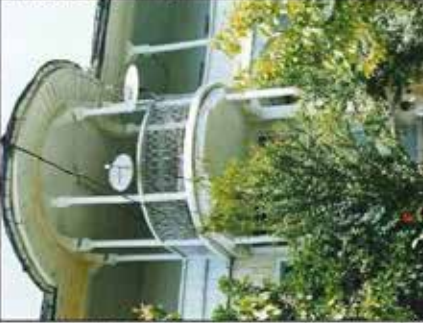
Şekil 14. Mevcut Durum Analizi (Ev No: 27-28).

<p>587 ADA - 8 PARSEL</p>	<p>Envanter Numarası 188</p> <p>Yapım Yılı Yan kagir yan ahşap</p> <p>Tasiyecı Sistemi Yan kagir yan ahşap</p> <p>Kat Adedi 3</p> <p>Yapım Tekniđi Bodrum Kat: Ahşap hatılı kaba yonu yıđma taş Zemin Kat: Ahşap hatılı kaba yonu yıđma taş 1. Kat: Ahşap hatılı kaba yonu yıđma taş</p> <p>Cephe Özellikleri Çıkmayı taş kaideli ahşap dikmeler taşımaktadır. Balkonu üst örtüsünü ahşap dikmeler taşımaktadır. Pencereleri 1/2 oranında ve kanatlı sistemdir. Yapıya avludan ulaşılmaktadır. Odsalar dış sofaya açılmaktadır. Merdiven ahşaptır. Duvarında ocak, yüksek ve nişler bulunmaktadır. Ahşap tasiyecı üzeri okulu sac kaplamalıdır.</p> <p>Pian Özellikleri Yapıya avludan ulaşılmaktadır. Odsalar dış sofaya açılmaktadır. Merdiven ahşaptır. Duvarında ocak, yüksek ve nişler bulunmaktadır. Ahşap tasiyecı üzeri okulu sac kaplamalıdır.</p> <p>Ust Örtü Özellikleri Ahşap tasiyecı üzeri okulu sac kaplamalıdır.</p>

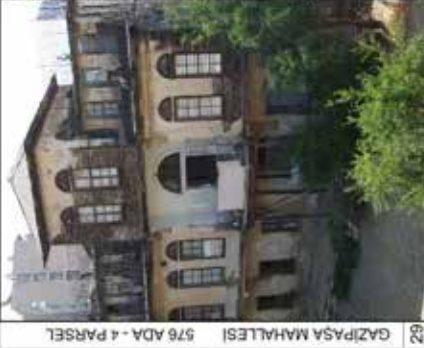
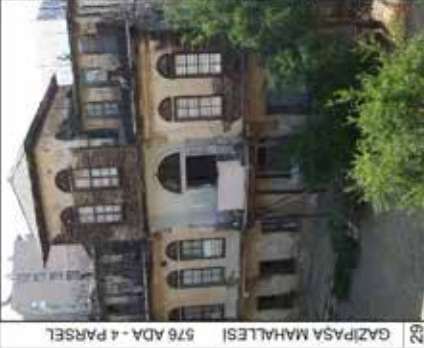
<p>Envanter Numarası 148</p> <p>Yapım Yılı 1928-1936</p> <p>Tasarımcı Sistemi Yeni kagir yan ahşap</p> <p>Kat Adetli 3</p> <p>Yapım Tekniği Zemin Kat: Ahşap hatıllı kaba yonu yığıma taş 1. Kat: Ahşap karkas üzeri bağdaht çita 2. Kat: Ahşap karkas üzeri bağdaht çita</p> <p>Cephe Özellikleri Kapalı ve açık çikma bulunmaktadır. Balconu taş kaideli ahşap dikmeler taşır. Bahçe kapısı emiklidir. Pencereleri 1/2 oranında ve gıyoln sistemdir.</p> <p>Plan Özellikleri Bahçede selamlık yapısı bulunmaktadır. Yapıya tündir taşı kaplı avludan ulaşılır. Odalara iç sofaya açılmaktadır. Orjinal merdiven ahşaptır. Duvarlarda ocak, yükükük ve nişler bulunmaktadır. Ahşap taşıyıcı üzeri oluklu sac kaplamalıdır.</p> <p>Ust Örtü Özellikleri</p>

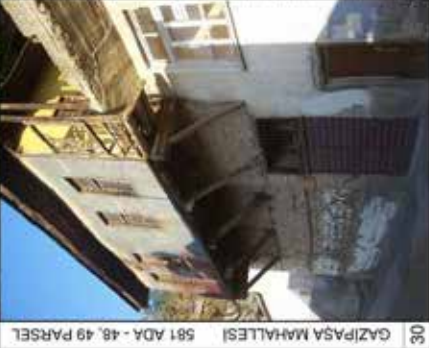
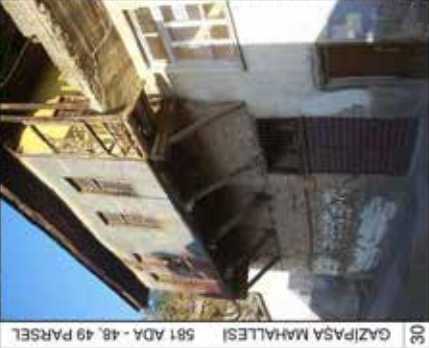
Şekil 15. Mevcut Durum Analizi (Ev No: 29-30).

<p>Envanter Numarası 181</p> <p>Yapım Yılı Yeni kagir yan ahşap</p> <p>Tasarımcı Sistemi</p> <p>Kat Adetli 2</p> <p>Yapım Tekniği Zemin Kat: Ahşap hatıllı kaba yonu yığıma taş 1. Kat: Ahşap karkas üzeri bağdaht çita</p> <p>Cephe Özellikleri Kapalı ve açık çikma bulunmaktadır. Açık çikma üst örtüsünü ahşap dikmeler taşımaktadır. Pencereleri 1/2 oranında ve gıyoln sistemdir.</p> <p>Plan Özellikleri Giriş kapısı emiklidir. Odalara dış sofaya açılmaktadır. Odalardan ahşap dikmeler bulunur. Merdiven ahşaptır. Duvarlarda ocak, yükükük ve nişler bulunmaktadır. Ahşap taşıyıcı üzeri oluklu sac kaplamalıdır.</p> <p>Ust Örtü Özellikleri</p>

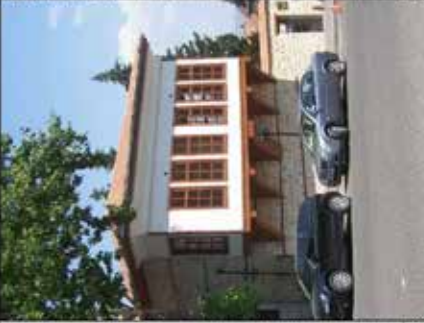
<p>Envanter Numarası 156</p> <p>Yapım Yılı</p> <p>Tasıyıcı Sistemi Yanı kagir yanı ahşap</p> <p>Kat Adedi 2</p> <p>Yapım Tekniği Zemin Kat: Ahşap hatırlı kaba yonu yığıma taş 1. Kat: Ahşap karkas üzeri bağdaçlı çita</p> <p>Cephe Özellikleri Kapalı çıkma bulunmaktadır. Pencereleri 1/2 oranında ve kanatlı sistemdir.</p> <p>Plan Özellikleri Yapıya avludan ulaşımaktadır. Avlu tandır taş kaplanmıştır. Avluda havuz bulunmaktadır. Yapı içinde çeşme bulunmaktadır. Oda iç sofiya açılmaktadır. Merdiven ahşaptır. Duvarlar ocak, yüksek ve nişler bulunmaktadır.</p> <p>Ust Örtü Özellikleri Ahşap taşıyıcı üzeri kinemit kaplanmıştır.</p>

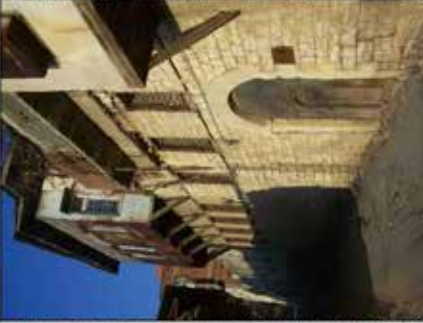
Şekil 17. Mevcut Durum Analizi (Ev No: 33-34).

<p>Envanter Numarası 198</p> <p>Yapım Yılı</p> <p>Tasıyıcı Sistemi Yanı kagir yanı ahşap</p> <p>Kat Adedi 3</p> <p>Yapım Tekniği Zemin Kat: Ahşap hatırlı kaba yonu yığıma taş 1. Kat: Ahşap hatırlı kaba yonu yığıma taş 2. Kat: Ahşap karkas üzeri bağdaçlı çita</p> <p>Cephe Özellikleri Kapalı ve açık çıkma bulunmaktadır. Kapalı çıkma sac kaplıdır. Balkonu taş kaideli ahşap dikmeler taşır. Pencereleri 1/2 oranında ve kanatlı sistemdir.</p> <p>Plan Özellikleri Yapıya avludan ulaşımaktadır. Oda iç sofiya açılmaktadır. Merdiven ahşaptır. Duvarlar ocak, yüksek ve nişler bulunur. Ahşap taşıyıcı üzeri sac kaplanmıştır.</p> <p>Ust Örtü Özellikleri</p>

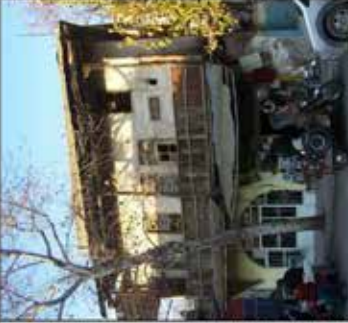
<p>YÖRÜKSELİM MAH. 703 ADA - 2, 3 PARSEL 35</p>	<p>Envanter Numarası 200</p> <p>Yapım Yılı</p> <p>Tasıyıcı Sistemi</p> <p>Kat Adedi 2</p> <p>Yapım Tekniği</p> <p>Zemin Kat: Ahşap hatıllı kaba yonu yığıma taş</p> <p>1. Kat: Ahşap karkas üzeri bağdaç çita</p> <p>Cephe Özellikleri</p> <p>Açık çıkma bulunmaktadır.</p> <p>Pencereleri 1/2 oranında ve glyobin sistemdir.</p> <p>Plan Özellikleri</p> <p>Zemin kattaki işyerlerinin tavanları çapraz tonozdur.</p> <p>Yapıya sokaktan giriş bulunmaktadır.</p> <p>Odalar dış sofiya açılmaktadır.</p> <p>Merdiven betonarmadır.</p> <p>Üst Örtü Özellikleri</p> <p>Ahşap taşıyıcı üzeri sac kaplamalıdır.</p>

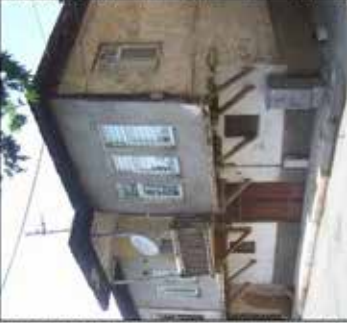
Şekil 18. Mevcut Durum Analizi (Ev No: 35-36).

<p>YÖRÜKSELİM MAH. 762 ADA - 24, 25, 26, 52 PARSEL 36</p>	<p>Envanter Numarası 201</p> <p>Yapım Yılı</p> <p>Tasıyıcı Sistemi</p> <p>Kat Adedi 2</p> <p>Yapım Tekniği</p> <p>Zemin Kat: Ahşap hatıllı kaba yonu yığıma taş</p> <p>1. Kat: Ahşap karkas üzeri bağdaç çita</p> <p>Cephe Özellikleri</p> <p>Kapalı ve açık çıkma bulunmaktadır.</p> <p>Pencereleri 1/2 oranında ve kanallı sistemdir.</p> <p>Plan Özellikleri</p> <p>Yapıya avludan ulaşılmaktadır.</p> <p>Odalar iç sofiya açılmaktadır.</p> <p>Merdiven ahşaptır.</p> <p>Duvarlar ocak, yüksek ve nişler bulunmaktadır.</p> <p>Üst Örtü Özellikleri</p> <p>Ahşap taşıyıcı üzeri sac kaplamalıdır.</p>
