Hazine-i Evrak'tan*

“Ulusal ve Uluslararası Araştırma, Arşiv,
Belgeleme ve Okuma Salonu'na”

Acar Avunduk / Y.Mimar

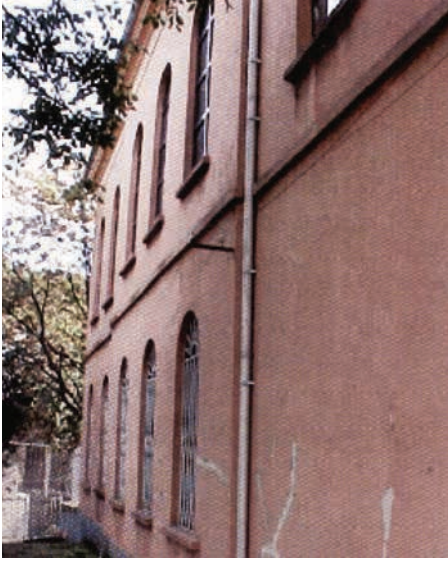
17. Onarım Öncesi Cephe

Yapının önce tümüyle dış cephelerindeki portland çimentolu dökme mozaik sıvası raspa edilerek, yapının harman tuğlalı duvar dokusu ortaya çıkarılmıştır. Yeni yapılacak sıvanın (malzeme analizleri sonucu bulunan kireç harçlı horasan siva) yapıya daha iyi tutunabilmesi (aderans) için önce tuğla derzleri açılmış ve yapının tüm cephesi toz kirden arınması için düşük basınçlı suyla yıkanmıştır. Sökülen sıvaların yerine (KUDEB) raporları doğrultusundaki karışımla yeni kireçli siva yapılmıştır¹⁵. Yine bu

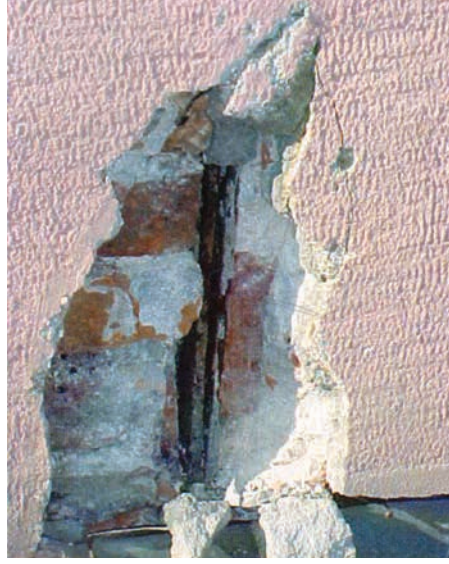
21. Korozyon Hasarı

Yapının içi doğal olarak bizi dışarıdan daha fazla uğraştırmıştır. Öncelikle yapının yakın yıllardaki onarım çalışmalarında yapılan ve özgün olmayan tüm portland çimentolu iç sıvaları raspa edilerek, yapıdan uzaklaştırılmıştır. Sıvalar raspa edildikten sonra önce strüktürdeki yapısal hasarlar (korozyon hasarları ve tavan tonozlarında görülen genişliği 1,5 – 2 cm, derinliği 5 – 15 cm arası olan) onarılmıştır. Korozyon hasarlarında kesit kaybı ve malzeme bozulması varsa eleman tümüyle değiştirilmiştir. Eğer ciddi hasar yok, yüzey korozyonu oluşmuşsa, yüzeyler mekanik yöntemlerle temizlendikten sonra, korozyon önleyici antipas ve

koruyucu boyalar sürülmüştür. Yapısal çatlaklar ise karbon fiber bantlarla¹⁷ güçlendirilerek üzerleri tekrar sıvanmıştır.

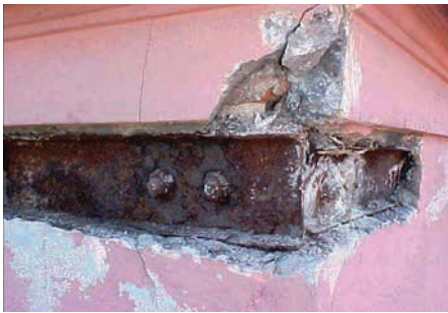
20. Korozyon Hasarı

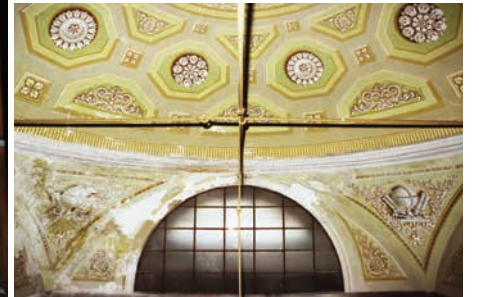
27. Onarım Öncesi Kubbe Kasağı

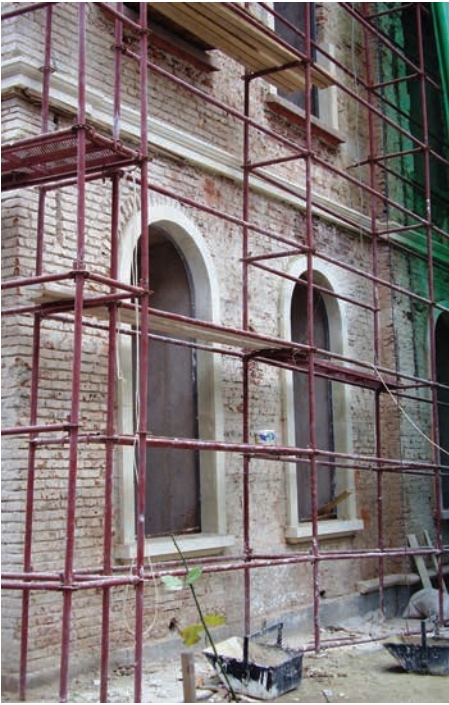
35.Özgün olmayan sıvanın dış cepheden raspa edilmesi

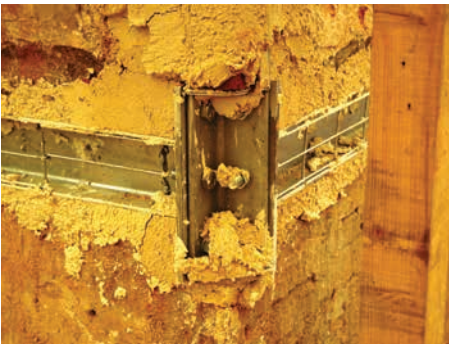
37. Kubbe kasnağının çelik putrellerle güçlendirilmesi / ayrntı

Çatı örtüsü alaturka kiremit ile değiştirilmiş ve kiremit altına su ve ısı yalıtımı uygulanmıştır. Kubbedeki eski kurşun levhalar ömrünü tamamladığı için yeni kurşun levhalar ile değiştirilmiş, alt katmanlarında yer alan horasan sıva ve kurşun toprağı geleneksel yöntemlerle aynen yenilenmiştir. Okside olmuş alem de mekanik yöntemlerle temizlenerek, üzeri altın varak yapılmıştır.

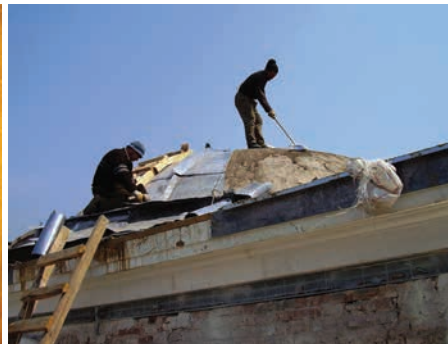
42. Kurşun örtününün kaplanması

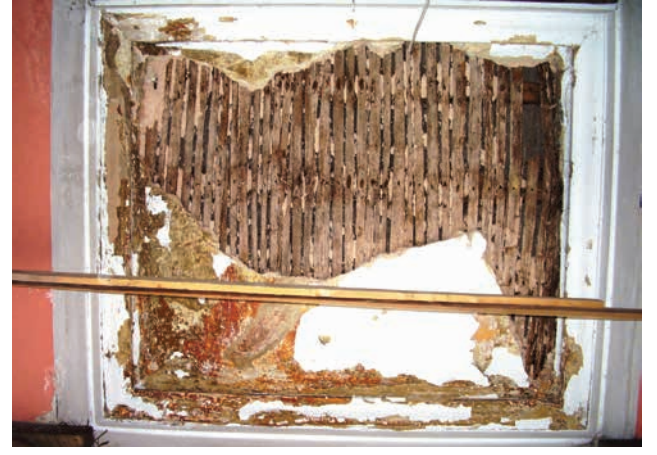
48. Onarım öncesi çürüyen bağdadi çıtalar / rölöve

Dış cephede giriş kısmında yer alan saçağın çürüyen ve mantarlaşan ahşap bağdadi çıta ve sıvası yenilenerek, üstleri de yeni kurşun levhalarla örtülmüştür. (Bkz. Restorasyon Fotoğrafları)

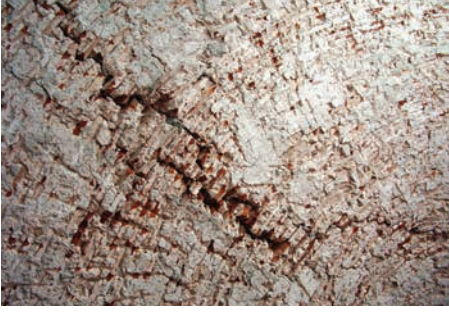
50.Yapı strüktüründeki tonozlardaki yapısal çatlaklar / rölöve

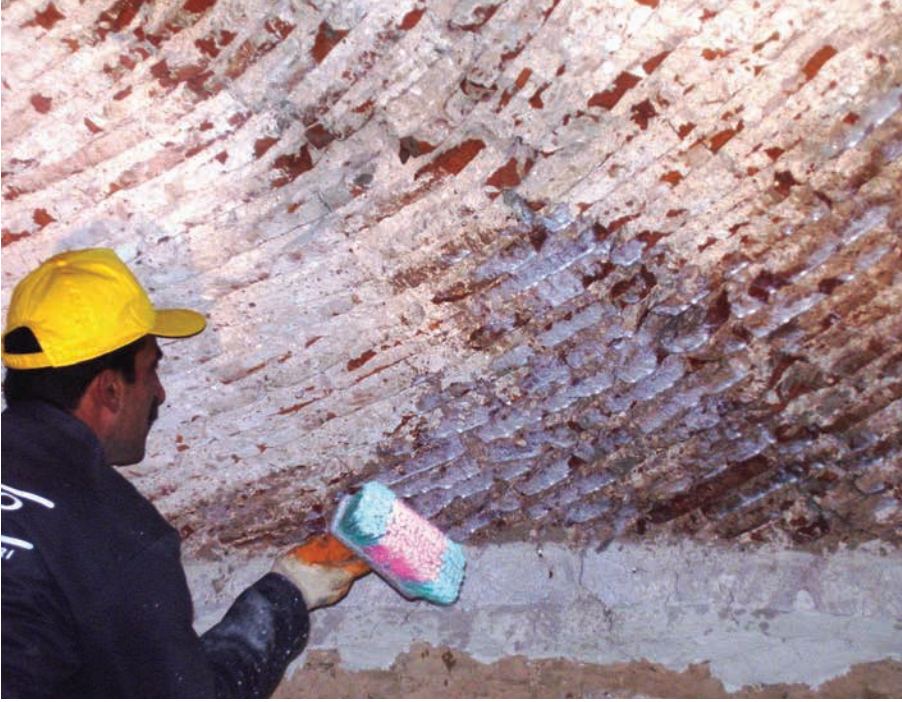
51.Yapısal çatlakların karbon fiber ile onarılması

¹⁷ Karbon fiber bantlar çekme dayanım özelliği nedeni ile ve sıva altında kalacağı için statik danışmanlarca önerilmiş ve uygulanmıştır.

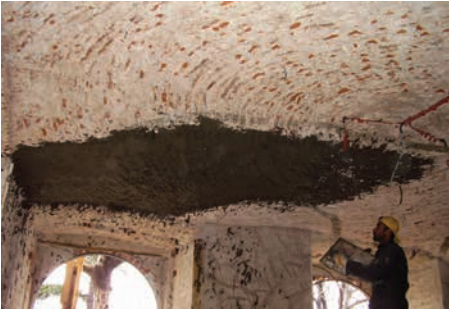
52.Yapısal çatlakların karbon fiber ile onarılması

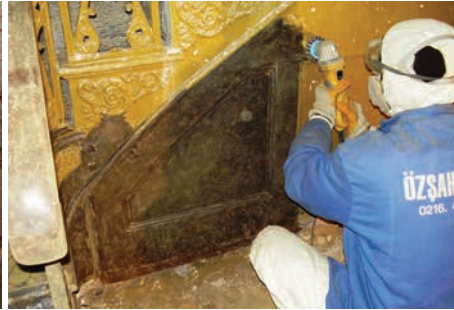
56.Merdiven ve korkuluklarının özgün olmayan boyalarının mekanik yöntemlerle temizlenmesi

Demir döküm giriş basamakları ve kapılar tek tek mekanik yöntemlerle temizlendikten sonra ilk yapıldığı gündeki görünümüne kavuşturulmuş ve bezemeleri de açığa çıkarılmıştır. Bezemelerin üzerine altın varak yapma isteğimiz ne yazık ki ödenek bittiği için gerçekleştirilememiş ve eksik kalmıştır.

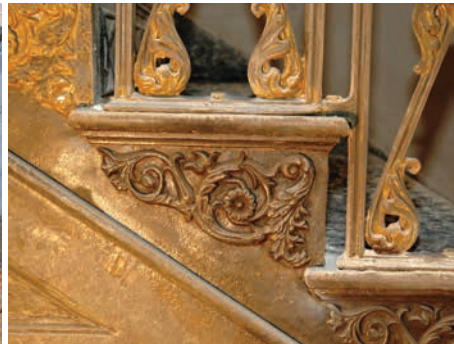
57.Merdiven ve korkuluklarının temizlenmiş hali

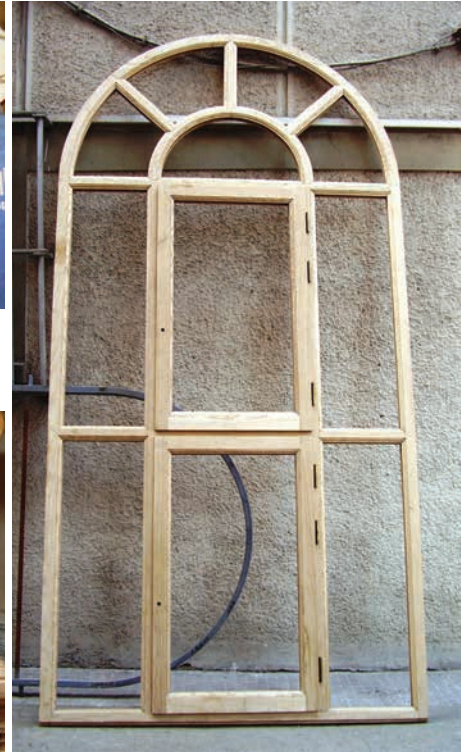
61.Sert ağaçtan (kestane) doğramaların yapılması

elemanlar sıcak daldırma galvaniz yapılmış ve yerlerine öyle konulmuştur. Restorasyon aşamasında yapının alüminyum olan tüm doğramaları sökülerek yerlerine eski fotoğraflarda görülen ahşap doğramalar takılmıştır. Yeni yapılan bu ahşap doğramalar uzun ömürlü olması açısından sert ağaç / kestaneden seçilmiş ve üzerleri nefes alan cilalar ile cilalanmıştır. Doğramalara günümüz ısı yalıtım değerlerine sahip, çift camlı ısı camları takılmıştır. Özellikle zemin kat demir parmaklıkları yerlerinden özenle sökülüp, onarıldıktan sonra antipas ve çift kat boya ile boyandıktan sonra tekrar yerlerine takılmıştır. Cephe kirliliği için sarı renk tercihi ile kapı ve demir parmaklıklar mat siyah yeşil tonda boyanmıştır.

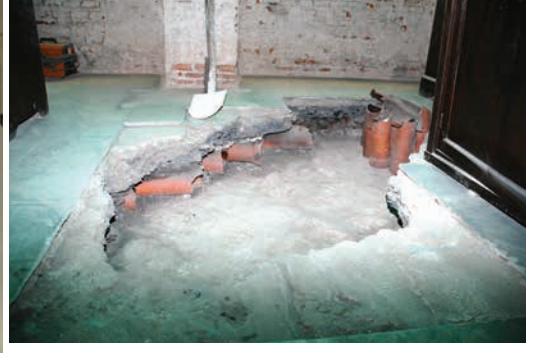
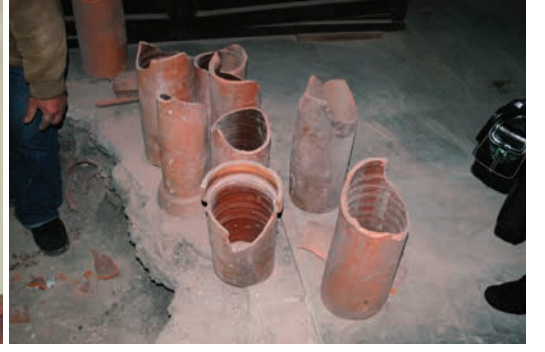
64. Yer döşemesindeki hafifletici künkler

65. Yer döşemesindeki hafifletici künkler

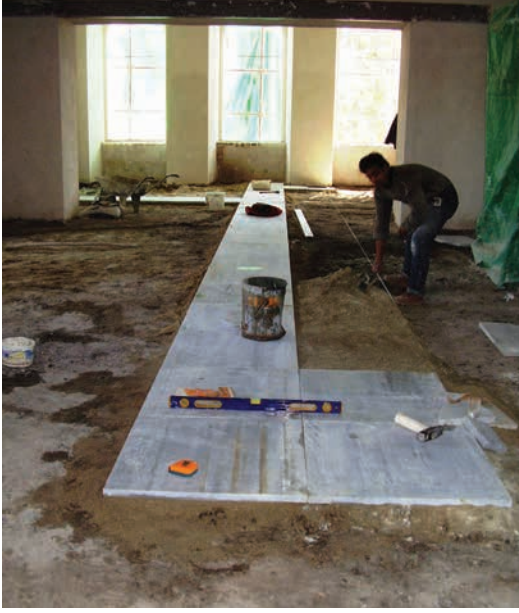
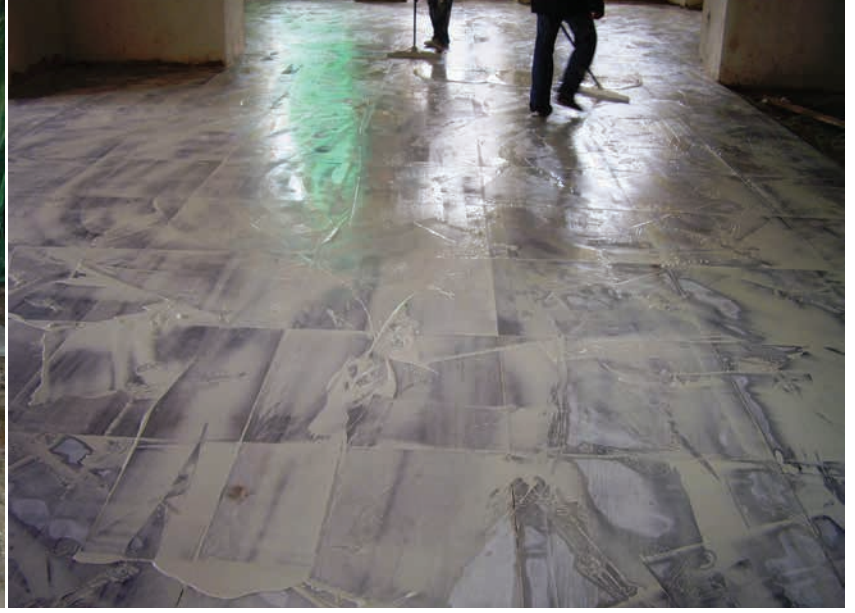
66.Özgün ebatlı mermer döşemelerin yapılması

67.Özgün ebatlı mermerlerin döşenmesi

Yer döşemelerinde yıllar içerisinde çok değişken ebatlı ve değişik mermerler kullanılmış ve tam bir kargaşa/kaos, düzensizlik egemen iken 0,74 – 0,74 cm ebatlarında özgün marmara mermeri döşeme örnek alınarak tüm döşemeler

yenilenmiştir. Süpürgeliklerde yine aynı mermerden yapılmıştır. Mermer döşeme üstüne özellikle okuma / araştırma salonu olarak düşünülen zemin kattaki tüm tesisat kanallarını (ısıtma, iletişim ve havalandırma) altına toplayan ve görsel çirkinlikleri tümüyle kapatan yükseltilmiş döşeme (doppelboden) uygulanmış ve üstüne ses kontrolü sağlayan modüler halı sistemi döşenmiştir.

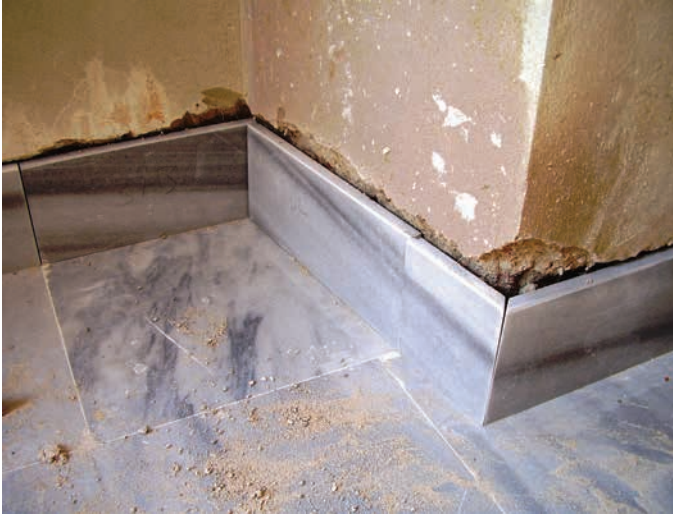
68.Özgün mermer süpürelilik onarımı

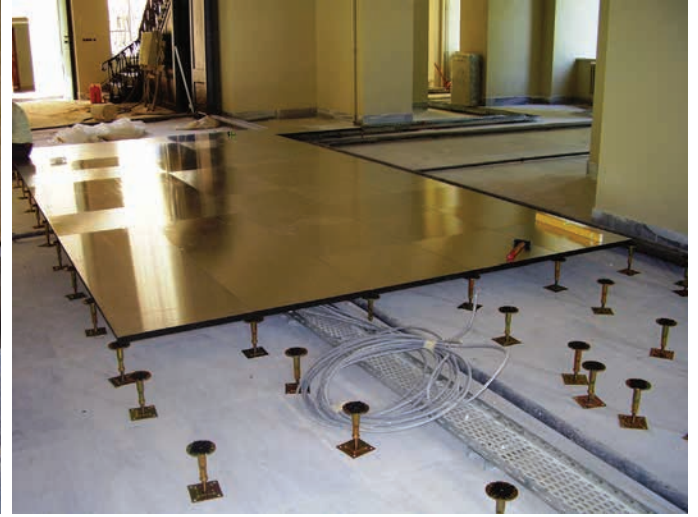
69.Tesisat kanallarını gizlemek için yükseltilmiş döşeme uygulaması
