İHYA

Sürecinde Temel Araştırmasına Dönük Mescid Kazıları

Murat Sav / Arkeolog
Vakıflar İstanbul I. Bölge Müdürlüğü
muratsav@gmail.com

*Enliven The Process Oriented Basic Research
Excavations At The Masjid*

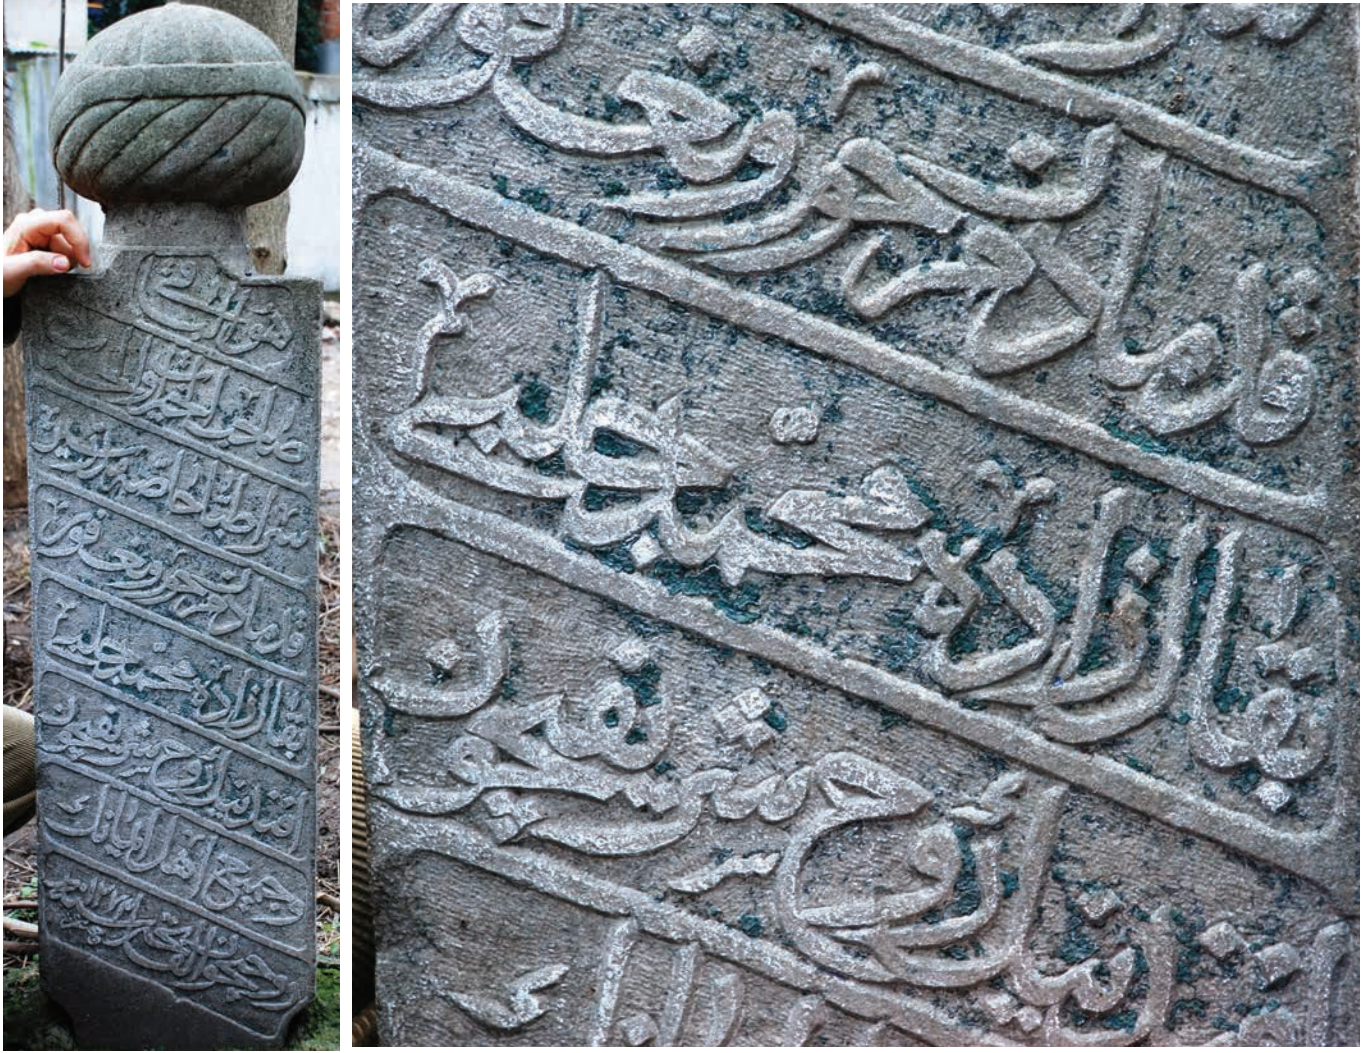
Fotoğraf 2 .Mezartaşı üzerindeki Bakkalzâde yazısı

Keskin Dede Mescidi, II.Bayezid devrinde Efdalzâde Şeyhülislâm Seyyid Hamidüddin Efendi (Öl.1502) tarafından yaptırılmış ve 1945 senesinde yıktırılmış bir mescid yapısıdır. Oysa ki Bakkalzâde Sokağındaki yapının banisine ait mezar taşının üzerinde *Bakkalzâde* adı bugün rahatlıkla okunabilmekte ve hiçbir şüpheye yer vermeyecek şekilde yapının Bakkalzâde Mescidi olduğunu ispat etmektedir.

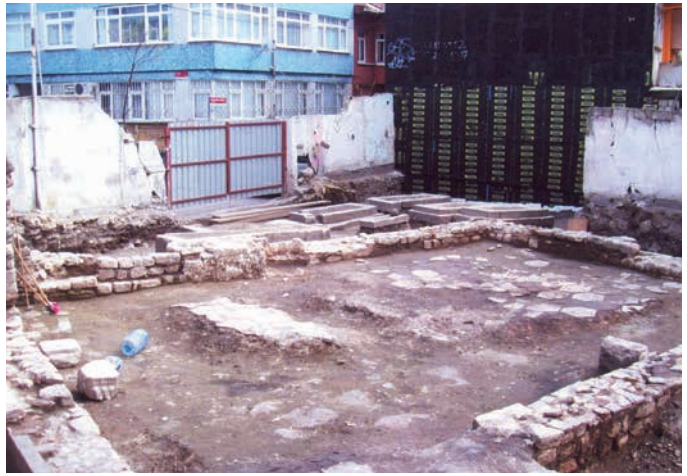
Fotoğraf 4. Temel kazısından sonra mescid ve döşemesi (güneybatıya bakış)

yer almakta, kuzeyde ise, son cemaat mahalli bulunmaktadır. Temel seviyesinden sonra cami beden duvarları başlamaktadır. Duvarların en yüksek olduğu yer 80 cm dir. Muntazam bir örgü özelliğine sahip duvarların genişliği, 80 cm kadardır. Caminin güneybatısındaki kazı çalışmasında ise 8 adet Osmanlı mezarı sağlam olarak ortaya çıkartılmıştır.

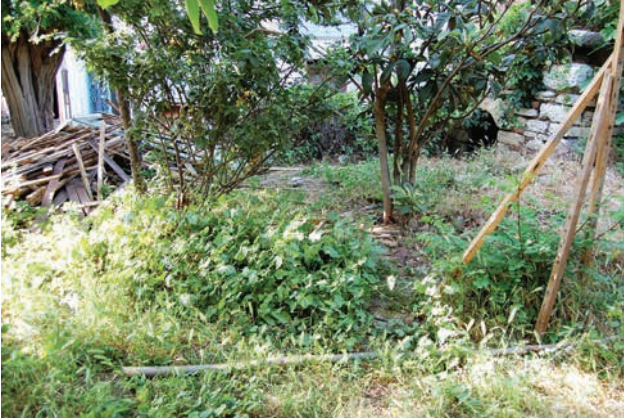
Fotoğraf 7. Mescid hariminin kazı öncesi görüntüsü

yalnızca minaresinin kaidesi ile, giriş kapısı sağlam olarak günümüze ulaşmıştır. Minarenin kaidesi, düzensiz taşlardan inşa edilmiş olup, giriş kapısının yuvarlak kemeri, yekpare taşa biçim verilerek yapılmıştır. Mescide ait moloz malzeme, mescidin içinde olduğu gibi bırakılmıştır.

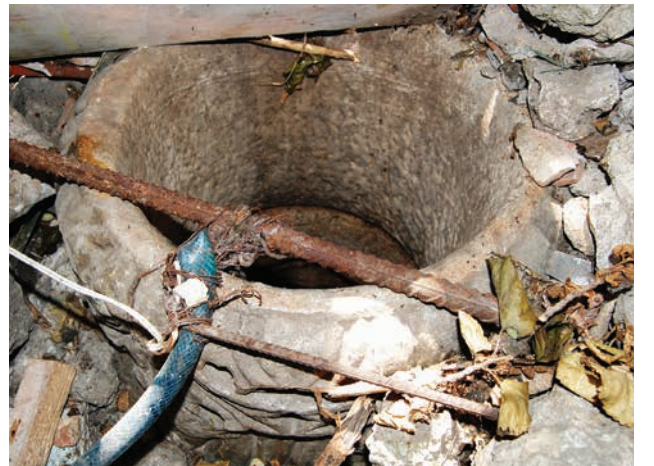
Fotoğraf 8. Mescidin avlusundaki Bizans dönemine ait kuyu

Avlu içinde, orijinal Bizans bileziği sağlam ve derin bir kuyu bulunmaktadır. Kuyu bileziği, mermerden olup, üzeri kabartma olarak, akanthus yapraklarıyla bezenmiştir. Avlunun bir köşesinde ise, yığıntı halde moloz tabakası bulunmakta olup, bu tabakanın içinde mezar taşlarına ait şahidelerin yer aldığı, çevre sakinlerinden öğrenilmiştir.

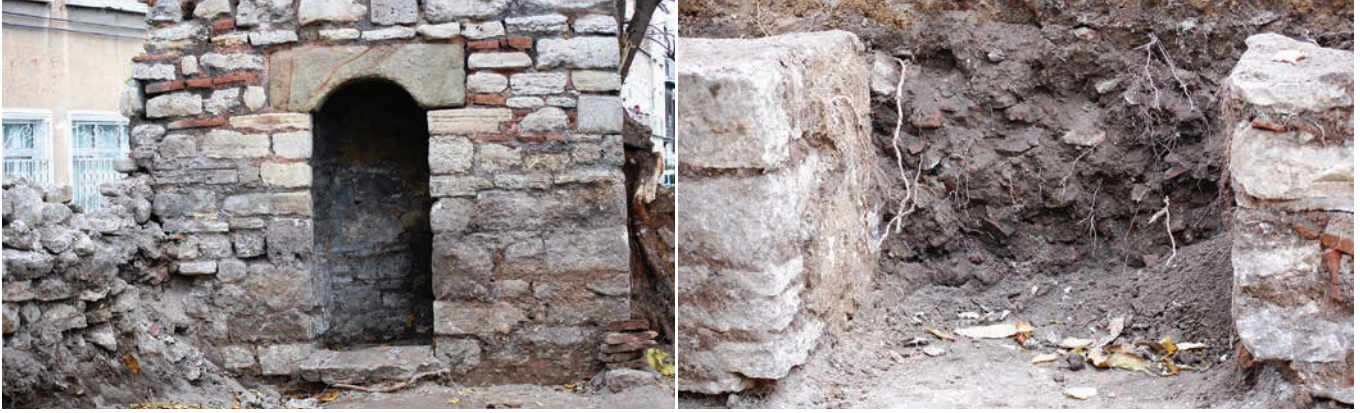
Fotoğraf 9. Kazı sonrası minare girişi ve yanda kapı açıklığı

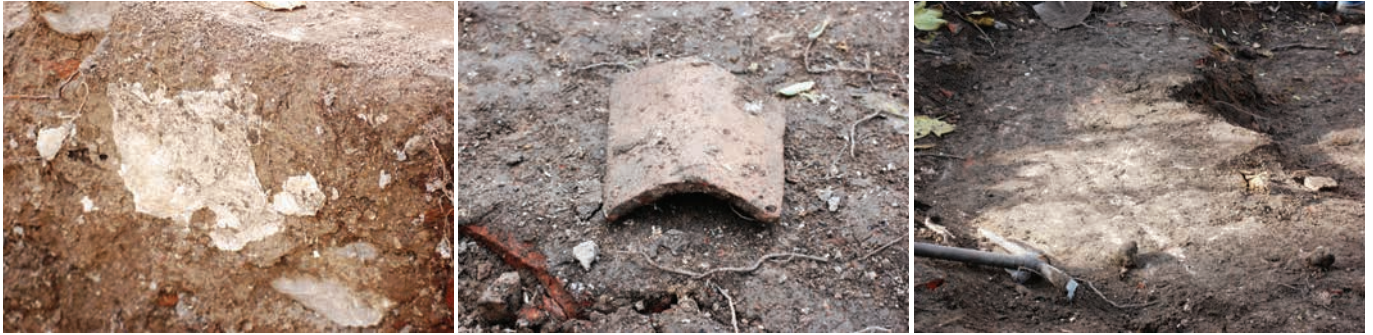
Fotoğraf 10 . Duvardaki sıva ve beyaz badana, alaturka çatı kiremiti ve kare tuğla döşeme

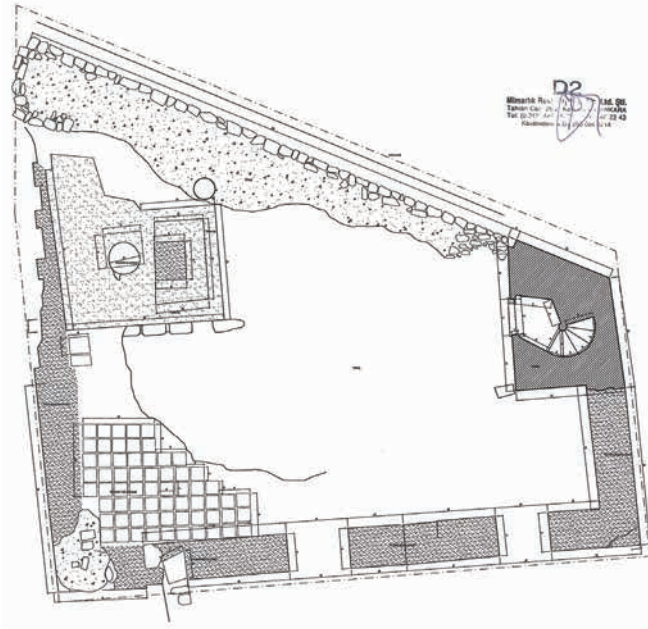
Şekil 4 .Hacı İlyas Mescidine ait rölöve (Çizim:D2 Mimarlık)

kalan mescide ait duvarların sağlam kaldığı görülmekle birlikte, yol cephesinin özgün duvarlarına ulaşılamamış, bu kesimin yığma olarak yoldan ayrıldığı görülmüştür. Yaklaşık 90 cm genişliğindeki duvarlar moloz taşlarla örülmüş ve taş aralarında bağlayıcı olarak dayanıklılığı düşük bir horasan harcının kullanıldığı görülmüştür. İç duvar yüzeyinde ince bir sıva tabakasının üzerine beyaz kireç badana yapıldığı belgelenmiştir. Güney duvarında yer alan genişliği yaklaşık 80 cm olan iki açıklığın oluşu ilginçtir. Mihrap nişine dair herhangi bir iz keşfedilememiştir. Yapının iç mekânının kuzeybatı kesiminde ve güneybatıdaki döşeme zeminine göre biraz daha alt kotta bir kuyu ve bir de kademe ortaya çıkartılmıştır. Molozlar arasında bulunan alaturka kiremitler, çatı örtüsünün kimliğini ortaya koymaktadır.

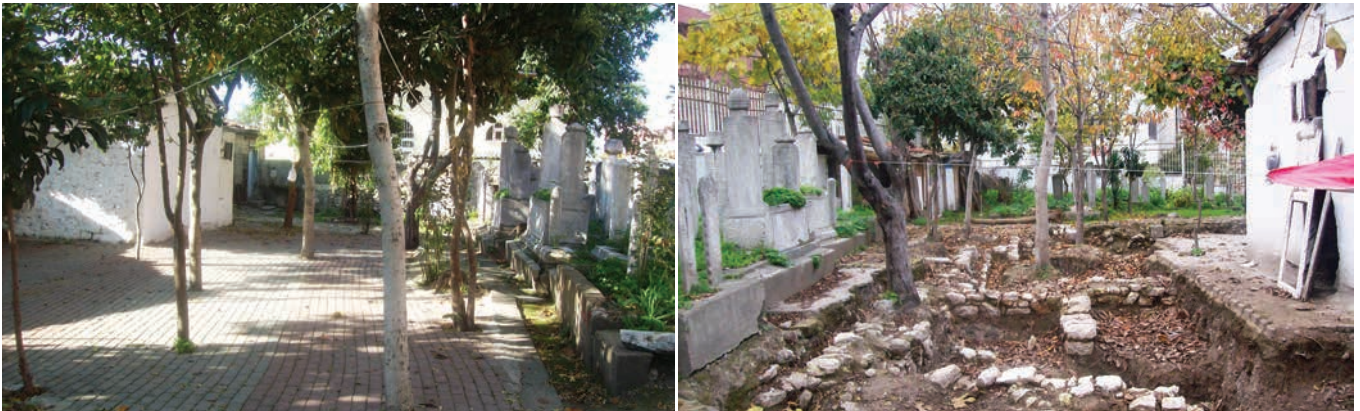
Fotoğraf 11 . Kazı evveli ve kazı sonrası Kadem-i Şerif Tekkesi alanından görünüm

üzerinde yürütülen kazı çalışması 2009 yılının sonunda tamamlanmıştır. Çalışma esnasında, zemin kotundan -20 cm alttan, tevhidhaneye ait temel kalıntısı meydana çıkarılmıştır. Dikdörtgen planlı mekânın batısında ise küçük bir mekân daha bulunmuştur. Tevhidhânenin içindeki bölme duvarlarla ilgili olarak net bir yorum yapmak mümkün olmamıştır. Kuzey duvarının yakınında da bir su kuyusuna rastlanmıştır. Temeller, küçük moloz taşlardan örülmüştür.

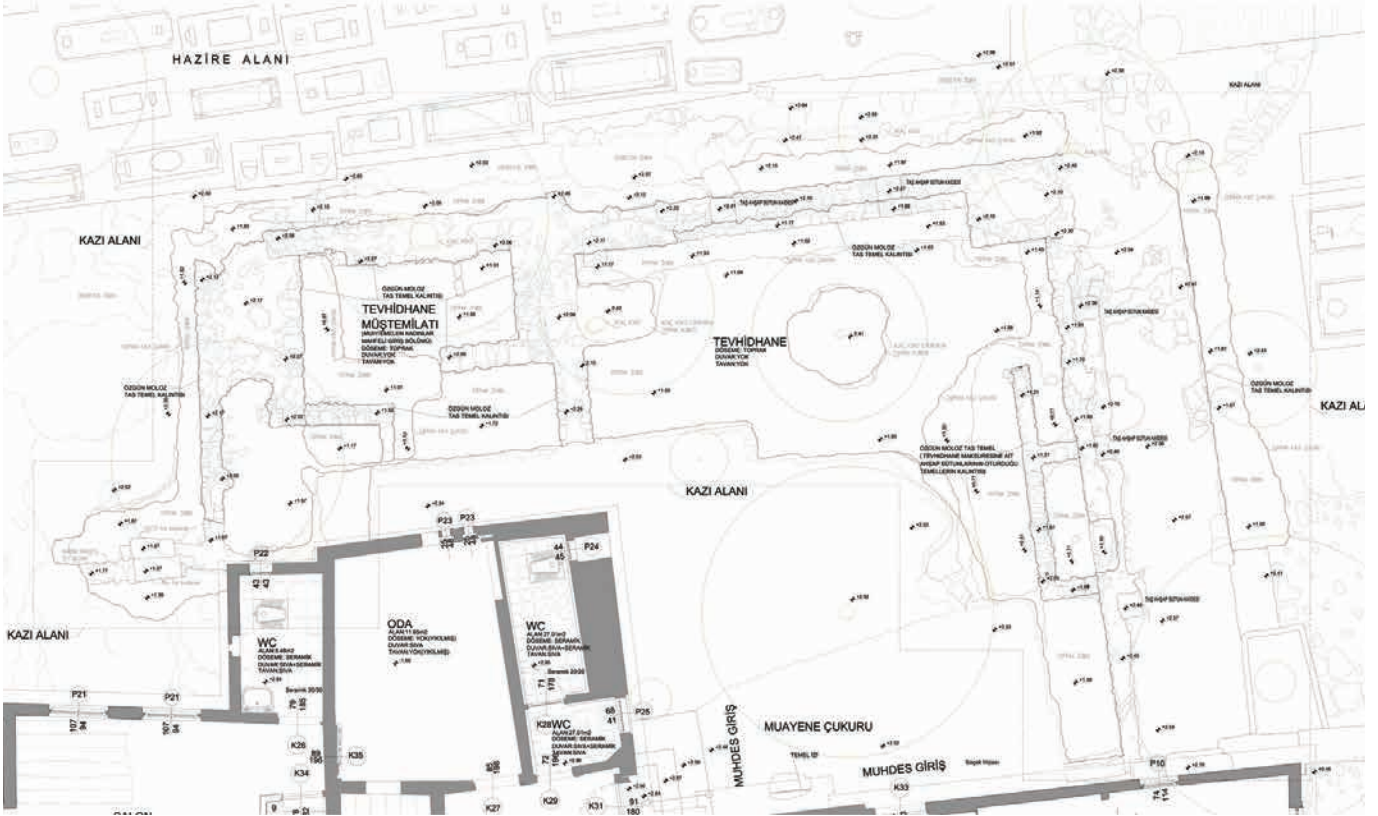
Şekil 5. Kademî Şerîf Tekkesi kazı sonrası röleve (Çizen:ATA Proje)

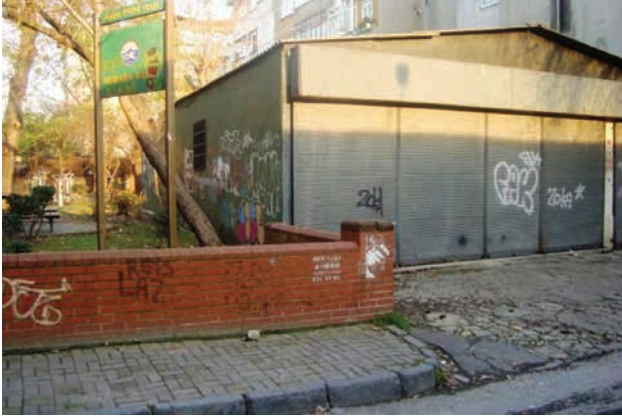
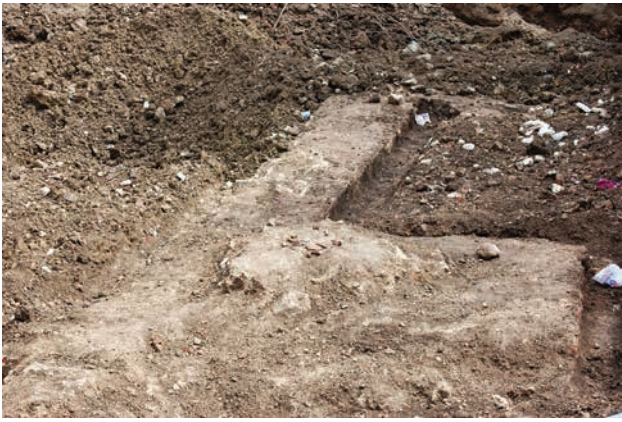
Fotoğraf 13 .Kazı öncesi ve kazı esnasında parselin Kaptan Sinan Mescidi Sokağından görünümü

doğrultusunda uzanan mescid temeli, 15,48X6,33X6X93 m ebatlarındadır. Buna göre, son cemaat mahalli; cami ana mekânı ile son cemaat mahallinin sağında, yapıya bitişik konumdaki minare kaidesine ait temel, plansal olarak rahatlıkla tâkip edilebilmiş ve hemen hemen tümüyle gün yüzüne çıkarılmıştır. Yalnızca, yapının doğu kısmının küçük bölümü, yan parseldeki apartmanların altına doğru devam ettiğinden, bu bölümde herhangi bir çalışma yapılmamıştır. Kible duvarının önünde bulunan döşemeler özgündür. Duvarlar çok az değişiklik göstermekle birlikte, 90-110 cm genişliğindedir. Minare kaidesinin temeli ise, 2,10X3,00 m ebatlarındadır.

Temeller, moloz taş kullanılarak ve horasan harcı tutturularak örülmüştür. Derz aralarında, yüzeyden 15 cm kadar içe kadar nüfuz eder şekilde ahşap hatıl yuvalarına rastlanmıştır.

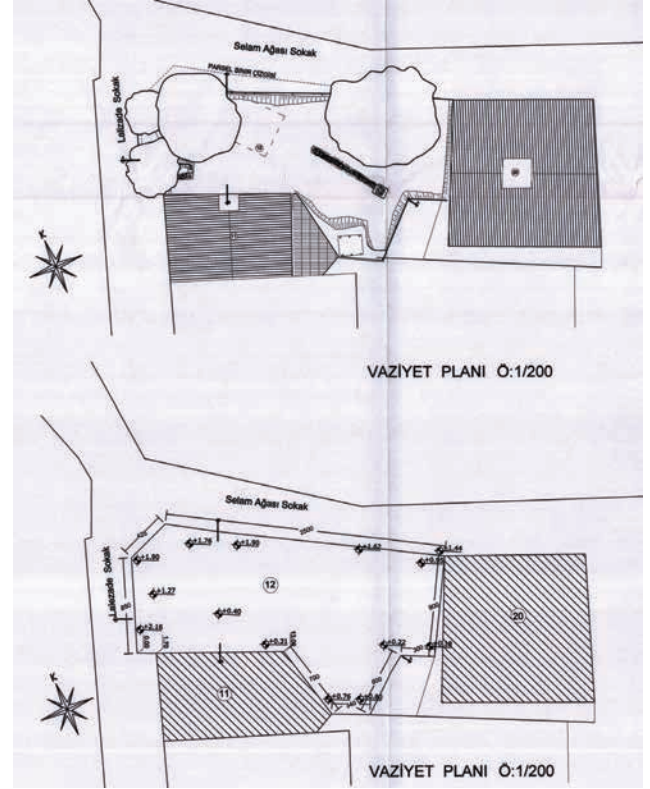
Şekil 7. Simkeş Mescidi Vaziyet Planı (çizim: MC Mimarlık)

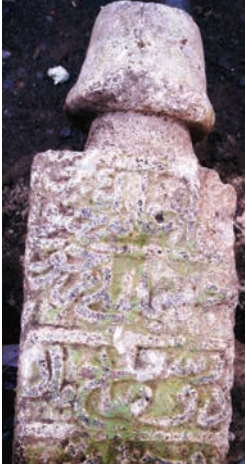
Fotoğraf 17 .Kazı buluntusu şahide

olmuştur. Kalıntı fragmanlar, yüzey kotuna oldukça yakın bir derinlikte yer almaktadır. Güney yönde ise bir su kuyusu bulunmaktadır. Parselde mevcut kantardan dolayı, temel duvarlarının bir kısmı tahrip olmuştur. Bundan dolayı mescidin temel duvarları sağlıklı şekilde değerlendirilebilecek durumda değildir. Kazı esnasında, Osmanlı devrine ait, bir adet mezar baş şahidesi ortaya çıkarılmış olup, şahidenin alt kısmı kırıktır ve üstünde Osmanlıca bir yazı mevcuttur.

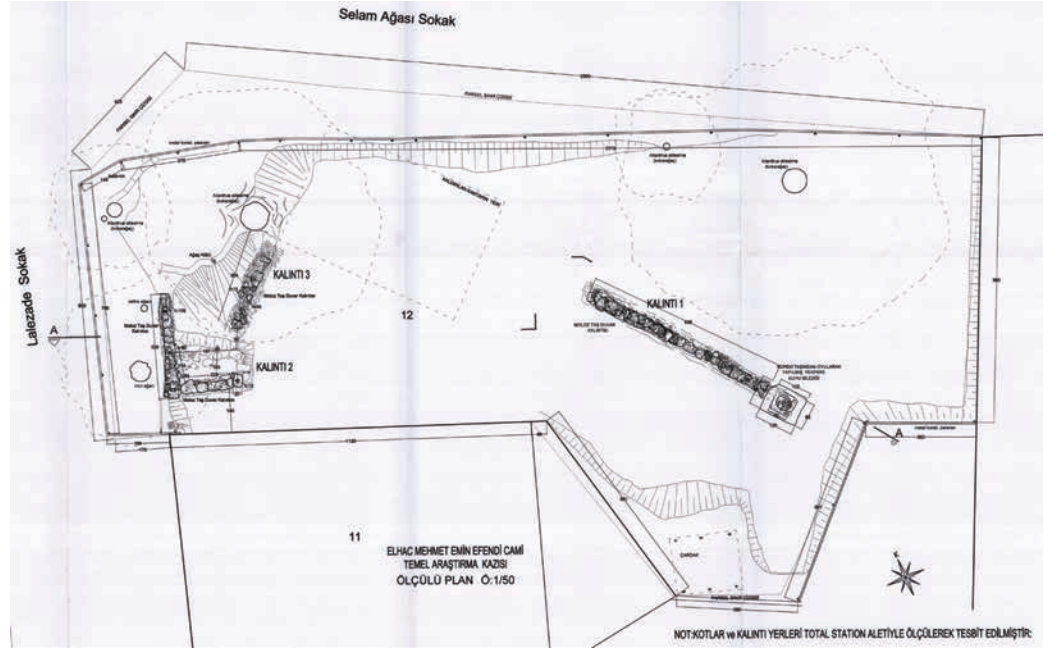
Şekil 8 . Arkeolojik kazı rölövesi (Çizim: MC Mimarlık)

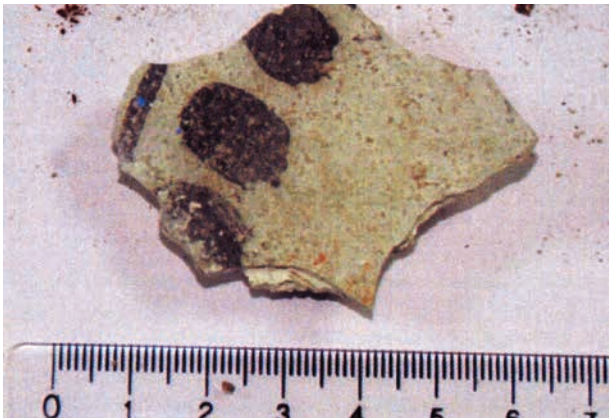
Fotoğraf 21. Mihrap yönünde çıkan bezemeli parça

Mihrap duvarı yakınında çıkan kalemşi bezemeli küçük bir sıva parçası, bej zemine siyah konturlu olduğundan XIX. yüzyıl özelliğindedir. Minarenin tuğladan örüldüğü, ele geçen kavisli tuğlalardan anlaşılmaktadır. Çatı üzerinin ise,

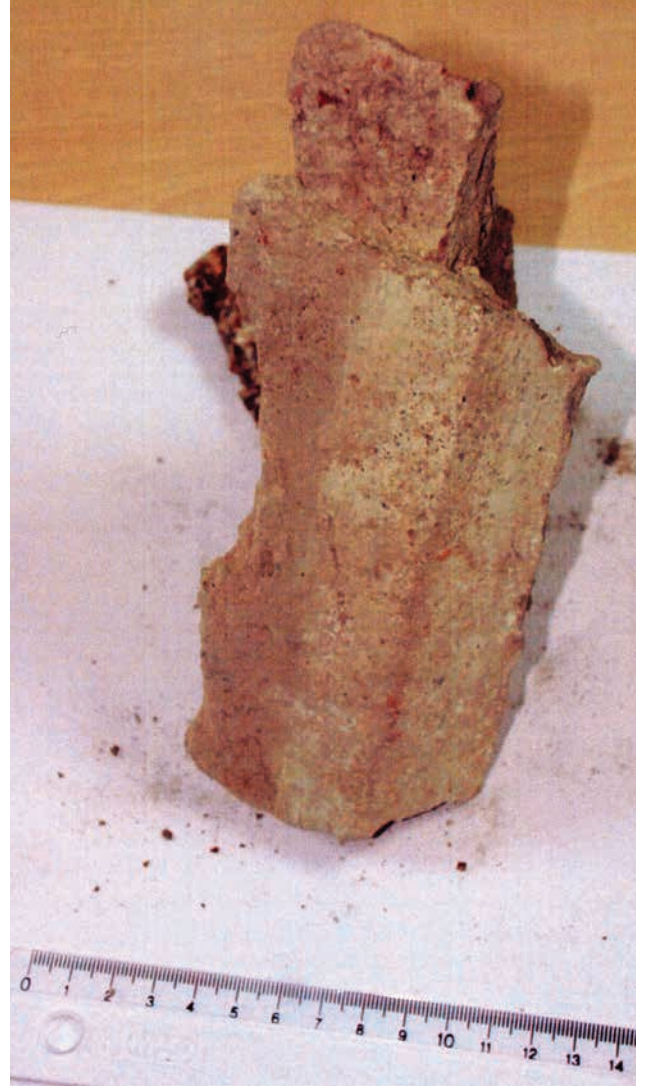
Fotoğraf 22.Minare şerefe altı silmesi (?)

Kazı sırasında bulunan bazı inşaat malzemeleri, mimariye ait fikirler sunmaktadır. Tabanda kullanılan şeshane tuğlası, mescidin taban döşemesinin niteliğini göstermektedir. Minarede kullanıldığı sanılan kenet ile, ahşap konstrüksiyonlu çatıda kullanıldığını sandığımız mihş şeklindeki çiviler de önemli birer veridir. Minareye ait şerefe korkuluğunun altında kullanıldığını düşündüğümüz horasan sıvayla oluşturulan silme parçası, yapının yandıktan sonra çekilen eski fotoğrafındaki minareye uymaktadır.

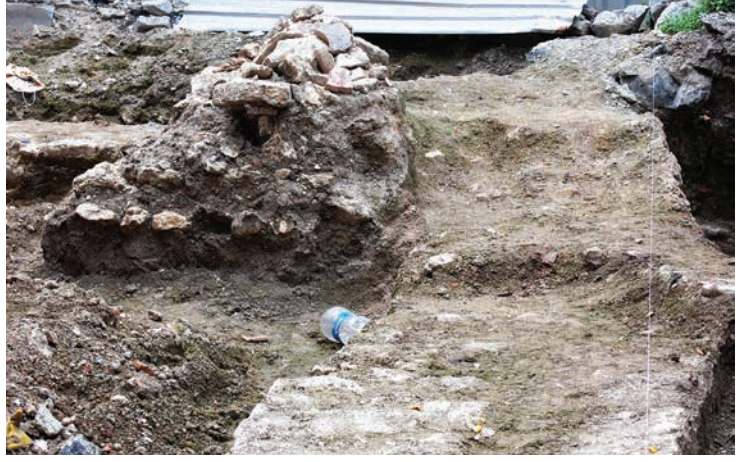
Fotoğraf 24 .Mescide ait duvar ve minare temel kalıntısı

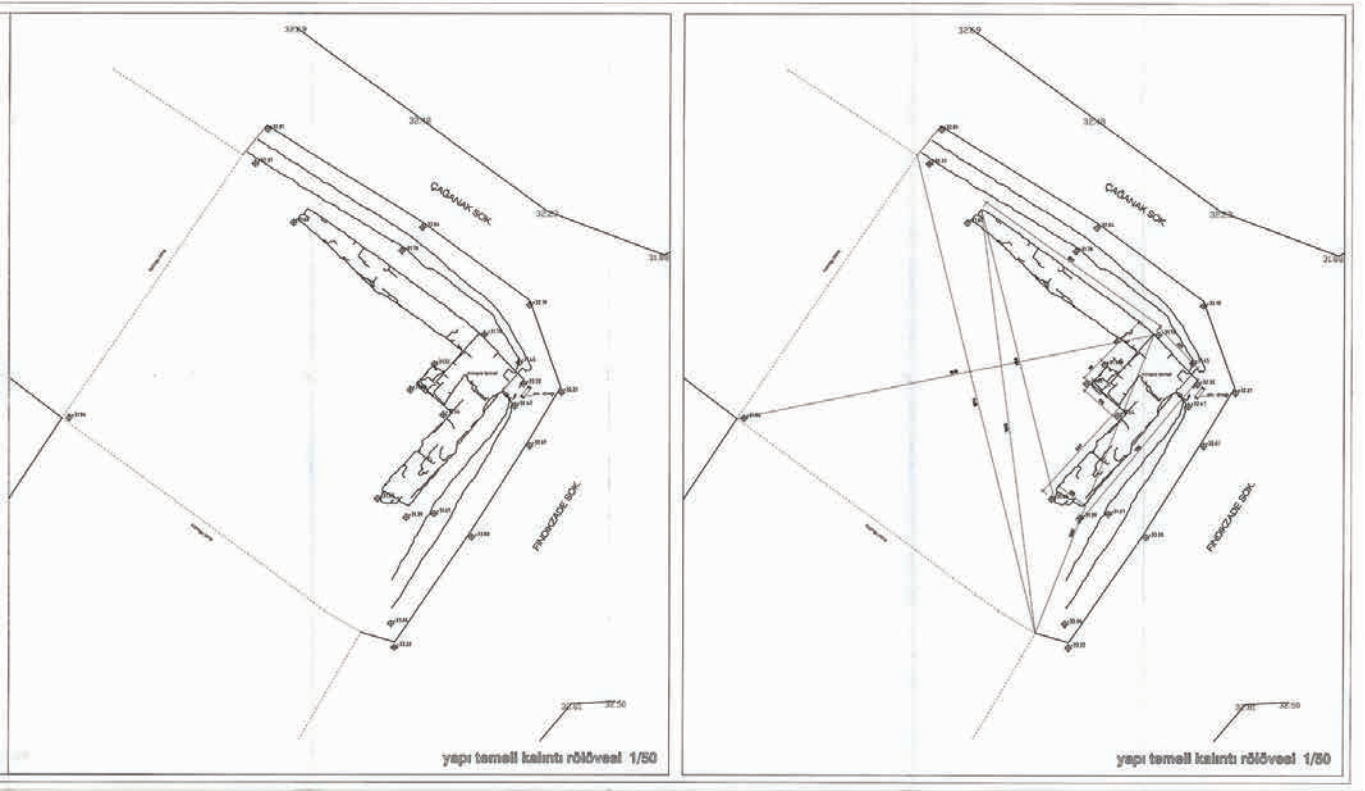
Şekil 11 .Seydi Bey Mescidine ait temel kalıntı rölövesi (Çizen: Mehmet Raif Doğan Mimarlık)

kaide temelinin çıkmasıyla, mescide ait temel izleri de ortaya çıkmıştır. Buna göre duvarlar Çağanak ve Fındıkzade sokakları hattında kendini muhafaza ederken, diğer iki duvarın tamamen yok olduğu görülmüştür. Muhtemelen apartmanlar inşa edilirken bu yöndeki temeller ortadan kaldırılmıştır. Zaten, Vakıflar İstanbul I. Bölge Müdürlüğü Arşivinde (VİBMA) bulunan 1970'li yıllara ait fotoğraflarda arsa üzerinde gecekondular olduğu görülmektedir.

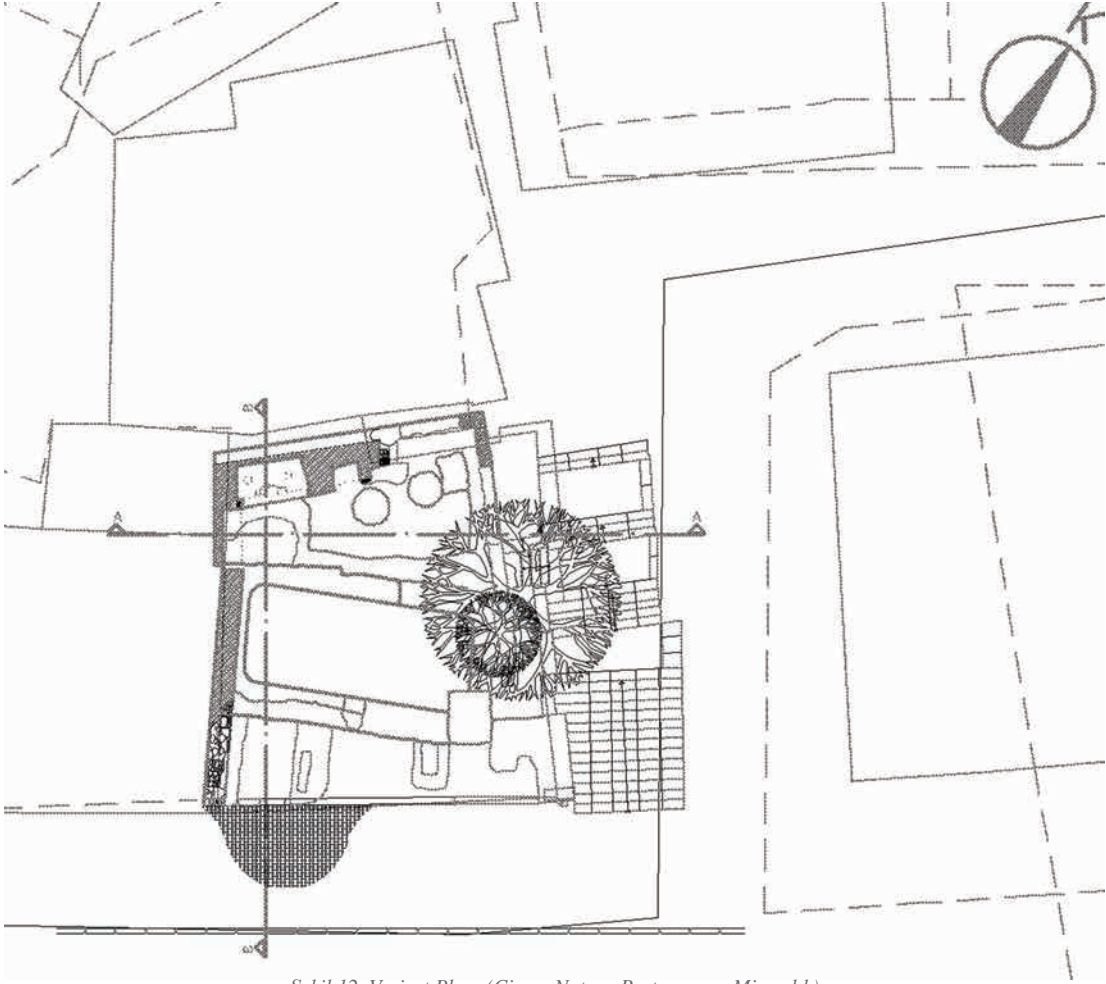
Şekil 12. Vaziyet Planı (Çizen: Natura Restorasyon-Mimarlık)

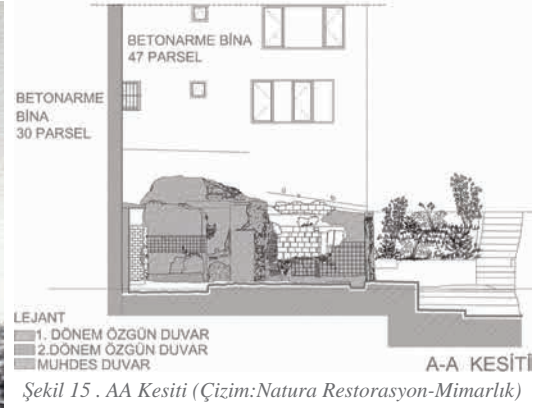
Şekil 15 . AA Kesiti (Çizim:Natura Restorasyon-Mimarlık)

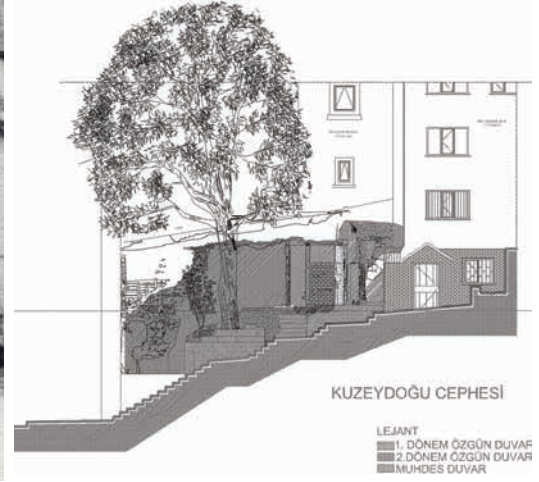
Şekil 16. Kuzeydoğu cephesi (Natura Restorasyon-Mimarlık)

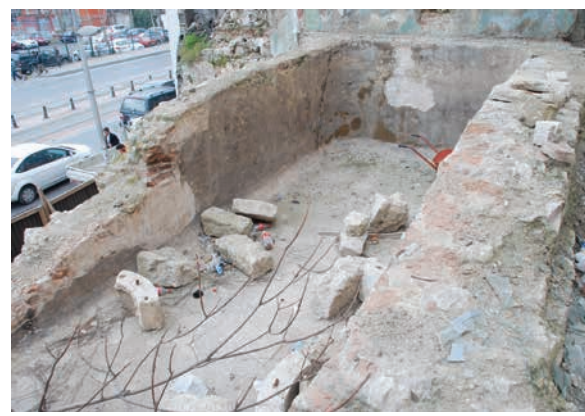
Fotoğraf 28- Kazı sonrası

2010 yılının bahar aylarında yapılan kazı çalışması neticesinde Barok-klasik Osmanlı özelliğinde olan birkaç yapı ögesi ortaya çıkarılmıştır. Bunlardan, cami avlu kapısı girişine ait olması muhtemel volütlü alınlık parçası ile bir adet damgalı tuğla ayırt edici özelliğe sahip buluntulardır. Minare simit parçaları ve bunların üzerlerinde hâlâ mevcut zivana-kurşun izlerini görmek mümkündür.

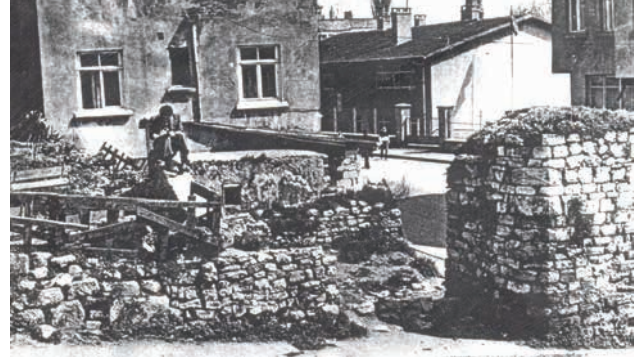
Fotoğraf 29 . Eski bir fotoğrafta mescid duvar fragmanları

1997 yılına kadar mescidin beden duvarlarının alt kısmından bazı fragmanlar durmakta iken alan çöplük olduğundan dolayı Eminönü belediyesi tarafından bu çöpler temizlenirken, kalıntılarının da yok olduğu sanılmaktadır. Ancak, daha evvelinde, İstanbul Müzeleri Direktörlüğüne verilen 9.X.1937 tarihli kararda, mescidin enkazına ait taşların satılabileceği yazılıdır. Muhtemelen asıl yapı taşları bu tarihte satılmış, geriye temelleri kalmış; temelleri de temizlik çalışması sırasında yok edilmiş olmalıdır.

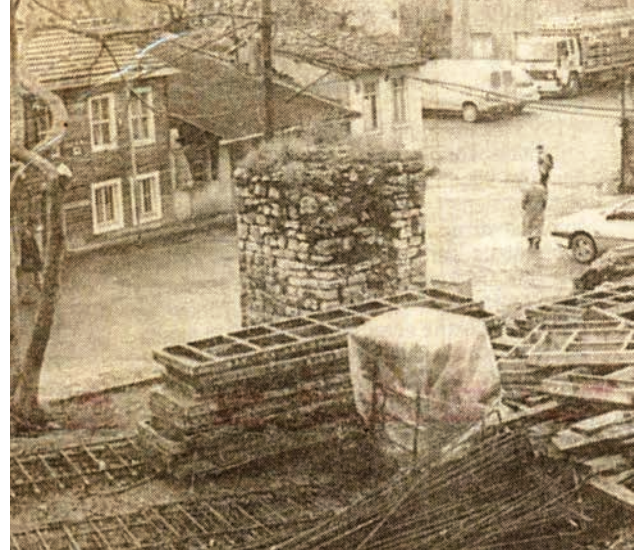
Fotoğraf 30 . Eski bir fotoğrafta mescidin minare kaidesi (VİBMA)

Günümüze temel kalıntıları ulaşmıştır. XIX. yüzyıl sonlarında meydana gelen depremlerle yıkılan mescitten yalnızca minareye ait küfeki ile örülmüş bir kaide kısmı bugün görülebilmektedir. Bu şekliyle, Fatih döneminden ziyade XVI. yüzyıl özelliğini yansıtmakta olup, muhtemelen bu dönem yeniden yapılmıştır.

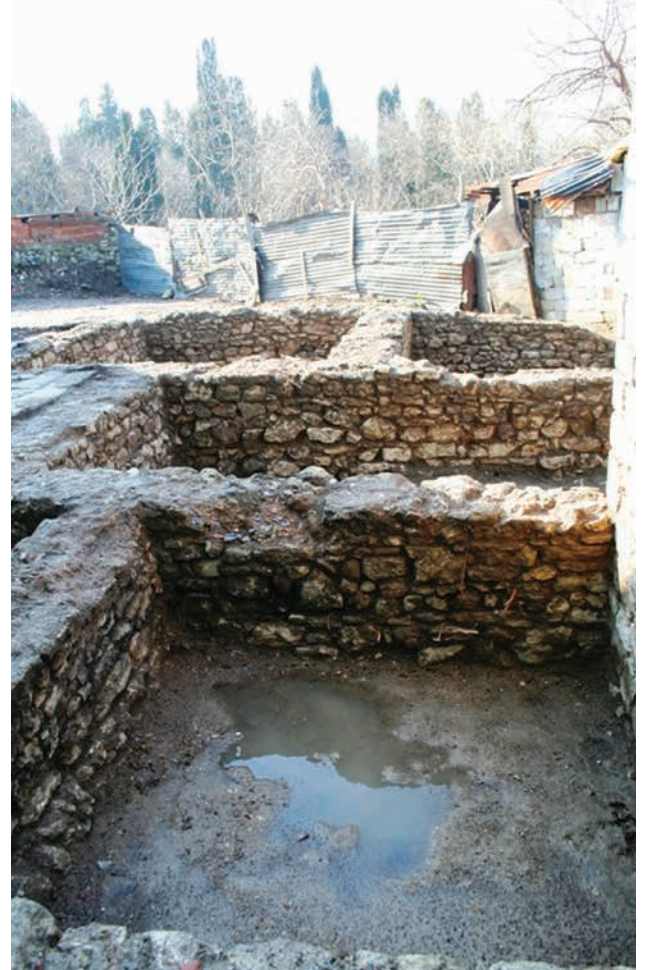
Fotoğraf 33. Kazı çalışması sonrası görünüm (Z.Burnu Belediyesinden)

Mescidin güneyine doğru eklenen iki katlı ahşap kanadın fonksiyonu tam olarak belirlenememiştir. Kazı esnasında temelleri ortaya çıkartılan ek yapının duvarlarının ahşap karkaslı oluşu, mimarisi açısından önemlidir. Yanı sıra mescid ile zemin katta herhangi bir bağlantısı bulunmamaktadır. Zeminde, 8X3 m ebatlı bir sofa yer alır ki, bunun kuzey kenarında giriş, yanına wc ve musluk ile üst kata çıkış veren bir merdiven eklenmiştir. Batı kısmına ise, yan yana olmak üzere dikdörtgen planlı iki oda

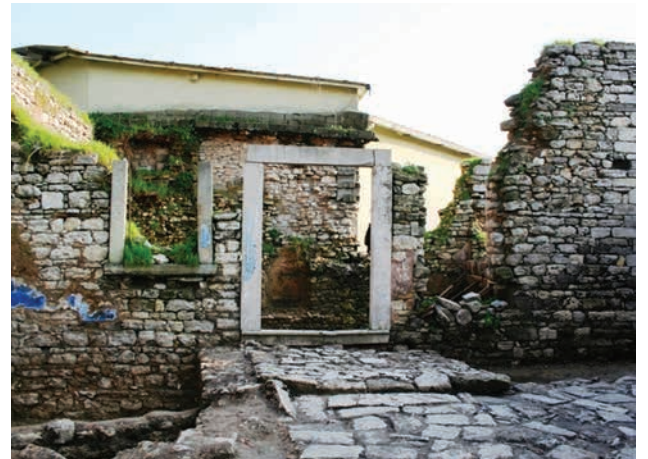
Fotoğraf 34 .Çalışma sonrası düz lentolu kapı ve döşeme taşları (Z.Burnu Belediyesinden)

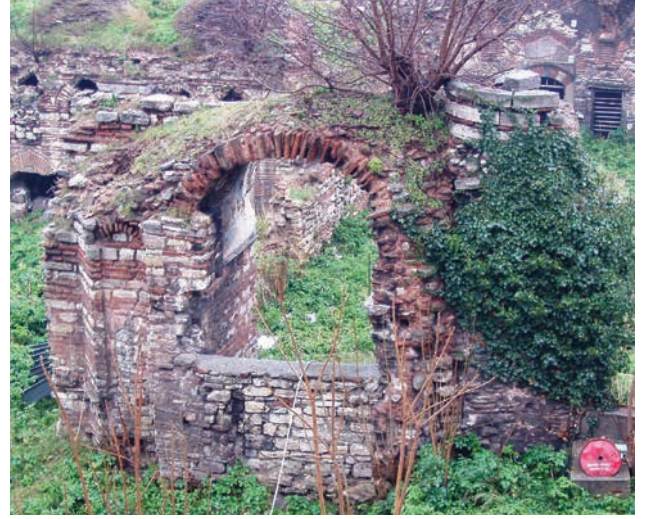
Fotoğraf 36. Kazı evveli İsa Kapı Mescidi (Doğudan)

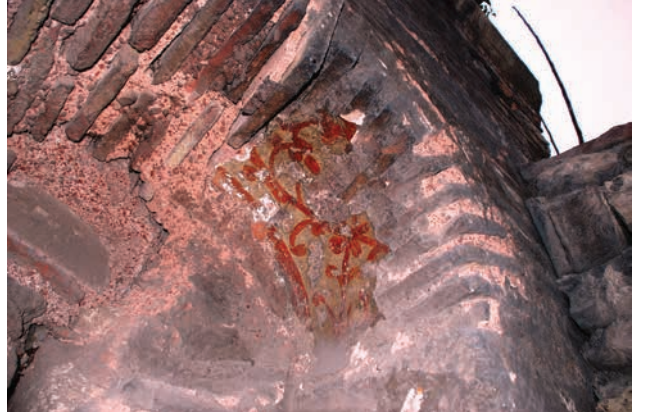
Fotoğraf 38. Apsisin sol niş kemer içinden kalemişi

Dekorasyon: Apsis kısmında ve pastophorionlardan sağdakinde çeşitli freskoların olduğu bilinmekle beraber, bugün freskolar çok belirsiz şekildedir. Yalnızca bir tanesiyle ilgili olarak net bir ifade kullanılmıştır: Aziz Hypatios. (Mamboury 1951:330). Aynı şeyi, 1920'li yıllarda İhtifalci Mehmet Ziya da belirtmiş, ayrıca pastophorion penceresinin sağ ve solunda, tonoz içinde çeşitli aziz ve bir melek tasvirinin olduğunu nakletmiştir. (İhtifalci, C.1, 2004:79).

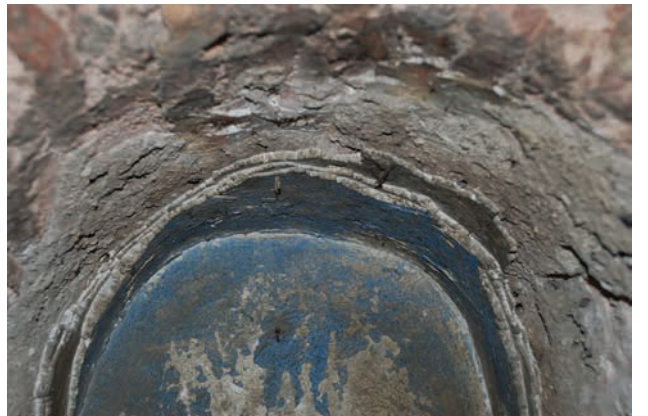
Fotoğraf 39. Sağ apsis güney nişinde 3 dönemli sıva

Malzeme Kullanımı: Yapı, kargir olarak inşa edilmiştir. Taş-tuğla sıraları birbirini muntazam olarak takip etmekle birlikte genel olarak 2 sıra taş+ 3 sıra tuğla düzeni uygulanmıştır. Cephelerin sıvalı olmadığını, hem mevcut durumundan hem de Galanakis'in 1870'lerde yaptığı gravüründen anlamak mümkündür. İç kısmın ise sıvalı olduğunu, hem duvar yüzeyindeki münferit kalıntılardan hem de kazı sırasında bulunan sıvalardan anlamaktayız. Apsiste, freskoların yapıldığı yüzeylerdeki sıvaların orijinal Bizans sıvası oluşu, hazırlanacak projeye dayanak olması için bu kısımdaki sıvanın tahlilini yapmamıza yol açmıştır.

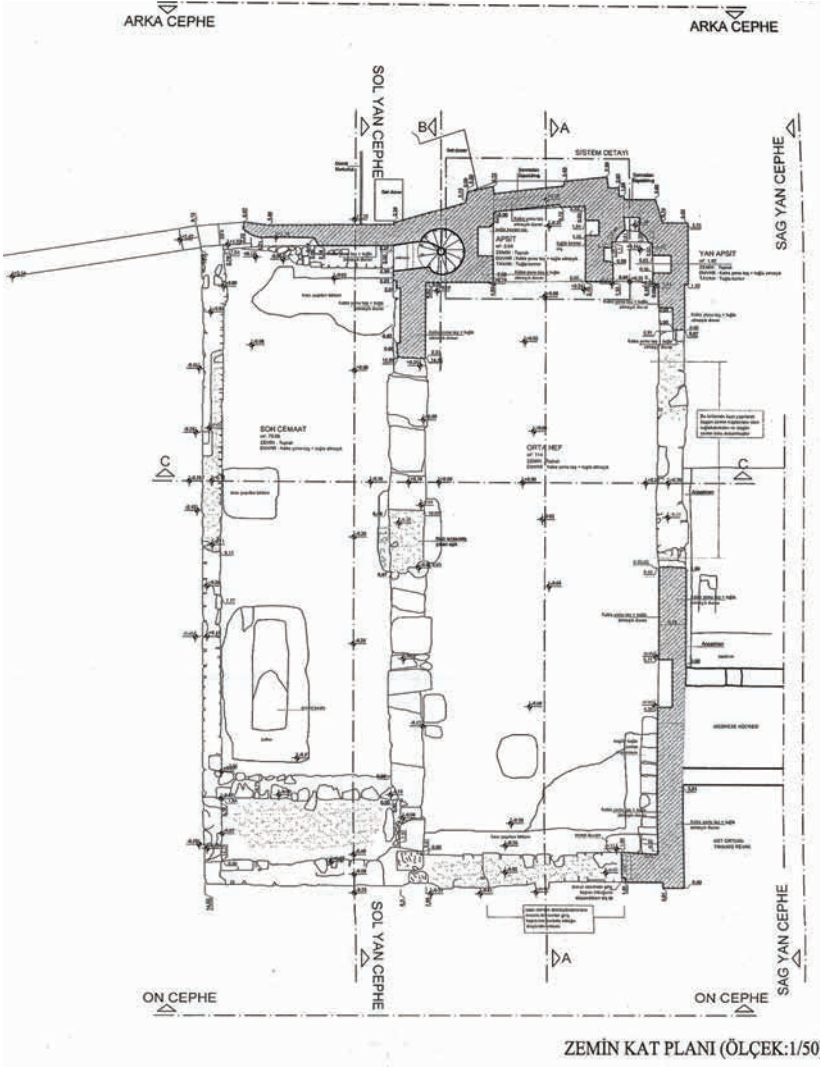
Şekil 20. İsakapı Mescidi zemin kat planı (Çizim:Taksim Yapı).

Yapının İçinde Yapılan Çalışmalar: Apsis içinde yapmış olduğumuz kazıda, apsis iç kısmı tamamen açılmış olup, Osmanlı döşemesinden itibaren -70 cm kadar derinliğe inilmiş ve yapının temel seviyesi görülmüştür. -70 cm derinliğe kadar dolgu toprak dolgunun bulunduğu tanıklık edilmiştir.

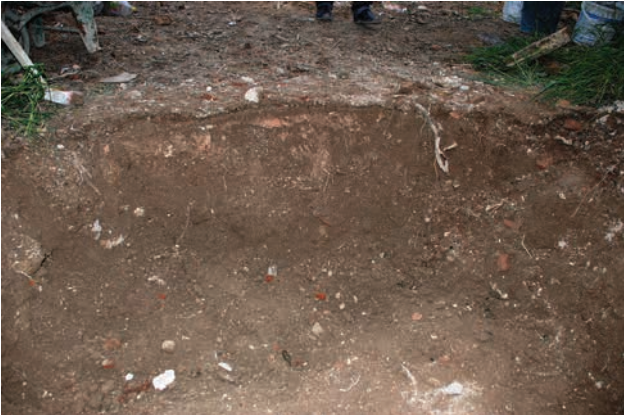
Fotoğraf 40 .Apsis öni kazısı

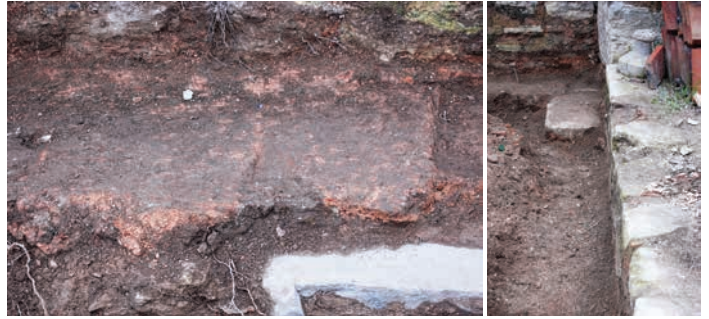
Fotoğraf 42. Güney duvar öniinde döşeme ve kare tuğla döşeme ve batı duvar iç kısmı

Yapının güney duvarının önündeki temizlik çalışmaları sırasında, Osmanlı döşemesi ortaya çıkarılmıştır. Karemsi ve yaklaşık 3 cm kalınlığındaki tuğlalardan oluşan döşeme, güney duvarının doğu ucu ile batı ucu hariç kendini muhafaza etmiştir. Yalnız, batı kısmı açılırken temel ayaklarına rastlanmış, ayağın, batı duvarının güney kısmında da kendini muhafaza ettiği görülmüştür. Döşeme ise, iç mekânın diğer kısımlarında tamamen tahrip olmuştur. Güney duvarının yakın zamanlara kadar sağlamca olması, mevcut döşemenin günümüze ulaşmasını sağlamıştır. Çöken çatıdan ve insan-zaman tahribatından dolayı, yapının diğer bölümleri daha fazla yıkıma uğramıştır.

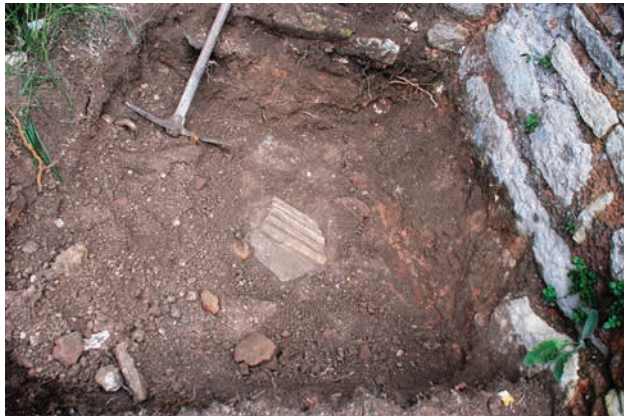
Fotoğraf 41. Sağ pastophorion hücresinin öni

Yapının diakonikon hücresinin önünde yapılan kazıda ise, yaklaşık -40 cm derinlikte mermerden yapısal bir parçaya rastlanmıştır. Osmanlı döşemesinin altındaki bu parça, aklımıza, şapelin mescide çevrilmeden evvel bir yıkıma uğradığı ve Mimar Sinan'ın tamiriyle de mescide dönüştürüldüğü fikrini getirmiştir. Meşhur 1509 depreminde yıkılan İsakapısı yakınındaki henüz mescide çevrilmemiş bu yapının da bu dönem depremden zarar görmüş olması olası bir hayli yüksektir.

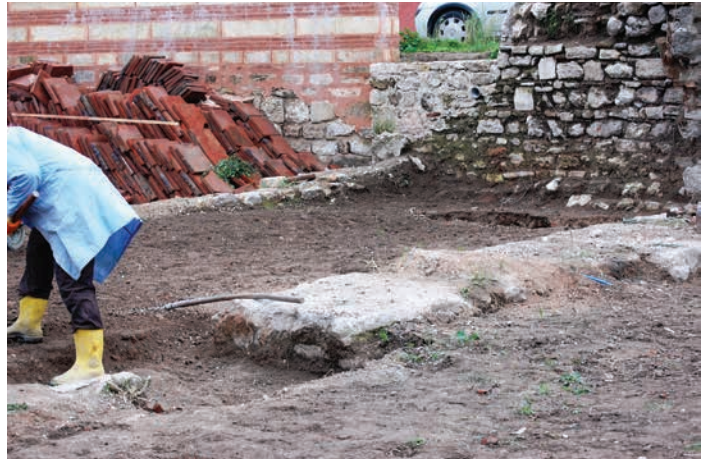
Fotoğraf 43. Kuzey duvarının aksına açılan kapıya ait eşik

Kuzey duvar üzerinde yaptığımız temizlik çalışması ve açıklıkta yaptığımız kazıda, yine Mimar Sinan tarafından açıldığı kabul edilen ve mihrabın aksına denk gelen kapının izlerine rastlanmıştır.

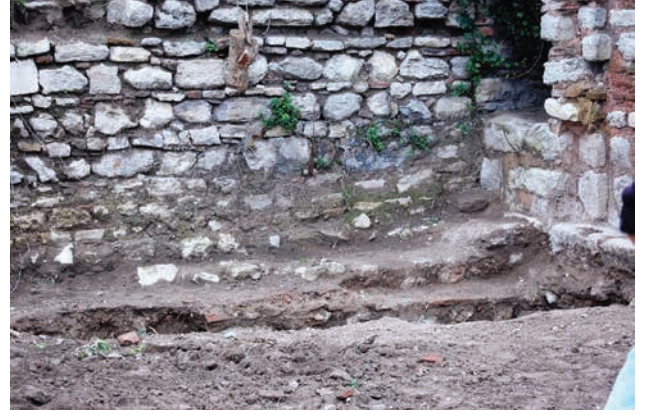
Fotoğraf 44. Son cemaat yeri minare önü kazısı

Herhangi bir döşeme izine rastlanmamıştır. Minarenin, kuzeye bakan kapısının önünde yapılan kazıda ise, minare kapısından içeri girmeyi sağlayan bir basamağın olduğu, ancak tahrip olduğu görülmüştür. Temel seviyesine kadar kazı devam ettirilmiştir.

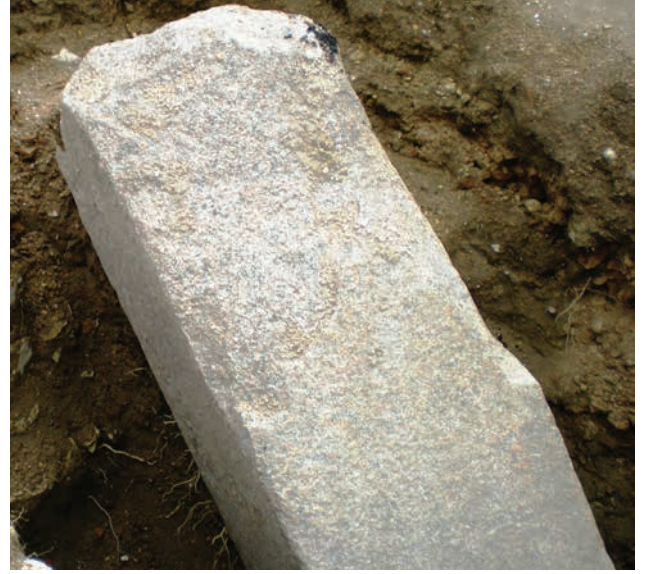
Fotoğraf 45. Son cemaat mahallinin batı ucundan çıkan granit sütun

Son Cemaat mahallinin batı ucunda, yaklaşık 4 metre kareden oluşan tecrit edilmiş bir mekâna ait temel kısmı ortaya çıkarılmıştır ki, buranın imam odası olduğunu düşünmekteyiz. Bu kısmın ön bölümünde yaptığımız kazıda ise, uç kısmı yaklaşık 50 cm kadar yüzeyde olan, üst kısmı tahrip olmuş pembe granit mermerden blok halinde bir parça bulunmuştur. Çevresi ve içi kazıldığında, 80x90 cm çapında, 3 metre uzunluğundaki mermerin, Mısır kökenli olduğunu tahmin etmekteyiz ki, Mısır'ın Asuva bölgesinden blok halinde çıkarılan bu parçalar, gerek obelisk olarak ve gerekse yapı taşları olarak kullanılmaktaydı. Obelisk olarak dikildiğini düşündüğümüz bu parçanın Mısır'dan getirildiğini tahmin etmekteyiz. (NTV Tarih, Nisan 2010) Özellikle IV.-V.yüzyıllarda Konstantinopolis'e bu türden dikilitaşların getirildiğini biliyoruz. S.Ahmet Meydanındaki III. Tutmosis'e ait hiyeroglifli dikilitaş ile, Roma'dan getirilen ve aslı Mısır'a dayanan Konstantinos Anıt-Sütununu da bu çerçevede değerlendirebiliriz. Doğu-batı yönündeki düzensiz taş duvar fragmanı, kaidenin insitu olabileceğini göstermektedir.

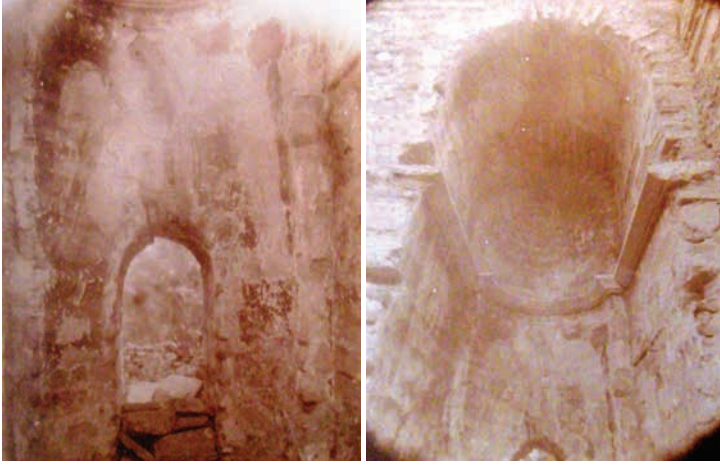
Fotoğraf 46. Sağ pastophorion içinden fresko kalıntıları (Alman Arkeoloji Enstitüsü)

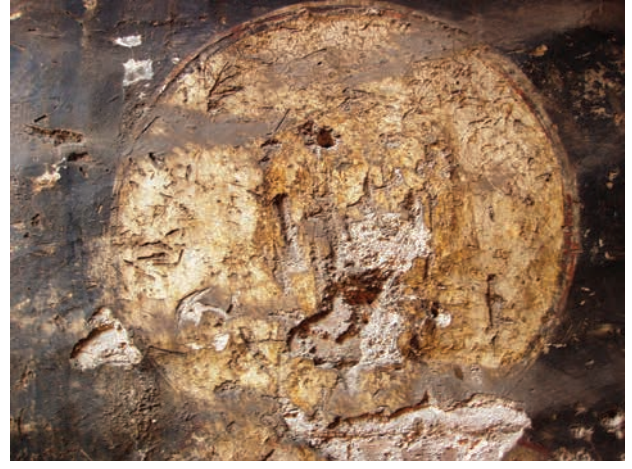
Fotoğraf 47. Aynı yerden hâleli aziz figürü (2008)

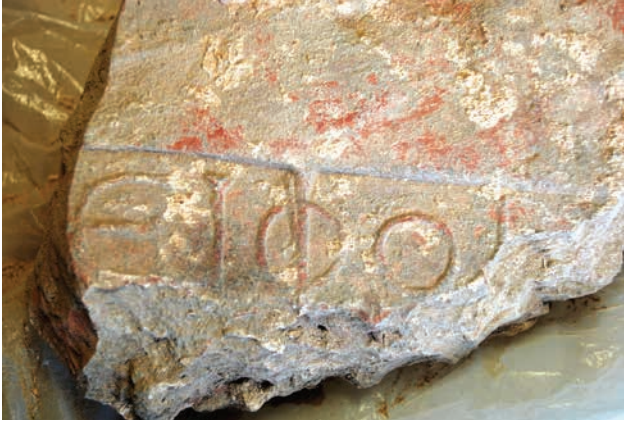
Fotoğraf 48. Molozlar arasında çıkan Bizans dönemine ait damgalı tuğla (Foto:M.Sav)
