# EDİRNE-UZUNKÖPRÜ

## IOANNES PRODROMOS MANASTIRI

### ve Restorasyon Projesi

Yard. Doç. Dr. Özkan Ertuğrul  
Trakya Üniversitesi Fen Ed. Fakültesi

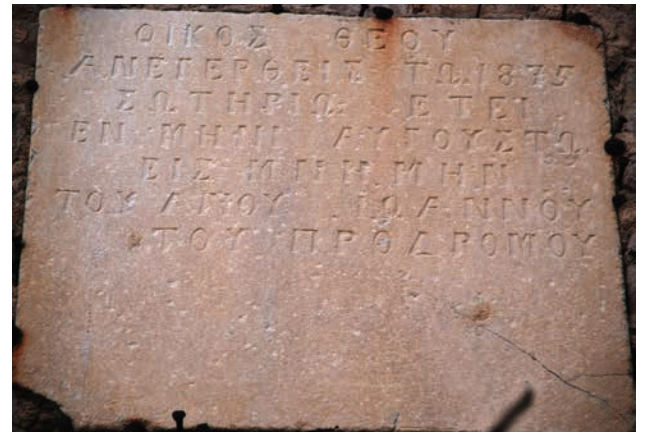
Fotoğraf 3. Kiliseye ait kitabe

Konumuzun bahsi olan Uzunköprü Hagios Ioannes Prodromos Kilisesine gelince, yapımız 1875 yılında ilçenin doğu tarafındaki köprü çıkışından hemen sonra sağa dönüştü, 200 m. kadar ileride yer almaktadır. Nedense bazı kaynaklarda adı St.Louis ve yapım tarihi olarak da 1877 tarihi geçmektedir. Uzunca bir süre bir Bulgar kilisesi olarak görülmesine rağmen aslında bir Yunan kilisesidir. Bugün, batı tarafında yer alan asil girişin hemen üzerindeki kitabede 1875 tarihinin " 7 " rakamı pek okunmasa da detaylı bir inceleme ile kitabedeki rakamın 1875 olduğu anlaşılmaktadır. Kitabe ise şöyledir;

ΟΙΚΟΣ ΘΕΟΥ  
ΑΝΕΓΕΡΘΕΙ ΤΩ . 1875  
ΣΩΤΗΡΙΩ ΕΤΕΙ  
ΕΝ ΜΗΝΙ ΑΥΓΟΥΣΤΩ  
ΕΙΣ ΜΝΗΜΗΝ  
ΤΟΥ ΑΙΘΟΥ ΙΟΑΝΝΟΥ  
ΤΟΥ ΠΡΟΔΡΟΜΟΥ

TANRI EVİ  
AGIOS IOANNIS PRODROMOS  
HATIRASINA AĞUSTOS AYINDA  
MİLADİ YIL 1875' DE YAPILDI.

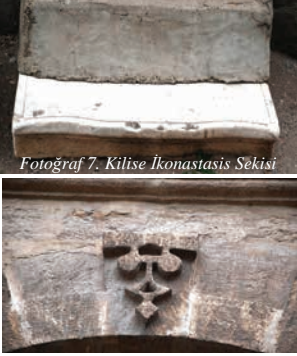
Fotoğraf 7. Kilise İkonostasis Sekisi

Daha sonra benzerlerinden bahsederken göreceğimiz üzere bu alanda, yani ikonostasis duvarının içinde yer alan kapı Hıristiyan sanatı içinde görülmemektedir ve görülmesi de mümkün değildir. Yapının, batıdaki girişinin hemen üzerinde yer alması gereken çan'ı bugün Uzunköprü Belediyesinde bulunmaktadır. Çan, son derece mütevazî ölçülerde ve üstte iki adet asılma bandı bulunan madenden yapılmıştır ve minimalist diyebileceğimiz basit palmetlerle süslenmiştir.

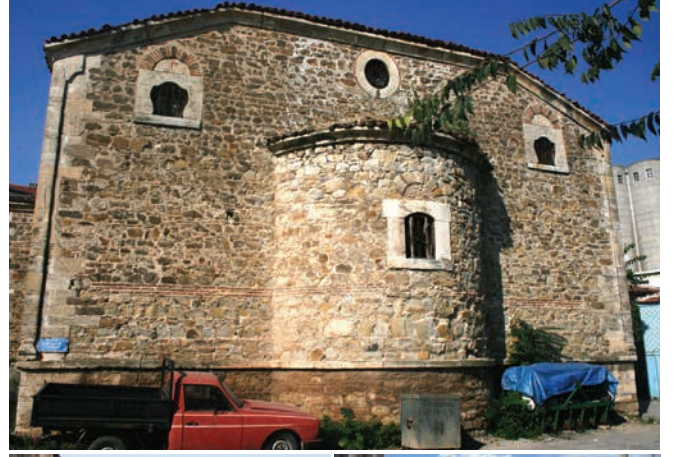
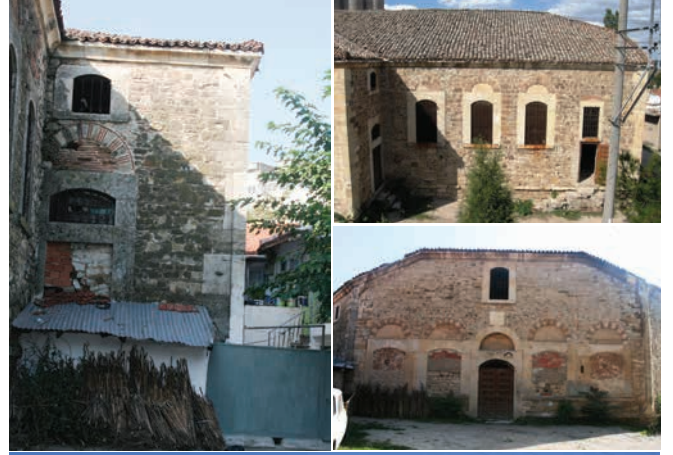
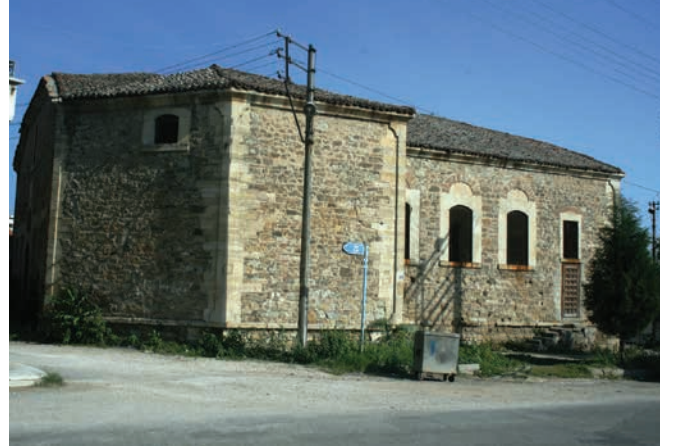
Fotoğraf 11-15 Kiliseye ait çeşitli dış görünüşler

Yapının batı ve doğu cephesi birbirinden tamamen farklı eski bir ev görünümündedir. Doğu cephesi ahşaptan ve Osmanlı üslubunda düzenlenmiştir. Bodrum ile birlikte üç kat olarak düzenlenen yapının üstte bir de cumbalı olarak düzenlenmiş, balkonlu bir bölümü yer almaktadır. Fakat, yapının batı tarafındaki cephesi tüm özellikleri ile 1850 yıllarından sonrasını veren bir mimariye sahiptir. Anlaşıldığı üzere bu bir Yunan mimari örneğidir. Cephede, anıtsal bir girişi ve iki yanda üç pencere ve bir de ekstra girişi sağlayan başka bir kapıya sahiptir. Üstte ise, hafif dışa taşkın bir balkon ile iki yanında değişikliğe uğramış iki de pencere yer almaktadır. Üst katlar değişmesine rağmen alt taraf orijinal olarak günümüze ulaşmıştır. Kapı ve pencere üstlerinde ise geç dönem Yunan süsleme sanatı örnekleri olan palmetlere rastlarız. Yapı örnekleri dikkate alındığında eserin, geç dönemde inşa edilmiş olan Metropolitlik merkezi olması gerekmektedir. Bitişik bahçede ise yine kilise mimarisine ait pek çok parça dikkat çekmektedir. Bu binanın tam karşısında, yani hemen batısında ise manastır mimarisine ait hüviyeti tam anlayamayan, ancak iyi bir temizlik sonrası saptanabilecek mimariler görülmektedir. Tüm yapılarda, cepheler hariç, tuğla malzeme; cephelerde ise, kesme taş kullanılmıştır. Metropolitlik merkezi ile kilise arasında, batıda, tam köşede ise yine aynı tarihleri gösteren Yunan evi karakterindeki yapı, çok fazla değişikliğe uğramadan günümüze ulaşmış olup, bunun manastırın bir diğer elemanı olabileceğini düşünmekteyiz.

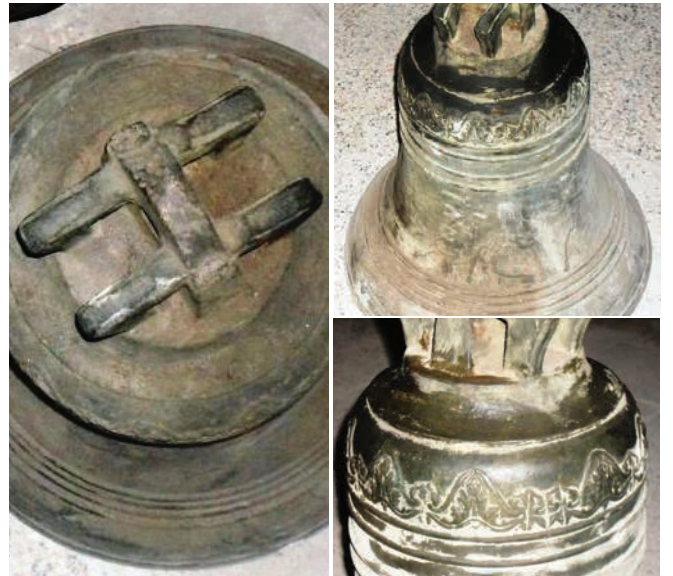
Fotoğraf 16-18. Kiliseye ait çan ve detayları

Bazı sözlü kaynaklarda anlatılan ve daha büyük ikinci bir çanın varlığı ise sadece bir fantezidir. Tüm pencereler yine içten basık kemer şeklinde biten dikdörtgen formlu olup, üstlerinde tuğla-taş düzeninde birer kemer bulunmaktadır. Pencere içleri klasik, dikine, yerleşik formlu demir şebekeli olarak süslenmiştir. Buradaki kapının içten incelendiğinde ise, pencere hizasında hafif bir eğim yaptığı ve sonradan da bu şekilde düzenlendiği anlaşılmaktadır. Yapının doğu tarafı ise, çok fazla değişikliğe uğramadan günümüze ulaşmıştır. Doğuda yarım daire şeklinde dışa taşkın apsis görülmektedir. Genelde yapının tümünde kullanılan yedi-sekiz sıra taş, üç sıra tuğla burada da aynı şekilde görülmektedir. Yapının tümünde aynı özelliklerle görülen ve üzerinde yer alan taş-tuğla karışımı kemere sahip bir pencere, apsis cephesinde dikkat çeker. Apsis, çatıya kadar uzanmaz ve çatının biraz altında düz bir çatı ile son bulur. Hemen üst tarafında ve iki yanında ikişer olmak üzere üç adet pencere yer alır ki, tam üstteki gül pencere, diğer ikisi ise klasik üslupta kareye yakın ve içten yine basık olarak bitirilmiş ve aynı zamanda tuğladan bir de kemere sahip pencere şeklinde görülmektedirler. Yapıda yer alan tüm pencereler ve kapılar bölgede yer alan taş ocaklarından getirilmiş taşlarla düzenlenmiştir. Yapının kuzey cephesi ise yine aynı şekilde güney cephesini tekrarlar vaziyettedir. Ancak, doğal olarak güney cephede sonradan açılmış kapı burada yer almamaktadır.

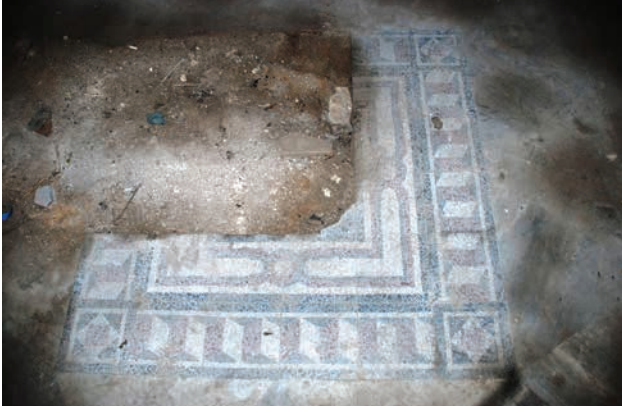
Fotoğraf 19. Tabandaki mozaik döşeme

Zemin, kendi harcı üzerine daha sonra beton dökülerek hafifçe yükseltilmiştir. Naosa geçit veren kapı ile iki yan kapı hem içten hem de dıştan örtülmüştür. Nartexten geçilen bu kapıların halen orjinal zıvana delikleri ve bazı metal parçaları durmaktadır. Nartexden naosa geçildiğinde, naos batı cephesinin son derece hareketli olduğunu görürüz. Daha geniş olan orta kapı dahil üç kapıda da Bursa kemer üslubunun biraz deforme edilmiş bir çeşidi ile karşılaşırız. Tüm bu cephenin duvarlarında kalan izlerden bu alanın oturma birimi olarak kullanıldığını anlamaktayız. Kalan izlerden, burada oniki koltuk olması gerektiği anlaşılır. Naosda, batıdan doğuya doğru iki sıra halinde altışarlı olmak üzere oniki adet sütun yer almaktadır. Ancak, tam batıda yer alan son iki sütun nartex duvarı ile birleşmekte, yarım sütun gibi gözükmektedir. Bu anlamda yapıda bir bitmemişlik, mimari hata varmış gibi bir durum gözükmektedir. Aslında bu bizim için sürpriz değildir. Çünkü yapının tamamında yer yer sıva altında kullanılmış bütün veya yarım ağaç kütüklere rastlamaktayız. Yapıda, dıştan kesme taş-tuğla gözükmesine rağmen içte sıva-harç altlarında

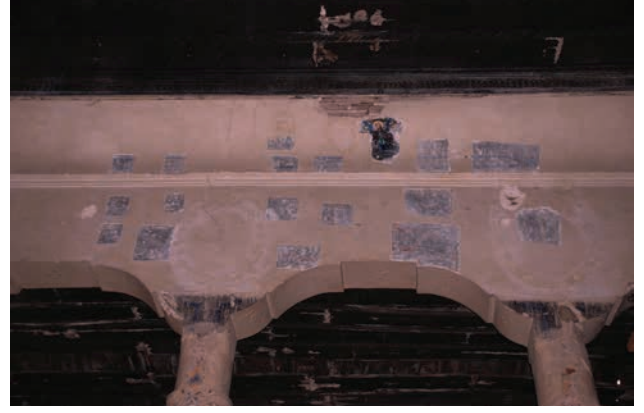
Fotoğraf 25. Kilise içinden bezeme detayları

Yapımın süslemesine gelince, son derece sade bir üslupla karşılaşırız. Yapının genelinde bütün duvarlarda erguvani boya kullanılmıştır. Bu ise bir takım kök ve taş malzemenin üstübeç içinde eritilmesi ile elde edilmiş ve doğada serbest olarak elde edilemeyen bir renktir. Zeminden ellibeş cm. yukarıda önce üç cm. genişliğinde koyu mavi bir hat, ardından beş cm; daha üstte bir cm. genişliğinde kahverengi bir bordürün tüm

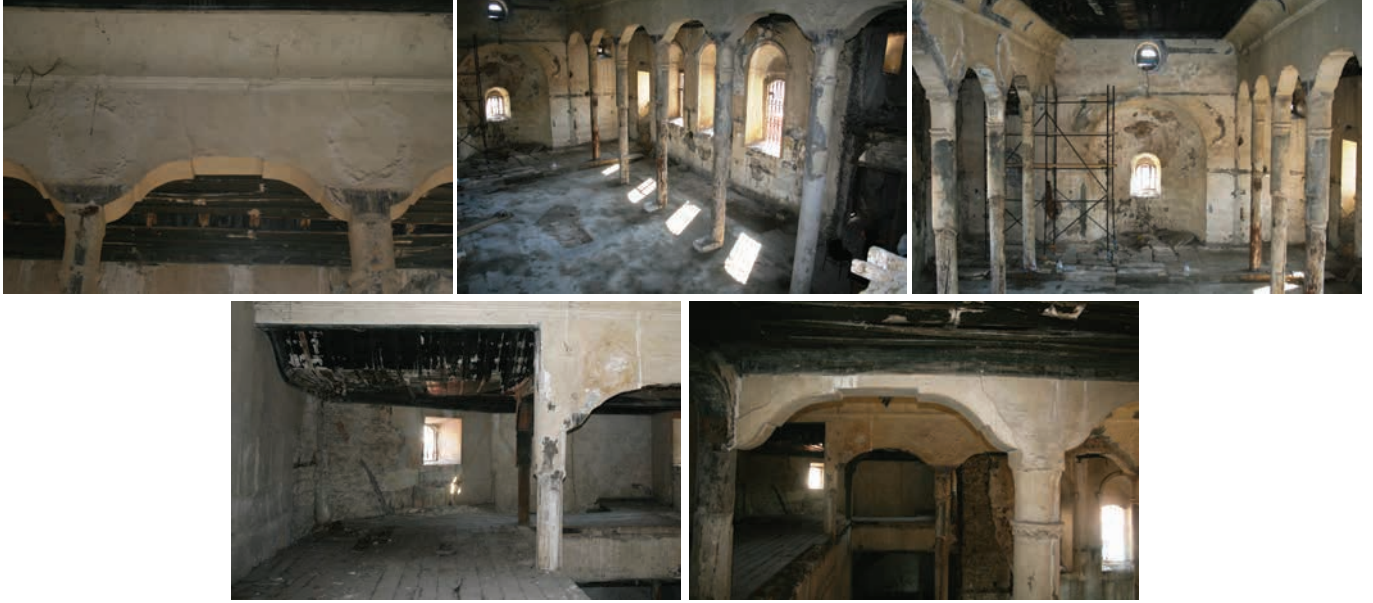
Fotoğraf 20-24. Kilise içindeki sütunlar ve kemerler

de aynı şekilde uygulanmıştır. Sütunların üst tarafı ise bitimin hemen altında dalgalı motifli bir bilezik ile sonlandırılmış, ardından kısa bir boşluktan sonra yerini alçı bezemeli bir kalın zarfa bırakmıştır. Zarf ise, üzeri lacivert bir hat halindeki silme ile bütün naosu tekrarlayarak dolanmaktadır. Bu küplerden birini kilisenin arka bahçesinde, bir diğerini ise naosun ortasında açılan defneci çukurunun içinde tesbit ettik. Naosun tam ortasında ise, kare olarak düzenlenmiş bir alanla karşılaşırız, ki Post-Bizans kiliselerinin çoğunda bu formu görürüz. Bizans devrinde imparatorların taç giydiği ve genellikle apsis önünde yer alan bu küçük süsleme alanları, makam yeri olarak geç tarihli bu kiliselerde yerini almıştır. Naos tamamen siyah ve kirli beyaz mermerler ile kaplanmıştır. Bu makam yeri ise önce gölgeli dikdörtgen bir çerçeve ile sınırlanmış, hemen ardından dikdörtgen bir antrolak motifi ve ondan sonra gelen kare bir boş alanla nihayetlenmiştir. Son yıllarda bazı defneciler ise bunun her nedense bir işaret olduğunu zannedip, burada define aramışlar ve ne yazık ki bütün alanı tahrip etmişlerdir. Ne yazık ki bununla da yetinmeyip, apsis içinde de arama yapıp, bu alanı da büyük ölçüde zarara uğratmışlardır. Tabanda yer alan kare mermer plakaların Uzunköprü'nün biraz dışında yer alan mermer ocağından getirilmiş olması gerekmektedir. Naos içinde yer alan pencerelerin tümü içten her yönü ile hafif eğimli olarak düzenlenmiştir. Pencere kenarları ise neoklasik üslupta sütunçelerle dizayn edilmiş olup, üst kısımları korinth başlıklar ile nihaytlendirilmiştir. Temizlik sırasında ele geçen buluntular ışığında bunların, dışarıda hazırlanıp, buraya yapıştırılan alçı süslemeler olduğunu tesbit ettik. Aynı alçı süsleme, pencere üstlerinde de görülür. Bu bölümler tam ortada bir palmetle son bulan kemer süslemesine sahiptir. Apsis kısmı ise son derece sadedir. Doğu tarafta apsisin önünde yer alması gereken ikonostasis duvarı kaybolmuştur. Ancak, apsis sekisinin, parçalanmış olsa da parçalarının aynı yerde olduğunu gördük. Anlaşıldığı üzere apsisin hemen önü ve iki yanında üç adet seki taşı yar almakta idi. İkisi halen yapı içinde, biri ise kilisenin arkasında yer alan evin bahçesinde bulunmaktadır. Apsis tabanındaki defneci çukurlarına rağmen taban, son derece muntazam mermerlerle düzenlenmiştir. Apsis, içten ve

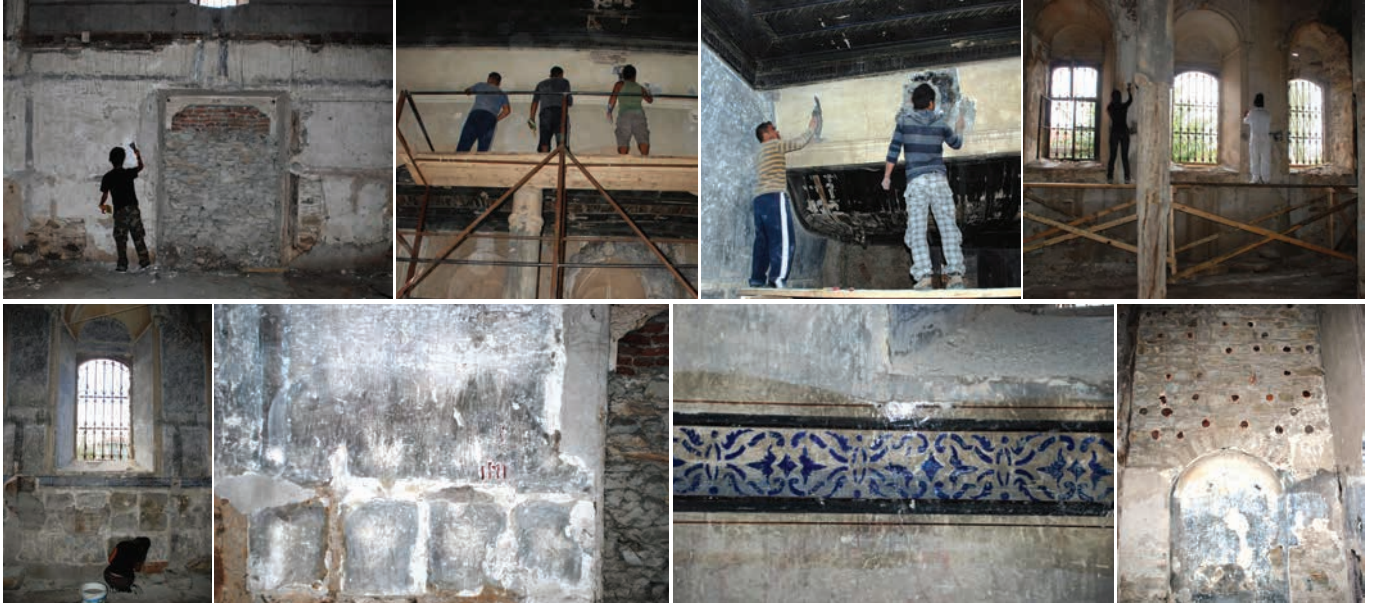
Fotoğraf 26-33. Kilisede yapılan raspa çalışmaları

Yapımızda, 2010 yılı içinde yaptığımız temizlik ve raspa çalışmaları sonucunda pek çok yeni bilgilere ulaştık. Kilise, inşa edildikten kısa bir süre sonra Türklerin eline geçen Uzunköprü içinde bir süre atıl kalmış, ardından uzunca bir süre tahıl deposu olarak kullanılmış ve bir ara askeri alan olarak da kullanıldıktan sonra kaderine terk edilmişti. Bu devre ve öncesine ait pek çok çok grafitilere yapının değişik duvarlarında rastlamak mümkündür.

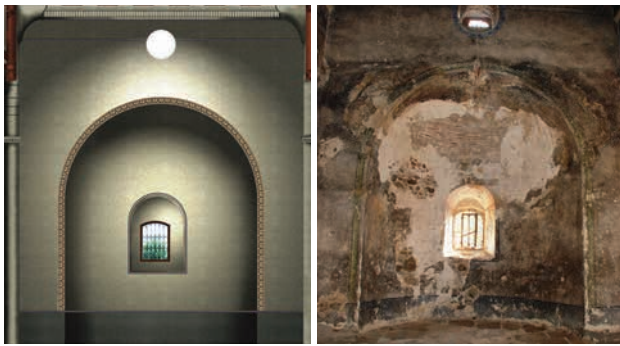
Fotoğraf 56-57. Apsis duvarı restitüsyonu

cephelerde yapılan pencere, kapı içi dolguları açılmalı, orijinal biçimde yeniden ele alınmalıdır. Pencere şebekeleri değiştirilmeden onarılmalı ve camlar sadece yenilenmelidir. Güney-doğu tarafında sonradan açılan kapı sökülmeli ve cephede görülen rahatsızlık giderilmelidir. Kapı ve üzerindeki pencereden anlaşıldığı üzere bu alanda gerçekte sadece bir pencere yer almakta idi. Bunu, derzlerden ve pencere üzerinde yer alan ve diğer pencereler ile uyumsuzluk gösteren basık kemerden rahatlıkla anlamaktayız. Bu kapı, yapıya katılmalı ve ayrıca kuzeyde ve güneyde yer alan kapılar açılıp, bunların restorasyonu yapılmalıdır. Kapı basamakları içten ve dıştan onarılmalıdır. Apsis duvarının dıştan konservasyonu yapılmalıdır.

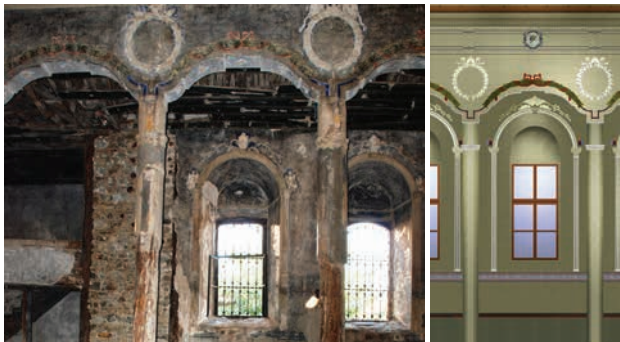
Fotoğraf 58-59 Bezemelerin mevcut durumu ve restitüsyonu

Yapıdaki alçı stukoların aslına uygun restorasyonu yapılmalıdır. Toplamda tüm kilise içindeki yüzüki koltuk izi, yapının kullanım amacına uygun olarak yine koltuklarla düzenlenebilir. Yoksa, izleri yine net görülebilecek şekilde konservasyon ve restorasyon yapılmalıdır. Güney ve kuzey duvarlarda görülen süs çömlükleri kapatılmalı, ancak küçük bir alan bilgi amaçlı görünüm pozisyonunda bulundurulmalıdır. Çatı kirişleri elden geçirilmeli ve özellikle çok bozuk olan güney bölümü yeniden yapılmalıdır. Tüm kemerler alçı-ahşap işçiliği göz önünde bulundurularak aslına uygun yapılmalıdır. Galeriye geçit veren merdiven ve sahanlıklar yeniden yapılmalıdır. Apsis etrafında yer alan bezeme bordürler tamamlanmalıdır. İkonastasis duvarının da yer aldığı zemin yine mermerden tamamlanmalıdır. Kuzey ve kuzey-doğudaki niş içinde bulunması gereken mermerler yerlerine koyulmalı ve sağlamlaştırılmalıdır. Şu anda belediye binasında bulunan çan, yapının uygun bir yerinde bilgi amaçlı olarak sergilenmelidir.

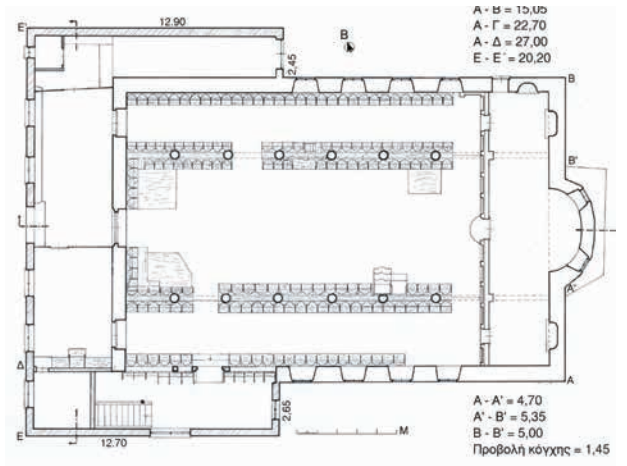
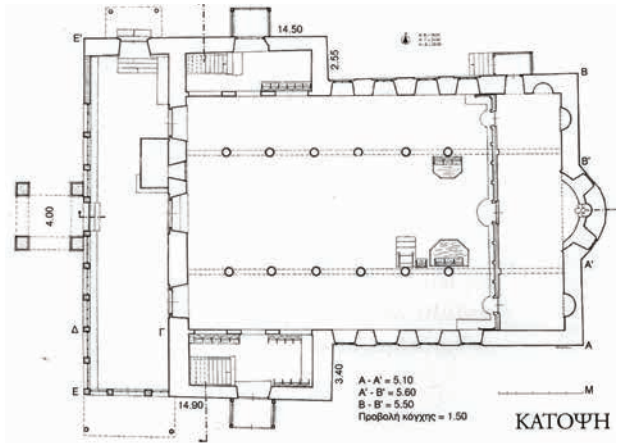
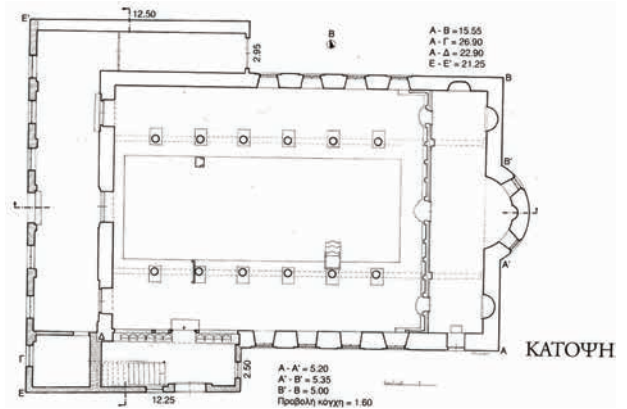
Şekil 7. Didimoticho-Hagios Atanios kilisesi

Şekil 8. Didimoticho-Hagios Georgios kilisesi

Şekil 9. Didimoticho-Hagios Panaghia kilisesi

Şekil 10. Didimoticho-Hagios Sotiros Cristos kilisesi

Şekil 11. Sufli Atanios kilisesi

Saint Georges ve Profit İlyas Kiliseleri hem plan olarak hem de kemer sistemleri ve süsleme sanatları açısından çok benzer yapılardan sadece bazılarıdır. Yine Didimoticho'daki Sotiros Cristos kilisesi pencere detayları ve plan olarak yapıyla benzerdir. Aynı yerdeki Panaghia Kilisesi ise, hem plan hem de süsleme açısından benzer özellikler gösterir. Tüm post-Bizans kiliseleri içinde yapıyla en fazla benzer örnekler olarak bunlar gösterilebilir. Özellikle apsis cephesinde yer alan nişler sistemi ile buradaki yapılar neredeyse birbirlerini tekrarlar vaziyettedir.
