TRABZON'DA YOK OLAN BAZI TÜRK DEVRİ YAPILARI

Doç.Dr.Haşim KARPUZ

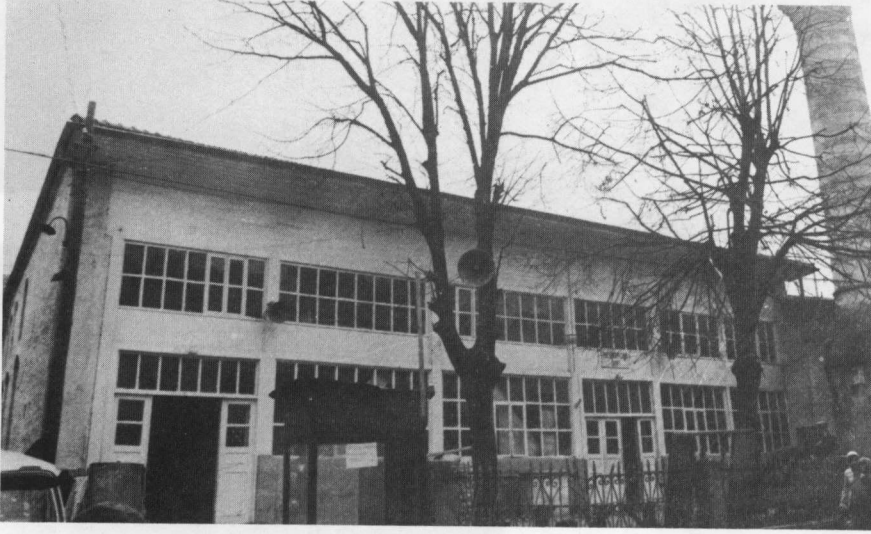
Resim 3: Pazarkapı Camii genel görünüş.

Caminin plânı enlemesine düzenlenmiştir. Bir son cemaat yeri ve bir harim kısmından meydana gelmektedir. Kalın taş duvarlı olan cami kırma çatı ile örtülmüştür. Bu geniş saçaklı ve alaturka kiremit kaplıydı. Caminin minaresi batı duvarının uzantısı üzerinde biraz önde inşa edilmişti. Minare sekizgen kaide, pabuçluk ve poligon bir gövdeye sahipti. Siyah beyaz taş sıraları ile örtülmüştü. Şerefe altı mukarnaslı, barok karakterli korkuluklara sahipti.

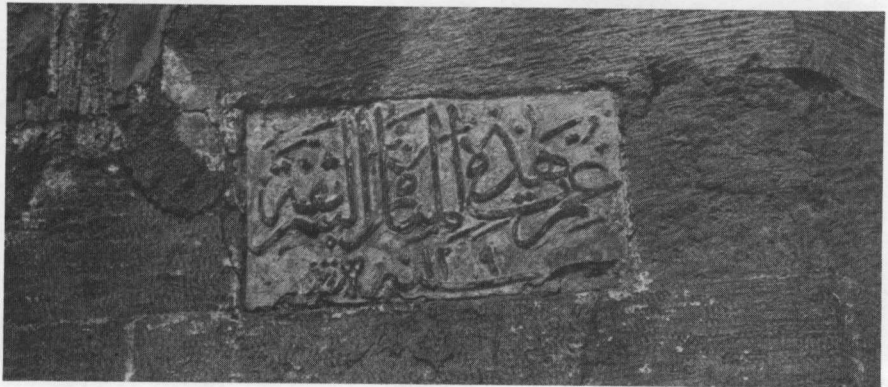
Resim 4: Minarenin kaidesindeki kitabe

Minarenin kaidesi üzerinde şu kitabe yer alıyordu:

*Ummiret hazih'l-minareti's-şerife
Sene 1269 Hicri.*

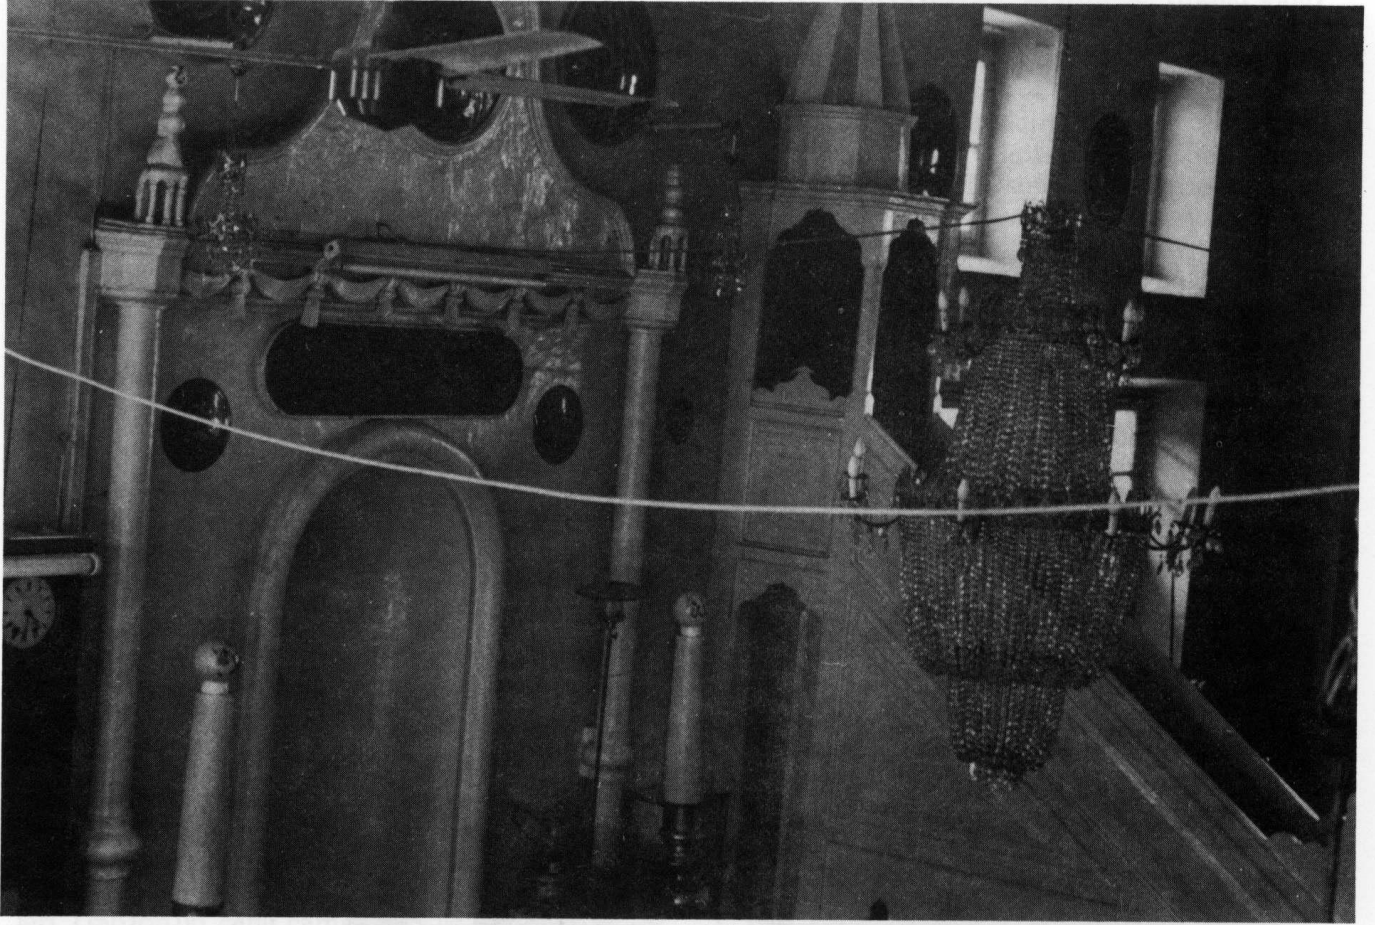
Resim 6: Pazarkapı Camii'nin mihrap ve minberi.

Harim kısmı dört yöne açılan dikdörtgen pencerelerle aydınlatılmıştır. Mihrap alçıdan yapılmıştı. Mihrap nişi, kalın yuvarlak bir bordürle çevrilmişti. Yan kenarlardaki iki sütun köşelerde şerefelelere sahiptir. İki başlık arasında basit bir askı süslemesi vardır. Alınlık üzerinde: "*Kâle'llahu Ta'âlâ: Fevellî vecheke Şatara'l-Mescidi'l-haram*" ayeti, taç kısmında "*Allah*" yazısı yer alıyordu.

Minber ahşaptan yapılmış olup sanat değeri yoktur. Sınırlandırılmış aynalıkların üzeri sade tutulmuştur.

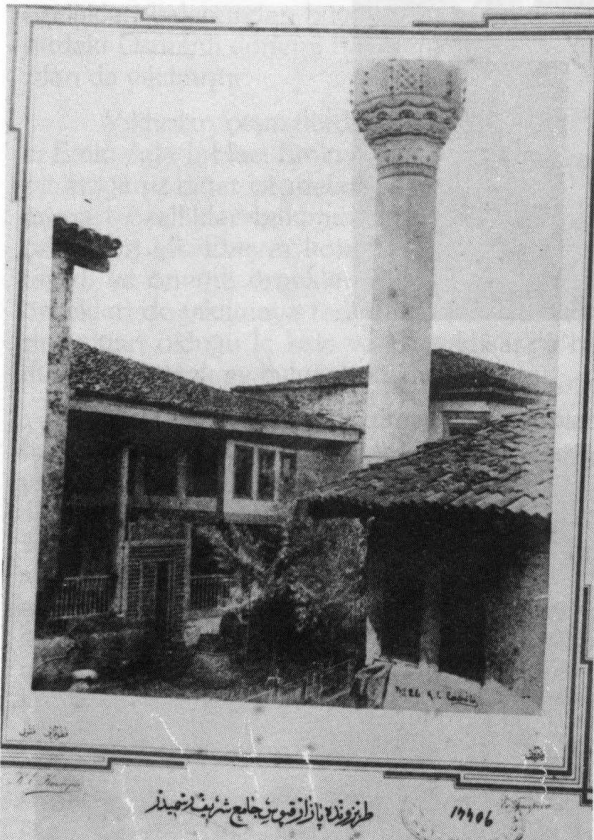
Resim 5: Pazarkapı Camii' (Yıldız Sarayı albümünden).

Son cemaat mahalline cepheden iki ayrı kapıdan giriliyordu. Cemekeanlı bu kısım iki katlıydı. Üst mahfile sağlı sollu merdivenlerle çıkılıyordu. Son cemaat mahallinin batısından medrese kısmına geçilen bir kapı izi vardı. Yapının 1885 yıllarında çekilen resmini incelediğimiz zaman son cemaat yerinin batı kısmında muntazam pencereleli bir bölüm görülüyor. Bu kısım medresenin fevkani odalarını ihtiva ediyordu olmalıydı.

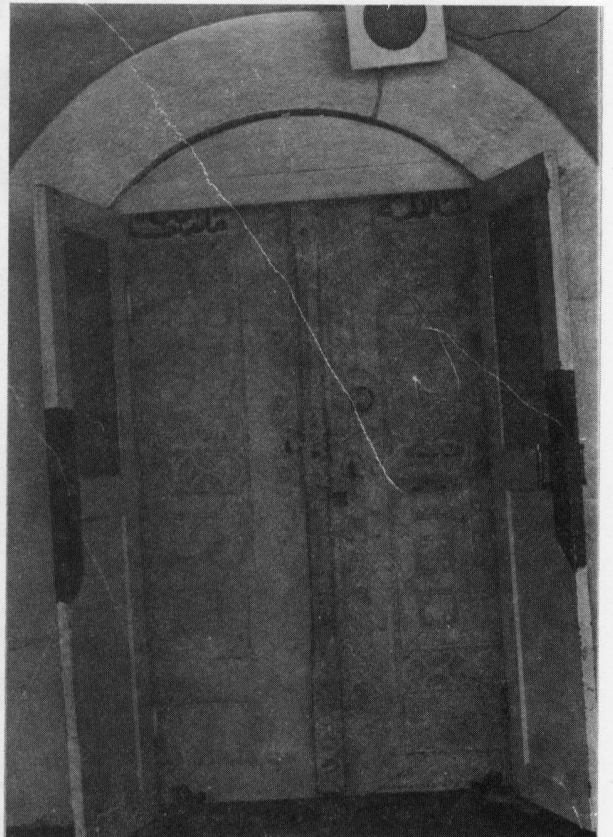
Resim 7: Pazarkapı Camii'nin batı yandaki kapı kanatları.

Ahşap süsleme bakımından caminin harim kapılarının kanatları XVIII. yüzyıl ahşap oymacılığının nadir örneklerinden idi. Kapıların her iki kanadı simetrik şekilde düzenlenmişti. Batı taraftaki kapıda en üstte birer yazı kuşağı, altta oyma üçgenlerin oluşturduğu stilize yapraklar, daha altta üçgenlerle dolu daireler, altta rozet ve çarkıfelekler (sağ kanatta bu iki motif arasında bir karanfil çiçeği yerleştirilmiştir), stilize yapraklar yer almaktadır. Kanatların alt aynalıklarında sekizgen geçmelerden oluşan geometrik bir süsleme, stilize yapraklar, dalgalı hatlar ve rozetler bulunuyordu. Kapı binisi üzerinde ve yanlarında stilize yapraklar dalgalı bir hat uzanmaktadır. Kanatların üzeri yer yer dekoratif çivilerle süslenmiştir.

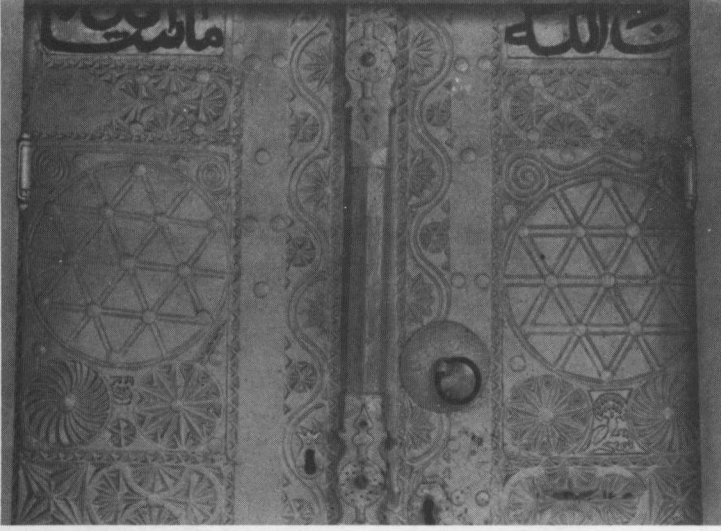
Resim 8: Batı kanatlarından detay "İnşaallah, Maşallah" yazıları.

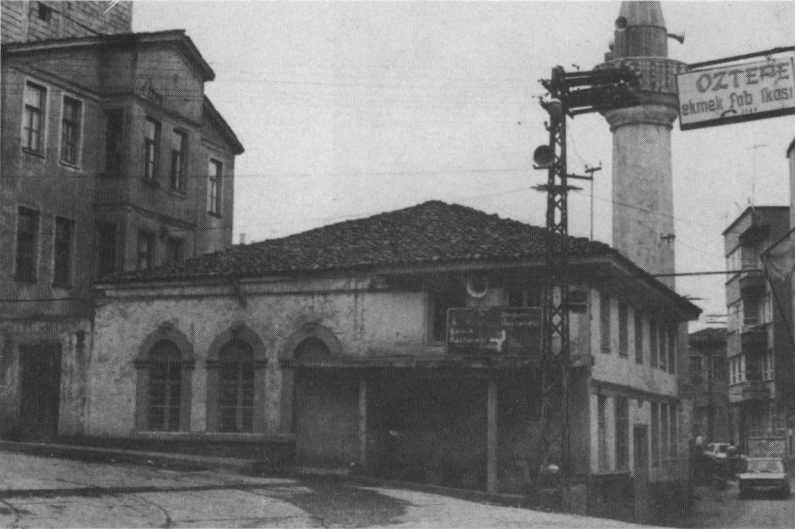
Resim 10: Gözaçan Camii'nin yıkılmadan önceki hali.

Plan olarak Pazarkapı camii gibi enlemesine uzanıyordu: Bir son cemaat yeri ve bir harim kısmından meydana gelmekteydi.

Cami duvarlarındaki değişiklikler batı kısmına doğru genişletildiğini göstermekteydi. Ayrıca doğudaki giriş de kapatılarak buraya abdest muslukları yerleştirilmişti. Taş minare caminin batı köşesindeydi.⁷

Son cemaat yeri de aynı şekilde genişletilmiş ve üzerine cephesi kapalı bir mahfil yerleştirilmiştir. Harimin giriş cephesinde derin bir mahfil bulunmaktaydı. Bu mahfil ahşap sütunlarla taşınmaktaydı.

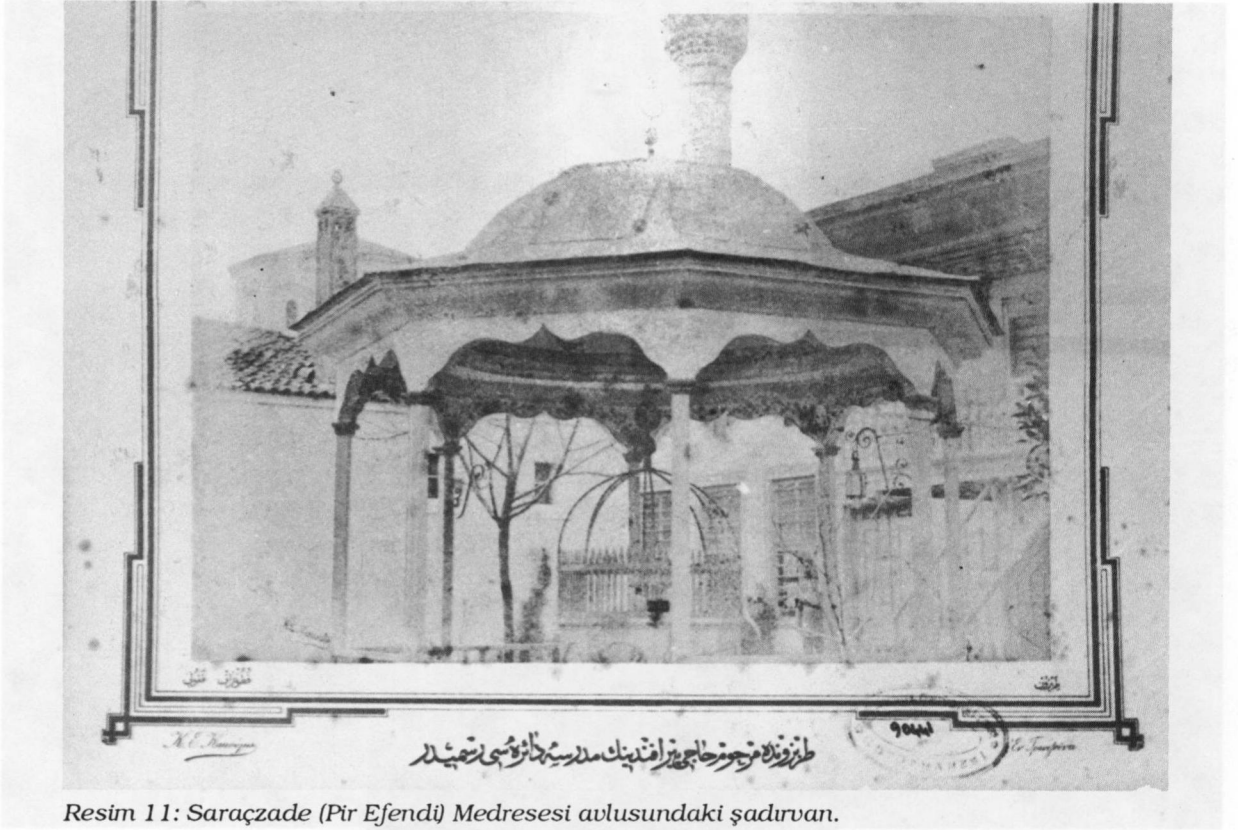
Resim 11: Saraçzade (Pir Efendi) Medresesi avlusundaki şadırvan.

Yıldız Sarayı Albümündeki resme göre medresenin avlusunun ortasında büyük bir şadırvanı vardı (Res.11). H.1283, M.1866 tarihli kitabesine göre bir de kütüphanesi bulunuyordu.

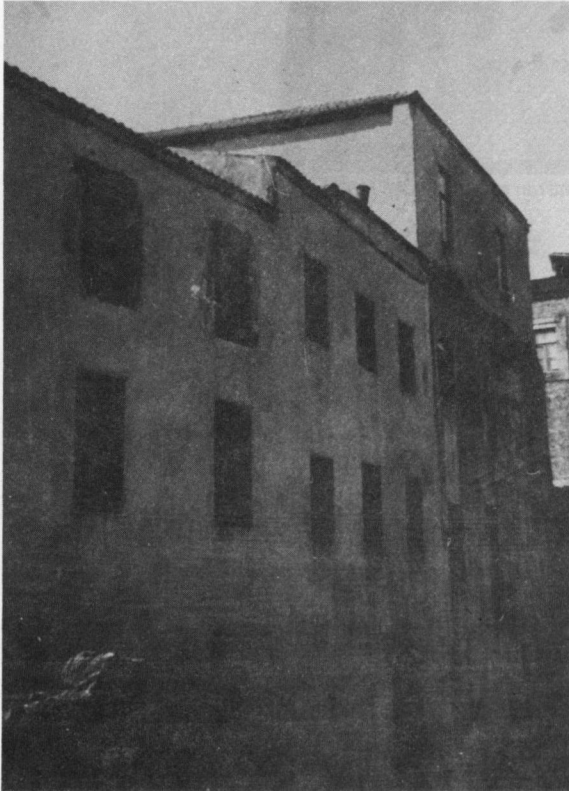
Resim 12: Miri Han'ın genel görünüşü (Trabzon Müzesi Arşivi).

Miri Han'in Moloz'da olduğunu sanıyorum. Trabzon Müzesindeki plan krokisi ve resmine göre yapı revaklı avlusu olan 3 katlı bir Osmanlı şehir hanıdır (Çizim:3, Res.12).

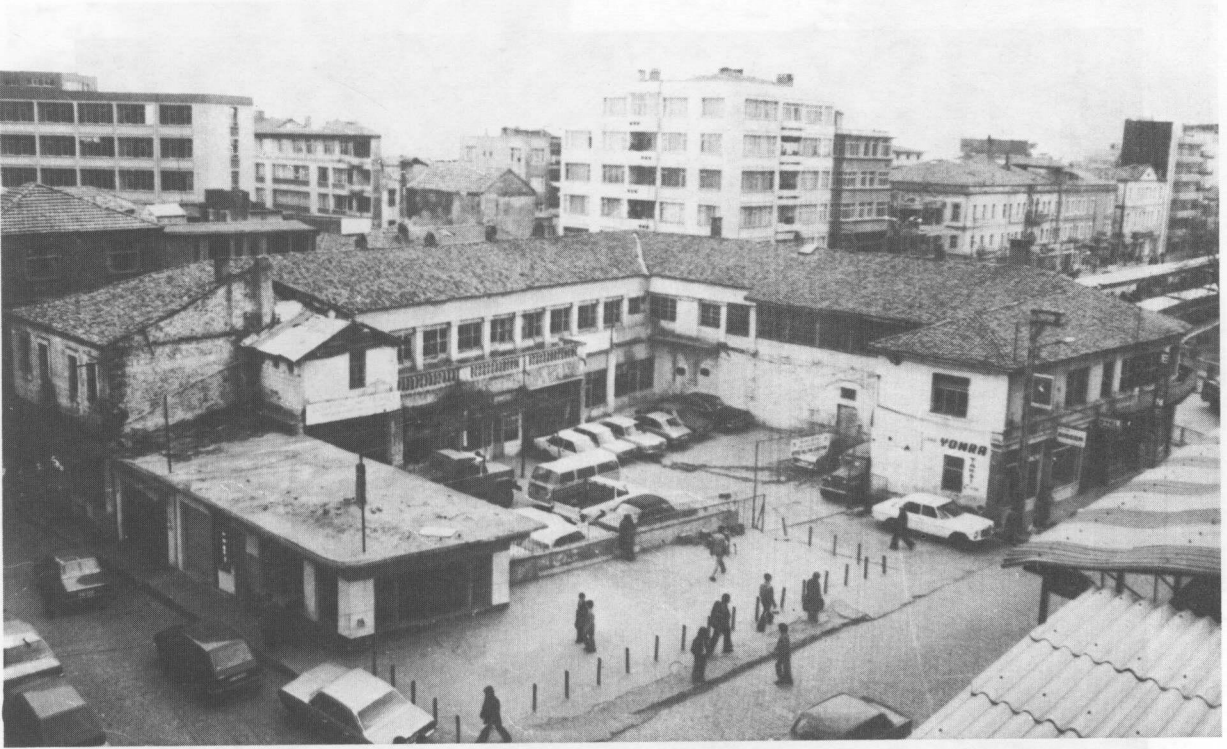
Resim 13: Sulu Han yıkılmadan önce.

Sulu Han, Meydan hamamının kuzeyinde son yıllara kadar gelmiş bir ticaret yapısıydı. U planlı, iki katlı XIX. yüzyıl şehir hanlarından biriydi. Zemin katta dükkanlar, iç tarafta tonozlu hücreler vardı. 1. katta ikamet odaları bulunuyordu (Res.13).

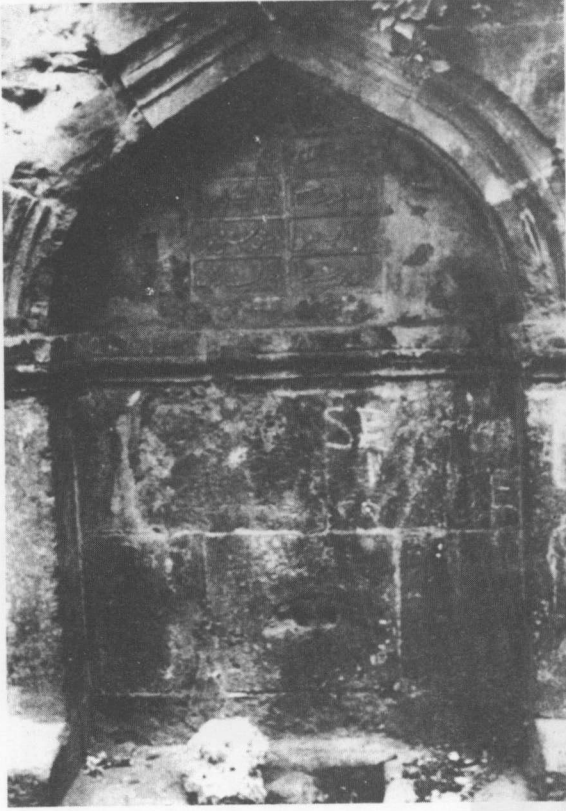
Resim 17: Hüseyin Efendi Çeşmesi (H. Takaz'dan).

Son araştırmalarımızda tespit ettiğimiz yok olmuş bir başka çeşme konak camisinin 300 m. güneyinde bulunan *Hüseyin Efendi Çeşmesi*dir.¹⁴ Sivri kemerli bu Osmanlı Çeşmesi 1849 tarihli bir kitabeye sahipti (Res.17).

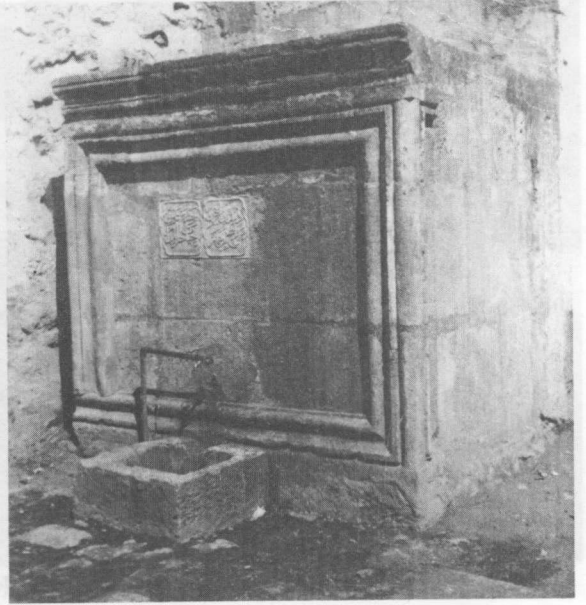
Resim 18: Musa Paşa Çeşmesi (Anıtlar ve Müzeler Genel Müdürlüğü Arşivi).

Orta Hisar'da camisinin kuzey yakınında bulunan *Musa Paşa Çeşmesi* de yıkılmıştır. Düz cepheli kitabeli küçük çeşme yapısıydı (Res.18).

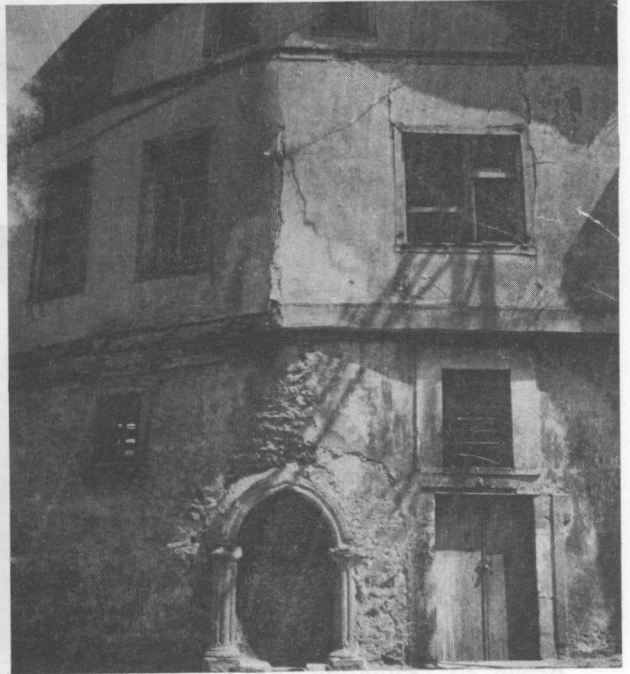
Resim 20: Hacı Emin Ağa Çeşmesi I.

Son yıllarda yıkılan önemli iki çeşme *Kethüdazade Hacı Emin Ağa Çeşmesi I ve II* Çeşmeleridir. *I. Nolu Çeşme:* Çarşı Mahallesi Alemdar sokakta eski bir evin duvarına bitişik olarak muntazam kesme taşlarla inşa edilmişti (Res.20). Esas cephe yivli iki sütuna oturan sivri bir kemerden meydana geliyordu. H. 1260, M.1844 yılında yaptırılan çeşmenin kitabesini Trabzon'lu ünlü şair Zühdü Efendi yazmıştı.

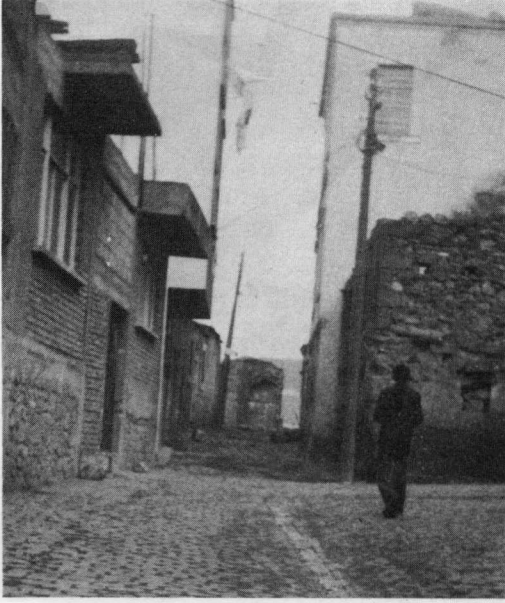
Resim 21: Hacı Emin Ağa Çeşmesi II.

II. Nolu Çeşme: Kemer kaya mahallesi, Kâhyaoğlu sokaktaydı (Res.21). Cephesi kısmen yıkılmış klasik bir Osmanlı çeşmesiydi, ve 1836 tarihli kitabesi vardı. Bu çeşme sahil yolu üzerinde aslına uymayan bir şekilde yenilenmiştir. Aynı sokakta bulunan *Tuzlu Çeşme* de yok olmuştur.

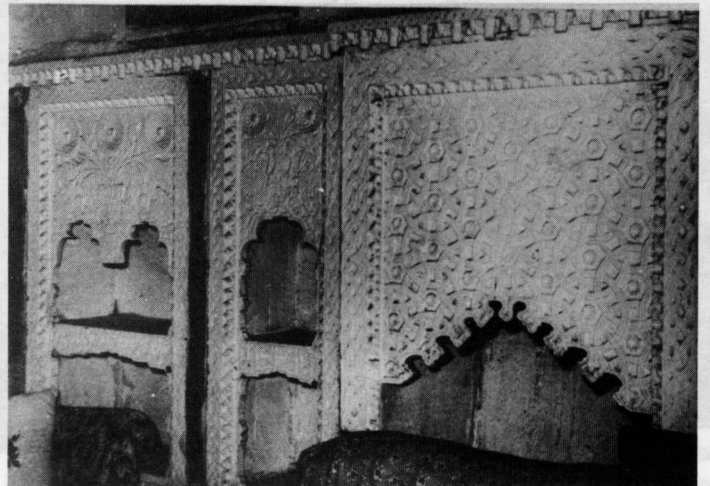
Resim 23: Selâhattin Usluoğlu evinin ocak ve şerbetlikleri.

Selahattin Usluoğlu Evi: (Res.23-25): Kundupoğlu Evinin 200 m. doğusunda yer alıyordu. Planı hakkında bilgimiz yoktur. Büyük bir ihtimalle dış sofalıydı. H.Takaz'ın tezine koyduğu resimler evin çok zengin bir süsleme programına sahip olduğunu gösteriyor. Alçı şerbetliklerdeki geometrik bezemeler bölgenin antik karakterli motifleridir. Vazo'da, ibrikte çiçekler lale devri motifleridir. Bu süsleme Kundupoğlu evi ile çok yakın bir benzerlik göstermektedir.

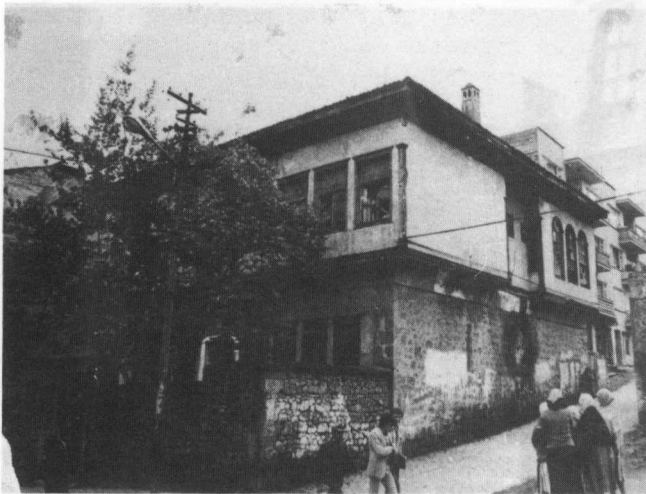
Resim 26: Şatıroğlu evi genel görünüş.

Şatıroğlu Evi (Res.26): Kahramanmaraş caddesi üzerinde idi, XIX. yüzyılın tipik iç sofalı evlerinden birisiydi. Odalarında alçı çiçeklikler, kapı üstlerinde ise natürmortlar vardı.

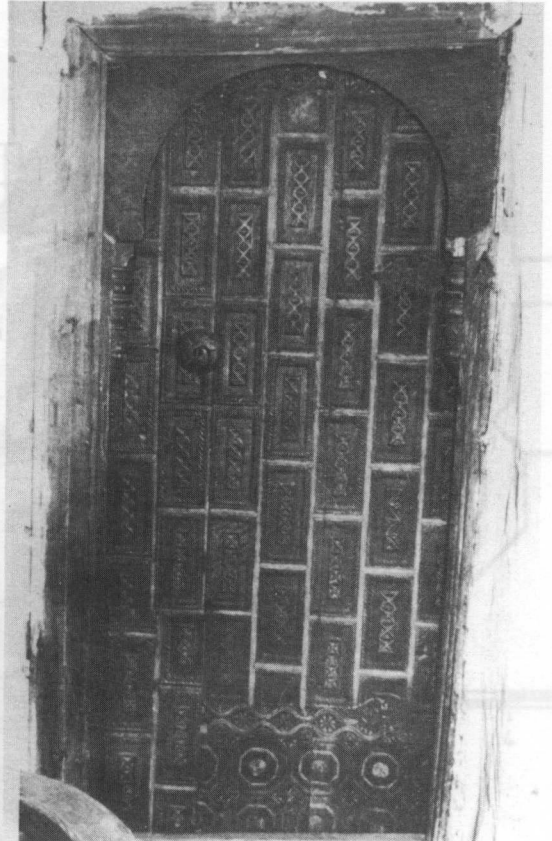
Resim 25: S. Usluoğlu evinde oda kapısı.

Bu evde bulunan bir oda kapısı künde kâri tekniğinde dikey olarak sıralanmış ahşap oyma dikdörtgen parçalardan meydana gelmektedir. Her parçanın kenarında burma halat ortasında eşkenar üçgenlerden oluşan bir süsleme vardır.

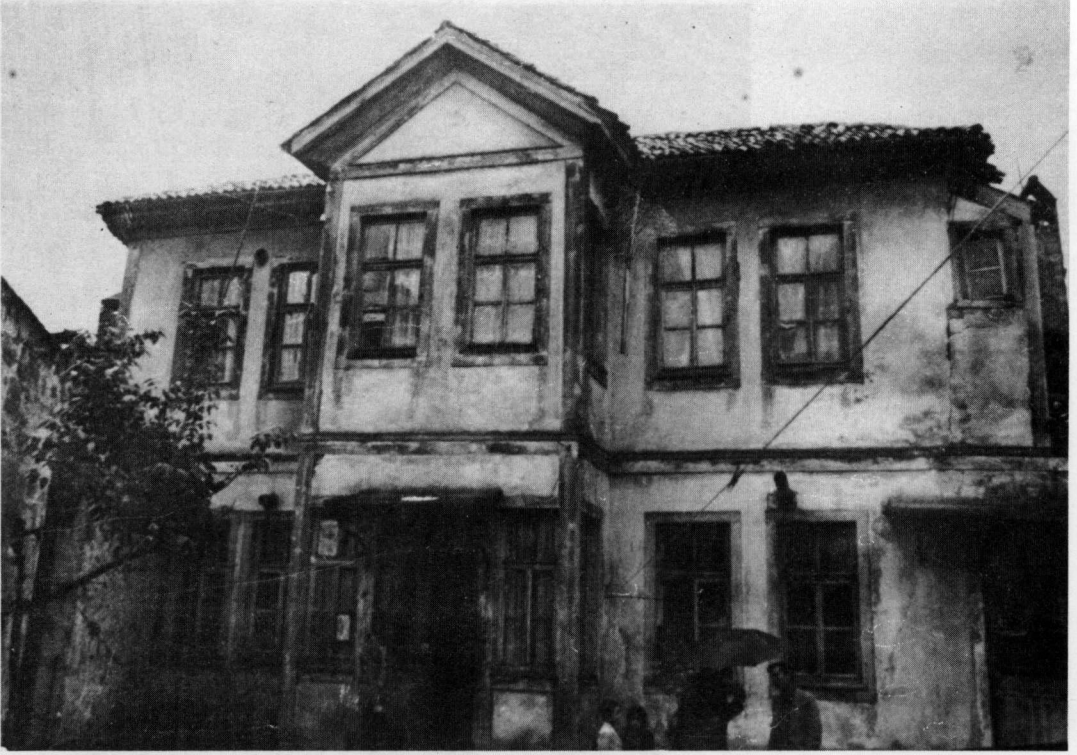
Resim 27: Meryem Kurtoğlu evi genel görünüş.

Meryem Kurtoglu Evi (Res.27): Saray Atik sokakta 13'de yer alan iki katlı, iç sofalı tipik bir Trabzon eviydi. H. 1330, M.1911 tarihinde yapılmıştı. Ana plan iç sofaya açılan üç odadan oluşuyordu. 1979 yılında yıkılmıştır.

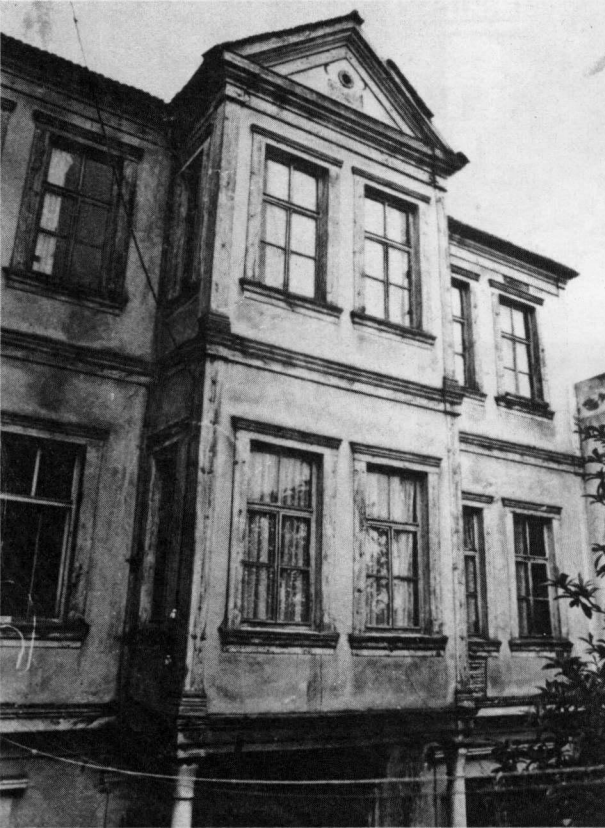
Resim 28: Kale içi caddesi
32 no.'lu ev.

Kale içi Caddesi 32 nolu ev (Res.28): Üç katlı iç sofalı planlı bir ev idi. XX. yüzyıl başlarına tarihleniyordu. Bu ev tescil edildikten sonra 1977 yılında yıktırılmıştır.

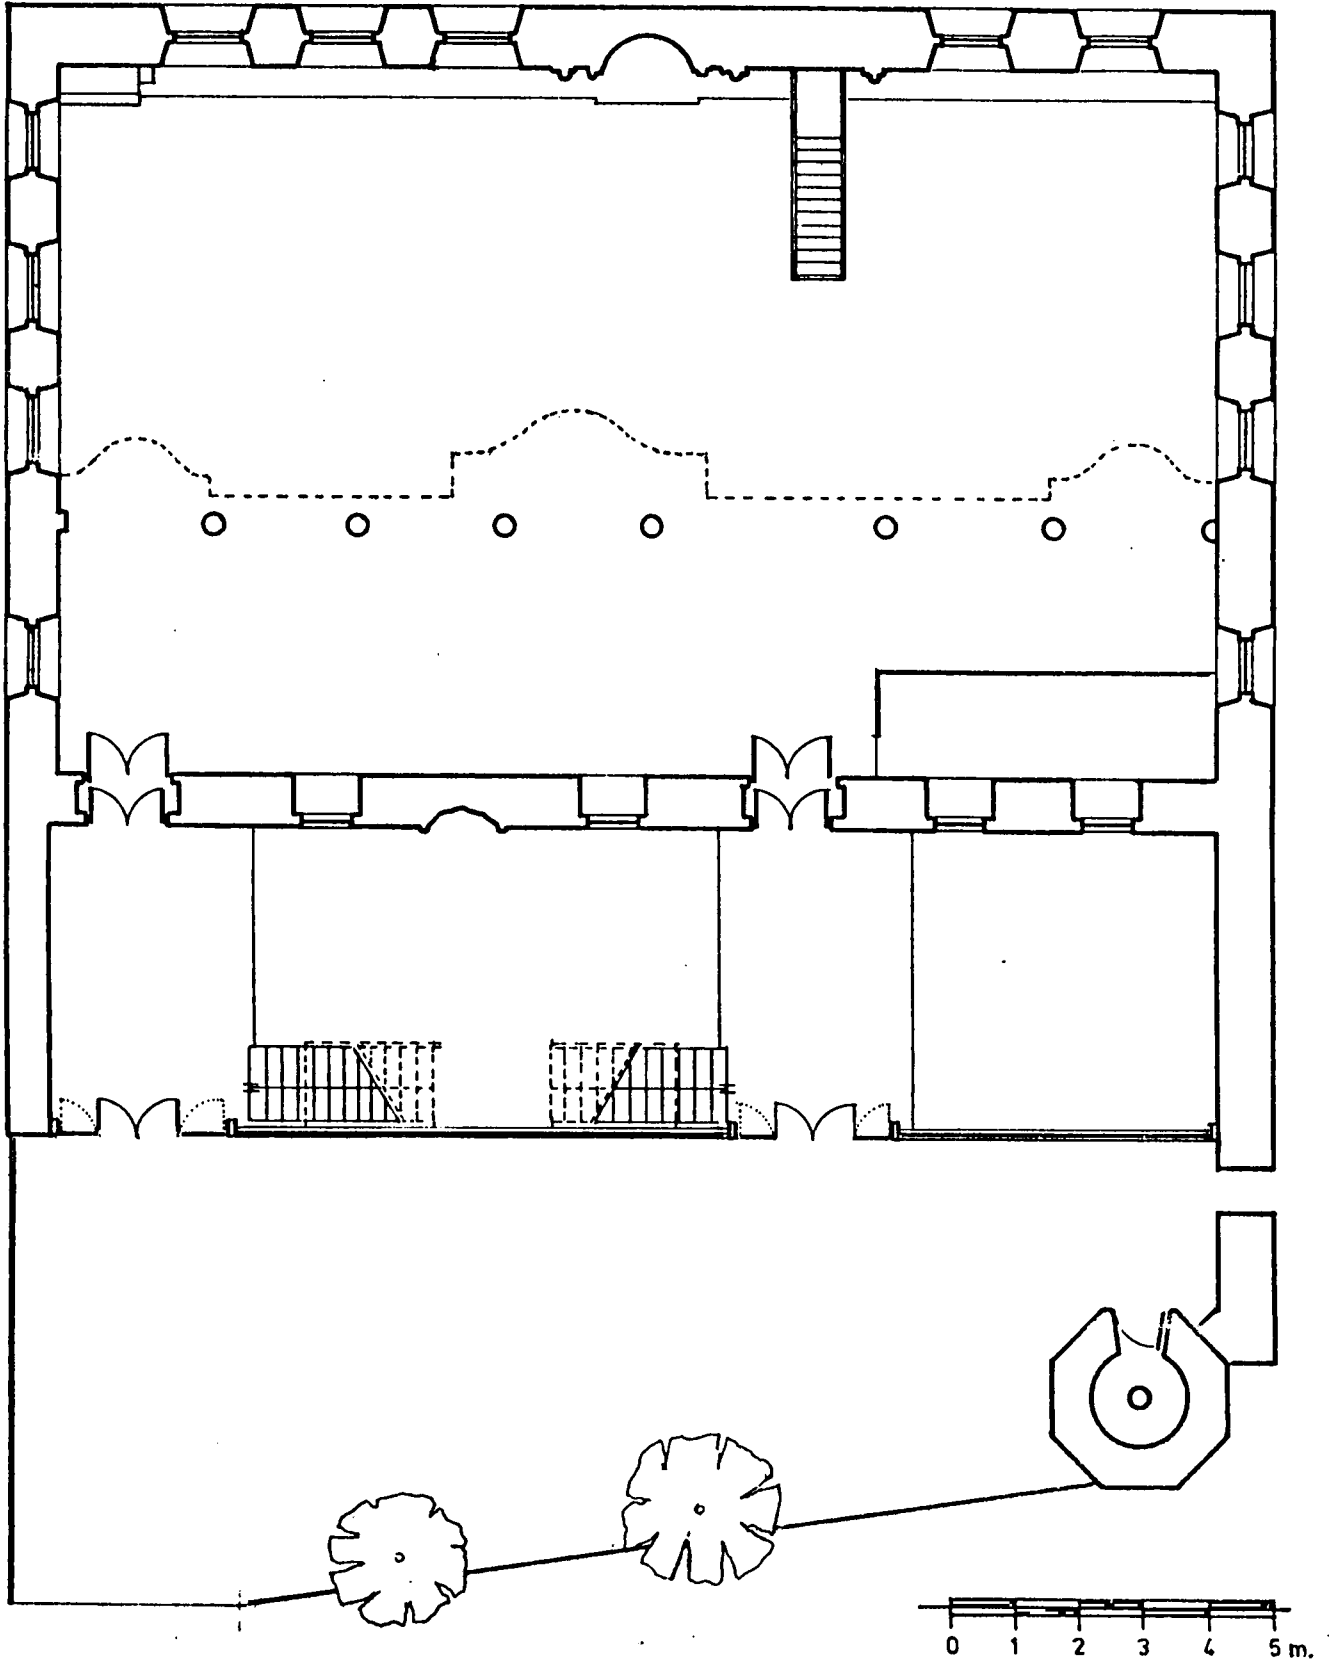
Çizim 1: Pazarcapı Camii'nin plânu (M. Reşat Sümerkan'dan).

Son cemaat mahallinden harim kısmına oval kemerli iki kapı ile giriliyordu. Harim kısmının girişi üzerinde ahşap mahfil bulunmaktadır. Bu iç mahfile dış mahfilden iki kapı ile girilmekte idi.

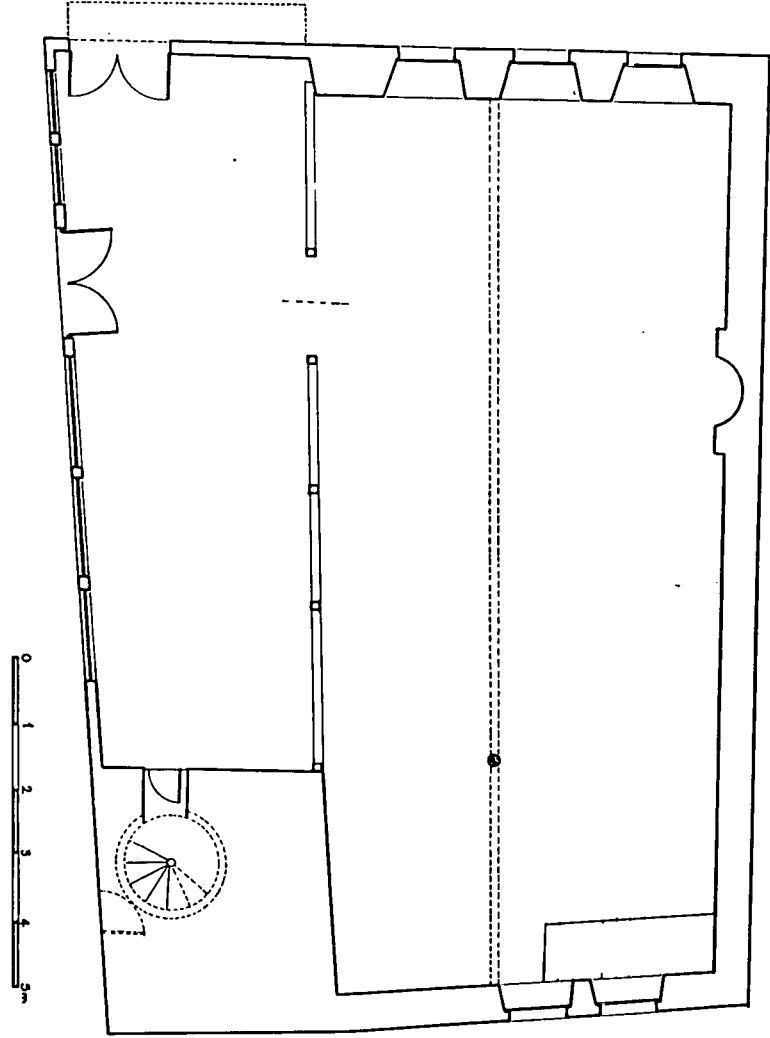
Çizim 2: Gözaçan Camii'nin plânı (Vakıflar Genel Müdürlüğü Arşivi).

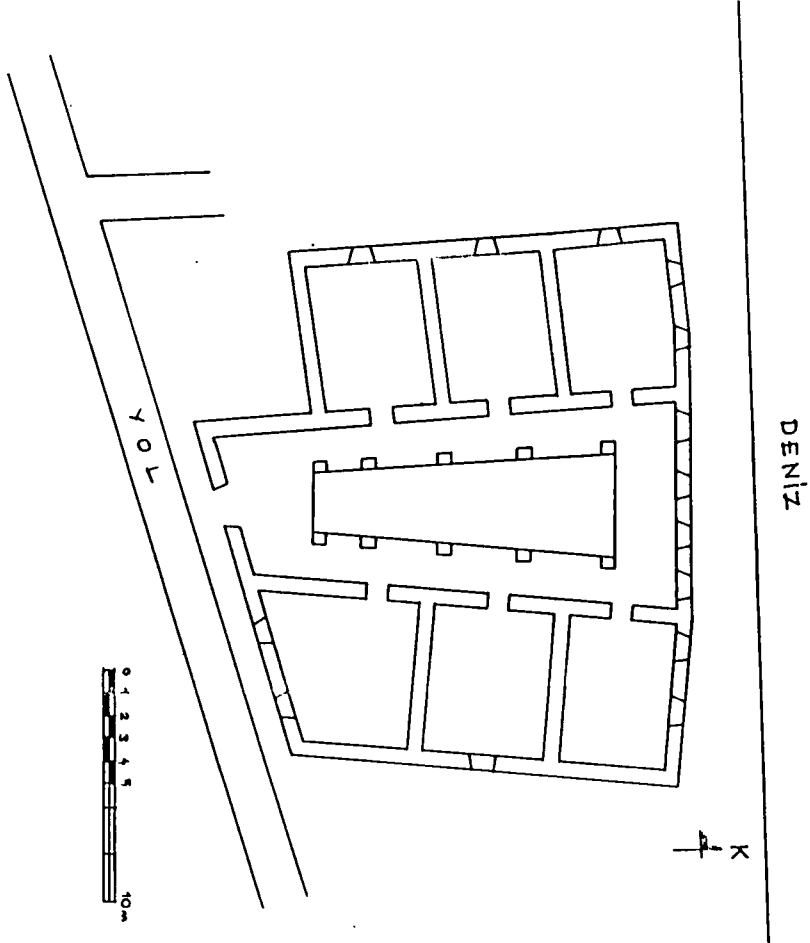
Çizim 3: Miri Han'ın plân krokisi (Trabzon Müzesi Arşivi).
