RESTORASYON SONRASI TARİHİ SUNDURA CAMİSİ VE MİNARESİNİN ÇEVRESEL TİTREŞİM TESTİ YÖNTEMİYLE DİNAMİK ÖZELLİKLERİNİN BELİRLENMESİ

Structural Dynamic Identification of a Restored Historical Masonry
Sundura Mosque and Minaret Using Ambient Vibrations

Prof. Dr. Alemdar Bayraktar | K.T.Ü., İnşaat Mühendisliği Bölümü
İsmet Çalık | İnş. Yük. Mühendisi, Vakıflar Trabzon Bölge Müdürlüğü
Yrd. Doç. Dr. Temel Türker | K.T.Ü., İnşaat Mühendisliği Bölümü

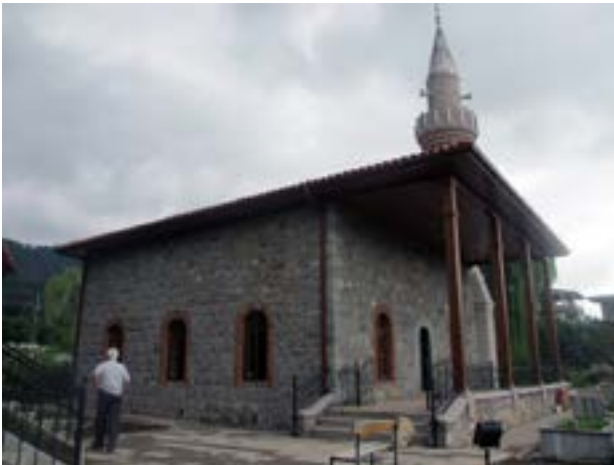
Fotoğraf 2. Sundura Camisinin restorasyon öncesi ve sonrasına ait görüntüler.

ve beton briket ile şu anda taş minarenin bulunduğu yere bir minare eklenmiştir. Trabzon Vakıflar Bölge Müdürlüğü tarafından 2012 yılında gerçekleştirilen onarım kapsamında Koruma Kurulu onaylı projesine göre yapı eklentilerinden arındırılmış ve minaresi geleneksel tekniklere uygun olarak yığma yapı tekniği ile doğal taştan yaptırılmıştır. Eserin 2012 yılı restorasyon öncesi ve sonrası halini gösterir fotoğraflar Fotoğraf 2’de sunulmuştur.

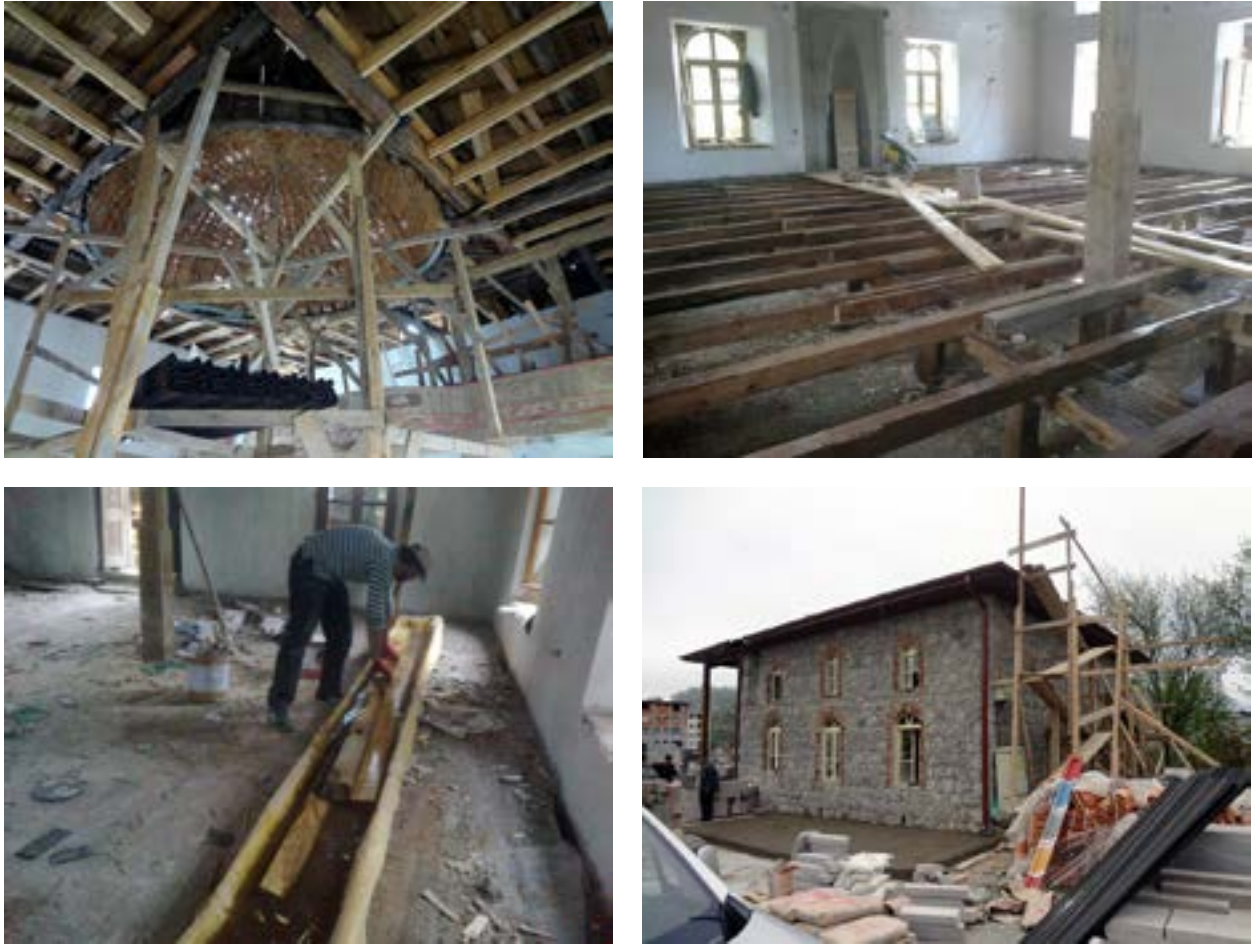
Fotoğraf 4. Sundura Camisi restorasyonuna ait görüntüler.

- Eklenti son cemaat mekânı yıkılarak yapı arındırılmış, projesi doğrultusunda ahşap iskeletli son cemaat mekânı yapılmıştır.
- Beton briketten yapılan minare yıkılmıştır.
- Çatı kaplaması kaldırılmış, çatıda tahkimat yapılarak üst örtü su ve ısı yalıtımı yapılarak yenilenmiştir. Gizli kubbeyi taşıyan ahşap kirişlere çelik takviyeler yapılmış ve çatı taşıyıcıları takviye edilmiştir.
- Eserin çürümüş ahşap döşeme, tavan kaplaması ve doğramaları yenilenmiştir.
- Mihrap, minber ve giriş kapısı yağlı boyalardan temizlenmiş ve orijinal taş ve ahşap öğeler ortaya çıkarılmıştır.

- Cami iç sıvası horasan sıva ile yenilenmiştir.
- Cami dış cepheleri sıvadan arındırılmış ve derzlenerek orijinal taş doku ortaya çıkarılmıştır.
- Dış sıvanın sökümü neticesinde ortaya çıkan tuğla sövelerin bakımı ve derzi yapılmış, tamamen bozulmuş olanlar yenilenmiştir.
- Geleneksel yapım tekniği ile kesme taştan yığma minare yapılmıştır.
- Caminin kuzeydoğu köşesinde şadırvan ve tuvalet yapılmıştır.
- Çevre düzenlemesi yapılmıştır.
- Elektrik tesisatı yenilenmiş ve çevre aydınlatmaları yapılmıştır.

Caminin onarıma ve minarenin yapımına ilişkin görüntüler Fotoğraf 4-5'te verilmektedir.

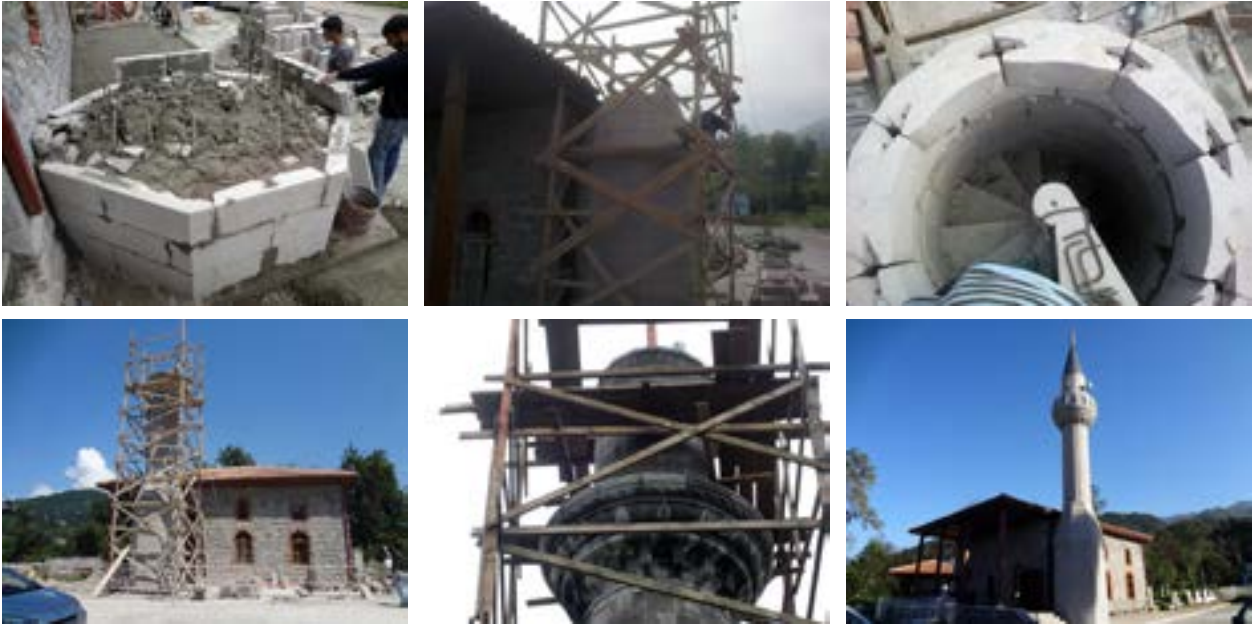
Fotoğraf 5. Sundura Camisinin minaresinin yapımına ait görüntüler.

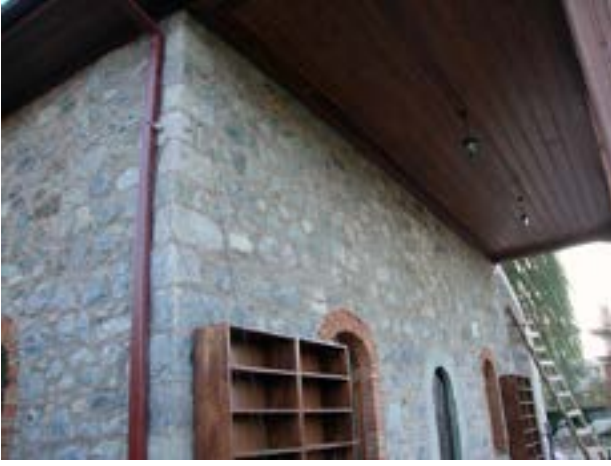
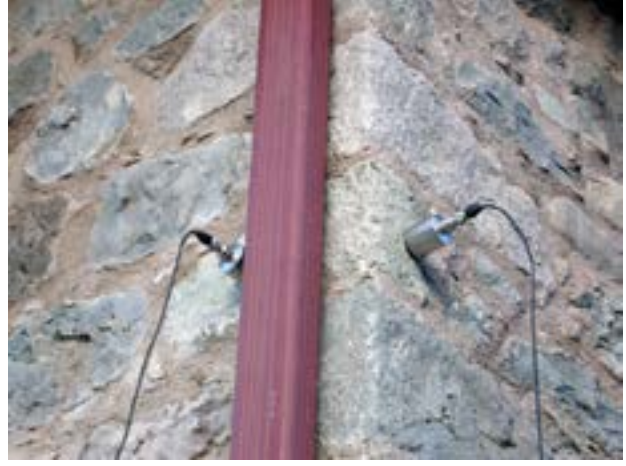
Fotoğraf 6. Sundura Camisindeki ölçümde ivmeölçer yerleşimine ait görüntüler.

Hopa Sundura Mahallesi Camisinde gerçekleştirilen ölçümde toplam 8 adet ivmeölçer kullanılmıştır. İvmeölçerler yapının enine ve boyuna doğrultulardaki hareketlerini ölçecek şekilde caminin köşe noktalarında dış yüzeylere bağlanmıştır. Fotoğraf 6-7'de ivmeölçer yerleşimine ve veri toplama sistemine ait görüntüler verilmektedir.

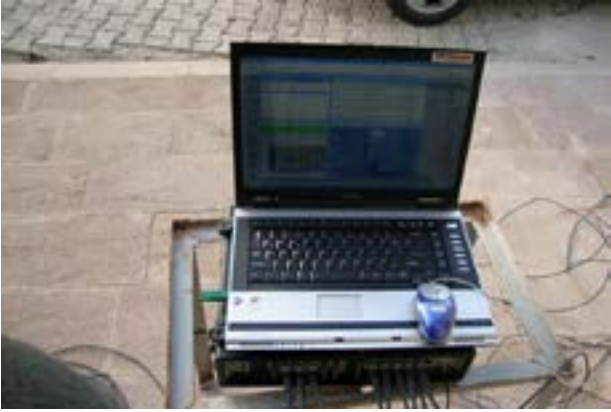
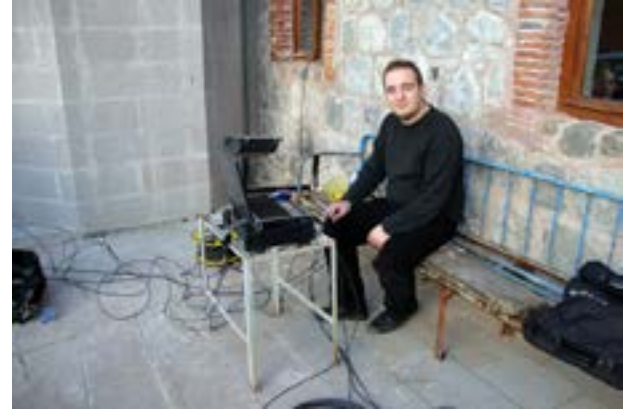
Fotoğraf 7. Sundura Camisindeki ölçümde veri toplama sistemine ait görüntüler.

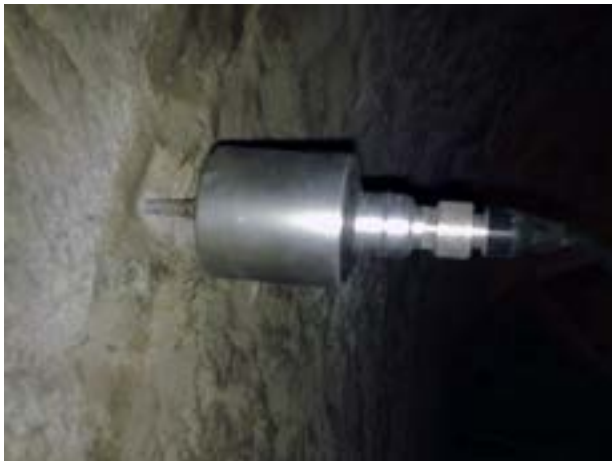
Fotoğraf 8. Sundura Camisi minaresinde gerçekleştirilen ölçüme ait görüntüler.

Hopa Sundura Mahallesi Camisi Minaresinde gerçekleştirilen ölçümde toplam 12 adet ivmeölçer kullanılmıştır. İvmeölçerler yatay yönlerdeki hareketi ölçecek şekilde yerleştirilmiştir. Fotoğraf 8'de minarenin ölçümüne ilişkin bazı görüntüler verilmektedir.

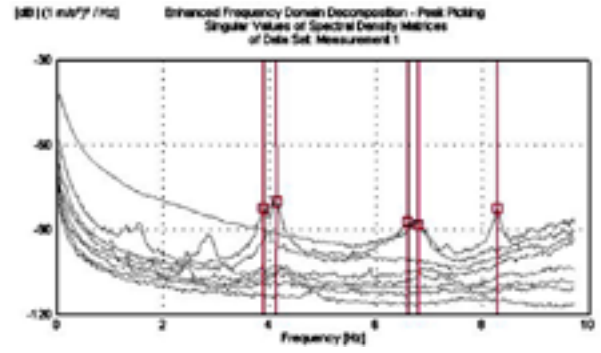
Şekil 4. Camiye ait GFTAA yöntemi kullanılarak elde edilen spektrum.

Caminin dış gövde duvarlarından 60 dakika süreyle ölçüm alınmış ve elde edilen sinyaller analiz edilmiştir. Analiz edilen sinyallerden Geliştirilmiş Frekans Tanım Alanında Ayırıştırma (GFTAA) yöntemi kullanılarak yapının doğal titreşim frekansları, mod şekilleri ve modal sönüm oranları Şekil 4'te verilen spektrum yardımıyla elde edilmiştir. Tablo 1'de ise restorasyon sonrası durum için caminin ilk beş doğal titreşim frekansı ve modal sönüm oranı verilmektedir. Camide yapılan ölçümünden elde edilen ilk beş mod şekli ise Şekil 5'te verilmektedir.

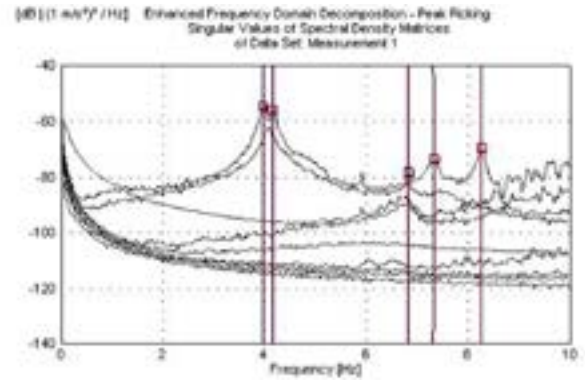
Şekil 7. Minarede GFTAA yöntemi kullanılarak elde edilen spektrum.

Minarede 60 dakika süreyle ölçüm alınmış ve elde edilen sinyaller analiz edilmiştir. Analiz edilen sinyallerden Geliştirilmiş Frekans Tanım Alanında Ayırıştırma (GFTAA) yöntemi kullanılarak minarenin yapım sonrası için doğal titreşim frekansları, mod şekilleri ve modal sönüm oranları Şekil 7'de verilen spektrum yardımıyla elde edilmiştir. Tablo 2'de yeniden inşa edilen minarenin ilk beş doğal titreşim frekansı ve modal sönüm oranı verilmektedir. Minarenin ölçümünden elde edilen ilk beş mod şekli ise Şekil 8'de sunulmaktadır.
