İSTANBUL'DA BULUNAN
ERKEN BİZANS DÖNEMİ SAVUNMA YAPILARINDA KULLANILAN
HORASAN HARÇLARIN ÖZELLİKLERİNİN İNCELENMESİ

Investigation of the Properties of the Khorasan Mortar Used in the
Defense Structures in Istanbul, in the Early Byzantine

Gülçin Kahraman Altaş | İ.T.Ü
Doç. Dr. Seden Acun Özgünler | İ.T.Ü
Prof.Dr. Erol Gürdal | İ.T.Ü

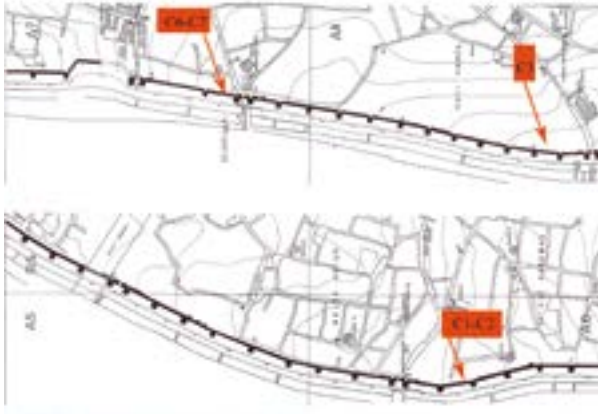
Şekil 1. C1 (Mevlanakapı dolgu harcı), C2 (Mevlanakapı derz harcı), C3 (Belgradkapı derz harcı), C6 (Silivrikapı derz harcı) ve C7 (Silivrikapı dolgu harcı) örneklerinin alındığı yerler (Plan, Müller-Wiener, 1977).

cidara bağlanmıştır, (Ahunbay, 2005). Şekil 1-4 'de yapıdan alınan örnek yerleri gösterilmektedir.

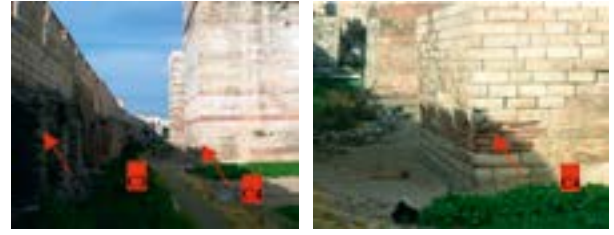
Şekil 2. Belgrad kapıda C3 ve C4 numaralı harç örneklerinin alındığı yerler

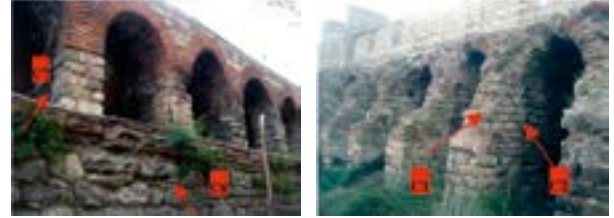
Şekil 3. (a).Silivri Kapı (Pege) C6 ve C7 (b).Mevlana Kapı C1 ve C2 numaralı harç örneklerinin alındığı yerler

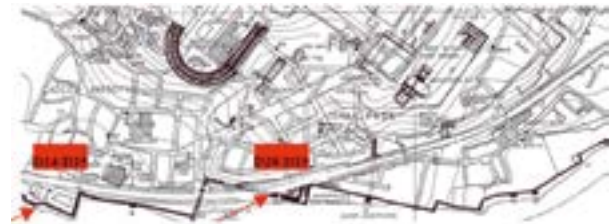
Şekil 5. Marmara Surları 37.kule civarı D24 (derz harcı), D25 (dolgu harcı) ve Çatladı kapı D28 (derz harcı), D29 (dolgu harcı) örneklerinin alındığı yerler

örgü teknikleri görülmektedir. 18- 19. yy.'larda Yalı Köşkü ve Narlı Kapı arasındaki surlar Damat İbrahim Paşa tarafından yaptırılır. Çatladıkapı- Ahırkapı sonradan yapılır ve surlar birçok onarım geçirir. Bu surlar çok yüksek olmayıp önlerindeki dalgakıranlarla korunmuştur, (Millingen, 1899; Müller-Wiener, 1977). Bu çalışmada incelenen Marmara Surları'ndan alınan örnek yerleri Şekil 5, 6, 7 ve 8'de gösterilmiştir.

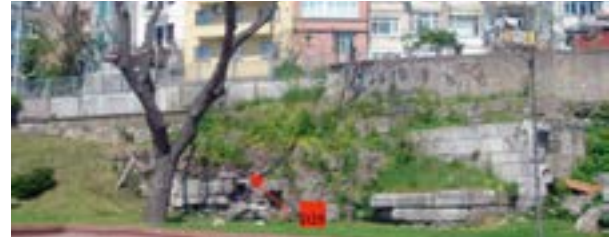
Şekil 6. Çatladı kapı D28 (derz) ve D29 (dolgu) harç örneklerinin alındığı yerler

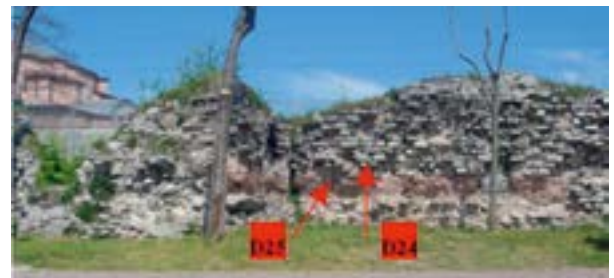
Şekil 7. Marmara Surları 37. kule civarı D24 (derz harcı) ve D25 (dolgu harcı) numaralı örneklerin alındığı yerler

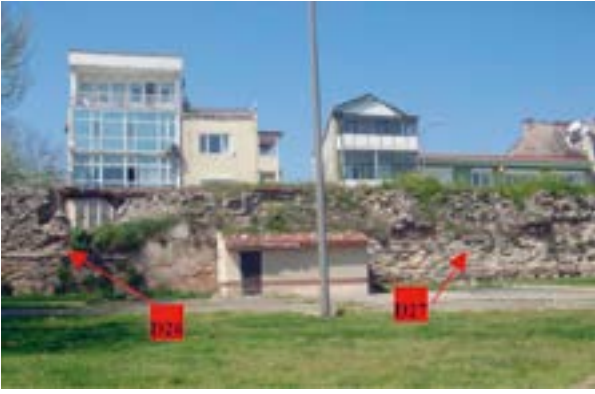
Şekil 8. Marmara Surları 97 ile 99. kuleler arası D26 (dolgu harcı) ve D27 (derz harcı) örneklerinin alındığı yerler

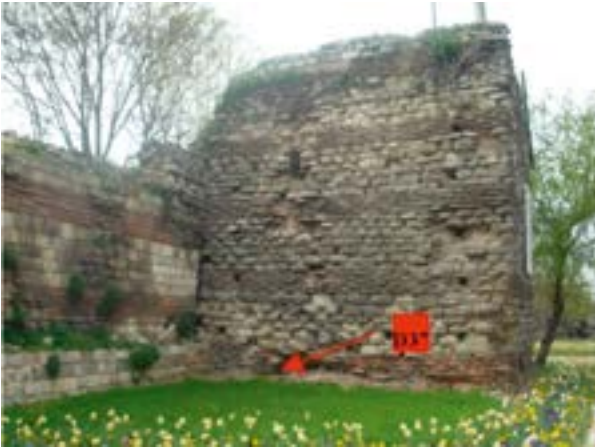
Şekil 10. Balat Kapı civarı D37 numaralı dolgu harcı örneklerinin alındığı yerler

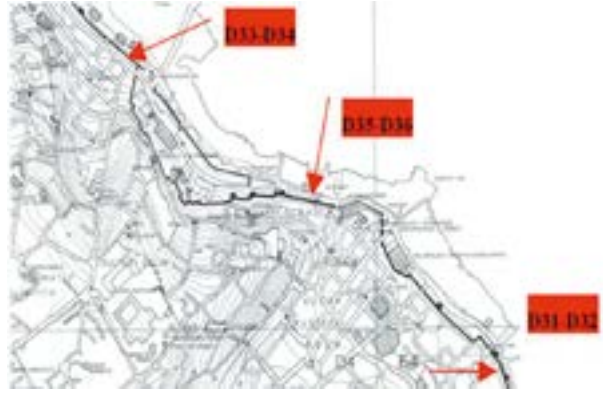
Şekil 9. D31, D32, D33, D34, D35, D36 ve D37 numaralı harç örneklerinin alındığı yerler (Plan, Müller-Wiener, 1977).

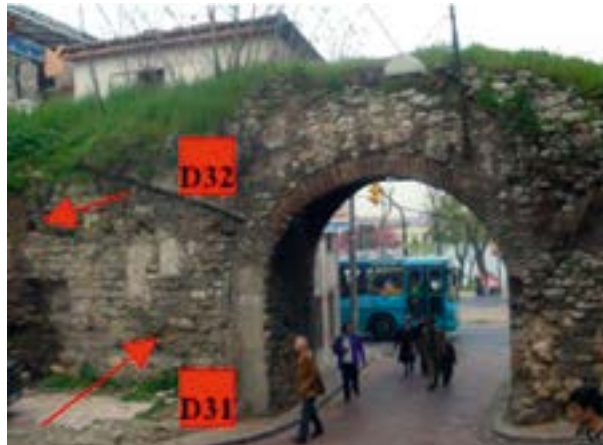
Şekil 11. (a).Fener civarı D33 ve D34 numaralı (b). Cibalikapı D31 ve D32 numaralı harç örneklerinin alındığı yerler

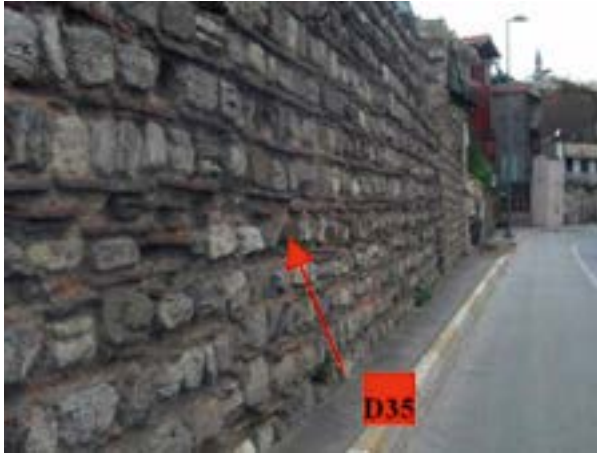
Şekil 12. (a). Petri Kapı civarı D35 ve (b).D36 numaralı harç örneklerinin alındığı yerler

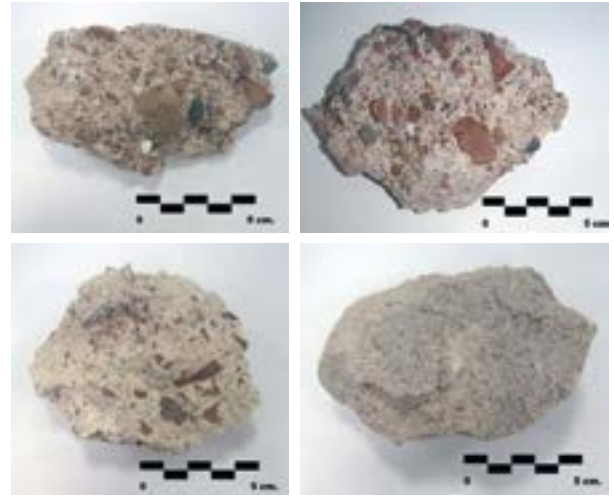
Şekil 14. Marmara surları örnekleri, a) D24, b) D25, c) D26, d) D27 no.lu örnek fotoğrafları

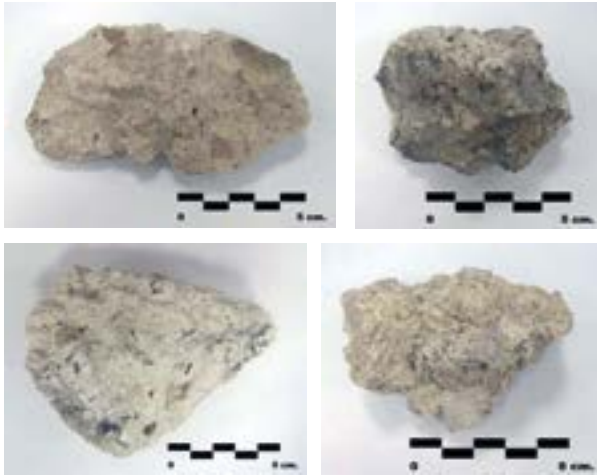
Şekil 15. Haliç surları örnekleri, a) D28, b) D29, c) D31, d) D32 no.lu örnek fotoğrafları

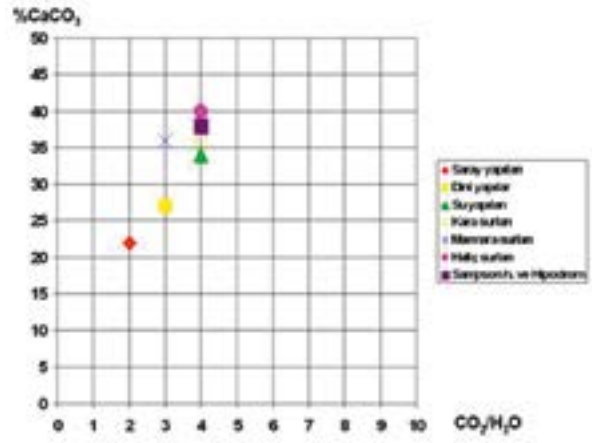
Şekil 17. Harçların yüzde CaCO₃ miktarları ve CO₂/H₂O oranları

Horasan harçlarında 200–600 °C arasında kireç ve tuğla ara yüzeylerinde bulunan hidrolik ürünlerin dekompozisyonunda kimyasal su kaybına ve 900 °C'den sonraki sıcaklıklarda arasında ise karbonatlaşmış kirecin kalsinasyonu ile karbondioksit (CO₂) kaybına bağlı olarak ağırlık azalmaları meydana gelmektedir. Bu sonuçtan hareketle CO₂ / kimyasal su oranı 1–10 oranındaysa harç hidrolik, 10'dan fazla ise hidrolik olmadığı sonucuna varıldığı ileri sürülmektedir, (Özkaya ve diğerleri 2006). Buna göre örnekler 3-4 oranında değerlere sahip olup, hidrolik özellik taşıdığı sonucuna varılmıştır. Harcın hidrolikliği, puzolanlık özellik taşıdığını ve yüksek mekanik dayanıma sahip olduğunu da göstermektedir. Puzolanik özellik ya agrega olarak kullanılan tuğla kırığı ve tuğla tozundan ya da puzolanik katkılardan gelmektedir. Bu analizlerin sonuçları diğer bölümlerde verilen mikro yapı ve puzolanik aktivite analiz sonuçlarıyla karşılaştırılmıştır. Şekil 17'de, Kara Surları ve Deniz Surları'nın harçları ile, İstanbul'da bulunan Erken Bizans Dönemi yapılarında kullanılan harçlarda yapılan kızdırma kaybı analizi sonuçları karşılaştırmalı olarak gösterilmiştir, (Kahraman G, 2008).

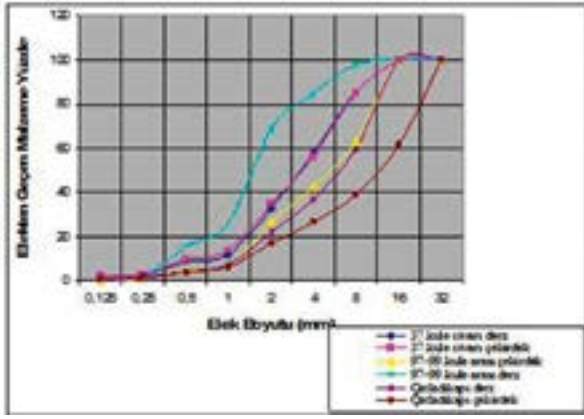
Şekil 18. Marmara Surları derz ve dolgu harcı örneklerinin agrega granülometri eğrileri*

Asit kaybı analizi yapılan örneklerde çözünmeden kalan kısımdan agrega granülometrisi ve agrega tipini belirlemek için 16 mm. ile 125 µm.'lik ISO 565 serisi elekler kullanılarak elekten geçen malzeme yüzdesi hesaplanmış ve Şekil 18-20'de Kara ve Deniz Surları'nda bulunan agregaların elek analizine göre yapılan agrega granülometri eğrileri gösterilmiştir.

Yapılan elek analizi sonucuna göre; tm harç örnekleri tuğla tozu ve tuğla kırığı ile çakıl ve az miktarda kum içermektedir. Agrega yoğunluğu harçların kullanıldıkları amaçlara göre değişmektedir. Dolgu harçlarında daha iri

agregalar mekanik dayanımı sağladıkları için daha fazladır. Bu yapılarda 16 mm. ve 8 mm.deki agregalar görülürken, en çok agrega 4 mm.de yoğunlaşmıştır.

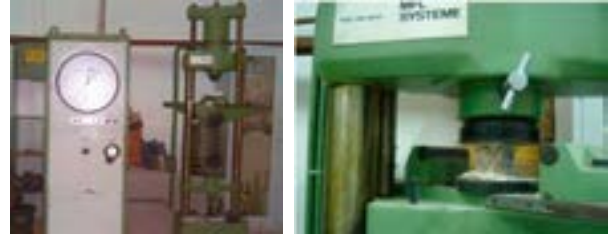
Şekil 21. a) Tek eksenli basınç yüklemesi, b) Nokta yüklemesi test metodu

Surlardan alınan örneklerde basınç dayanımı testi yapabilmek için uygun boyutta örnek bulma zorluğu nedeniyle, örnek boyutu büyük ve daha dayanıklı örneklerden elde edilen düzgün boyutlu örnekler (GMBH, D-6800 Mannheim pres) mekanik test cihazı ile tek eksenli basınç dayanımı testi, düzgün boyutlu olmayan örneklerde ise Nokta Yükleme (Point-Loading) metodu ile yapılmıştır. İki deneyden elde edilen sonuçlar karşılaştırılarak bir korelasyon değeri bulunmuştur, korelasyon değerinin tespit edildiği örneklerde değerler hesaplanmıştır. Sonuçlara göre harç örneklerinin 3-6 MPa aralığında basınç dayanımları olduğu görülmüştür.
