BADEMLİ KILCIZADE MEHMET AĞA CAMİİ (ÖDEMİŞ/İZMİR)*

Yrd. Doç. Dr. İnci KUYULU

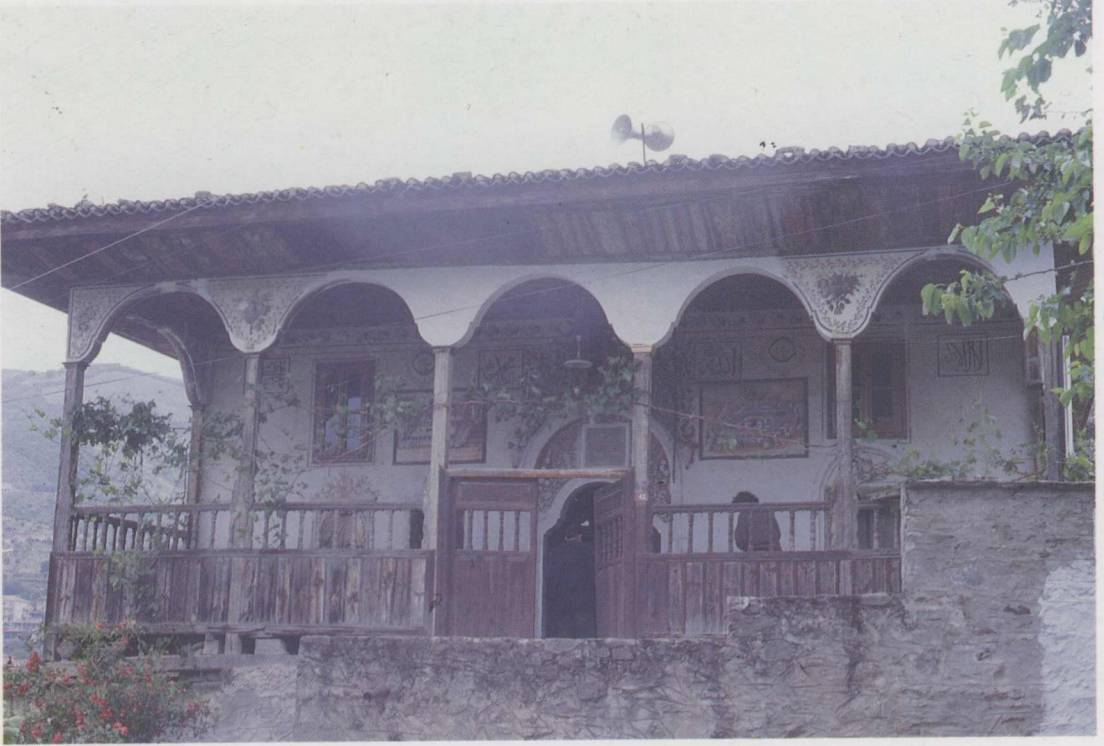
Resim 4: Bademli Kılıczade Mehmet Ağa Camii, son cemaat yeri.

Yapının kuzey cephesinde bulunan son cemaat yeri tamamen ahşaptan inşa edilmiştir (Res.4). İçten düz ahşap tavanla örtülmüş son cemaat yeri revakı (Res.5) kuzeyinden beş, doğu ve batısından birer kemer gözüyle dışarıya açılır. Birer kıvrım yaparak yükselen ahşap kemerlerden kuzeydekiler yuvarlak, doğu ve batıdakiler ise Bursa kemeri biçimindedir. Bu kemerler, altısı serbest, ikisi duvara bitişik kare kesitli toplam sekiz adet ayakla taşınır. Ayaklar arasına ahşap korkuluklar; kuzeyde ortada bulunan iki direk arasına ise, yine ahşaptan bir kapı yerleştirilmiştir. Son cemaat yerine bu kapının önünde yer alan ve altı basamaklı merdivenle çıkılan bir giriş sahanlığından ulaşılır.

Kuzey cephesinde, son cemaat yeri revak kemerlerinde yer alan çeşitli çiçek kompozisyonları dikkati çeker (Res.4). Fakat, ne yazık ki, bu kompozisyonların bazıları bugün tamamen sıvalıdır. Kemerlerin iç ve dış yüzlerinde birer çiçek demetinden oluşan kompozisyonlar tasvir edilmiştir. Çiçek demetleri; irili ufaklı koyu yeşil yapraklar arasından yükselen ve kırmızı, mavi tonlarıyla ayrıntılı olarak işlenen kasımpatı, lale, karanfil, gonca gül gibi farklı çiçeklerden oluşur.

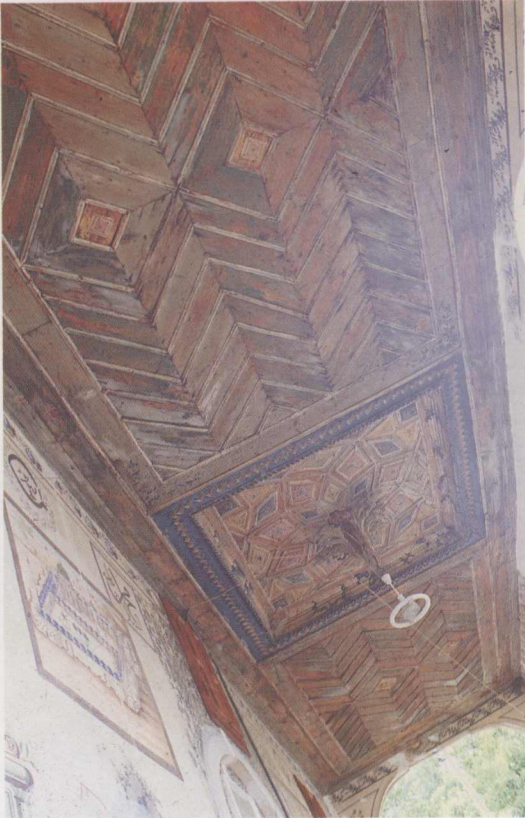
Resim 5: Bademli Kılıczade Mehmet Ağa Camii, son cemaat yeri tavanı.

Caminin dış süslemelerinde ahşap, boya ve alçı kullanılmıştır. Son cemaat yerinin tavanı, ahşap işçiliği ile dikkati çeker (Res.5). Tavan yüzeyi çitalarla üç bölüme ayrılmıştır. Ortadaki çökertilmiş kare alanın yüzeyinde, çitalar çakılarak dörtgen ve üçgen bölümler oluşturulmuştur. Mavi, sarı

ve pembeye boyanan bu bölümlerin herbiri mavi, beyaz, kahverengi ve yeşil çiçeklerle bezenmiştir. Çökertilmiş alanın merkezine yerleştirilmiş dörtgen parçalarla sekiz kollu bir yıldız meydana getirilmiştir. Bu yıldızın her koluna kıvrımlı birer çita tutturularak aşağıya doğru uzanan bir sarkıt oluşturulmuştur. Tavanın yanlarda kalan dikdörtgen alanları ise daha sade bir işçilik gösterir. Bu bölümlerin orta kesiminde çitalarla yapılmış ikişer eşkenar dörtgen ve bu dörtgenlerin etrafını çevreleyerek tüm yüzeye zikzaklar halinde dağılan çitalar bulunmaktadır. Bu bölümlerin kenar bordürlerinin köşelerini çiçekli dallardan oluşan renkli nakışlar süslemektedir.

Son cemaat yeri tavanının çökertilmiş orta kısmı da ahşap işçiliğiyle dikkati çeker. Tavanın çökertilmiş orta kısmında içleri çiçeklerle bezeli çatalarla oluşturulmuş üçgen ve dörtgen bölümler ve merkezindeki sarkıt, bu dönemin camilerinde ve sıklıkla evlerinde karşılaşılan türdeki tavan süslemeleriyle benzer özellikler taşır.³⁴

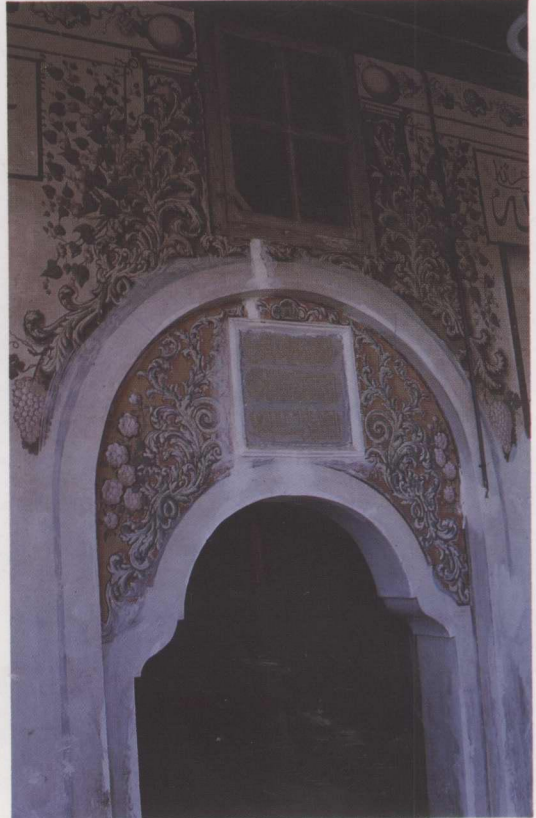
Resim 6: Bademli Kılıczade Mehmet Ağa Camii, harim taçkapısı.

Harimin kuzey duvarında, eksenden biraz batıya kaymış giriş açıklığı bulunur (Res. 6). İki tarafından kıvrılarak yükselen yuvarlak kemerli bu açıklığın üzerinde yapının üç satırlık kitabesi vardır. Kapı kemeri ile kitabe levhası, yuvarlak kemerli bir çökertme içine alınmıştır. Etrafı renkli nakışlarla bezenmiş kapının iki tarafına birer pencere, bu pencerelerden doğudakinin yanına da yarım daire kesitli bir mihrabiye nişi yerleştirilmiştir (Res. 7).

Harimin kuzey duvarında da çeşitli süslemeler bulunur. Harim kapısının kıvrımla yükselen yuvarlak kemeri ile içinde bulunduğu yuvarlak kemerli çökertme arasında kalan, kenarları kahverengiyle gölgelendirilmiş sarı zeminli yüzey, kitabe levhasını da üç tarafından kuşatan kıvrık dallar, yapraklar ve güllerden oluşan bir kompozisyonla bezenmiştir (Res.6). Giriş kıvrımlar oluşturan yeşil tonlamalı, koyu konturlu yaprak ve dallar ile dağıldığı zeminin koyu sarı rengi kompozisyonun görünümünü belirgin kılar ve zenginleştirir. Bu kompozisyonun iki tarafında, pembe güller ve koyu yeşil yapraklardan oluşan süslemeler yer alır. Pembenin tonlamalarıyla, ayrıntılı bir tarzda işlenen değişik sayıdaki katmerli gül ve gonca ile, bu yüzeydeki kompozisyon tamamlanır. Bu bezemeler arasında kalan kitabe levhasının üzerinde de, üç dilimli bir çerçeve içine boyayla yazılmış 1291 tarihi bulunur.

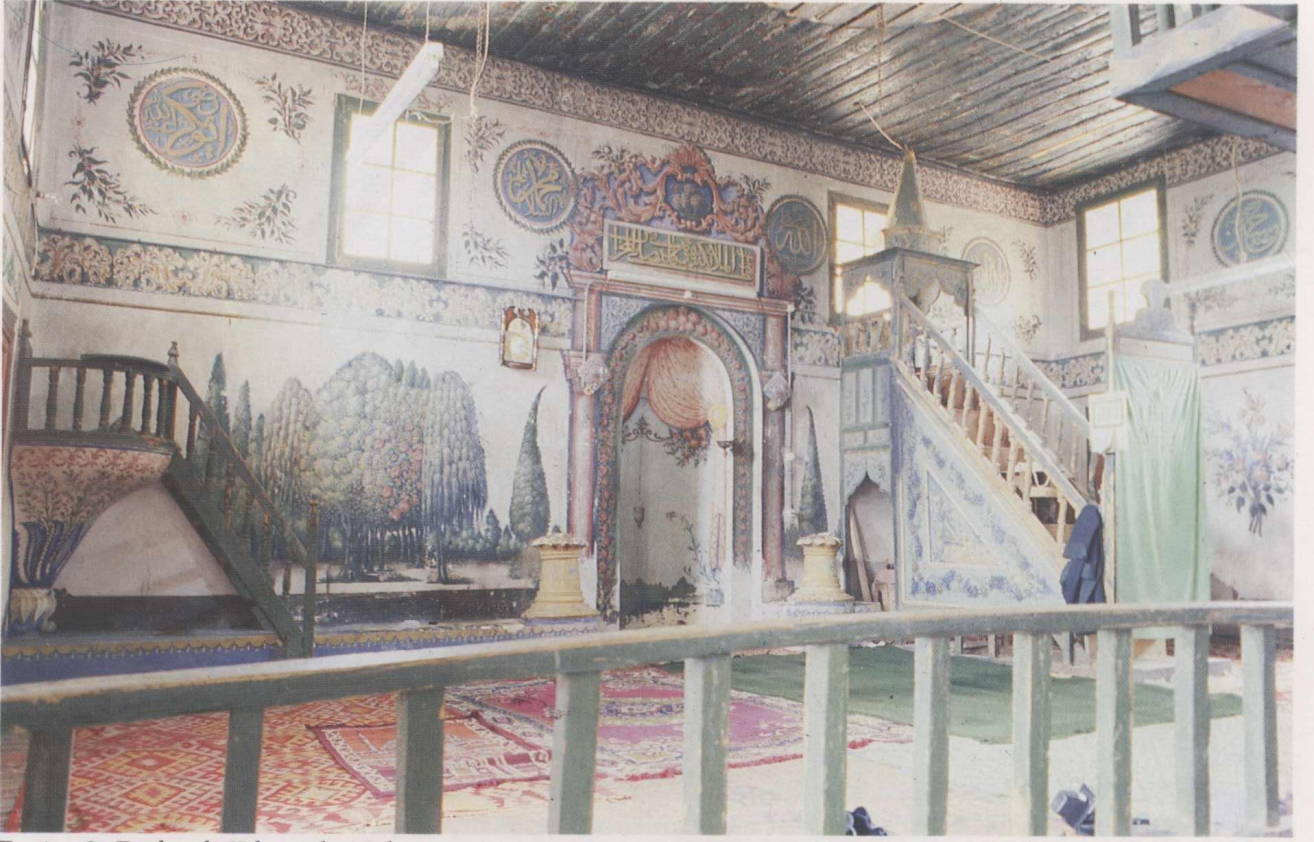
Resim 8: Bademli Kılıczade Mehmet Ağa Camii, iç görünüşü.

Harim, 19 pencere ile aydınlanmaktadır (Res.8). Bu pencerelerden kuzey duvarının doğusundaki kare, diğerleri düşey dikdörtgen biçimli açıklıklar şeklindedir. Duvarlar, tabandan tavana kadar sıvalıdır.

Mihrap, giriş açıklığıyla aynı aks üzerine yerleştirilmiş yarım silindirik bir niştir (Res.11). Mihrapın batısında ahşap minber; doğusunda ise, güney-doğu köşede duvara bitişik yapılmış ahşap vaiz kürsüsü yer alır (Res. 8).

Yapının harimi de yoğun süslemelere sahiptir. Özellikle, kuzey duvarı boyunca uzanan kadınlar mahfilinin güneyinde kalan bölümde, tavan ve duvarların zengin renkli nakışları dikkati çeker (Res.8).

Harimin en göz alıcı bezemeleri güney duvarında yer almaktadır (Res.8). Duvarın doğusundan başlayarak minbere kadar uzanan bu renkli nakışlarda yemyeşil ağaçlarla çok zengin bir orman manzarası işlenmiştir. Kırmızı ya da beyaz fırça tuşlarıyla oluşturulmuş kabarık lekelerle zenginleştirilmiş çeşitli ağaçlar, incecik gövdeleri üzerinden yükselerek duvar yüzeyine yayılırlar. Bu incecik gövdeler arasında ise, arkada uzanan ve daha küçük ağaçlardan oluşan ikinci bir ormanın varlığı farkedilir. Daha koyu yeşil renkli olan bu ağaçlar mihraba kadar devam eder. Bu küçük ağaçlar arasından yükselen büyük bir selvi ise mihraba doğru eğilerek adeta mihrabı sınırlandırır. Bu selvi ile küçük ağaçlardan oluşan orman görünümü mihrabın batısında da tekrarlanmakla birlikte, tüm süsleme minberle kesilerek tahrir olmuştur.

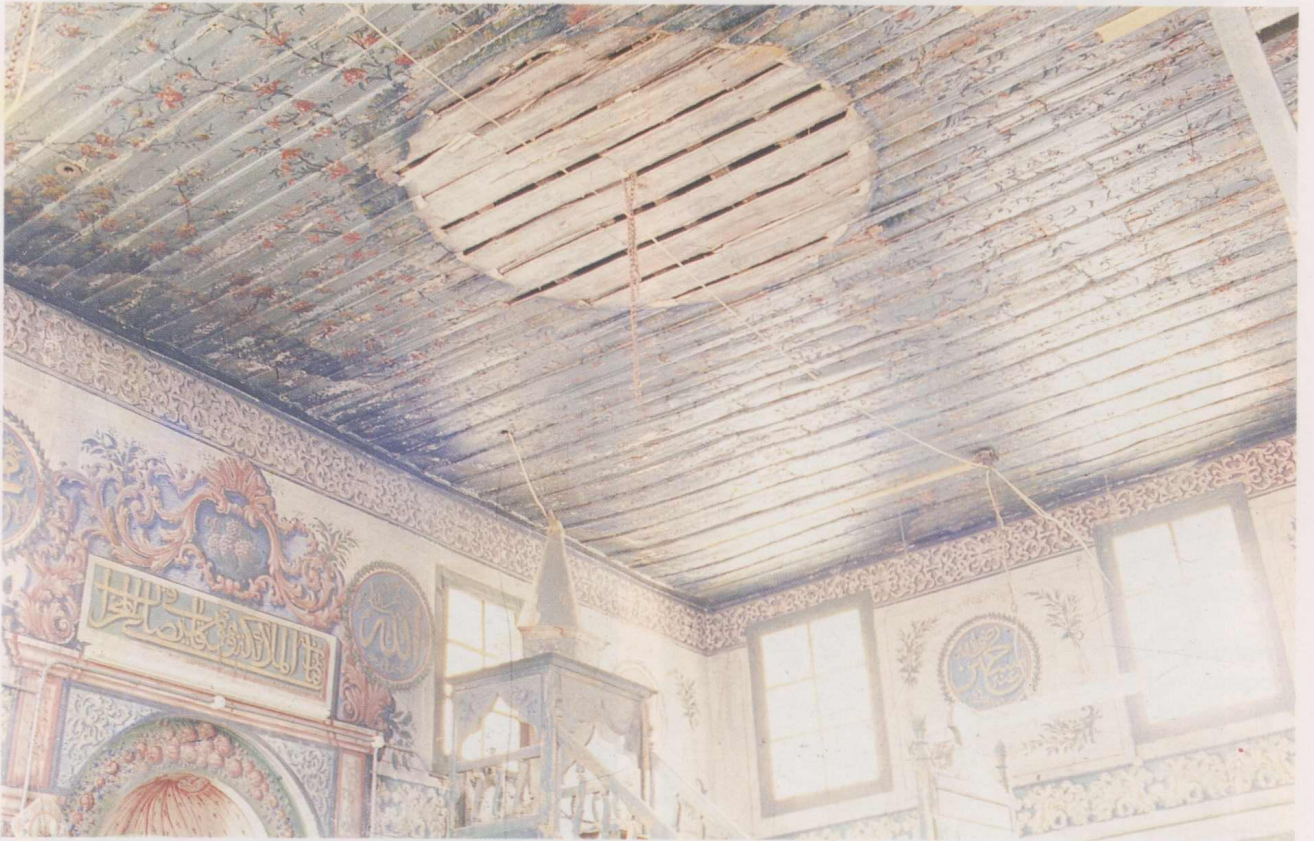
Resim 9: Bademli Kılıczade Mehmet Ağa Camii, harim tavanı.

Harim, düz ahşap tavanla örtülmüştür (Res.9-10). Harimin kuzey duvarı boyunca ikisi serbest, ikisi duvara bitişik kare kesitli toplam dört ahşap ayakla taşınan kadınlar mahfili uzanır. Mahfil katında bu ayaklarla aynı özellikleri taşıyan dördü serbest, ikisi duvara bitişik toplam altı ayak vardır. Ortadaki iki ayağın arasında dikdörtgen biçimli ve harime doğru taşıntı yapan müezzin mahfili bulunur. Kadınlar mahfiline, harimin kuzey-doğusundaki ahşap merdivenle çıkılır.

Tavan yüzeyi, caminin süsleme düzenine verilen önemin en açık göstergesi olarak çok renkli ve çok ayrıntılı bir işçilikle bezelidir (Res.9). Güney duvarında yer alan gür yapraklı orman görünümü, tavan yüzeyini kaplayan yeşil boya dokusu içinde de tekrarlanarak yapının çok görkemli bir bezeme anlayışla resimlendiğini kanıtlar. Zengin çiçek ve yaprak resimleriyle boyalı tavanın merkezinde varlığının izleri beliren göbek düşmüştür.⁴ Tavan yüzeyi ve göbeğinin çevresinde çeşitli orman manzaraları işlenmiştir (Res.10). Tavanın kenarları boyunca uzanan ve köşelerinde yoğunlaşan koyu yeşil ağaçlar, kırmızı ve sarı çiçekli dallara dönüşerek tüm yüzeye dağılır. Tavan göbeğinin çevresinde de aynı kompozisyonlar daha küçük boyularda tekrarlanmıştır. Ağaçlar ve çiçekler, renk tonlamalarıyla ayrıntılı bir şekilde tasvir edilmiştir.

Orman manzaraları, harim tavanında da tekrarlanmıştır. Tavan köşelerinde orman görünümü olarak başlayan süsleme, çiçekli dallara dönüşerek tüm tavan yüzeyini bezer. Tüm tavan yüzeyini bezeyen süslemelere Kula Soğukkuyu Camisi (1784-85) tavan göbeğinde,¹⁴ Kula Hacı Recepter Camisi (XVIII. yüzyıl) mahfil tavanında¹⁵ Denizli-Acıpayam Yazırköyü Camisi (1802-3)¹⁶ harim tavanında rastlanır. Ancak, bu yapılarda ta-

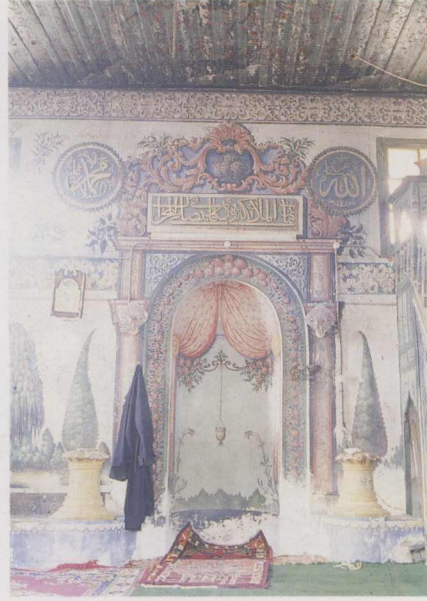
Resim 11: Bademli Kılızade Mehmet Ağa Camii, mihrabı.

Mihrap da, yoğun süslemelere sahiptir (Res.11). Yuvarlak kemerli mihrap nişi, üst üste boyama iki sütunçüyle, iki yanından sınırlandırılmıştır. Beyaz rengin kullanımıyla mermer görünümü kazandırılmış kırmızı sütunçeler üzerine aynı renklerle bol profilli bir tepelik işlenmiştir. Alttaki sütunçü, ayrıca, süslü bir başlıkla taçlandırılmıştır. Yeşile boyanmış kemer yüzeyi, tepe noktasında yoğun olmak üzere, zemine kadar pembe güller ve aralarına serpiştirilmiş minik mavi çiçeklerle bezelenmiştir. Kemer köşelikleri ise, yeşil üzerine krem renkli stilize akant yapraklarıyla doldurulmuştur. Yarım kubbe şekilli kavsara yüzeyine de, aşağıya doğru sarkan bir perde motifi resmedilmiştir. İki yana açılmış ve tepeden bir fiyonkla tutturulmuş perdenin kıvrımları, ışık-gölge oyunları ile derinlik kazandırılarak başarılı bir şekilde verilmiştir. Perdenin iki tarafında, boğumlu kısımlarına bi-

rer gül demeti yerleştirilerek ortalarından bir kandil motifi sarkıtılmıştır. Nişin alt kısmına üzerlerine düşen ışıkla yer yer sararmış bodur yeşil ağaçlardan oluşan bir orman manzarası tasvir edilmiştir. Bu manzaranın iki tarafından yukarıya doğru yükselen ince saplı ikişer çiçek, ortadaki kandil motifine doğru yönelmiştir. Mihrap, tepelik bezemesinin üzerinde uzanan ayet kitabesi ve bu kitabeyi çerçeveleyen bir süslemeyle taçlandırılmıştır. Ayet kitabesini üç yönden kuşatan ve mavi zemin üzerinde yayılan kırmızı akant yaprakları, tepede bir madalyon oluşturmuştur. Bu madalyonun içine de kırmızı çiçeklerden bir kompozisyon yerleştirilmiştir. Mihrabın iki yanında, güney duvarı boyunca uzanan sekinin üzerine alçıdan birer mumluk yerleştirilmiştir.

Yapıdaki diğer bir orman manzarası da, mihrap nişinin alt kesimine yapılmıştır. Bu dönemde, Anadolu'da cami mihraplarının yoğun süslemelere sahip oldukları bilinmektedir.¹⁷ Ancak, Soma Hızır Bey Camisi (1791-92),¹⁸ Koçarlı Cihanoğlu Camisi (1834-35)¹⁹ ve Tavas Hamamönü Camisi'nin (1847)²⁰ mihrapları gibi manzara resimleriyle bezenmiş bilinen örneklerin sayısı azdır. Bu örneklerden Soma Hızır Bey Camisi ve Tavas Hamamönü Camisi'nde kompozisyonlar mihrap nişine, Koçarlı Cihanoğlu Camisi'nde ise mihrabın üzerine işlenmiştir. Kılıcızade Mehmet Ağa Camisi'nin mihrabı da, bir manzara (orman) kompozisyonuyla süslenmiş ender örneklerden biridir.

Geç dönem Batı Anadolu camilerinin karakteristik süsleme öğelerinden biri de, mihrap nişlerine asılı izlenimi uyandıran perde motifleridir.³⁵ Kılıczade Mehmet Ağa Camisi'nin mihrap nişine de böyle bir perde motifi resmedilmiş, dış mihrap nişine ise alçıdan yapılmış bir perde motifi yerleştirilerek görüntümü zenginleştirilmiştir.

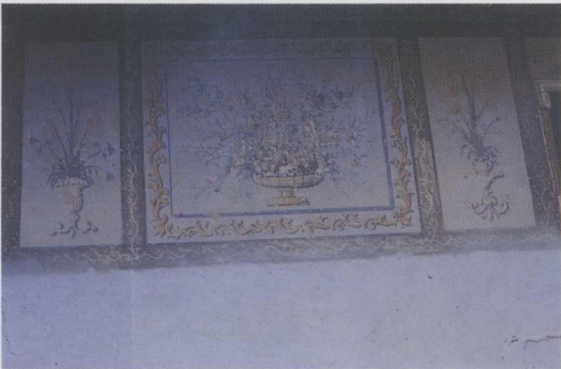
Resim 12: Bademli Kılızade Mehmet Ağa Camii, güney cephesindeki natürmortlu panolar.

Cephenin merkezinde, iki pencere arasında natüremortlarla bezenmiş üç pano yer alır (Res.12). Ortadaki enine dikdörtgen ve bunu çevreleyen iki düşey dikdörtgen panoda, ayaklı kaplardan dağılan çiçekler resimlenmiştir. Panoların geometrik yüzeylerine uygun olarak dağılan renkli çiçekler, ortada yayvan bir kasede toplanırken yan panolarda inci uzun formlu kadehlerde istiflenirler.

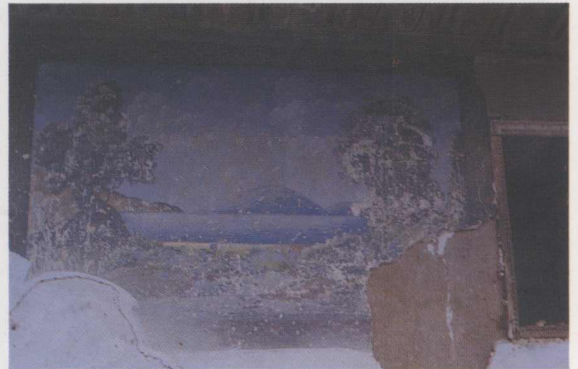
Resim 13: Bademli Kılızade Mehmet Ağa Camii, güney cephesindeki deniz manzarası.

Cephenin batısında, gölge-ışık oyunları, doğru perspektif arayışları ile başarılı bir kompozisyon yer alır. Bu panoda bir deniz manzarası işlenmiştir (Res.13). Manzara, iki yandan yeşil renk lekeleriyle tasvir edilmiş ağaçlarla çerçevelenmiştir. Mavinin açılan tonlarıyla geri plana uzanan deniz görünümü, adalar oluşturan tepelerle ufuk çizgisine ulaşır. Mavi ve beyaz renk tonlamalarıyla tasvir

edilen bulut kümeleriyle zenginleştirilen gökyüzü de, deniz ve kara görünümleriyle bu ufuk çizgisinde birleşir.

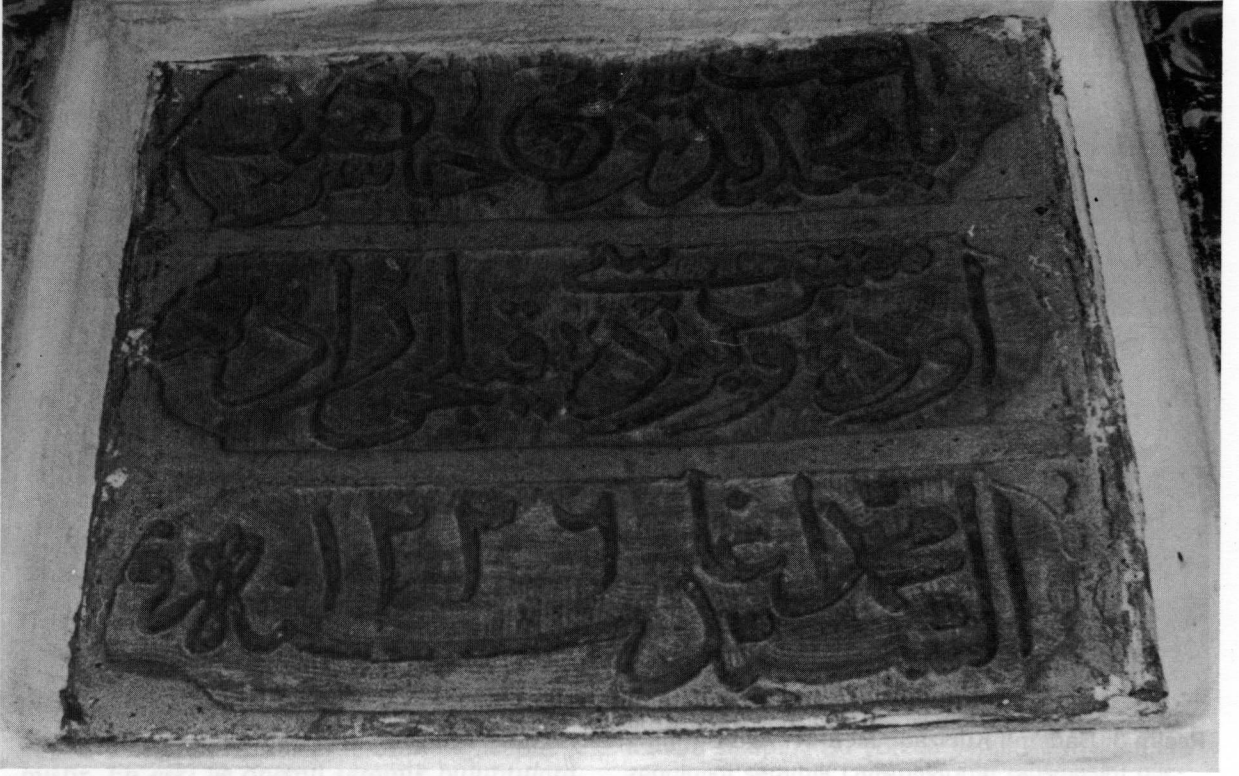
Resim 1: Bademli Kılıczade Mehmet Ağa Camii, kitabesi.

Yapının ne zaman ve kimin tarafından inşa ettirildiği bilinmemektedir. Ancak, harim girişinin üzerinde yer alan kitabesinden 1226/1811 yılında Ödemiş Voyvodası Kılıczade Mehmet Ağa tarafından büyütülerek yenilendiği anlaşılmaktadır (Res.1). Üç satırlık kitabenin metni ve transkripsiyonu şöyledir.¹

Kitabenin üzerindeki süslemeler arasında, ayrıca, boya ile 1291 tarihi yazılmıştır. Bu 1291 /

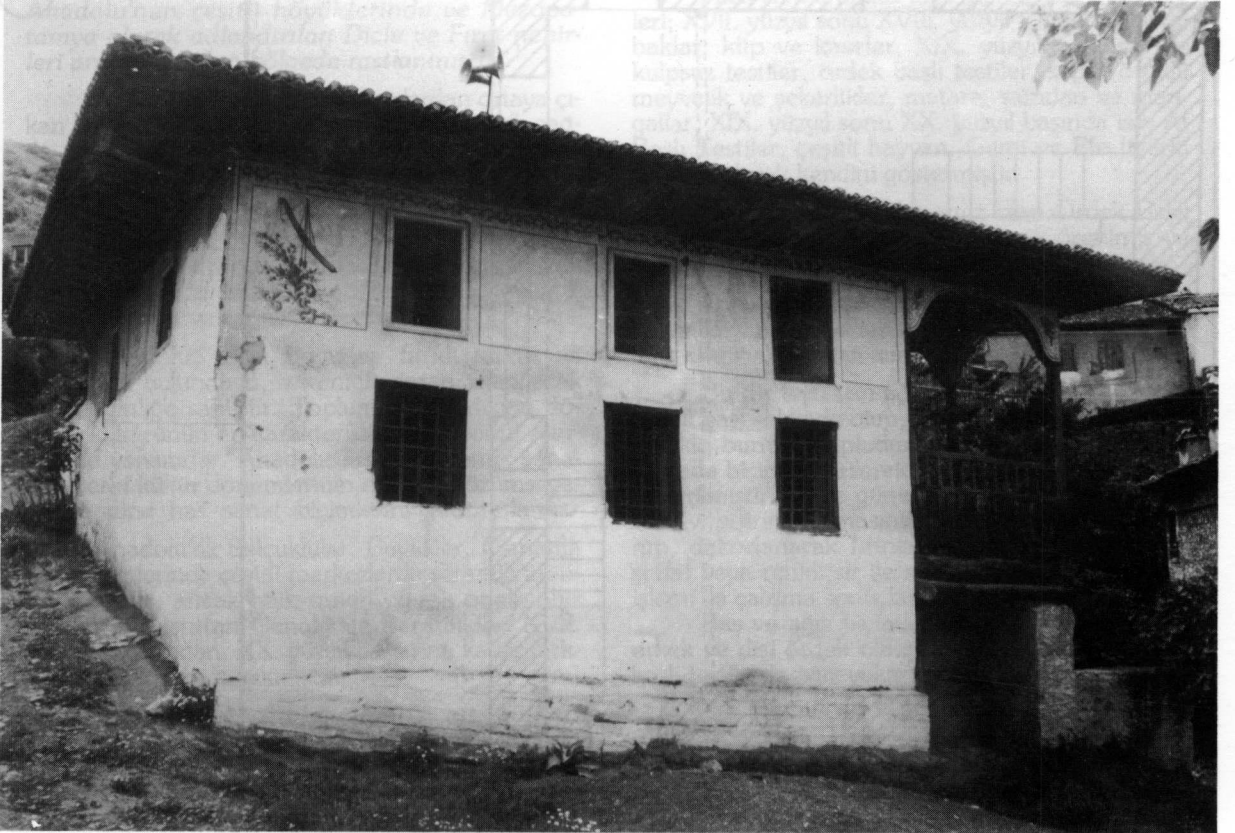
Resim 2: Bademli Kılıczade Mehmet Ağa Camii, doğudan görünüşü.

Caminin doğu ve batı cephelerinde altışar, kuzey cephesinde beş, güney cephesinde ise iki pencere açıklığı bulunur (Res.2-3). Doğu ve batı cephelerde üst üste iki sıra halinde dizilen pencereler, düşey dikdörtgen biçimlidir. Batı cephesinin alt sıra pencereleri, ayrıca yuvarlak kemerli birer çökertme içine alınmıştır. Kuzey cephesinde üst sıraya üç, alt sıraya ise iki pencere yerleştirilmiştir. Üst sıra pencereleri, diğer üst sıra pencereleriyle; alt sıra pencerelerinden batıda olanı, batı cephesinin alt sıra pencereleriyle aynı özellikleri taşır. Alt sıra pencerelerinden doğuda olanı ise, kare biçimli ve daha küçük boyutludur. Bu pencere, farklı biçim ve boyutlarıyla diğerlerinden ayrılır. Güney

Doğu cephesinde üç pencere ve aralarında dört pano yer alır (Res.2). Pencere ve panoların üst kesiminde, cephe boyunca kıvrık dallar ve çiçek motiflerinden oluşan bir süsleme şeridi uzanır. Bu cephede yalnızca, cephenin güney ucunda yer alan kareye yakın dikdörtgen pano bir kompozisyonla bezelidir. Giriş kıvrımlardan yüzeye dağılan renkli çiçekler ve yapraklar, sol köşede yoğunlaşan bir düzenlemeyle işlenmiştir. Bu düzenleme panonun üst bölümünün merkezinden asılan bir kılıç ve sallanan iki topuzu ile diyagonal bir formda sınırlandırılır. Böylece kompozisyon panonun sol alt bölümünde yoğunlaşırken, karşıt olarak, sağ üst bölüm boş bırakılmıştır.

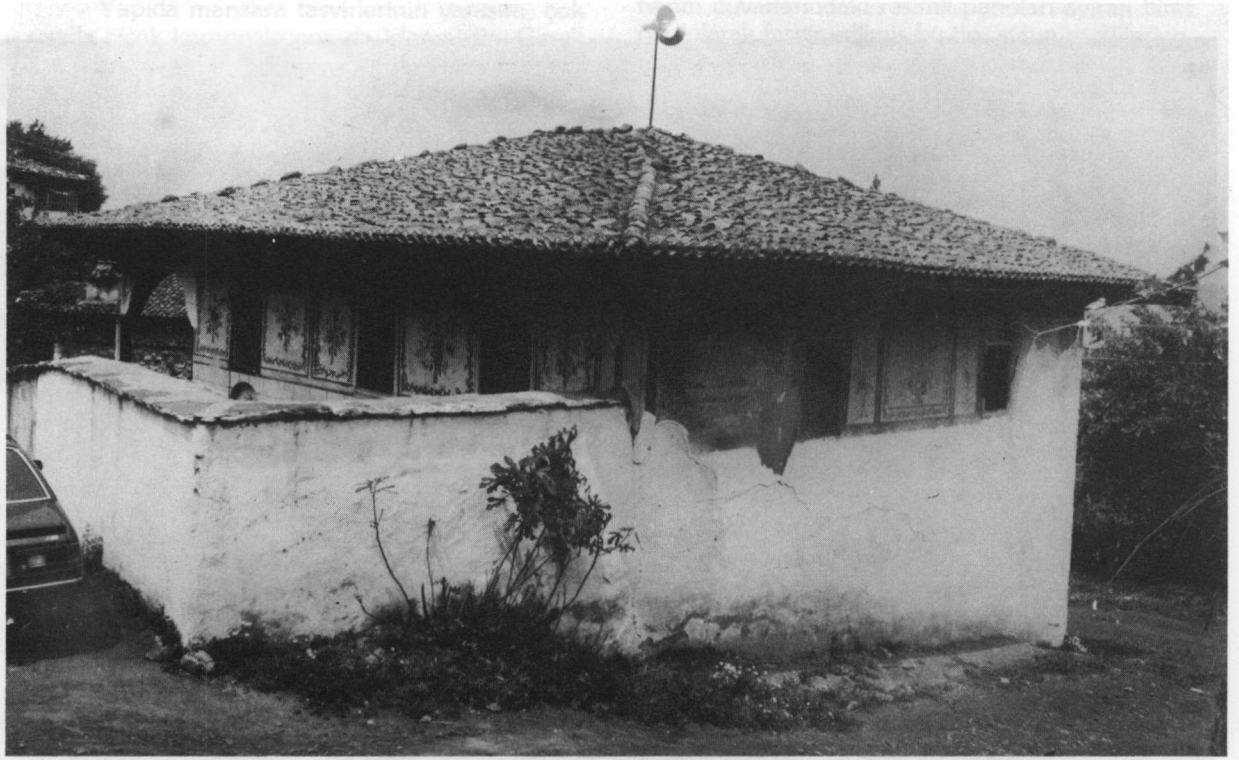
Resim 3: Bademli Kılıczade Mehmet Ağa Camii, güney batıdan görünüşü.

Örtü sistemi geniş ahşap saçaklı kırma çatıyla sağlanan kagir yapının cepheleri tamamen sıvalıdır (Res.3). Ancak, bazı kesimlerde sıvalar dökmüş, bazı yerlerde de yeniden sıva yapılmıştır.

Güney cephesinde, üst bölümde iki pencereyi de aralarına alan, çeşitli form ve büyüklüklerde panolar düzenlenir (Res. 3). Cephenin doğu köşesinin bir sütunce tasviri ile belirlenmesi ilgi çekicidir. Ne yazık ki, bu sütunce ile panolar içindeki süslemelerin bir kısmı iyi korunamamış ve büyük ölçüde tahrip olmuştur.

Batı cephesinde üç pencere ile beş pano bulunmaktadır (Res.3). Farklı boyutlardaki panolar, içten mavi renkli stilize kıvrık dallardan oluşan süsleme şeritleriyle çevrelenmiştir. Bu süsleme şeritleri, birbirlerine benzer özellikler göstermekle birlikte, cephenin kuzey ucundaki panoda 'S' kıvrımlı yapraklar arasına birer çiçek motifinin katılması ayrıcalık olarak belirir. Panoların merkezlerine birer çiçek demeti işlenmiştir. Bu çiçek demetleri, yeşil yapraklar arasından yukarıya doğru uzanan kırmızı, sarı renkli kasımpatı, lale gibi çiçeklerden oluşur. Cephenin alt seviyesinde, duvar yüzeyine boyayla küçük dikdörtgen çerçeveler çizilmiştir. Bu çerçeveler, duvarın kesme taşlarla örülmüş olduğu izlenimini uyandırmaktadır.
