MİMAR SİNAN'IN ÇIRAKLIK ESERİ OLAN ŞEHZADE MEHMET CAMİİ'NDE BAŞLAYAN RESTORASYON ÇALIŞMALARI

Beyhan ERÇAĞ
Yüksek Mimar

Vakıflar Genel Müdürlüğü'nünce 1986 yılında başlatılan restorasyon çalışmaları cami içerisinde mihrap aksına göre sağ yarım kubbeye, çevresindeki örü sisteminde ve duvarda yapılmıştır.

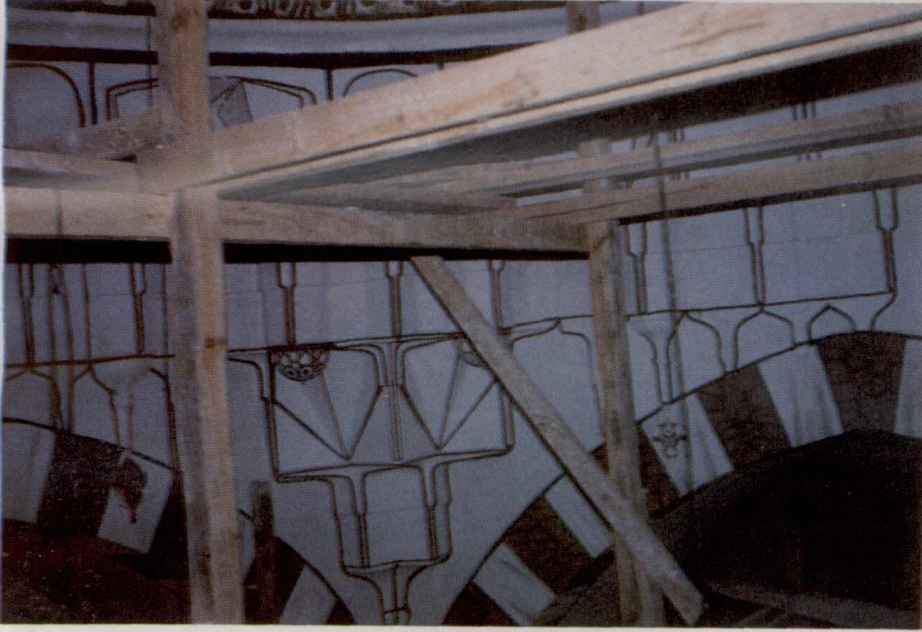
*Yarım kubbedeki
ayet yazılarından
biri*

Yarım kubbe göbeğindeki ayet yazıda yaptığımız raspa çalışmaları çok itinalı gerçekleştirilmiş ve bu sabırlı çalışma neticesinde sıva altında bu yazının orijinalinin ters malakari işlenmiş olduğu görülmüştür. Renklerde mavi-beyaz değil siyah-beyaz bulunmuştur. Yazı çevresinde yine aynı sistemde ters malakari olan bezemeler çıkartılmıştır. Siyah-beyaz yanında sülyen kırmızı da kullanılmıştır. Ayet yazının dış çevresinde muhdes kalem işi nakışların altında hiç bir ize rastlanmamıştır. Kasnakdaki dokuz pencere çevresinde yaptığımız raspa işlemleri neticesinde de siyah-sülyen kırmızı atlayarak çepeçevre dolaşan tığlar bulunmuştur. İki tam ve iki yarım olan pandantiflerde ise klasik veya daha geç devre ait hiç bir ize rastlanmamıştır. Bu arada İstanbul Bölge Kurulunda "*klasik bezemelerin ihya edilmesi, klasiğin bulunmadığı yerdeki barok bezemenin aynen muhafaza edilmesi*" doğrultusunda bir ön karar alınmıştır.

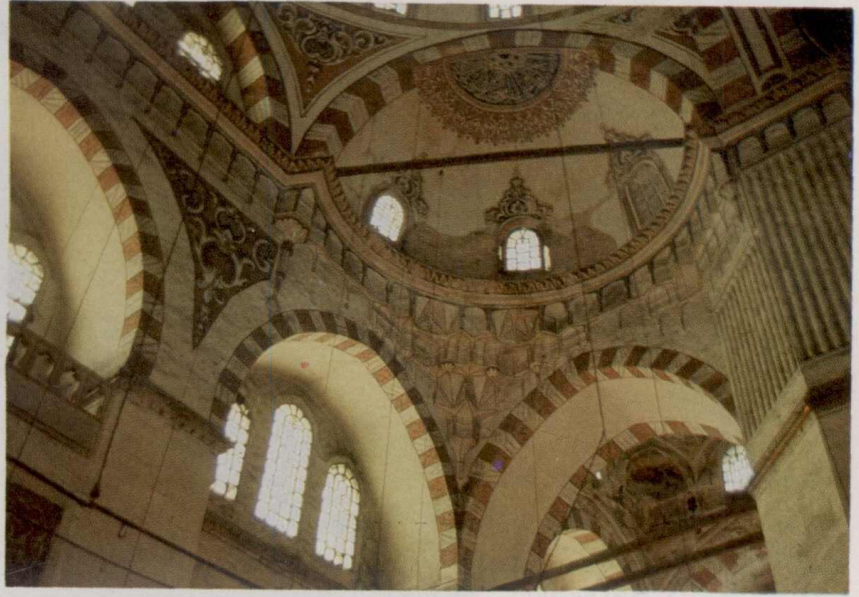
Bulgulara göre işlenen pencere çerçevesi

de klasik devir tığlar bulunmuştur. Bu pencerelerin daha önceleri daha büyük olduğu, daha sonraki onarımlarda küçültüldüğü izlerden ve alçı pencere kasalarından oldukça uzakta çıkan tığ sıralarından anlaşılmaktadır. Bu durum yukarıdaki küçük pencereler için de geçerlidir. Onların da boyutlarının küçültüldüğü yine çevrelerindeki bezemelerin uzak çıkmasından görülmektedir. Bu yüzden Bölge Kurulu Başkanlığınca da kabul edildiği üzere bu üst pencerelerde ihya edilen klasik bezeme ile alçı pencere arasına sülyen bir flato çekilmiştir.

Altaki büyük pencere çevrelerinde iki devir işlemesi çıkartılmıştır. Bunlardan geç devre ait olan ve bugünkü pencere boyutuna göre yapılmış olan karekterdeki bezeme işlenmiştir. Erken devir bezemesi yer yer muhafaza edilmiştir. Pencere çevrelerinde alçı tamiri yapılmış sıva tamiri camii içinde yok denecek kadar az yapılmıştır.

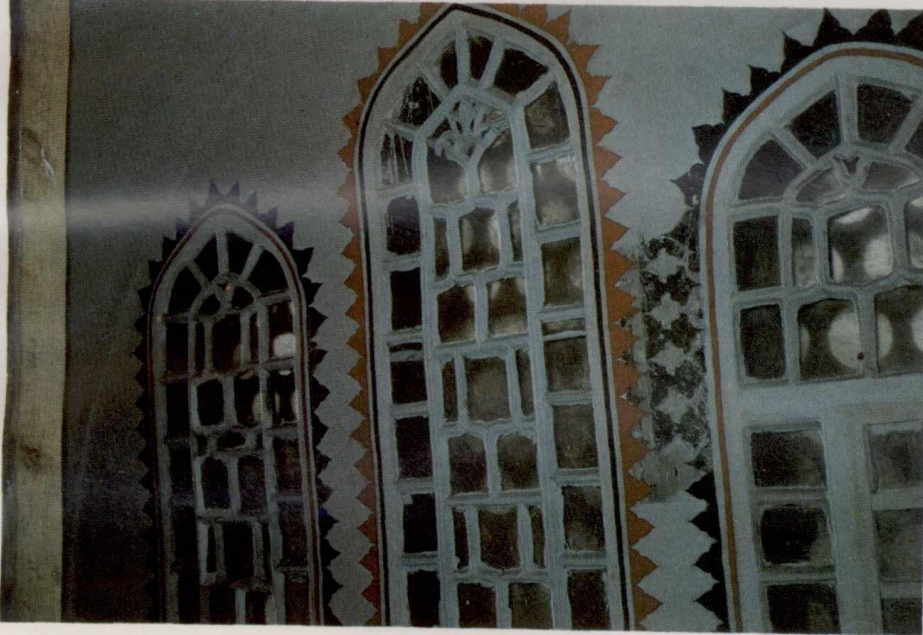
Çeyrek kubbelerden birinin restorasyon öncesi görünümü

pencere çerçevesinde yapılan raspalardan çıkan bulgular

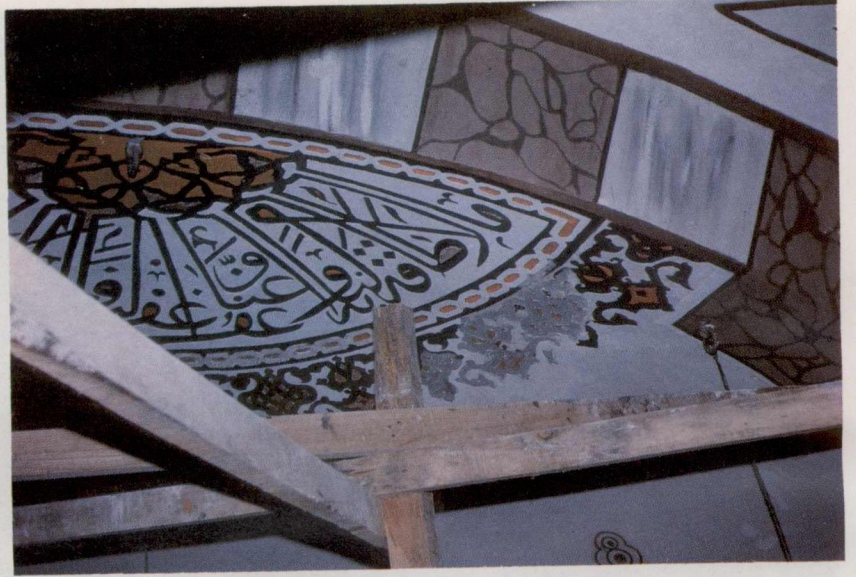
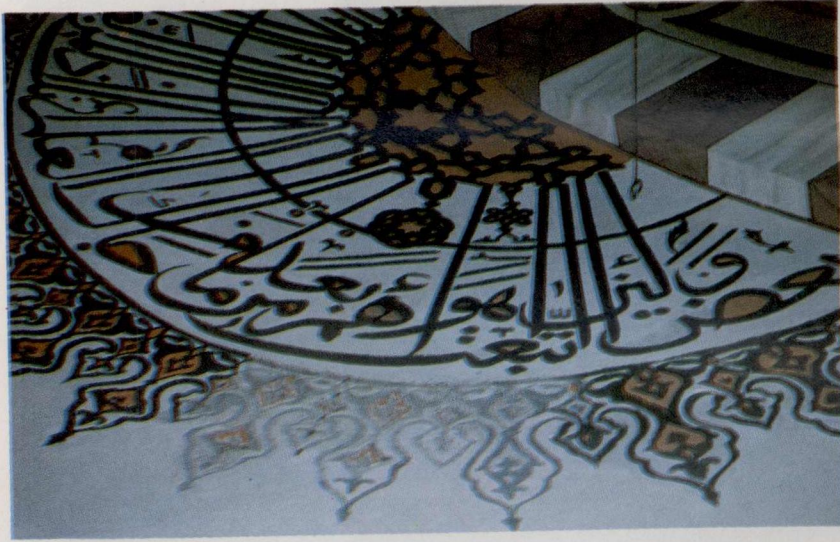
Yarım kubbe göbeğindeki
ayet yazının
restorasyon sonrası

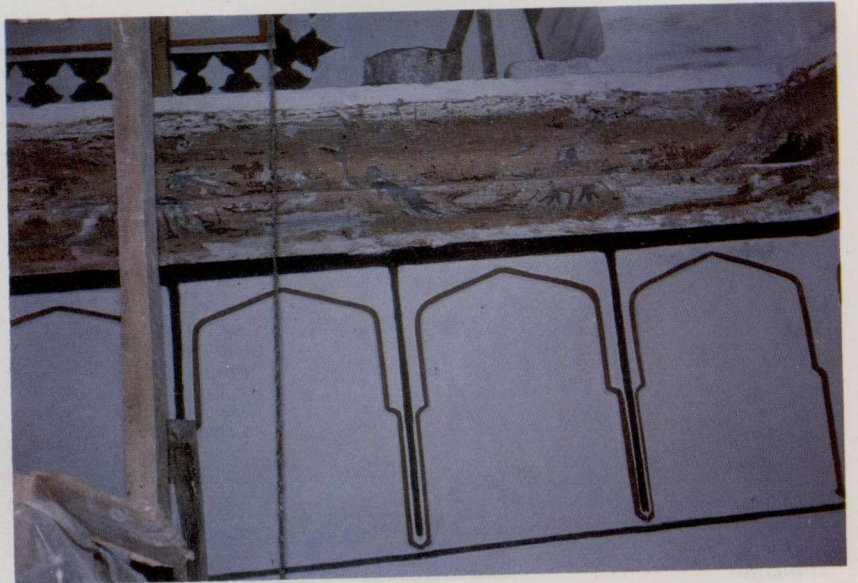
Üzerinde raspa yapılan
silme ve altındaki kazayı
tabir edilen
mukarnas dizisi

Çeyrek kubbelerin göbeklerinde de yine ters malakari ayet yazılar bütün güzelliği ile raspa altından çıkartılmıştır. Bunların özengi seviyelerinde camii baştan başa dolaşan bir silme mevcuttur. Üzeri bir sıra yapraklardan oluşan (muhdes) bir biçimde bezenmiştir. Onun altından raspa neticesinde değişik bir bezeme çıkartılmış muhafaza edilmiştir. Bu silmenin alt sırasındaki mukarnas korniş üzerindeki mavi renk altında beyaz çıkmış ayrıca siyah flatolar altından yine aynı renk bulunmuştur.
