Fatih'te Bulunan Klasik Bir Osmanlı Yapısı Medresenin Rehberliğinde Haydarpaşa Külliyesi

**"A classical Ottoman Building in Fatih;
Haydarpaşa complex, with the guide of Madrasah"**

Dr. Olcay AYDEMİR
Mimar
Murat SAV
Müze Araştırmacısı

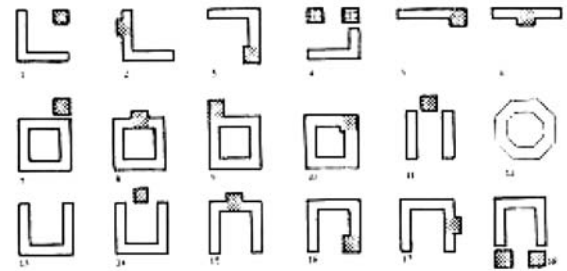
Şekil 1. Medrese plan tipleri

15–19.yy’lar arasında İstanbul’daki 500’ü aşkın eğitim kurumunun mimari özellikleri hakkındaki bilgiler oldukça kısıtlıdır. Bununla birlikte 16.yy medreselerinde “Karşılıklı İki Dizi”, “U Plan”, “Sekizgen Plan” tiplerinin hâkim olduğu görülmektedir.(Ahunbay 1994:325326).

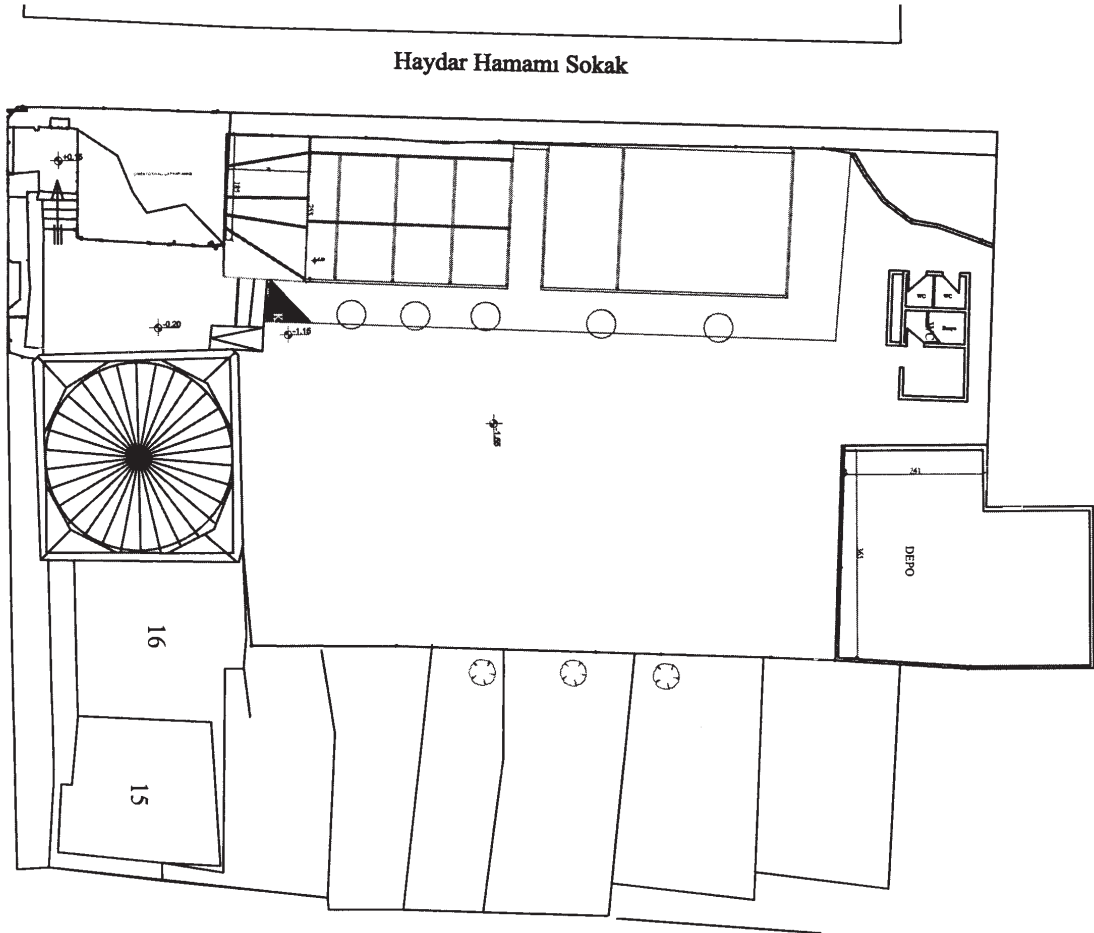
Çizim 1. Haydar Külliyesi vaziyet planı (Çizen: O.Aydemir-E.Sünnetçi-P.Gönüler-H.Zabun-N.Başaran)

Fatih ilçesi, Haydar Mahallesi, Bıçakçı Alâeddin Sokak ile Haydar Hamamı sokakları arasında, 2183 ada, 17 parselde bulunan 772 metrekare yüzölçümlü medresenin banisi, Kanuni Sultan Süleyman'ın vezirlerinden olan Hadım Haydar Paşa'dır. 1563 yılında vefat ettiğinden dolayı, bir külliye olarak tasarlanan yapılar topluluğunun bitişine şahit olamamıştır.(Fatih Camileri 1991:238; Neftçi:167).

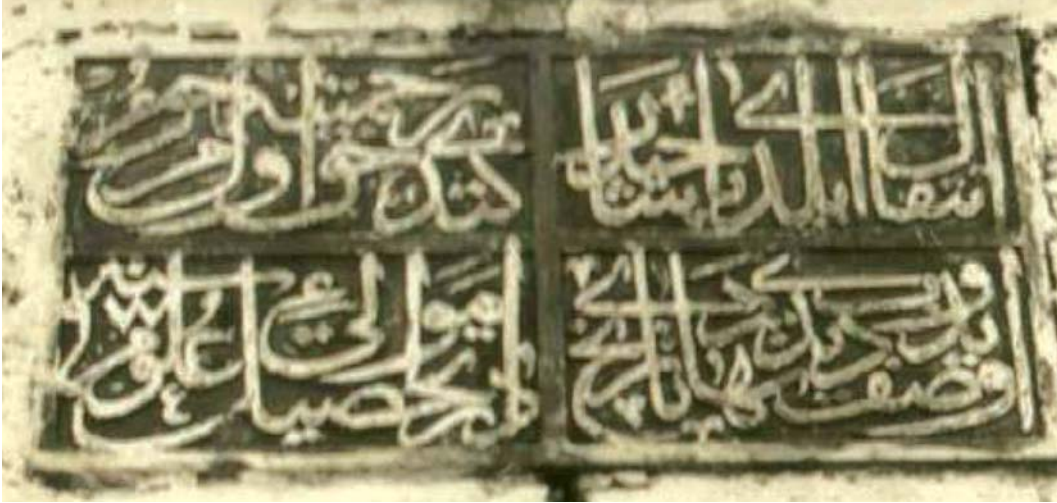
külliyeye içindeki medresenin inşaatının bitim tarihi, kitabesine göre 1569'dur.(Öz 1987:69). Avlu kapısının üstündeki kitâbede; *intikal eyledi Haydar Paşa, gitti hak rahmetine ol merhum, vasfı düb dedi niâdi tarih, dârı tahsil mevâli ulûm 1277* yazısı görülmekle beraber, kitâbe koruma altına alınmıştır.

16 Kasım 1940 Asarı Atika krokilerinde kitabesi

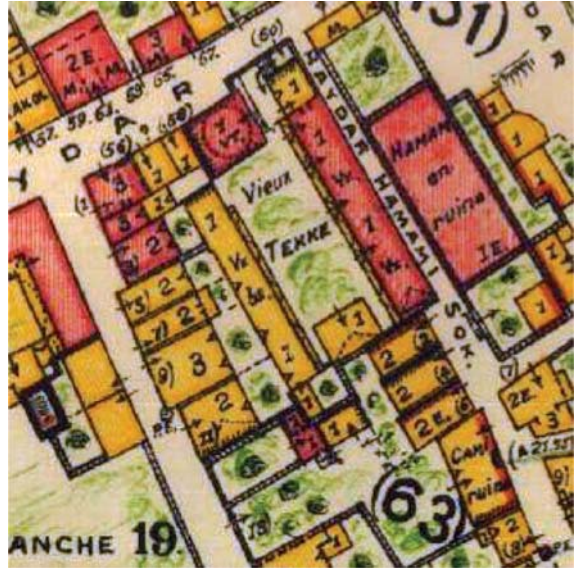
Harita 1: Pervititch Haritası (1928)
(Vakıflar İstanbul Bölge Müdürlüğü Arşivi)

1933 yılında hazırlanan Pervitich planında “eski tekke” olarak ve harabe hamamın karşısında gösterilen (Harita 1) medresenin bulunduğu alan ile ilgili olarak Alman Mavileri ve Ekrem Hakkı Ayverdi Haritalarında da bazı bilgilere ulaşılmaktadır (Harita 2-3).⁵

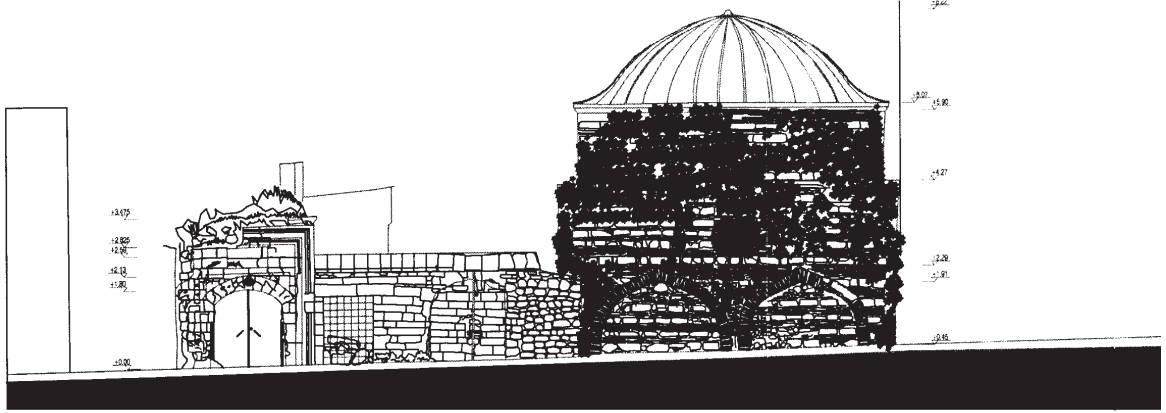
Çizim 2. Haydar Caddesi (Batı) Cephesi görünüşü (Çizen:O.Aydemir v.d.)

cephedeki kapının kemeri üzerinde yer alan beşik çatı izinden anlaşılmaktadır. Saçağı taşıyan sisteme ait izler yok olmuştur. Dershanenin içi lambri kaplı olup tavanı, yani kubbesi ile asıl iç kaplaması ve halı kaplı olduğu için de döşemesi görülememektedir. Girişin iki yanında birer alt pencere, profillerle çerçevelenen anıtsal giriş ekseninde ise, bir üst pencere bulunmaktadır. Haydar caddesinden daha alçakta olan dershanenin batı cephesine alt pencere açılmamıştır.

Medresenin cadde cephesini oluşturan duvar sağır bırakılmamış, kemerli iki nişle alt kesimine derinlik kazandırılmıştır. Kaldırım seviyesi yükseltildiği için şu anda mevcut nişlerin işlevinin tam olarak ne olduğu anlaşılamamaktadır. Bitişikte eski fotoğraflarında tek katlı, günümüzde ise 4 katlı bina bulunması sebebiyle dershanenin güney cephesine pencere açılmamış; içte iki niş

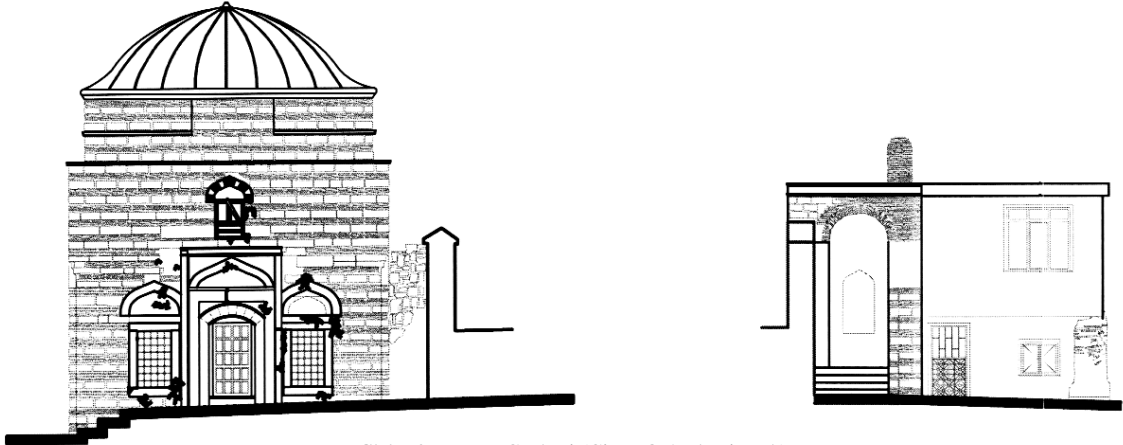
Çizim 3. Kuzey Cephesi (Çizen:O.Aydemir v.d.)

Giriş cephesinin iki köşesi de aşağı seviyede pahlıdır ve geçişler mukarnaslarla sağlanmıştır. Arşiv bilgilerine dayanılarak giriş sövelerinde Marmara mermeri ve Gebze'den çıkarılan pembe renkli parçacıklı kalkerin renk almaşıklığı içinde kullanıldığı öğrenilmektedir. Kapı kemeri de benzer şekilde almaşık düzenli olup, pencere sövelerinde de aynı malzemeler kullanılmıştır. Duvar örgüsü bir sıra taş, üç sıra tuğladan oluşmaktadır. Giriş cephesinde pencerelerin üstten teğetli hafifletme kemerleri

kesme küfeki taşı ile yapılmıştır. Üst pencere kimeri ise, duvar örgüsünde olduğu gibi bir sıra taş üç sıra tuğladan oluşan almaşık düzenine sahiptir. Dershanenin avlu cephesi daha yalındır. Bu yöne açılan kapının yanı sıra altta bulunan iki pencere ile üst pencere söveleri küfeki taşındandır.

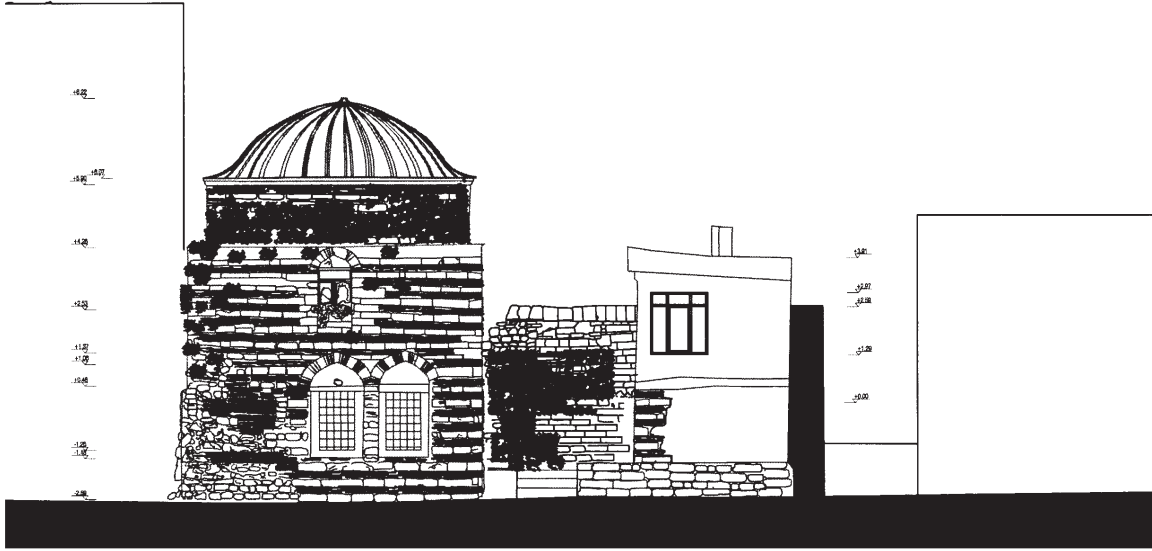
Çizim 4. Avlu Cephesi görünüşü (Çizen:O.Aydemir v.d.)

kullanılmıştır. Dershanenin doğu duvarında ise avluya açılan iki katlı pencere bulunmaktadır. Aslında üç pencere sığabilecek genişlikte olan duvarın güney ucunda cephenin düzgün olmaması, dershaneye bu noktadan birleşen bir yapının varlığını düşündürmektedir. Dershaneye güney noktada saplanan revak, üçüncü pencerenin açılmasını engellemiş olmalıdır.

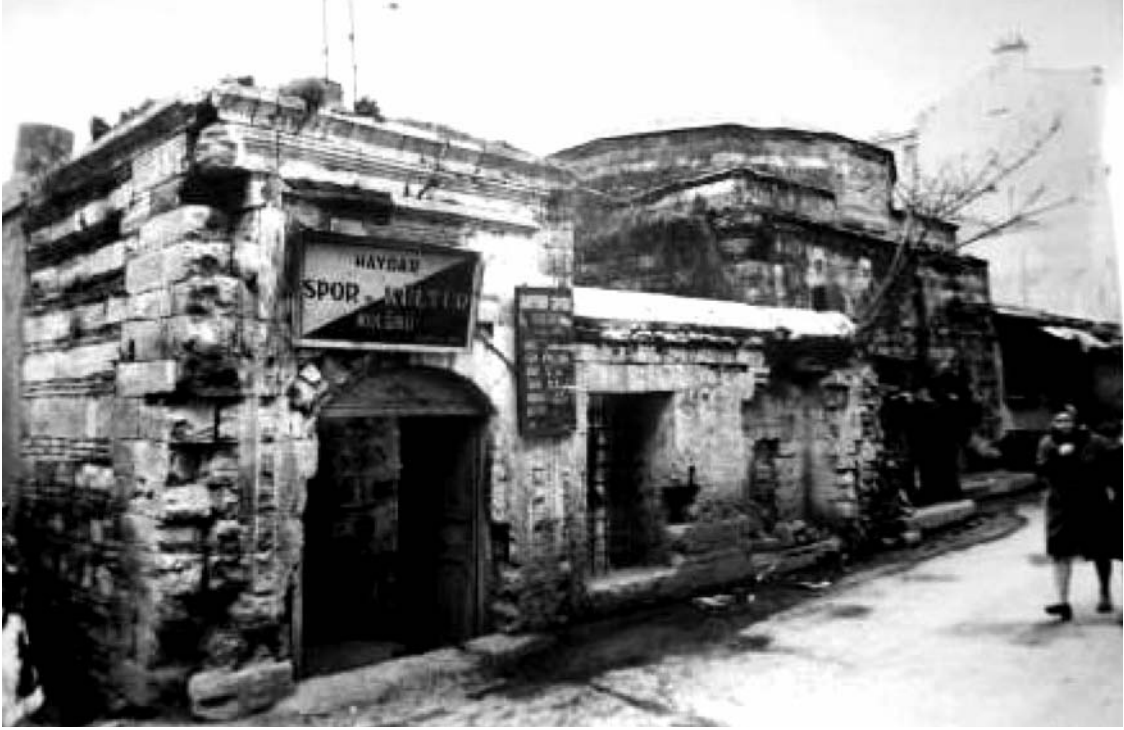
Resim 1: Haydar Caddesinden görünüş ve anıtsal kapısı (1940'lar; İstanbul Koruma Bölge Kurulu Arşivi)

Doğuya doğru hafif eğimli bir yamaç üzerine yerleştirilen medresenin, günümüzde Haydar Caddesi ve Haydar Hamamı Sokaktan olmak üzere iki özgün girişi bulunmaktadır. Haydar Caddesi üzerindeki anıtsal girişinden aynalı tonozla örtülü bir iç sahanlığa ulaşılmakta, oradan dört basamakla dershanenin bulunduğu düzleme inilmektedir.

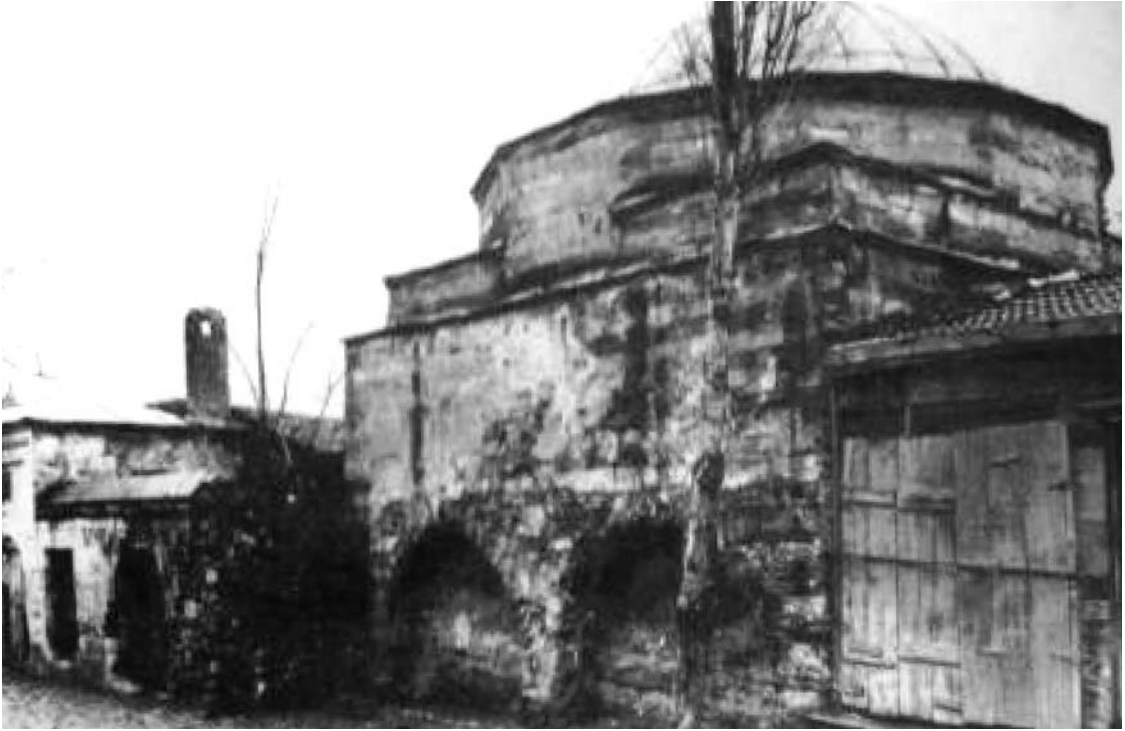
Resim 3: Medresenin nişli cephesinden görünüş (1940; İstanbul Koruma Bölge Kurulu Arşivi)

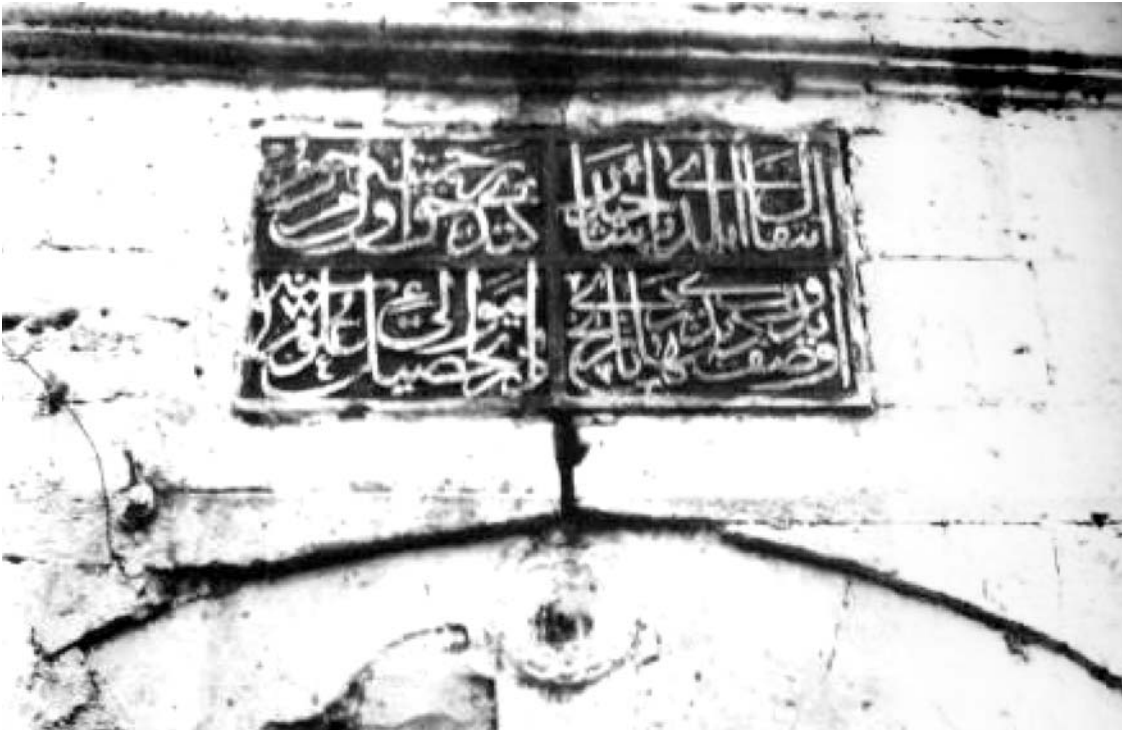
Resim 4: Kitabeden görünüş(İstanbul Koruma Bölge Kurulu Arşivi)

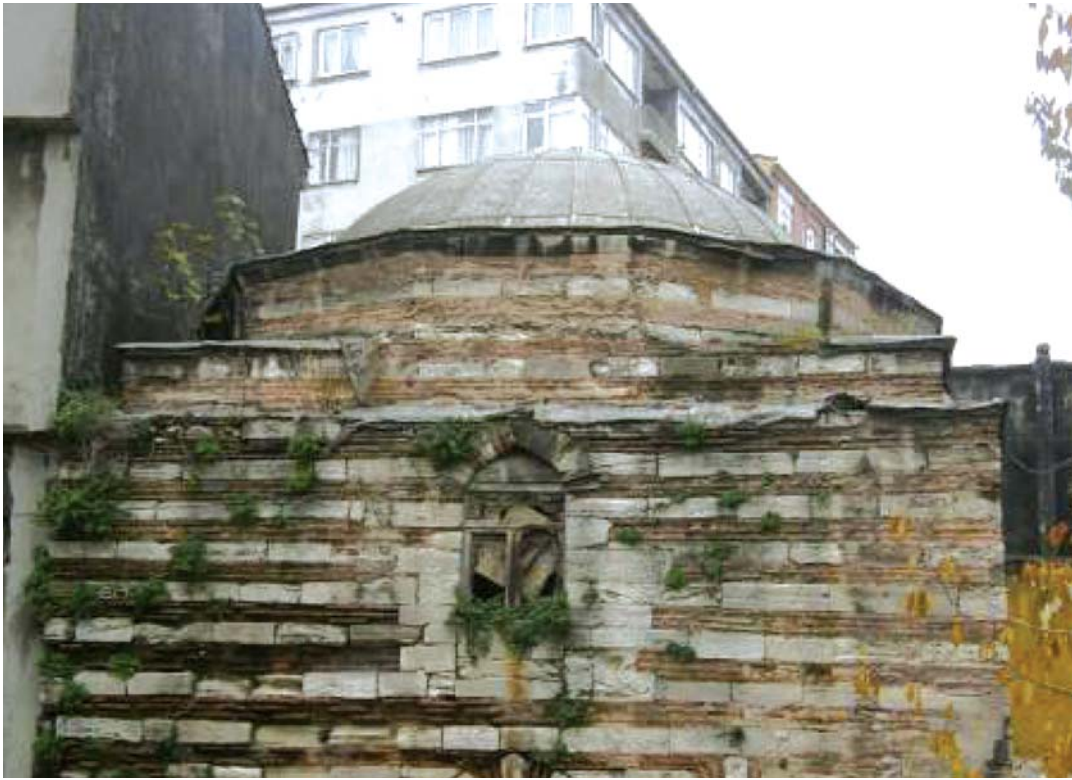
Resim 16: Kötü durumdaki kurşun saçak, bitkilenmeler ve mukarnas geçiş

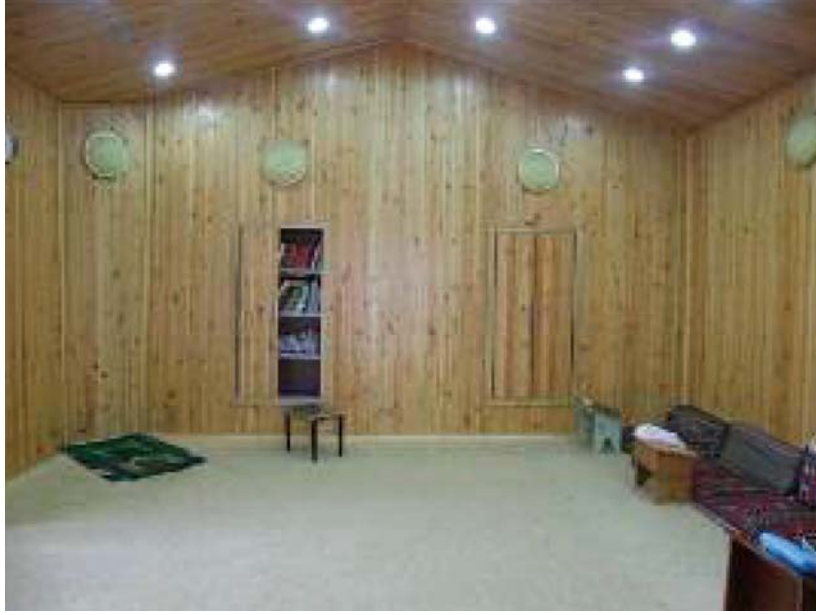
Resim 17: Medrese binasının lambri döşemeli içinden görünüş

Yapının içi günümüzde tümüyle lambri ile kaplı olduğundan detayları konusunda fazla veri elde edilememektedir. Ancak eski bilgilere bakıldığında bu mekânın, tromplu bir kubbeye sahip olduğu, geçiş öğelerinde ve tepesinde sekizgen göbek bulunduğu ve iç kısmının da badanalı olduğu anlaşılmaktadır.

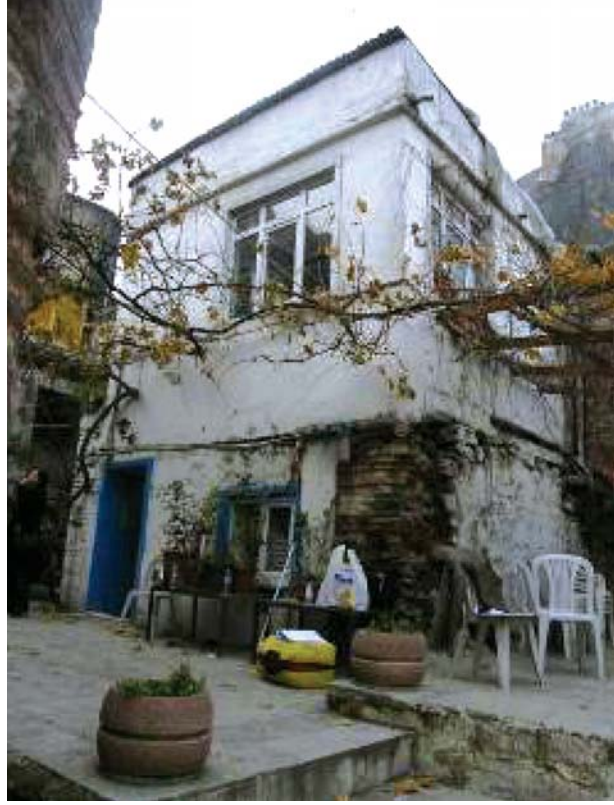
Resim 18: Avluda yer alan betonarme yapı

Girişin yanında, dershanenin karşısında, beyaz badanalı kârgir bir yapı bulunmaktadır. Avluda sıralanan hücreler, yapının spor kulübü olarak kullanıldığı dönemden kalmış olmalıdır.

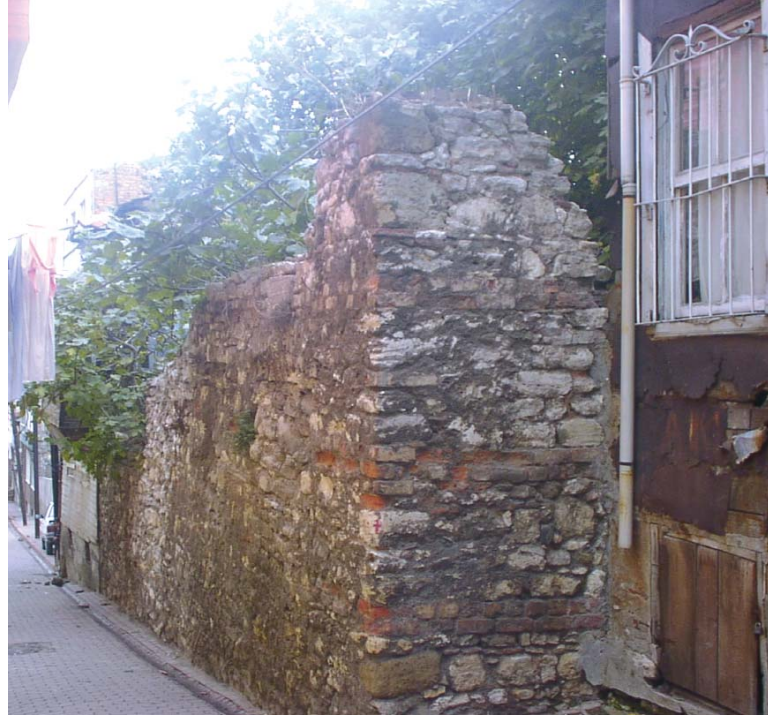
Resim 19: Mescitten geriye kalan duvar

Mescitten geriye kalanlar, 16.yüzyıl ile bağlantılı olmasa da, 1980 yılında yapılan röleve çalışması sırasında altıgen tuğladan oluşan döşeme kalıntısı bulunmuştur. Arka cephesi yüksek bir istinat duvarına dayanan yapı hakkında Fikret Çuhadaroğlu tarafından 1980 yılında yazılan raporda 16.yüzyıl yapısı olan caminin, bugünkü yolu da içeri alacak şekilde geniş tutulduğu ve üzerinin de kubbe ile
