Doğu Karadeniz Ahşap Camilerinde Restorasyon Dernekpazarı Taşçılar Köyü Cami ve Medresesi Örneği

Bu sebeple makalede Doğu Karadeniz Bölgesinin kırsal mimarisinde önemli yeri olan ahşap cami ve medreselerden Dernekpazarı Taşçılar Köyü Cami ve Medresesinin mimari ve süsleme özelliklerinin tanıtılması ve bu eserlerin restorasyonunda kullanılan teknik ve detayların tartışılarak bundan sonraki uygulamalarda daha doğru tekniklerin geliştirilmesine zemin hazırlanması amaçlanmaktadır..

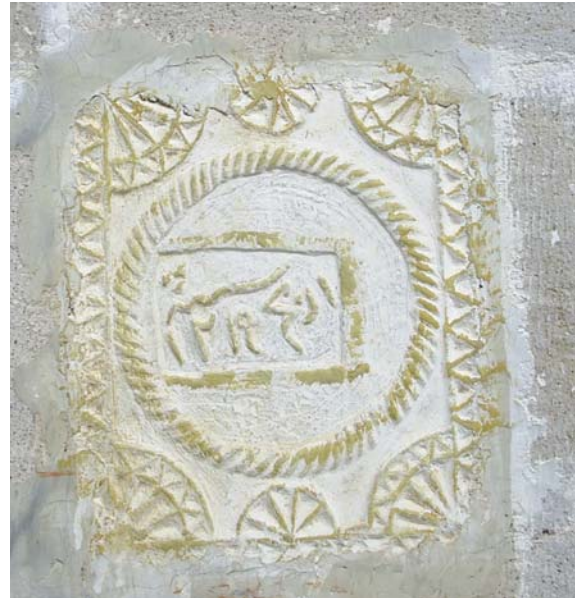
Resim 1: Kitabe

Plan Özellikleri: Cami, 9,90m x 14,00m boyutlarında, doğu-batı doğrultusunda uzanan dikdörtgen planlıdır. Caminin son cemaat mahalli yoktur. Cami girişi batı cephesinde olup kapının sağında yer alan kitabesinde (Resim 1) H1219 (M1804) tarihi yer almaktadır. Kim tarafından yaptırıldığı ya da ustasının kim olduğuna bilinmemektedir. Caminin kuzeydoğu köşesinde orijinal minaresi bulunmaktadır.

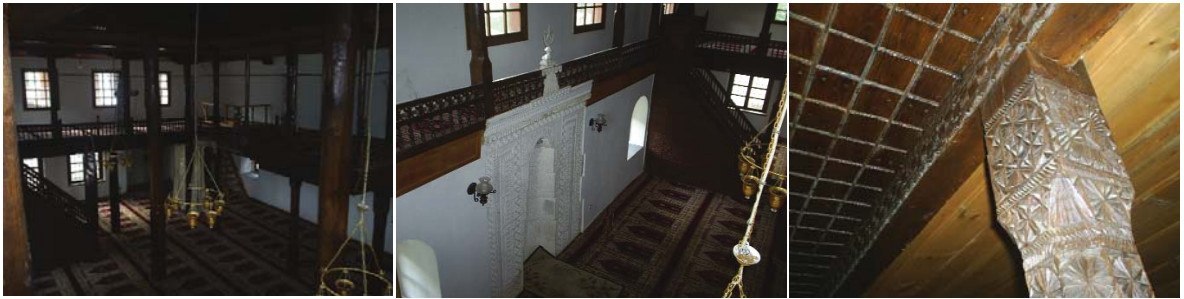
Resim 2: İç mekân

Dikdörtgen planlı camide mahfil “L” şeklinde olup kuzey ve batı cephelerine yaslanmıştır. Mahfil altta dairesel kesitli altı ahşap sütun ile taşınmaktadır. Üstte mahfil katında da 14 ahşap sütun yer almaktadır. Sütunların kaide ve başlık kısımları el oymaları ile süslüdür (Resim 2). Kuzey cephede iç mekâna çıkıntı yapan ve döşemesi bir basamak yükseltilmiş müezzin mahfili bulunur. Müezzin mahfili yedi yatay banta ayrılmış ve bu bantlar balıksırtı motifi ile işlenmiştir. Harimi örten tavan

düz ahşap tavan olup iki ahşap sütun ile desteklenmektedir. Ortada oymalı tavan göbeği bulunmaktadır.

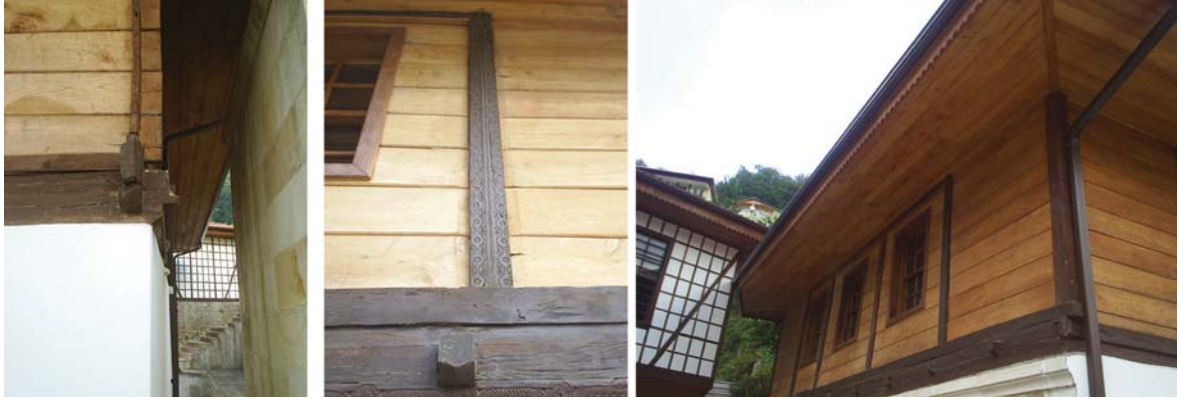
Resim 3: Boğaz geçme ahşap duvarlar

Yapım Tekniği: Cami temeli ve mahfil hizasına kadar duvarlar taşıyıcı özellikte olup, kalınlığı 85-88 cm'dir. Duvarlar kesme taştan yapılmıştır. Mahfil katı beden duvarlarındaki ahşap kaplamalar üst boğaz geçme tekniği ile yapılmıştır (Resim 3). Harim kısmındaki orijinal döşeme ahşap kirişli döşeme iken onarımda grobeton üzerine ahşap kadronlu döşeme yapılmıştır. Mahfil katı döşemesi de ahşap kirişli döşemedir.

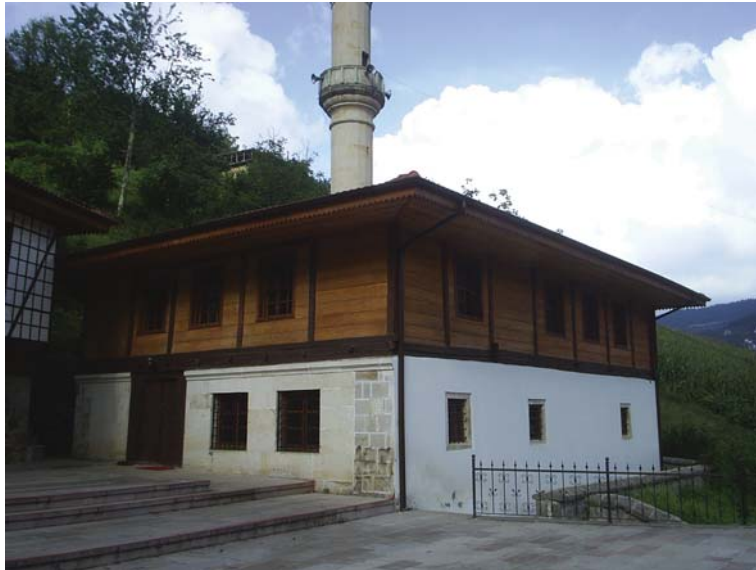
Resim 4: Caminin genel görünüşü

Cephe Özellikleri: Cami duvarları mahfil katı hizasına kadar kesme taş, mahfil katı ahşaptır. Giriş cephesinde (batı cephesi) taş duvarın bitip ahşabın başladığı sınırdaki iki kademeli taş korniş ve onun üzerinde ahşap hatıllar görülür. Bu ahşap hatılardan en alttakinde ahşap oyma, yatay ve düşey oval motifler vardır. Ayrıca giriş kapısının sağ üst köşesindeki dikme de ortada balıksırtı iki yanında sıralı rozet çiçek motifleriyle süslenmiştir (Resim 4-5).

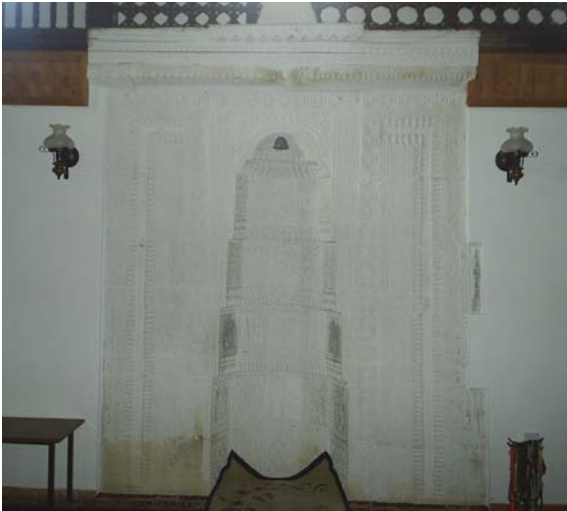
Resim 6: Mihrap

Mihrap: Mihrap düzgün kesme taştan yapılmıştır. 6 kademeli nişini çevreleyen bordürler geometrik zencerek ve uzayıp giden “S” motifleri ile süslenmiş olup nişlerde ise alttan yukarıya doğru geometrik motifler, dikdörtgen panolarda vazoda çiçek, selvi ağacı, hayat ağacı, rozet çiçek motiflerine yer verilmiştir (Sümerkan, Okman, 2000 s:31), (Demir, 2004)

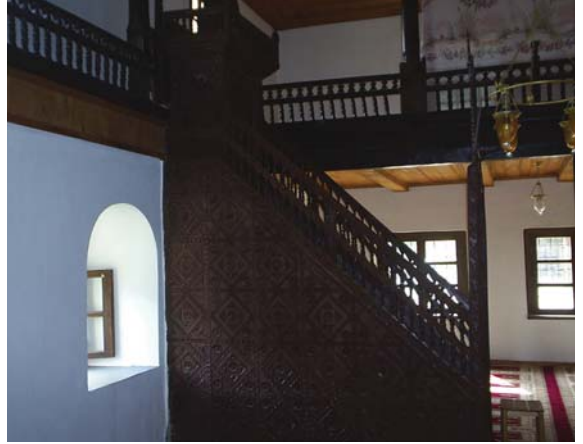
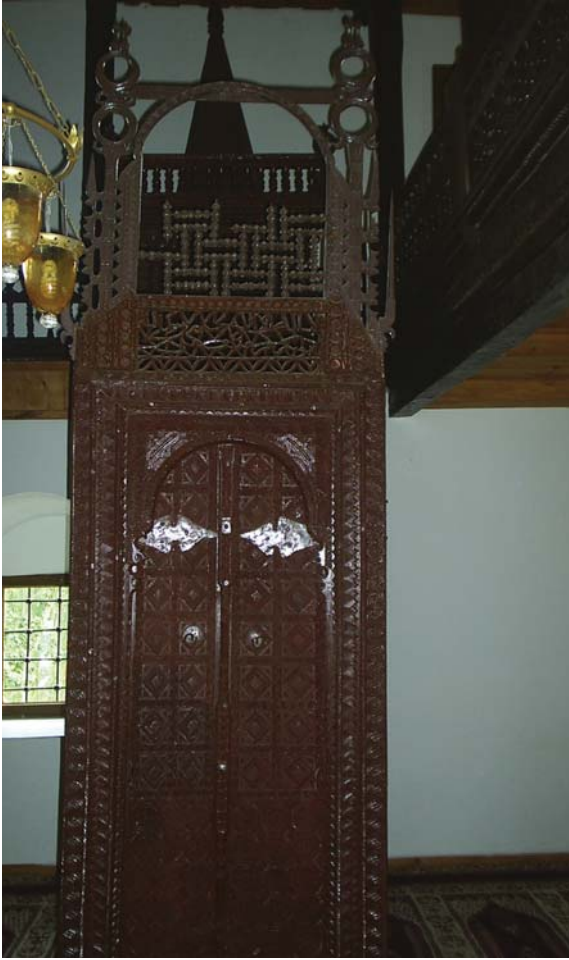
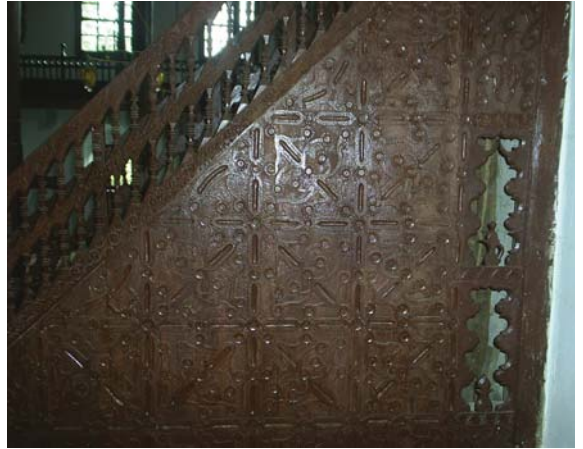
Resim 6. Minber

Minber: Minber tümüyle ahşap işçiliktir. Her iki aynalıği deęişik şekilde işlenmiş geometrik ve bitkisel bezemelidir. Sol aynalıği kare şeklinde panolara ayrılarak içleri iç içe yerleştirilmiş diyagonal kare çerçeveler ve rozet çiçekleriyle süslüdür. Minberin sağ aynalıği ise yine kare şeklinde panolara ayrılarak içleri oyma şeklinde yapılmış rozet çiçekleri ve ince kanallar ile süslüdür.

Minberin kapı çevresinde iki sıra süsleme yer alır. Dıştaki bantta uzayıp giden “S” kabartmalar, içteki bantta da üçgen motifli süslemeler yapılmıştır. İki kanatlı minber kapısı altta sekiz sıra, vaiz kürsüsünde olduğu gibi sekizgen motifler içinde rozet çiçekleri, üstte sekiz sıra minberin sol yanındakine benzer, kare panolar içinde diyagonal çerçeve kabartmalarıyla süslenmiştir. Söveleri ince geometrik

işlemeli olup üst kısımda yuvarlak bir kemerle son bulur. Taç kısmında ise geometrik motifli kafes uygulaması görülür.

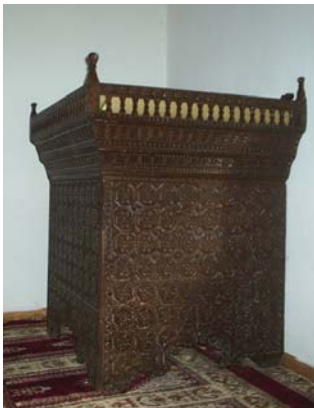
Resim 7: Vaiz kürsüsü

Vaiz Kürsüsü: İç mekânda güneydoğu köşede yer alan ahşap vaiz kürsüsü de süsleme bakımından çok zengindir. Kürsünün yan yüzeyleri tümüyle sekizgen geometrik motiflerin içine yerleştirilmiş rozet çiçek kabartmaları ile bezenmiştir.

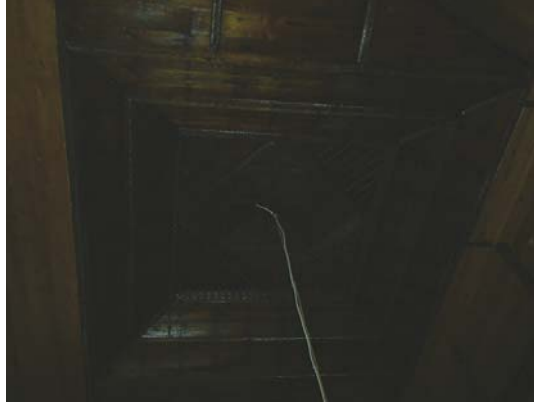
Resim 8: Tavan göbeği

Tavan Göbeği: İç mekânı örten düz ahşap tavanın ortasında tavanın içine kademeli olarak giren göbek kısmı oturtulmuştur. Bu göbek kısmı iç içe diyagonal şekilde yerleştirilmiş geometrik desenli üç kareden oluşur (Sümerkan, Okman, 2000, s:32).

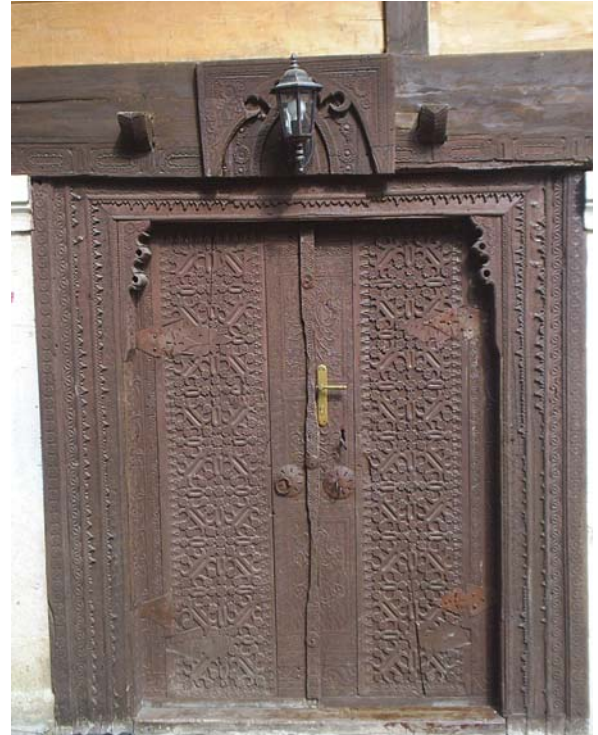
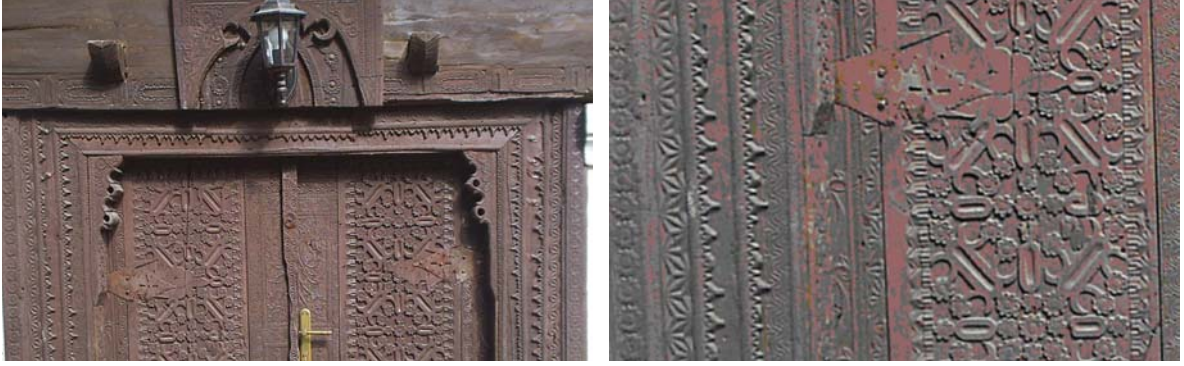
Resim 9: Giriş Kapısı

Giriş Kapısı: Kapı söveleri ve kanatları

tümüyle ahşaptan yapılmıştır. Söveler içe doğru kademelendirilmiş dört sıra bordürden oluşur. En dışta rozet çiçekli bir bordür, onun yanında iki sıra üçgen motifleri işlenmiş bir bordür ve iç kenarda ise uzayıp giden "S" şekilleriyle bezenmiş bordürlerdir. Kapı kanatları, geometrik sekizgen motifler içinde ve çevresinde rozet çiçek motifleriyle süslenmiştir.

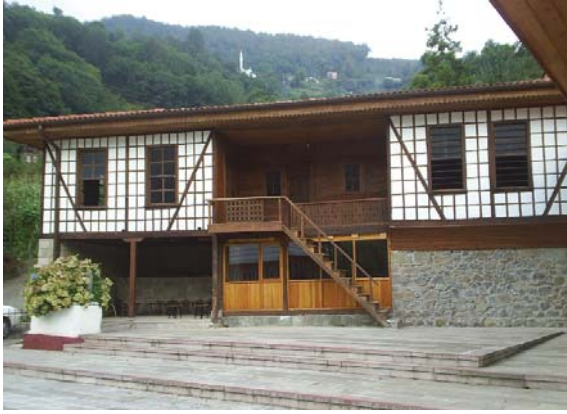
Şekil 10: Medrese binası

Medrese, caminin yer aldığı avlunun kuzeyinde yer almakta olup dikdörtgen planlı, iki katlı bir yapıdır. Zemin kat moloz taş duvarlı olup duvar

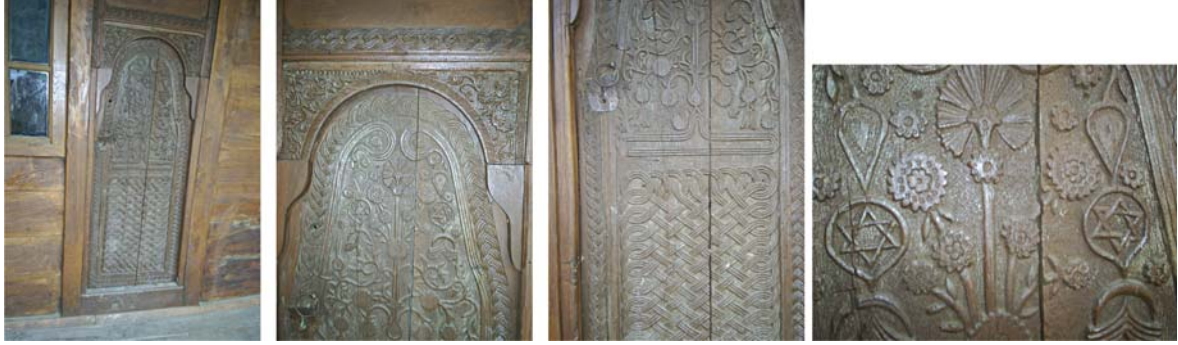
Resim 11: Medrese giriş kapısı

Medresenin tek kanatlı, kemerli ahşap kapısı da ahşap el oymaları ile süslenmiştir. Kapı kanadının alt bölümü büyük bir dikdörtgen pano içinde örgü kabartmalarla, üstte kemerli bölümde ise yine örgü motifli bir bant ile çevrelenmiş ortada vazoda çiçek ve iki yanda mühr-i Süleyman motifleri ile bezenmiştir.

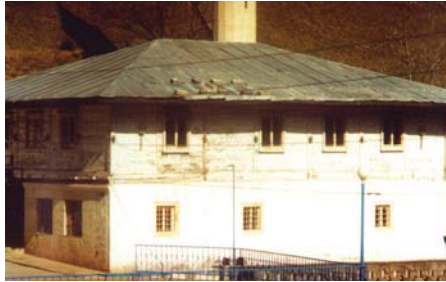
Resim 12: Çatının onarılacak hali, kiremit ile kaplanması

Dernekpazarı Taşçılar Cami onarımında da ahşap çatı konstrüksiyonu elden geçirilerek özellikle çürüyen dikme, aşık, mertek, kaplama tahtaları gibi ahşap elemanlardan çürüyenler yenilenerek çatı örtüsü tümüyle değiştirilmiştir. Onarım öncesi çatısı kurşun ile kaplı olan Dernekpazarı Taşçılar köyü caminin çatı örtüsü de onarımdan sonra kiremit ile değiştirilmiştir (Resim 12).

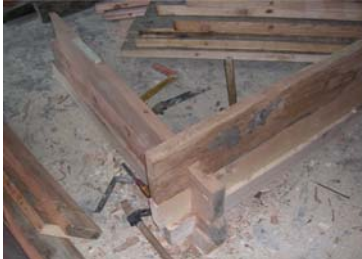
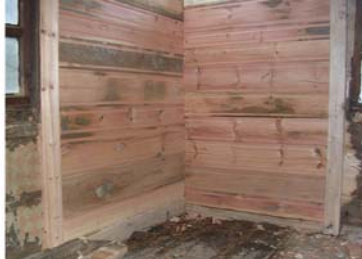
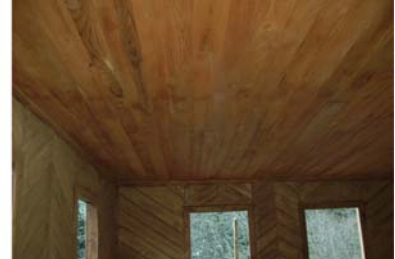
Resim 13: Boğaz geçme duvarların bozuk olan bölümlerinin onarım ve yenilenmesi

Dernekpazarı-Taşçılar köyü camiinde dış duvarların üst boğaz geçme ahşap kaplamaları sökülerek orijinaline göre yenilenmiştir (Şekil 13-14).

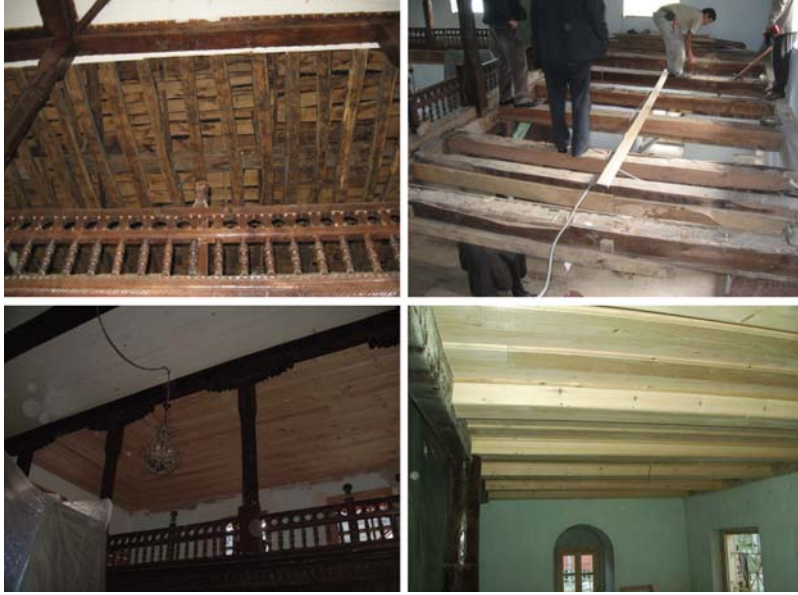
Resim 16: Mahfil tavan ve döşemesinin onarım-yenilenmesi

Mevcut ahşap kirişli döşeme sökülerek yerine beton yüzey üzerine kadronlu ahşap döşeme yapılmış ve mahfil katının tavan ve döşemesinde de çürüyen kirişler yenilenecek döşeme onarılmıştır tır. (Resim 16)

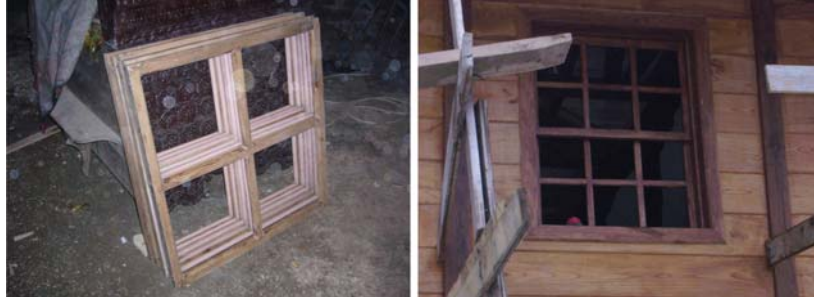
Resim 17: Pencere doğramalarının yenilenmesi

Camide ahşap pencere doğramaları aslına uygun olarak (pervazlı klasik ya da giyotin pencere olarak) yenilenmiştir.(Resim 17)

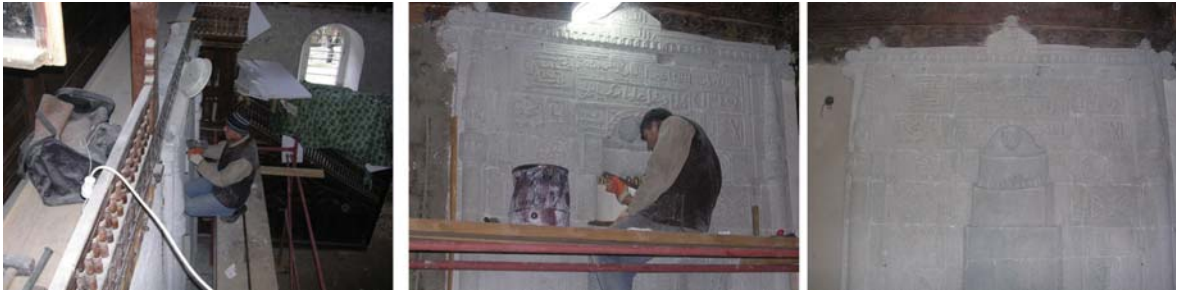
Resim 18. Mihrapta itinalı yağlıboya raspası

Dernekpazarı-Taşçılar köyü camiinin yağlı boya ile boyanmış olan taş mihrabı itinalı boya raspası yapılarak temizlenmiş ve iç mekanda sonradan yapılan lambri ve radyatörler sökülerek orijinal haline dönüştürülmüştür. Yine aynı camide mahfil katına çıkan sonradan betonarme yapılan merdiven ahşap merdivene dönüştürülerek yenilenmiştir (Resim 18-19).
