İSTANBUL'DA İKİ CAMİDE HARİM ÖLÇÜSÜ İLE ÇİNİ BOYUTLARI ARASINDAKİ BAĞIN İNCELENMESİ

Doç. Dr. Orhan Cezmi TUNCER
Gazi Üniversitesi Mimarlık Mühendislik Fakültesi
Mimarlık Bölümü Öğretim Üyesi

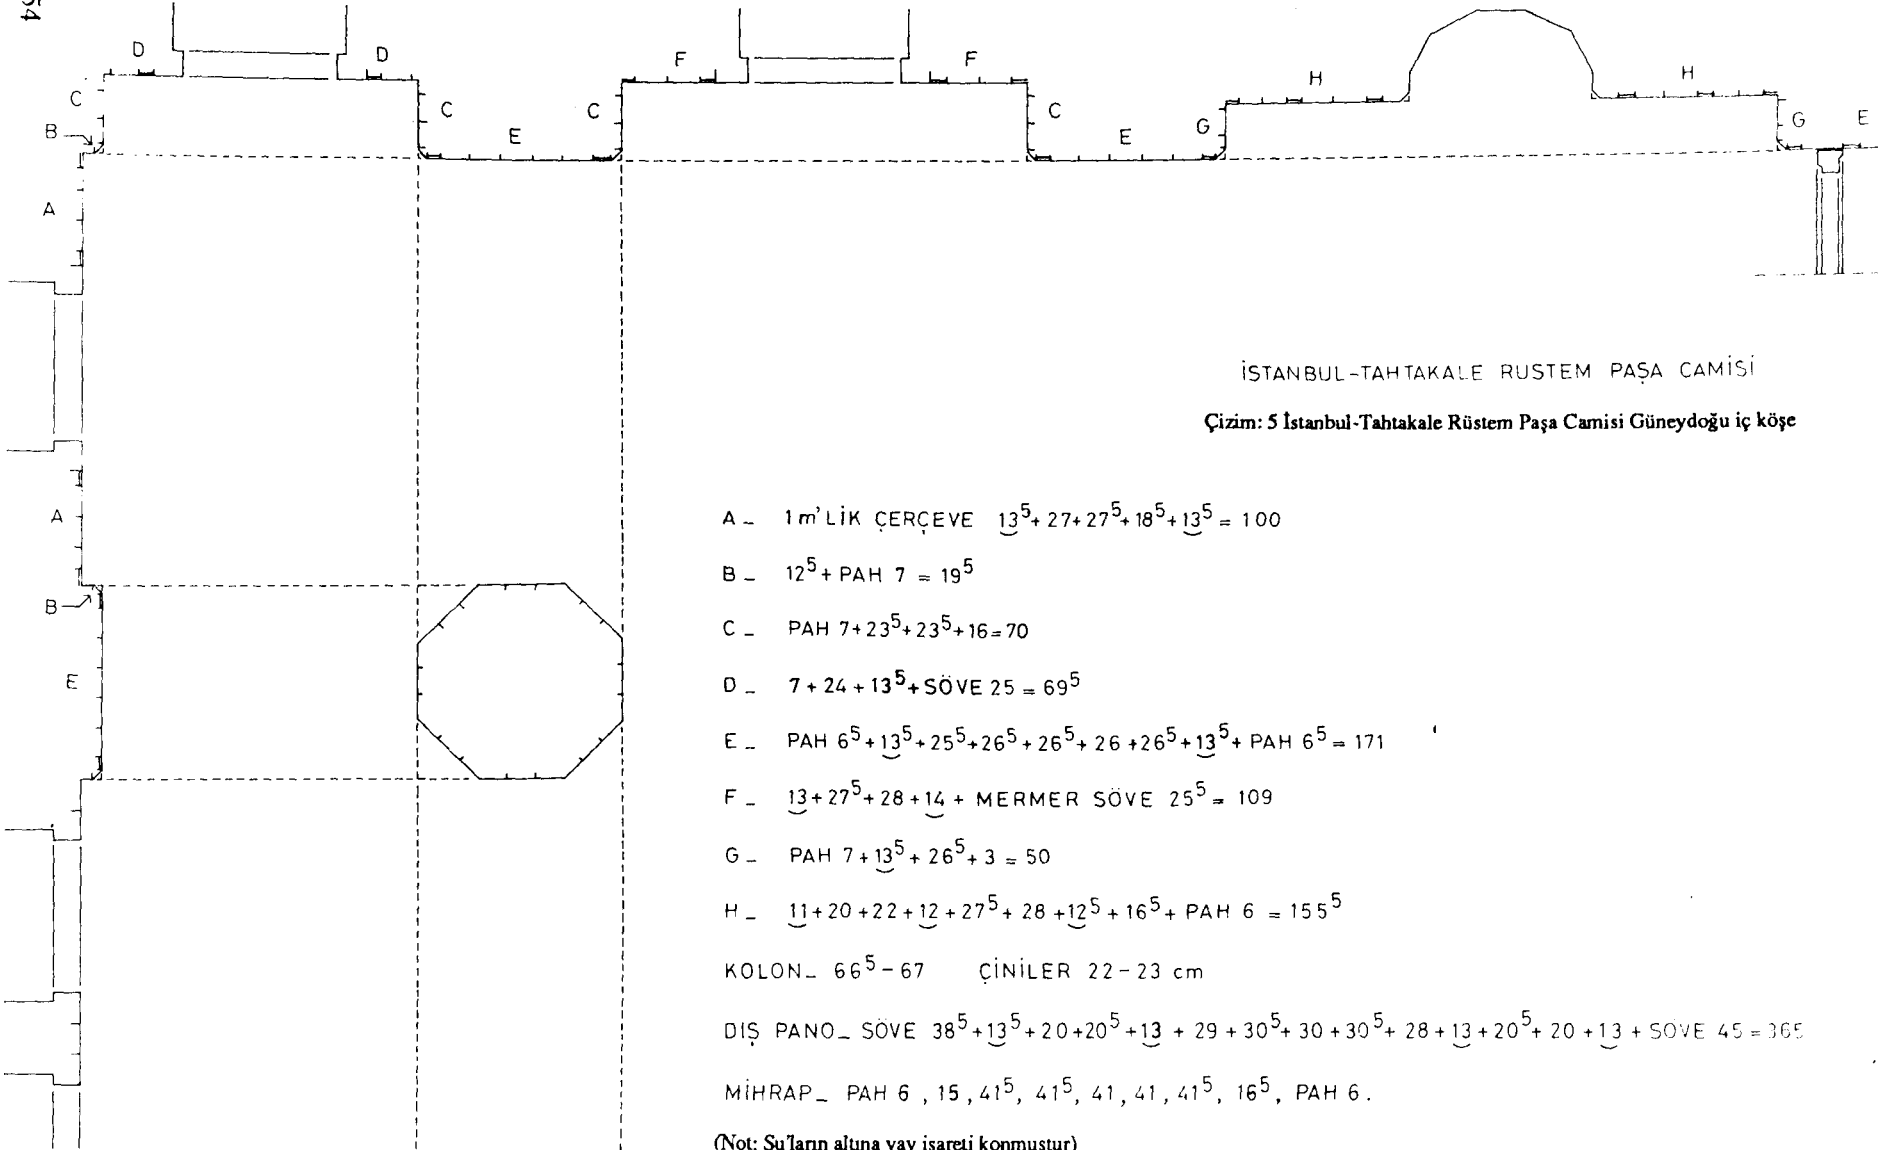
Çizim: 5 İstanbul-Tahtakale Rüstem Paşa Camisi Güneydoğu iç köşe

İSTANBUL-TAHTAKALE RÜSTEM PAŞA CAMİSİ

A - 1 m' LİK ÇERÇEVE $13^5 + 27 + 27^5 + 18^5 + 13^5 = 100$

B - $12^5 + \text{PAH } 7 = 19^5$

C - $\text{PAH } 7 + 23^5 + 23^5 + 16 = 70$

D - $7 + 24 + 13^5 + \text{SÖVE } 25 = 69^5$

E - $\text{PAH } 6^5 + 13^5 + 25^5 + 26^5 + 26^5 + 26 + 26^5 + 13^5 + \text{PAH } 6^5 = 171$

F - $13 + 27^5 + 28 + 14 + \text{MERMER SÖVE } 25^5 = 109$

G - $\text{PAH } 7 + 13^5 + 26^5 + 3 = 50$

H - $11 + 20 + 22 + 12 + 27^5 + 28 + 12^5 + 16^5 + \text{PAH } 6 = 155^5$

KOLON - $66^5 - 67$ ÇİNİLER 22-23 cm

DIŞ PANO - $\text{SÖVE } 38^5 + 13^5 + 20 + 20^5 + 13 + 29 + 30^5 + 30 + 30^5 + 28 + 13 + 20^5 + 20 + 13 + \text{SÖVE } 45 = 365$

MİHRAP - $\text{PAH } 6, 15, 41^5, 41^5, 41, 41, 41^5, 16^5, \text{PAH } 6.$

Kanuni Sultan Süleyman'ın başvezirlerinden Rüstem Paşa, kızı Mihrimah Sultan'ın kocası olup 1561'de idam edilmişti. Türbesi Şehzade Camii haziresindedir. Cami üst kata alınmıştır(5) (çizim 4). Duvarların ve kolonların tümü çini kaplıdır. Ayrıca Harim kuzey duvarının soncemaat yerine bakan dış yüzü ve taçkapısı da böyledir. Bu nedenle çinileriyle de ün yapar. Harimdeki çini levha boyutlarını doğu duvarı güney ucundan başlayarak inceleyelim(çizim 5'deki harflere göre).

A— Doğu duvarı güney ucunda pencerelerin sağ ve solunda dolaplar bulunur. Bunların parapetleri 100x54 cm'lik panolarla bezelidir. 13,5 cm gelen çerçeve içine yatayda iki adet 27 cm'lik ve bir adet kesilmiş 18 cm'lik levha yerleştirilmiştir. Böylece panonun, çini levha tam katlarına göre düzenlenmediği anlaşılır.

B— Güney duvarı doğu ucunda 19,5 cm'lik bir sağırlık vardır. 7 cm'lik pahlı çini dışında geriye kalan 12,5 cm'lik yere çini kesilerek yerleştirilmiştir. Yine çini boyu gözönüne alınmamıştır (fotoğraf 5).

C— Güney duvarı doğu ucunda, üstü kemerle örtülü ilk dış 70cm eninde olup 7 cm'lik köşe pahlı çini dışında 23,5 cm'lik iki tam çiniden sonra 16 cm'lik üçüncüsü kesilerek buraya alıştırılmıştır(fotoğraf 5).

D— Güney duvarı doğu ucundaki girinti yüzü, pencere mermer sövesine kadar 44 cm olup 13,5 cm'lik su çıkarılırsa geriye 22,5 cm'lik tam bir çini levhadan başka kesilmiş 7 cm'lik parça kalır. Buna karşılık, söve dışından dışına geriye 1,83 m gelen pencereyi üstte laleli silme aksamadan dolanacak biçimde modüle edilmiştir.

E— Güney duvarı doğu ve batı uçlarındaki ilk destekler 171 cm eninde ve 70 cm taşkınlıktadır. Yan yüzleri C gibidir. 6,5 cm gelen her iki uçtaki çini pahları 13,5 cm'lik sular izleyip aralarına 5 tam çini doldurur. Ancak çini levha boyutları 25,5-26,5 cm arasında oynar. Böylece ufak alıştırmaların olduğu görülür. Yine de şimdiye kadar görülen en ritmik yüzeydir.

F— Mihrabın sağ ve solundaki girintilerde pencere yanları 109 cm'dir. Mermer söve, 14 cm'lik su ve iki tam panodan sonra uçlarda sulara ancak 13 cm'lik yer kalır. Yine de bu iyi bir düzen demektir. Ancak aynı ritim pencere üstünde bozulur. Söveleri dıştan izleyen sulara üstte 6 tam çini levha yerleştirilebilirken uçlardakiler kesilerek alıştırılmışlardır(fotoğraf 6).

G— Mihrabın bulunduğu yüzey, sağ ve solundaki desteklerden 50 cm içerlektir. Daha yanlardakine göre bu duvarın 20 cm kalın tutularak mihrap girintisinin güvenle yerleştirildiği görülür. 7 cm'lik çini köşe pahlını, 13,5 cm'lik su, 26,5cm'lik çini levha izleyip, geriye kalan 3 cm'ye kesilmiş çini konur. Oysa burası 50 yerine 47 cm girintili tasarlanırsa eklentiye gerek kalmayacaktı(fotoğraf 7).
