# GELİBOLU

## SARUCA PAŞA HAMAMI

Birsen ERAT

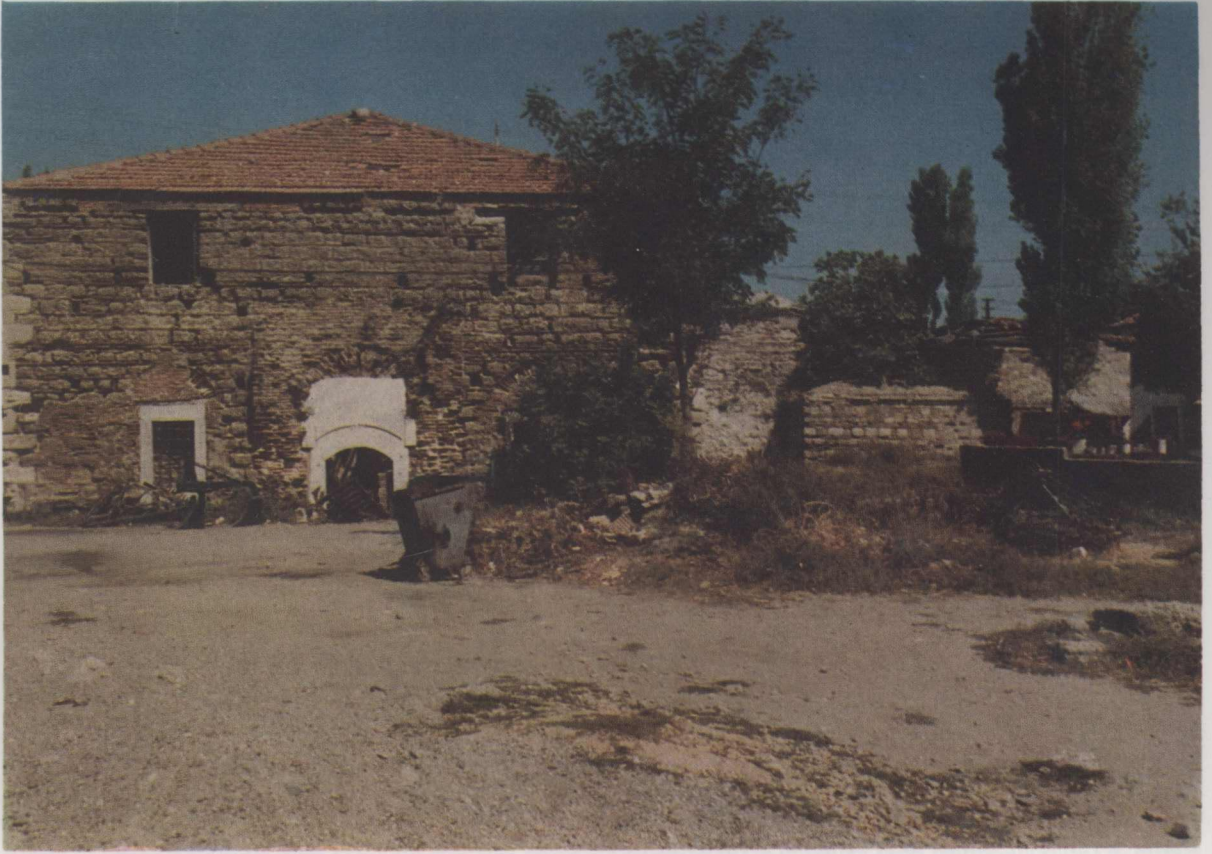
Resim 1: Gelibolu-Saruca Paşa Hamamı erkekler kısmı soyunmalıđı ön cephesi.

Soyunmalık kare plânlıdır. Ahşap kırma çatı ile kapatılan örtü yer yer yıkıktır. Batı cephede, eksende, giriş kapısı bulunur (Res.1). Kapının, cepheden dışa taşkın bir eyvan içinde yer aldığı duvar üzerindeki izlerden anlaşılır. Kapı, dıştan basık kemerli, içten sivri kemerli niş içinde sepet kulpu kemerlidir. Soyunmalık kuzey, güney ve doğu yönlerden açılmış toplam altı alt pencere ile aynı dikey doğrultuda açılmış toplam altı üst pencereden ışık almaktadır. Alt pencerelerin, dökörtgen biçimli sivri kemer alınlıklı olmalarına karşılık üst pencerelerin üst kısımlarının yıkılması nedeniyle orijinalde düz lentolu mu yoksa kemerli mi oldukları bilinmemektedir. Bugün alt pencerelerin içlerinin doldurularak kapatıldığı, üst pencerelerin üzerlerine de beton lentolar atıldığı görülmüştür (Res.2).

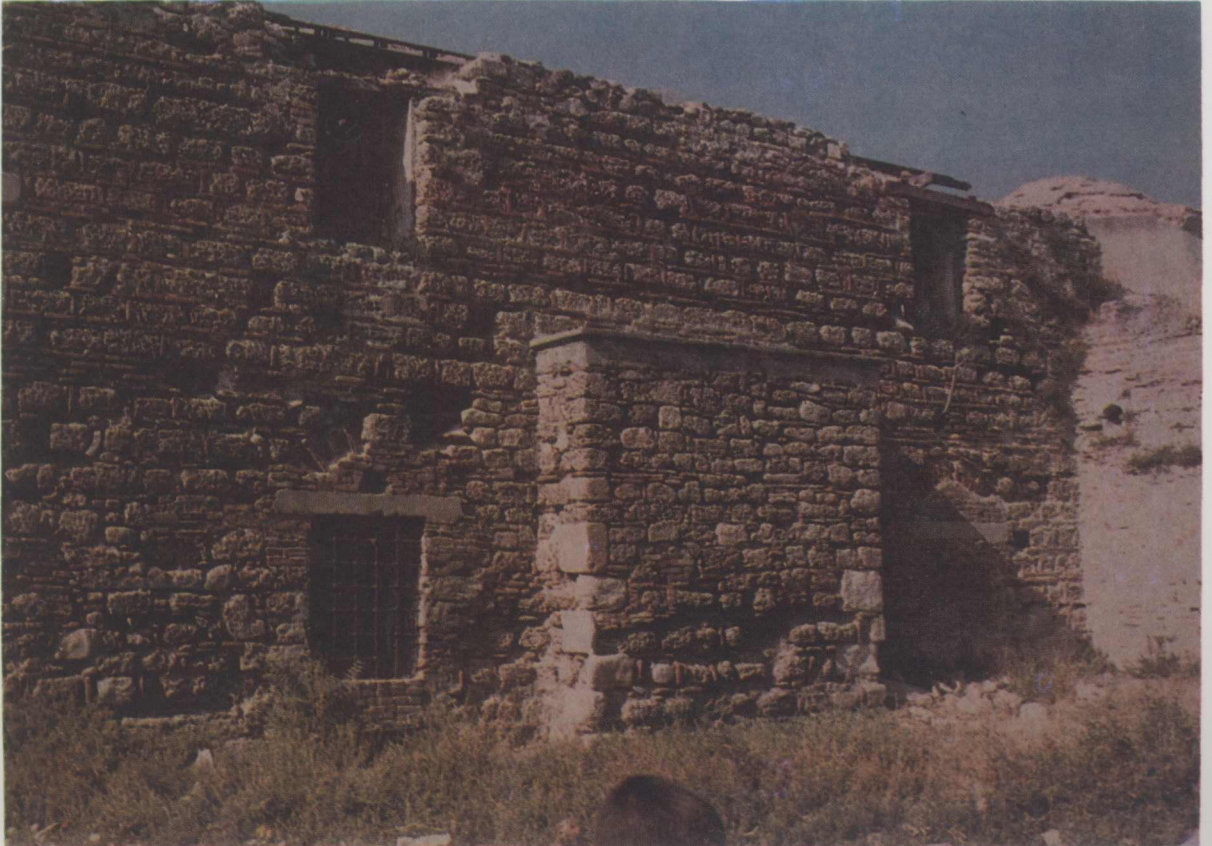
Resim 2: Gelibolu-Saruca Paşa Hamamı erkekler kısmı soyunmalıđı güney cephesi.

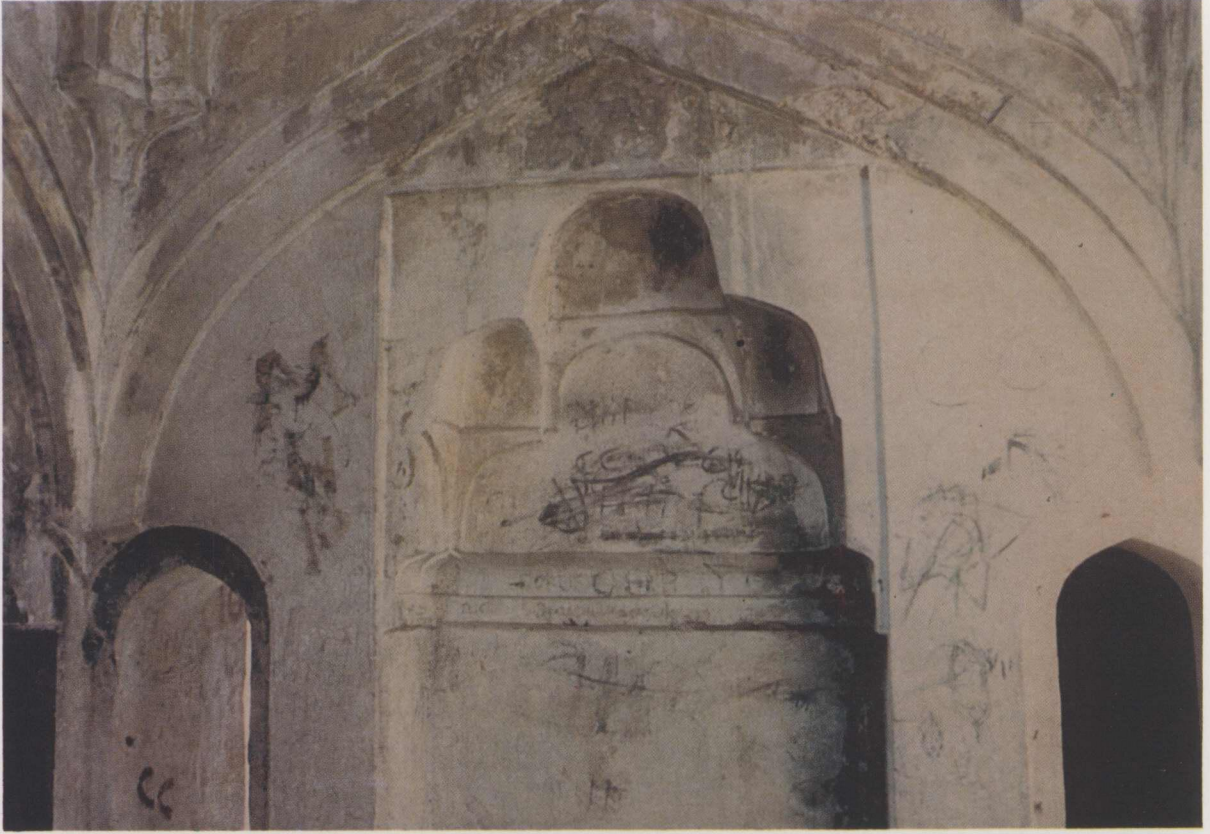
Resim 3: Gelibolu-Saruca Paşa Hamamı erkekler kısmı sıcaklı şti.

Sıcaklık kare plânlıdır ve güneyde bir eyvanla genişletilmiştir. Örtü sistemi, üzerinde ışık gözleri bulunan, sekiz kenarlı bir kubbedir. Kubbeğe geçişler köşelerde üç sıra mukarnaslı pandantiflerle sağlanmıştır (Res.3). Sıcaklığın doğu, batı ve kuzey duvarlarında, eksenler üzerinde birer niş bulunur. Doğu ve

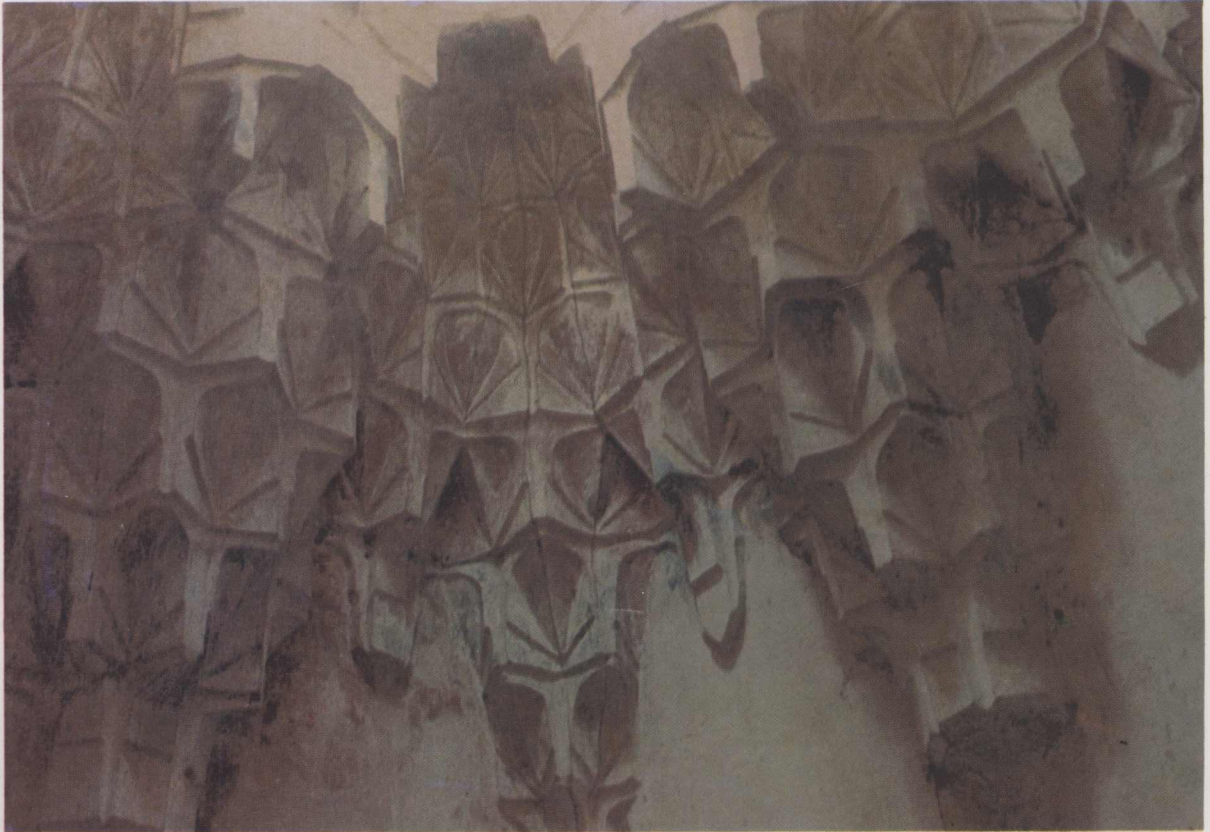
Resim 4: Gelibolu-Saruca Paşa Hamamı erkekler kısmı halvet örtüsü.

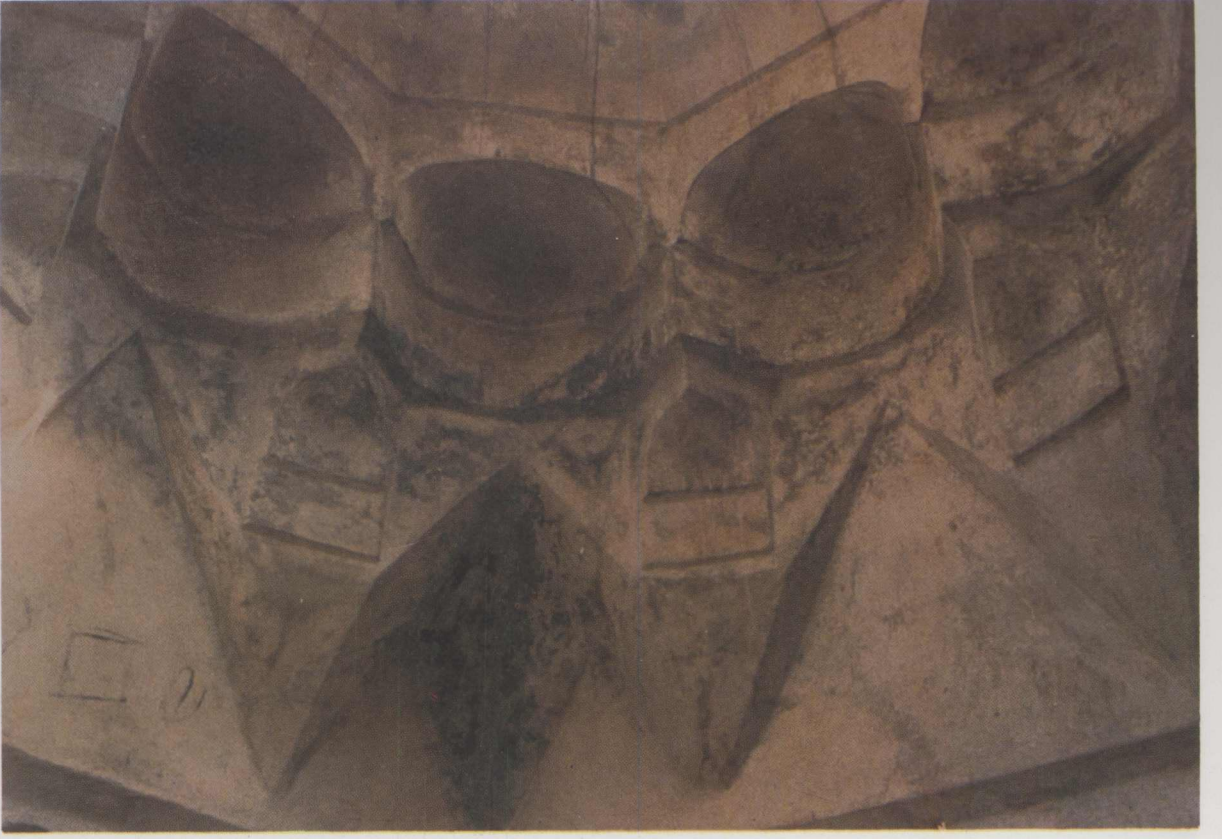
Resim 5: Gelibolu-Saruca Paşa Hamamı erkekler kısmı halvet geçişi.

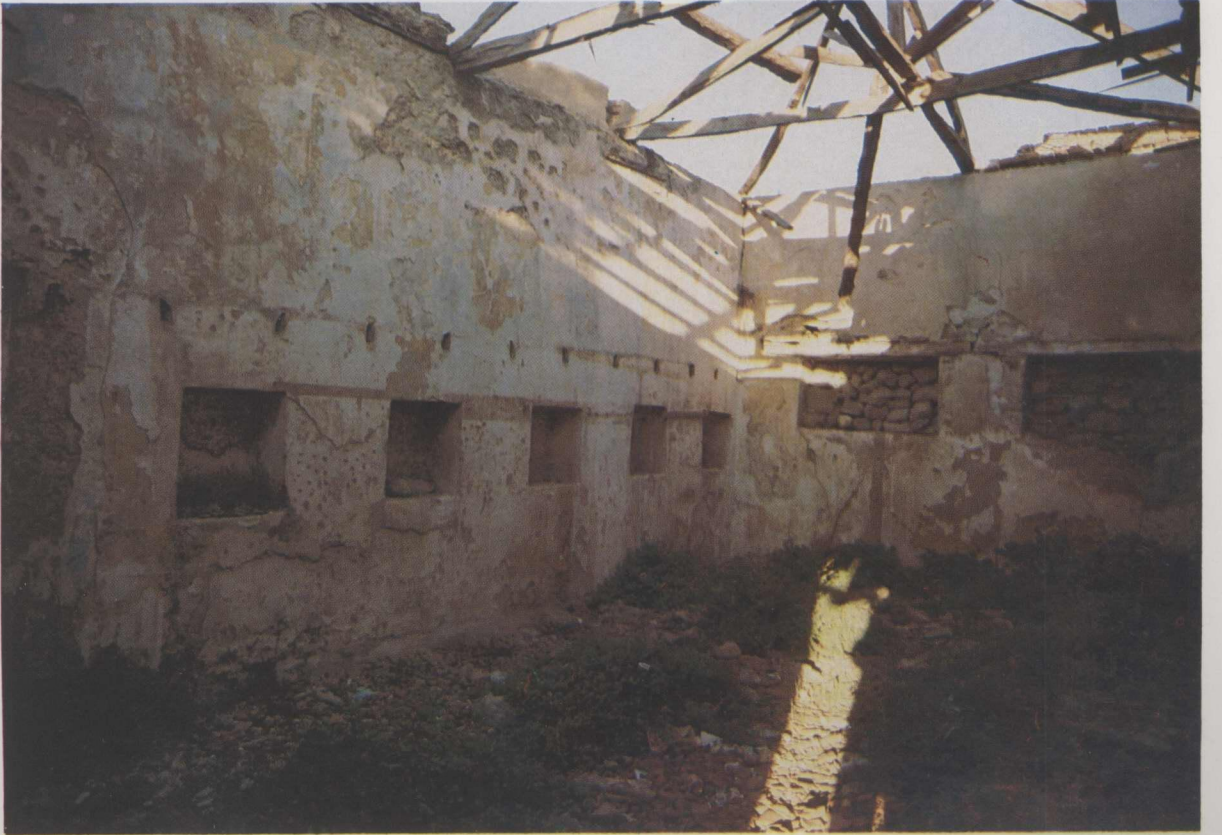
Resim 6: Gelibolu-Saruca Paşa Hamamı kadınlar kısmı soyunmalığı.

Kadınlar kısmının girişi güney yöndedir. Orijinal soyunmalık yıkılmış, yerine bugünkü görünümü ile dikdörtgen plânlı ahşap çatılı bir soyunmalık yapılmıştır. Orijinal soyunmalıktan yalnızca üzerinde beş adet niş bulunan güney duvar kalabilmiştir (Res. 6). Duvar üzerindeki hatıl izleri ise erkekler kısmı soyunmalığında olduğu gibi ahşap bir balkonun varlığını göstermektedir. Mekânın kuzeyinde, eksenin batısındaki sivri kemerli kapı, ılıklığa geçişi sağlar. Kapı üzerindeki hatıl izlerinin diğer hatıl izleri ile aynı yükseklikte ve eşit aralıklarda olması ahşap balkona ait olduğunu göstermektedir. Hemen solunda, aşağıda gördüğümüz hatıl izi ise bir kapı kanadına ait olmalıdır. Nitekim, kapının sağında bir demir çengel kapının kapatıldığını göstermektedir.

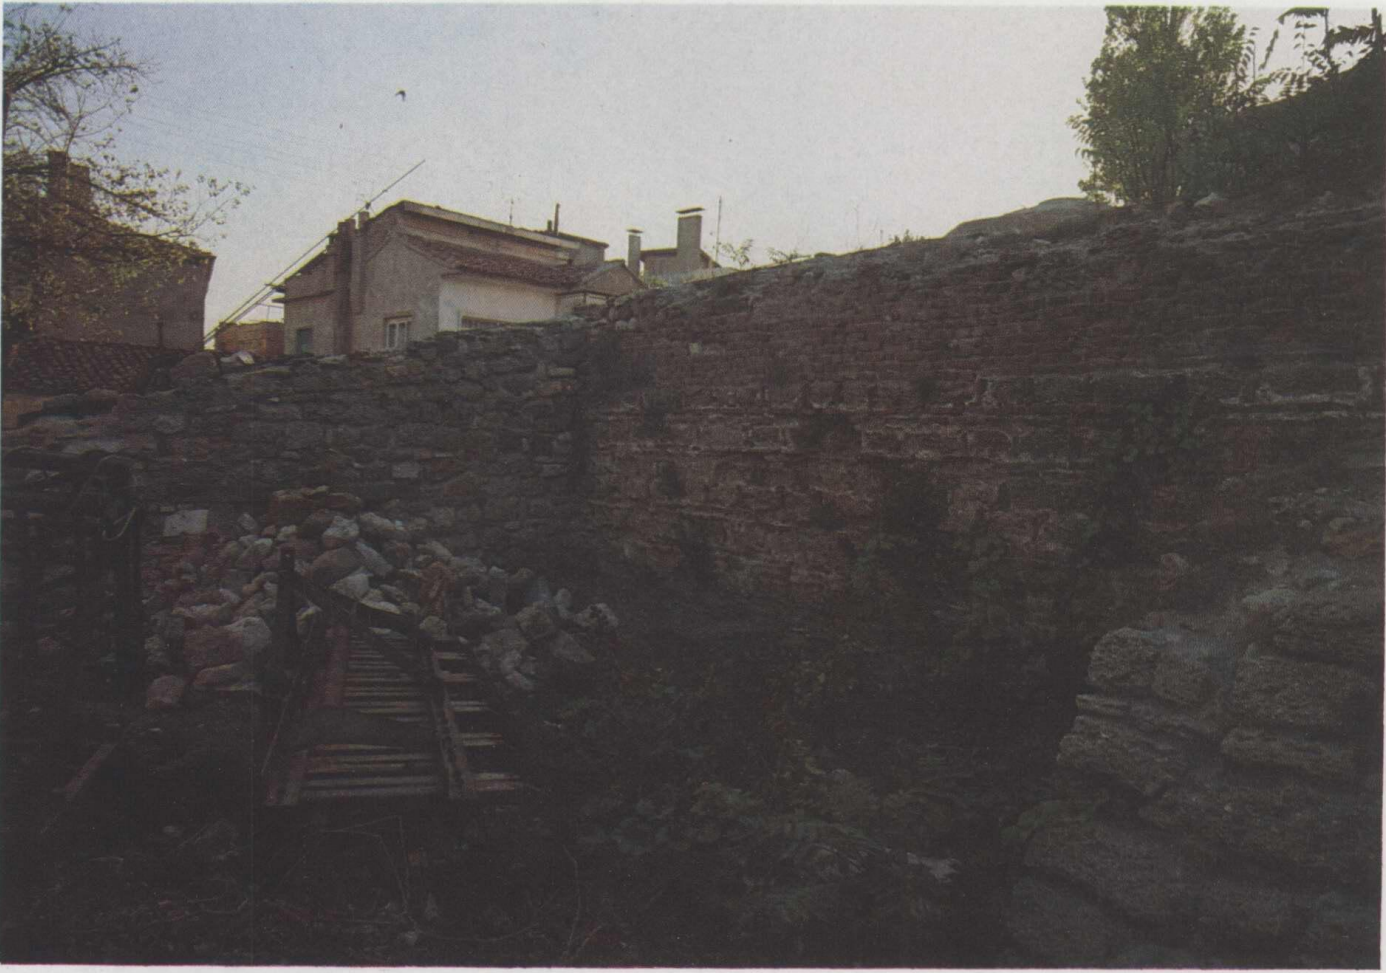
Resim 7: Gelibolu-Saruca Paşa Hamamı doğu cephesi.

Kadınlar ve erkekler kısmının doğu cephesine bitişik olan su deposu dikdörtgen plânlıdır. İçine girilemediği için örtüsü belirlenemeyen su deposunun batı duvarı ortasında külhanın kemerli açıklığı yer alır. Su deposunun kuzey ve güney duvarlarının batı yönde devam ettiği görülür. Bu duvarlardan güneydeki sonradan buraya yapılan ek bölüme ait olup orijinal değildir (Res. 7). Oldukça kalın olan kuzeydeki duvarın iç kısmında sivri kemerli nişler açılmıştır. Buradaki kemerli kısım tamamen toprakla

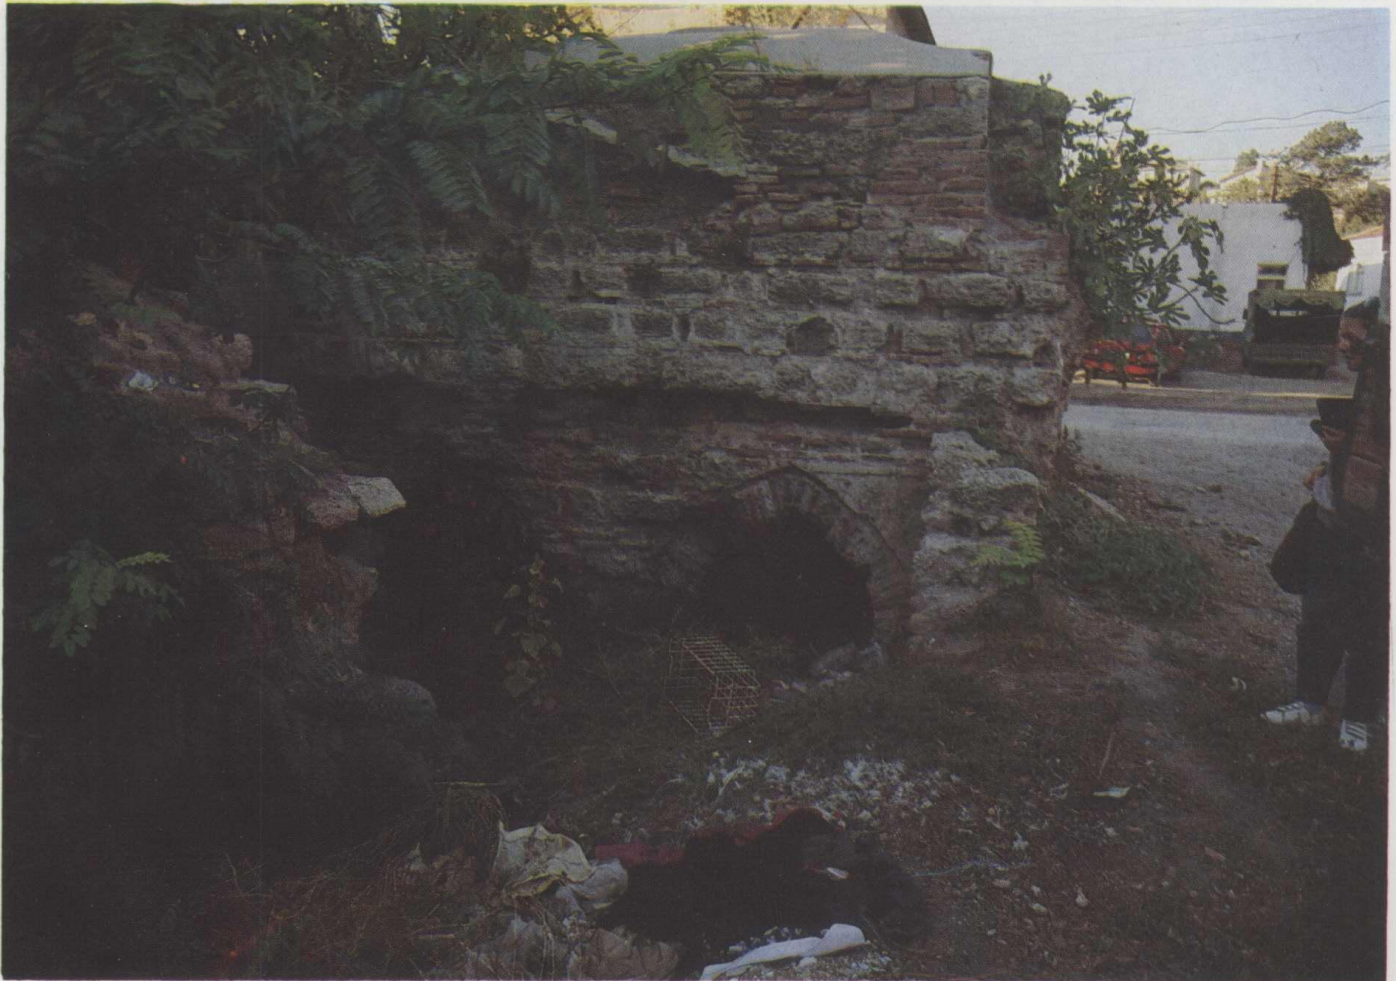
Resim 8: Gelibolu-Saruca Paşa Hamamı doğu cephesi.

dolarak yol seviyesinin altında kalmıştır (Res. 8).

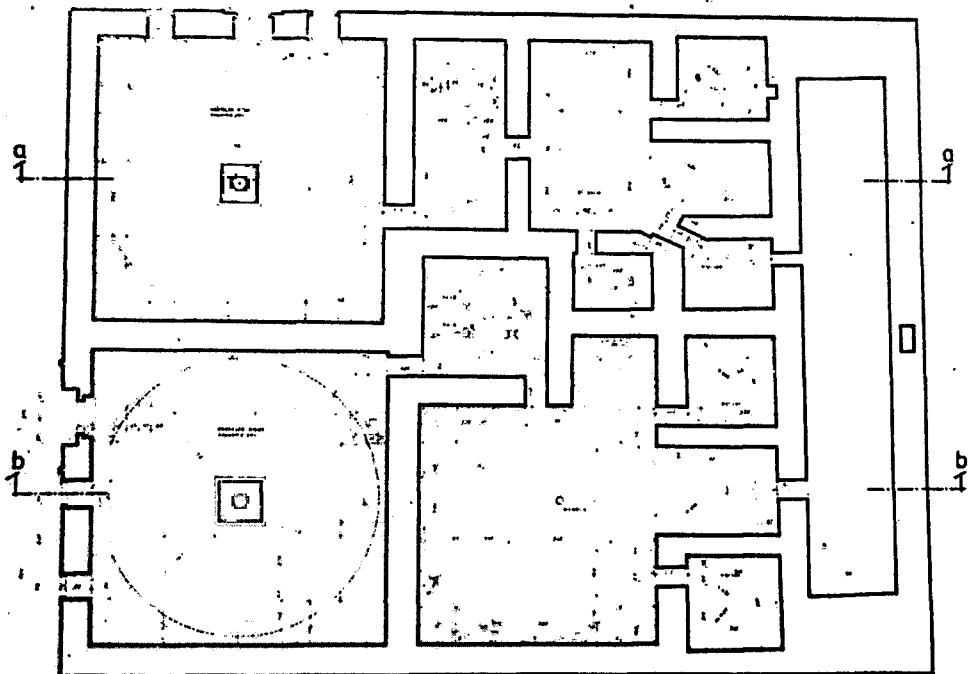
Plan 9: Afyon-Alaca Hamam

Erkekler kısmı sıcaklığı kare plânlı merkezi bir bölüm, buraya açılan ve genel yıkanma yeri olan eyvan ile iki yanlara sıralanan dört özel yıkanma yeri, yani halvetten meydana gelmiştir. Buna karşılık, kadınlar kısmı sıcaklığı eyvansız tek bölüm şeklindedir. İki yanlarda yer alan üç halvet bulunur. Buna benzer sıcaklık ve halvet düzenlemesine, Bursa Mahkeme Hamamı, Bursa At Pazarı Hamamı, Afyon Alaca Hamam'ın kadınlar kısmında <sup>21</sup> (Plân-9) rastlamak mümkündür.
