ŞEREFLİKOÇHISAR DEĞİRMENYOLU (PARLASAN) KÖYÜ HACI AHMET CAMİ*

Ayşe ERSAY YÜKSEL**

HACI AHMED MOSQUE IN DEĞİRMENYOLU VILLAGE

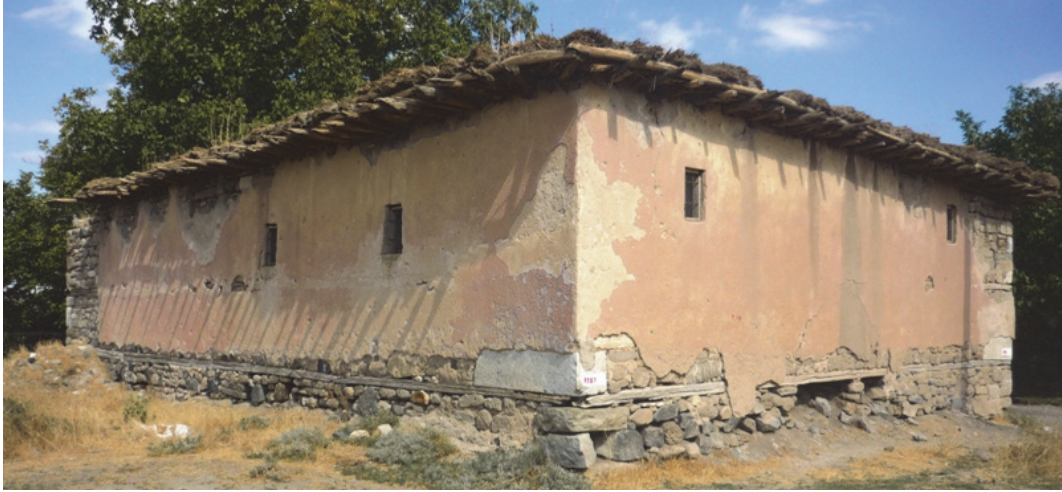
Fot. 6. Değirmenyolu/Parlasan Köyü Hacı Ahmet Cami'nin batı ve güneyden görünüşü.

Değirmenyolu Köyü Hacı Ahmet Cami, köyün yeni camisinin kuzeydoğusunda kalmaktadır. Uzunlamasına dikdörtgen planlı yapı, içten düz ahşap tavanlı olup, dıştan üzeri düz damla örtülmüştür (Res.5-6). Cami bugün kullanılmaz durumda iken, doğu cephesinin bir kısmı, kuzey cephenin doğuya yakın bölümü ve son cemaat mahalli neredeyse bütünüyle çökmüş vaziyettedir (Res.7). Caminin çökmesinin nedeni tam olarak belli değilse de, caminin bir deprem sonucu yarı yıkık duruma geldiği ve bu depremden sonra tamir edilmeyip yeni caminin kullanılmaya başlanmasıyla da eski caminin atıl vaziyete büründüğü ihtimali olabilir. Tarihi yapılara zarar veren ve bazen de onları ortadan kaldıran deprem gibi felaketlerin tarihsel kaydını bulmak her zaman mümkün değildir. Ankara'da 1900'den önce yaşanan depremlere ait veriler oldukça kısıtlıdır (Soysal vd. 1981). Ankara'nın 1668, 1881 ve 1883 yıllarında önemli depremler yaşandığını bilmekteyiz. Zaten caminin hariminde yer alan ahşap direklerin birinin üzerinde yer alan tamir tarihine göre 1882-3 yıllarında cami onarımdan geçmiştir. Bu onarımı gerektiren neden 28 Ağustos 1881 tarihli Çankırı yöresinde etkili olmuş ve on iki kişinin de ölümüyle sonuçlanmış deprem olabilir (Pampalı vd.: 29-30). Caminin bir kısmının yıkılmasının ise Ankara merkezli bir depreme bağlı olmadığını düşünüyoruz. Çünkü 1900'den sonra bir yüzyıl boyunca Ankara'da büyük bir deprem görülmemiştir⁷. Köy Dernek Başkanı Doğan Ülgen Beyefendi'den aldığımız bilgilere göre cami, 1988'de yeni caminin yapılmasıyla kullanılmaz hale düşmüş sonra bakımsızlıktan yıkılmıştır. Bu yıllarda verdiği göçlerle nüfusu da azalmaya başlayan köyde ekonomik ve demografik gerekçelerle eski caminin tamir edilemediği de söylenebilir.

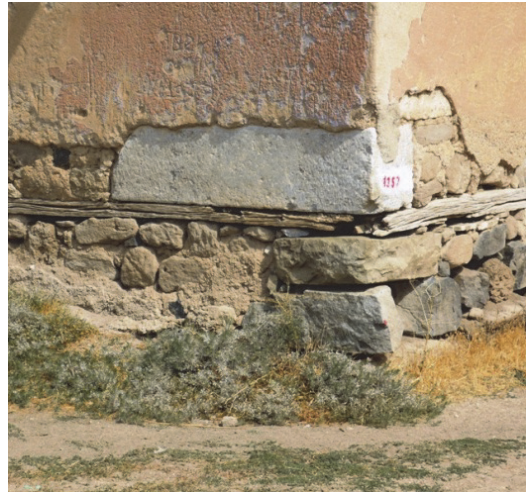
Fot.10. Değirmenyolu/Parlasan Köyü Hacı Ahmet Camii duvar örgüsü devşirme malzeme.

nin duvar sıvasının bozulmadığı yerlerde, özellikle de temele yakın kısımlarda devşirme malzemeye rastlama ihtimali yüksektir. Ama en azından görünürde bulunan devşirme malzeme kullanımı örneği sınırlıdır¹⁰. Duvarlar içten ve dıştan kireç harcıyla sıvanmışken, dışarıda bu sıvanın üzeri ayrıca kırmızı boya ile boyanmıştır. Bu sıva bazı bölgelerde ise dökülmüş vaziyettedir.

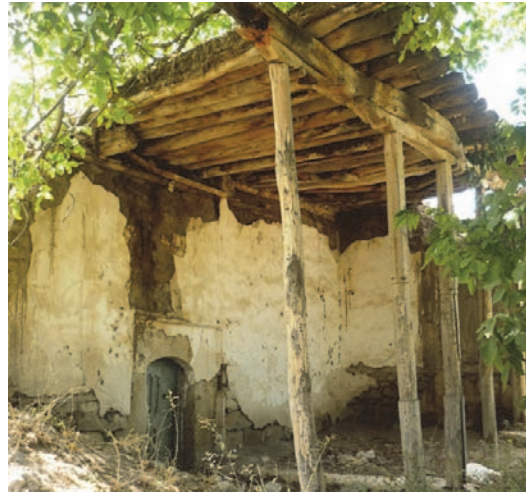
Fot. 11. Değirmenyolu/Parlasan Köyü Hacı Ahmet Camii'nin yarı yıkılmış kuzey cephesi.

Caminin kuzeyindeki son cemaat yerinin batı duvarının sıvası, harim duvarının sıvasının aksine tamamen döküldüğü için bu bölüm ilk bakışta farklı bir zamanda yapılmış izlenimi vermektedir. Fakat duvar kalınlıklarının ve malzemesinin aynı olması, derzlerin şaşmaması, harim duvarının hatıllarının burada da kesintisiz devam etmesi, bu ihtimali ortadan kaldırmaktadır.

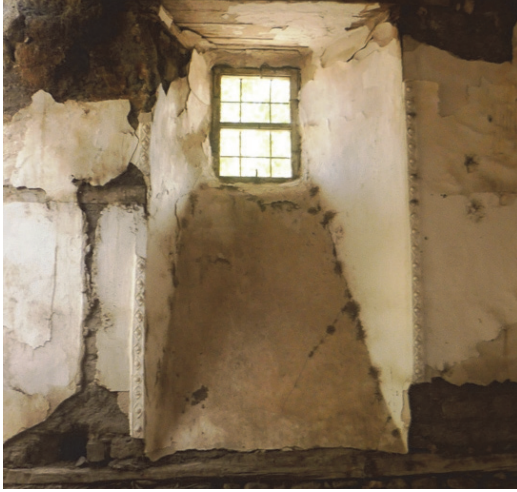
Fot. 12. Değirmenyolu/Parlasan Köyü Hacı Ahmet Camii batı cephe penceresi.

Cephelerde açılan pencereler ahşap çerçeveli, dikdörtgen formlu olup, bunlar içten mazgal pencere şeklindedir (Res.12). Caminin doğu ve batı duvarlarında neredeyse simetrik olarak yerleştirilmiş dört adet dikdörtgen formlu pencere bulunurken, güney cephede bunların sayısı ikidir. Bu pencereler caminin ebatları düşünüldüğünde oldukça küçük kaldığından (her ne kadar bol ışık temini için pahlanarak içe doğru genişletilse de) caminin içi çok aydınlık değildir. Pencereler ayrıca camekân için ahşap parmaklıklarla da bölünmüştür. Pencerelerin dıştan hiçbir süslemesi yer almazken etrafları içten alçıdan dikdörtgen ince bir saç örgüsü kuşağı içine alınmıştır. Pencereler bu durumlarıyla düzenleme, form ve ebat açısından Ankara için 20. yy. başlarının karakteristiğini taşımaktadır.

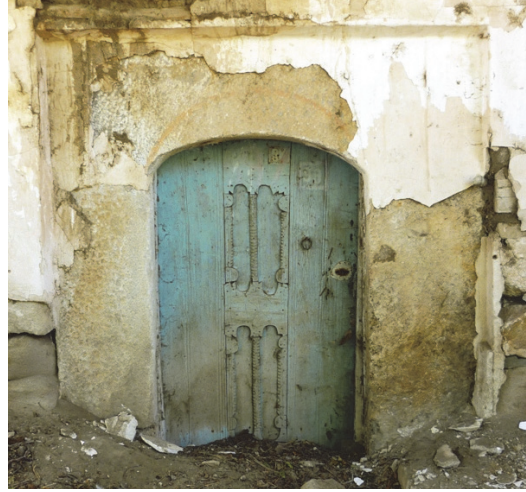
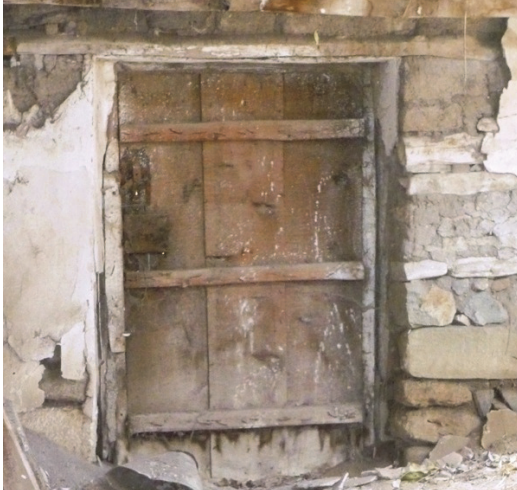
Fot. 13. Değirmenyolu/Parlasan Köyü Hacı Ahmet Camii kapısı.

Camiye kuzey cephede yer alan son cemaat mahalli olarak telakki edilebilecek, dört gözülü revakın ortasından açılan kapı ile girilir. Basık kemerli bu kapının ahşap kanadı, yağlı boya ile boyanmıştır (Res.13-14). Kapı, Ankara üslubunda yapılan diğer bütün Ankara cami ve mescitlerindeki gibi çıkıntısız ve sade bir görünüm arz etmektedir.

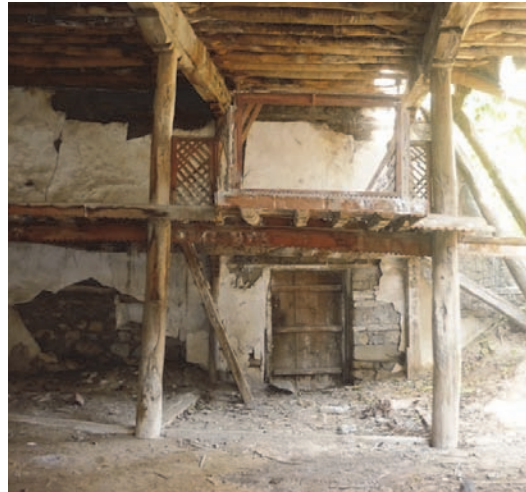
Fot. 16. Değirmenyolu/Parlasan Köyü Hacı Ahmet Camii kadınlar mahfil.

Harimde kuzey cephede ahşap bir kadınlar mahfili bulunmaktadır. Ankara cami ve mescitlerinde mahalli üslubun temel öğelerinden olan kadınlar mahfili, her cami ve mescitte neredeyse vazgeçilmez bir öğe gibidir. Böylesi küçük bir köy camiinde kadınlar mahfilinin olması, sosyolojik ve kültürel açıdan kadına verilen değer ve kadının sosyal hayata katılımındaki aktifliği göstermesi açısından önemli bir örnektir. Kadınlar mahfiline çıkış, camiye girince batı tarafta bulunan ahşap bir merdivenle sağlanır (Res.16). Bu sayede hem kadınlar camiden uzak kalmamış, hem de onların mahremiyetine saygı gösteren ve kadınların camiden kopmamasını sağlayan bir gelenek izlenmiş olur. Kuzey duvarda ve harimdeki ahşap direkler tarafından taşınan mahfilin, orta kısmı küçük bir çıkıntı yapılmaktadır. Mahfilin ahşap korkuluklarının ve kafesin bir kısmının izleri hâlâ mevcuttur. Kadınlar mahfilinde herhangi bir pencere bulunmazken, mahfilin tavan ve tabanı da ahşap malzemedен yapılmıştır(Res.17).

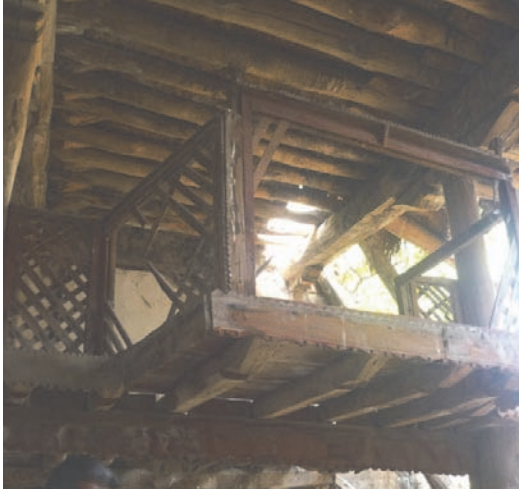
Fot. 17. Değirmenyolu/Parlasan Köyü Hacı Ahmet Camii kadınlar mahfil çıkıntısı.

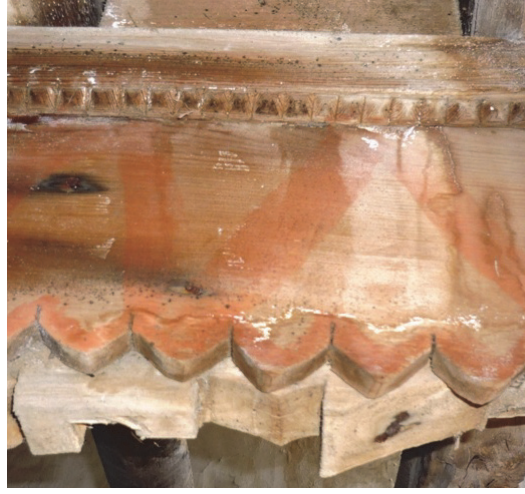
Fot. 18. Değirmenyolu/Parlasan Köyü Hacı Ahmet Camii kadınlar mahfil ahşap detayı .

taşıyan ahşap direkler üzerinde gördüğümüz aşı boya kalıntılarıdır (Res.18). Ankara mahalli üslubunda ahşap süsleme daha yaygın kullanıldığından, ahşabı süsleme imkânı veren bir süsleme tarzı olan kalemişleri 15. yy.daki örneklerden itibaren görülmeye başlamış, bu örnekte görüldüğü gibi daha sonraki yüzyıllarda da uygulanmaya devam etmiştir.

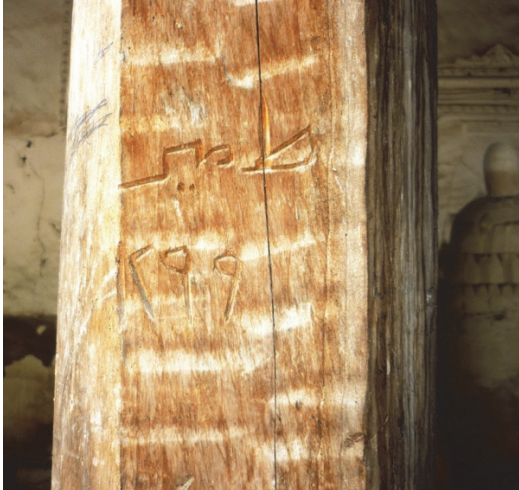
Fot. 19. Değirmenyolu/Parlasan Köyü Hacı Ahmet Camii harimdeki ayak üzerindeki tamir kitabesi.

Caminin inşa tarihiyle ilgili herhangi bir kitabe ve belgeye sahip değiliz. Sadece caminin harim kısmında bulunan ayakların birinin üzerinde yazılmış "tamir H. 1299 (M. 1882-3)" yazısı ve tarihi mevcuttur (Res.19). Onarımın mahiyeti tam olarak bilinmemekle birlikte caminin ahşap aksamının ve alçı süslemesinin bu tamirden kaldığı söylenebilir. Bu tarihten sonra bildiğimiz başka bir tamir de 1956 yılında Hacı Çetin isimli bir kimse tarafından caminin alçı süslemelerinin elden geçirilmesidir¹¹.

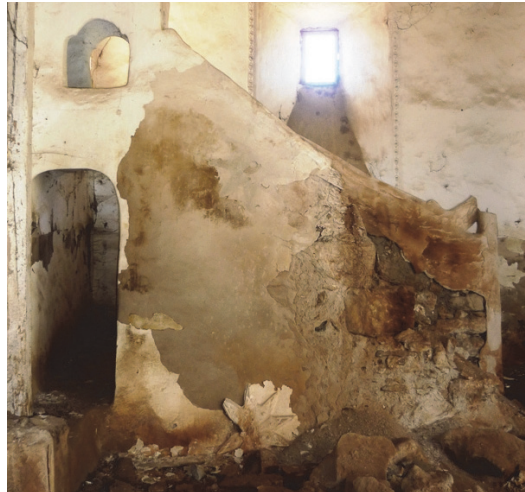
Fot. 24. Değirmenyolu/Parlasan Köyü Hacı Ahmet Camii yıkılmış minber kalıntısı.

Caminin şimdi kısmen yıkık vaziyetteki minberi kesme taşlardan ve molozlardan yapılmıştır. Batı yan aynalıkları ve merdivenleri yıkılmış olan minberin taht ve taht altı geçidi ile doğu yan aynalığı kısmen ayakta (Res.24-25). Alçı ile kaplanmış olan minberin iki aynalığının da ortasında dokuzgen bir yıldız süslemesi mevcuttur (Res.26). Bunun dışında herhangi bir özelliği olmayan minberin külah kısmı olmayıp, yuvarlak kemerli bir taht altı geçidi mevcuttur (Res.27). Böylece Ankara'da 12. yy. sonlarında başlayan ve 17-18 ve 19.yy.lar boyunca devam eden ahşap minber geleneğinin burada izlenmediğine

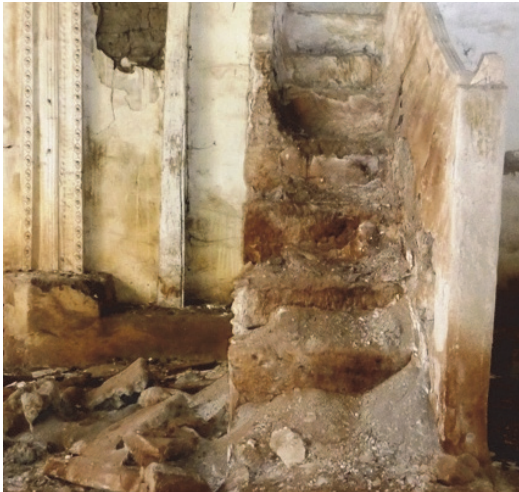
Fot. 25. Değirmenyolu/Parlasan Köyü Hacı Ahmet Camii yıkılmış minber merdivenleri.

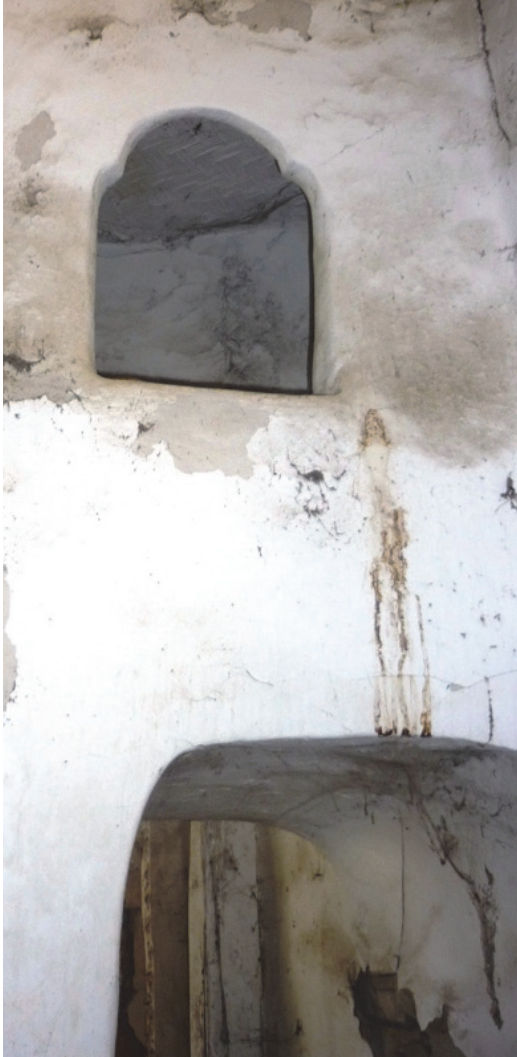
Fot. 27: Değirmenyolu/Parlasan Köyü Hacı Ahmet Camii yıkılmış minberi taht ve taht altı geçidi.

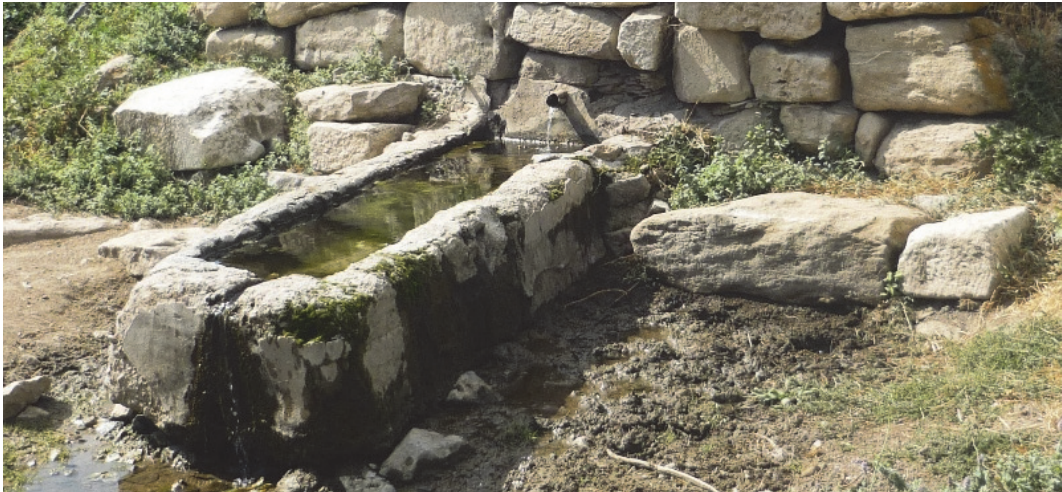
Fot. 29: Değirmenyolu/Parlasan Köyü Hacı Ahmet Camii'nin batı cephesi tarafında bulunan çeşme.

Caminin kuzeybatı cephesine yakın olan kısmında, camiye birkaç metre ötede antik devir malzemelerden yapılmış çeşmenin de yapıyla birlikte ele alınması gerekir (Res. 29). Üzerinde basit tarzda yazılmış bir kitabesi bulunan çeşme özenli bir işçiliğe sahip olmayıp, devşirme taşların harçsız olarak bir araya getirilmesinden ve bir oluk ile tekmeden ibarettir. Kitabe hem iyi tıraşlanmamış kırık antik bir taş üzerine yazıldığı, hem de zaman içerisinde tabiat şartlarından dolayı aşındığı için tamamını okuyabilmek mümkün değildir (Res. 30). Kitabedeki yazım hatasından dolayı Arapçayı iyi bilmeyen bir kimse tarafından¹³ yazıldığını düşündüğümüz sülüs benzeri bir hatla yazılı dört satırlık kitabe, okuyabildiğimiz kadarıyla şöyledir:

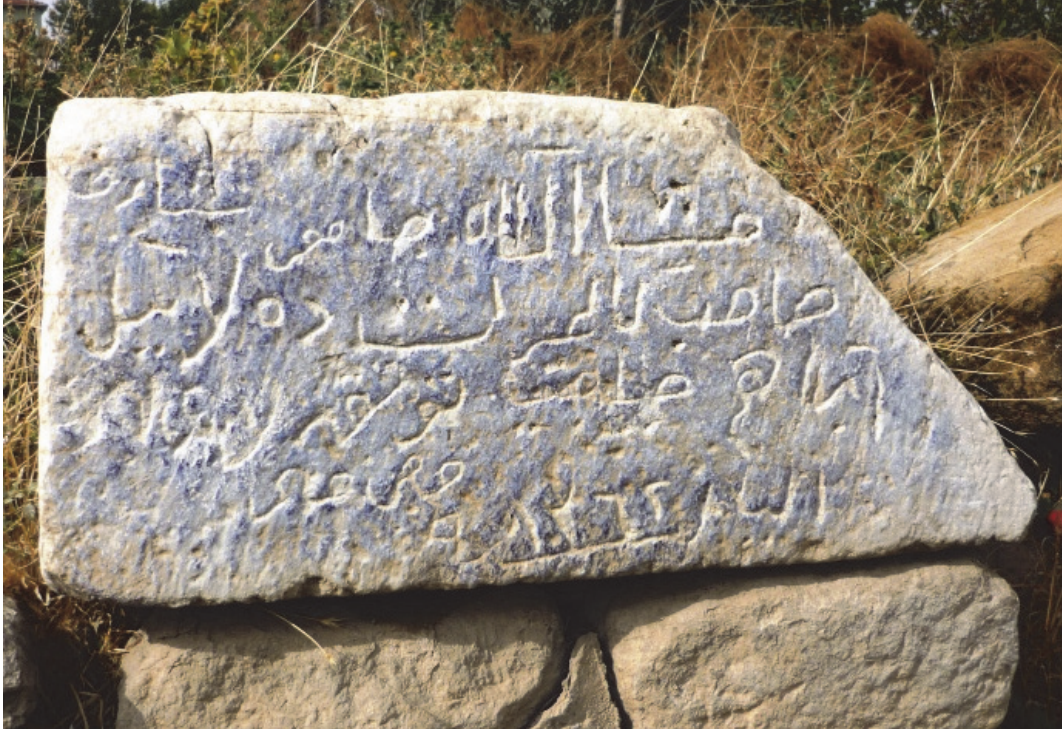
Fot. 30: Değirmenyolu/Parlasan Köyü Hacı Ahmet Camii'nin batı cephesi tarafında bulunan çeşme kitabesi.

Maşallah sâhib-i şârib

Sâhibü'l-hayrât delâil (?)

İbrahim sâhib-i tuskâ (?)

..... 1262

M. 1846 tarihli bu çeşme cami ile birlikte değil, cami yapıldıktan sonra hayrat olarak eklenmiş veya caminin bu tarihte geçirdiği bir tamirde yapılmış olabilir.
