# SAMSUN/ÇARŞAMBA'DA ÇANTI TEKNIĞİNDE İNŞA EDİLMİŞ İKİ AHŞAP CAMİİ; USTACALI KÖYÜ CAMİİ VE KOCAKAVAK KÖYÜ CAMİİ

**TWO WOODEN MOSQUES BUILT WITH THE CANTI TECHNIQUE:  
USTACALI VILLAGE MOSQUE AND KOCAKAVAK VILLAGE MOSQUE.**

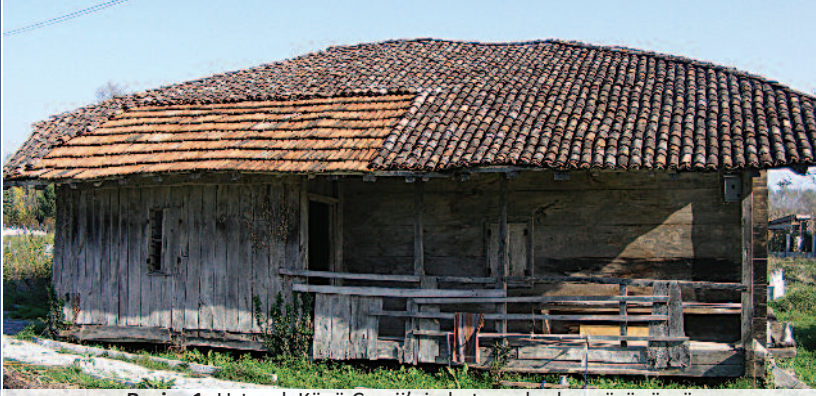
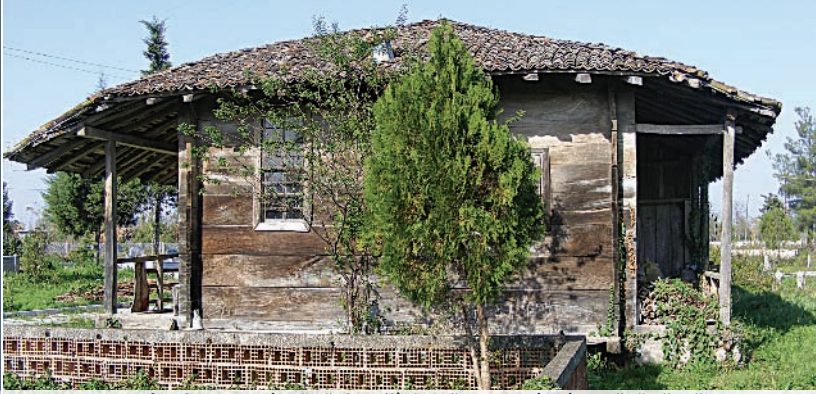
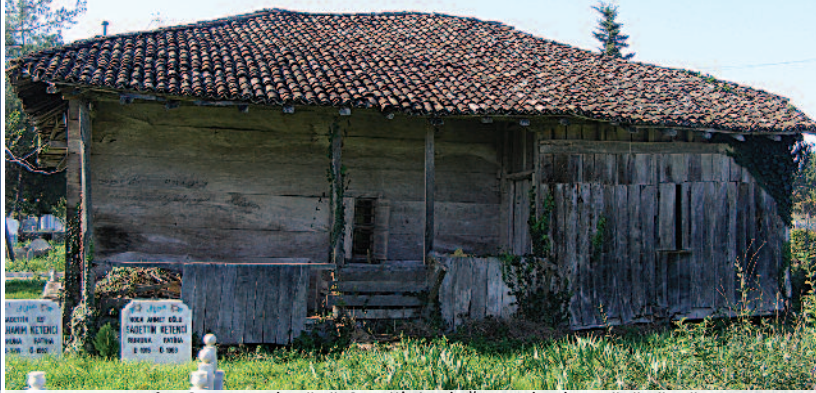
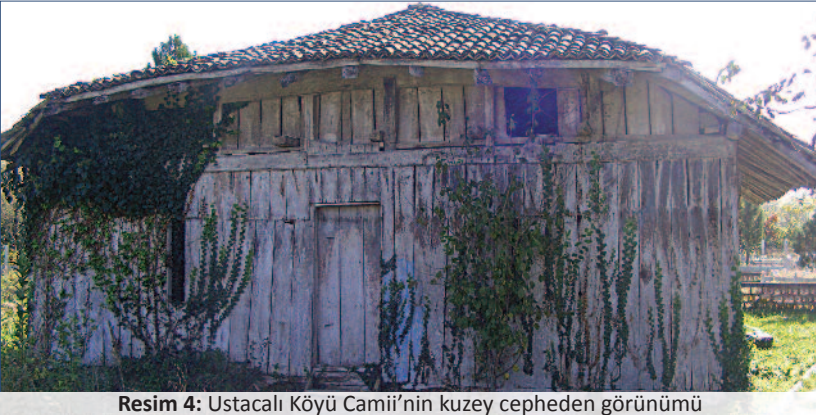
Tamamen ahşap malzemeyle mamul yapı, bütünüyle yığma tekniğinde inşa edilmiş olup içten düz tavan, dıştan revakı da kaplayacak şekilde alaturka tipi kiremitlerle kaplanmış dört omuz çatı ile örtülmüştür (Resim 1, 2, 3, 4). Yalnız çatının doğusundaki bir bölüm yakın zamanlarda marsilya tipi kiremitlerle onarılmıştır. Yapının içindeki düz tavan yine sonradan yapılmış olmalıdır.

Resim 1: Ustacalı Köyü Camii'nin batı cepheden görünümü

Resim 2: Ustacalı Köyü Camii'nin güney cepheden görünümü

Resim 3: Ustacalı Köyü Camii'nin doğu cepheden görünümü

Resim 4: Ustacalı Köyü Camii'nin kuzey cepheden görünümü

Düz bir alanda kalın kütük ve taşlar üzerine kirişleme usulüyle kurulan yapının tabanı günümüzde toprağa oturmasına rağmen yöredeki insanların anlattıklarına göre önceden yerden 60-80 cm yüksekte imiş. Yeşilirmak'ın taşkınları sonucu yapının altı zamanla molozla dolmuş olmalıdır.

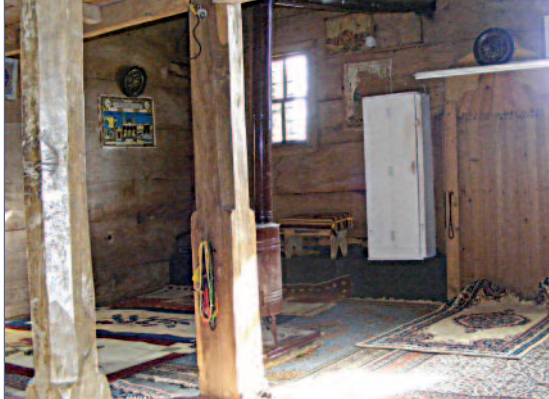
Resim 5: Ustacalı Köyü Camii'nin harimden görünümü

Kible duvarının ortasında görülen mihrap, harime hafif çıkıntı yapan yarım yuvarlak niş formundadır

(Resim 5). Dikine çakılmış ince tahtalardan oluşturulan mihrabın sağında, batı duvarına yaslı ve oldukça sade yapılmış minber gözükmektedir. Yapının tek tezyinatını teşkil eden süsleme, minber kapı tacının üstünde görülen lale şeklindeki ahşap oymadır. Kuzeyde yer alan muhdes kadınlar mahfili, mihrap aksında yer alan ve çatıya destek veren 20 x 20 cm ebatlarındaki ahşap direğe dayandırılmıştır. Biraz gerideki iki küçük ahşap direk mahfile destek veren ilave unsurlardır. Harimin kuzeyinde yer alan söz konusu mahfile kuzeybatı köşede yer alan iskele biçimli bir merdivenle çıkılmaktadır.

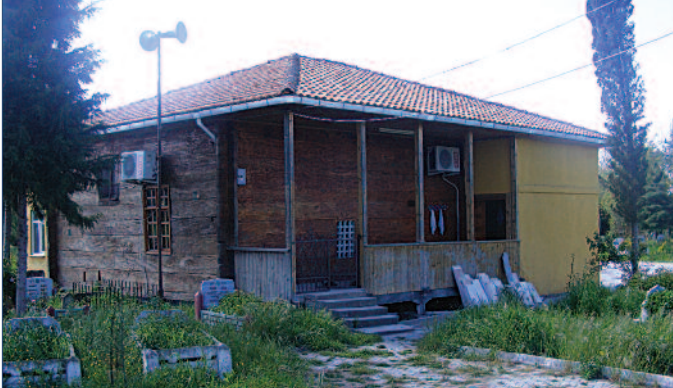
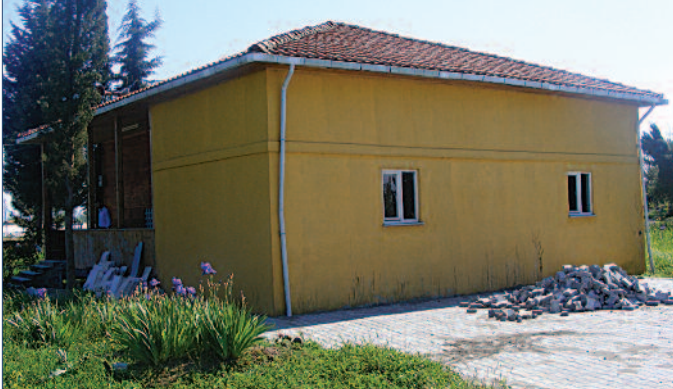
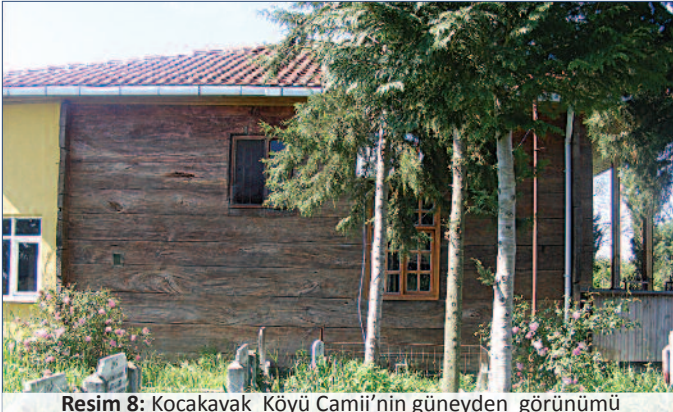
Ahşap kısımları çanti tekniğinde inşa edilmiş olan yapının orijinal halinin bütünüyle ahşap olması gerekmektedir. Batı revakı ve son cemaat mahalli revakı betonarme malzemeyle sonradan oluşturulmuştur. İçten düz ahşap tavanla örtülü, dıştan marsilya tipi kiremitlerle kaplı çatının saçakları, revakları da kapatacak şekilde geniş tutulmuştur. Kalın kütük ve iri taşlar üzerine girişleme usulüyle kurulan caminin düz bir alana kurulu tabanı yerden bir miktar yükseltilmiştir. Ahşap tavanın, revakların ve son cemaat mahallin genel görünümünden yapının yakın zamanlarda esaslı bir tamirat gördüğü gözlenmektedir (Resim 6, 7, 8).

Resim 6: Kocakavak Köyü Camii'nin güneydoğudan görünümü

Resim 7: Kocakavak Köyü Camii'nin kuzeyden görünümü

Resim 8: Kocakavak Köyü Camii'nin güneyden görünümü

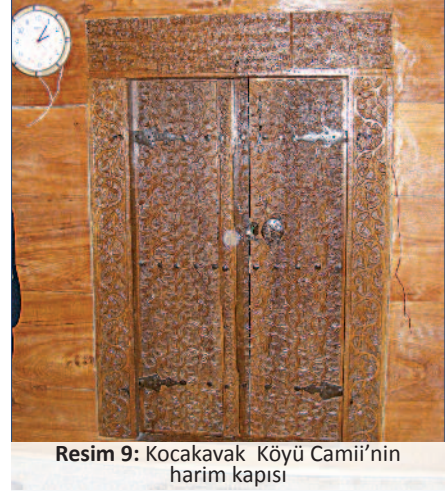
Resim 9: Kocakavak Köyü Camii'nin harim kapısı

Harime, kuzey cephenin ortasında yer alan nispeten alçak tutulmuş iki kanatlı bir kapı ile girilmektedir (Resim 9, Çizim 3). Kapı kanatları ve söveleri yüzeyde boşluk bırakılmayacak biçimde tezyinlidir. Kapı sövelerinde S kıvrımlarına bağlı stilize lale ve yaprakları görülmektedir. İki kanatlı kapı kanatlarının her birinde ise ortada zencirek şeklinde yükselen kıvrık dalların uçlarına stilize ters lale ve yaprakları kondurulmuştur. Kapının batı kanadı biraz daha geniş olduğundan buradaki süslemeler doğu kanadındaki süslemelerden biraz daha yayvandır.

Çizim 3: Kocakavak Köyü Camii'nin kapı süslemeleri (ÇELİK)

Kitabenin okunabilen kısımlarından bunun bir tamir kitabesi olduğunu anlıyoruz. Öyle anlaşılıyor ki H. 1264 (M. 1848/1849) yıllarında cami esaslı bir onarım geçirmiş ve kapı kenarlarındaki süslemeler ile kitabe söz konusu tarihte yerini almıştır.

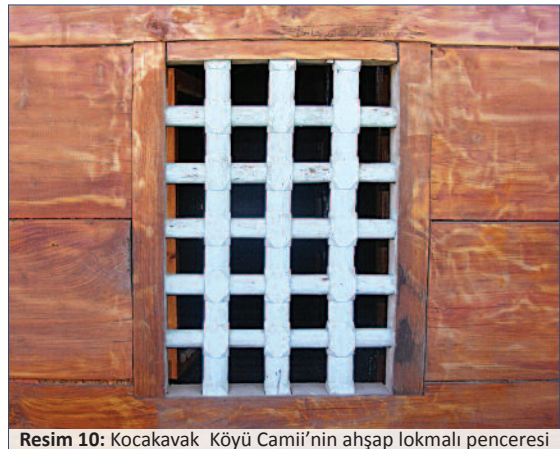
Resim 10: Kocakavak Köyü Camii'nin ahşap lokmalı penceresi

Harimin içi, güneyde alt ve üst katlarda birer, doğu cephede yine bir olmak üzere üç pencere ile aydınlatılmaktadır. Oldukça geniş tutulan güneydeki pencerelerin muhdes oldukları anlaşılmaktadır. Doğudaki ahşap lokmalı pencere, caminin orijinal tek penceresi olması lazımdır. Söz konusu pencere üstünde, dışta kazıma yoluyla "Bafıralı hatip oğlu Paşa Efendi 1323 (1905-1906)" yazısı görülmektedir (Resim 10).

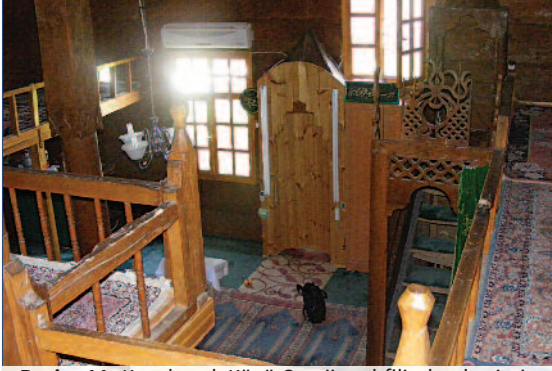
Resim 11: Kocakavak Köyü Camii mahfilinden harimin görünümü

Kible duvarının ortasında görülen mihrap, harime hafif çıkıntı yapan yarım yuvarlak niş formundadır (Resim 11). Güneydoğu köşede yer alan vaaz kür-
