SÜLEYMANİYE CAMİİ

TAŞIYICI SİSTEMİNİN ONARIMI VE GÜÇLENDİRME ÇALIŞMALARI

Repair and Strengthening Works of the Load Bearing System of the Süleymaniye Mosque

Prof. Dr. Feridun Çılı | İnşaat Y. Müh./İ.T.Ü.
Prof. Dr. Oğuz Cem Çelik | İnşaat Y. Müh./İ.T.Ü.
Öğr. Gör. Dr. Haluk Sesigür | İnşaat Y. Müh./İ.T.Ü.

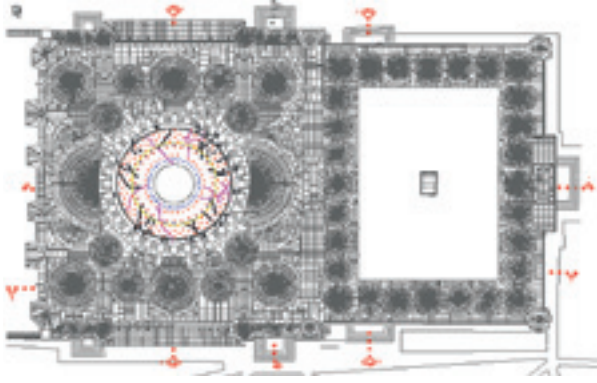
Şekil 1 Plan

larla payandalar düzenlenmiştir (Şekil 1). Kubbenin +37.18 kotunda pencere hizasından en kesit ölçüleri 60 mm x 100 mm, +38.58 kotunda kubbe iç yüzüne yakın olarak belirlenen ve en kesit ölçüleri 55mm x 80 mm olan dövme demir çemberler bulunmaktadır. Kubbe dış yüzünde belirlenen yatay çatlaktan anlaşıldığı kadarıyla, +45.00 kotunda da bir çember bulunmaktadır. (Foto 13,14).

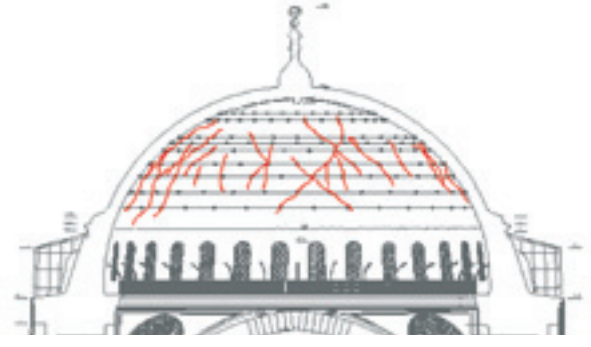
Şekil 5 Kubbe III-III Kesiti

Restorasyon aşamasında yapılan incelemelerde kubbenin geneline yayılmış olan çatlaklar gözlenmiştir (Şekil 2,3,4,5; Foto 1,2,3,4,5,6,7,8). Çatlaklar pencere üst kotundan başlayarak kubbenin çekme bölgesi boyunca devam etmekteydi. Belirlenen hasarlar çatlak rölövelerine işlenmiştir (Şekil 7,8,9,10). En büyük çatlak genişlikleri yaklaşık olarak 10 mm~20 mm mertebesindeydi. Çatlakların büyük bir bölümü SEBU'lar nedeniyle zayıflamış olan bölgelerden geçmekteydi (Foto 9,10). Kubbe örtüsü kaldırılarak yapılan kontrollerde kubbe dışında da kılcal çatlakların olduğu belirlenmiştir (Foto 11,12). Kubbe içinde belirlenen çatlakların derinlikleri 5 cm~45 cm arasında değişmekteydi.

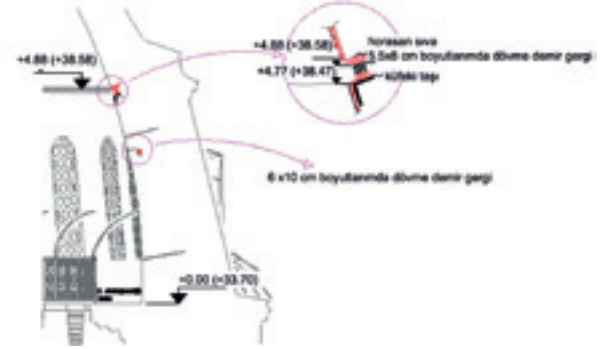
Şekil 6 Kubbe eteğinde belirlenen çember kesitleri

gi bir bozulma belirlenmemiştir; kubbe ile ilgili hesaplar-
dan demir çemberlerdeki gerilme düzeylerinin değerlendiril-
mesi sonucunda bu elemanların olabilecek bir depremde
kubbenin ağır hasar almasını engelleyici nitelikte olduğu
sonucuna varılmıştır. Kubbede oluşan basınç gerilmeleri
emniyetli değerlerin oldukça altında kalmaktadır. Bu ne-
denlerle kubbedeki mevcut çatlakların onarılması, koroz-
yona uğramış gergilerin temizlenmesi dışında bir güçlen-
dirmenin yapılmasına gerek duyulmamıştır.
