BEYLERBEYİ CAMİİ (HAMİD-İ EVVEL CAMİİ)'İNDE ONARIM FAALİYETLERİ

Reparation Studies on the Beylerbeyi Mosque

Ahmet Hamdi BÜLBÜL/Sanat Tarihçi

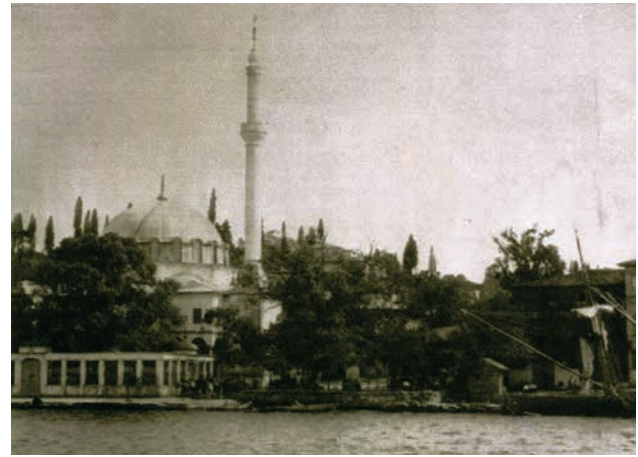
Fotoğraf 2. Beylerbeyi Camii (abdullah frerers yaklaşık 1880.
(<http://web2.loc.gov/cgi-bin/query>))

Yapılan onarımlarda, 1880 yılına tarihlenen bir Abdullah Freres fotoğrafında (Fotoğraf 2) da görüldüğü gibi, caminin ampir üslubun hakim olduğu boğumlu taş minare külahları değiştirilerek, yerlerine ahşap kuruluşlu, kurşun kaplı sivri külahlar yapılmıştır. Bu gerçik görsel kaynaklardan caminin ilk minaresinin de sivri külahlı olduğu görülmektedir (Fotoğraf 1)

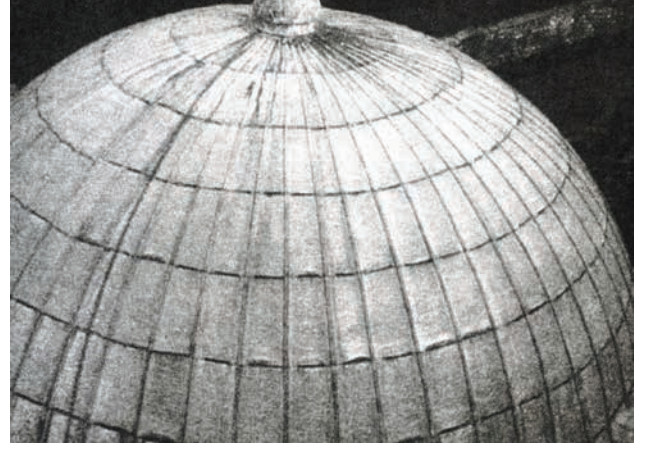
Fotoğraf 18. Kubbenin görünüşü (A.H.Bülbul 2002)

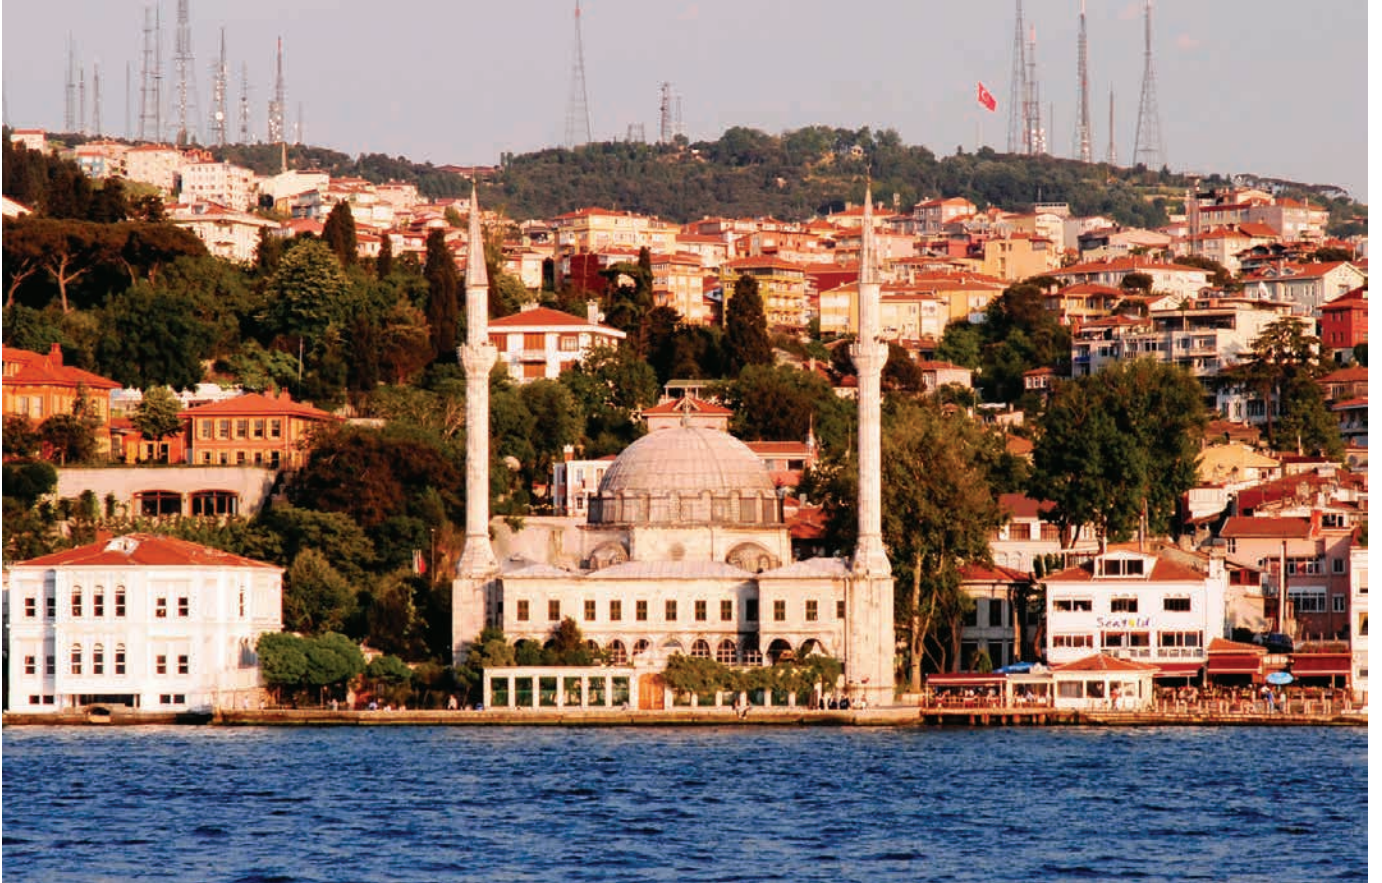
(Arel. 77) Altı sütunla desteklenen ve günümüzde sütunlar arasındaki mermer korkulukların üzerleri camedanlı bölmelerle kapatılan (Fotoğraf. 19,20) son cemaat yerinde iki de mihrabiye bulunmaktadır.

Son cemaat yerinin iki yanında ileri çıkan iki kanatlı kanatların yanına yapılan minareler (Fotoğraf.19,20) yeni bir anlayışa işaret eder. 19. Yüzyılın başlarından beri camilerden çoğunun son cemaat yerinin üstünde yanlarında padişaha ait dinlenme salonları bulunmaktadır. Minareler de bu yüksek yeni kısma yapışık yapılmaktadırlar (Eyice.1963.38).

Fotoğraf 19. Beylerbeyi Camii'nin genel görünüşü (A.Hamdi Bülbul 2009)

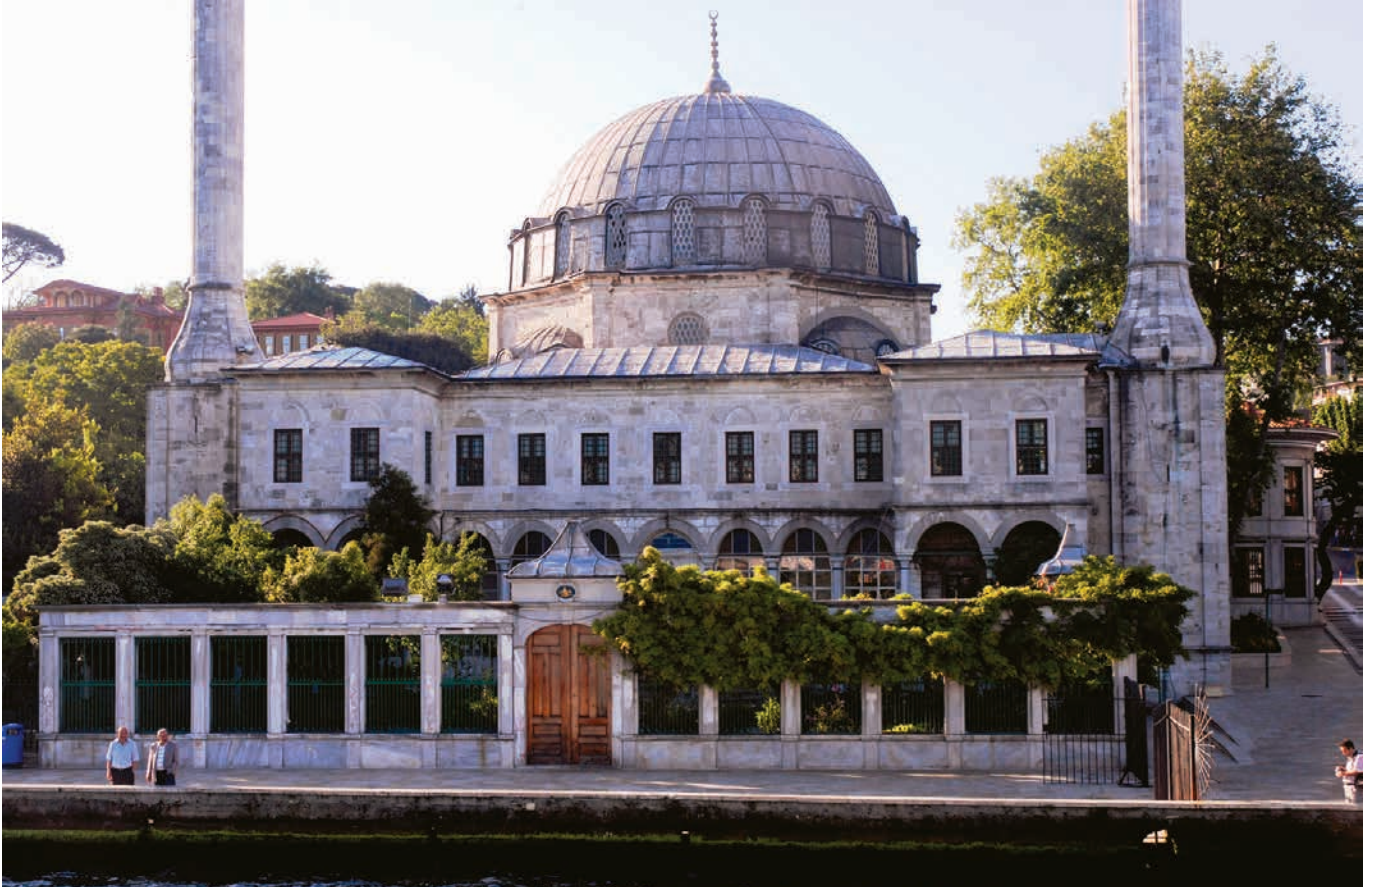
Fotoğraf 20. Beylerbeyi Camii'nin Kuzey cephesinin görünümü(A.H Bülbul 2010)

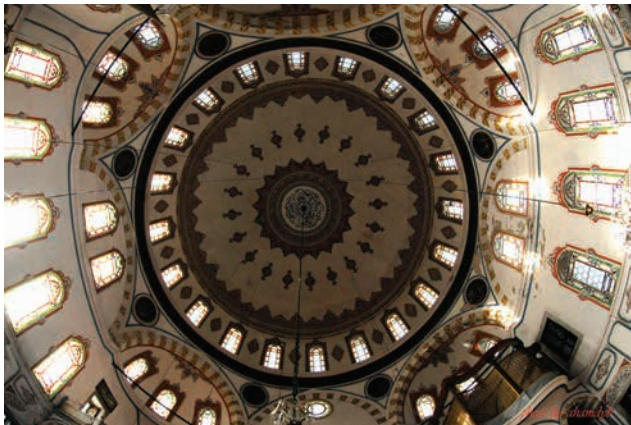
Kuzey duvarındaki galeriler ile mahfeli taşıyan fantezi kompozit başlıklar alışılmamış tiptedir. Ama caminin beyaz mermer galerileri, beyaz mermer mihrabı ve sütunlarıyla çelişen aydınlık havası, kendisini Batı mimarisine en çok yaklaştıran özelliğidir (Arel.77). Tamamen Avrupa sanatı etkisi altında yapılmış olan Beylerbeyi Camii'nin duvarlarına daha eski devre ait çiniler kaplanmışsa da (Aslanapa 1949, 41) bunların yanında ithal çiniler de o oranda kullanılmıştır (Fotoğraf.21,23)

Fotoğraf 21. Beylerbeyi Camii harim kısmı (A.H.Bülbul 2010)

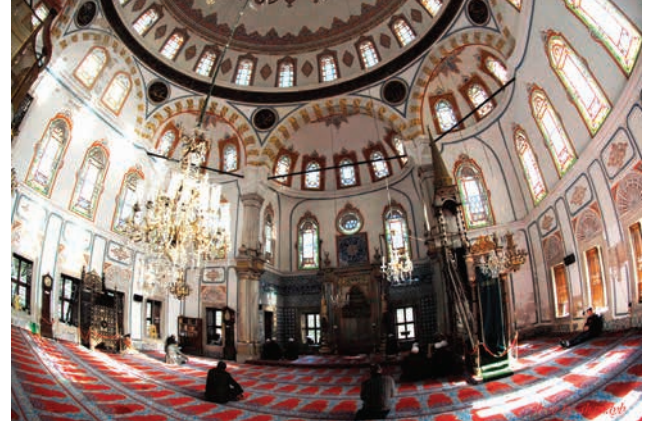
Fotoğraf 23. Harim kısmının genel görünümü
(A.H. Bülbül 2002)
