Hadım Hasan Paşa Medresesi Restitüsyonu'na İlişkin Değerlendirmeler | **Reconsiderations on the restitution of Hadım Hasan Pasa Madrasah**

Dr.Mehmet Alper | *Kadir Has Üniversitesi*

Hadım Hasan Paşa Medresesi Restitüsyonu'na İlişkin Değerlendirmeler

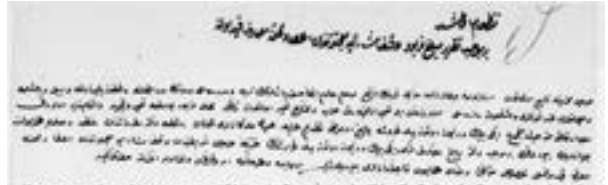
Fotoğraf 4. Medresenin uzun zamandır tamir olmadığını belirten belge (BOA, 29 Zilhicce 1240 HAT 1444/59344)

Ancak bu önemli yangından önce de yapının bazı tamiratlar geçirdiği⁷ (Fotoğraf 3) ve hemen yangın öncesinde ise uzun zamandır tamir edilmediğinden harap halde olduğu bilinmektedir⁸ (Fotoğraf 4). Yangın sonrası tamiratların 1830 yılında Senebekir Kalfa eliyle gerçekleştirilmiş olduğu anlaşılmaktadır⁹ (Fotoğraf 5).

Harameyn-i muhteremeyne tâbi evkaftan İstanbul'da Çağalazade Sarayı kurbunda vâki merhûm Hadım Ağa Hasan Paşa'nın türbe ve medresesi derûnunda dershane ve dokuz bâb oda ve sebil ve çeşme ve saçakları kurşunları ve müstemilât-ı sâiresi mürûr-ı zamân ile tamir olunmayarak harâb ve muhtâc-ı tamir olmaktan nâşi mahal-i mezbûr bu defa tamir ve tecdid ve itmâm-pezir olarak mesârifât-ı min haysûl-mecmû 2437 gurusu bâliğ olduğu takdîm atebe-i ulyâ mülûkâneleri kılınan bir kta defter müfredâtından manzûr ve malûm-ı humâyûn cihandârleri buyruldukdâ ber-mûceb-i defter meblağ-ı mesârif-i mezkûr 2437 gurusun Hazine-i Harameyn-i şerîfeynden vakf-ı müşâriñileyh muaccelatından itâ ve mahalline musaddak kayd olunması husûsu muvâfîk-nzâ-yı humâyûn tacîdârâneleri buyrulur ise ol-bâbda ve herhalde emr u fermân veliyyü'l-emr efendimiz hazretlerindir.

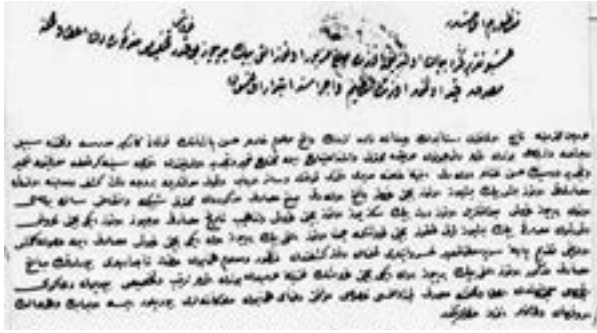
Fotoğraf 5. 1830 yılındaki tamirâtı Senebekir Kalfa yapmıştır
(BOA, 29/Z/1245 (Hicri) HAT 1651/41)

Haremeyn-i muhteremeye tâbi evkâfdan İstanbul'da Cağalazade nezdinde vâki merhûm Hadım Hasan Paşa'nın favkânî kargir medrese ve tahtında sebil ve çeşme ve türbesi bundan akdem vukû bulan harikide muhterik ve eşed-i ihtiyâc ile muhtâc-ı tamir ve tecdid olduğundan Senebekir Kalfa mağrifetileye tamir ve tecdid ve resîde-i hitâm olarak Ebniye-i Hassa Müdürü efendi kulları vesâir erbâb-ı vukûf mağrifetleriyle ber vech-i dikkat keşf ve muayene olundukda mesârîfâtı 35.530,5 guruşa bâlîğ olarak meblağ-ı mesârîf-i mezkûrın muhterik çeşbeke ve enkaz-ı sâire behâsi olan 700 guruş bad'e't-tenzil 34.830,5 guruş ve tezhib-i tarih mesârîf 332,5 guruş ve kurşun mesârîf 1549,5 guruşla ceman 36.712,5 guruş mesârîf ile husûle gelmiş olduğu takdim-i pâye-i serî-i saltanat-masîr hüsvânîleri kılınan defter keşfinden manzûr ve malûm-ı hümâyûn hazret-i tâcidârileri buyruldukdca meblağ-ı mesârîf-i mezkûr 36.712,5 guruşa Hazîne-i Haremeyn'den bundan akdem tertib ve tahsis buyrulan daüguü akçesi muaccesinden itâ ve mahalline masraf kayd olunması husûsü mevâki-i rızâ-yı hümâyûn mülûkâneleri buyrulur ise ol-bâbda ve herhalde emr ü fermân veliyü'l-emr efendimiz hazretlerindir.

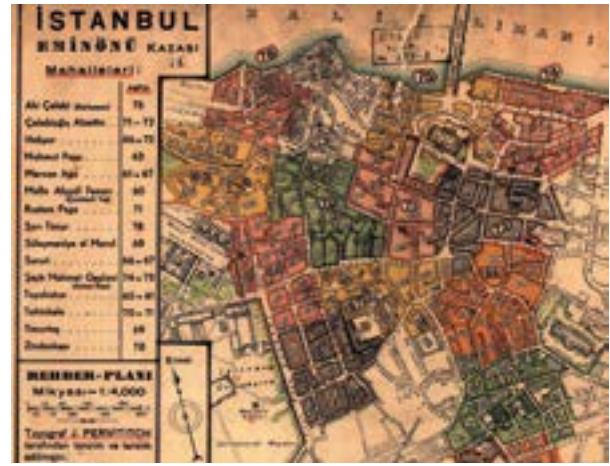
Harita 1. Mevcut kadastral harita ile Stolpe haritasının karşılaştırılması

Buna göre Hocapaşa Yangını sırasında yapının bir cephesinin yol düzenlemeleri sırasında yıkıldığı bilgisi, Molla Fenari Caddesi'nin açılması sırasında yapılan yıkımı işaret ediyor olmalıdır. Bilindiği üzere yapının girişi doğrudan Molla Fenari Caddesi üzerinde olmayıp, sokak keşişiminde oluşan üçgen adaya cephe vermektedir. Bir başka deyişle, yapının ana girişi cephesi, eski bir sokak doğrultusunu işaret ediyor olmalıdır. Gerçekten de, eski haritalar incelendiğinde sokak dokusunun bu görüşü destekler nitelikte olduğu tespit edilebilmektedir (Harita 1).

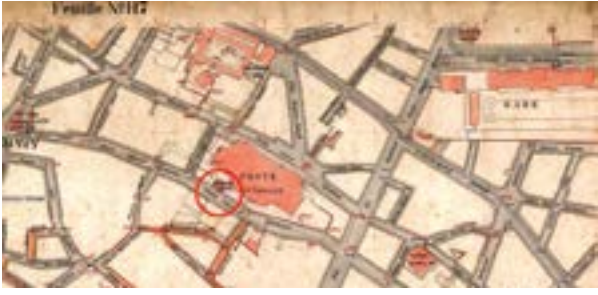
Harita 2. Mevcut Kâzım İsmail Gürkan Caddesi'nin Çağaloğlu Hamamı önünden geçtiği varsayımsal durum

şu an için mümkün gözükmemektedir. Ancak yine de eğer bu varsayımı doğru olarak kabul etsek dahi, bu müdahalenin 1904 tarihli Goad haritasının yapımından önce gerçekleşmiş olduğunu kabul etmemiz gerekmektedir (Harita 2).

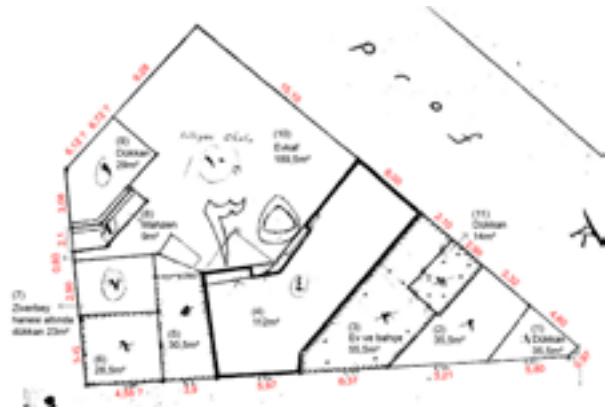
Çizim 4. 1928 Heyet-i Fenniye Planı

1928'de Heyet-i Fenniye'nin hazırladığı planda (Çizim 4). Çağaloğlu Hamamı Emniyet Sandığı binası olarak kullanılmaktadır. Medrese, bugünkü aynı ada ve parsel numaralarında Evkaf'a ait Sıbyan Okulu'dur. 9 numaralı parsel, Hasan Ziya Efendi, Hasan Ağa ile Aişe, Fatıma Zehra hanımlara aittir. 8 parsel mahzendir. Planda medresenin oturma alanı ve dış cephe kenar uzunlukları restitüsyon ve restorasyon proje ölçülerinden farklıdır. 1928 planında oturma alanının 189 m² olduğu belirtilmiştir. Restitüsyonda bu değer 287.35 m², restorasyonda ise 223.83 m² olarak belirlenmiştir.

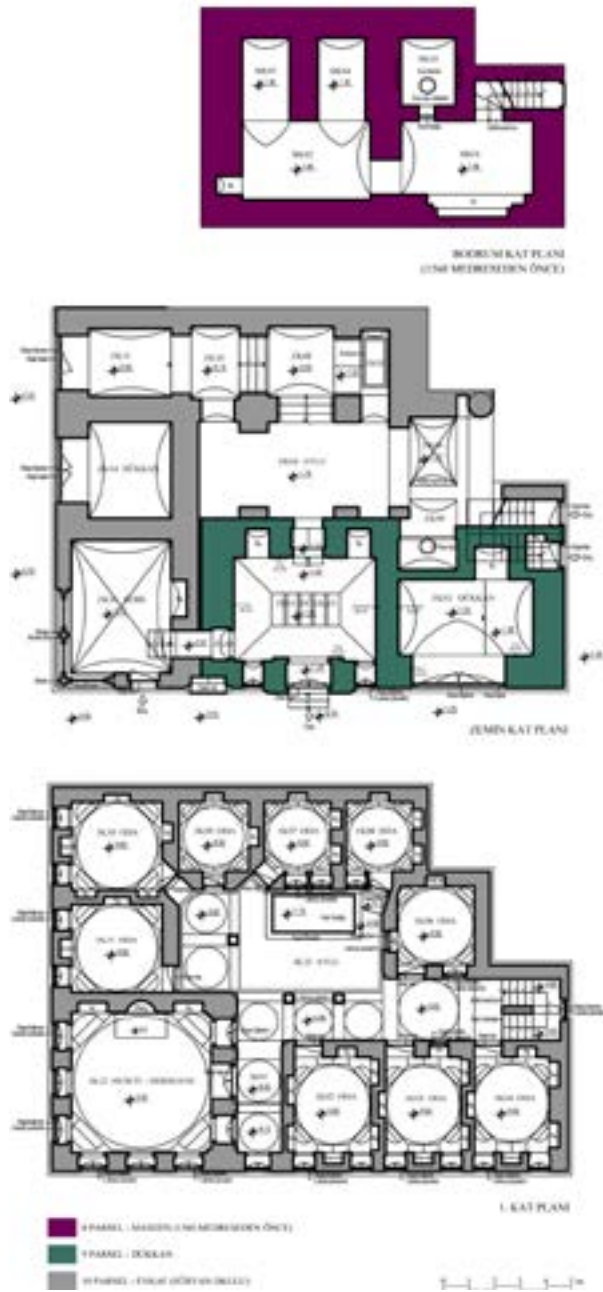
Çizim 7. Hadım Hasan Paşa Medresesi Erken Dönem Restitüsyon Önerisi

görülür. Bu konumu ile merdiven I.katta medresenin revakına açılmaktadır. Ayrıca, çıkış noktasındaki ilk revakın kubbesi diğerlerinden büyüktür. Bu özelliği ile bir karşılama niteliğinin vurgulandığı düşünülebilir. Böylelikle yapının zemin katında sokağa cepheli sebil, çeşme ve türbe ile dükkanlar yer alırken, güney batı yönünde parsel sınırı ile yapının arasından girilerek doğrudan medreseye ulaşmak mümkündür. Ancak yol açılması sebebiyle yapının köşesi yıkıldığında bu merdiven ve giriş iptal edilerek merdiven bugünkü konumuna yerleştirilmiş olmalıdır (Fotoğraf 10).

L formunda sarmakta, geride bir avlu/bahçe kalmaktadır. Zemin katta bu avlunun izleri bugün hala mevcuttur. ZK09 No.lu mekanın güney duvarında bir mazgal deliği bulunmakta, aynı zamanda bu duvarın önünde kemerli bir niş içinde bir kuyu yer almaktadır. Bu gözlemler, bu alanın bir dış mekan olduğunu göstermektedir. O halde, I. Kat'ta yer alan medresenin güneydoğu hücrelerinin altındaki mekanların zemin katta avlu ile ilişkili yarı açık mekanlar olarak kullanıldığı düşünülebilir (Çizim 7).
