FATİH CAMİİ VE I. MAHMUT KÜTÜPHANESİ GÜÇLENDİRME ÇALIŞMALARI

Strengthening Works of the Fatih Mosque and Mahmut I. Library

Prof. Dr. Feridun Çılı | İnşaat Y. Müh. / İ.T.Ü.
Haluk Yıldız | İnşaat Y. Müh. / V.G.M.

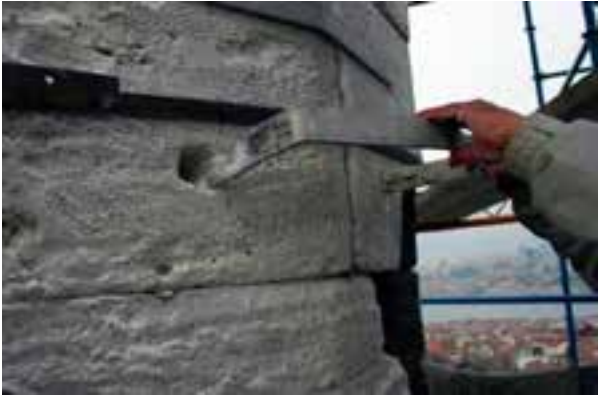
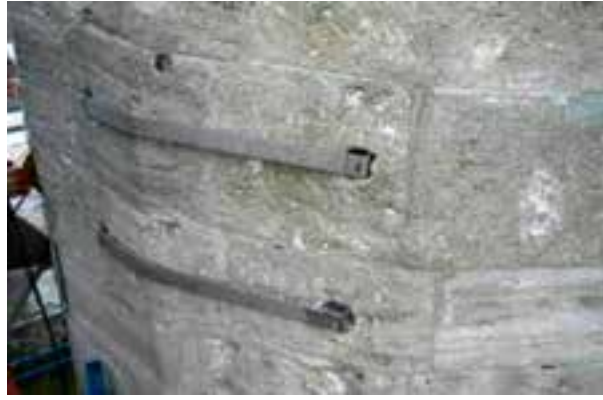
Fotoğraf 5-6. Paslanmaz çelik kenet uygulaması

kenet kullanımı ve arada kalan boşluğun minarenin özgün harcı ile benzer özellik taşıyan harçla sıkıca doldurulmasıyla sağlanmıştır (Şekil 4-5, Fotoğraf. 5,6,7,8).

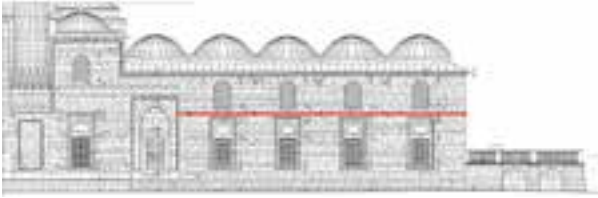
Şekil 6. Revaklı avlu kuzeydoğu cephesi

Caminin avlu duvarlarında yaklaşık olarak +6.00 kotunda yan yana iki ahşaptan bir hatıl sistemi düzenlenmiş durumdadır (Şekil 6,7,8). Zaman içinde özelliğini tamamen yitiren hatıllar görev yapamaz duruma gelmiştir (Fotoğraf 9). Bu hatılların buldukları yerlerden uzaklaştırılarak, yerlerine paslanmaz çelik çubuklarla oluşturulmuş hatıl düzenlenmesi yapılması gerekli görülmüştür (Şekil 9, Fotoğraf 10,11). Bu amaçla ilk önce çürümüş ve tüm özelliklerini yi-

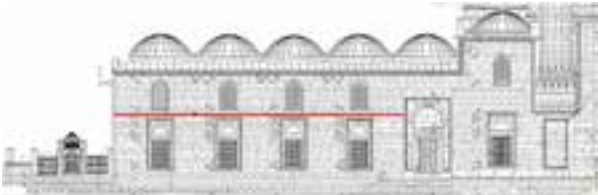
Şekil 8. Revaklı avlu güneybatı cephesi

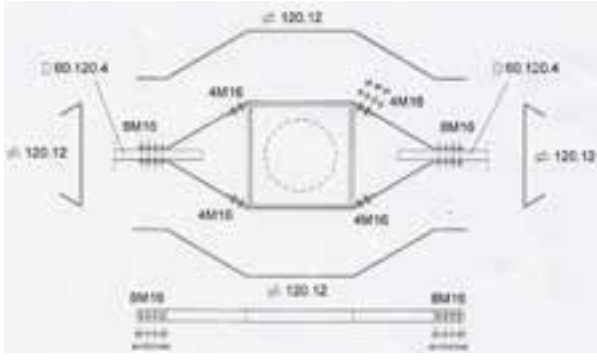
Şekil 12. Takviye gergi sistemi uygulama detayı

Revaklı avludaki gergilerin bir bölümü kopmuş ya da önemli oranda kesit kaybetmiş durumda bulunmaktaydı (Fotoğraf 16). Özelliğini ve görevini yitiren gergiler avlunun rölövesi üzerinde gösterilmiştir (Şekil 11). Gergilerin özgün durumda olduğu gibi sütun başlığı üstlerinde bulunan simide takılması mümkün olmadığından, gerekli güçlendirme işlem detayı şekil 12'de verilen ve Fotoğraf 17,18'de görülen şekilde yapılarak, revaklı avludaki gergi sistemin bir bütün olarak çalışması sağlanmıştır.

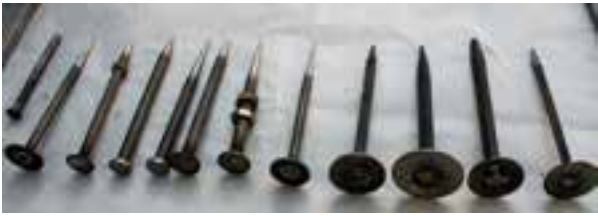
Fotoğraf 30. Yeni paslanmaz çivi numuneleri.

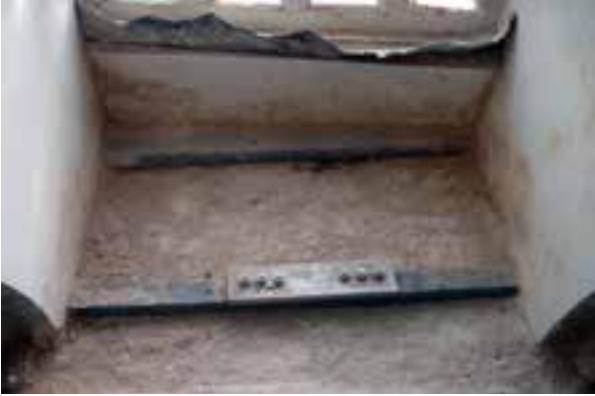
Fotoğraf 46. Hatıl sisteminde bulunlu birleşimlerle takviye yapılması

Camide yarım kubbelerin içlik-dışlık arasındaki tabanda demir hatıl-demir simitten oluşan bir hatıl sistemi bulunmaktadır (Fotoğraf 44,45). Tabandaki dolguları alınarak sistemin tümünün açığa çıkarılmasıyla, hatıl sisteminde demir çubuklar ve simitlerin bir bölümünün hasarlı, kopmuş ya da kesit kaybına uğramış olduğu tespit edilmiştir. Özelliğini tamamen kaybeden hatıl elemanları yenilenerek, mevcut sağlam hatıl sistemi elemanlarına bulunlu birleşimle bağlanmış, etrafı horasan harçla doldurulmuştur (Fotoğraf 46, 47).

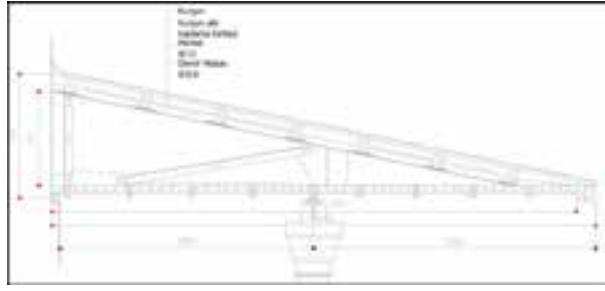
Caminin kuzeydoğu ve güneybatı cephelerinde çelik kafes kirişlerle oluşturulmuş sundurmalar, taşıyıcı malzemelerindeki bozulmalar ve mesnet koşullarının yetersiz

Şekil 20. Güneybatı cephe sundurma kesit

durumu nedeniyle yine çelik malzeme kullanılarak yenilenmiş, güvenli konuma getirilmiştir (Şekil 20,21,22).

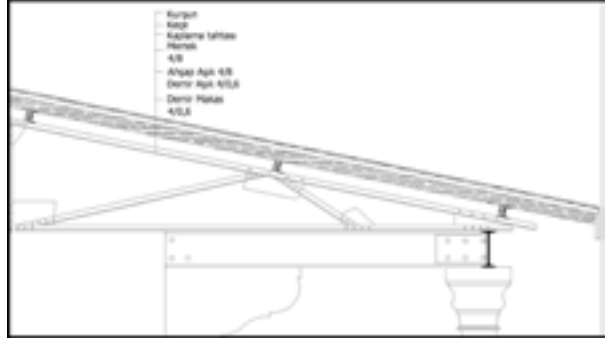
Şekil 21. Kuzeydoğu cephe sundurma kesit

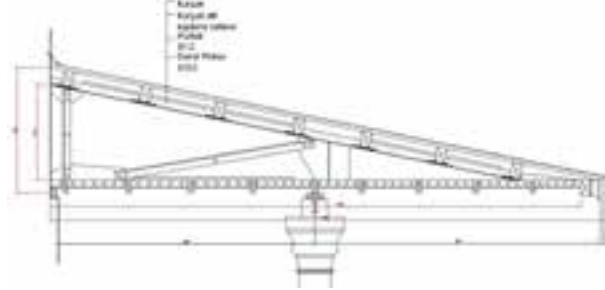
Şekil 22. Çelik makas takviyeli sundurmalar

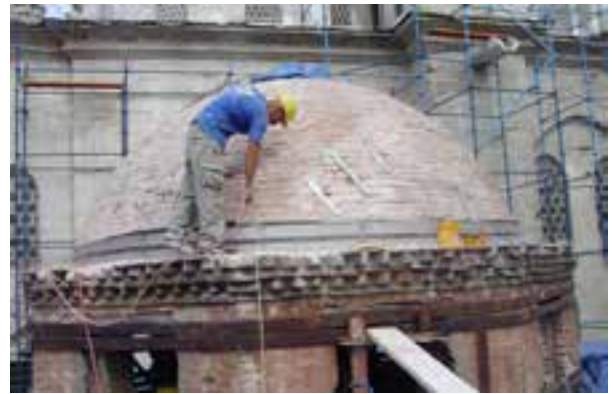
Fotoğraf 58. Paslanmaz çelik kuşaklama uygulaması

aşırı yüklemeye ya da başka nedenlerle yeni çatlak oluşumunun önüne geçilmesi için kubbe etek kotunda paslanmaz çelik malzeme kullanılarak uygulama detayı şekil 23'te verilen bir çember kuşaklama düzenlemesi yapılmıştır (Fotoğraf 55,56,57,58).

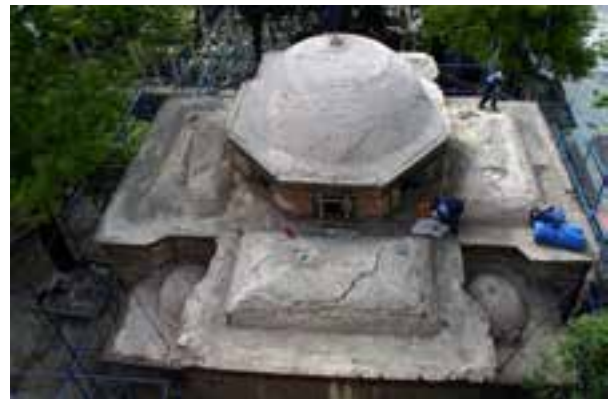
I. Mahmut Kütüphanesi orta kubbesi ve çevresindeki tonozlarda değişik form ve genişlikte olan şekil 24' te olduğu gibi çatlak oluşumları bulunmaktaydı (Fotoğraf 54,55,59,60). Kubbedeki çatlaklar daha önce açıklandığı şekilde kenetlerle ya da çatlaklar genişletildikten sonra yeniden örülerek onarılmıştır (Fotoğraf 54, 56,58). Kubbedeki çatlaklar onarıldıktan sonra gelişiminin önlenmesi ya da

Fotoğraf 59. Tonozları çevreleyen ahşap hatıl sistemi

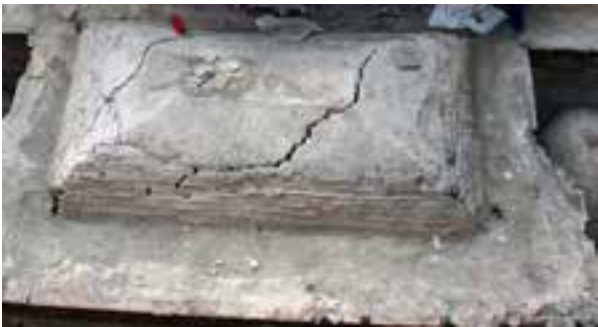
Kütüphanede kuzeybatı tonozunun orta kısmında oluşan çökme nedeniyle önemli, yaygın çatlak oluşumu ve oluşan yarıklar büyük tehlike arz etmekteydi. Tonozda oluşan bu yarıklar, tonozun çöken kısmının kriklo sistemiyle hassas

Fotoğraf 63. Ortası çökmüş tonoz

bir şekilde kaldırılarak, özgün harcın düşük basınç altında boşluklara enjeksiyonuyla onarılmıştır (Fotoğraf 63,64, 65,66,67).

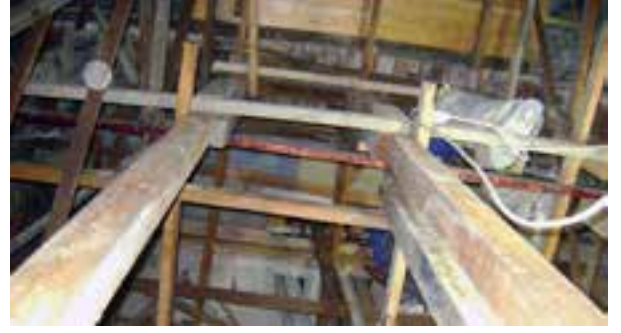
Fotoğraf 66. Kriko sistemiyle tonzun kaldırılması

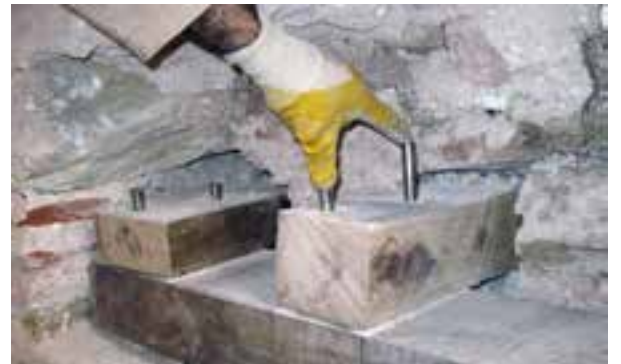
Fotoğraf 72. Takviyeli yeni ahşap hatlı sistemi

nerek, paslanmaz çelik levha ve bulonlarla birleşimlerinin sağlanmasıyla sürekliliği sağlanmıştır (Fotoğraf . 71,72).
