EDİRNEKAPI MIHRIMAH SULTAN CAMISINDE YAPILAN ONARIM ve GÜÇLENDİRME ÇALIŞMALARI

Restoration and Reinforcement Works of the Edirnekapi Mihrimah Sultan Mosque

Dr. Haluk Sesigür | İ.T.Ü. Mimarlık Fakültesi
Prof. Dr. Feridun Çılı | İ.T.Ü Mimarlık Fakültesi

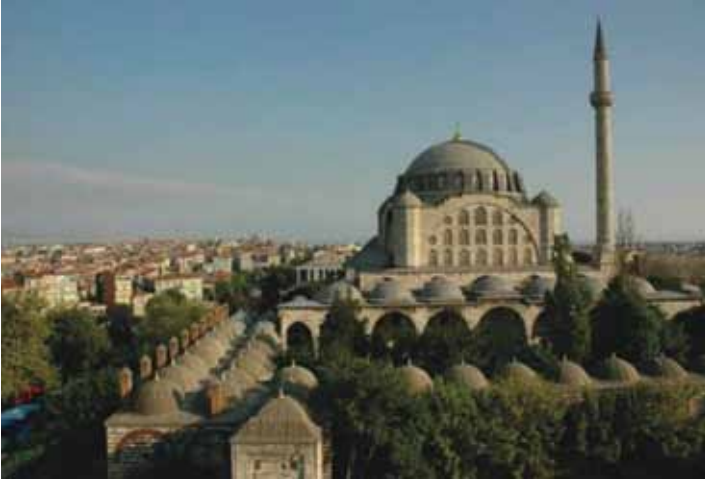
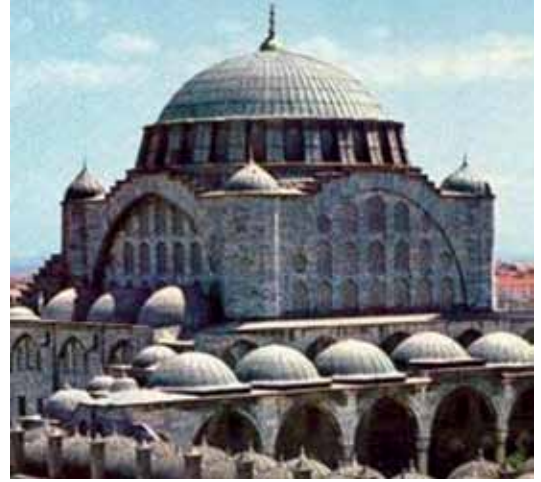
Mimar Sinan'ın önemli eserlerinden birisi olan Mihrimah Sultan Camisi 1562-1565 yılları arasında Edirnekapı'da inşa edilmiştir. Plan ölçüleri yaklaşık olarak 50.00m x 35.00m olup harim hacmi, 17.50m çapında tek kubbe ile örtülmüştür (Şekil 1, Foto 1). Kubbenin kalınlığı en üst kotta 40cm, mesnet kotunda 75cm mertebesindedir. Kubbe, açıklıkları 18.40m, enkesit ölçüleri 2.30m x 2.70m olan kemerlerle taşınmaktadır. Taşıyıcı duvar kalınlıkları kuzeydoğu, güneybatı ve güneydoğu cephelerinde 74cm, kuzeybatı cephesinde ise 288cm'dir. Bu cephede daha önce bir onarım ve güçlendirme çalışması yapıldığı anlaşıl-

Fotoğraf 1-2. Edirnekapı Mihrimah Sultan Camisi, görünüş ve ağırlık kuleleri

maktadır. Kemerlerdeki yatay itkiyi azaltmaya yönelik düzenlenmiş ağırlık kulelerinin plan ölçüleri yaklaşık olarak 3.60m x 3.90m'dir (Şekil 1, Foto 2).

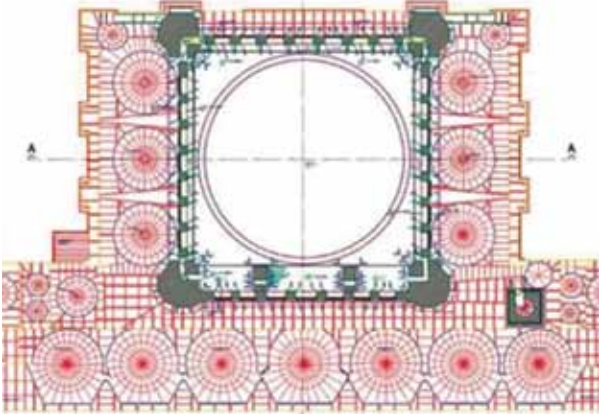
Şekil 1. Edirnekapı Mihrimah Sultan Camisi, plan.
