1887 Yılından Günümüze
Bir Ahşap Harikası;

ERTUĞRUL TEKKE ve 2008-2010 Restorasyon Çalışmaları

Utku Yücel / Mimar
Vakıflar İstanbul I. Bölge Müdürlüğü
Serap KOÇAK / Mimar

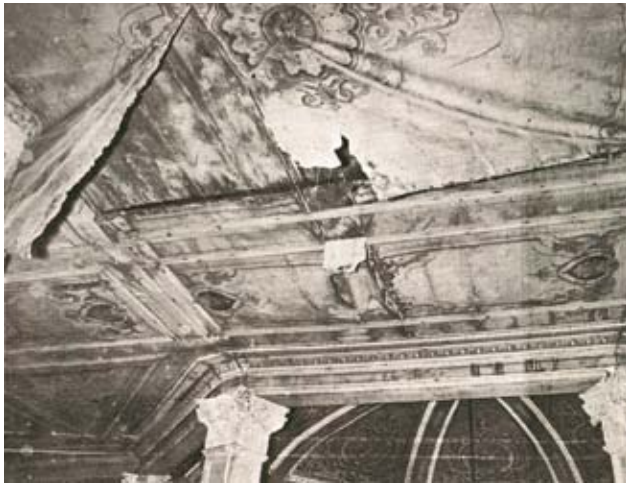
Resim,6- 1969 Onarım Öncesi Kadınlar Mahfili Tavanı (V.İ.İ.B.M.A.)

belirtilmiştir. Ayrıca çatı sisteminin çökmüş olduğu ve buna bağlı olarak ahşap ve alçı kabartmalı, tezeynatlı tavanlarının tamamen bozulmuş olduğu belirtilmiştir.⁸

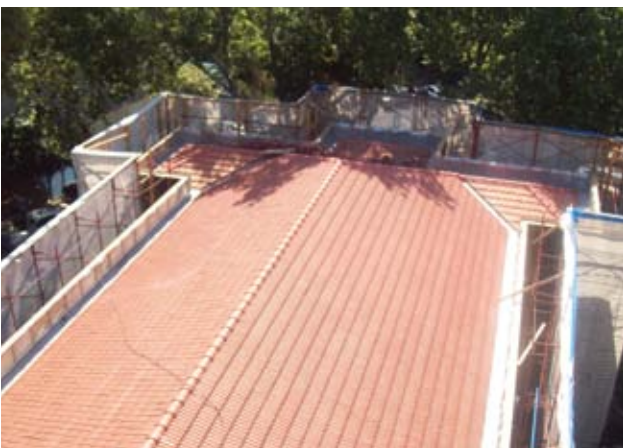
Resim,30- Kiremit serilmesi

Çatı Karkasındaki Onarımlar: Çatıdaki kiremitler toplanarak, iyi durumdakiler ve Özgün Marsilya damgalılar ayrılmış, kiremit altı kaplamaları ve kötü durumdaki mertekler sökülerek çatı içerisi temizlenmiştir. Bu esnada, çatının ayrıntılı rölövesi alınarak özgün makas ve karkas detayları çıkartılmıştır. Hasarlı bölgeler belirlenerek, yapının özgün detayına uygun olarak detaylar üretilmiş, nitelsiz müdahaleler sökülüştür.

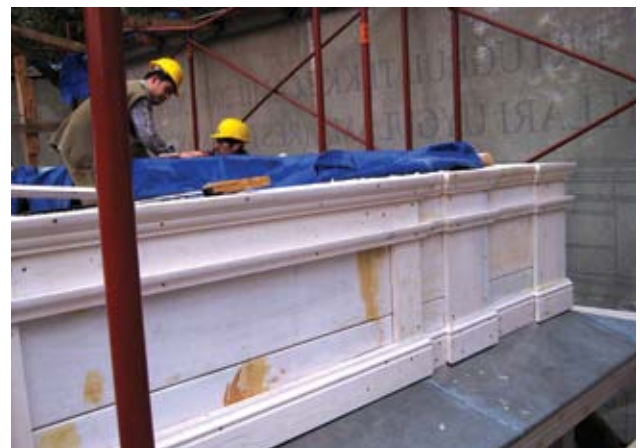
Resim,31- Cephe Profillerinin ve Çinkoların Kaplanması

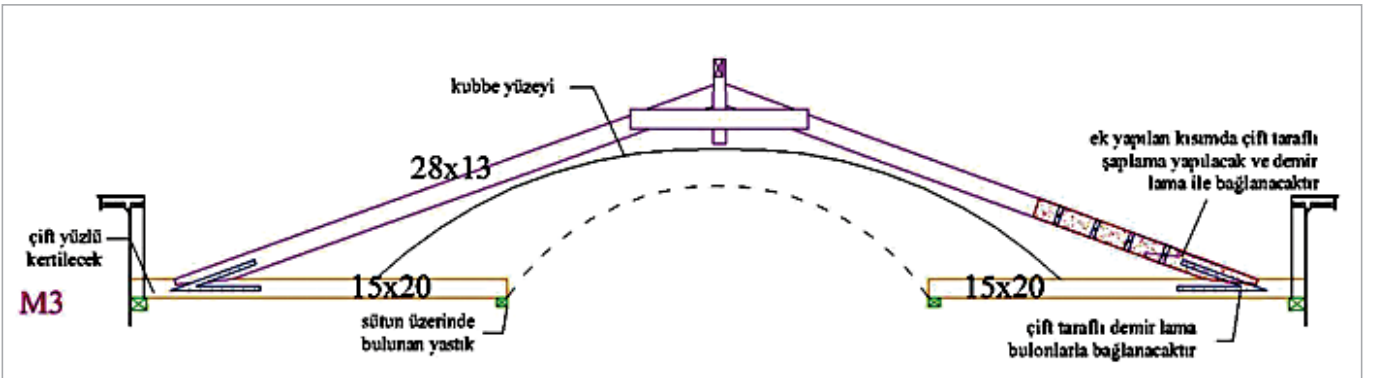
Çizim,9- Çatı Makas Uygulama Detayı (Gür Yapı'dan)

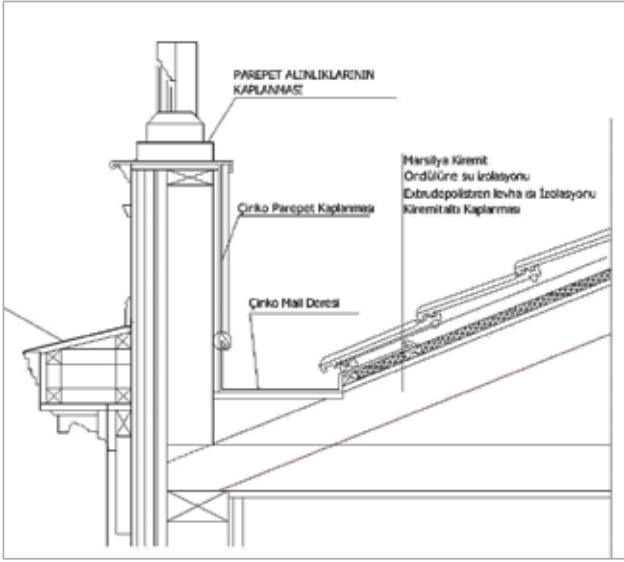
Çizim,10- Çatı Uygulama Detayı (Gür Yapı'dan)

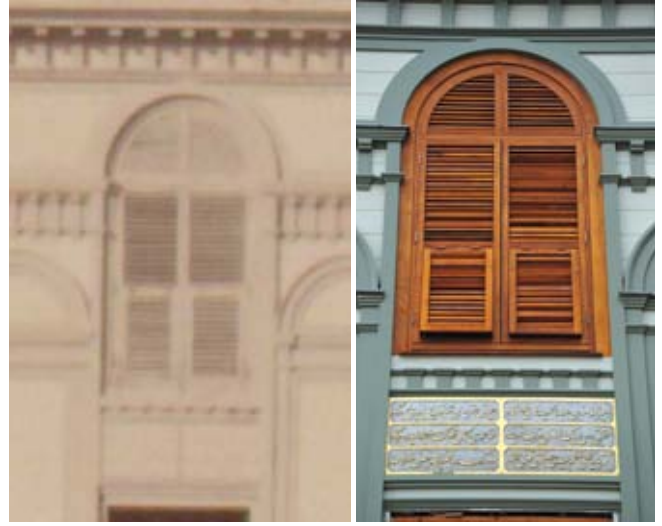
Resim,32- Arşiv fotoğrafına uygun olarak dış cephede ahşap panjurlar yapıldı

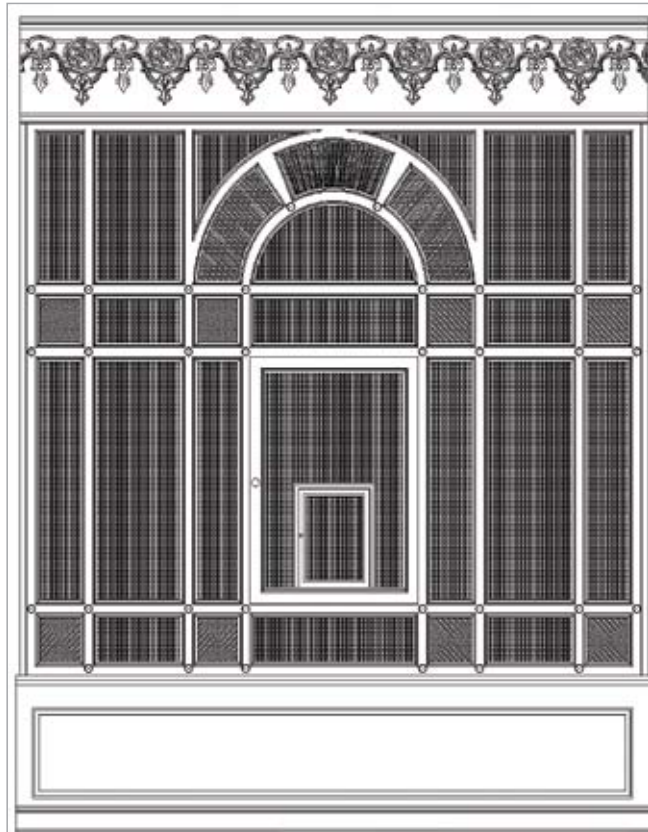
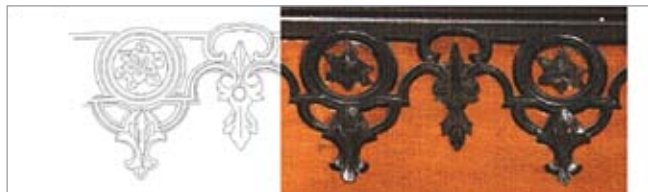
Çizim,14- Kadınlar mahfili kafes detayı

Kadınlar mahfilindeki muhdes kafesler kaldırılarak, Hünkar mahfilinde bulunan özgün detayına uygun olarak kafes ve oyma alınlık silmesi yapılmıştır.

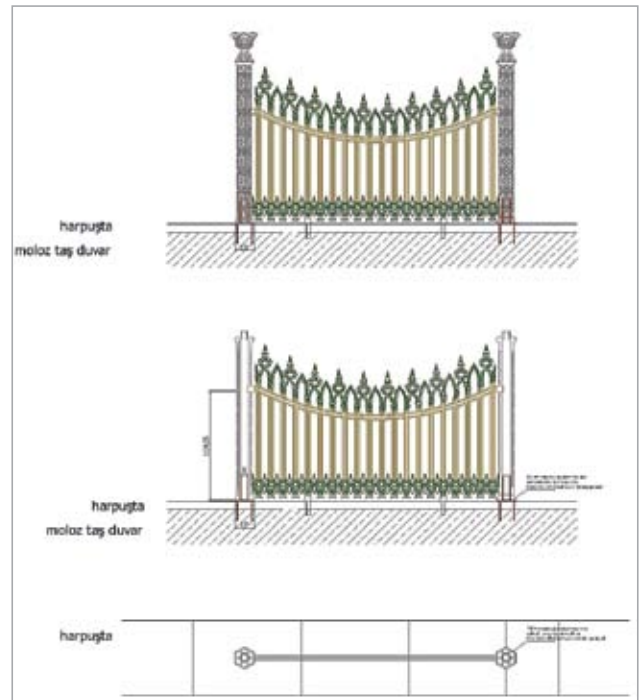
Çizim,16- Hasar tespit ve uygulama detayları

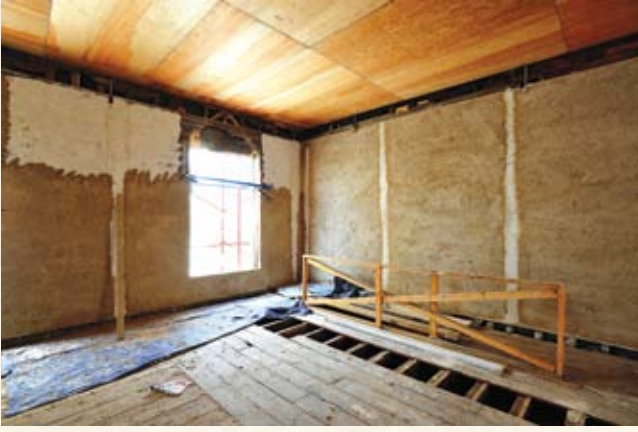
Resim,33- İç mekânlarda Kireçli Kıtıklı Sıva Yapılması

Sıva İşleri: Yapının karkas onarımları tamamlandıktan sonra dış cephe karkasları arasına 10 cm kalınlığında taş yünü plakalar konularak, ısı izolasyonu yapıldıktan sonra bağdadi çakılmıştır. Yapının özgün sıvası baz alınarak, kıtıklı kireçli harç ile bağdadi çita üzerine sıva yapılmıştır. Kalemşi süsleme yapılacak yüzeylerde taş tozu ile hazırlanan tezyinat altı sıvası uygulanarak zemin hazırlanmıştır. Bodrum dış cephe duvarlarında hidrolik kireç ile derzli sıva, minare gövdesinde de profilli sıva yapılmıştır.

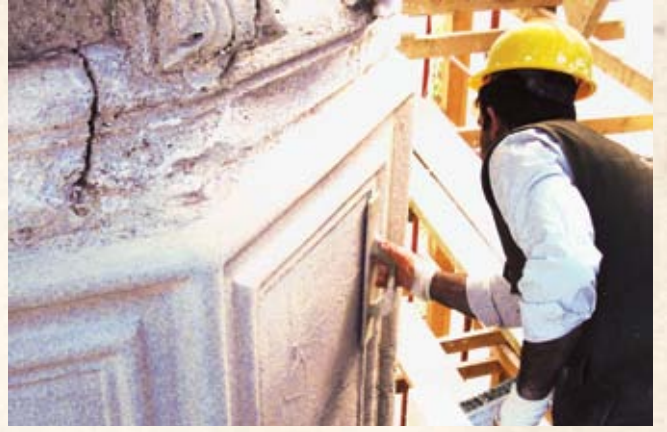
Resim,34- Minarede Hidrolik Kireçli Profilli Sıva Yapılması

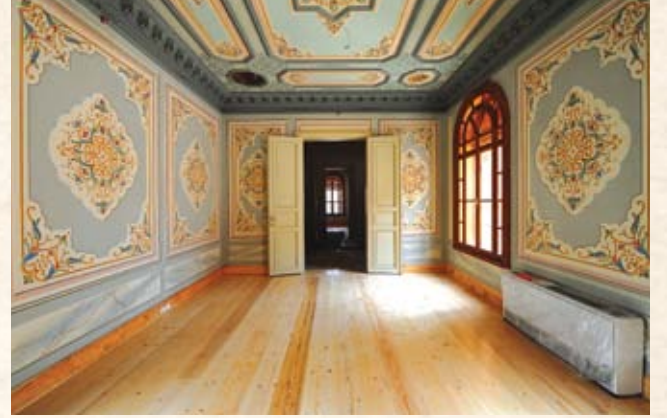
Resim,38- Selamlık Klasik Döşeme Kaplamasının Yapılması

bölümündeki döşemeler ise özgününe uygun olarak yenilenmiştir. Hünkar mahfilindeki, mevcutta çok hasarlı bir görüntü sunan balıksırtı ve geometrik kompozisyonlu meşe döşeme kaplamaları onarılarak, eksikleri tamamlanmıştır.

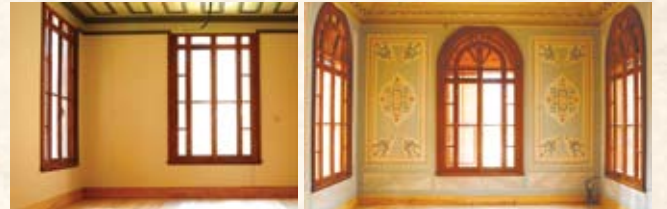
Resim,40- Üst ve alt kat pencereleri özgün detayına uygun olarak yeniden yapıldı.

Kötü durumda olan kapılar yeniden yapılmış, tamir edilebilecekler özgün malzemesi ile parça değişimleri yapılarak tamamlanmıştır. Mevcut pencerelerin çok kötü durumda olması sebebiyle dış cephedeki tüm doğramalar değiştirilmiştir. Birinci katta kemerli pencerelerdeki hareketli ahşap panjurlar 1905 dönem fotoğraflarına uygun olarak, onaylı projesine göre yeniden yapılmıştır.

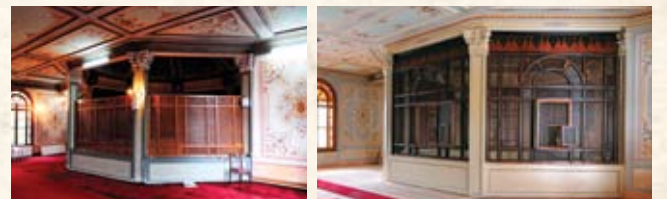
Resim,41- Kadınlar mahfili kafes 2008-2010 durumu

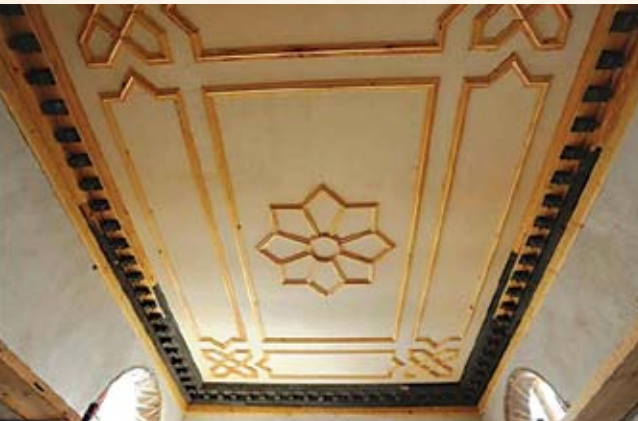
Resim,45- Geometrik Tavanların Onarılması

Selamlık ve Kadınlar Mahfilindeki bez gerilmiş geometrik tavanların çitaları numaralandırılarak sökülmüş, tavan karkasları onarıldıktan sonra eski ve yeni bezler gerilerek, mevcut çitaları ve aslına uygun yapılan çitalarla bunlar onarılmıştır.

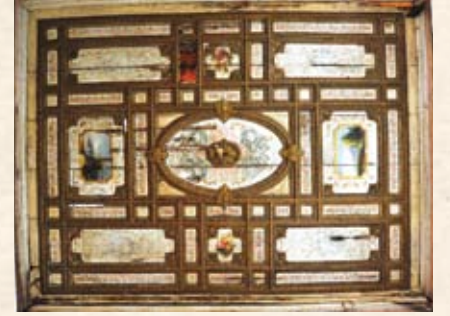
Resim,48- Özgün Hünkâr Tavanına Kimyasal Temizlik Yapıldıktan Sonra

Hünkâr mahfilinde alçı tavanlardaki eksik alçı profiller, özgünlerinden alınan silikon kalıplarla dökümü yapılarak bunların montajı yapılmıştır. Bezlerin, kimyasal temizliği yapıldıktan sonra yırtılmış bölümlerinin dikişleri yapılmıştır. Alçı bölümlerde ise altın varaklar yenilenmiştir.

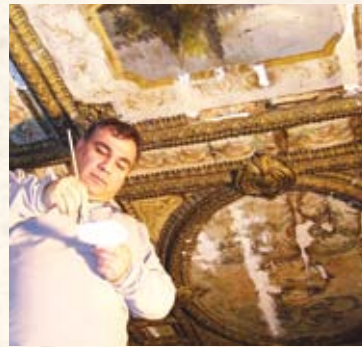
Resim,49- Özgün Hünkâr Tavan Bezlerine İhya Yapılması
