Van Kalesi Osmanlı Dönemi Burçları Üzerine Gözlemler

Observations on the Ottoman Period Towers of Van Citadel

Hasan Fırat DİKER

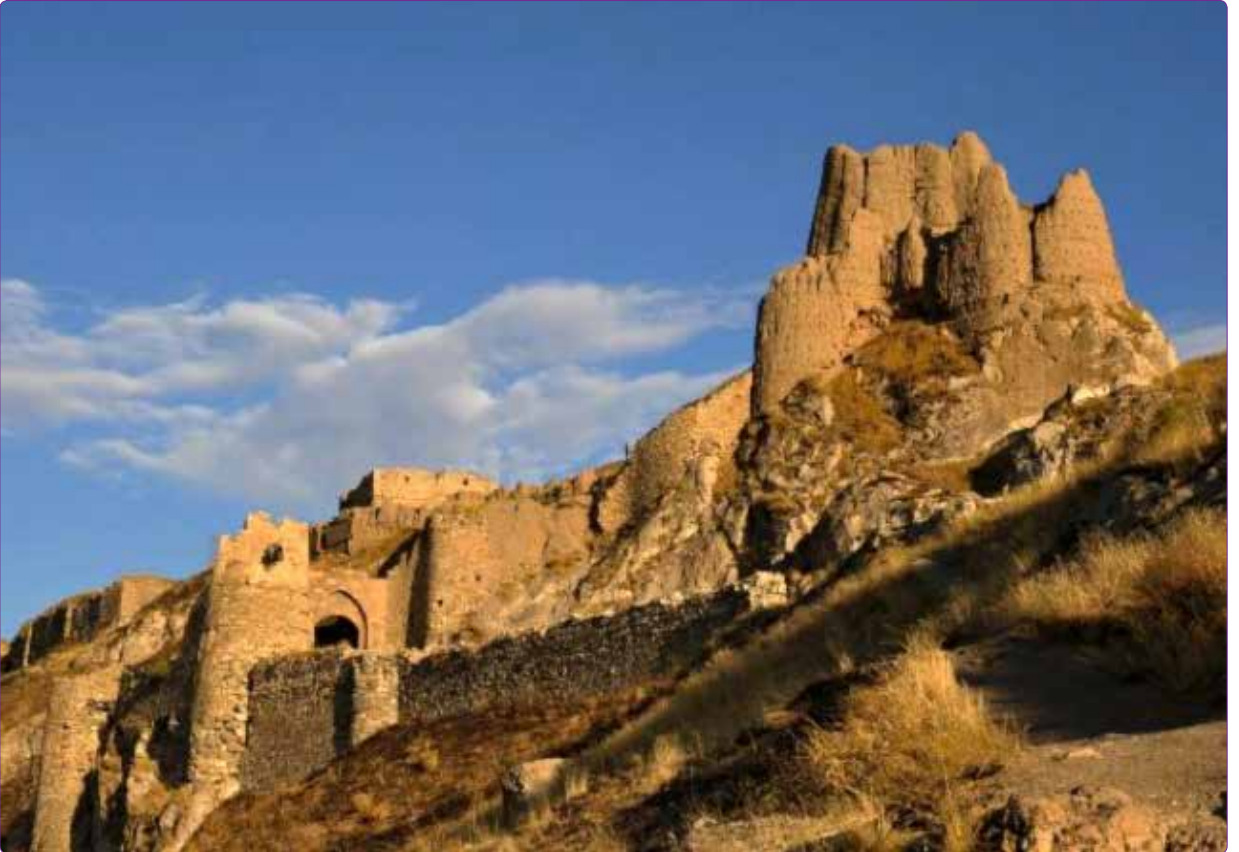
Şekil 2. Van Kalesi İç Kapısı ve Burçlar.

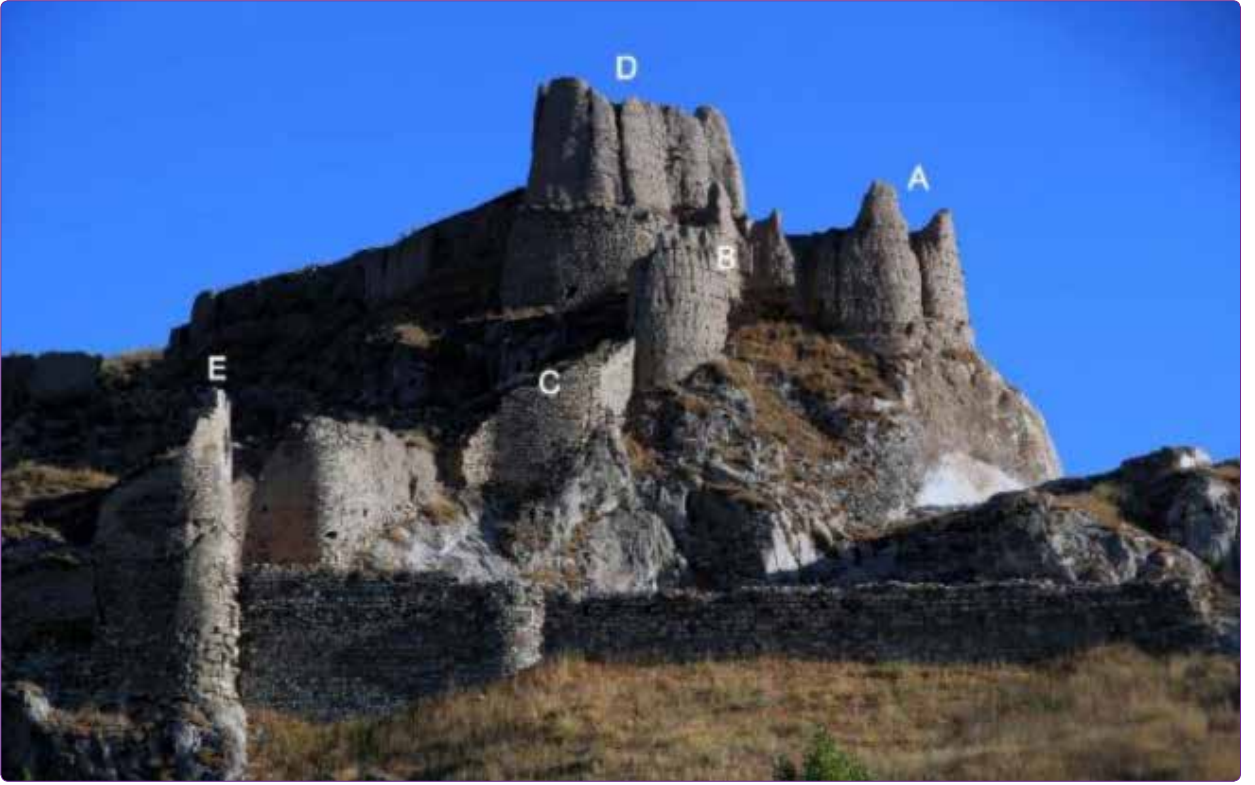
2012 yılı kazı sezonunda ekip üyesi olarak katıldığımız Eski Van Şehri, Kalesi ve Höyüğü Kazısı'nda inceleme olanağı bulduğumuz bu burçların ilk grubu Van Kalesi'nin batı kısmında yer almaktadır (Şekil 2). İç Kale içerisinde, Yeni Saray olarak tanımlanan alanın hemen doğusunda ana kaya üzerine inşa edilmiş, taş temelli kerpiç duvar örgülü ve birbirleriyle bütünleşik dört adet Osmanlı burcu yükselmektedir. Büyük Burç veya Gözetleme Kulesi olarak bilinen bu burçların her birine A, B, C ve D kodları verilmiştir. E kodu ise bu burçların kuzeyindeki Van İç Kale kapısının yanında yer alan taş duvar örgülü burca verilmiştir (Şekil 3).

Şekil 3. Van Kalesi'nin batısındaki Burçlar ve kodları.

Van İç Kale kapısının güney kanadıyla birleşen C burcu, yan yana eklenmiş çeyrek dairesel plan kesitli çift burç yapısından oluşmaktadır (Şekil 3). Söz konusu burçlar kale kapısının zemin kotundan yaklaşık 10 m yükselmekte ve kerpiç harçla örülmüş kaba taş duvar dokusuna sahiptirler. Bu kompleks, kale kapısının güneyinden başlayan ve güneybatıya doğru yükselen kaya yapısı üzerinde B burcuyla birleştiği noktaya kadar devam etmektedir. C burcunun kuzeybatı yönündeki cephesinin orta seviyesine yatay doğrultuda yaklaşık 1 metrelik akslarla duvar dokusuna dik olarak yerleştirilmiş ahşap hatıllar gözlemlenmiştir. Bu hatılardan doğruya doğru üçüncü hatla da denk gelecek şekilde kargir duvar yüzeyinde düşey bir ayrışma vardır. Bu durum, düşey çatlağın zemine yakın bölgesindeki kargir dokunun yüzey kaybıyla ve boşalmış duvar dokusuyla ilişkilendirilebilir. C burcunun kaya zemine yaslanmış beden duvarının batı yönünde duvar örgüsü dökülmüş

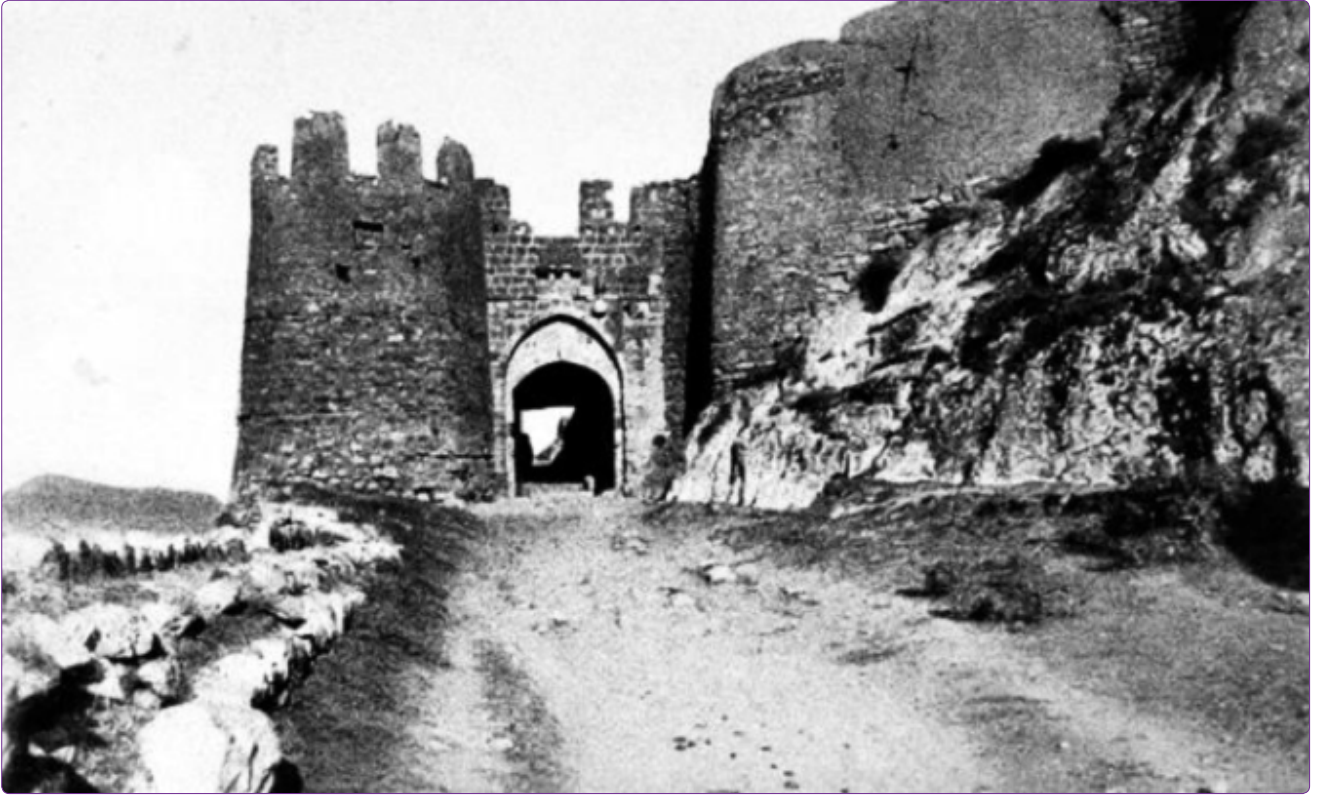
Van İç Kale kapısının kuzey yanında yer alan ve yaklaşık 8 metre yüksekliğindeki kargir burç E koduyla tanımlanmıştır (Şekil 7, 8). Burcun batı yüzeyinde geç dönemde yapılan bir müdahaleyle kesintiye uğrayan ahşap hatlı sistemi vardır. Zemin kotundan itibaren yatay düzlemde yaklaşık 1 m aralıklarla dört sıra devam eden hatıllar yaklaşık 5°'lik bir eğimle helezonik olarak kuzeyden güneye doğru burcu dış cepheden sarmalamaktadır. Burcun batı cephesinin kuzey yönündeki sonradan tümlenmiş kısım, duvar dokusunun mevcut durumundaki hatlı örgüsü dikkate alınmaksızın ve ke-

Şekil 7. 1930'lu yıllarda E ve C Burçları ile Van İç Kale Kapısı'nın doğudan görünümü (Pietschmann, 1940).

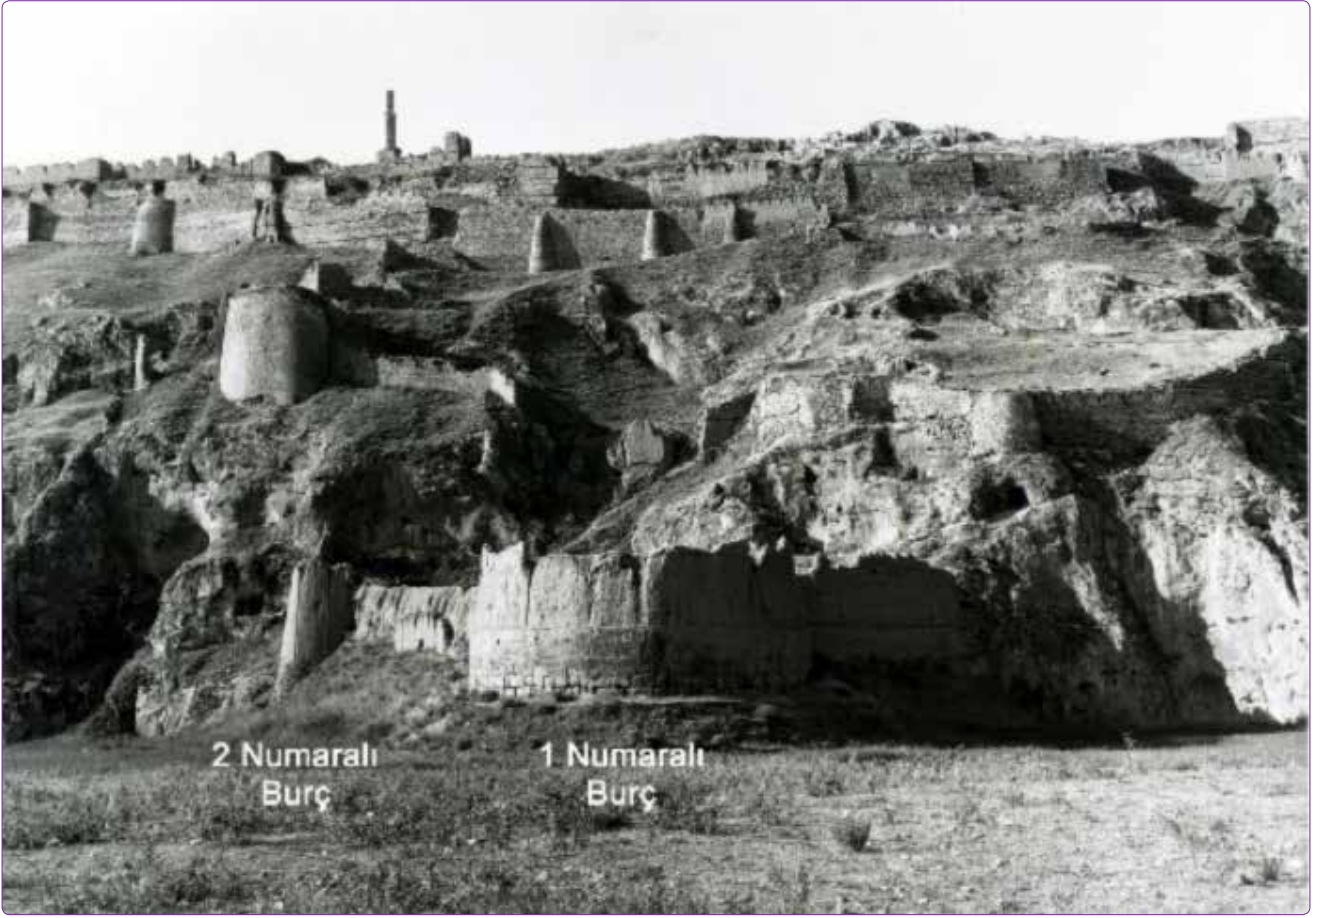
Şekil 9. Kuzey Burcu (Korfmann, 1977, Resim II / 1).

da yer almaktadır ve tarafımızdan 2 numaralı burç olarak adlandırılmıştır (Şekil 9).

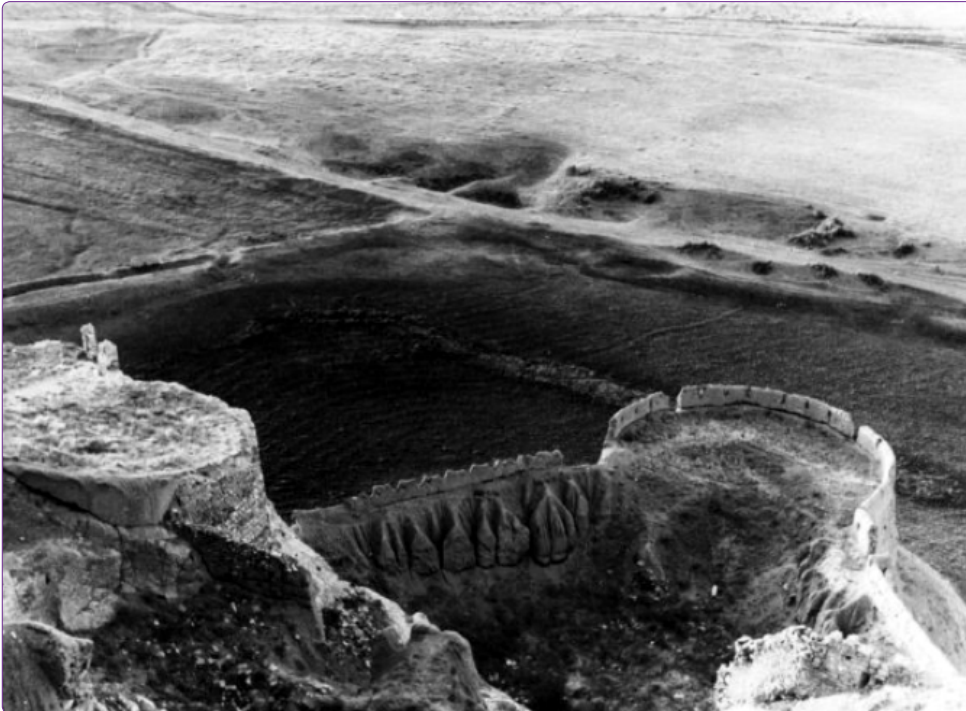
Platonun orta noktasında üstü açılmış kubbemsi taş örgülü bir sarnıç, onun hemen kuzeyinde de yine sarnıç olarak kullanılmış olabilecek bir kaya oyuğu mevcuttur. Bu alanda da sur duvarlarının doğal şartlara bağlı olarak zaman içerisinde nasıl eridiği görülmektedir (Şekil 12).

Şekil 12. 1940'lı yıllarda Kuzey Burcu'nun iç görüşü (Balsan, 1944, Resim 19).
