FATİH CAMİİ 2007-2012 RESTORASYONU UYGULAMALARI

The Restoration Of Fatih Mosque Between 2007-2012

Prof. Dr. Oğuz Ceylan | M.S.G.S.Ü.
Tuğba Keleş Ocakcan | Rest. Uzm. Y. Mimar

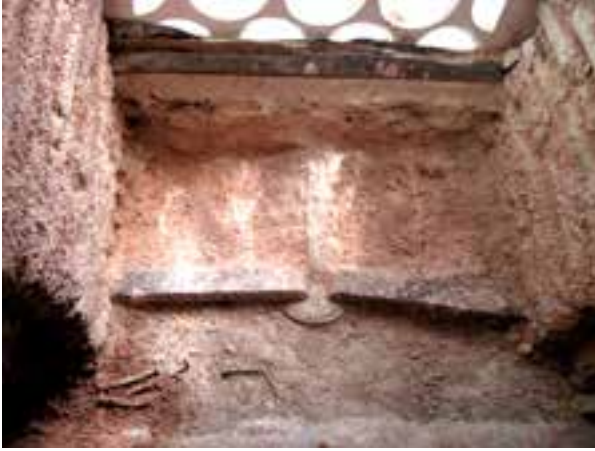
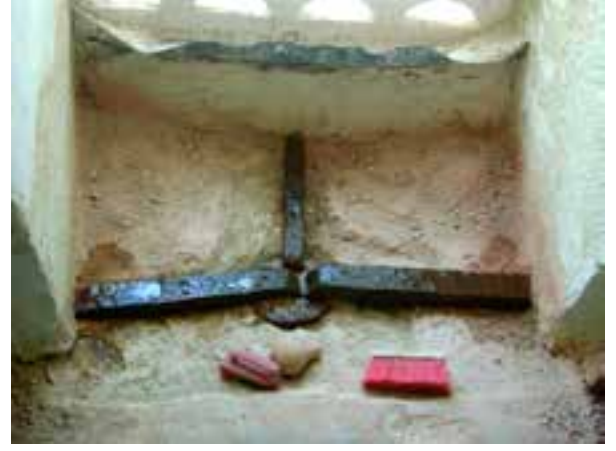
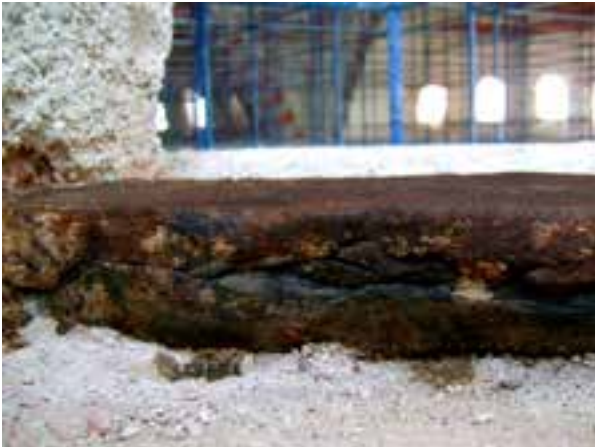
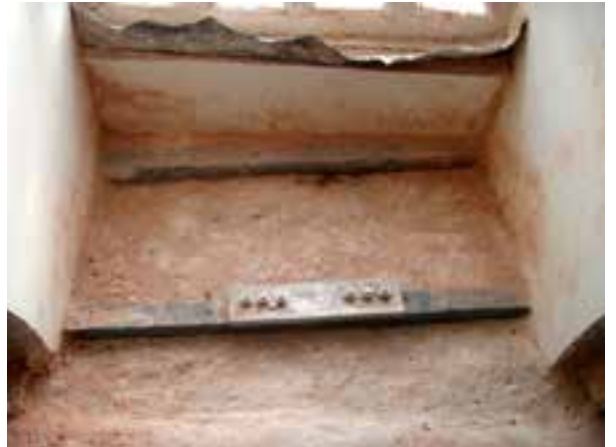
Cami yarım kubbeleri içlik-dışlık arasındaki zeminde demir hatıl-demir simitten oluşan bir hatıl sisteminin izine rastlanmıştır (Çizim 4). Horasan ve moloz dolgular alınarak tüm sistem açığa çıkarılmış, demir hatıl ve simitlerin hasarlı olup olmadıklarının anlaşılabilmesi için önce tel fırça ile mekanik temizlik, ardından tannik asit ile kimyasal temizlik yapılmıştır. Temizlik sonrası bir kısmında çürüme ve kesit kayıpları tespit edilen demir hatıl ve simitlerde, dolaşmalık kurşun altında uygulanan yöntem ile özgün malzeme ile kısmî yenileme yapılmıştır. Çürüyen yerlerinden kesilen demir hatıllara, kendi kesitinde epoksi esaslı koruyucu madde ile boyanmış olan demir hatıllar, paslanmaz çelik lamalar ve bulonlarla bağlanmıştır. Güçlendirme işleminden sonra pencere tabanlarına horasan sıva ile yeniden dolgu yapılmıştır (Fotoğraf 18,19,20,21).

Fotoğraf 18-19-20-21. Pencere tabanlarındaki demir hatıllar

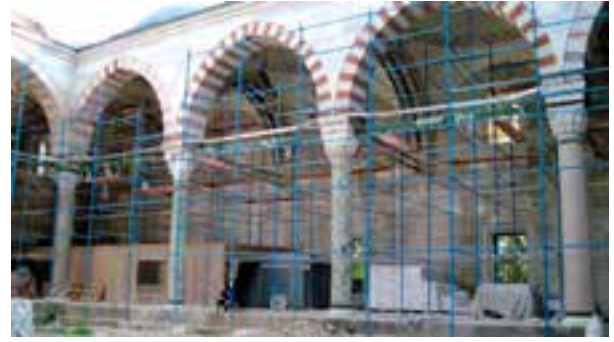
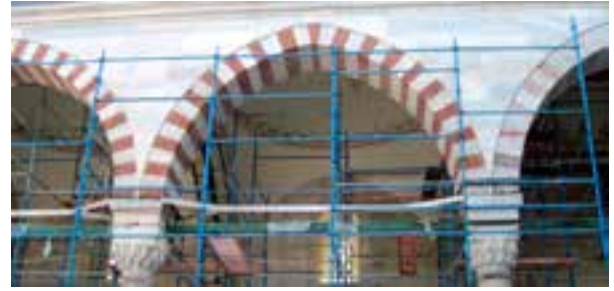
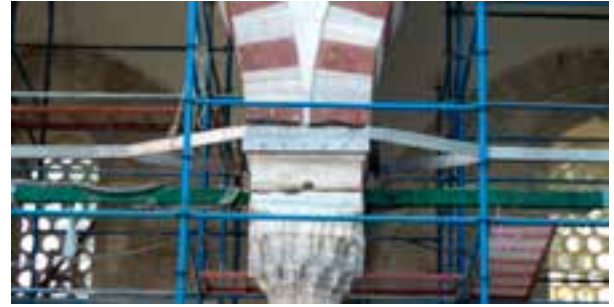
Fotoğraf 26-27-28. Revaklı avluda paslanmaz çelik gergi güçlendirmesi.

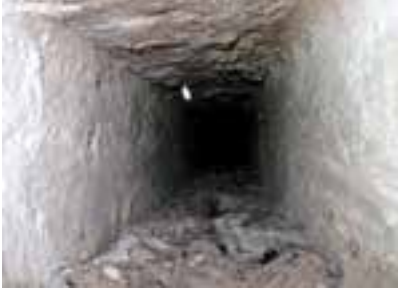
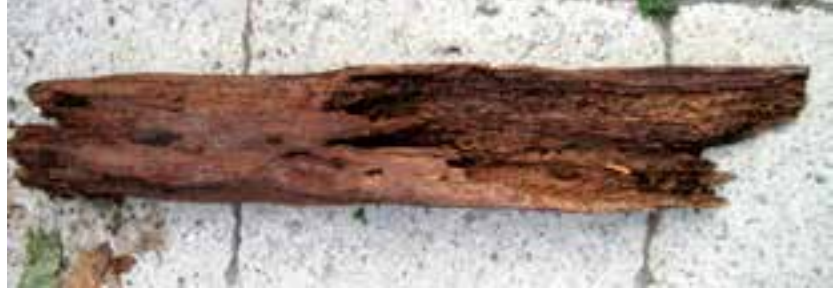
rastlanmıştır (Çizim 6). Taş çürütme çalışmaları sırasında ahşap hatılın tamamen çürüdüğü ve toz haline geldiği gözlemlenmiştir (Fotoğraf 31,32). Ahşap hatıl sisteminin yeniden ihyası için yapılan ön çalışmada, ahşap malzemeyi duvar boyunca geçirmenin mümkün olabilmesi için duvarın tamamen çürütülmesi gerektiği anlaşıldığından, ahşap hatıl ile yenileme yapılması yerine çelik malzemenin kullanılması kararı alınmıştır.

Fotoğraf 31-32. Ahşap hatıl boşluğu ve içinden çıkan çürümüş ahşap hatıl.

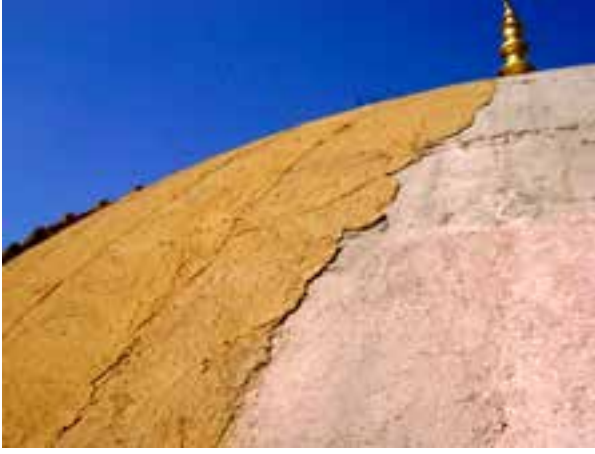
Fotoğraf 36-37. Merkezi kubbe üstünde horasan siva, çamur siva ve kurşun değişimi.

genelindeki bütün kurşun örtü açılmış, alt tabakasındaki çamur siva ve horasan sıvasında yer yer malzeme özelliğini yitirdiği tespit edilmiştir. İç yüzeyden çatlak, ayrılma gibi hasarları bulunan kubbelerde gerekli sağlamlaştırma çalışmaları yapıldıktan sonra, özgün terkinde hazırlanan horasan siva tabakası ve üzerine çamur siva tabakası tatbik edilmiş ve kurşun örtü yeniden yapılmıştır (Fotoğraf 35,36,37,38).

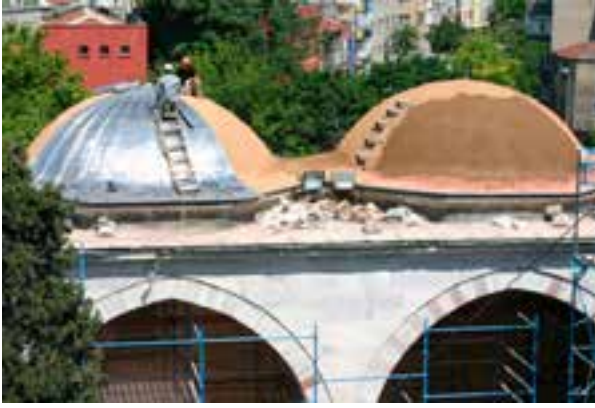
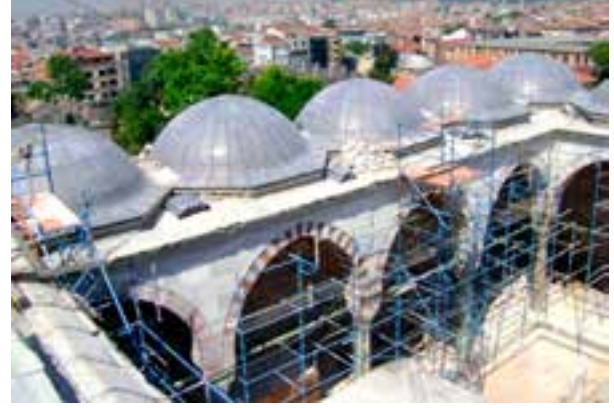
Fotoğraf 38-39. Revaklı avlu kubbelerinde kurşun örtü çalışmaları.

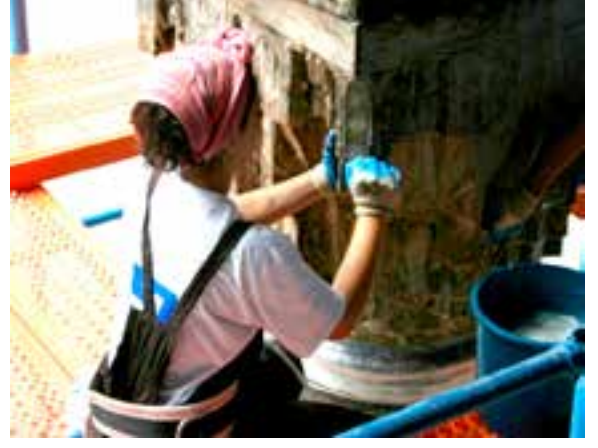
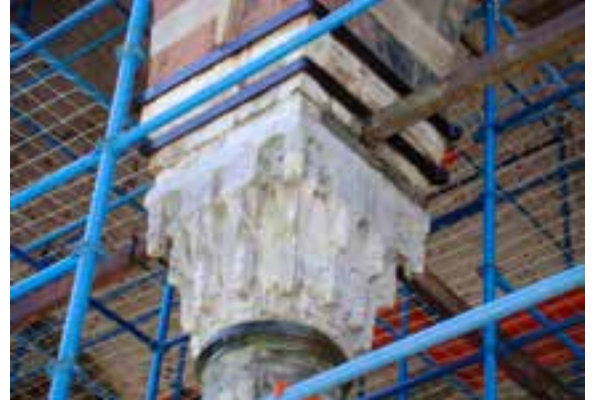
Mermer yüzeylerde, yüzey kirlenmelerinin yanı sıra parça kopmaları ve çatlaklar ağırlıklı olarak görülen hasarlardır. Atmosferik koşulların (yağmur suyu vb.) yanı sıra özellikle sütunlarda, sütun başlıklarında bulunan bakır çember ve bileziklerin korozyona uğraması dolayısıyla akan yeşil kir

tabakası bulunduğu gözlemlenmiştir. Tüm yüzey kirlilikleri AB 57 kimyasal malzemesi ile temizlenmiştir (Fotoğraf 47,48,49). Çatlaklar enjeksiyon yöntemiyle, parça kopmaları ise özgün malzemeyle tamamlama yöntemiyle onarılmıştır.

Fotoğraf 47-48-49. Revaklı avlu mermer sütun başlıklarında AB 57 ile temizlik öncesi ve sonrası.

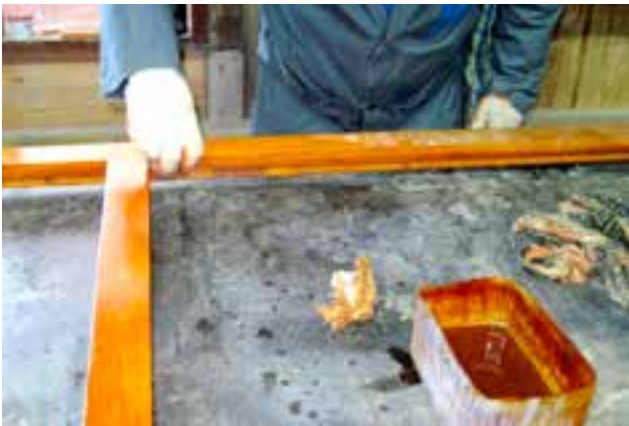
Restorasyon sırasında yapılan incelemelerde, caminin ahşap doğramalarının yağlı boya ile boyandığı, detay ve malzeme hataları sebebi ile olumsuz hava şartlarından etkilenerek büyük bir bölümünün çürüdüğü gözlemlenmiştir. Çürüyen doğramalar, mevcut kanat bölüntülerdeki oran korunarak meşe ağacından yeniden yapılmıştır. Doğramalar cila işleminden sonra emprenye edilerek,

Fotoğraf 50-51-52. Yeni imal edilmiş doğramalar ve gomalak cila yapılması.

doğramalar üzerine gomalak cila sürülmüş, gomalak cilanın dış hava şartlarından etkilenmemesi amacıyla ko-

ruyucu sürülerek, ahşap doğramalar yerlerine takılmıştır (Fotoğraf 51,52,53).

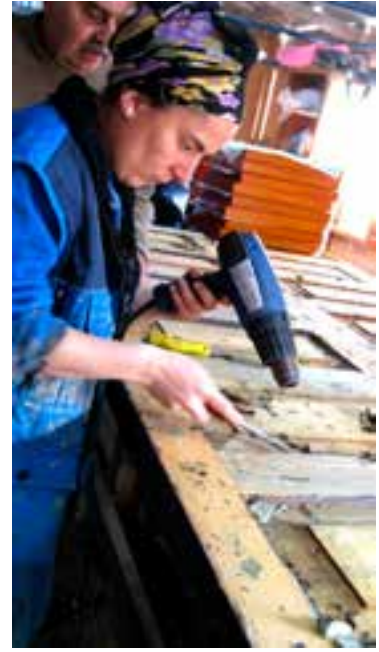
Fotoğraf 53,54. Ahşap kapıda fümigasyon uygulaması ve kapı üzerinde cila temizlenmesi

Kapı ve kepenkler üzerindeki tüm metal aksesuarlar sö-küldükten sonra ahşabın üzerindeki cila tabakası pürmüz tabancası ve yardımcı el aletleriyle kaldırıldıktan sonra kurt delikleri teker teker açılarak temizlenmiş ve ağacın cinsine özgü selülozik macunla doldurulmuşlardır (Fotoğraf 54). Ahşabın çürümüş olan kısımları temizlenerek, ağacın öz-gün malzemesi ile tamamlanmıştır. Ahşabın yüzeyi zımpa-ra ile detaylara zarar vermeden hassas bir şekilde düzgün hale getirildikten sonra gomalak cila yapımına başlanmıştır (Fotoğraf 55,56). Yaklaşık 12 kat olarak tatbik edilen goma-

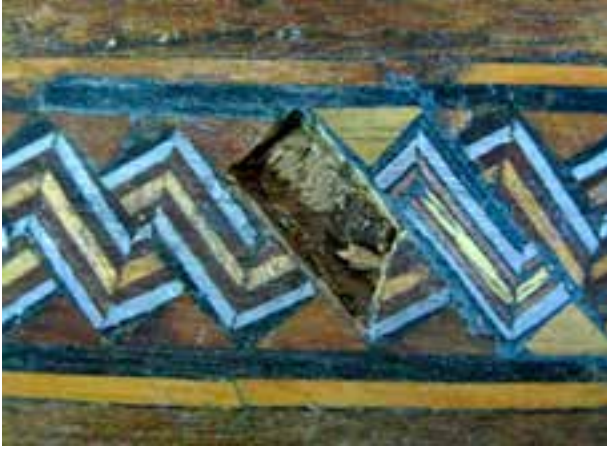
Fotoğraf 57,58. Marküteri tekniğinde eksik parçaların tamamlanması.

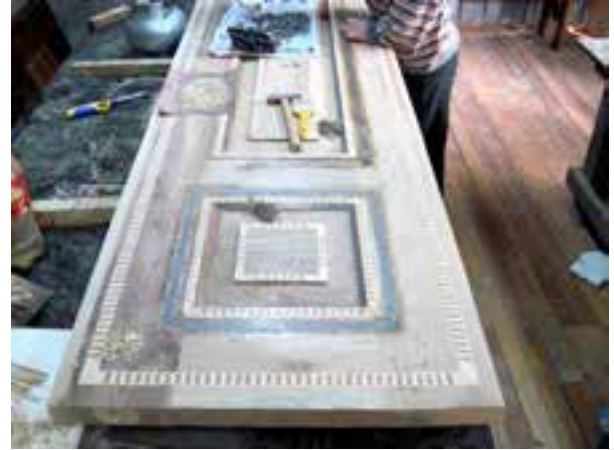
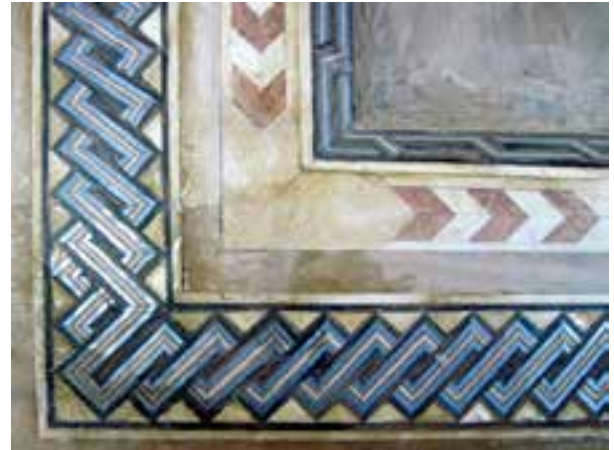
Fotoğraf 59,60. Marküteri tekniği ile yeniden imal edilen kepenk.

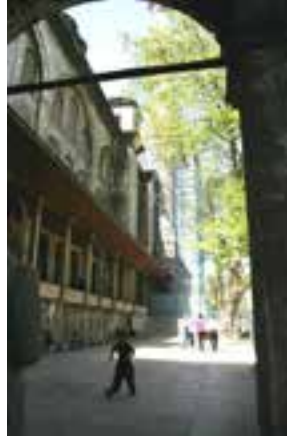
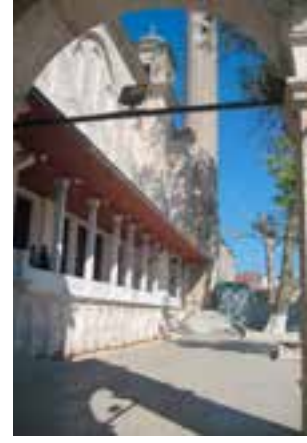
Fotoğraf 74-75. Restorasyon öncesinde ve sonrasında kuzeydoğu cephesi sundurması

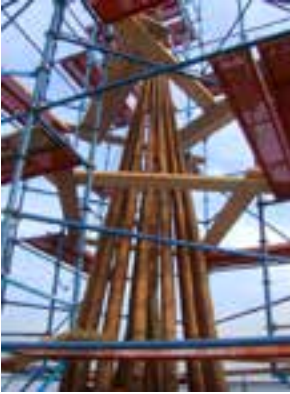
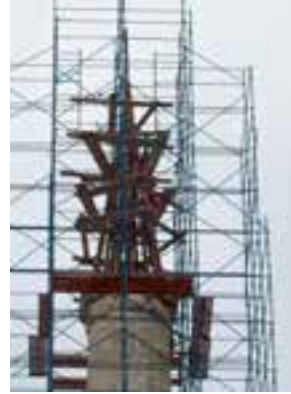
Fotoğraf 76-77. Kurşun kaplaması söküldükten sonra külah strüktürü.

Caminin kuzeybatı ve güneydoğu minare külahlarında kurşun örtü sökülmüş, altından çıkan ahşap

karkasta çürümüş olan elemanlar, çam kerestesinden emprenyeli olan muadilleriyle değiştirilmiştir (Fotoğraf 76,77,78,79,80,81).

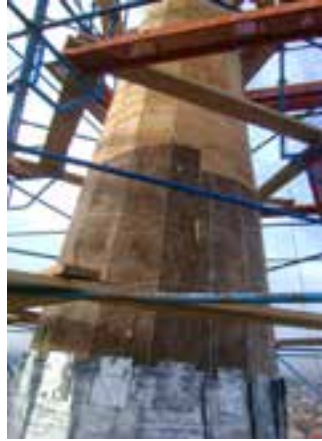
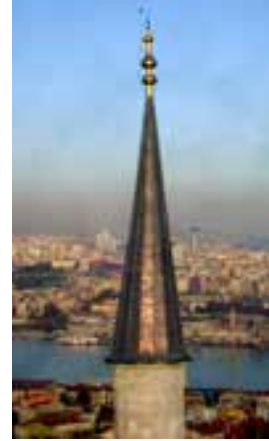
Fotoğraf 80-81. Kaplama tahtası, keçe ve kurşun kaplaması biten minare külahı.

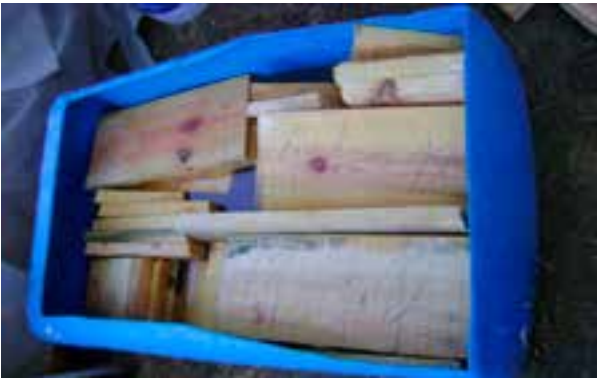
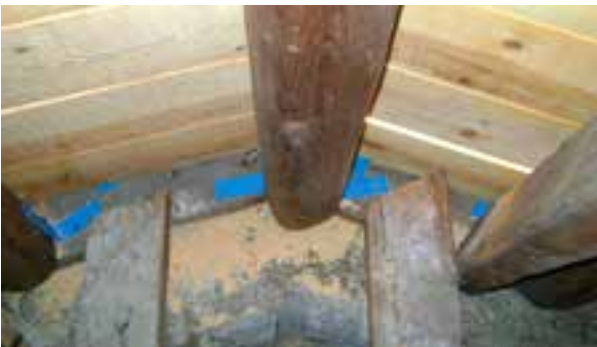
Fotoğraf 78-79. Külahta kullanılacak ahşap malzemenin emprenye edilmesi.

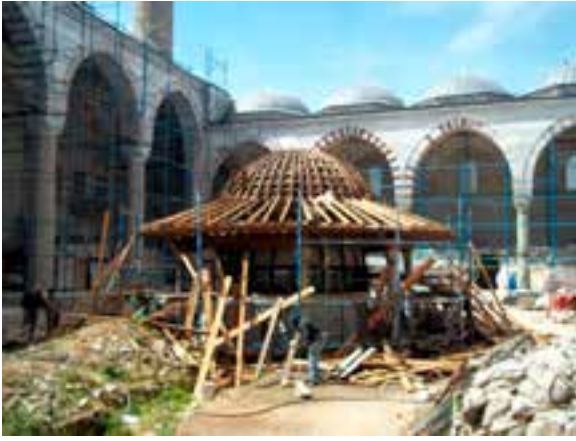
Fotoğraf 82-83-84-85. Şadırvanın restorasyon öncesi ve yapılan çalışmalar sonrasındaki durumu.

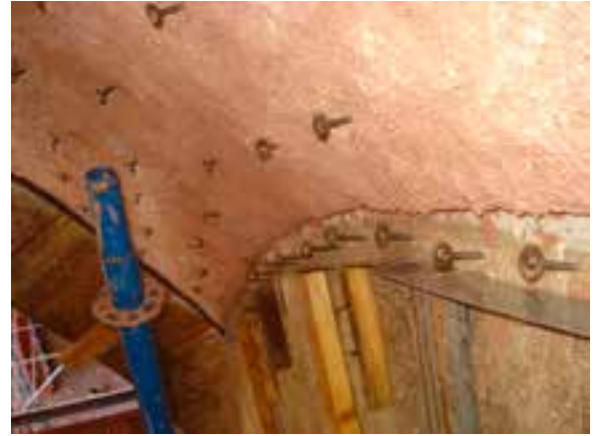
Fotoğraf 86-87. Çimento sıva sökülmesi sonrasında ortaya çıkan paslanmış çiviler ve horasan sıva yapılırken kullanılan paslanmaz çelik çiviler.

Uygulamanın başlangıcında caminin kurşun üst örtüsü kaldırıldığında ortaya çıkan korozyona uğramış çiviler, kubbe dokusuna zarar vermeden sökülmüş, yerlerine paslanmaz çelik çiviler çakılmıştır. Yenilenen kurşunlar için, yine paslanmaz çelik çiviler kullanılmıştır. Üst örtü haricinde kubbe, pandantif ve tonoz gibi elemanların iç yüzeylerinde de sıvayı tutması amacıyla çakılmış olan çok miktardaki korozyona uğramış çiviler sökülerek, yerlerine geniş başlı paslanmaz çelik çiviler çakılmıştır. Özgün kalem işinin bulunduğu yü-
