FATİH CAMİİ KÜLLİYESİ HAZİRE DUVARLARI VE ÇEŞMELERİN RESTORASYONU İLE SPONSOR OLARAK RESTORE EDİLEN TÜRBELER

Restorations of Fatih Mosque's Cemetery Walls- Fountains
and Sponsored Restorations of Tombs

Nilgün Nurhan Şener | *Restoratör*

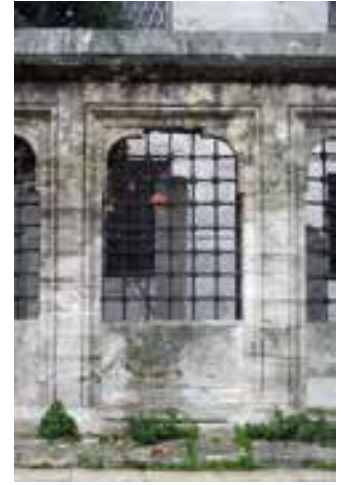
Fotoğraf 3 Güneybatı hazire duvarı çorbacı kapısı tarafı

Güneybatı hazire duvarında ise toplam 26 adet pencere açıklığı mevcut olup 15.pencere açıklığından sonra bir basamakla ulaşılan mermer söveli, kemerli ve üstünde saçak olan demir bir kapı ve bitişiğinde bulunan çeşme ile bölünmüştür. Çeşmeden sonra 10 adet pencere açıklığı daha sıralanmış olup duvar, kütüphaneye açılan yine mermer söveli, kemerli demir bir kapı ile bölünmüştür. Kapıdan sonra 1 adet pencere açıklığı ile cami duvarına bitleştirilerek sonlandırılan hazire duvarı, kuzeydoğu hazire duvarında olduğu gibi küfeki taşından yapılan harpuşta ile kapatılmıştır¹ (Fotoğraf 3-4).

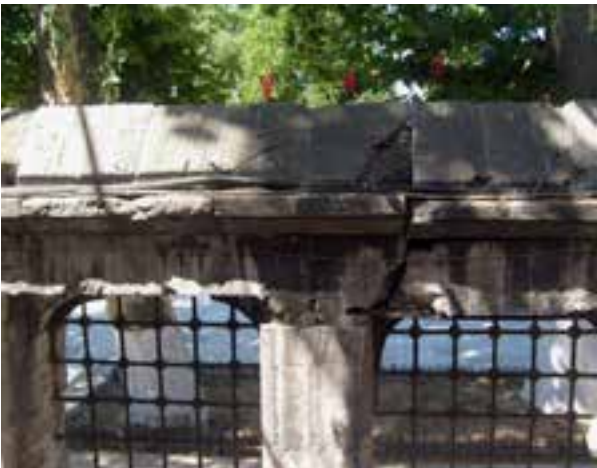
Her iki hazire duvarında da taş yüzeylerde dış etkenlere (yağmur, rüzgâr, kar, hava kirliliği vb.) bağlı olarak taş doku yüzeylerinde likenleşme ve kabuklaşma gibi kirlilikler, taş yüzeylerinde kayıplar, parça kopmaları ve çatlaklar, derz aralarında ve taş oyuklarında çiçeklenmeler, geçmişteki yanlış onarımlara bağlı bozulmalar öncelikle fark edilen hasarlar arasındadır (Fotoğraf 5-6-7-8-9-10).

Fotoğraf 5-10 Kuzeydoğu hazire duvarı restorasyon öncesi görünüm

Taş yüzeylerindeki mevcut kirlilikler kontrollü kumlama yöntemi ile temizlenmiştir. Tespit edilen hasarlı taşlar çürütme yöntemiyle alınarak yerine özgün dokuya sahip aynı taşlarla ekler yapılmıştır. Eksik ya da kopan parçalar özgün malzeme ile tamamlanmıştır. Derz aralarında büyüyen otlar kimyasal ilaçlarla kurutularak yapı dokusundan uzaklaştırılmıştır (Fotoğraf 24-25-26-27-28-29).

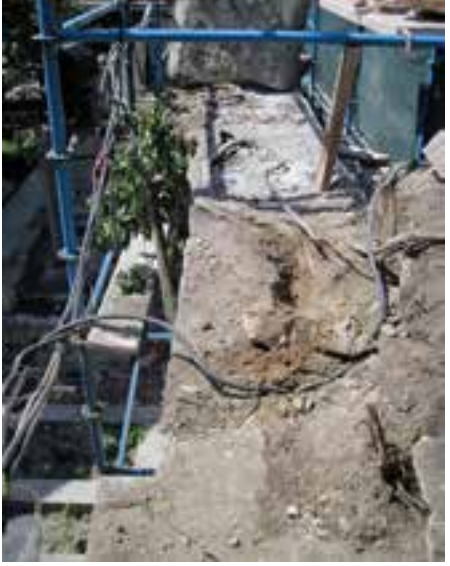
Hazire duvarının harpuştası altına giren incir ağacı harpuşta altında kök salmış, duvar boyunca ilerleyen kökler harpuşta başta olmak üzere taşları patlatmış ve duvara ciddi boyutta zarar vermiştir (Fotoğraf 11-12). Duvarların

Fotoğraf 11-12 Harpušta altına giren ağaç kökleri

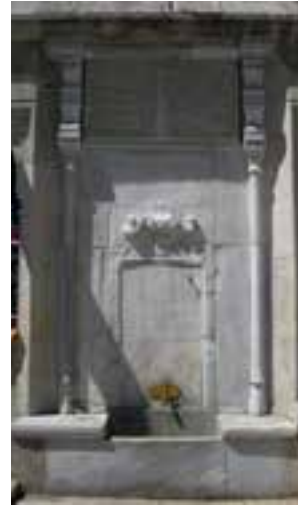
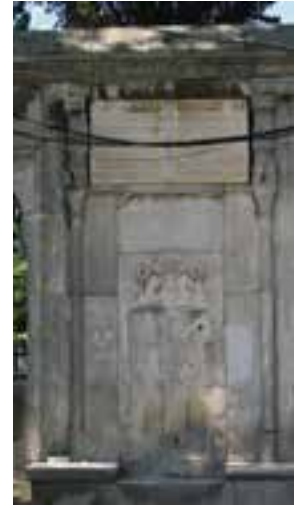
Fotoğraf 1 Kuzeydoğu hazire duvarındaki çeşme

Zaman ve doğal faktörlerin etkisiyle mermer yüzeylerinde oluşan kirlilikler, parça kopmaları ve çatlaklar tespit edilen hasarlar arasındadır (Fotoğraf 3-4-5).

Mermer yüzeylerindeki kirlilikler AB57 ile temizlenmiştir. Eksik ya da onarılamayacak durumda olan parçalar yeniden imal edilmiştir. Hasarlı kısımlar aynı özellikteki malzemeden tamamlanmıştır. Kitabeler temizlenerek altın varak yapılmıştır. Kayıp olan ve kullanılamaz durumda olan musluk ve musluk aynaları da özgün durumuna göre yenilenmiştir (Fotoğraf 6-7-8).

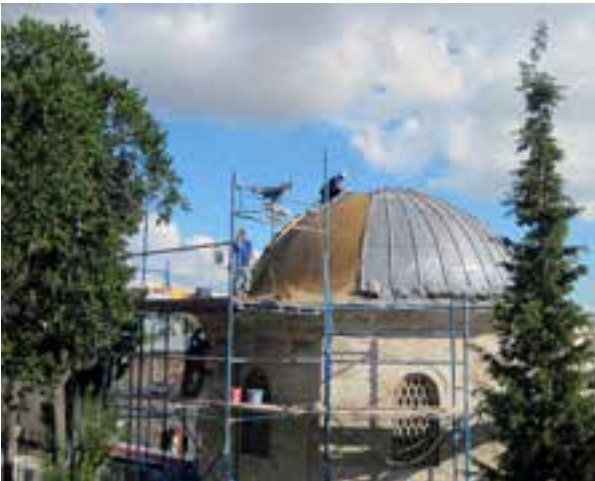
Fotoğraf 6 Kurşun örtü değiştirilirken

Zamanla çevresel ve doğal faktörlerin etkisiyle kurşun örtü sistemi zarar görmüştür. Hasarlı olan kurşun kaplama ve kurşun altında bulunan niteliksiz çimento siva sökülerek yapıdan uzaklaştırılmıştır. Temizlenen kubbe yüzeyi horasan siva ve çamur siva ile sıvanmış, kurşun ile yeniden kaplanmıştır (Fotoğraf 6-7).

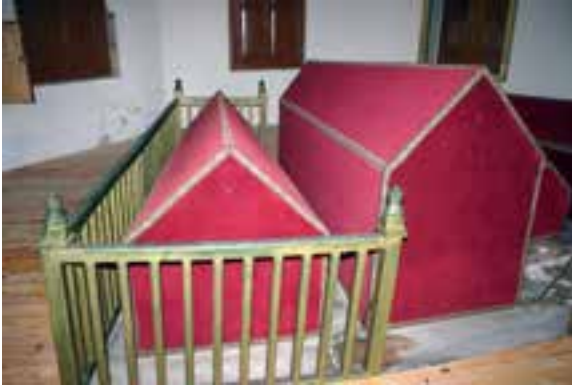
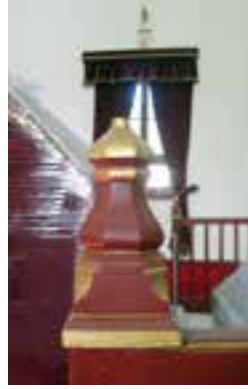
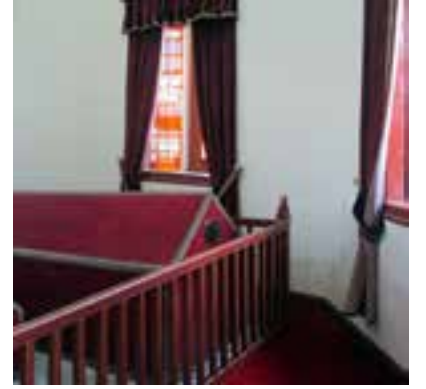
Fotoğraf 19-20-21 Restorasyon öncesi ve sonrası korkuluk

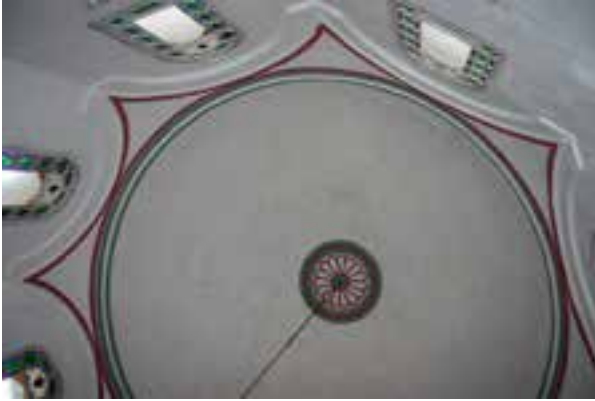
Fotoğraf 36 Restorasyon öncesi

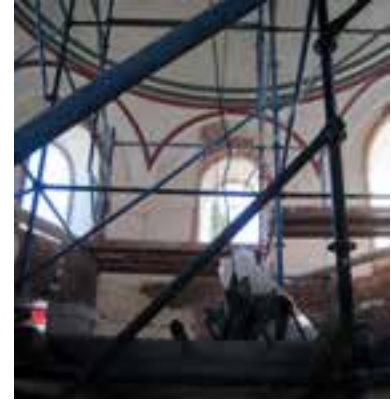
Fotoğraf 37-38 Çimento sıvalar söküldükten sonra

Beden duvarlarında ve kubbede rutubet nedeniyle çatlayan, dökülen niteliksiz çimento sıva ve boya sökülmüş, özgün malzemelerle yapılan horasan harcıyla tekrar sıvanmıştır (Fotoğraf 39-40-41). Avize temizlenerek yerine takılmıştır. Aydınlatma için ayrıca pirinç aynalı bağlantı kolları aplikler takılmıştır. Türbe içini örümcek ağlarından korumak için ise bir adet pirinç muhafazalı aynalı bağlantı kolları devekuşu yumurtası takılmıştır (Fotoğraf42-43).

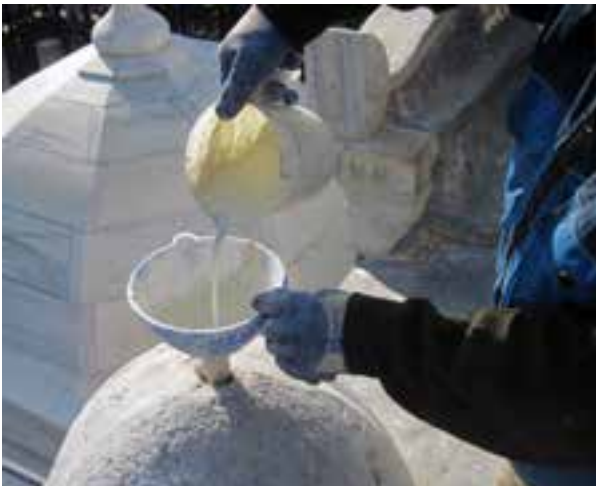
Fotoğraf 15 Derz dolgusu yapılması

Taş yüzeylerindeki kirlilikler kontrollü kumlama yöntemi ile temizlenmiş, tespit edilen hasarlı taşlar çürütme yöntemiyle alınarak yerine özgün dokuya sahip aynı taşlarla ekler yapılmıştır. Derz aralarında mevcut olan kayıplar ise derz dolgusuyla yeniden doldurularak güçlendirilmiştir (Fotoğraf15).

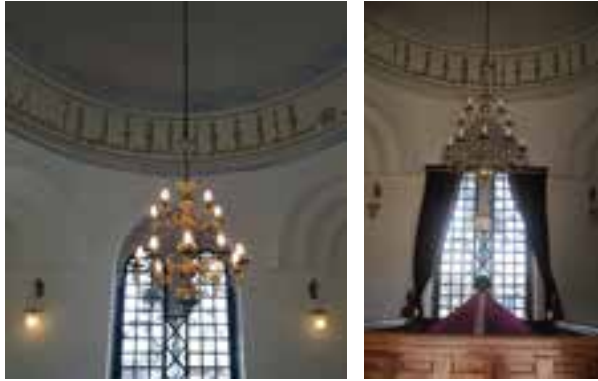
Fotoğraf42-43 İç mekan restorasyon sonrası
