MİLET/İLYAS BEY CAMİİ- SORUNLAR-ACİL TEDBİRLER

Aylin ÖNEY (KABAOĞLU)
Y. Mim.-Koruma ve Onarım Uzmanı

Bu bildiride, bütün Külliye'yi kapsayan proje çalışmasının İlyas Bey Camii bölümü sunulmuş, ileri derecede malzeme bozulması ve strüktürel deformasyon gösteren yapıda sorun saptama ve çözüm yöntemleri ele alınmıştır.

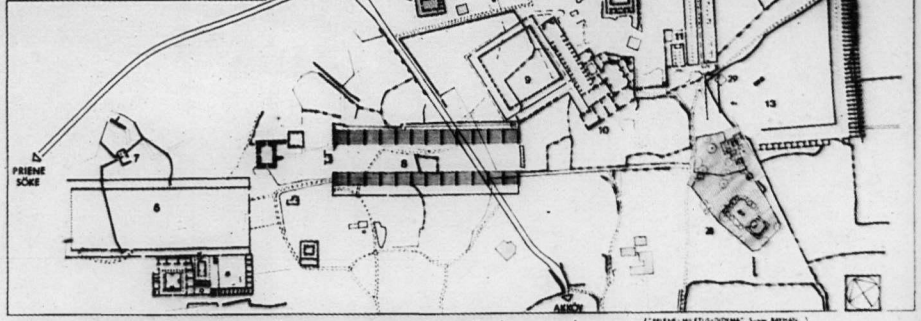
Çizim: 1
Çizim: 2

İlyas Bey Cami ve Külliyesi, Menderes havzasında, Aydın İli Balat köyü antik Miletos kentinin kalıntıları üzerinde yer almaktadır (Bkz. Çizim 1).

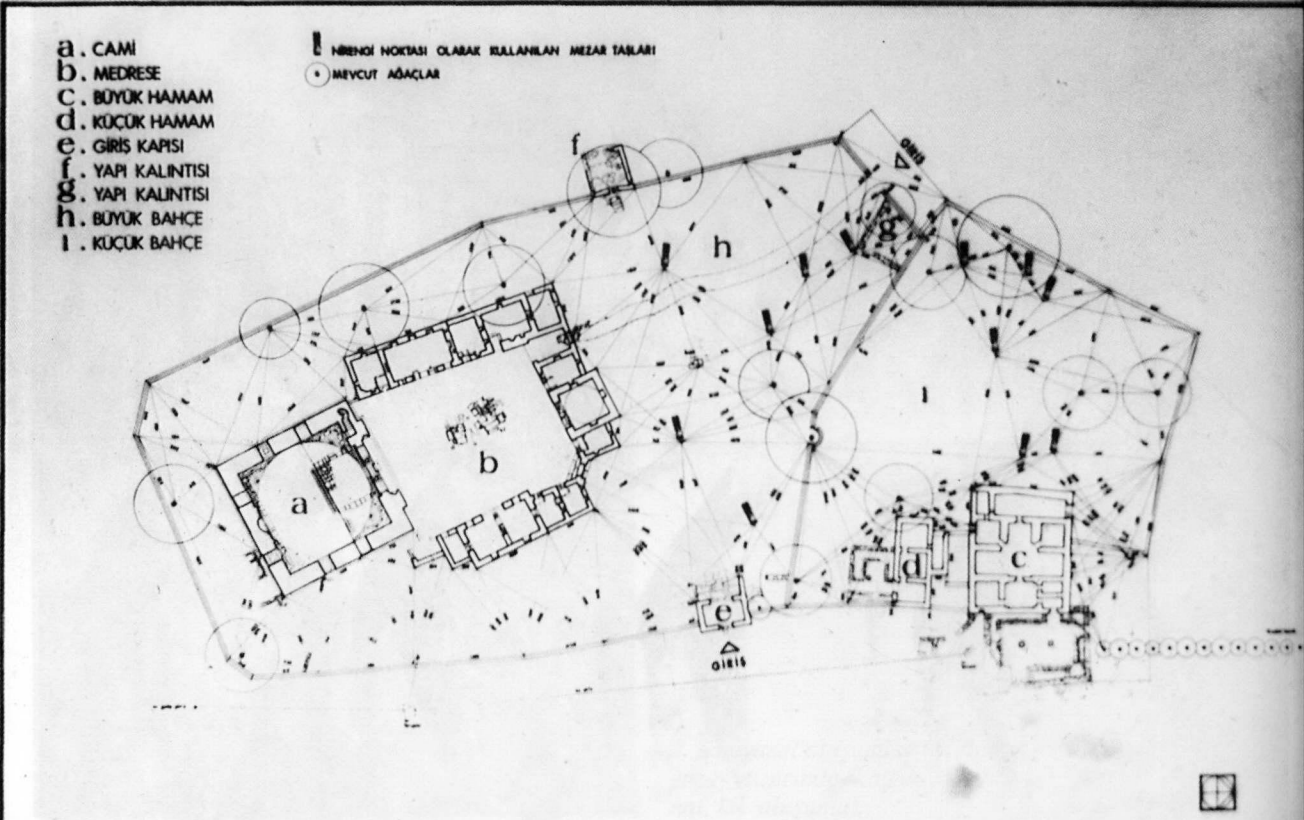
Yerleşmenin Güneyinde, kalenin Güneybatısında yer alan yapı topluluğu, ortak bir avluyu paylaşan Cami ve Medrese ile, Kuzeydoğusundaki iki hamam ve Kuzeybatıdaki işlevi tartışmalı bir yapıdan oluşmaktadır (Bkz.Çizim 2). Yapı topluluğu bir duvarla çevrilerek antik kentten ayrılmıştır. Cami ve Medrese ise ikinci bir duvarla külliye içindeki diğer yapılardan ayrılmaktadır. Bugün mezarlarla dolu olan bakımsız dış avluya, Kuzeyde küçük bir kapıyla, Medrese ve Caminin iç avlusuna da, Medrese Kuzey Cephesisinin Batısındaki küçük bir kapıyla girilir (Bkz. Çizim 2).
