**İSTANBUL’UN GELENEKSEL KONUTLARI İÇİN  
BİR PROAKTİF BAKIM-ONARIM ÖNERİSİ: CİBALI,  
SALİHPAŞA CADDESİ**

**YÜKSEK LİSANS TEZİ**

**İREM GÜZELAYDIN**

**İSTANBUL, 2022**

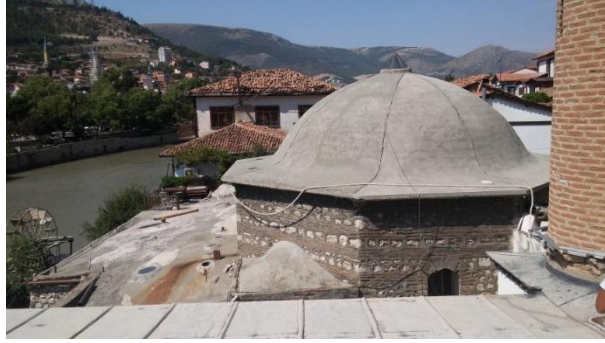
**Şekil 3.13** Kurşun malzeme görünümü verilmiş şap ile kaplanmış 1510 tarihli Amasya Yıldız Hamamı (FSMVÜ KURAM Arşivi)

Bakım ve onarım çalışmalarında farklı malzemelerin kullanımına kamu uygulamalarında da rastlanmaktadır. Cumhuriyet Dönemi’nde, ihtiyaçlar ve imkanlar doğrultusunda, kültür mirası yapılarda onarım esnasında malzemelerin sık sık değiştirildiği uygulamalara rastlanmaktadır. 1960’lı yıllarda küfeki taşının tedariği konusunda yaşanan güçlükler nedeniyle onarım çalışmalarında traverten taşı kullanılması, 1980’li yıllarda kurşun malzemenin pahalı olması nedeniyle kaplama işlerinde kurşun görünümü verilmiş şap karışımı kullanılması bu tip uygulamalara örnek olarak gösterilebilir.<sup>4</sup> (Şekil 3.13)

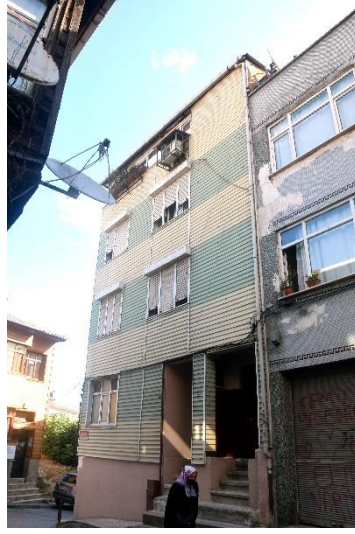
Şekil 4.17 2200 ada 2 parselde bulunan tarihi

doku ile uyumsuz yeni yapı

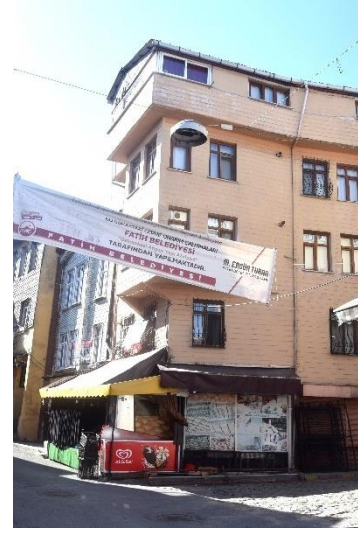
Şekil 4.18 2200 ada 2 parselde bulunan tarihi

doku ile uyumsuz yeni yapı

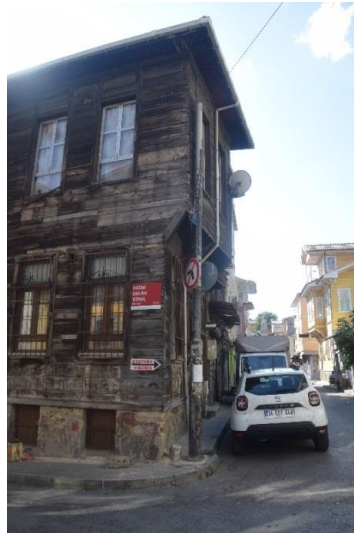
**Şekil 4.23** 1021 ada 12 parselde bulunan kagir bodrum kat üzeri ahşap iskelet yapı (Yapı No: 7)

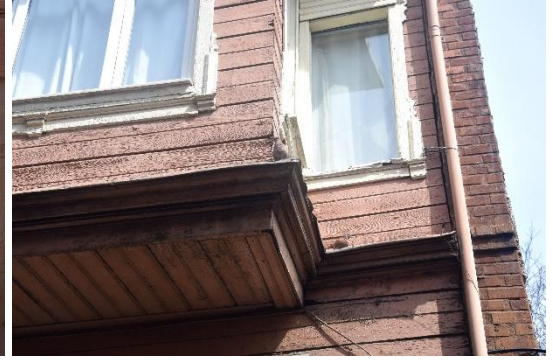
**Şekil 4.42** 1019 ada 20 parseldeki konutun ahşap cephe kaplamasında zamana bağlı eskime, Yapı No: 26 (Güzelaydın, 2022)

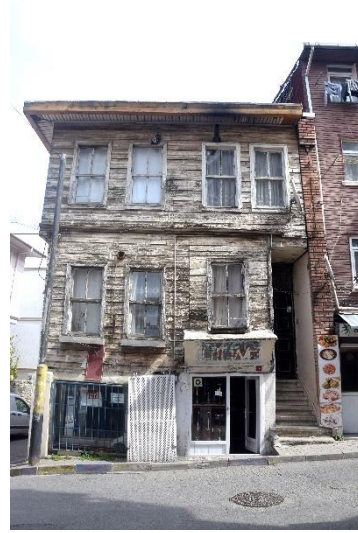
No: 1, 2, 4, 5, 7, 15, 20, 22 ve 23) bakımsızlık nedeniyle orta ya da kötü durumda olduğu gözlemlenmiştir. (Şekil 4.45, Şekil 4.46 ve Şekil 4.47) Konutların cephelerinde çok sayıda “yama” niteliğinde müdahale bulunmaktadır. Fakat, aktif kullanımda olan konutlarda ciddi bir cephe hasarı görülmemiştir. Su ve nem kaynaklı hasarlardan kaçınılması için gerekli olan yağmur suyu iniş boruları ve çatı oluklarının muhdes dahi olsa çoğunlukla işlevlerini yerine getirdiği gözlemlenmiştir. Fatih Belediyesi tarafından sağlıklılaştırma çalışması kapsamında seçilen yapıların cephelerinde yürütülmüş onarım çalışmalarından sonra yapı sorumlularının cephenin bakımı ile ilgili süreçlere özen gösterdiği ve cephelerin hala iyi durumda olduğu tespit edilmiştir.

**Şekil 4.46** 1019 ada 23 parseldeki yapıda bakımsızlık nedeniyle cephe kaplamasında bozulma, Yapı No: 22 (Güzelaydın, 2022)

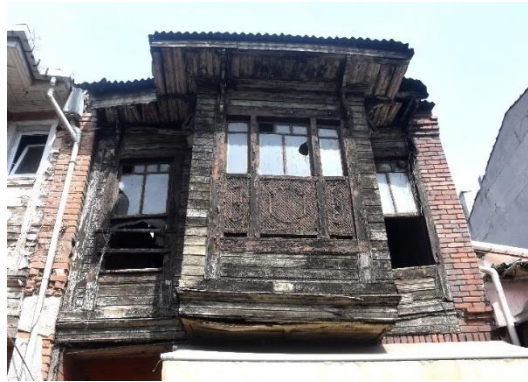
**Şekil 4.47** Bakımsızlık nedeniyle yok olmaya yüz tutan ahşap pencere ve kafes detayı, Yapı No: 31 (Güzelaydın, 2022)

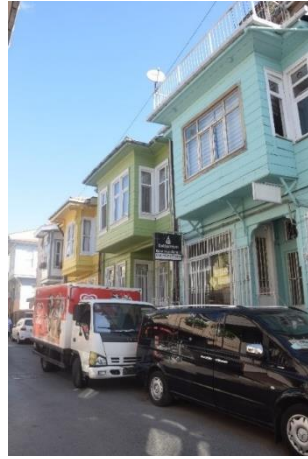
**Şekil 4.49** Sokak sağlıklaştırma çalışmasında yenilenen cepheler, Yapı No: 13, 14, 15  
(Güzelaydın, 2021)

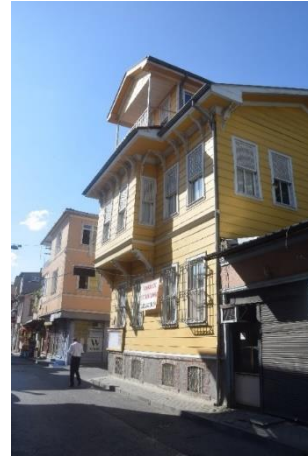
**Şekil 4.50** Yakın zamanda restore edilen bir yapı, Yapı No: 10  
(Güzelaydın, 2021)

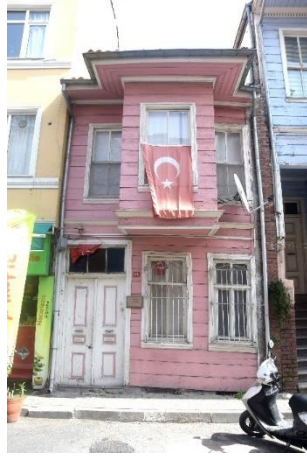
Fatih Belediyesi tarafından 2000'li yıllarda yürütülmüş sokak sağlıklaştırma çalışmalarının ilk etabında yürütülen cephe sağlıklaştırma çalışmalarının yapılarda etkisini yitirmeye başladığı görülmektedir. 1021 ada, 10 parselde bulunan geleneksel konutun (Yapı No: 11) cephesinde düzenli bakım ve onarım eksikliğinden dolayı bozulmalar başlamıştır. (Şekil 4.49, Şekil 4.50, Şekil 4.51 ve Şekil 4.52)

**Şekil 4.51** 1021 ada 10 parselde bulunan konutun sokak sağlıklaştırma çalışmasında yenilenen cephesinin günümüzdeki durumu, Yapı No: 11 (Güzelaydın, 2022)

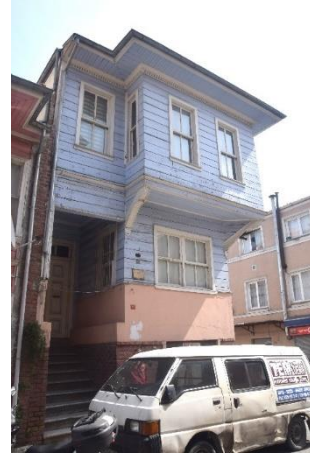
**Şekil 4.52** 1021 ada 9 parselde bulunan konutun sokak sağlıklaştırma çalışmasında yenilenen cephesinin günümüzdeki durumu, Yapı No: 12 (Güzelaydın, 2022)

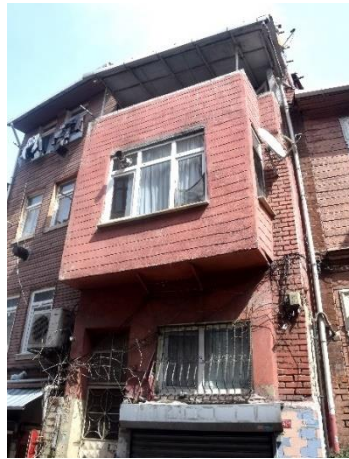
**Şekil 4.53** 1019 ada 21 parseldeki konutun sıva ile ahşap görünümü verilmiş cephesi ve teras haline getirilen ek kat, Yapı No: 24 (Güzelaydın, 2022)

İncelenen 4 yapının (Yapı No: 15, 17, 23 ve 24) özgün çatılarının sökülerek yerine ek kat ve/veya teras yapıldığı gözlemlenmiştir. (Şekil 4.53) Cephe üzerinde açılan ya da genişletilen boşluklardan yapıların iç mekanlarında da değişiklikler yapıldığı anlaşılmaktadır. Bazı yapılar çok kullanıcı olacak şekilde bölümlenmiş ve yapı, apartman işlevinde kullanılır hale gelmiştir. Özgün halinde zemin katı ticaret işlevinde kullanılan yapıların 7 adedinin (Yapı No: 15, 17, 22, 23, 24, 25 ve 31) cephesi değiştirilerek vitrin alanı genişletilmiştir. Yapılardan 6 adedinin de (Yapı No: 6, 10, 12, 19, 20 ve 30) cepheleri değiştirilerek bodrum katlarının ticarethane olarak yeniden işlevlendirildiği görülmektedir. (Şekil 4.54 ve Şekil 4.55)

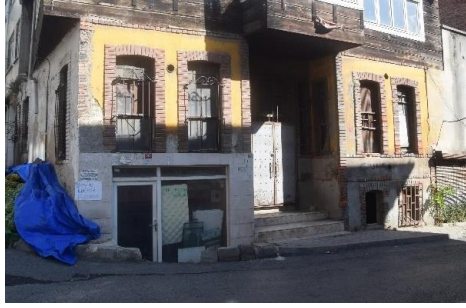
**Şekil 4.54** Bölümlenerek dükkan haline getirilmiş ve cephesi değiştirilmiş yarı bodrum kat,  
Yapı No: 06 (Güzelaydın, 2021)

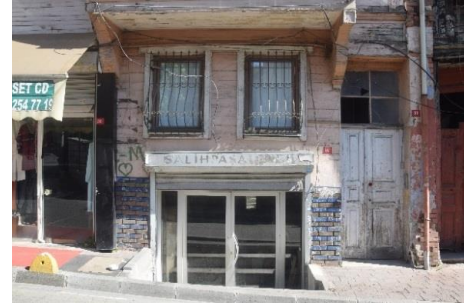
**Şekil 4.55** Bölümlenerek dükkan haline getirilmiş ve cephesi değiştirilmiş yarı bodrum kat,  
Yapı No: 30 (Güzelaydın, 2021)

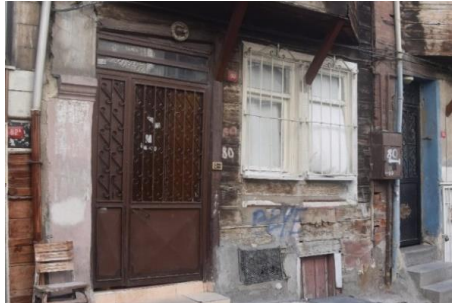
Yapıların bazılarında kapı ve pencere boşluklarının muhdes doğramalar boyutunda daraltıldığı ya da genişletildiği gözlemlenmiştir. (Şekil 4.56 ve Şekil 4.57)

**Şekil 4.56** 2198 ada 5 parseldeki konutun zemin kat cephesinde değiştirilen kapı ve pencere boşlukları  
(Güzelaydın, 2022)

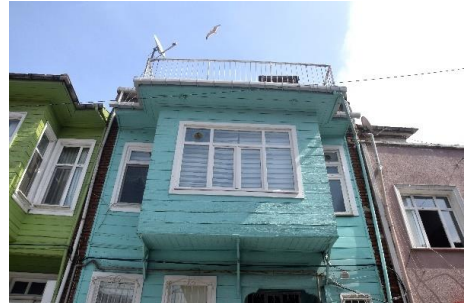
**Şekil 4.57** 1021 ada 4 parseldeki konutun 1. kat cephesinde değiştirilen pencere boşluğu  
(Güzelaydın, 2022)

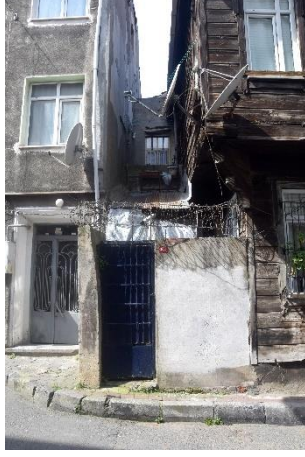
Cadde üzerindeki 2 yapıya bitişik ek yapı inşa edilmiştir ve özgün cepheler kısmen ya da tamamen kapatılmıştır. (Yapı No: 1 ve 30) (Şekil 4.58 ve Şekil 4.59)

**Şekil 4.58** 2197 ada 17 parseldeki konutun güney cephesine bitişik ek yapı, Yapı No: 1  
(Güzelaydın, 2022)

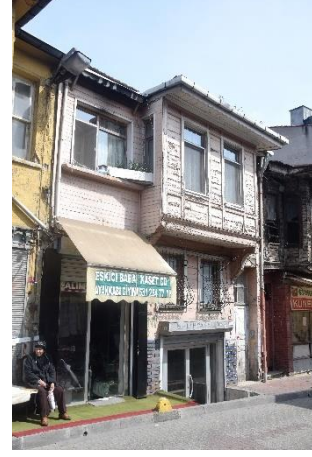
**Şekil 4.59** 1019 ada 14 parseldeki konutun batı cephesine bitişik ek yapı, Yapı No: 30  
(Güzelaydın, 2022)

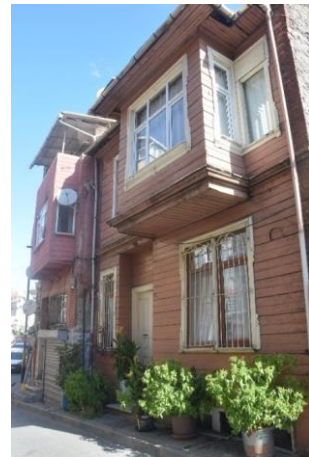
Niteliksiz malzeme müdahalelerine yönelik en sık karşılaşılan örneklerden biri konut sorumlularının özgün doğramalarını, modern doğramalar ile değiştirmeleridir. Düzenli bakım yapılmadığı takdirde kullanımda güçlük yaratan ve yalıtım sorunlarına yol açabilen ahşap malzeme, PVC ya da alüminyum gibi modern malzemeler ile değiştirildiğinde de yapıdaki hava sirkülasyonu engellenerek iç mekanda nem artışı yaşanmakta ve kullanılan doğal malzemede yeni hasarlar oluşmaktadır. İncelenen geleneksel konut yapılarında da sıklıkla kapı ve pencere doğramalarının PVC ya da metal malzemeden yeni doğramalar ile, özgün çatı oluklarının ve yağmur suyu iniş borularının PVC malzeme ile değiştirildiği gözlemlenmiştir. (Şekil 4.60 ve Şekil 4.61) Bunun yanında cephe kaplamaları ve çatı örtülerinde de onarım için sıklıkla niteliksiz malzeme kullanılmıştır. (Şekil 4.62 ve Şekil 4.63)

**Şekil 4.63** 1019 ada 20 parseldeki konutun cephesinde niteliksiz müdahaleler, Yapı No: 26 (Güzelaydın, 2022)

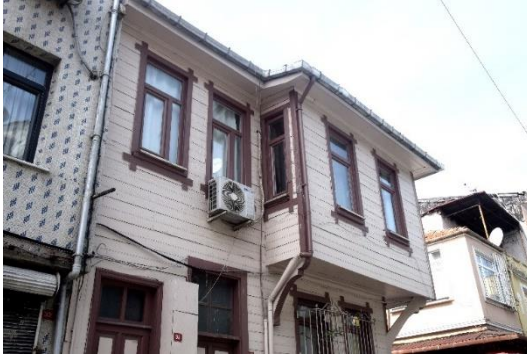
**Ekler:** Çoğunlukla yapının özgünlüğüne zarar vermese de görsel bütünlüğünü bozan klima ünitesi, çanak anten, dükkan kepengi gibi öğelerdir. (Şekil 4.64, Şekil 4.65, Şekil 4.66 ve Şekil 4.67) Salihpaşa Caddesi üzerindeki yapıların tamamına yakınında benzer eklere rastlanmaktadır. Bununla birlikte yapıların tesisat altyapılarının uygun şekilde çözülememesinden kaynaklı cephe üzerinde yer alan kablolar hem görsel kirlilik ve hem de yangın tehlikesi oluşturmaktadır.

**Şekil 4.64** 2186 ada 24 parseldeki konutun cephesinde tesisat kabloları ve klima ünitesi, Yapı No: 18 (Güzelaydın, 2022)

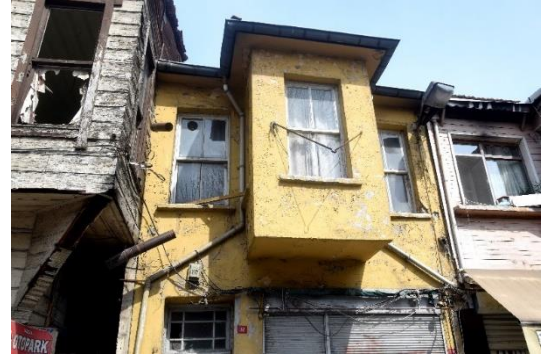
**Şekil 4.65** 1019 ada 15 parseldeki konutun cephesinde tesisat kabloları ve yağmur suyu iniş boruları, Yapı No: 29 (Güzelaydın, 2022)

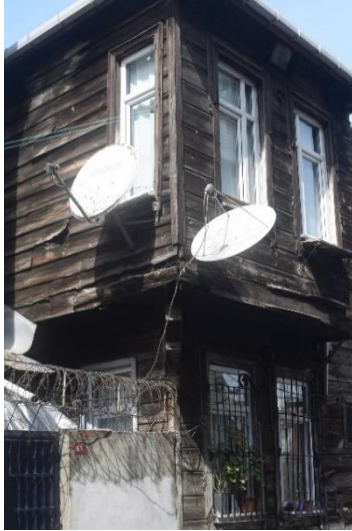
**Şekil 4.66** 2197 ada 17 parseldeki konutun cephesinde çanak antenler, Yapı No: 1 (Güzelaydın, 2022)

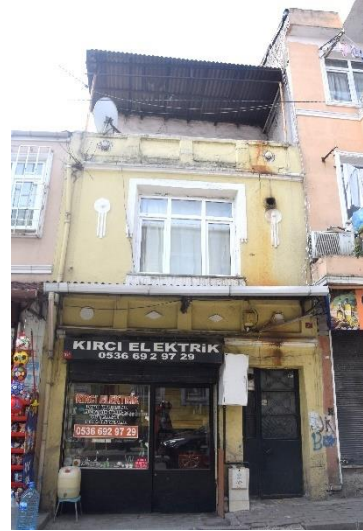
**Şekil 4.67** 2215 ada 4 parseldeki konutun cephesinde dükkan kepengi ve terasındaki sundurma, Yapı No: 15 (Güzelaydın, 2022)

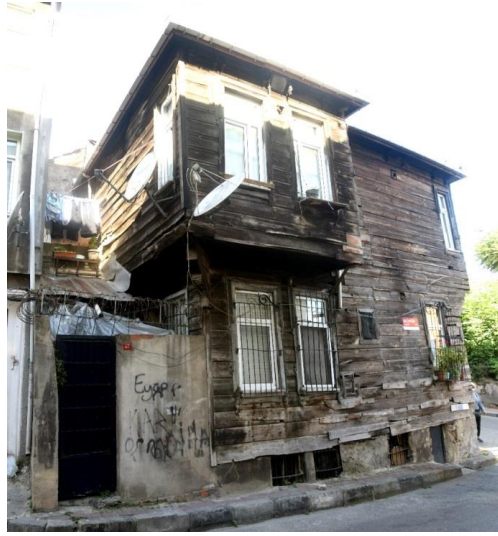
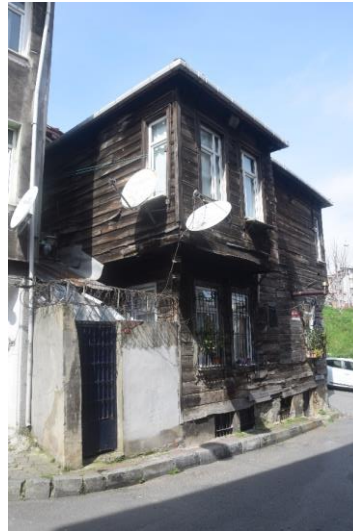
| <p>Yapı, özgün haline dair izleri taşısa da cephe üzerinde birçok öğenin muhdesleri ile değiştirildiği gözlemlenmiştir. Yapının iç mekanda bölünerek çok kullanıcıli hale getirilmiş olma ihtimali yüksektir. Cephe üzerindeki pencerelerin tamamı PVC doğramalar ile değiştirilmiştir. Kuzey Cephesi üzerindeki kapı boşluğu muhdes metal bir kapı ile örtülüdür ve kapının solunda yeni bir kapı boşluğu açılmıştır. Bu uygulama yapının iç mekanda da bölündüğü fikrini oluşturmaktadır. Doğu Cephesi'nde sonradan açılmış olması muhtemel, bodrum katına erişim için kullanılan bir kapı bulunmaktadır. Özgün cephe kaplamasının yer yer yeni malzeme ile değiştirildiği ya da muhdes parçalarla özgün malzemenin onarıldığı gözlemlenmiştir. Ahşap cephe kaplaması çürüme ve mantar belirtileri göstermektedir. Doğu Cephesi'nde, çıkma altında yer alan payandaların bazıları muhdes metal parçalar ile değiştirilmiştir. Subasman hizasındaki yığma cephe duvarlarında niteliksiz sıva işçiliği ve derz boşalmaları görülmektedir.</p> | | | | | | |

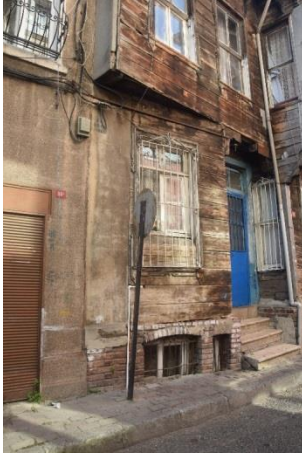
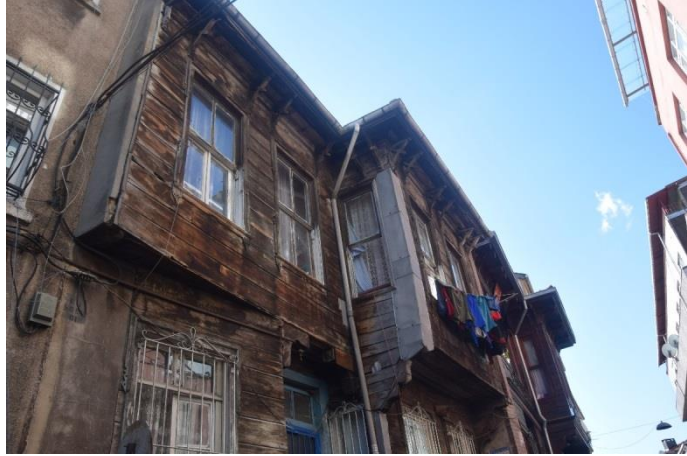
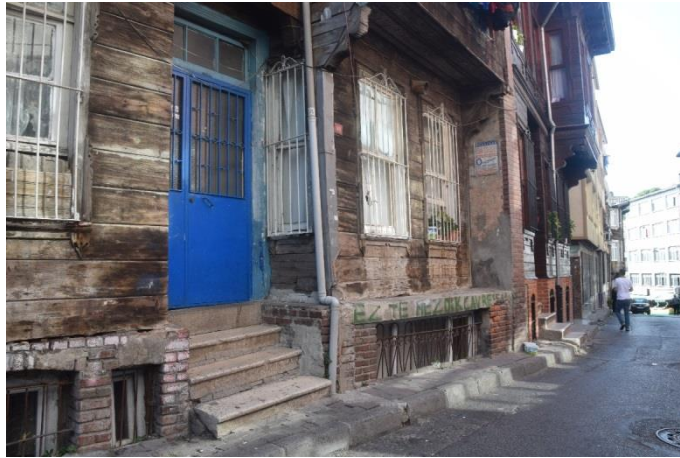
| <p>Yapının Salihpaşa Caddesi üzerindeki Batı cephesi büyük oranda özgünlüğünü korumakla birlikte bakımsızlık kaynaklı cephe malzemelerinde bozulmalar görülmektedir. Cephe kaplamasında kayıplar ve niteliksiz onarımlar mevcuttur. Yapının özgün giriş kapısı kayıptır. Bodrum katın da daire olarak kullanıldığı gözlemlenmiştir. Yapıda iç mekan planlarında değişikliğe gidildiği ve çok kullanıcılı hale getirildiği öngörülmektedir.</p> | | | | | | |

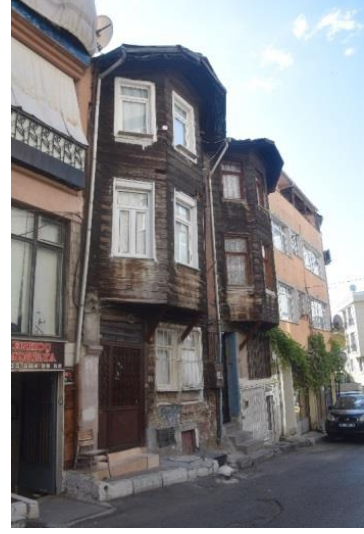
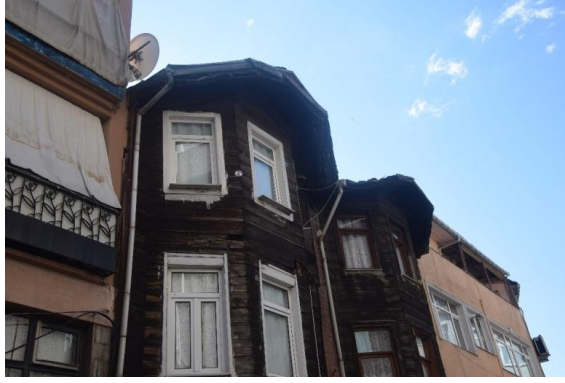
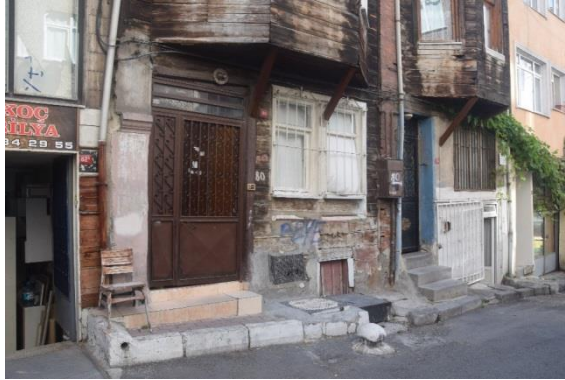
| <p>Yapının özgün Güneybatı cephesine dair izler okunmakla birlikte özellikle bodrum ve zemin kat cephesinde yoğun müdahale gözlemlenmiştir. Zemin katta yer alan pencere boşluğu değiştirilmiş ve özgün doğramaların yerine muhdes ahşap doğramalar kullanılmıştır. Çıkmayı destekleyen ahşap payandalar muhdestir. Cephe üzerindeki ahşap kaplamada çürüme, parça kayıpları ve niteliksiz onarımlar gözlemlenmektedir. Bodrum kat hizasında cephede niteliksiz sıva onarımları yapılmıştır.</p> | | | | | | |

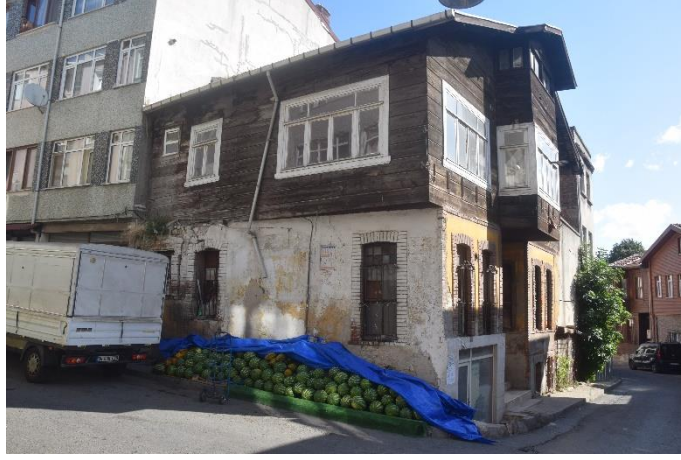
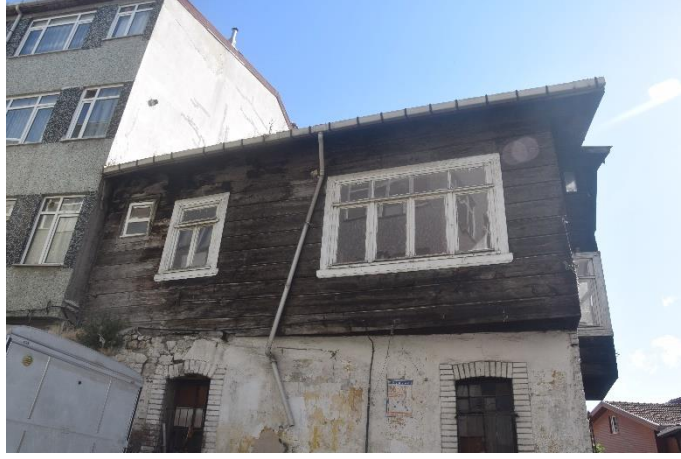
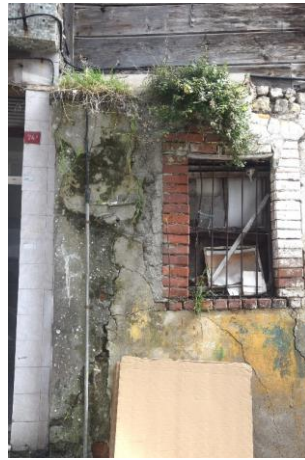
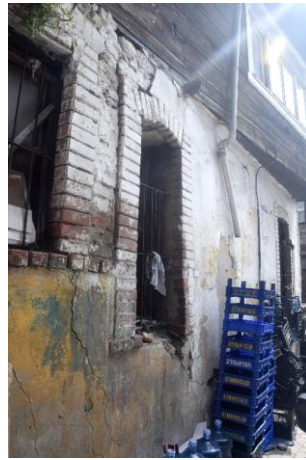
| <p>Yapı, günümüzde kullanılmamaktadır. Birinci kat cephesinde pencere boşlukları değiştirilmiştir. Ahşap cephe kaplamasında bozulma gözlemlenmektedir. Zemin ve bodrum katın yığma taş duvarlarının üzerindeki sıvada dökülmeler görülmektedir. Güneybatı cephesinin solunda, incir ağacı ve 1. kat döşeme hizasında oluşan bitkilenme kaynaklı çökme gözlemlenmiştir. Cephelerde bakımsızlık kaynaklı su hasarları göze çarpmaktadır.</p> | | | | | | |

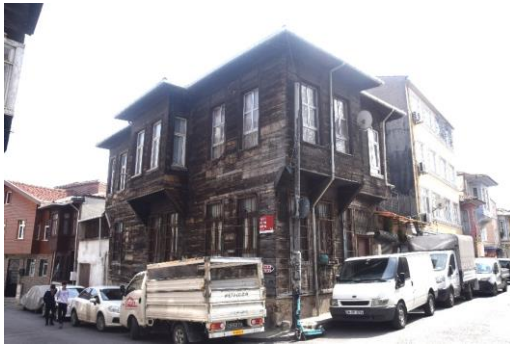
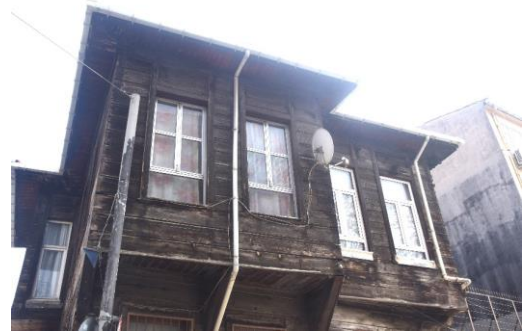
| <p>Yapı cephesi üzerindeki boşluklar ve kaplamalar büyük oranda özgündür. Kuzeybatı cephesinde zemin ve 1. katta cephe üzerinde pencere boşluklarının kapatıldığına dair izler yer almaktadır. Ahşap cephe kaplamasında bozulmalar gözlemlenmektedir. Saçak altı ahşap kaplaması ve cephe kaplamasında yeni malzemeler kullanılmıştır. Yapının Güneydoğu cephesindeki çatı saçığı altındaki ahşap süslemelerin diğer cephelerde olmadığı gözlemlenmiştir. Yapının özgün çıkma altı payandaları Güneydoğu cephesinde görülebilmektedir. Diğer cephelerdeki ahşap payandaların güçlendirme amaçlı yeni ahşap malzeme ile kaplandığı düşünülmektedir. Bodrum kat hizasında ise tuğla duvarlar üzerine yapılan sıva ve boyada dökülmeler vardır.</p> | | | | | | |

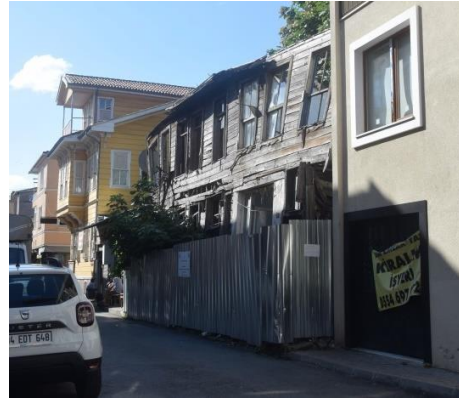
**Şekil 63.** Yapı No:08  
(Güzelaydın, Ağustos 2021)

| Yapı günümüzde kısmen yıkılmıştır ve kullanılmamaktadır. | | | | | | |

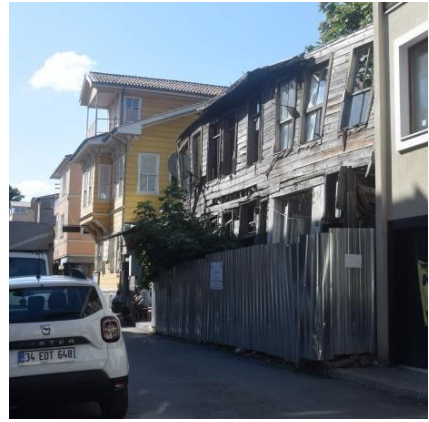
**Şekil 68.** Yapı No:09  
(Güzelaydın, Ağustos 2021)

| Yapı günümüzde kısmen yıkılmıştır ve kullanılmamaktadır. | | | | | | |

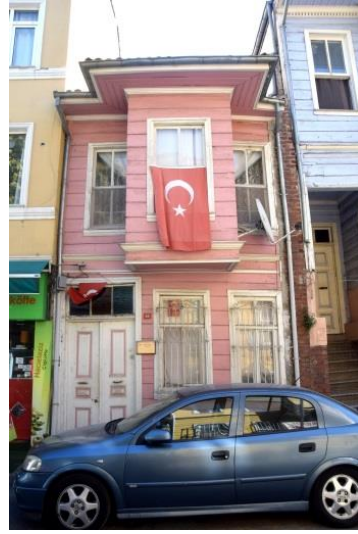
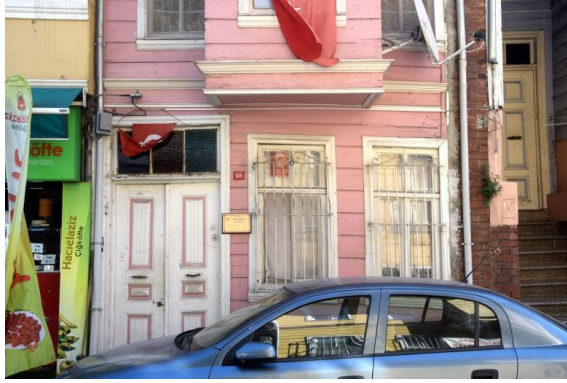
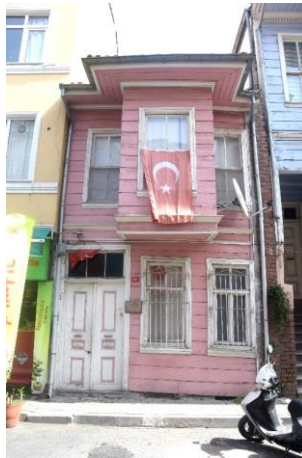
**Şekil 79.** Yapı No:11  
(Güzelaydın, Ağustos 2021)

Yapının Güneybatı cephesi sokak sağlıklılaştırması çalışması kapsamında 2000’li yıllarda Fatih Belediyesi tarafından onarılmıştır. Mevcut durumda cephe üzerinde bakımsızlık nedeniyle ahşap kaplamada ve doğramalarda bozulmalar gözlemlenmektedir. Bunun yanında cephe üzerinde pencerelerde sinek teli ve uydu anteni gibi ekler bulunmaktadır.

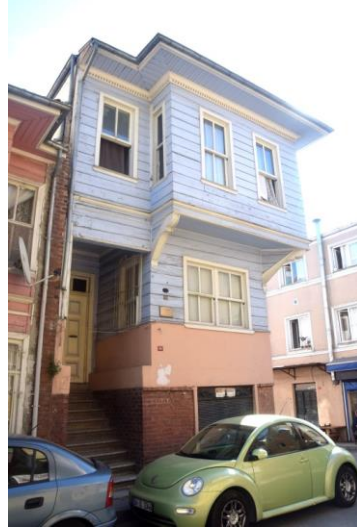
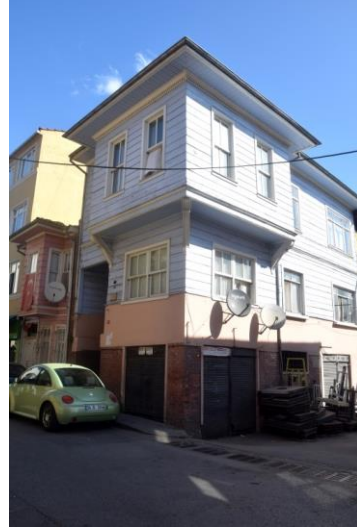
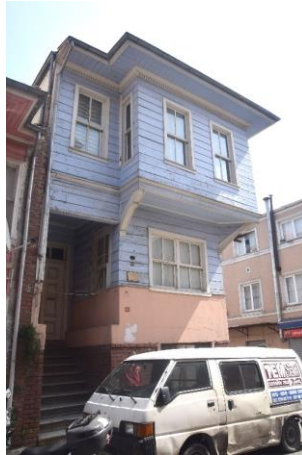
**Şekil 89.** Yapı No:12  
(Güzelaydın, Ağustos 2021)

| <p>Yapının Güneybatı ve Güneydoğu cepheleri sokak sağlıklaştırması çalışması kapsamında 2000'li yıllarda Fatih Belediyesi tarafından onarılmıştır. Cephe üzerinde ahşap kaplama, boya ve tuğla üzerinde bakımsızlık kaynaklı bozulmalar görülmektedir. Günümüzde yapının bodrum katı ticarethane olarak kullanılmaktadır. Bodrum kat cephe açıklıklarında büyük müdahaleler görülmektedir.</p> | | | | | | |

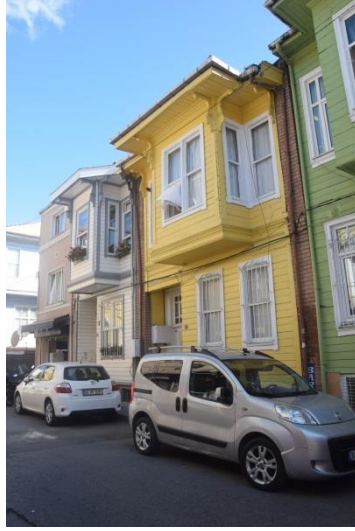
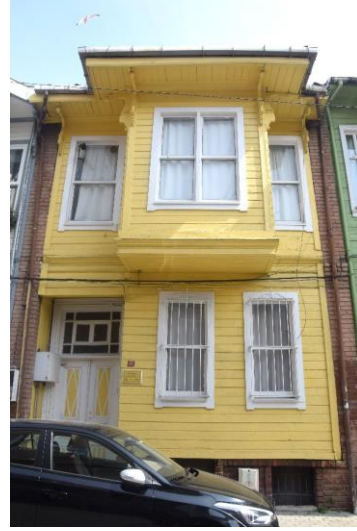
**Şekil 107.** Yapı No:14  
(Güzelaydın, Ağustos 2021)

| <p>Yapının Güneybatı cephesi sokak sağlıklaştırması çalışması kapsamında 2000’li yıllarda Fatih Belediyesi tarafından onarılmıştır. Mevcut durumda cephe kaplaması iyi durumdadır.</p> | | | | | | |

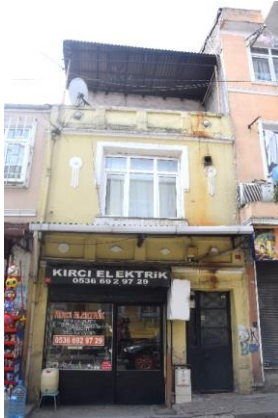
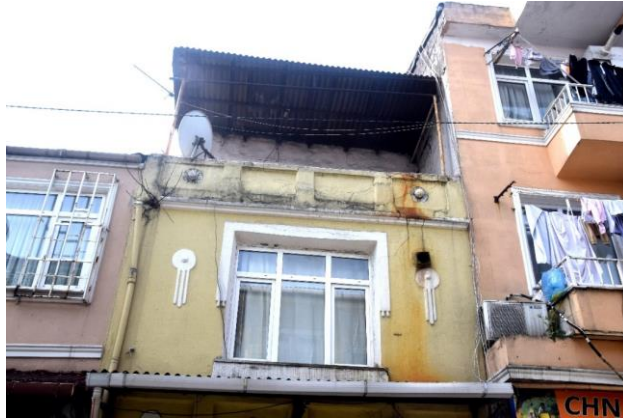
| <p>Yapının cephesi büyük oranda değiştirilmiştir. Yapının özgün çatısı değiştirilmiştir. Cephe üzerinde yoğun miktarda kirlenme ve bitkilenme gözlemlenmektedir.</p> | | | | | | |

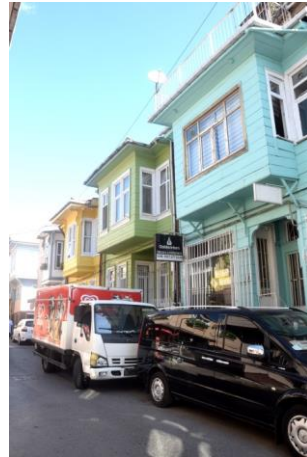
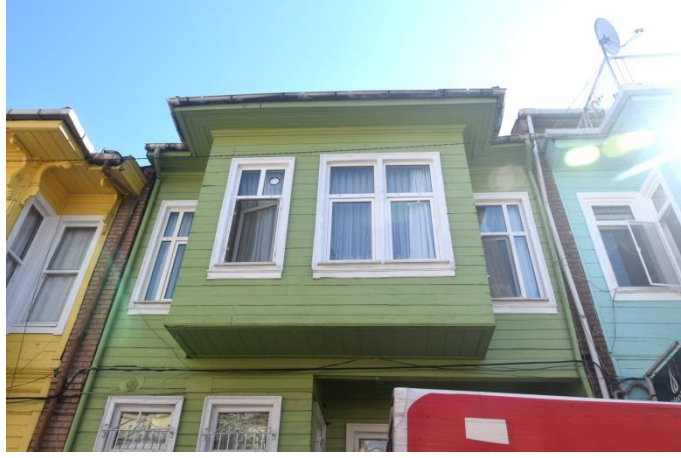
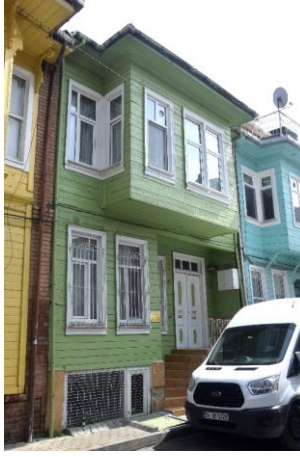
| <p>Yapının Güneybatı cephesi sokak sağıklaştırması çalışması kapsamında 2000’li yıllarda Fatih Belediyesi tarafından onarılmıştır. Onarım esnasında muhdes PVC pencere doğramaları özgününe uygun şekilde yenilenmemiştir. Bodrum katta sonradan açılan dükkan kapı ve pencere boşlukları ise özgün projeye uygun şekilde değiştirilmemiştir, mevcut haliyle korunmuştur. Cephe kaplaması iyi durumdadır.</p> | | | | | | |

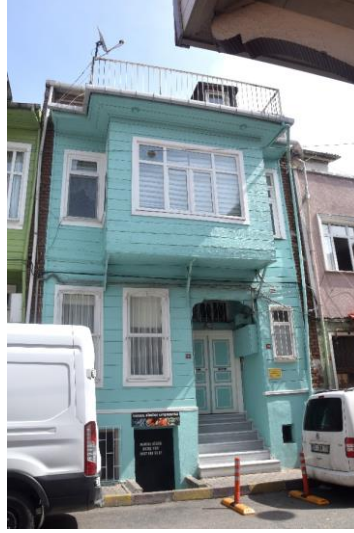
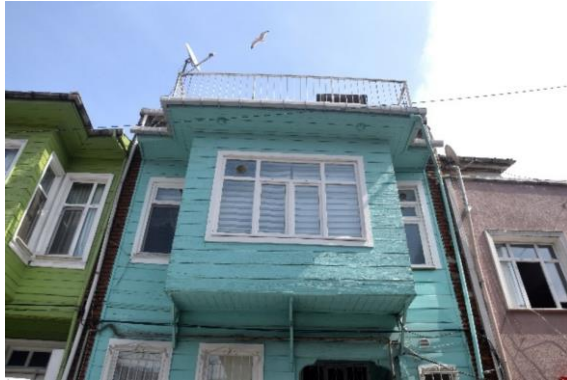
| <p>Yapının Güneybatı cephesi sokak sağıklaştırması çalışması kapsamında 2000'li yıllarda Fatih Belediyesi tarafından onarılmıştır. Onarım esnasında muhdes ahşap ve PVC pencere doğramaları özgününe uygun şekilde yenilenmemiştir. Zemin ve bodrum katta sonradan açılan dükkan kapı ve</p> | | | | | | | | |

pencere boşlukları ise özgün projeye uygun şekilde değiştirilmemiştir, mevcut haliyle korunmuştur. Ek çatı katına da müdahale edilmemiştir. Cephe kaplaması iyi durumdadır. Yapının zemin ve bodrum katlarındaki dükkanlardan iç mekan planlarında büyük değişikliklere gidildiği anlaşılmaktadır. Bunun yanında çatı katına eklenen yeni mekan bina için fazladan yük oluşturmaktadır.

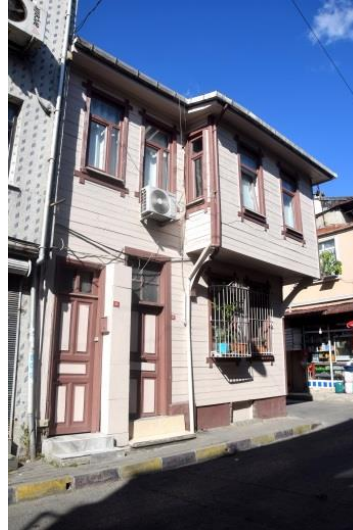
| <p>Yapının Kuzeybatı ve Kuzeydoğu cepheleri sokak sağlığı çalışması kapsamında 2000'li yıllarda Fatih Belediyesi tarafından onarılmıştır. Kuzeydoğu cephesindeki 2 giriş kapısı ve Kuzeybatı cephesindeki 1 giriş kapısından yapının birden çok kullanıcı olduğu anlaşılmaktadır. Yapının cephesinde; klima dış ünitesi, PVC yağmur suyu iniş boruları, üzeri kapatılmış doğalgaz kutuları ve elektrik kabloları görsel kirlilik oluşturmaktadır.</p> | | | | | | |

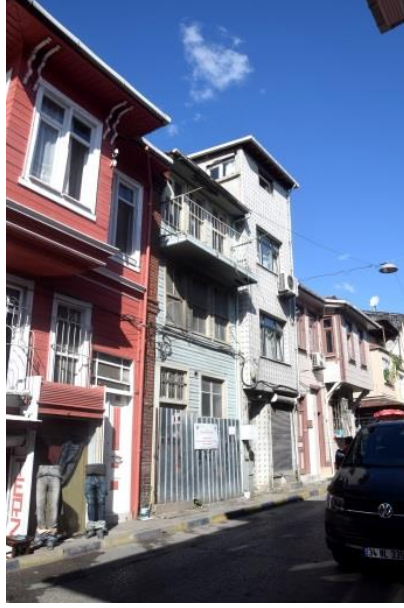
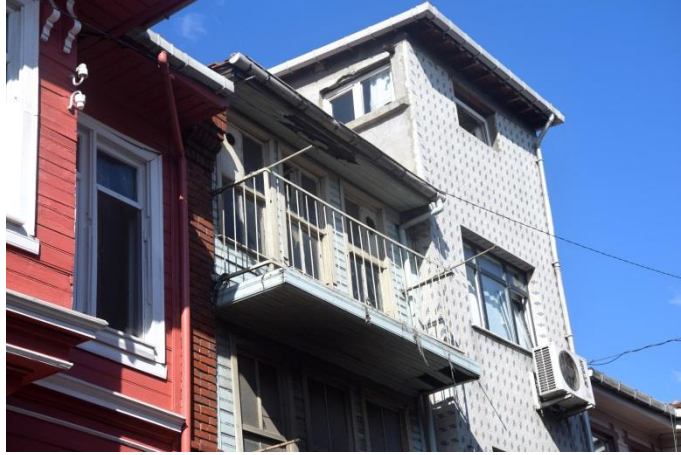
| <p>Yapının 2019 yılına ait görsellerde kullanımda olmadığı görülmektedir. Bugün ise yapı tehlikeli olduğu gerekçesiyle metal paravan ile kapatılmıştır.</p> | | | | | | |

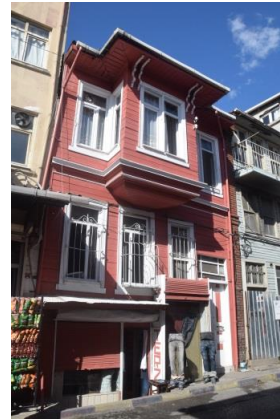
**Şekil 150.** Yapı No: 20  
(Güzelaydın, Ağustos 2021)

| <p>Yapının Kuzeydoğu cephesi sokak sağlıklaştırması çalışması kapsamında 2000'li yıllarda Fatih Belediyesi tarafından onarılmıştır. Onarım esnasında muhtes PVC pencere doğramaları özgününe uygun şekilde yenilenmemiştir. Bodrum katta sonradan açılan dükkan kapı ve pencere boşlukları ise özgün projeye uygun şekilde değiştirilmemiştir, mevcut haliyle korunmuştur. Cephe kaplaması iyi durumdadır.</p> | | | | | | |

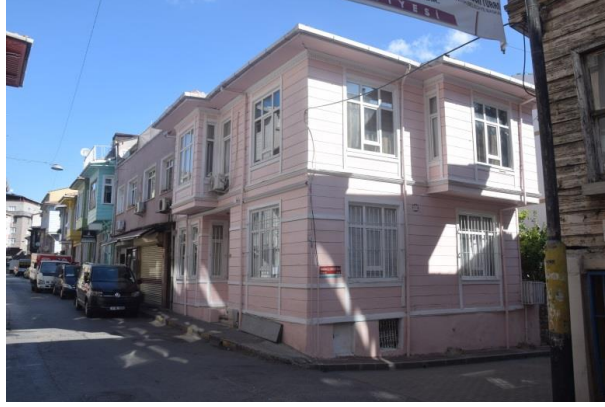
**Şekil 156. Yapı No:21**  
(Güzelaydın, Ağustos 2021)

| <p>Yapının özgün ahşap pencere doğramaları 2019 yılından önceki bir tarihte değiştirilmiştir. Yapının Güneybatı cephesi üzerinde muhtes klima dış ünitesi yer almaktadır. Yapının kondisyonu genel olarak iyidir.</p> | | | | | | |

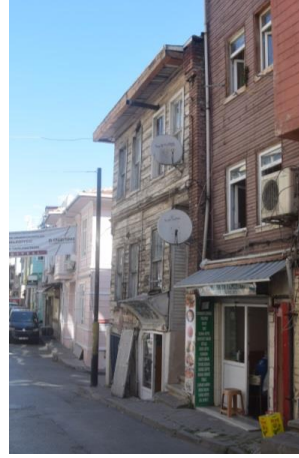
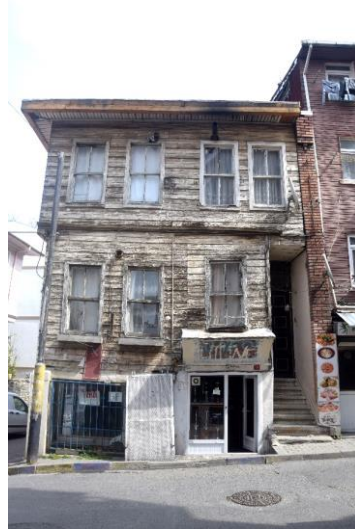
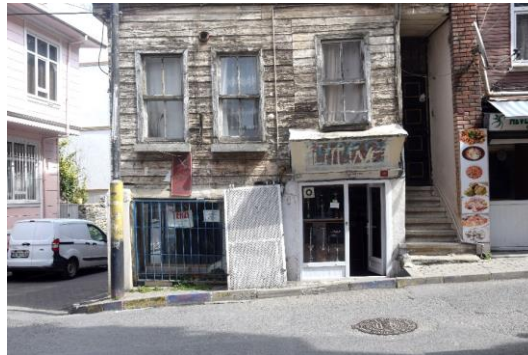
| <p>Yapının bodrum katında hem Güneybatı cephesinde hem de Kuzeybatı cephesinde taşıyıcılığı etkileyebilecek birden çok boşluk açılmıştır. Yapının cephesinde çok sayıda niteliksiz onarım görülmektedir.</p> | | | | | | |

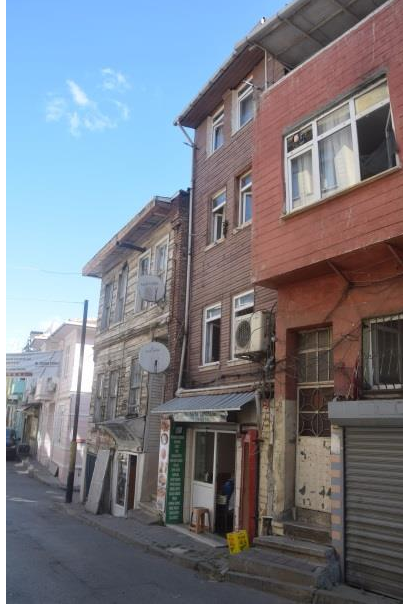
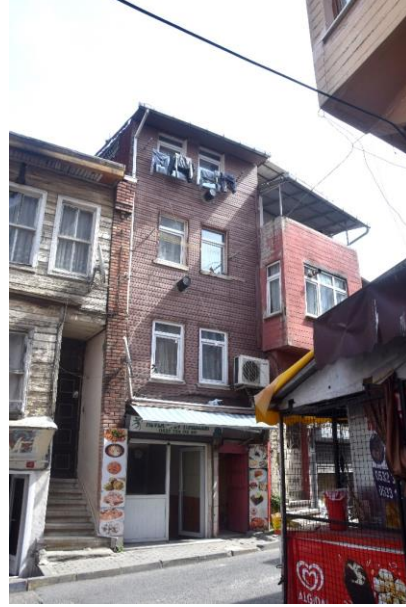
| <p>Yapı, zaman içinde büyük oranda değişime uğramıştır. 2019 yılı öncesinde yapıya ek kat çıkılmış ve 2019 sonrasında bu ek katta 2 adet pencere boşluğu açılmıştır.</p> | | | | | | |

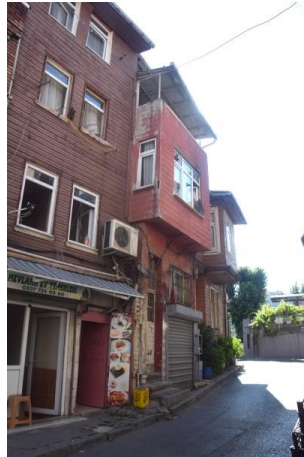
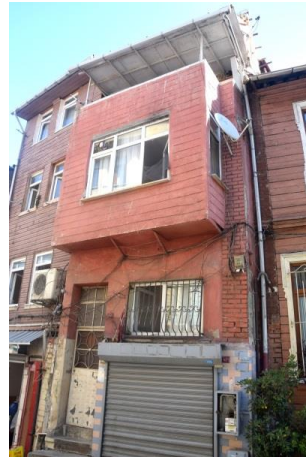
| <p>Yapı cephesi üzerinden yapının özgün haline dair bazı izler okunsa dahi cephe büyük oranda değiştirilmiştir. Cephe, sıva ile kaplanmış ve ahşap görüntüsü verilmeye çalışılmıştır. Yapının özgün doğramalarında dair herhangi bir iz yoktur. Zemin katta yer alan dükkanın yapının özgün halinde de yer aldığı düşünülmektedir. Yapının özgün çatısı kaldırılarak inşa edilen ek kat yapıya fazladan ağırlık yüklemektedir.</p> | | | | | | |

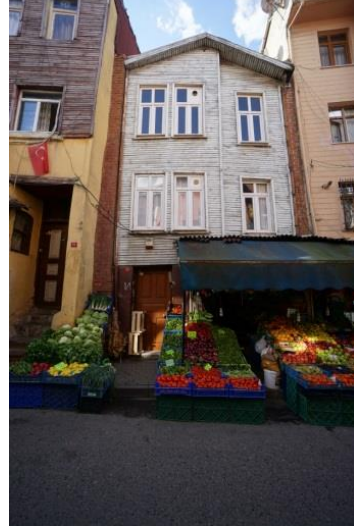
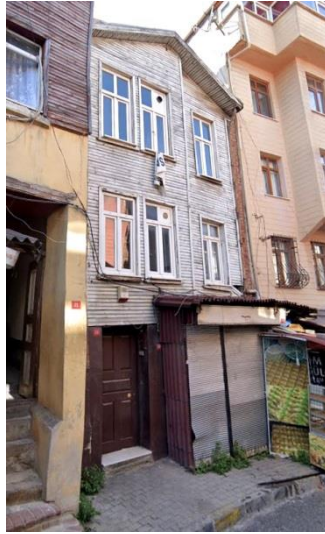
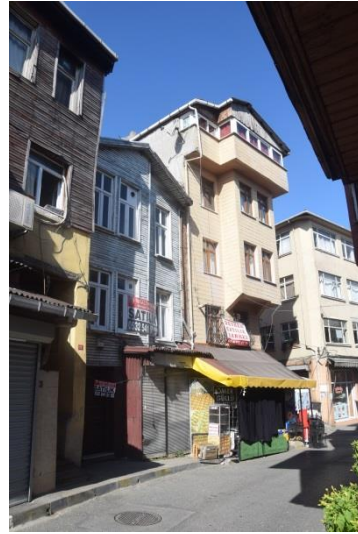
**Fotoğraf 182.** Yapı No:25  
(İBB Kültür Varlıkları Envanteri, Ekim 2016)

| <p>Salihpaşa Caddesi üzerindeki Kuzeydoğu cephesi yapının özgün haline dair izler taşımakla birlikte cephe üzerindeki müdahaleler ve düzenli bakım yoksunluğundan kaynaklı hasarlar görülmektedir. Yapının iç mekanında da değişikliklere gidilmiş, 1. ve 2. katı 2 ayrı daireler olacak şekilde ayrılmıştır. Yapı, güncel durumda kullanılmamaktadır.</p> | | | | | | |

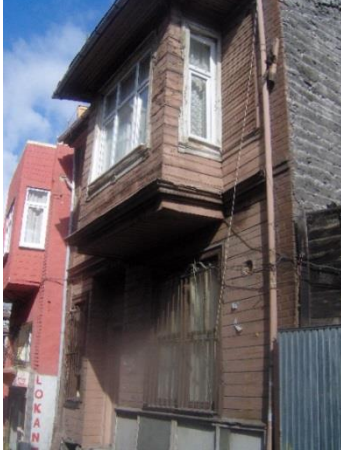
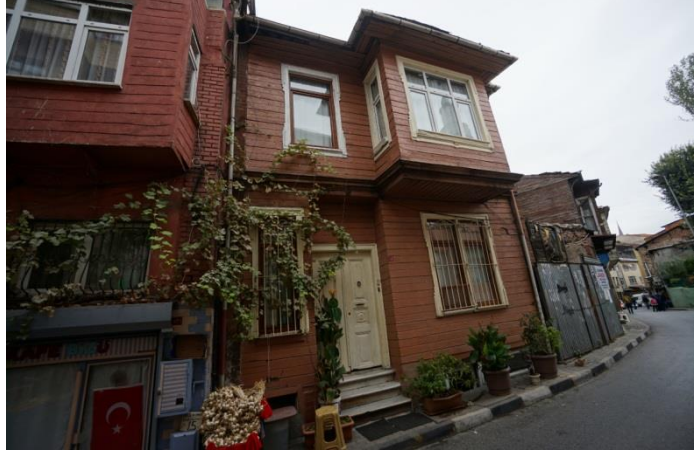
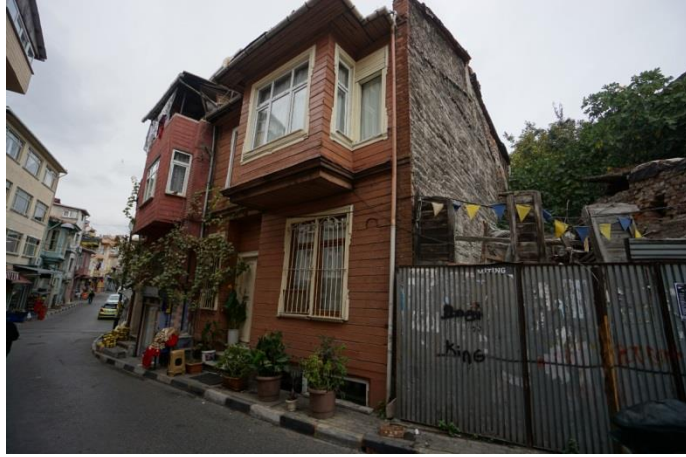
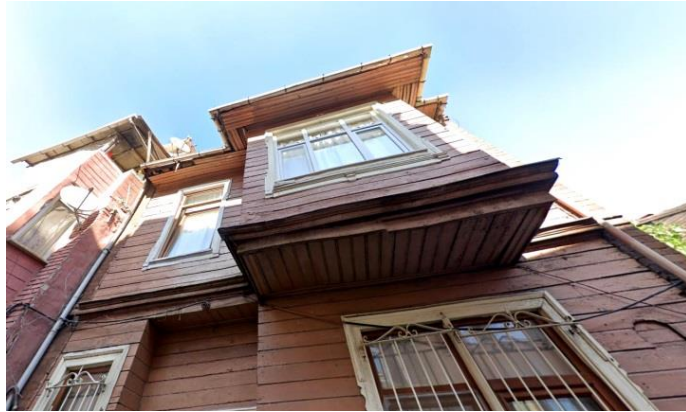
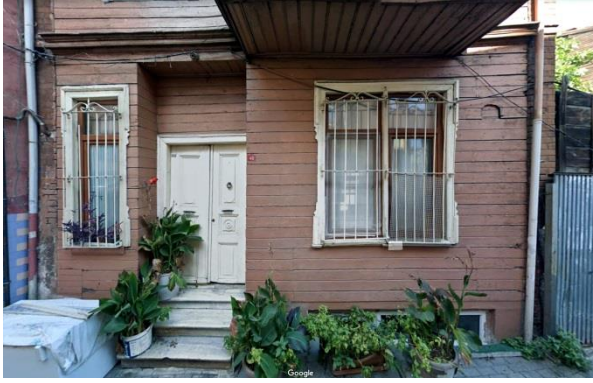
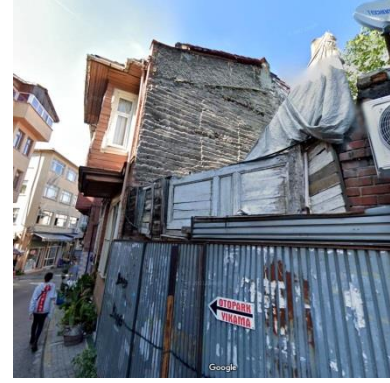
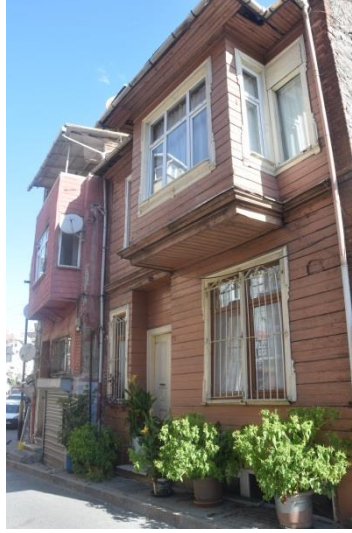
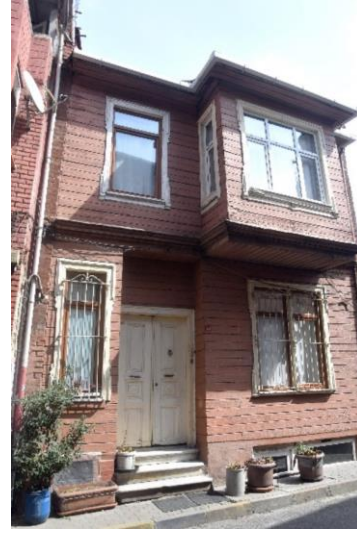
| <p>Yapının özgün bodrum kat pencere boşluğu genişletilmiştir. Yapı cephesinde kullanılan muhdes PVC doğramalar haricinde malzemeler büyük oranda özgündür. Özgün ahşap pencere sövelerinde parça kayıpları gözlemlenmektedir. Ahşap cephe kaplaması üzerinde niteliksiz onarımlar, kirlilik ve parça kayıpları bulunmaktadır. Çatı saçağının alt kaplamasında parça kayıpları ve niteliksiz onarımlar gözlemlenmektedir.</p> | | | | | | |

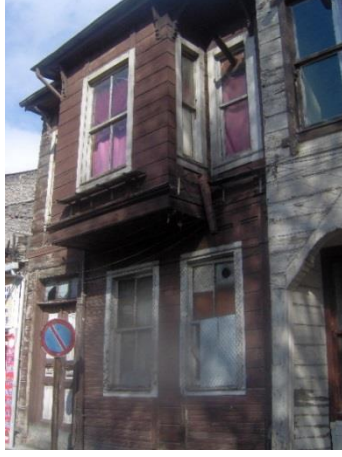
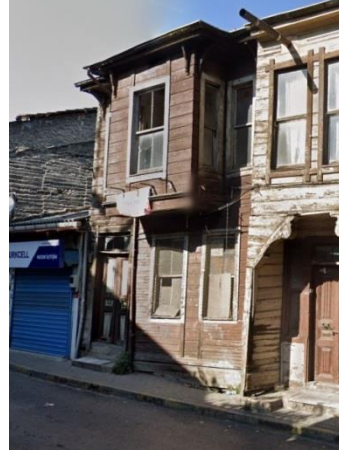
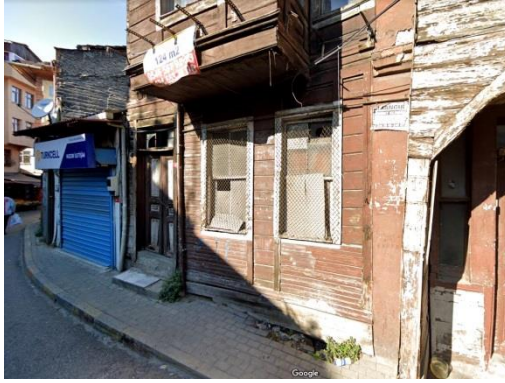
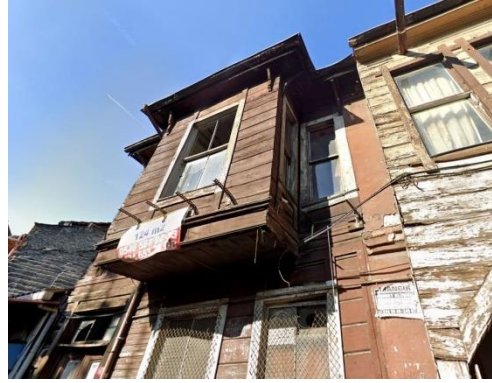
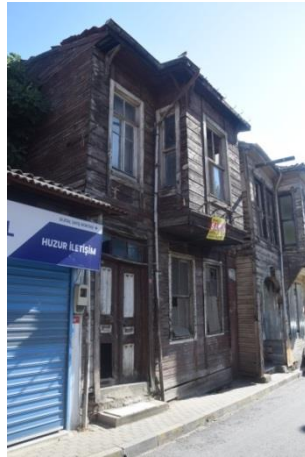
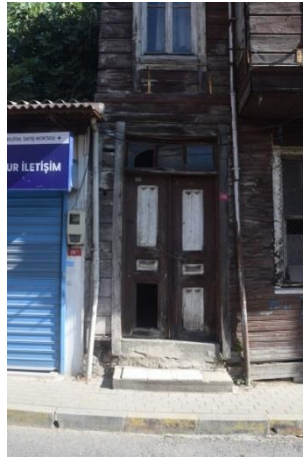
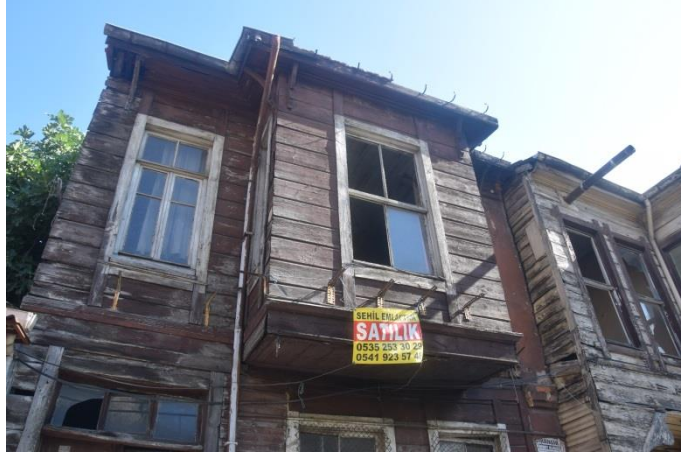
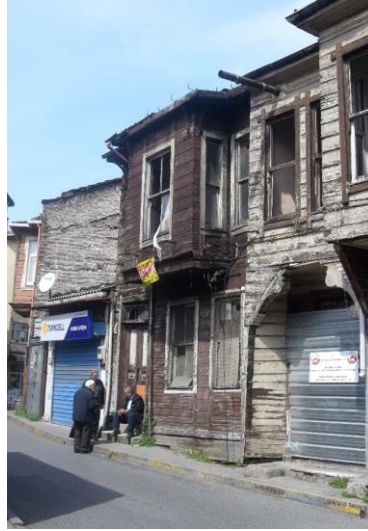
| <p>Yapı, metruk durumdadır. Güney cephesindeki özgün ahşap işçilikleri yok olmaya yüz tutmuştur.</p> | | | | | | |

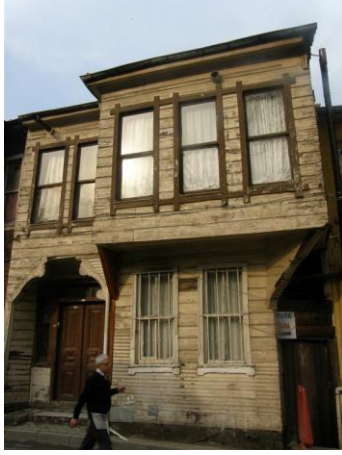
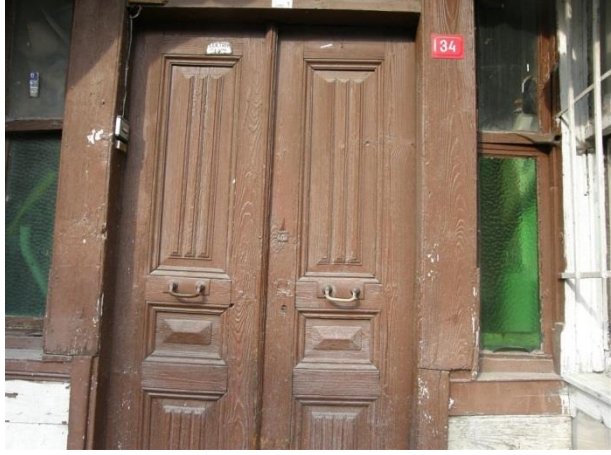
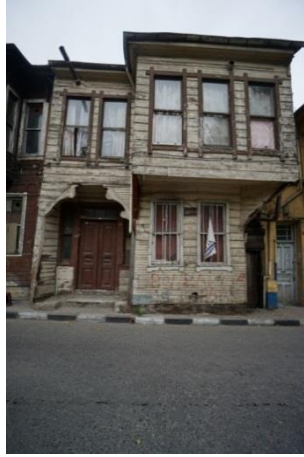
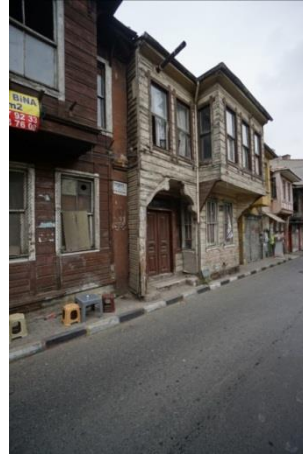
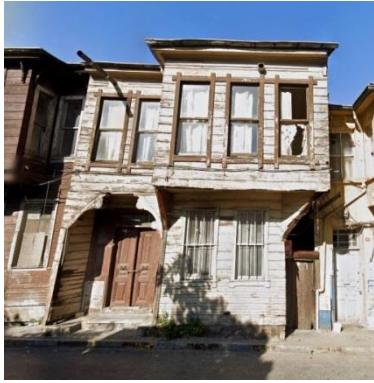
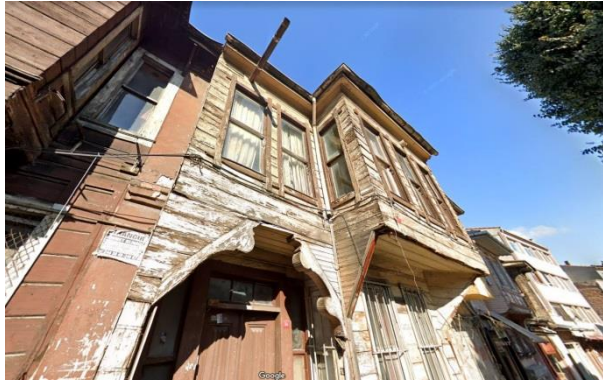
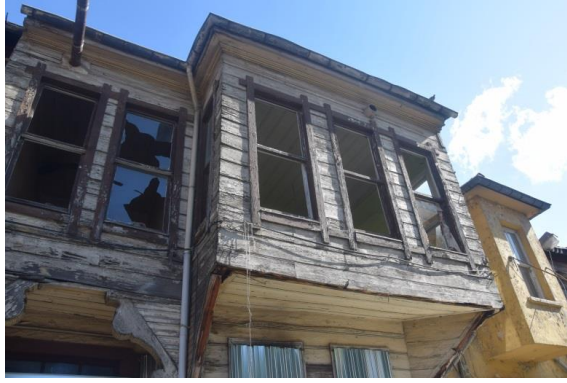
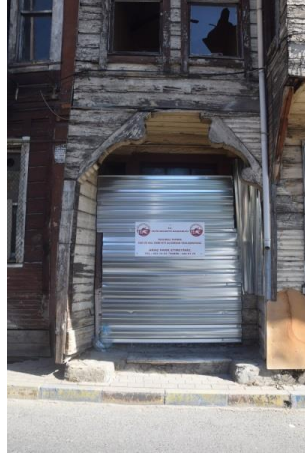
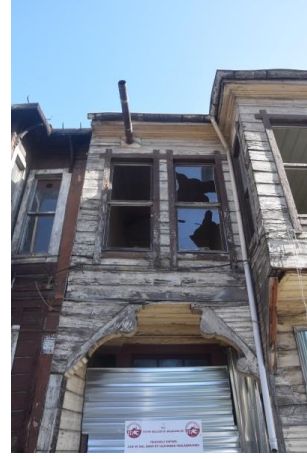
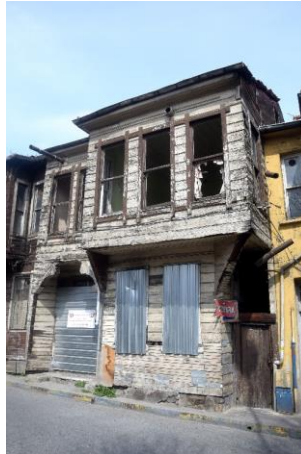
| <p>Yapı, günümüzde kullanımda değildir. Fatih Belediyesi tarafından riskli yapı olarak işaretlenerek yapıya girişler engellenmiştir. Yapının Güney cephesi üzerindeki birçok malzeme özgündür fakat yapının uzun süre kullanılmaması ve bakımsızlık nedeniyle ahşap malzemede hasarlar ve parça kayıpları görülmektedir.</p> | | | | | | |
