**İSTANBUL’UN GELENEKSEL KONUTLARI İÇİN  
BİR PROAKTİF BAKIM-ONARIM ÖNERİSİ: CİBALI,  
SALİHPAŞA CADDESİ**

**YÜKSEK LİSANS TEZİ**

**İREM GÜZELAYDIN**

**İSTANBUL, 2022**

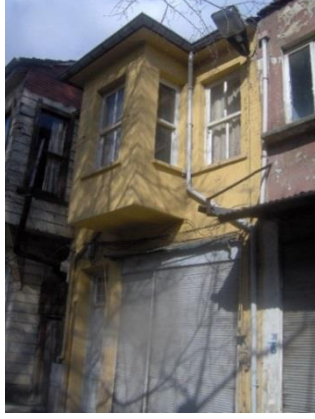
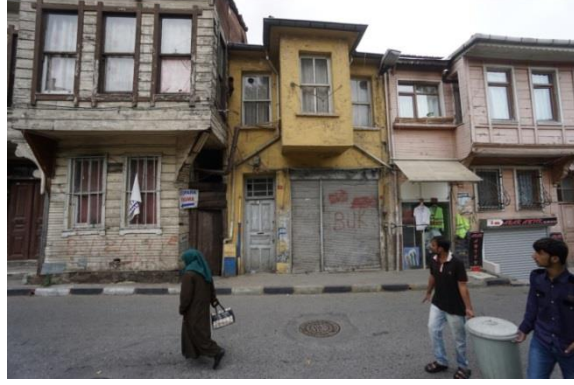
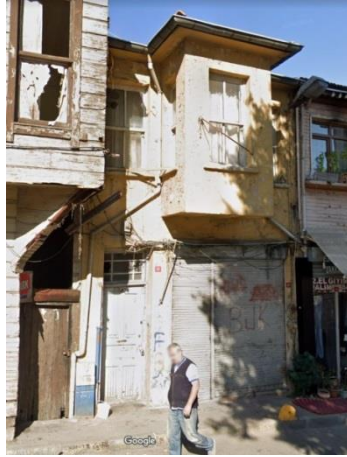
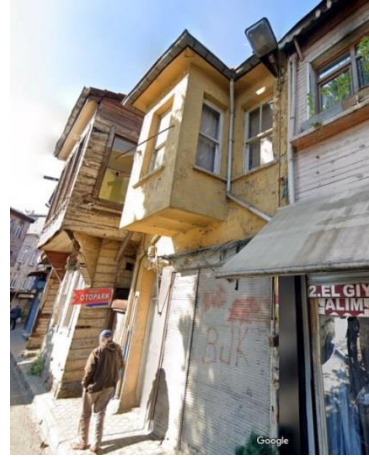
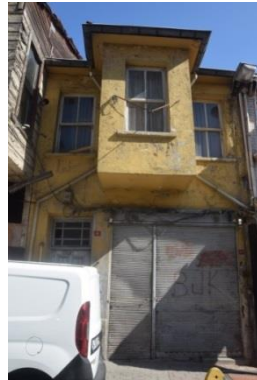
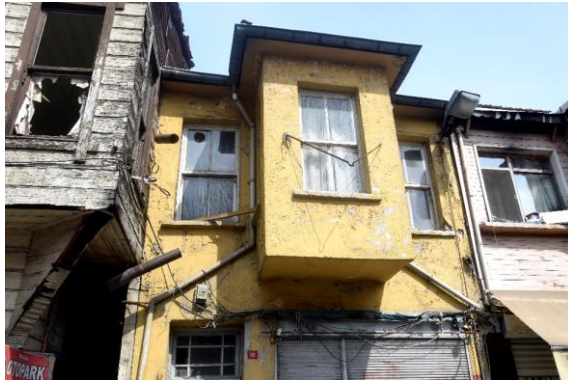
| <p>Yapı, strüktürel açıdan iyi durumda görünse de cephe ve doğramalarda bakımsızlık kaynaklı hasarlar görülmektedir. Muhdes PVC yağmur suyu iniş boruları ve elektrik kabloları özgün cephenin algılanmasını güçleştirmektedir. Zemin katta, dükkan vitrini olarak açılmış boşluğun niteliği muhdes metal kepek nedeniyle incelenememiştir.</p> | | | | | | |

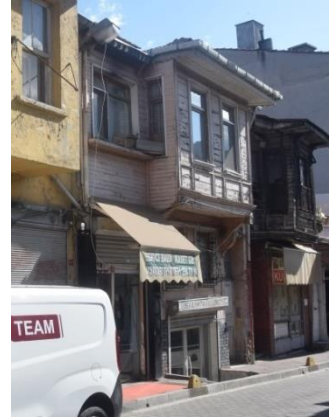
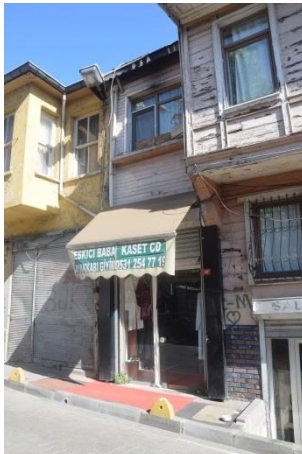
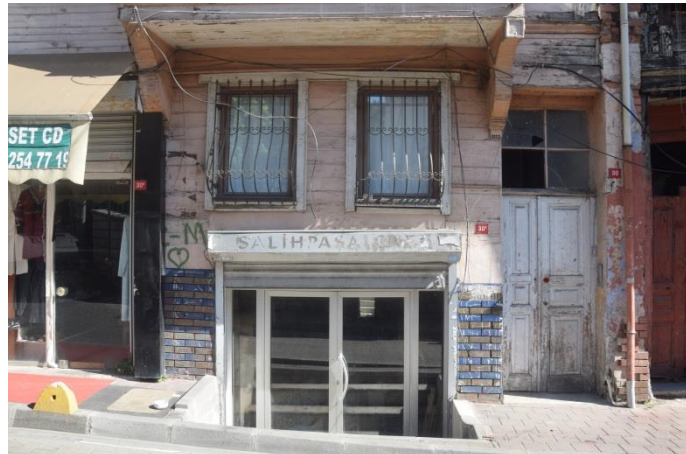
| <p>Yapının bodrum kat cephesinde açılan dükkan vitrini boşluğu iç mekanda da birden çok kullanıcı için değişiklik yapılmış olabileceği izlenimi vermektedir. Bunun yanında taşıyıcı duvarlar üzerinde yapılan niteliksiz müdahaleler yapıyı riske atmaktadır. Özgün ahşap cephe kaplaması ve kapı doğramasında parça kayıpları ve bakımsızlık kaynaklı bozulmalar görülmektedir.</p> | | | | | | |

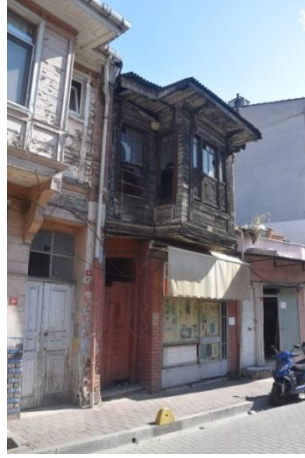
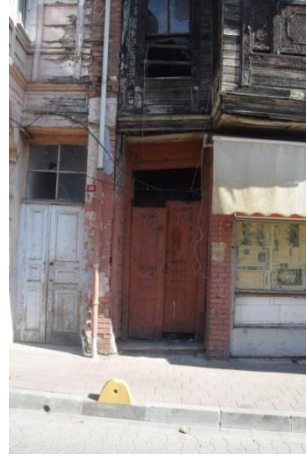
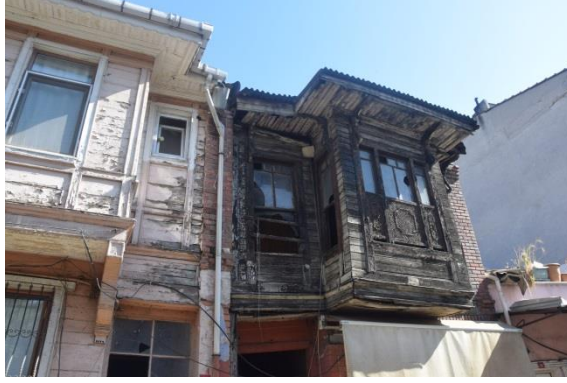
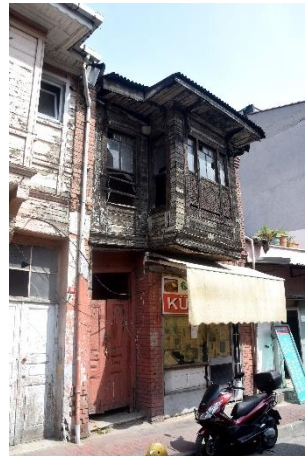
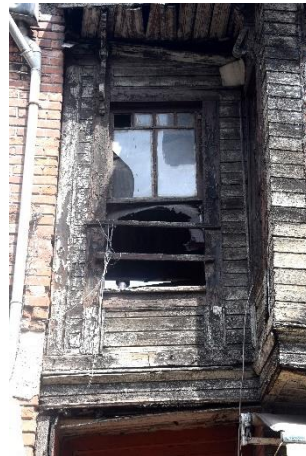
| <p>Yapı kullanılmamaktadır. Özgün ahşap cephe kaplaması ve kapı doğramasında parça kayıpları ve bakımsızlık kaynaklı bozulmalar görülmektedir. Yapıda düşey ekseninden sapma gözlemlenmiştir.</p> | | | | | | |
