**Restorasyon Sorunları Çerçevesinde
Nuruosmaniye Camii**

Nuruosmaniye Mosque Within the Frame of the Restoration Problems

Sait Durak | *Rest. Mimar, Nuruosmaniye Camii Şantiye Şefi*

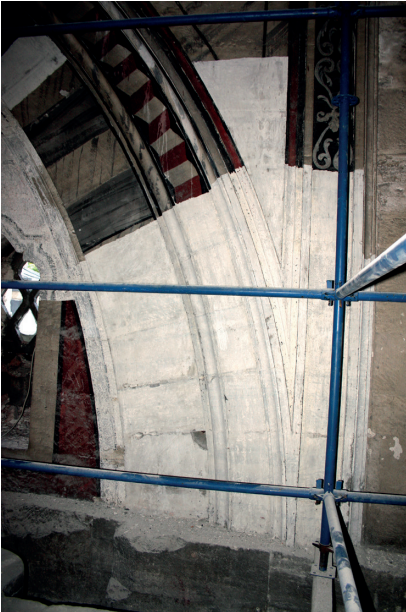
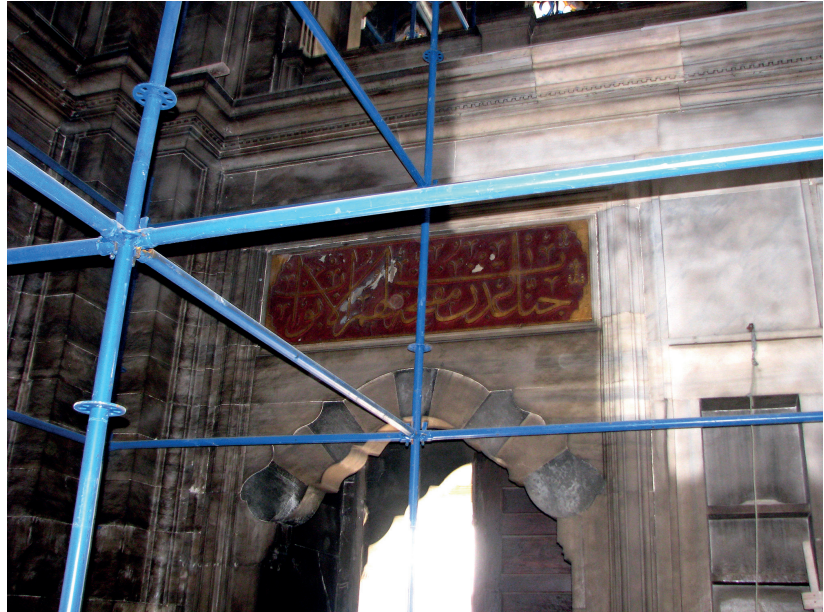
Kapalıçarşı yangınlarından etkilenmiş olan caminin tamamında is ve kirden oluşmuş siyah bir kir tabakası mevcuttu. Yine uygun görülen garnet kullanılarak mikro kumlama yöntemi ile bu kir temizlenmiştir.

Fotoğraf 5. Cami içerisinde ayrıntılar
