**İŞLEV DEĞİŞİKLİĞİNİN TARİHİ HAMAM
YAPILARI ÜZERİNDEKİ ETKİ VE SORUNLARI:
ÜSKÜDAR YEŞİL DİREKLİ HAMAM ÖRNEĞİ**

YÜKSEK LİSANS TEZİ

ŞULE YILDIRIM

İSTANBUL 2021

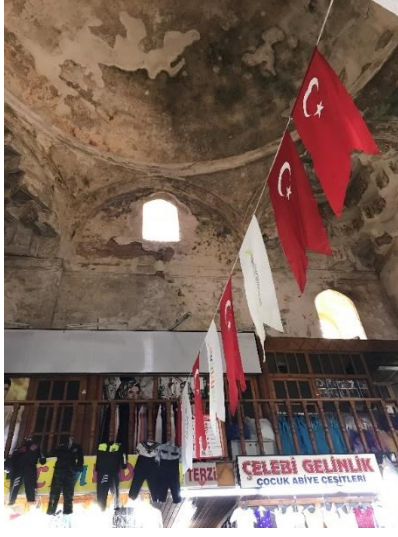
Fotoğraf 41: Mahmut Paşa Hamamı
Soyunmalık (Ş.Y.2020)

Hamamın soyunmalık kısmında uygulamalar sırasında yok olan iki katlı ahşap soyunma hücreleri tekrar inşa edilmiştir. Günümüzde ahşap soyunmalık odaları birleştirilerek tekstil ürünlerinin sergilendiği vitrinler ve satıldığı mağazalar olarak kullanılmaktadır. Oldukça bakımsız olan soyunmalık duvarlarında sıva ve boya dökülmeleri, renk değişimi, kılcal çatlaklar, nemlenme ve rutubetlenme gibi bozulmalar gözlenmiştir. Yok olan mermer döşemesi değiştirilmiştir.

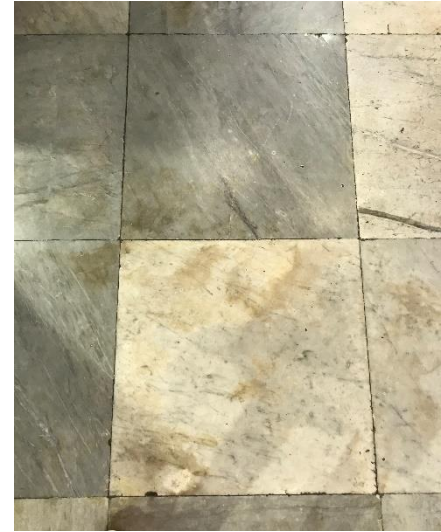
Fotoğraf 44: Mahmut Paşa Hamamı
Soyunmalık Değişen Mermer Döşemesi (Ş.Y.2020)

Soyunmalığın yok olan şadırvanına ait izler mekânın ortasında döşemede bırakılmıştır. Özgünde yok olan mermer döşemeler ve mermer kurnalar ise değiştirilmiştir.

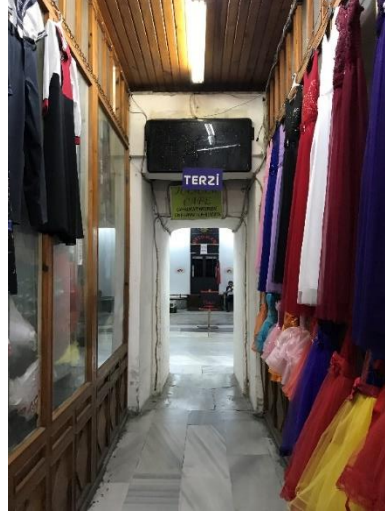
Fotoğraf 45: Mahmut Paşa Hamamı Soyunmalıktan ılıklığa Geçerken Oluşturulan Koridor (Ş.Y.2020)

Soyunmalık bölümünde ılıklığa geçilen kısmın iki yanı ahşap doğrama vitrinler ile bölünerek konfeksiyon mağazalarının teşhir bölümleri olarak kullanılmıştır. Böylece soyunmalıktan ılıklığa geçilen bir koridor gibi oluşturulmuştur. Bu koridorun üzeri ahşap kaplamayla kapatılmıştır. Yerli yersiz asılmış panolar, elektrik kabloları ve duvarlardaki yüzey kirlilikleri görüntüyü oldukça bozmaktadır.

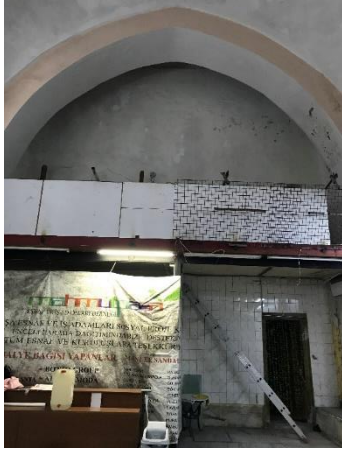
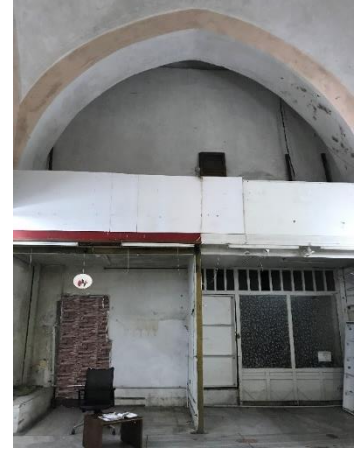
Fotoğraf 48: Mahmut Paşa Hamamı Ilıklık Kuzey Hücreleri (Ş.Y.2020)

Fotoğraf 49: Mahmut Paşa Hamamı Ilıklık Güney Hücreleri (Ş.Y.2020)

Ilıklığın kuzey yönünde bulunan iki hücre birleştirilerek uzun bir süre restoran olarak kullanılmış fakat günümüzde atıl durumda kullanılmamaktadır. Hücrelerden sağ taraftakine duvar örülmüş ve önüne doğru kontraplaklarla bölünmeye çalışılmıştır. Güney yönünde bulunan iki hücrede birleştirilerek çay ocağı olarak kullanılmış günümüzde boş, kullanılmamaktadır. Hücrelerden sol taraftakine duvar örülmüş ve önüne doğru kontraplaklarla bölünmeye çalışılmıştır. Sonuç olarak ıııklığın devam ettirdiği hiçbir fonksiyon yoktur. Oldukça bakımsız ve kötü haldedir.

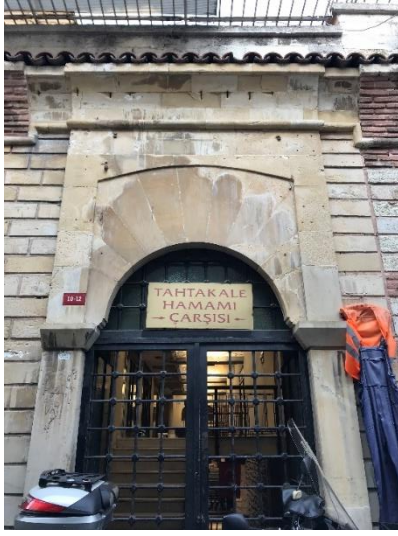
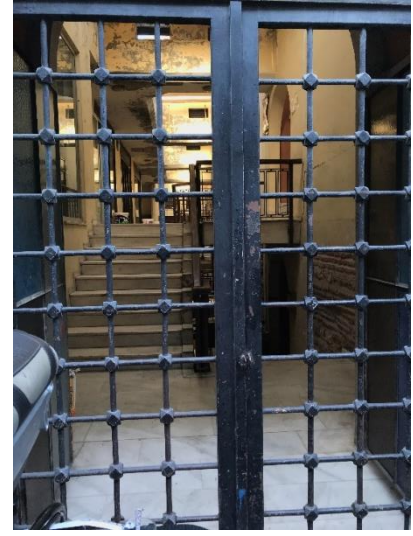
Fotoğraf 62: Tahtakale Hamam'ı Kantarcılar Cad. Çağdaş Ek Taç Kapı Girişi
(Ş.Y.2020)

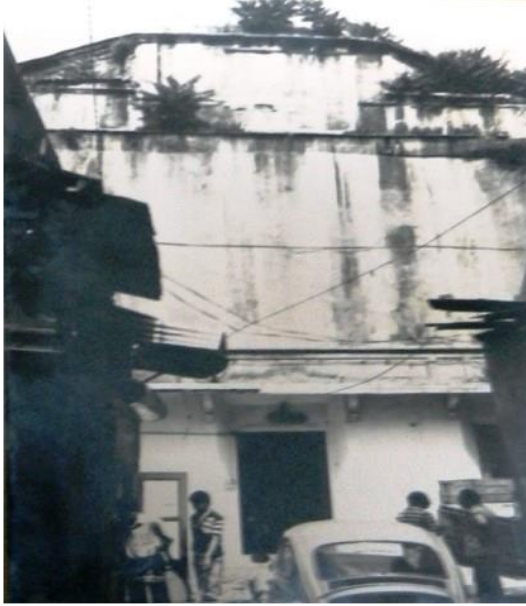
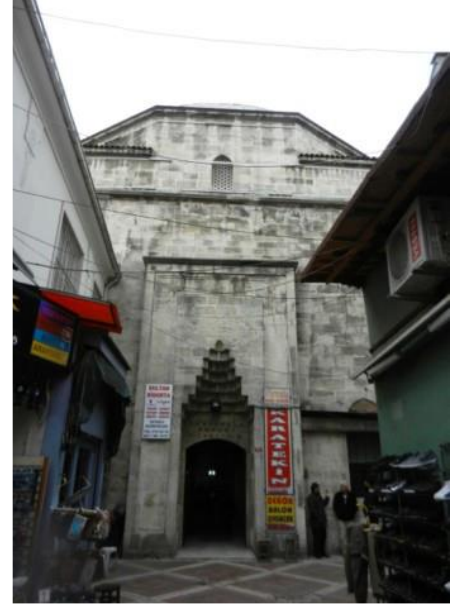
Fotoğraf 65: Tahtakale Hamam'ı Taç Kapının Yıkıldığı Güneydoğu Duvarı Restorasyondan Önce (K.V.K.K. Arşivi, EK-3[4]) **Fotoğraf 66:** Tahtakale Hamam'ı Taç Kapının Analoji Yapılarak Tamamlanması (Deniz Alkan, Mart 2014)

Glück'in yaptığı rölövede, erkekler girişi planda gösterilmemiştir. Hamam yapısı temizlendikten sonra, giriş duvarının olduğu güneydoğu duvarının orta kısmının yıkılmış, taş ile tamir edildiği, taç kapının olmadığı ortaya çıkmıştır. Yok olmuş ve bilinmeyen yapı ögesi olan taç kapının rekonstrüksiyonunda soyut yorum yapılması, farklı dönem bütünlemesini belirtmesi doğru bir restorasyon müdahale tekniği olmuştur. Ancak hamamın mevcut taş dokusu ile aynı cins taşın kullanılması, taç kapının farklı dönemini algılamayı zorlaştırmış ve taklide kaçmıştır.

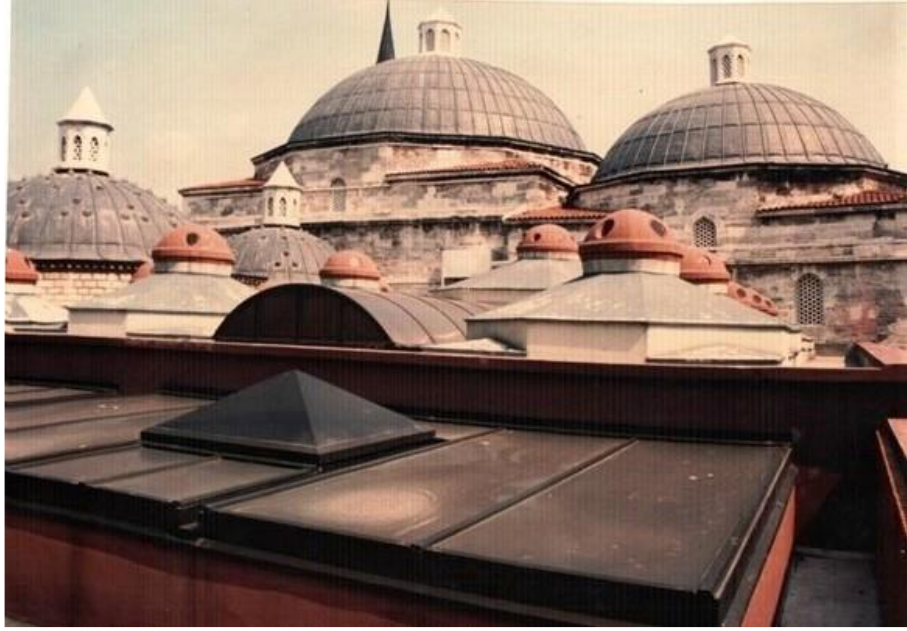
Fotoğraf 68: Tahtakale Hamamı Üst Örtü ve Çağdaş Konik Kubbelerin Dıştan Genel Görünümü (Kuban, Doğan, 1993)

Erkekler ve kadınlar soyunmalık kubbelerinin yıkılmaya yüz tutmuş çürümüş kurşun kaplamaları ve altındaki harcı sökülerek temizlenmiştir. Kubbeler üzerinde oluşan biyolojik oluşumlar da temizlenmiş. Erkekler sıcaklık kubbesi, mevcutta kalan halvet kubbesi ve eyvan tonozları üzerindeki beton ve muhdes kiremit çatılar, altındaki betonarme katlar yıkılarak yapıdan temizlenmiş. Soyunmalık, sıcaklık kubbeleri kurşun kaplaması ve kubbe fenerleri yeniden yapılarak tamamlanmıştır. Yıkılmış olan erkekler ılıkılık kubbesi, izlere göre yeniden örülmüş ve kurşun kaplanmış. Kalıntı veya bir kısmı kalan erkek ılıkılık ve sıcaklık halvet kubbeleri ise yeniden aynı teknikle örülerek ve kurşun kaplanarak bütünleme yapılmıştır. Tamamen yıkılan kadınlar ılıkılık ve sıcaklık kubbelerine dair bütünleme için hiçbir veriye ulaşılamamış. Böylece bütünleme yapılmayarak, yerlerine çağdaş tasarımlı konik kubbeler yapılmıştır. Betonarme yapılan konik kubbelerin üst örtüsü kurşun kaplanmış ve fenerleri çağdaş yorumla tasarlanmıştır.

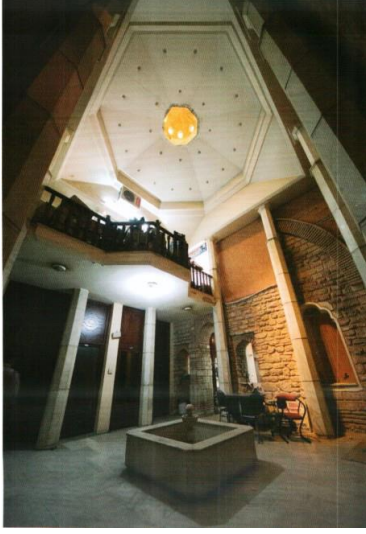
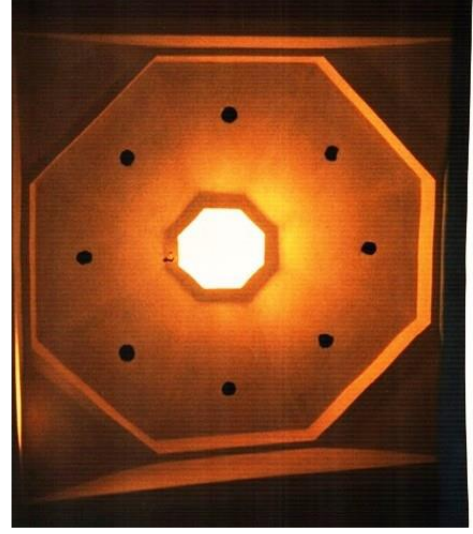
Fotoğraf 69: Tahtakale Hamamı Çağdaş Konik Kubbeleri İçten Görünümü (Ortaylı, İlber, Engin, Vahdettin, Afyoncu, Erhan, 2008)

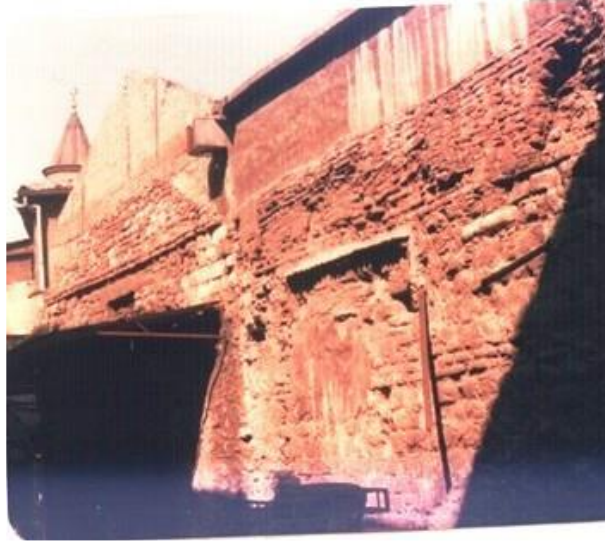
Fotoğraf 70: Tahtakale Hamamı Ilıklık ve Sıcaklık duvarlarının üstüne yapılan muhdes katlar (K.V.K.K. Arşivi, EK-3[4])

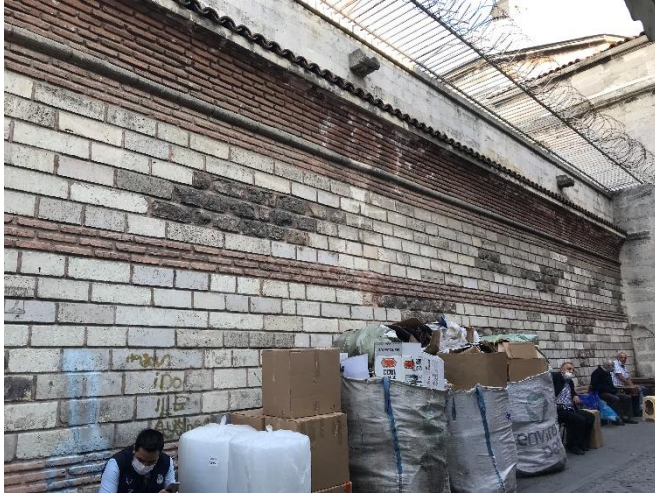
Fotoğraf 71: Tahtakale Hamamı Kantarcılar C. Ilıklık Ve Sıcaklık Duvarı Genel Görünüm (Ş.Y.2020)

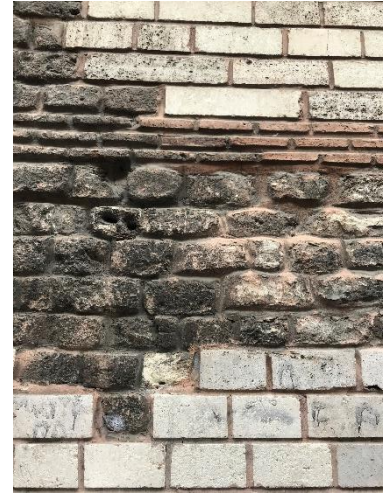
Fotoğraf 72: Tahtakale Hamamı Kantarcılar C. Ilıklık Ve Sıcaklık Duvarı Bütünlemesi (Ş.Y.2020)

Kadınlar ılıklik ve sıcaklık duvarlarının, Kantarcılar Caddesi cephesindeki kısmı, muhdes katlar ve eklerden temizlenmiş, tamamlama yapılması gereken kısımlarda derzli kesme taş ve üç sıra derzli tuğla ile almaşık olarak bütünlenmiştir. Özgün olan iç bükey silme aynı şekilde tuğla olarak tamamlanmış. Silme üzerine yapılan ek duvar, yani kadınlar bölümünün çatı parapeti, çöğerten su olukları ile çatı suyunu tahliye

etmesi amacı ile eklenmiş. Farklı taş malzeme ve teknikte taklitten uzak, dönem farkını belirtir şekilde yapılmıştır.

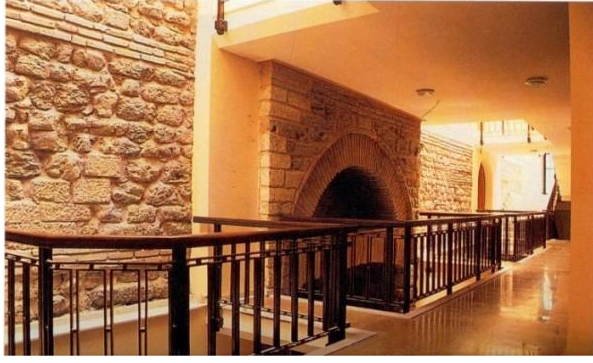
Fotoğraf 78: Tahtakale Hamamı K lhan Duvarı Ve Galeri Boşlukları (Kuban, Dođan, 1993)

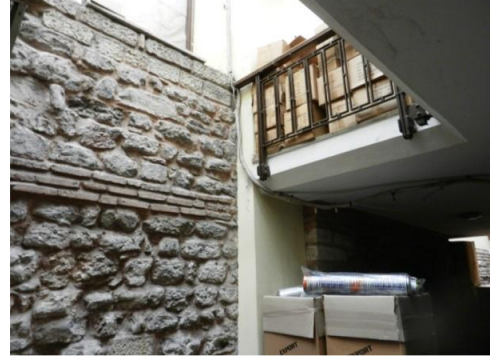
Fotoğraf 79: Tahtakale Hamamı K lhan Duvarı Ve ađdaş Ek Arasında Galeri Boşlukları (Deniz Alkan 2014)

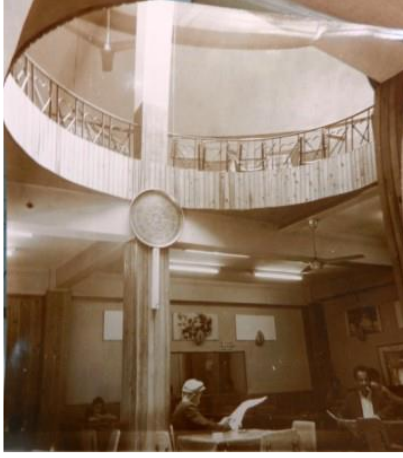
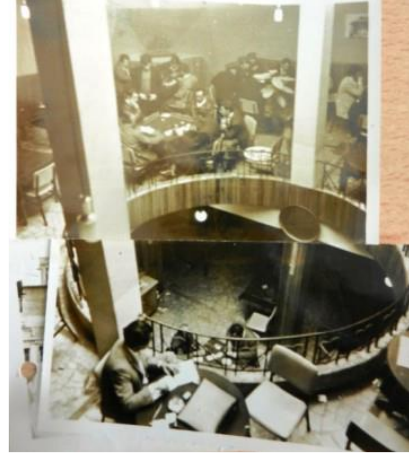
Fotoğraf 84: Hoca Paşa Hamam'ı Kahvehane Olarak Kullanılan Kadınlar Soyunmalık Bölümüne Yapılan Betonarme İki Kat (K.V.K.K. Arşivi, EK-4[1])

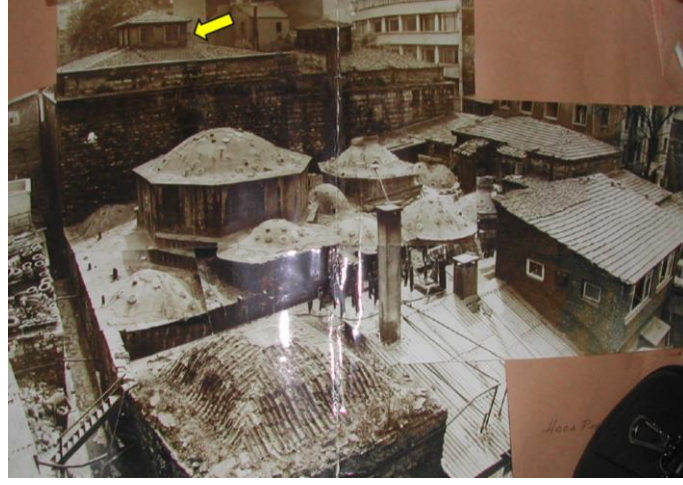
Fotoğraf 85: Hoca Paşa Hamam'ı Yok Olan Soyunmalık Kubbeleri Yerine Yapılan Ahşap Fenerli, Kiremit Çatı

Özgün hali tuğla malzeme olan kadınlar ve erkekler soyunmalık kubbeleri zaman içinde yok olmuşlardı. Restorasyon çalışmaları öncesi ahşap çatı fenerli, alaturka kiremit kaplı olarak aslına uygun formda olmayarak değiştirilmişti. Uygulamalar başlatıldığında özgüne aykırı ahşap çatı yıkılarak uygun formda olan betonarme kubbe ve çatı feneri inşa edilmiştir. Kurşun olması gereken üst örtü kaplaması yerine kurşun taklitinde ve renginde sıva kullanılmıştır. Kubbe fenerleri sekizgen formda olup üst örtü kubbeleri sıva ile kaplıdır. Kubbelerin yapımında özgün malzeme olan tuğla kullanılmayarak betona yönelmek yine özgüne aykırı bir tutum olmuştur.

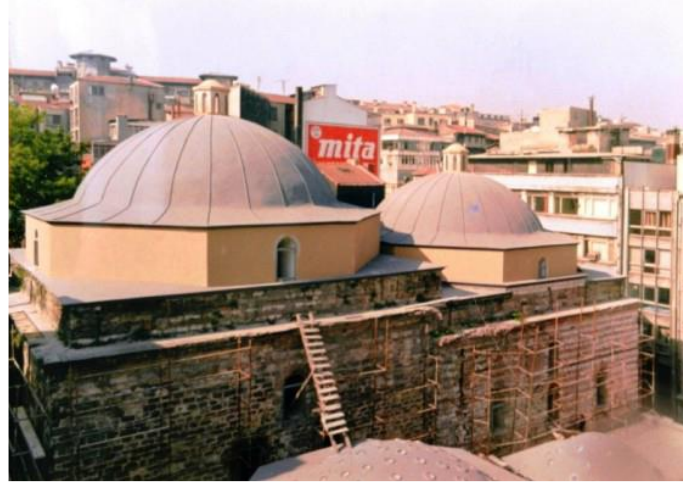
Fotoğraf 86: Hoca Paşa Hamam'ı Restorasyon Sonrası Yapılan Betonarme Kubbe

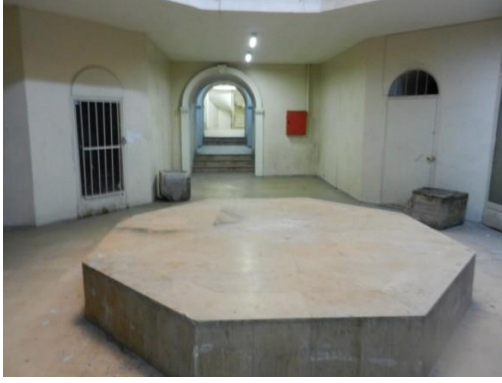
Fotoğraf 87: Hoca Paşa Hamam'ı Kadınlar Sıcaklık Kısmı Temsili Göbek Taşı (Deniz Alkan 2015)

Temsili göbek taşı bodrum katta, aynı boyutlarda mermer olarak imal edilerek, simgesel olarak sergilenmektedir. Sıcaklık zemin katta göbek taşının olduğu alan, döşemede galeri boşluğu olarak bırakılmıştır. Galer korkulukları oldukça kalitesiz malzemedden özensiz bir şekilde eklenmiş. Halvetler dükkânlara çevrilmiş, döşemede açılan merdiven boşlukları sayesinde bodrum kat ile giriş katı dükkân içinde birbirine bağlanmıştır. Dükkânların ara bölücü vitrinleri plastik veya alüminyum malzeme doğramalardan yapılmış. Hem malzeme hem de tasarım olarak tarihi yapı ile bağdaşmamaktadır.

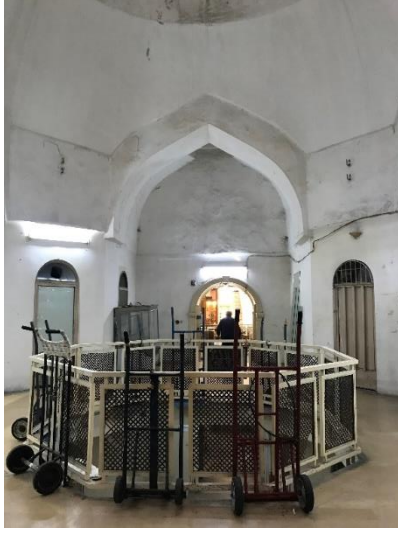
Fotoğraf 89: Hoca Paşa Hamam'ı Erkekler Sıcaklığı Sekizgen Galeri Boşluğu Ve Korkuluk (Ş.Y.2020)

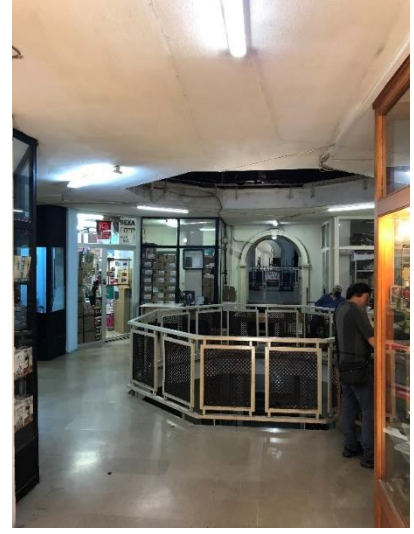
Fotoğraf 90: Hoca Paşa Hamam'ı Erkekler Soyunmalığı Sekizgen Galeri Boşluğu Ve Korkuluk (Ş.Y.2020)

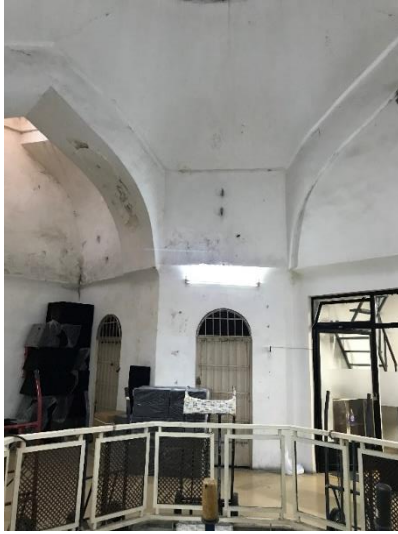
Fotoğraf 91: Hoca Paşa Hamam'ı Erkekler Sıcaklığı Dükkân Olan Eyvan Ve Halvetler (Ş.Y.2020)

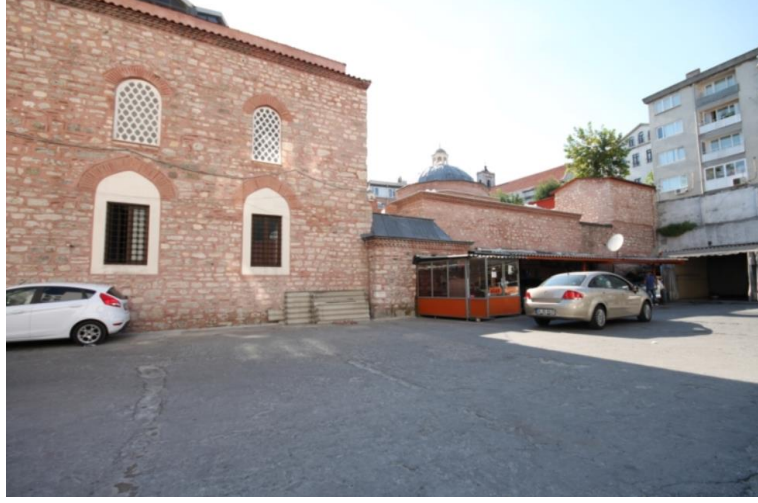
Fotoğraf 134: Ağa Hamamı Doğu Cephesi Bitişik Ek Yapı 2012 (agahamamı.com)
Yapının doğu cephesinde ılıklik ve sıcaklık duvarına bitişik ek yapı yapılmıştır. Yapının bu cephesi otopark olarak kullanılıyor.

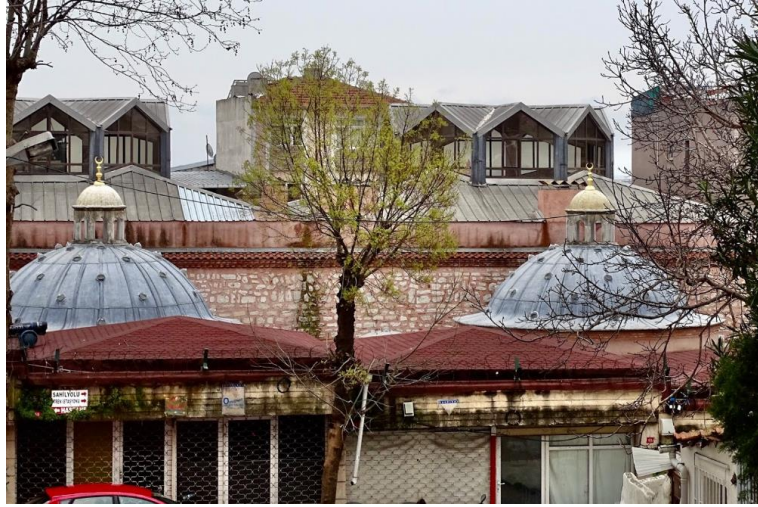
Fotoğraf 135: Ağa Hamamı Kuzey Cephesi Sıra Dükkânlar 2021 (Cenan T.)
Hamamın su deposu galeri olarak işlevlendirilmiştir. Hamam su deposu duvarına bitişik sıra dükkânlar inşa edilmiştir.

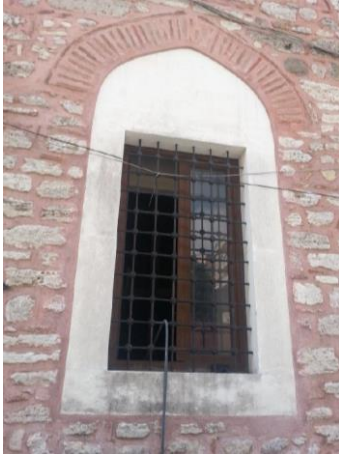
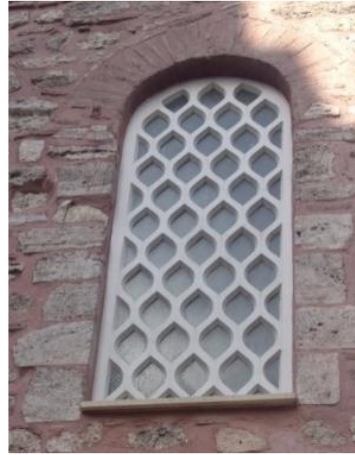
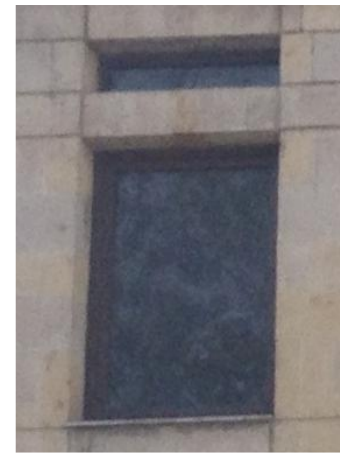
Fotoğraf 138: Ağa Hamamı **Fotoğraf 139:** Ağa Hamamı **Fotoğraf 140:** Ağa Hamamı
Tip 1 Pencere Tip 2 Pencere Tip 3 Pencere

Tip 1: Pencere yapının güneydoğu ve güneybatı cephesinde bulunmaktadır. Tuğla sivri kemerli çökertme içerisinde bir pencere alınlığı, onun altında dikdörtgen pencere açıklığı bulunmaktadır. Pencere ahşap doğramalı, çift kanat açılabilir. Pencere önünde siyah renk boyalı lokma demir parmaklık bulunur. Pencere malzeme bozulması gözlenmemiştir.

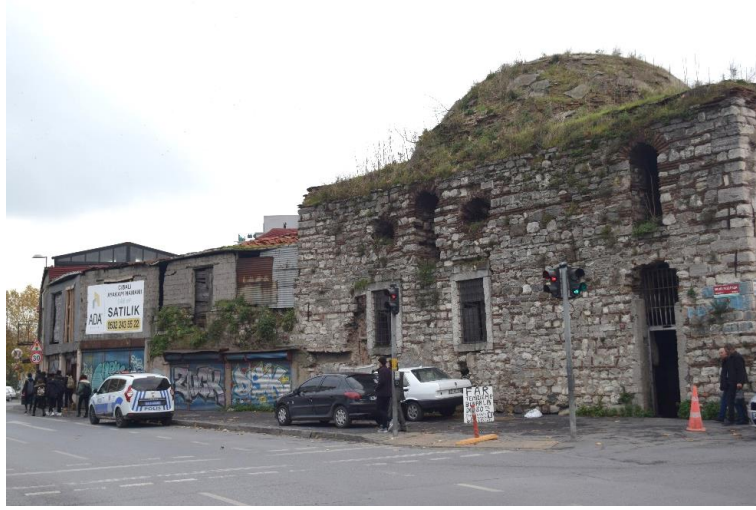
Fotoğraf 150: Ayakapı Hamamı Abdülezelpaşa Caddesi, Kuzey Cephesi Genel Görünüm (Ş.Y.2020)

Ayakapı hamamında mevcutta kalabilmeyi başarmış en sağlam kısım rüzgarlık ve soyunmalık bölümleridir. Yapının Miralay Nazım Bey Caddesi yönü kuzey cephesinde soyunmalıktan külhan kısmına doğru gidildikçe yapı kimlik değiştirmekte ve özgün hamam kimliğine dair hiçbir iz bulunmamaktadır. Caddeden bakıldığında adeta iki farklı yapı gibi görülmektedir.

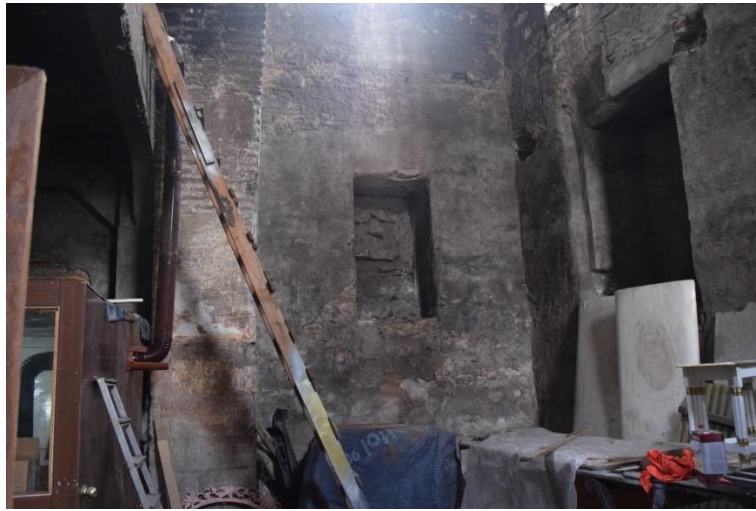
Fotoğraf 151: Ayakapı Hamamı Rüzgarlık Kapatılan Pencere Ve Niş (Ş.Y.2020)

Rüzgarlık giriş bölümü günümüzde yer yer dökülmüş olmakla birlikte çimento sıva ile kaplanmıştır. Hamamın batı duvarı alt kotunda bulunan iki penceresi içeriden sıvanarak dışarıya kapatılmış ve cephe üzerinde de izleri görülmektedir. Rüzgarlığın iki kısa kenarı olan kuzey ve güney duvarlarından güney duvarında mevcutta bir nişin var olduğu görülmektedir. Kuzey duvarında ise sonradan açılmış biçimsiz bir kapı açıklığı mevcuttur. Hamamda simetrinin oldukça fazla kullanılmasından dolayı bu açıklığın özgünde niş olduğu ve giriş kapısına çevrildiği okunmaktadır.

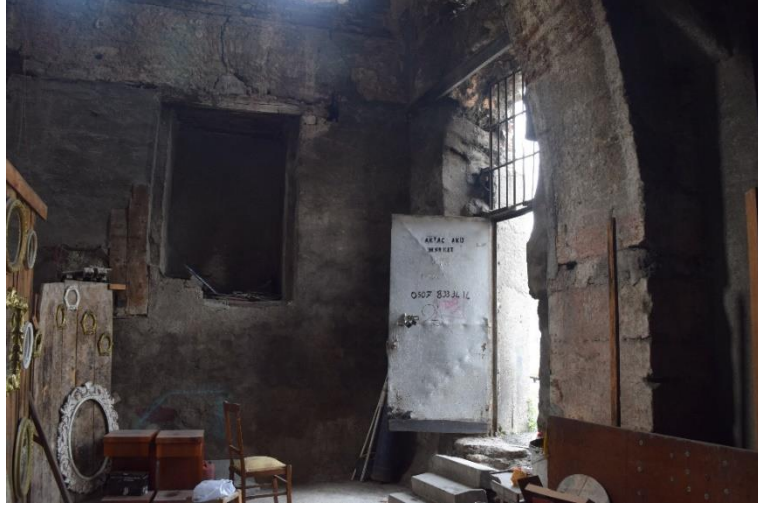
Fotoğraf 152: Ayakapı Hamamı Rüzgarlık Kapatılan Pencere Ve Açılan Giriş Kapısı (Ş.Y.2020)

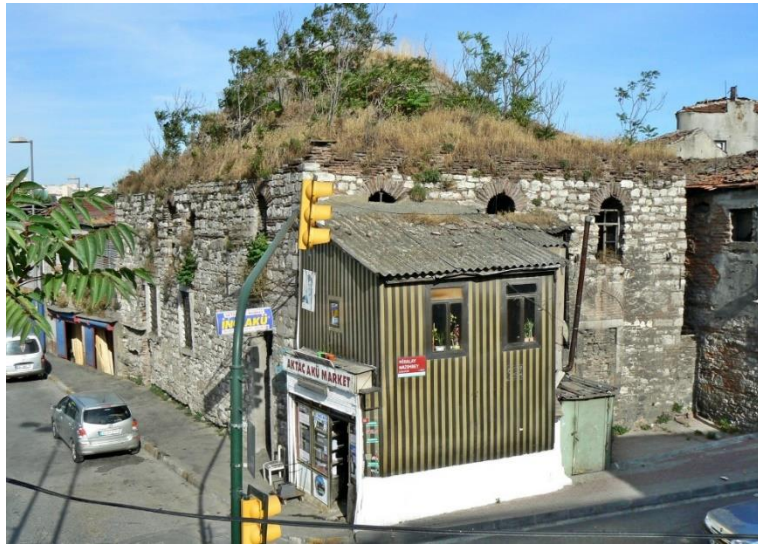
Fotoğraf 153: Ayakapı Hamamı Batı Cephesi Yıkılan Ek Yapı

20.yy sonlarında yapının batı cephesi kuzey yönünde cepheye birleşik alüminyum kaplamalı ek bir yapı yapılmış ve akü bayisi olarak kullanılmıştı. Günümüzde kaldırılmış olan bu ek yapı, yapının özgün duvarına oldukça büyük hasarlar vermiş. Zaten harap halde olan durumu daha da kötüye götürmüştür.

Yapının batı cephesi kuzey yönünde cepheye birleşik alüminyum kaplamalı ek bir yapı yapılmış ve akü bayisi olarak kullanılmıştı. Günümüzde kaldırılan bu ek yapı hamam cümle kapısı kitabesinde kırıklara sebep olmuş. Yapının özgün duvarına kimyasal maddeler bulaştırmış oldukça büyük hasarlar vermiştir. Zaten harap halde olan durumu daha da kötüye götürmüştür.

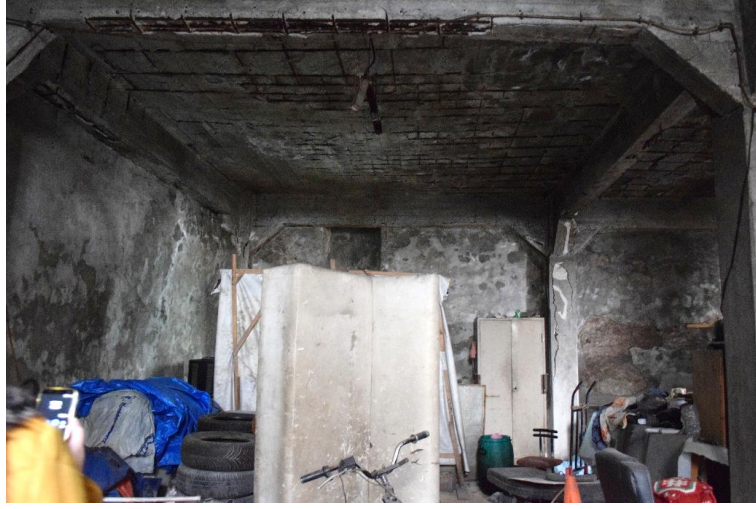
Fotoğraf 156: Ayakapı Hamamı Güney Soyunmalık Ek Betonarme Döşeme (Ş.Y.2020)

Soyunmalık bölümü deęişimlerin ve muhdes eklerin üzerinde uygulandıęı en belirgin kısımdır. Mekânda bugün iki farklı döşeme kotu vardır. 1982’de zemin döşemesi ile kubbe arasına yapılmış betonarme asma kat bulunmaktadır. Ayrıca döşemeyi taşıyan kolon ve kirişler tarihi yapıda özgün olan duvarlara yaslandırılmış, hem fiziksel hem de görsel zarar vermektedir. Betonarme döşemeye rüzgarlığın güneybatısından seyyar bir merdivenle çıkış yapılmaktadır.

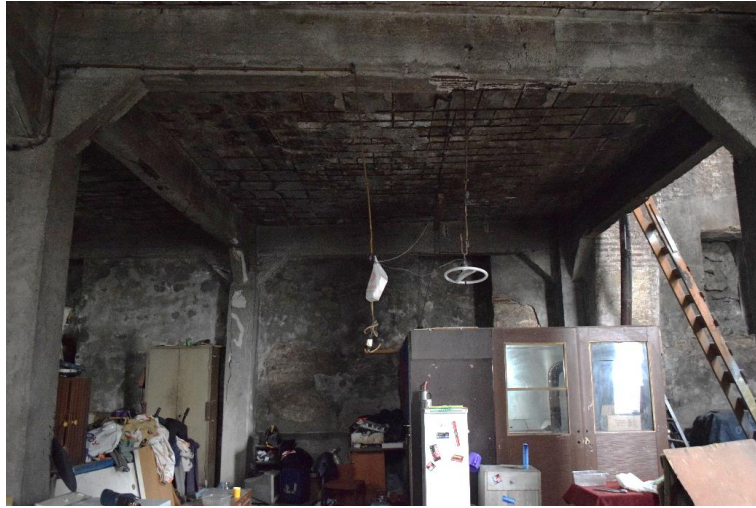
Fotoğraf 157: Ayakapı Hamamı Soyunmalığa Eklenen Oda (Ş.Y.2020)

İçeride soyunmalık ve rüzgarlık birleşiminde minik güvenlik kulübesi tarzında muhdes ek bir oda yapılmıştır. Oda içerisinde bulunan sobanın bacası betonarme döşemeyi geçerek dumanı direk kubbeye doğru vermektedir.

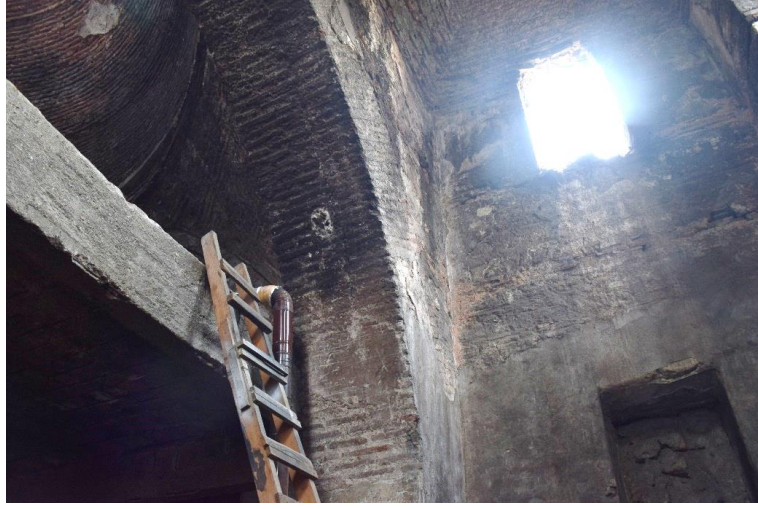
Fotoğraf 158: Ayakapı Hamamı Soyunmalığa Eklenen Odadan Çıkan Soba Bacası ve Seyyar Merdiven (Ş.Y.2020)

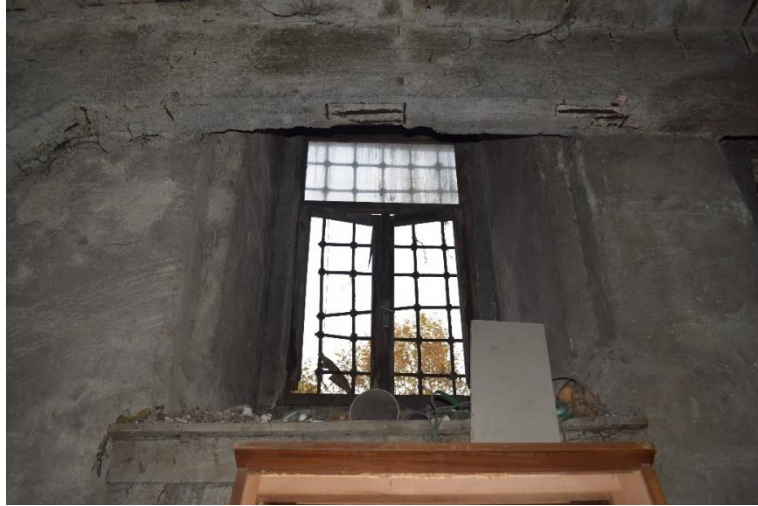
Fotoğraf 159: Ayakapı Hamamı Kuzey Cephesi Betonarme Döşemenin Kestiği Soyunmalık Penceresi (Ş.Y.2020)

Araya yapılan betonarme döşeme kuzey ve güney duvarlarında bulunan pencereleri ve nişleri kesmiş, zeminden kubbenin görünüşünü imkansız hale getirmiştir. Kubbenin tepe noktasında özgünde olması gerek çatı feneri yok olmuş ve günümüzde açık durumdadır. Doğu duvarı üst kotunda bulunan 3 pencere kapatılmış, sadece izleri gözükmemektedir.

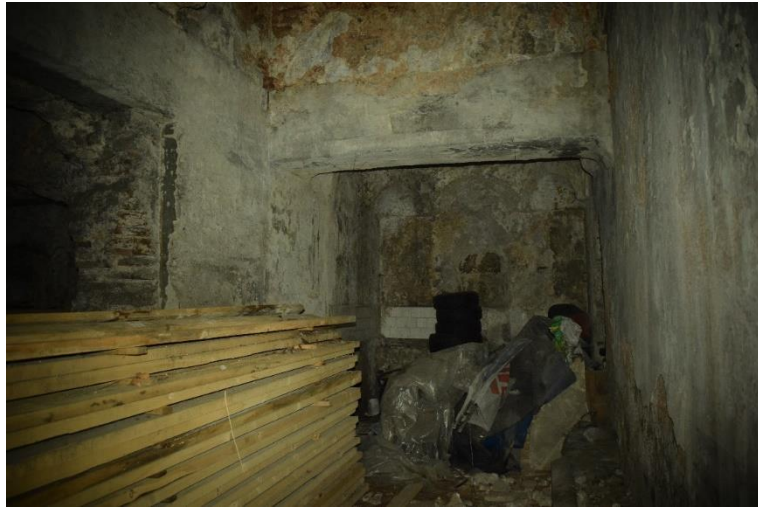
Fotoğraf 161: Ayakapı Hamamı Ilıklık Güney Hücresi (Ş.Y.2020)

Ilıklık bölümünün neredeyse minik bir kısmı ayakta diyebiliriz. Güney halvetinin kuzey duvarından başka bölücüsü kalmamıştır. Duvarlar yer yer dökülmüş vaziyette çimento sıva kaplanmış. Mekânın üst örtüsünde olması gereken 2 kubbe ve 2 tonozun sadece kasnak hizaları kalmış geri kalanları yok olmuştur. Yok olan üst örtü ahşap kiriş ve kaplamalarla geçilerek kapatılmış. Ilıklığın sıcaklık ile birleştiği duvardan deniz yönüne gidildikçe, betonarme yapılmış kirişler ve bu kirişlerin içine oturmuş olduğu özgün duvar dokusu görülmektedir.

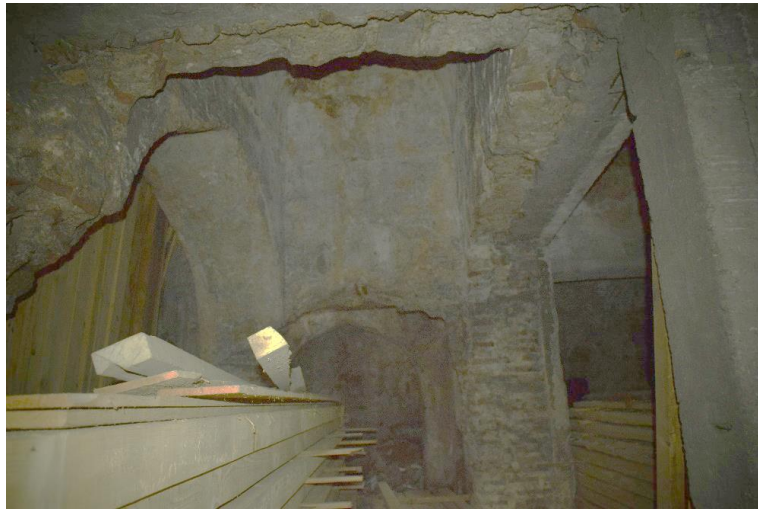
Fotoğraf 163: Ayakapı Hamamı Sıcaklık Güneybatı Halveti Ve Giriş Eyvanı Kalıntıları (Ş.Y.2020)

Sıcaklık bölümü ile ılıkılık arasında net bir bölünme yoktur. Mekânlar iç içe girmiş durumdadır. 1944-47 yılları arasında halvet kubbelerinden bir kaçı çökmüş. Günümüzde sıcaklık batı duvarı olarak ılıkılığın doğu duvarından sadece köşe halvet kısmı ayakta kalmış. Bu yüzden ayırıcı çizgiyi veren tek bölücüdür. Betonarme kolon ve kirişler özgün duvar ve döşemenin taşınması için kullanılmış. Bu yüzden kolon ve kirişler sıcaklığın özgün duvarları boyunca uygulandığı için, özgün plan şeması izlerini vermektedir. Sıcaklık halvetlerinden günümüzde sadece güneybatı yönündeki hücre duvarlarının bir kısmı mevcuttur. Üst örtüsü kasnak hizasına kadar yok olmuş. Halvetin hemen yanında bulunan, sıcaklık giriş eyvanı da büyük ölçüde orjinallliğini kaybetmiş. Betonarme elemanlar ile etrafı sarılmış.

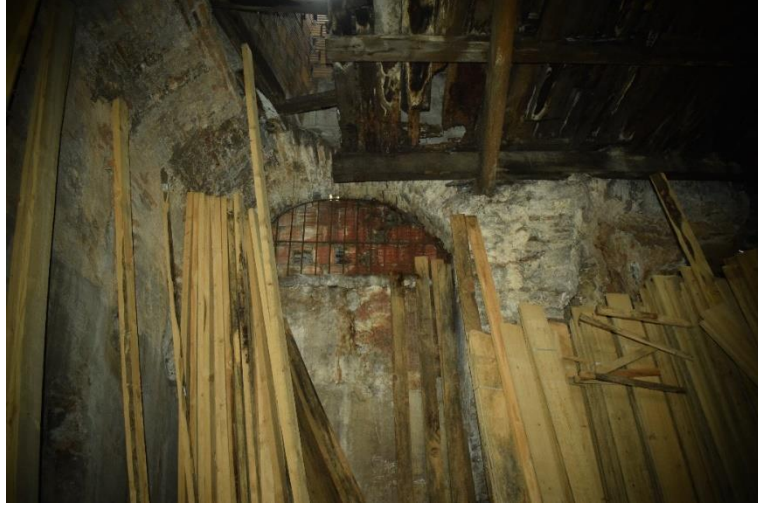
Fotoğraf 165: Ayakapı Hamamı Sıcaklık Güney Duvarı Ve İzleri (Ş.Y.2020)

Sıcaklığın güney duvarı mevcut köşe halvetinin doğu duvarından başlayıp külhan kısmını da içine alan tek yüzeyli duvar halindedir. Duvar üzerinde yıkılmış olan halvet ve eyvan izlerine rastlanmaktadır.

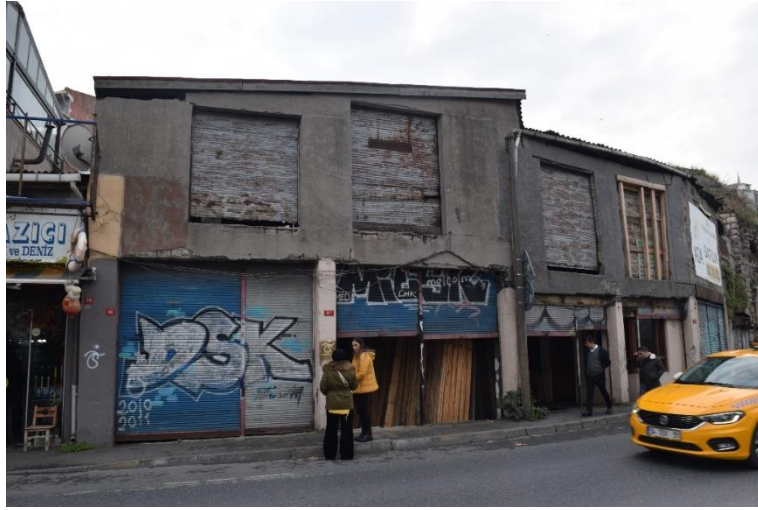
Fotoğraf 166: Ayakapı Hamamı Kuzey Cephesi Ek Yapı (Ş.Y.2020)

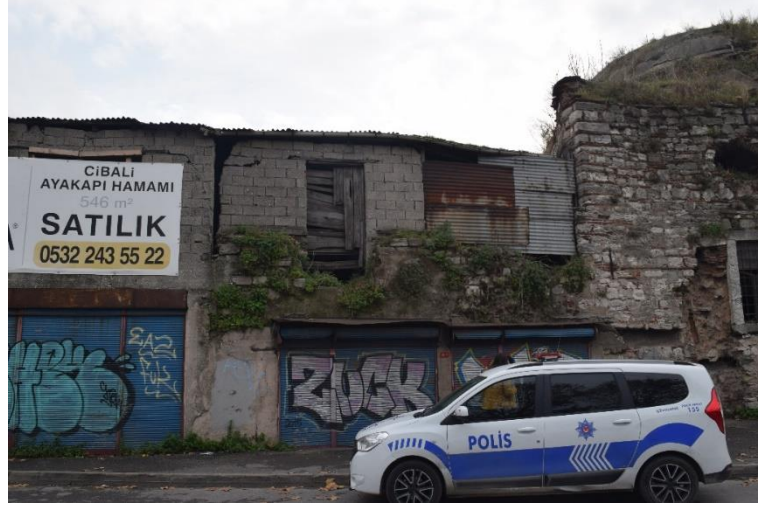
Fotoğraf 167: Ayakapı Hamamı Kuzey Cephesi Ilıklık Ve Sıcaklık Duvarlarının Briket ile İç İçe Girişi (Ş.Y.2020)

Ilıklık ve sıcaklık kuzey duvarı briket duvar ile örülmüş. Yer yer alüminyum ve ahşap kaplamalar ile kapatılmış. Sıcaklık kısmına doğru üzeri sıvanmıştır.

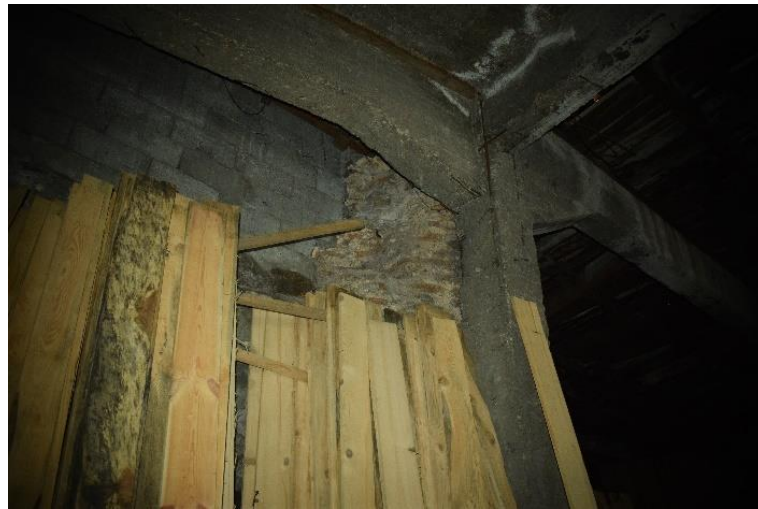
Fotoğraf 168: Ayakapı Hamamı Külhan Bölümüne Ait Duvar Kalıntısı (Ş.Y.2020)

Yapının külhan kısmı da tamamen yıkılmış durumdadır. Bölümle alakalı çok az iz kalmış, bunlarda doğuda ve kuzey-güney doğrultusunda kalan duvar parçalarıdır. Bu bölümden sonra hamamın doğu kısmı tamamen betonarme sistemle kurulmuş bir mekân durumunda ve herhangi özgün bir ize rastlanmamıştır. Hemen içinde kurulan muhdes ofis yapısı yanından da dışarıya bugün ki bağlantı kurulur.

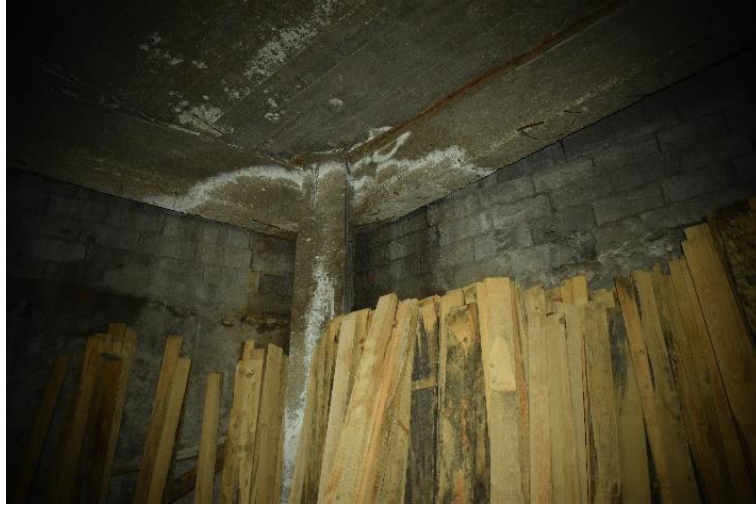
Fotoğraf 169: Ayakapı Hamamı Külhan Sonunun Betonarme İle Devam Etmesi
(Ş.Y.2020)

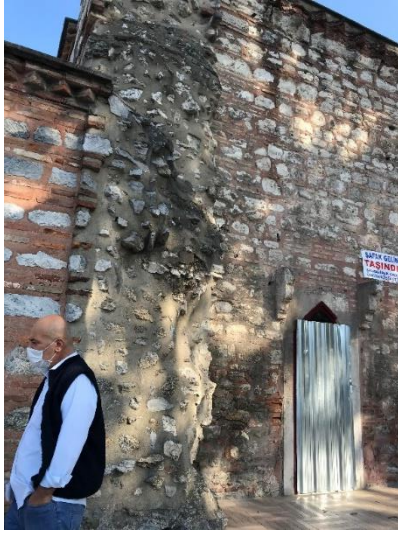
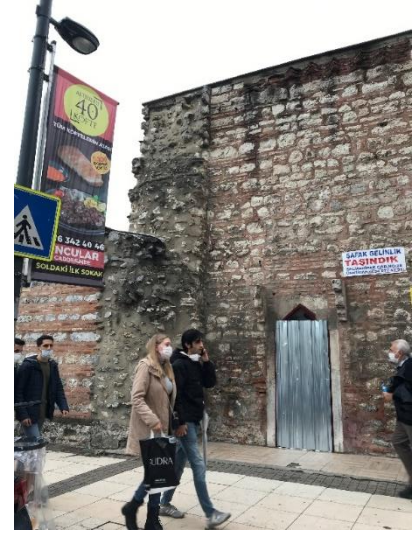
Fotoğraf 177: Yeşil Direkli Hamam Batı Cephesi Yıkılan Erkekler Soyunmalığı Duvar Kalıntısı (Ş.Y.2020)

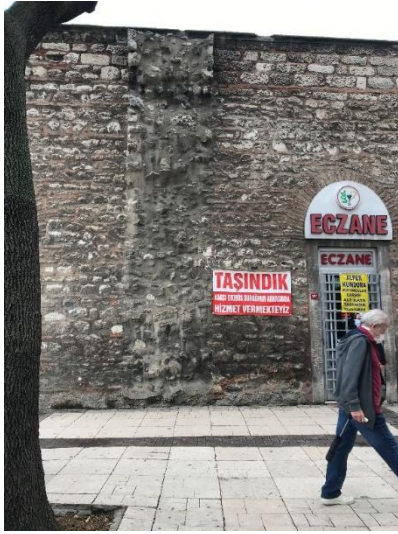
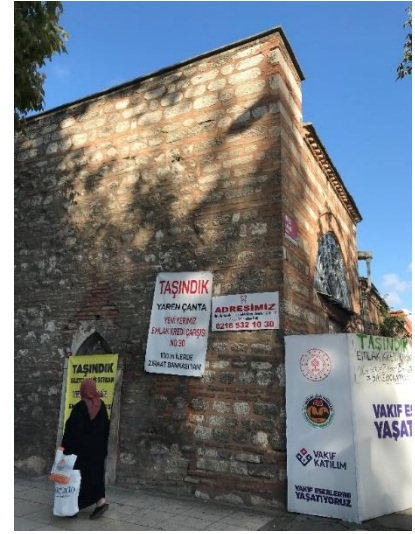
Fotoğraf 178: Yeşil Direkli Hamam Batı Cephesi Yıkılan Erkekler-Kadınlar Soyunmalığı Duvar Kalıntısı (Ş.Y.2020)

Fotoğraf 179: Yeşil Direkli Hamam Batı Cephesi Yıkılan Kadınlar Soyunmalığının Yeniden Örülen Duvarı (Ş.Y.2020)

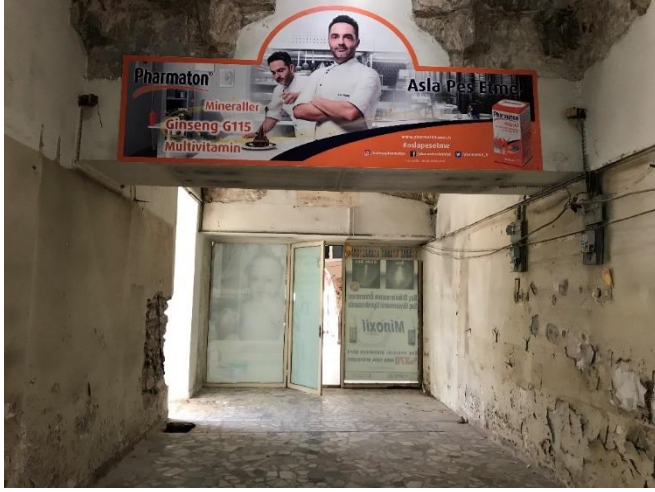
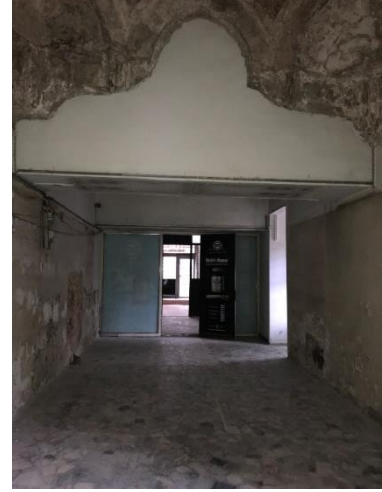
Fotoğraf 194: Yeşil Direkli Hamam Yıkılan Erkekler-Kadınlar Ilıklığı Arası Duvar (İlk Foto. Kadınlar Kısmından Bakış, İkincisi Erkekler Kısmından Bakış) (Ş.Y.2020)

Ilıklık bölümü özgünde 3 kubbeden oluşan ve bunlardan 1 tanesi tıraşlık hücrelerini oluşturan şemaya sahiptir. Restorasyon çalışmaları sırasında kadınlar ve erkekler ılıklığı arasındaki duvar ve tıraşlık duvarları kaldırılmış, böylece birleşik uzun bir galeri elde edilmiştir.

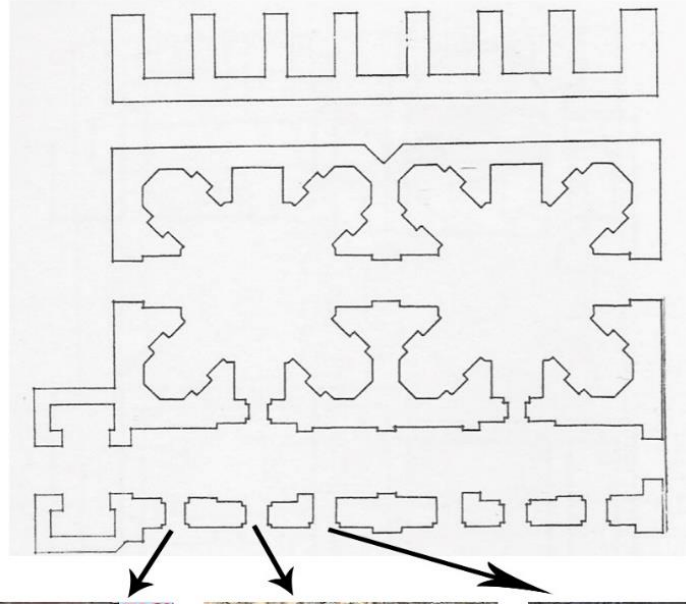
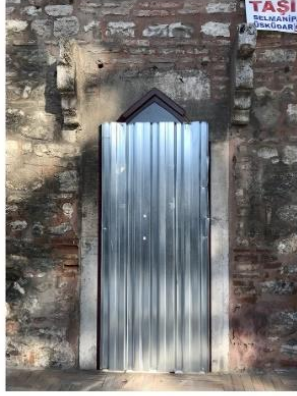
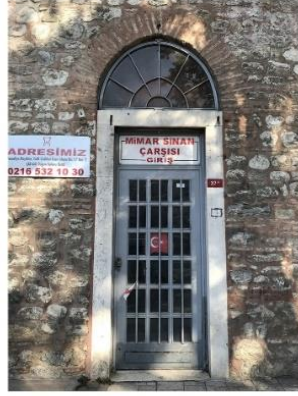
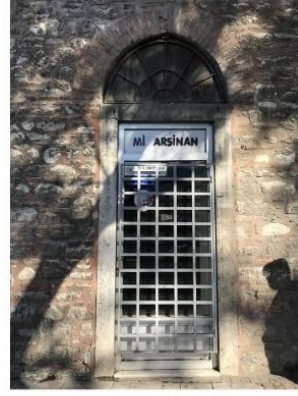
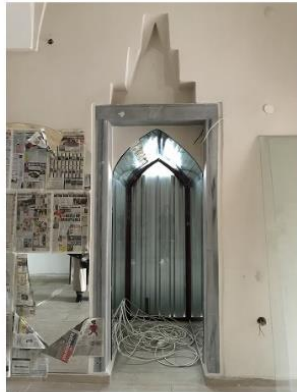
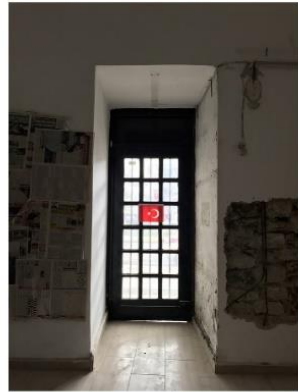
Şekil 44: Yeşil Direkli Hamam Restorasyon Sonrası Batı Cehesi Erkekler İlkığına Geçiş (Ş.Y.2020)

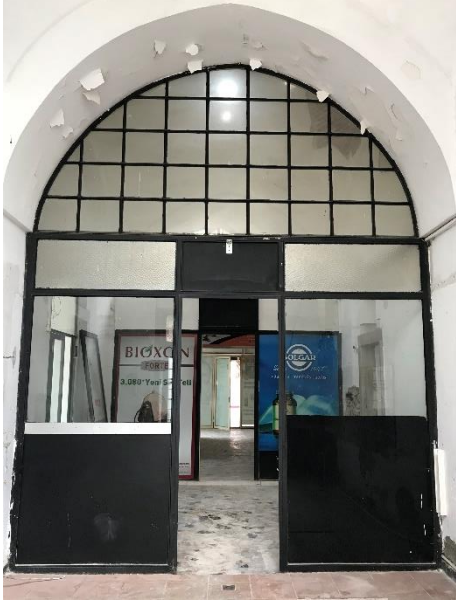
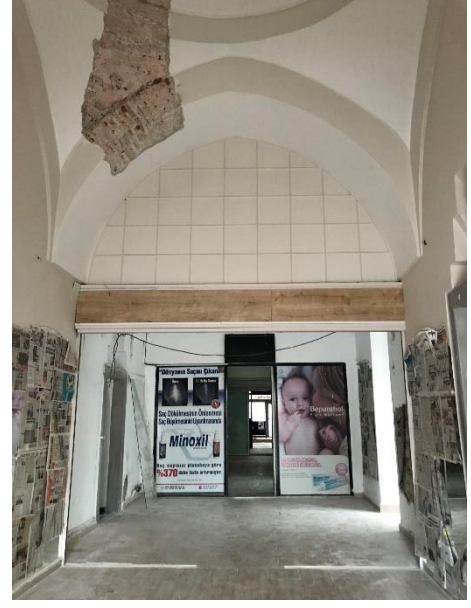
Fotoğraf 195: Yeşil Direkli Hamam Kadınlar **Fotoğraf 196:** Yeşil Direkli Hamam
Ilıklığı Alüminyum Doğrama Kullanımı 2020 Erkekler Ilıklığı Alüminyum Doğrama
(Ş.Y.2020) Kullanımı (Ş.Y.2020)

Ilıklığın orta kubbeli kısımları yapının batısından girişi sağlamak ve burada yer alan dükkânlara ulaşabilmek için hem de sıcaklığa geçiş kapılarını barındırdığı için geçiş holü olarak kullanılmış. Yanlarda kalan kubbeli mekânlar ise dükkân olarak kullanılmıştır. Dükkân araları alüminyum doğramalar ile bölünerek, her bölüm bir dükkâna dönüştürülmüştür.

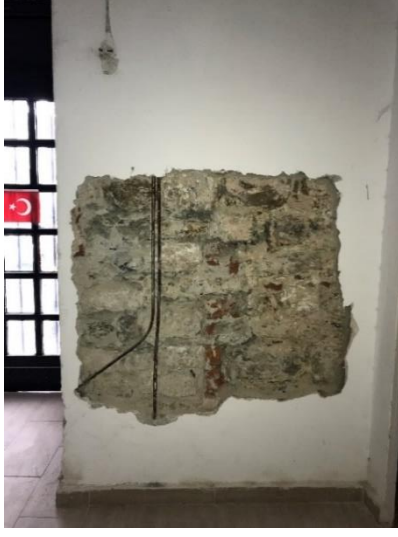
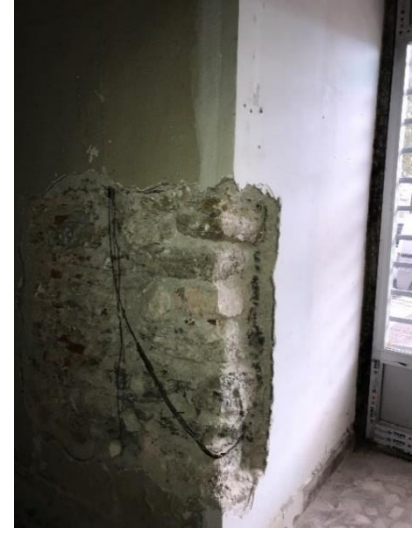
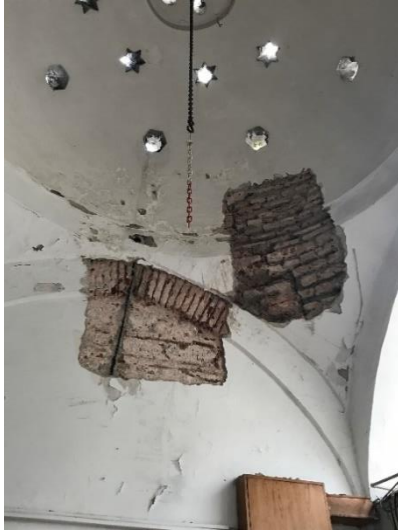
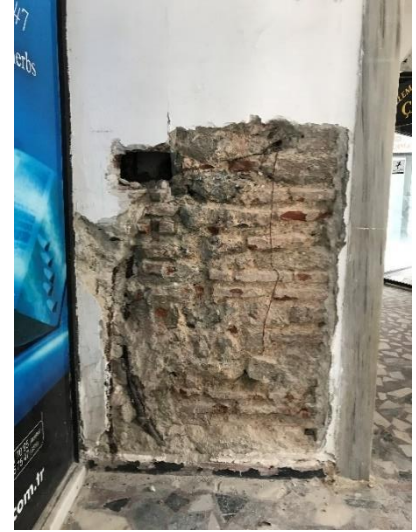
Fotoğraf 197: Yeşil Direkli Hamam Erkekler Ilıklığı Raspası (Orta Kubbeli Kısım Giriş Açıklığının Yanı) (Ş.Y.2020)

Fotoğraf 198: Yeşil Direkli Hamam Erkekler Ilıklığı Raspası (Tıraşlık Giriş Açıklığının Yanı) (Ş.Y.2020)

Fotoğraf 199: Yeşil Direkli Hamam Kadınlar Ilıklığı Güney Kubbeli Kısım Rasparı 2020 (Ş.Y.2020)

Fotoğraf 200: Yeşil Direkli Hamam Kadınlar Ilıklığı Orta Kubbeli Kısım Raspası (Sıcaklığa Geçiş Yanı) (Ş.Y.2020)

Ilıklığın bütün duvar ve kubbe içleri çimento esaslı sıva ve üzeri beyaz boya ile boyanarak özgün doku tamamen kapatılmıştır. Günümüzde restorasyon çalışmaları başlatılan hamamda, özgün dokuyu ortaya çıkarabilmek ve çeşitli numuneler alabilmek için ılıklığın farklı yerlerinde sıva raspaları yapılmıştır. Özellikle kubbe,

kasnak ve pendentif birleşim yerlerinde kemerlerde, belli başlı duvar köşelerinde raspalara rastlanmaktadır.

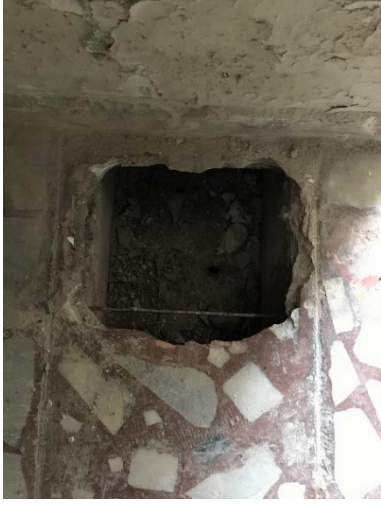
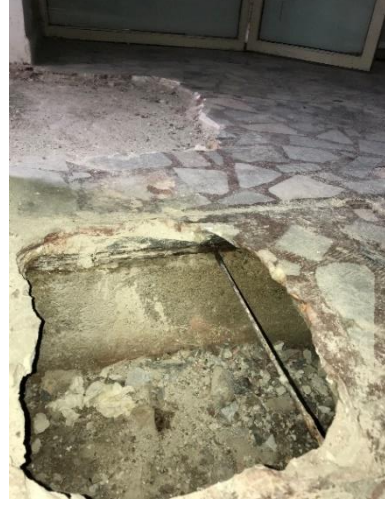
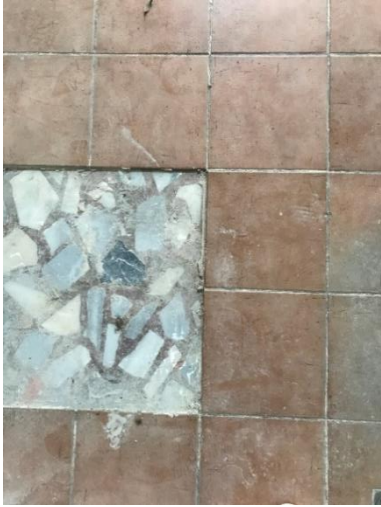
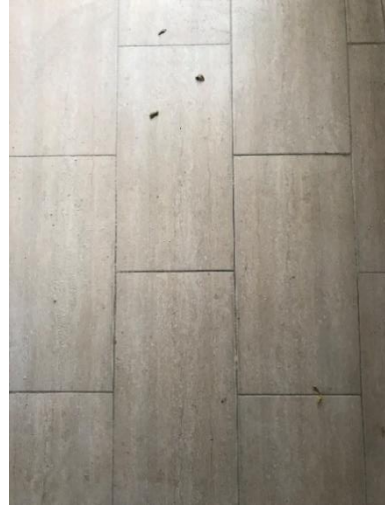
Fotoğraf 201: Yeşil Direkli Hamam Erkekler Ilıklığı Tıraşlık Döşemesi (Ş.Y.2020) **Fotoğraf 202:** Yeşil Direkli Hamam Erkekler Ilıklığı Cehennemliği (Ş.Y.2020)

Fotoğraf 203: Yeşil Direkli Hamam Kadınlar Ilıklığı Güney Kısım Döşemesi (Ş.Y.2020) **Fotoğraf 204:** Yeşil Direkli Hamam Erkekler Ilıklığı Orta Kubbeli Kısım Döşemesi (Ş.Y.2020)

Geleneksel hamam mimarisinde olması gereken özgün döşeme mermerleri yok olmuş ve hiçbir ize rastlanmamıştır. Günümüzde ılıklığın her bir bölümü farklı tip döşeme ile kaplanmış ve özgüne aşırı aykırıdır. Erkekler ılıklığı hela bölümü ve yanındaki iki kubbeli kısmı dikdörtgen fayans, erkekler ve kadınlar tıraşlığı ve kadınlar orta kubbeli
