**İŞLEV DEĞİŞİKLİĞİNİN TARİHİ HAMAM
YAPILARI ÜZERİNDEKİ ETKİ VE SORUNLARI:
ÜSKÜDAR YEŞİL DİREKLİ HAMAM ÖRNEĞİ**

YÜKSEK LİSANS TEZİ

ŞULE YILDIRIM

İSTANBUL 2021

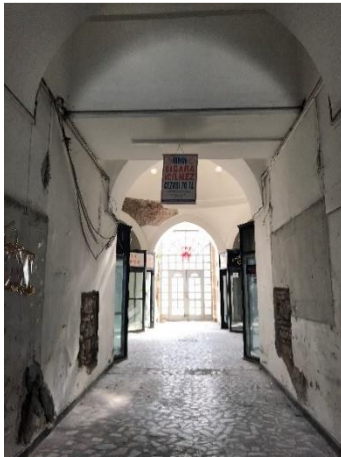
Fotoğraf 207: Yeşil Direkli Hamam Kaldırılan Erkekler-Kadınlar Sıcaklık Duvarı (Ş.Y.2020) **Fotoğraf 208:** Yeşil Direkli Hamam Kadınlar Sıcaklığı Genel Görünüm (Ş.Y.2020)

Çarşı işlevini alan yapıda sıcaklık içerisinde geçiş ve sirkülasyon alanını sağlayabilmek için restorasyon çalışmaları sırasında erkekler ve kadınlar sıcaklık bölücü duvarı kaldırılmış mekânlar birleştirilmiştir. Doğan Hasol tarafından yapılan restorasyon proje çizimlerinde, hamam içinde hiçbir bölme bulunmayan ve bütün mekânı serbest olan büyük bir mağaza şekline getirildiği belirtilmiştir. Fakat uygulama çalışmalarında durum öyle ilerlememiştir. Sıcaklık halvet hücreleri ve eyvanlar alüminyum doğramalar ile bölünerek, her hücre bir dükkâna dönüştürülmüştür. Kadınlar ve erkekler sıcaklık bölümlerinde ayrı ayrı 5-5'ten toplamda 10 dükkân vardır.

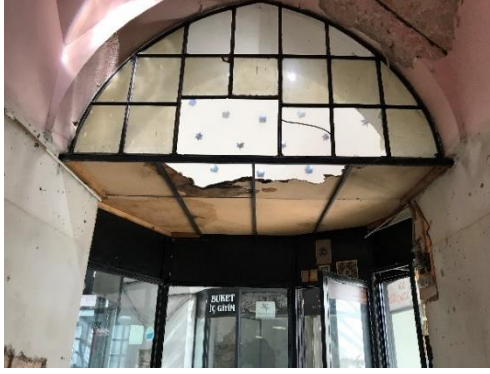
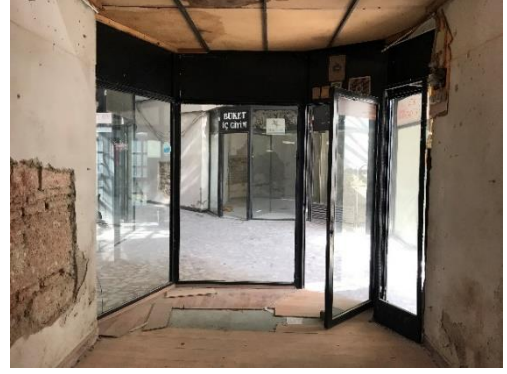
Fotoğraf 209: Yeşil Direkli Hamam Kadınlar Sıcaklığı Güneybatı Halveti Asma Tavan (Ş.Y.2020)

Fotoğraf 210: Yeşil Direkli Hamam Kadınlar Sıcaklığı Güneybatı Halveti Alüminyum Doğrama (Ş.Y.2020)

Alüminyum doğramalar ile kapatılan halvet ve eyvan hücrelerinden maksimum alan kazanmak için dükkânlar hamamın özgün kemer hizasında bitirilmeyerek asma tavanlar ile uzatılmıştır. Böylece mekân bütünlüğü kaybolmuş, okunamaz hale gelmiş ve mekânların kalitesi iyice bozulmuştur.

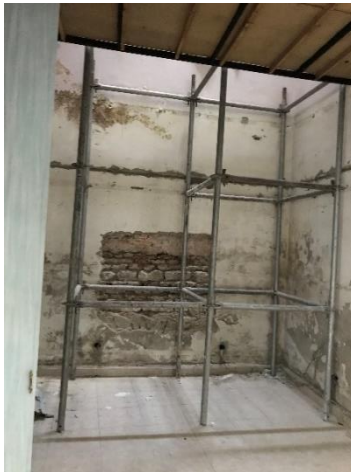
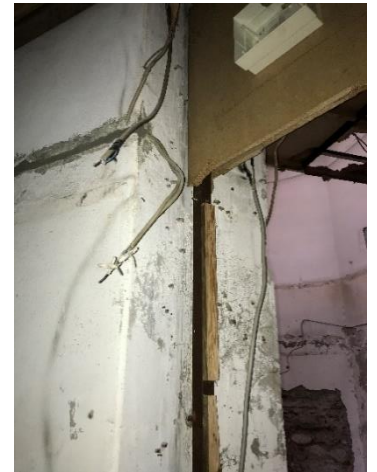
Fotoğraf 211: Yeşil Direkli Hamam Erkekler Sıcaklığı Doğu Eyvanı Asma Tavan (Ş.Y.2020)

Fotoğraf 212: Yeşil Direkli Hamam Erkekler Sıcaklığı Doğu Eyvanı Muhdes Ekler (Ş.Y.2020)

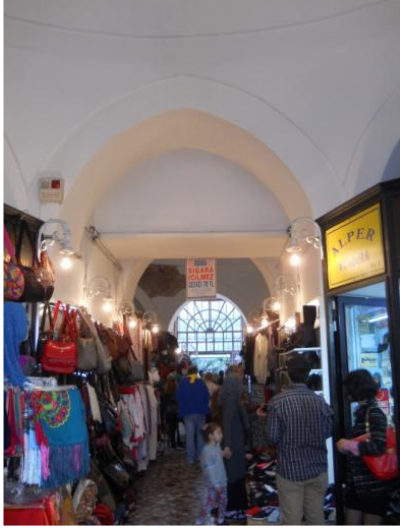
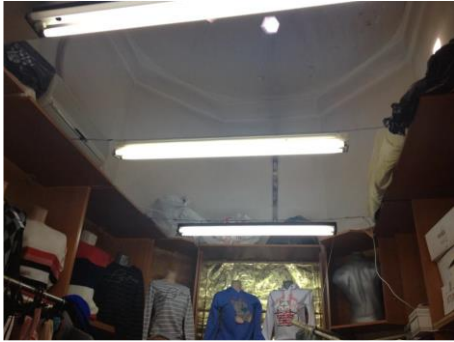
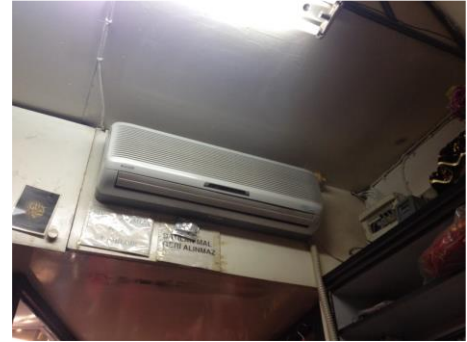
Fotoğraf 213: Yeşil Direkli Hamam Erkekler, Kadınlar Sıcaklık Arası Aplik Kullanımı Ve Taşan Sergi 2017

Fotoğraf 215: Yeşil Direkli Hamam Halvetlerde Floresan Lamba Kullanımı 2012

Fotoğraf 216: Yeşil Direkli Hamam Halvetlerde Klima Kullanımı 2012

Çarşı işlevinin devam ettiği süreçte dükkân hücreleri içinde satılan ürünlerin sergilenmesi için ahşap dolaplar, duvara sabitlenmiş raf ve hareketli askı sistemleri, havalandırma için klima tesisatları, yapay aydınlatma için tavandan sarkıtılan floresan lambalar ve aplikler kullanılmıştır. Günümüzde bu tip muhdes eklerden yapı arındırılmış geriye sadece duvarlara verdikleri zararlar kalmıştır.

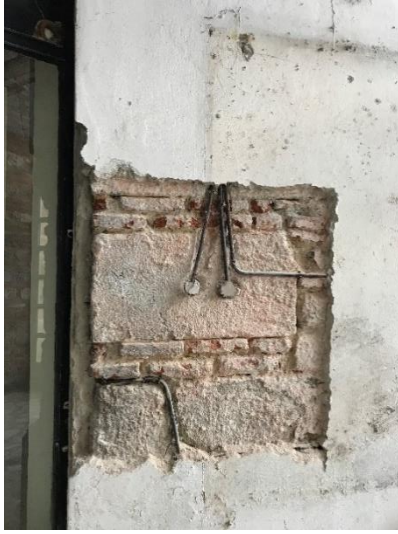
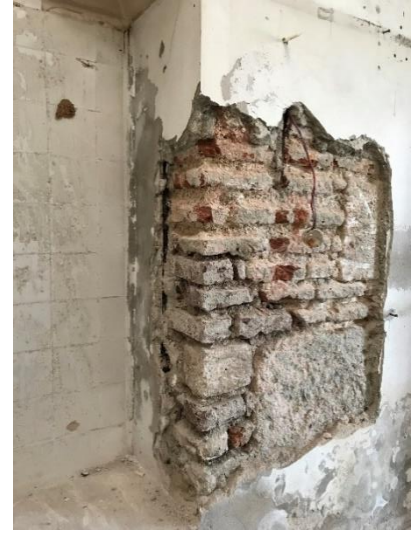
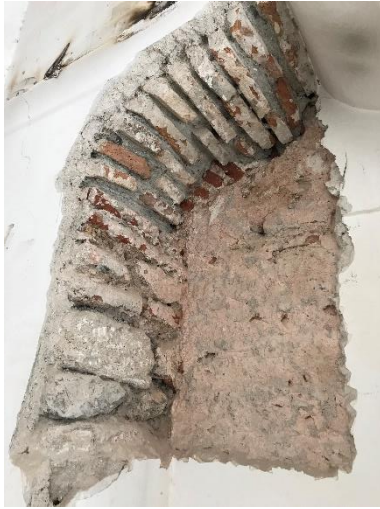
Fotoğraf 217: Yeşil Direkli Hamam Erkekler Sıcaklığı Sıva Raspası (Kuzey Eyvanı) (Ş.Y.2020)

Fotoğraf 218: Yeşil Direkli Hamam Erkekler Sıcaklığı Sıva Raspası (Güneydoğu Halveti) (Ş.Y.2020)

Fotoğraf 219: Yeşil Direkli Hamam Kadınlar Sıcaklığı Sıva Raspası (Güneydoğu Halvet Nişi) (Ş.Y.2020)

Sıcaklığın bütün duvar ve kubbe içleri çimento esaslı sıva ve üzeri beyaz boya ile boyanarak özgün doku tamamen kapatılmıştır. Günümüzde restorasyon çalışmaları başlatılan hamamda, özgün dokuyu ortaya çıkarabilmek ve çeşitli numuneler alabilmek için ana mekân, halvet ve eyvan bölümlerinin çeşitli yerlerinde sıva raspaları

yapılmıştır. Özellikle kubbe, kasnak ve pendentif birleşim yerlerinde kemerlerde, belli başlı duvar köşelerinde raspalara rastlanmaktadır.

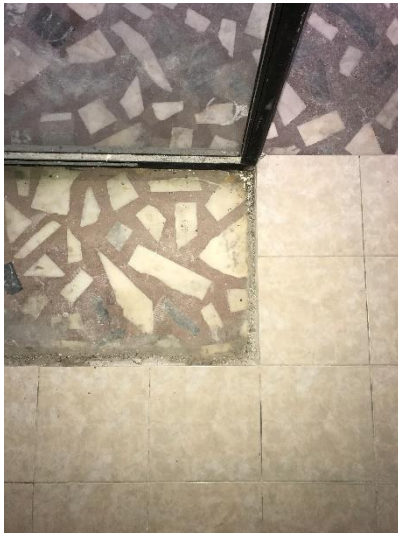
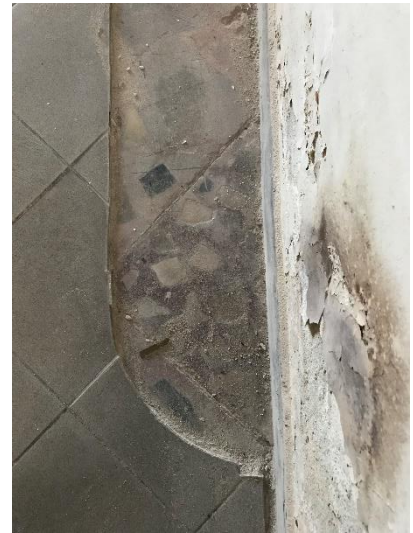
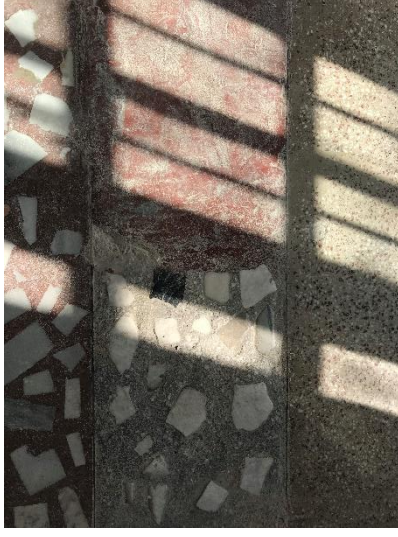
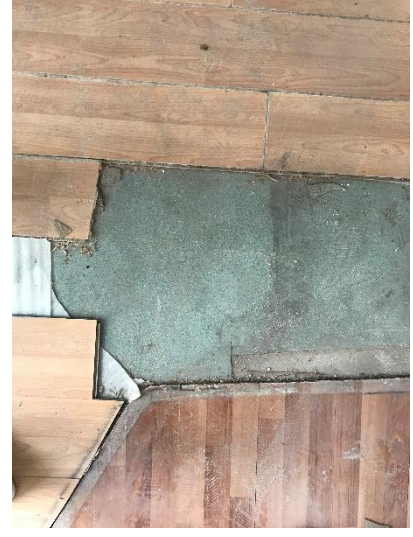
Fotoğraf 222: Yeşil Direkli Hamam Erkekler Sıcaklığı Doğu Eyvanı Döşemesi (Ş.Y.2020)

Fotoğraf 223: Yeşil Direkli Hamam Erkekler Sıcaklığı Güneybatı Halvet Döşemesi (Ş.Y.2020)

Fotoğraf 224: Yeşil Direkli Hamam Kadınlar Sıcaklığı Kuzey Eyvan Döşemesi (Ş.Y.2020)

Fotoğraf 225: Yeşil Direkli Hamam Kadınlar Sıcaklığı Kuzeydoğu Halvet Döşemesi (Ş.Y.2020)

Geleneksel hamam mimarisinde olması gereken özgün döşeme mermerleri yok olmuş ve hiçbir ize rastlanmamıştır. Günümüzde tüm bölümlere döşenen mermer parçalı mozaik üzerine, dükkân içlerinde farklı tip kaplamalar yapılmış. Erkekler ve kadınlar bölümü ana kubbeli kısmı, sonradan giriş kapısı açılan 2 eyvan, ılık girişinin sağlandığı 2 eyvan ve geçiş holüne çevrilen 2 eyvan mermer parçalı mozaik ile kaplanmış. Kadınlar bölümü kalan 1 eyvanı ve 3 halvet hücresi kare fayans, 1 halvet hücresi de ahşap kaplama malzemesi ile kaplanmıştır. Erkekler bölümü kalan 1 eyvanı ve 3 halvet hücresi kare fayans, 1 halvet hücresi de ahşap kaplama malzemesi ile kaplanmıştır.

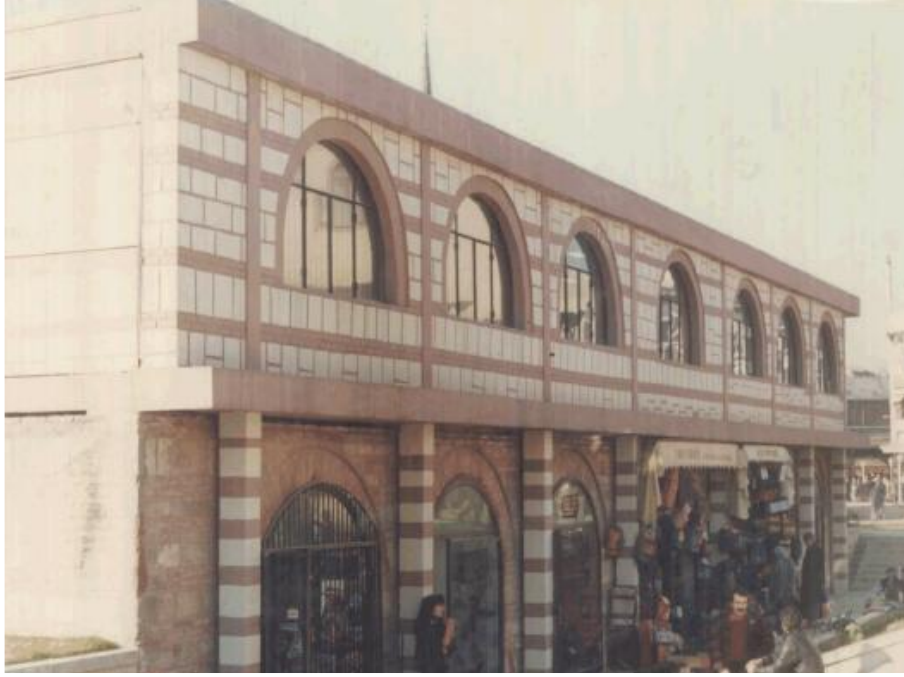
Fotoğraf 229: Yeşil Direkli Hamam Taklit Cepheli Ek Yapısı Saçaksız (İst. 6 No.lu KVKBK Arşivi)

yapıldı. Mal sahibi vefatından sonraki kuşak, yeni bölümün kamulaştırılacağından korktu. Oysa kamulaştırılması söz konusu bile değildi. Birincisi, kendi arsası içindeydi, ikincisi Anıtlar Yüksek Kurulu tarafından onaylanmış bir yapıydı. Fakat korkuyla, bize danışma gereğini de duymadan oraya inanılmaz şekilde iki sıra tuğla bir sıra taş şeklinde komik duvarlar ördüler. Arkadaki çağdaş modern yapı sözümona bir eski esere dönüştürüldü. Bugün de o şekliyle duruyor.” (www.mimarizm.com) şeklinde bahsetmiştir.

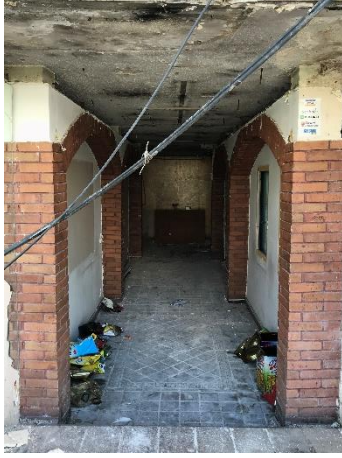
Fotoğraf 234: Yeşil Direkli Hamam Kuzey Cephesi Yok Olan Külhan Bölümü (Ş.Y.2020)

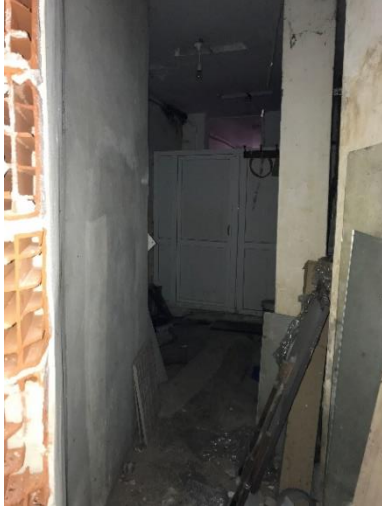
Fotoğraf 238: Yeşil Direkli Hamam Külhan Boşluğu Güney Kısmı (Ş.Y.2020)

Hamamın sıcaklık bölümü ile çukur dükkânlar arasında kalan boşluğuna, ortadaki çukur dükkânın arka kısmından geçiş bırakılmış. Yapıya bitişik lavabo eklenmiş. Kuzey ve güneyde bulunan külhan boşluğu ile arasına tuğla duvar örülmüş. Güneye doğru üst kata çıkan merdiven altına geçiş verilmiştir.

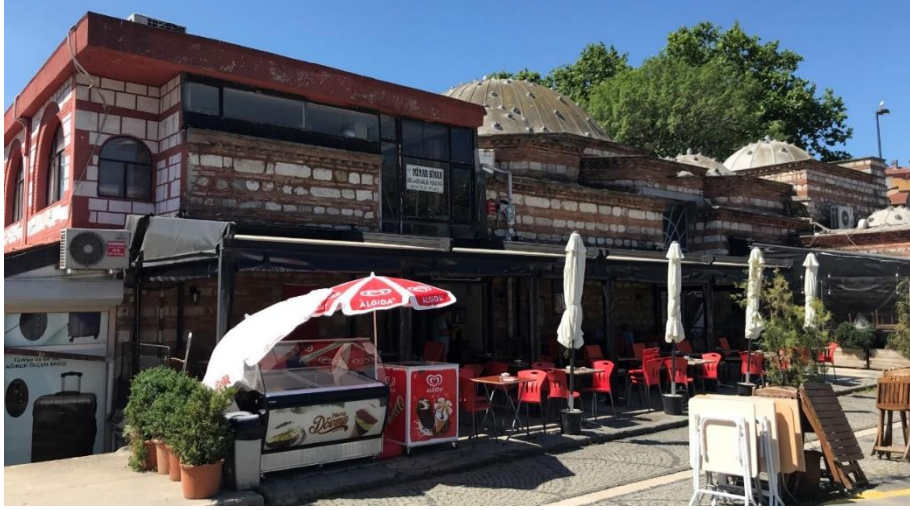
Fotoğraf 245: Yeşil Direkli Hamam Kuzey Cephesi Duvarına Bitişik YapılanTenteler (Ahmet Emre Bilgili, 2018)

Hamamın kuzey cephesi duvarı baştan sona, ek yapıdan başlayarak sıcaklığı geçen ve helaya kadar uzanan tenteler ile örtülmüş ve masaların atıldığı kafeterya olarak kullanılmıştı. Günümüzde boşaltılan hamamda sadece tentenin duvarlara verdiği zarar ve sabitlendiği niteliksiz kalıntılar kalmıştır. Aynı şekilde cephede bulunan hela üzerinden verilen girişin üstü de tente ile örtülmüş. Günümüzde sadece duvarda bıraktığı iz kalmıştır.

Çarşı işlevinin kullanım kapasitesi ve ticaretini arttırmak için yapılan, yapının kuzey cephesinde bulunan kafeteryada, dışarıya masa atabilmek için özgün duvara tenteler sabitlenmişti. Günümüzde kaldırılmış olan bu tenteler ardında duvarda kalıcı hasarlara sebep olmuş ve tahribatın izleri kalmıştır.

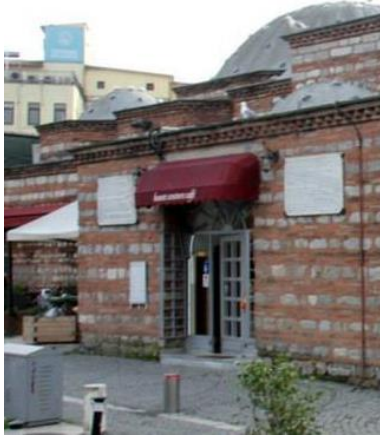
Fotoğraf 247: Yeşil Direkli Hamam Kuzey Cephesi Hela Duvarına Bitişik Yapılan Tente (Erol Şaşmaz, 2019)

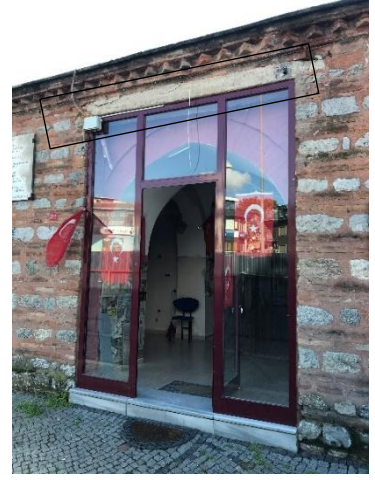
Fotoğraf 248: Yeşil Direkli Hamam Kuzey Cephesi Hela Duvarında Kalan Tente İzi (Ş.Y.2020)

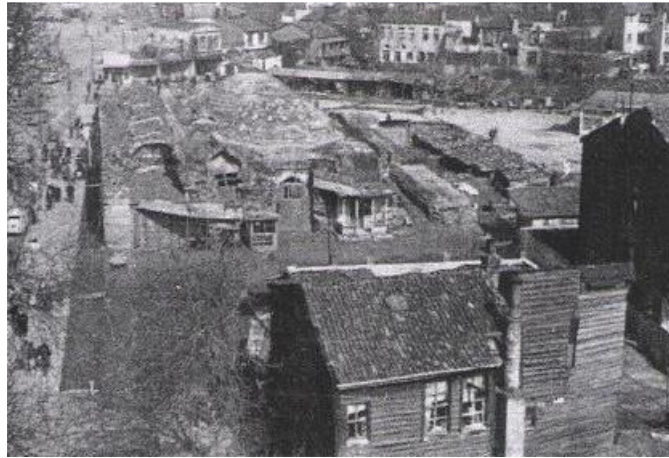
Fotoğraf 251: Yeşil Direkli Hamam Güney Cephesi Restorasyon Öncesi Görünümü
(İst. 6 No.lu KVKBK)

KVKBK'dan alınan restorasyon öncesi plan şemasında hamamın güney cephesi duvarlarının çizimde olmadığı görülmektedir. Bu çizimleri onaylayan fotoğraflarda yine restorasyon öncesine dair edinilen fotoğraflarda mevcuttur. Hatta duvarlarla birlikte kadınlar ılıkliğının güney kubbesi, sıcaklık halvet hücreleri kubbelerinin de bir kısmı yok olmuştur. Restorasyon çalışmaları sırasında duvarlar ve kubbede bütünleme yapılmıştır. Duvar örgüsü özgün olan kuzey cephesi ve sonradan tamamlanan güney cephesi arasındaki taş, tuğla malzeme farkı da günümüzde çok rahat okunmaktadır.

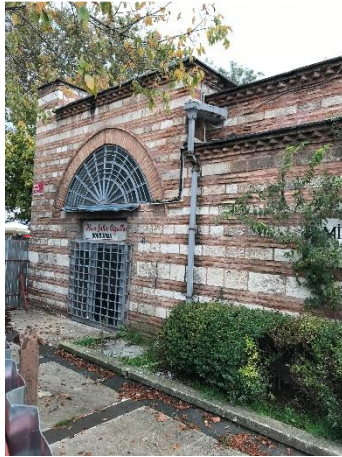
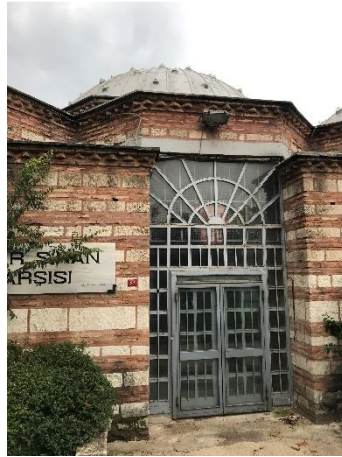
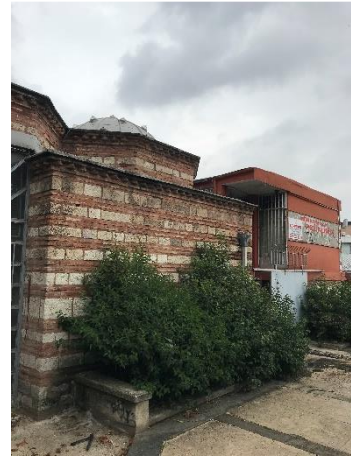
Fotoğraf 254: Yeşil Direkli Hamam Güney Cephesi Genel Görünümleri (Ş.Y.2020)

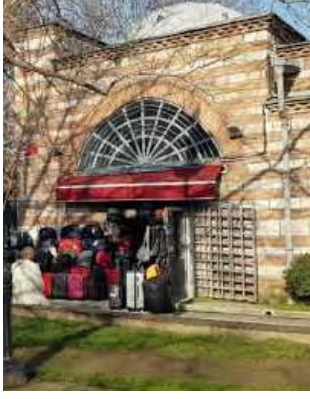
Fotoğraf 255: Yeşil Direkli Hamam Güney Cephesi Duvarına Bitişik Yapılan Tente 2018

Yok olan hela bölümü yerine kadınlar ılıklığı duvarında, kuzey cephesi simetriğinde açılan dikdörtgen bir giriş kapısı yer almaktadır. Ilıklıktan helaya geçişi temsil eden bu duvar üzerindeki sivri kemer, cephede pencere olarak kullanılmıştır. Cepheden açılan kapı üzeri tente ile örtülmüş. Günümüzde kaldırılmış olan tenteye ait metal izleri duvarda kalmıştır.

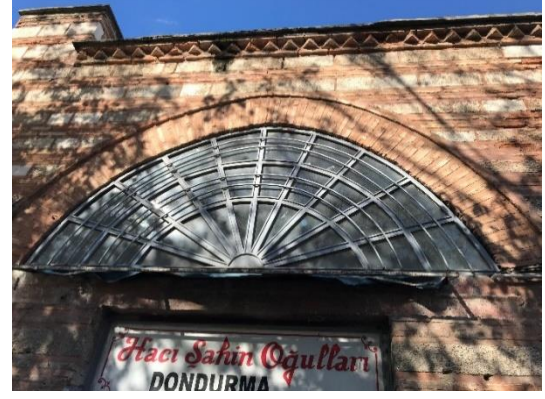
Fotoğraf 256: Yeşil Direkli Hamam Güney Cephesi Duvarına Bitişik Yapılan Tente İzleri (Ş.Y.2020)

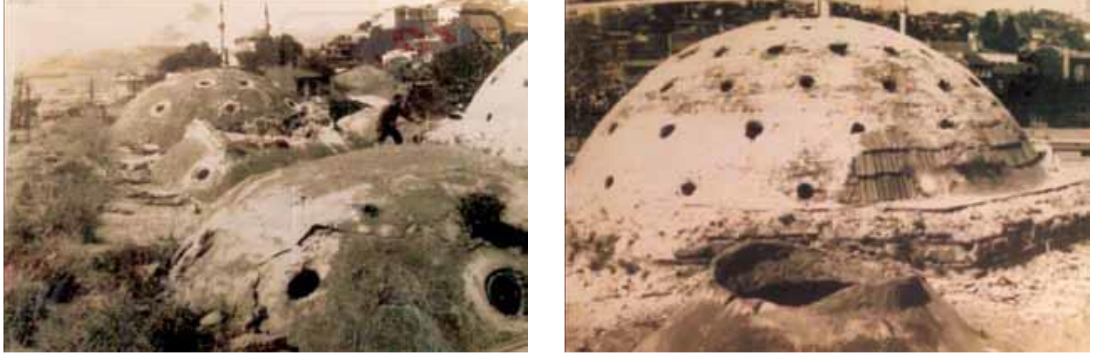
Fotoğraf 257: Yeşil Direkli Hamam Restorasyon Öncesi Kubbe Görünümleri
(Hamamın Girişinde Bulunan Tanıtım Panosundan)

Yapının Mimari Doğan Hasol tarafından aktarılan bir yazıda, hamamın restorasyon projesi kendisine geldiğinde kubbe kurşunlarının yok olduğu, restorasyon çalışmaları sırasında tüm kubbeleri çok pahalı bir malzeme olmasından dolayı kurşun yerine taklidi görünümlü sıvalı yöntem ile restore edildiğini ve çok dayanıklı özel boyalar kullanıldığını ifade etmektedir. (www.mimarizm.com) Hamam girişinde bulunan tanıtım panosu restorasyon öncesi fotoğraflarından da kubbe kurşunların olmadığı seçilebilmektedir.
