**İSTANBUL ERMENİ KİLİSELERİ MİMARİSİ VE
KORUMA SORUNLARI**

YÜKSEK LİSANS TEZİ

ÖYKÜ ÖZCAN

İSTANBUL, 2022

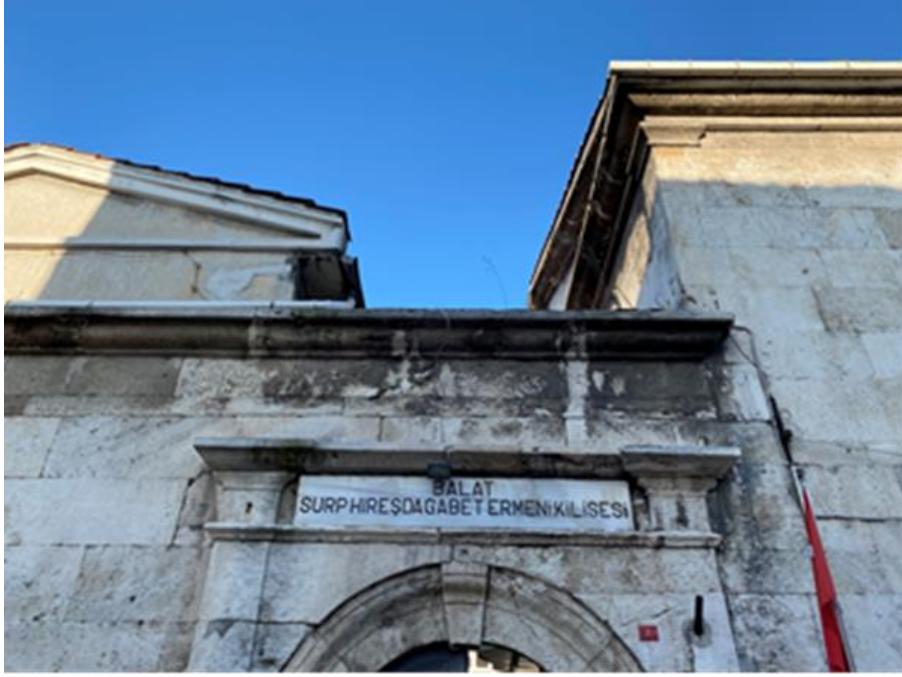
Yapının Kamış sokakta bulunan güney cephesine, çimento ile müdahale edildiği ve özgün yapının bozulduğu gözlemlenmiştir. Kilisenin bulunduğu konumdan ötürü, egzoz dumanına maruz kaldığı için cephe duvarları üzerinde siyah kabuk oluşumu görülmektedir. Yapının alt kotunda ise, zemin suyundan kaynaklı olarak yosunlanmalar mevcuttur. İç mekanda; apsisin güney tarafında kalan muganniler soyunma odasında, ciddi oranda rutubetlenme tespit edilmiştir. Yapının kuzey tarafında bulunan şapelde, sıva çatlakları ve dökülmeleri görülmektedir. Ayazmada ise mum kullanımından ötürü islenme sorunu mevcuttur.

Şekil 5. 16 Balat Surp Hıreşdagabet Kilisesi'nin giriş kapısı üzerinde bulunan siyah kabuk oluşumu. (Özcan, 2021)

Surp Hıreşdagabet Ermeni Kilisesi için yapılan gözlemler ve araştırmalar sonucunda; Kilisenin yapısal ve malzeme sorunları olduğu tespit edilmiştir. Kilisenin güney cephesinde çimento ile yapılmış dolguların sökülmesi ve gerekirse taşa çürütme yöntemi uygulanması gerekmektedir. Bu cephede oluşan derz boşalmalarına, özgün yapıya uygun olacak şekilde harç takviyesi yapılmalıdır. Kilisenin avluya giriş kapısı üzerinde ve cephe duvarlarında oluşan kabuklaşma; mekanik ve kumlama yöntemi ile temizlenmelidir. Yüzeyde oluşan çatlaklar özgün yapıya uygun harç ile kapatılmalıdır. Yapının alt kotunda oluşan yosunlanmalar için, biyolojik yöntem uygulanmalıdır. Ayazmada oluşan islenme basınçlı su yardımı ile temizlenebilir. Surp Hıreşdagabet Ermeni Kilisesinin basit onarımlar görmesi ve temizlenmesi yapının korunması için gereklidir.

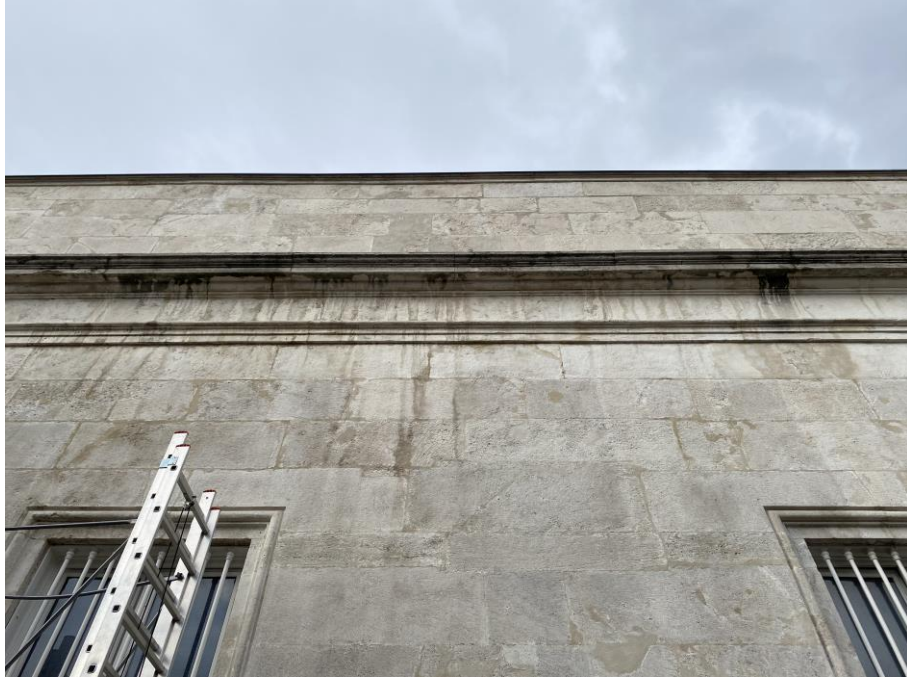
Kilisenin cephe duvarları üzerinde doğal nedenlerden kaynaklı olarak; siyah kabuk oluşumu, yağmur suyundan kaynaklı olarak yıkanmalar görülmektedir. Yapıda su ve atmosferik etkilere bağlı olarak biyolojik oluşumlar mevcuttur. Restorasyon sırasında cephe duvarları üzerinde bulunan çatlaklara uygulanan müdahalelerin, özgün yapıya uyum sağlamadığı görülmektedir.

Şekil 5. 29 Surp Kevork Ermeni Kilisesi'nin güney cephesinde bulunan yıkanmalar ve dolgu müdahalesi (Özcan, 2021)

Surp Kevork Ermeni Kilisesi için yapılan gözlemler ve araştırmalar sonucunda; Yapının malzeme sorunları olduğu görülmektedir. Kilisenin cephe duvarları üzerinde oluşan siyah kabuk oluşumu, kumlama yöntemiyle temizlenmelidir. Su ve atmosferik etkilerden kaynaklı olarak oluşan yosunlanma için, biyolojik yöntem kullanılmalıdır. Restorasyon sırasında cephe duvarları üzerinde bulunan çatlaklar, harç ile kapatılmış ancak kullanılan harç yapı ile uyum sağlamamıştır. Yapılan bazı dolguların ise dokusuz bırakıldığı gözlemlenmiştir. Bu nedenlerden ötürü uygulanan harcın sökülmesi ve yerine özgün yapıya uygun harç kullanılarak, çatlakların yeniden kapatılması gerekmektedir. Yapının basit onarımlar görmesi ve temizlenmesi korunarak geleceğe aktarılabilmesi için yeterlidir.

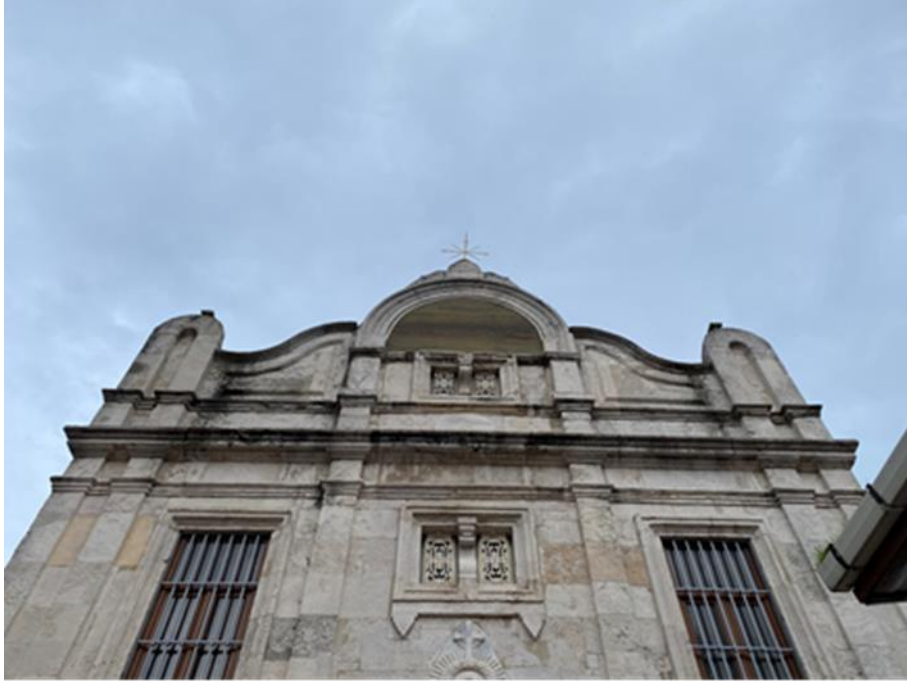
Kilisenin tüm cephe duvarları üzerinde doğal nedenlerden ve egzoz dumanından kaynaklı olarak siyah kabuk oluşumu, yağmur suyundan kaynaklı olarak yıkanmalar görülmektedir. Su ve atmosferik etkilere bağlı olarak, yapıda biyolojik oluşumlar mevcuttur. Cephe duvarları üzerinde bulunan çatlaklara, restorasyon sırasında uygun olmayan müdahaleler yapıldığı görülmektedir.

Şekil 5. 43 Surp Hagop Ermeni Kilisesi batı cephesi üzerinde oluşan kabuklaşma (Özcan, 2021)

Surp Hagop Ermeni Kilisesi için yapılan gözlemler ve araştırmalar sonucunda; 2012 yılında yapılan restorasyonun yapı için olumlu olduğu ancak; restorasyon sonrasında ortaya çıkan sorunlar nedeniyle, yapının basit onarımlar görmesi ve temizlenmesi gerektiği gözlemlenmiştir. Restorasyon sırasında kapatılan çatlaklar özgün yapıya uyum sağlamadığı için; sökülmeli ve yapıya uygun harç kullanılarak, çatlakların yeniden kapatılması gerekmektedir. Cephede oluşan derz boşalmaları için, özgün yapıya uygun olacak şekilde harç takviyesi sağlanmalıdır. Yapının cephe duvarları üzerinde oluşan kabuklaşma; kumlama yöntemiyle temizlenmelidir. Zemin kotunda ve cephe yüzeylerinde oluşan yosunlanma için, biyolojik yöntem uygulanmalıdır.

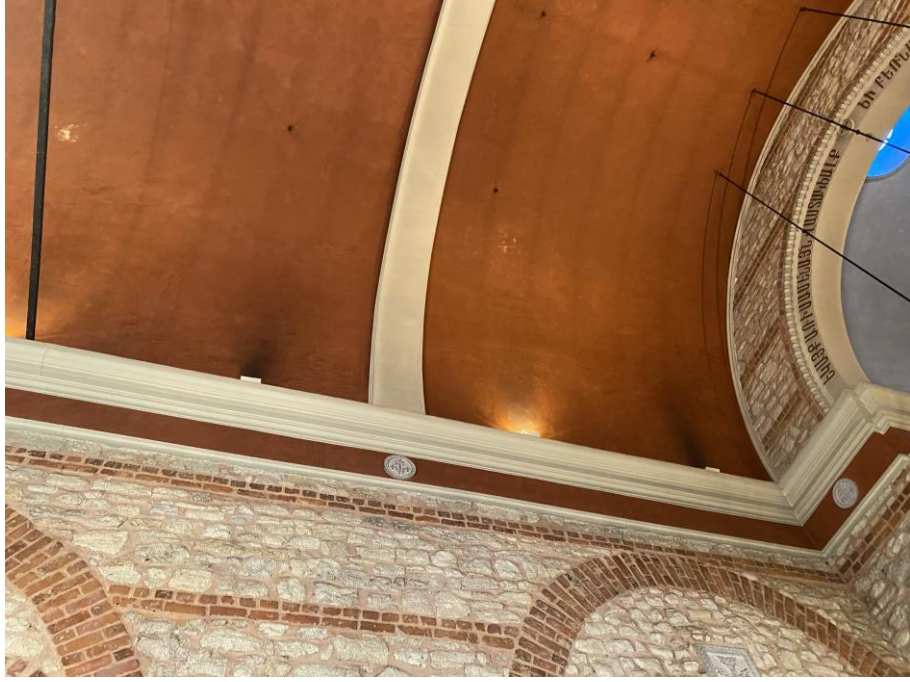
Kilisenin cephe duvarları üzerinde, doğal nedenlerden ötürü kabuklaşma ve yağmur suyundan kaynaklı olarak yıkanmalar görülmektedir. Yapının zemin kotunda ve pencere denizliklerinde yosunlamalar mevcuttur. İç mekanda ise, mum kullanımından ötürü islenme sorunu görülmektedir.

Şekil 5. 98 Surp Pırgiç Ermeni Kilisesi'nin tonozunda bulunan islenme sorunu (Özcan, 2022)

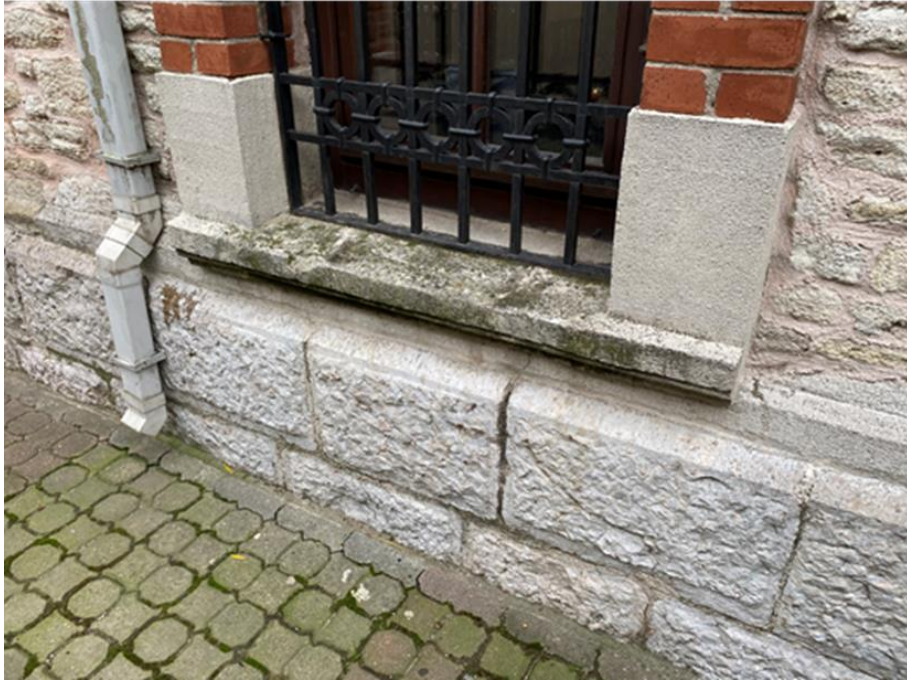
Şekil 5. 99 Surp Pırgiç Ermeni Kilisesi'nin pencere kenarlarında ve zeminde oluşan yosunlanma (Özcan, 2021)

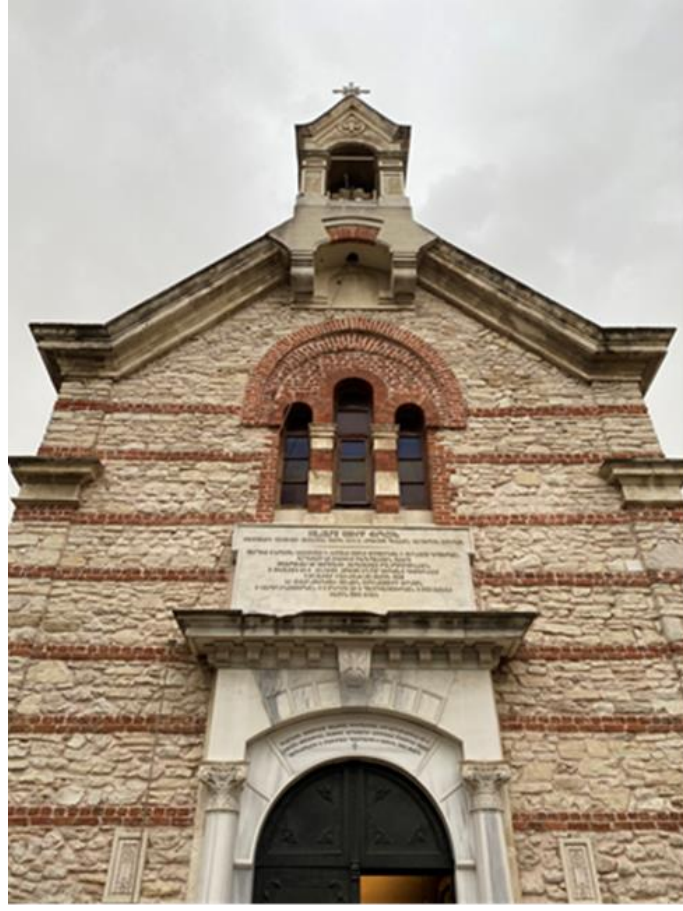
Şekil 5. 100 Surp Pırgiç Ermeni Kilisesi'nin batı cephesinde bulunan siyah kabuk oluşumu ve yıkanmalar (Özcan, 2021)

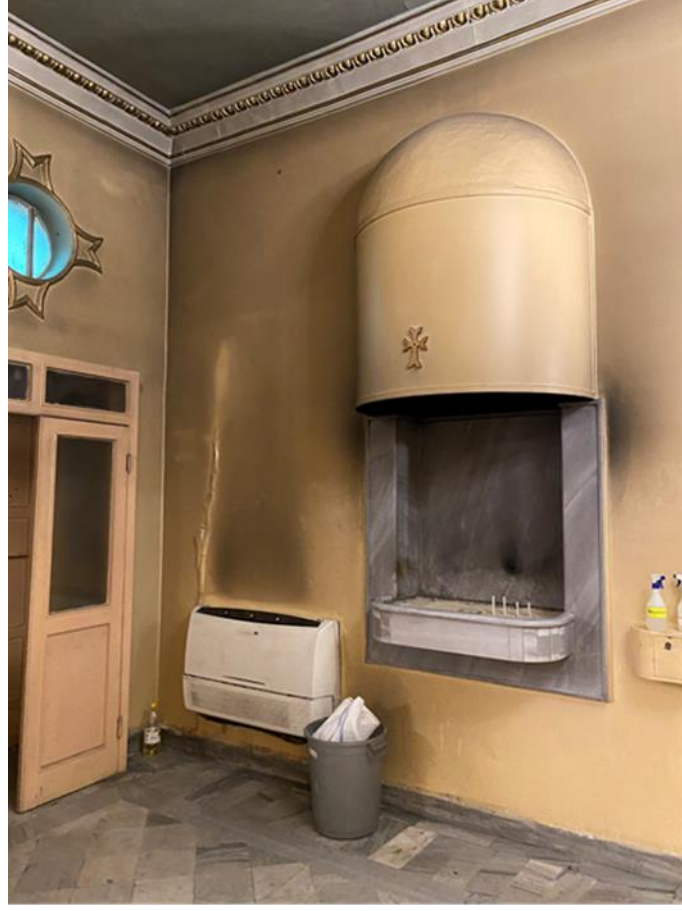
Kilisenin cephe duvarları üzerinde; hava kirliliğinden ve yağmur suyundan kaynaklı olarak, yüzey kirliliği görülmektedir. Cephe diplerinde zemin suyundan kaynaklı olarak, yosunlanma sorunu mevcuttur. Yapının çeşitli yerlerinde, çatlak üzerine sıva ile müdahale edildiği gözlemlenmiştir. Kilisenin kuzey ve güney cephelerinde boya kabarmaları, sıva dökülmeleri mevcuttur. İç mekanda ise; çeşitli noktalarda sıva çatlakları ve mum kullanımından ötürü, yüksek oranda islenme sorunu görülmektedir.

Şekil 5. 113 Surp Vartanants Ermeni Kilisesi islenme sorunu (Özcan, 2021)

Surp Vartanants Ermeni Kilisesi için yapılan gözlemler ve araştırmalar sonucunda; Cephe duvarları üzerinde oluşan çatlakların kapatılması ve yüzeyde uygun olmayan sıva müdahalelerinin sökülüp, yeniden sıvanarak, yapının aslına uygun şekilde boyanması gerekmektedir. Cephe diplerinde oluşan yosunlanma için, biyolojik yöntem uygulanmalıdır. İç mekanda bulunan iklimlendirmenin yetersiz olduğu gözlemlenmiştir. Mum kullanımından kaynaklı oluşan islenme temizlenmelidir. Surp Vartanants Ermeni Kilisesi yapıda oluşan koruma sorunlardan ötürü, günümüzde (2021) restorasyona girmiş bulunmaktadır. Yapılan bu onarım ve temizlenme uygulaması, yapının korunarak geleceğe aktarılabilmesi için olumlu olacaktır.

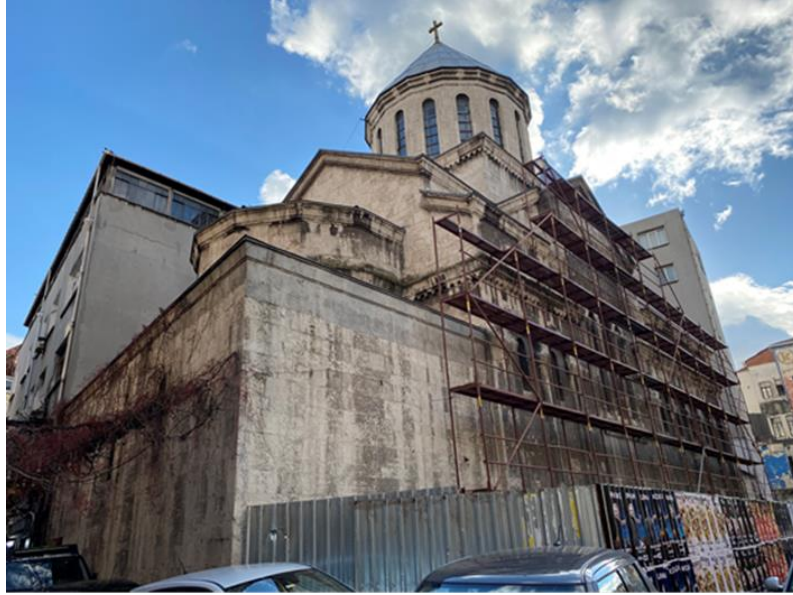
Kilisenin tüm cephe duvarları üzerinde doğal nedenlerden ve egzoz dumanından kaynaklı olarak, ciddi oranda siyah kabuk oluşumu görülmektedir. Batı cephesinde su ve atmosferik etkilere bağlı olarak, biyolojik oluşumlar mevcuttur.

Şekil 5. 126 Surp Krikor Lusavoriç Ermeni Kilisesi, cephede siyah kabuk oluşumu ve bitkilenme (Özcan, 2021)

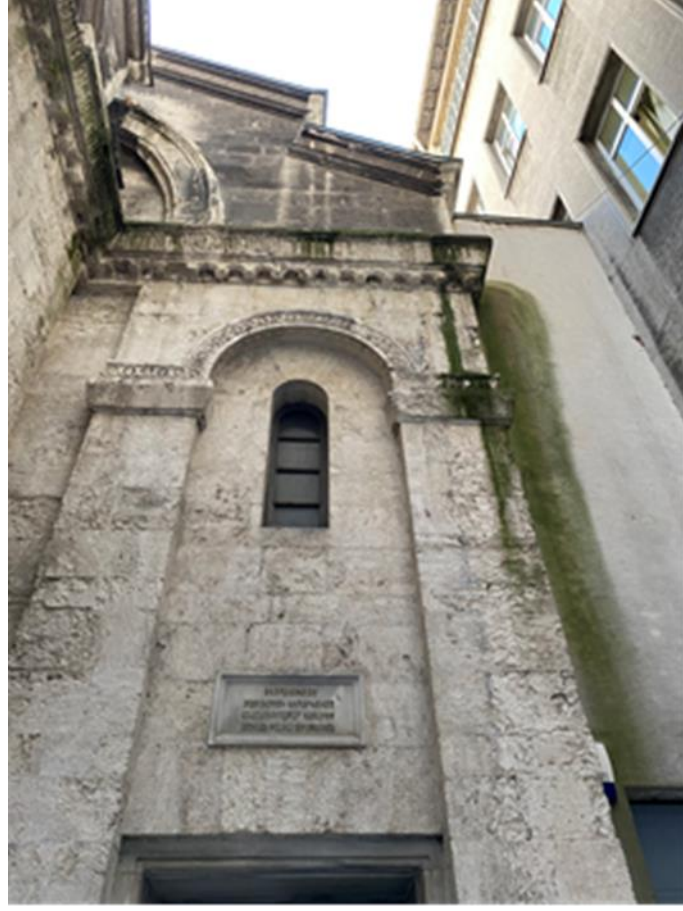
Şekil 5. 127 Surp Krikor Lusavoriç Ermeni Kilisesi cephede siyah kabuk ve yosunlanma (Özcan, 2021)

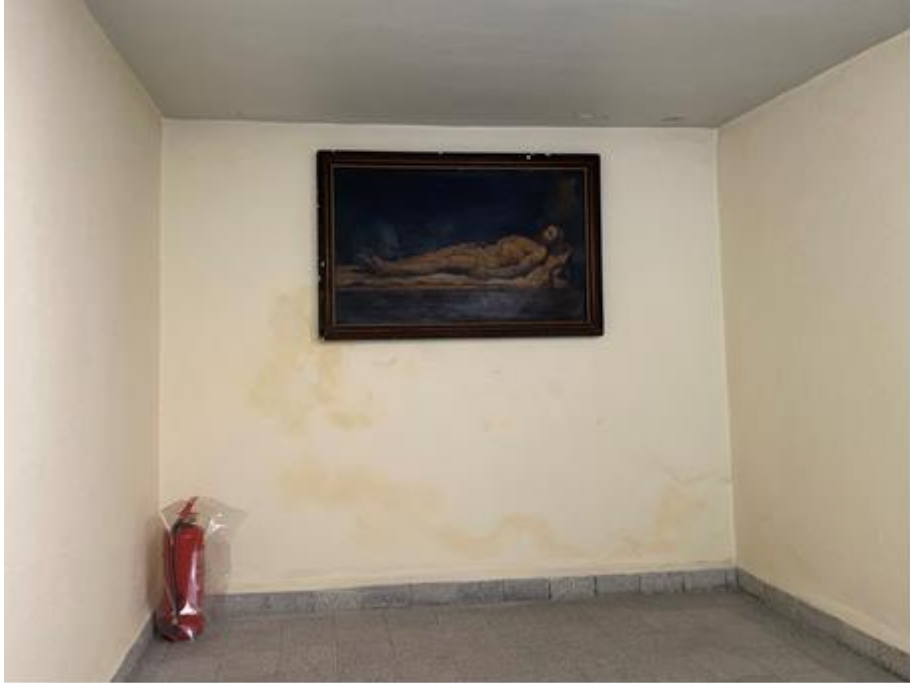
Şekil 5. 147 Galeri katına çıkan merdivenlerde oluşan rutubet (Özcan, 2022)

Surp Asdvadzadzin Ermeni Kilisesi için yapılan gözlemler, araştırmalar ve tespitler sonucunda; yapıda strüktürel olarak pencere sövelerinde kılcal ve birinci derece çatlaklar görülmektedir. Bu tür çatlaklar enjeksiyon yöntemi ile kapatılmalıdır. Cephe diplerinde ve zeminde oluşan yosunlanma için, biyolojik temizlik gerekmektedir. Cephe duvarlarında görülen bitkilenme için öncelikle, yüzey bitkilerden arındırılmalı ve temizlenen bölgenin ilaçla yıkanması gerekmektedir. Bu işlemin ardından bitki gövde ve köklerinin derzlerde neden olduğu boşalmalar özgün harç malzemeyle doldurularak yenilenmelidir. İç mekanda bazı noktalarda görülen sıva dökülmeleri, özgün dokunun mümkün olduğunca korunabilmesi açısından yamalama tekniği ile kapatılması gerekmektedir.

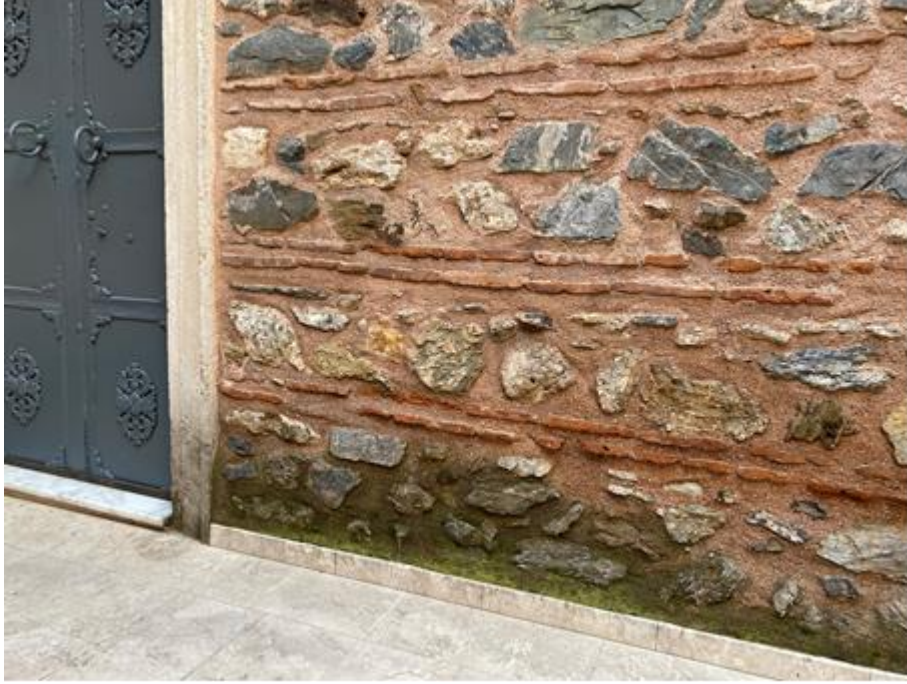
Şekil 5. 148 Surp Asdvadzadzin Ermeni Kilisesi cephe diplerinde oluşan yosunlanma (Özcan, 2022)

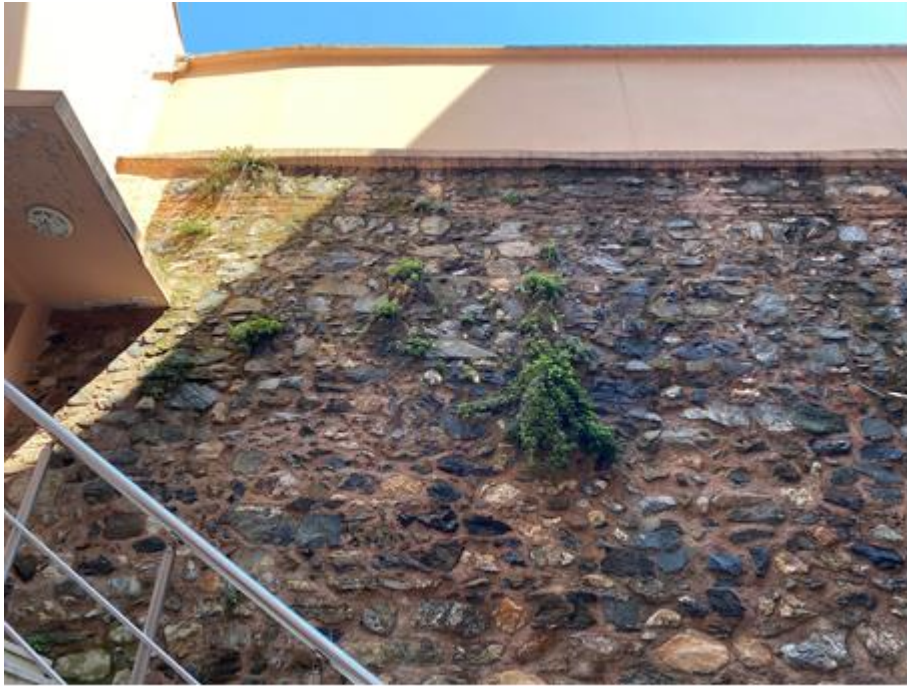
Şekil 5. 149 Surp Asdvadzadzin Ermeni Kilisesi cephe duvarları üzerinde oluşan bitkilenme (Özcan, 2022)

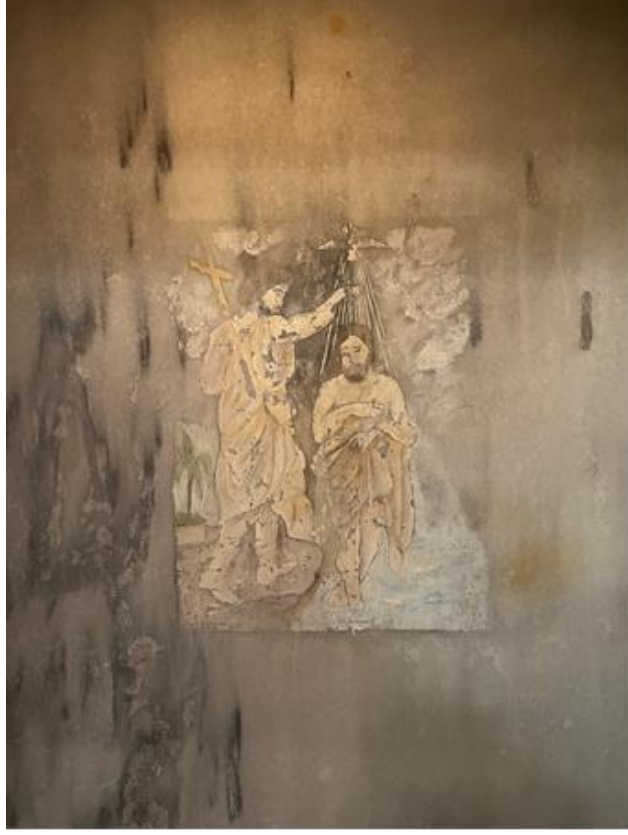
Şekil 5. 172 Surp Takavor Ermeni Kilisesi'nin vaftiz kurnesi içinde bulunan kabartmalarda aşınma (Özcan, 2022)

Surp Takavor Ermeni Kilisesi için yapılan gözlemler, araştırmalar ve tespitler sonucunda; yapıda strüktürel hasar görülmemektedir. Kilisenin cephe duvarları ve pencere söveleri üzerinde oluşmuş yüzey kirleri için basınçlı su ile temizleme yöntemi kullanılmalıdır. Cephe diplerinde ve zeminde oluşan çiçeklenme için biyolojik temizlik gerekmektedir. Kilisenin avlusunda bulunan lahitlerin üzerinde oluşmuş yüzey kirleri için mikro kumlama yöntemi kullanılmalıdır. Yapının naos bölümüne bakan şişkin kemerli pencerelerin demir parmaklıkları yapıya uygun olarak değiştirilmeli ve vitray üzerinde bulunan pas izleri temizlenmelidir. Yapının özgünlüğünü koruyarak geleceğe aktarılabilmesi için Basit onarımlar görmesi ve temizlenmesi gerekmektedir.

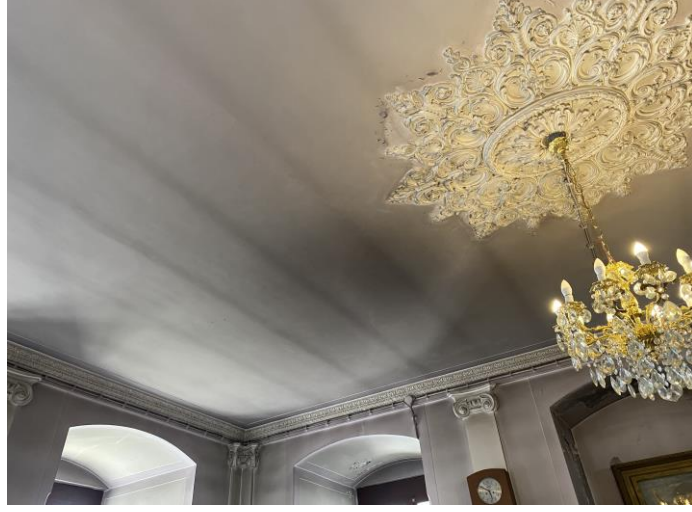
Üsküdarın işlek bir semtinde bulunan ve zaman içerisinde egzoz dumanına maruz kalan kilisenin, çan kuleleri üzerinde kabuklaşma görülmektedir. Kulelerin çeşitli yerlerinde sıva ile müdahaleler gözlemlenmiştir. Çan kulesine çıkan merdivenlerde korozyon mevcuttur. Kilisenin kuzey cephesine bakan avluda, yağmur suyundan kaynaklı olarak yapının zemin kotunda yosunlanma görülmektedir. Avluda bulunan çeşme üzerinde, zaman içerisinde oluşmuş yüzey kirliliği mevcuttur. İç mekanda yapının batı tarafında bulunan narteks bölümünde, vaftiz odasının tavanında şapelde ve tonozda boya dökülmeleri görülmektedir. Narteks ve vaftiz odasında mum kullanımından kaynaklı olarak islenme sorunu mevcuttur.

Şekil 5. 188 Surp Garabed Ermeni Kilisesi'nin narteks bölümünde oluşan islenme (Öykü, 2022)

Surp Garabed Ermeni Kilisesi İçin yapılan gözlemler, araştırmalar ve tespitler sonucunda; kilisenin Üsküdar ilçesinde aktif olarak kullanılıyor olmasına ve 2006 yılında restorasyon görmesine rağmen, yapıda yapısal ve malzeme sorunları olduğu görülmektedir. Yapının cephe duvarları ve çan kuleleri üzerinde oluşan çatlaklar, enjeksiyon yöntemiyle doldurulmalı ve çatlak yüzeyleri özgün yapıyı bozmayacak şekilde; özel olarak hazırlanmış harç ile kapatılarak doku verilmesi gerekmektedir. Çan kuleleri üzerinde bulunan sıva ile yapılmış dolguların sökülüp, gerekirse taşa çürütme yapılması ya da taşın üzerinde oluşmuş boşlukların, harç ile kapatılarak özgün yapının korunması sağlanmalıdır. Yapı üzerinde ve çan kulelerinde oluşan kabuklaşma için mekanik yöntem, yüzey kirliliği için kumlama yöntemi kullanılmalıdır. Çan kulelerine çıkmayı sağlayan korozyona uğramış merdivenler değiştirilmelidir. Kilisenin avlusunda, yağmur suyundan kaynaklı olarak oluşan yosunlanma için biyolojik temizlik yöntemi kullanılmalıdır. Avluda bulunan tüm çeşmeler ve ana giriş kapısı üzerinde bulunan kitabe mikro kumlama yöntemi ile temizlenmelidir. İç mekanda oluşan sıva dökülmeleri, tamamen temizlenmeli ve yapının özgünlüğünü bozmayacak şekilde yeniden sıvanarak boyanması gerekmektedir. Surp Garabed Ermeni Kilisesinin onarım görmesi ve temizlenmesi yapının korunarak geleceğe aktarılabilmesi için gereklidir.

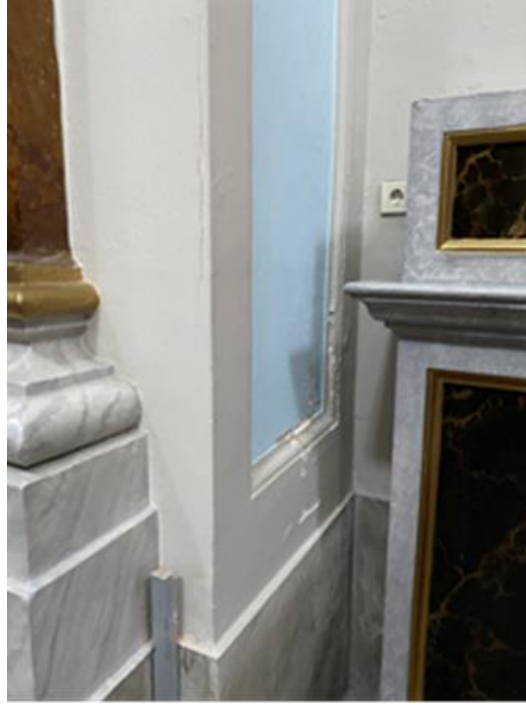
Kilisenin cephe duvarları üzerinde; hava kirliliğinden kaynaklı olarak, yüzey kirliliği ve yağmur suyundan kaynaklı olarak, yıkanmalar görülmektedir. Avluda bulunan lahit üzerinde ve zeminde yer suyundan kaynaklı olarak, yosunlanma sorunu mevcuttur. İç mekanda duvarda, tonozda ve mermer taklidi yapan sütunlarda Sıva çatlakları ve dökülmeleri görülmektedir. Tonozda rutubetlenme sorunu olduğu gözlemlenmiştir.

Şekil 5. 196 Surp Asdvadzadzin Ermeni Kilisesi, boya dökülmesi (Özcan, 2021)

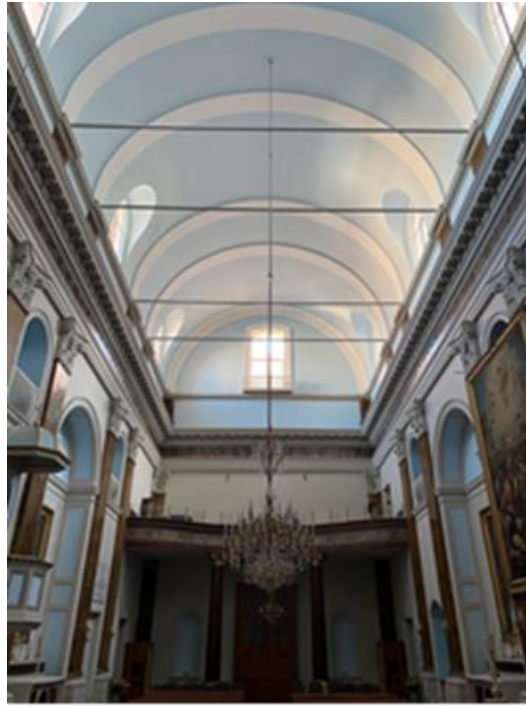
Şekil 5. 197 Surp Asdvadzadzin Ermeni Katolik Kilisesi, tonozda rutubetlenme ve boya dökülmesi (Özcan, 2021)

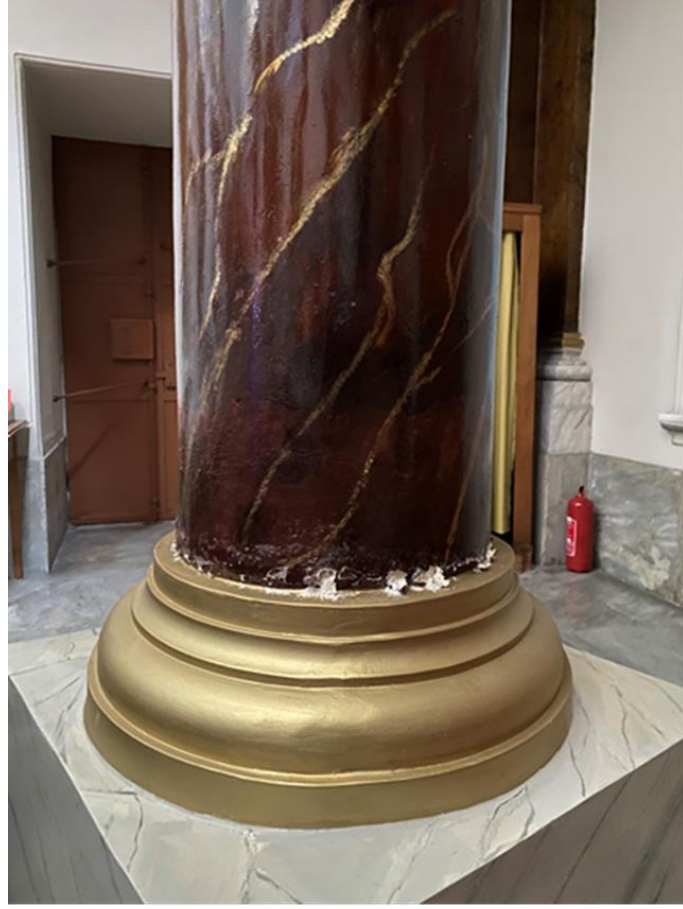
Şekil 5. 198 Surp Asdvadzadzin Ermeni Katolik Kilisesi mermer taklidi yapan sütunlarda boya dökülmesi (Özcan, 2021)

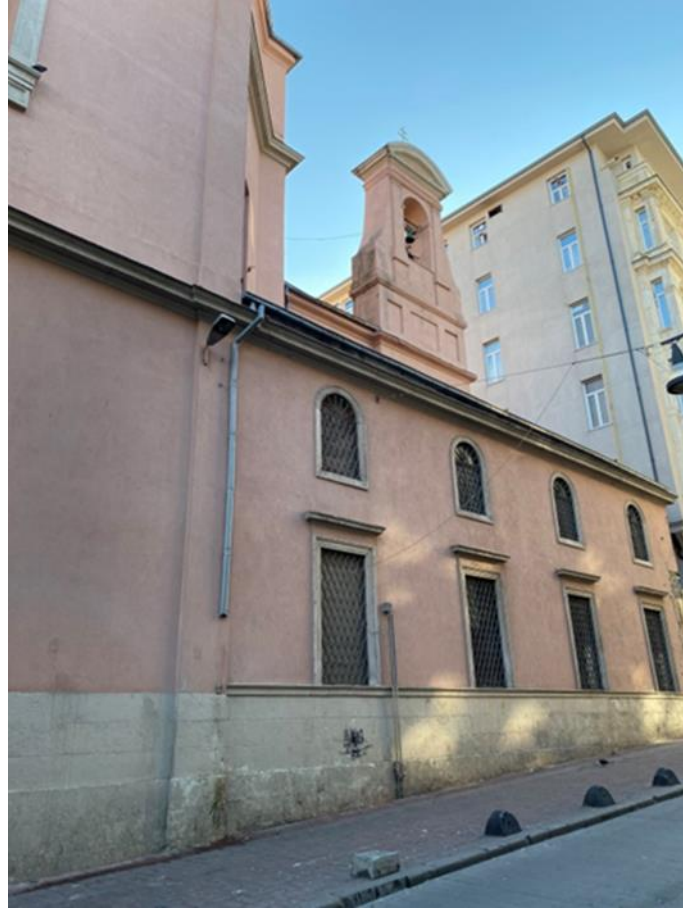
Cephe duvarlarında ve yapının güney doğusunda bulunan çan kulesi üzerinde; doğal nedenlerden ve egzoz dumanından kaynaklı olarak siyah kabuk oluşumu, yağmur suyundan kaynaklı olarak yıkanmalar görülmektedir.

Şekil 5. 211 Surp Hovhan Vosgeperan Ermeni Katolik Kilisesi cephede siyah kabuk oluşumu ve yıkanmalar (Özcan, 2021)

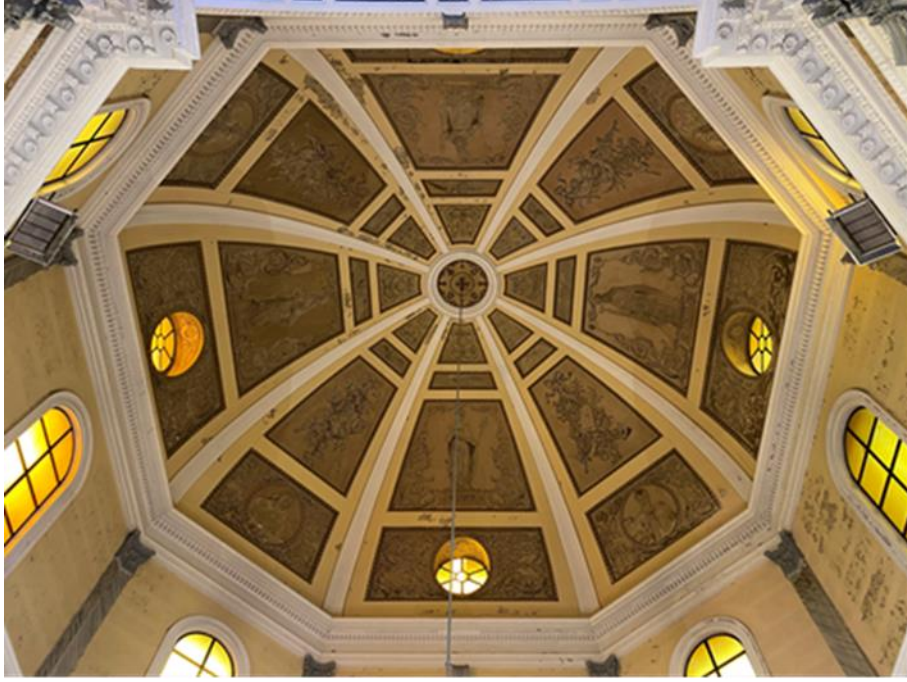
İç mekanda ise; çeşitli noktalarda boya kabarmaları, sıva dökülmeleri ve silmelerde aşınmalar mevcuttur. Apsisin arka bölümünde kalan ve günümüzde depo olarak kullanılan bölümün tavanında çürüme ve duvarlarında rutubetlenme görülmektedir. Kilisenin vaftizhanesinde ve muganniler soyunma odasında da, ciddi oranda rutubetlenme sorunu mevcuttur.

Şekil 5. 212 Surp Hovhan Vosgeperan Ermeni Katolik Kilisesi, kubbeye ve duvarda sıva dökülmeleri (Özcan, 2021)

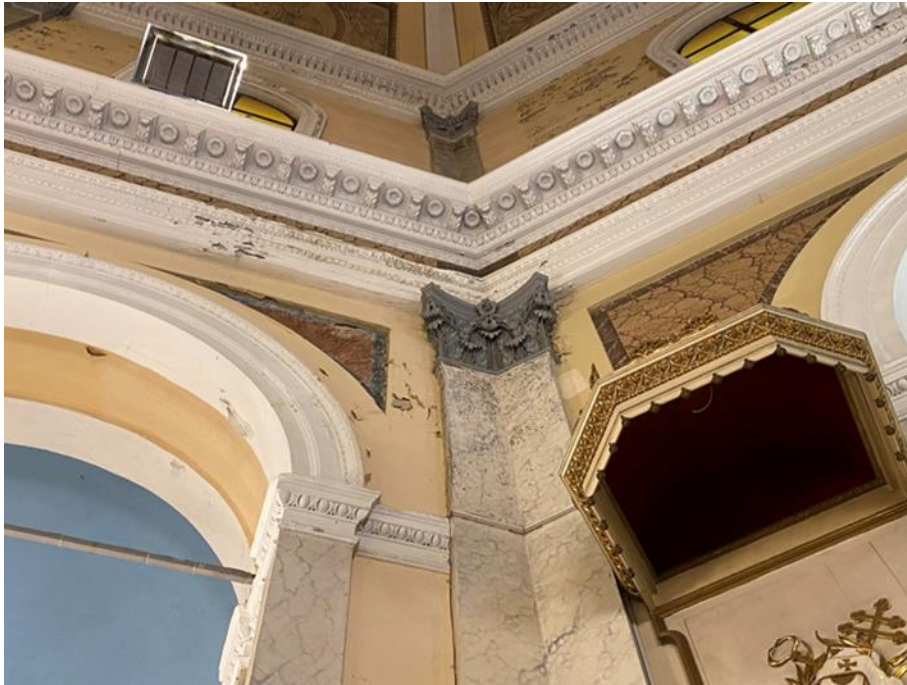
Şekil 5. 213 Surp Hovhan Vosgeperan Ermeni Katolik Kilisesi, silmede aşınmalar (Özcan, 2021)

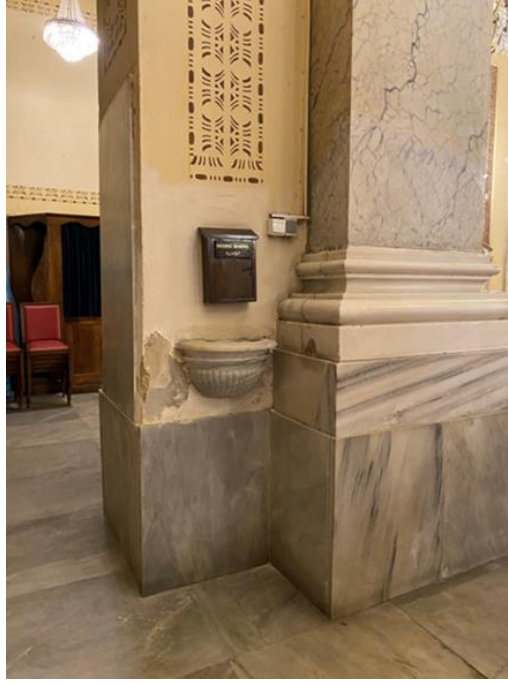
Şekil 5. 214 Surp Hovhan Vosgeperan Kilisesi narteks bölümü sıva dökülmesi (Özcan, 2021)

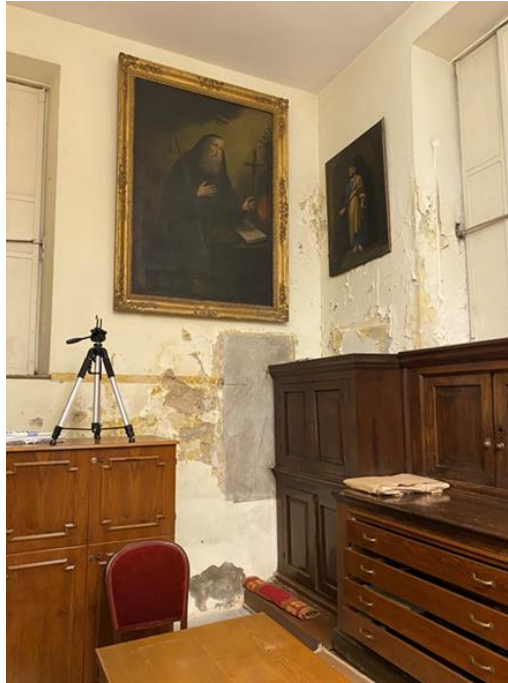
Şekil 5. 215 Surp Hovhan Vosgeperan Ermeni Katolik Kilisesi muganniler soyunma odasının duvarlarında rutubetlenme ve sıva dökülmesi (Özcan, 2021)

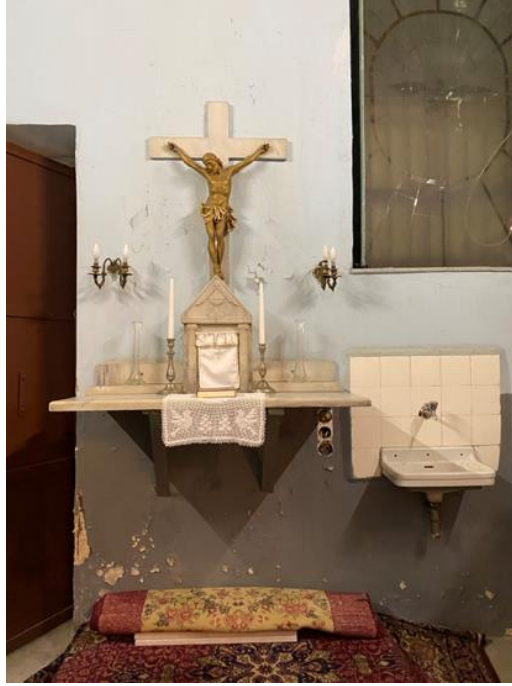
Şekil 5. 216 Surp Hovhan Vosgeperan Ermeni Katolik Kilisesi, vaftiz odası sıva dökülmeleri (Özcan, 2021)

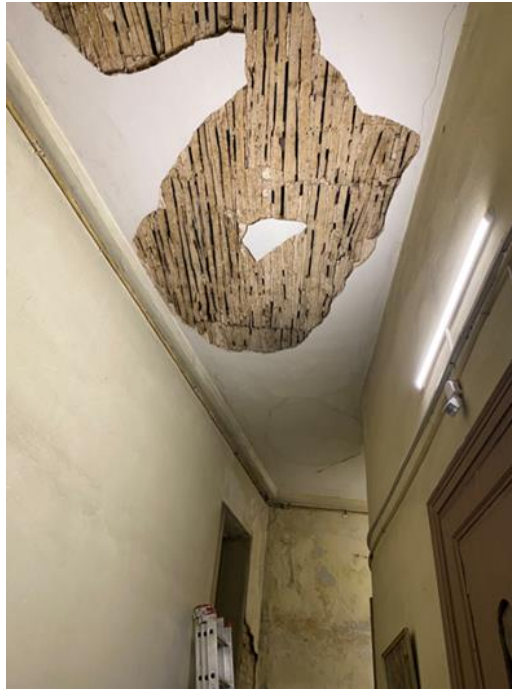
Şekil 5. 217 Surp Hovhan Vosgeperan Ermeni Katolik Kilisesi'nin apsit arkasında bulunan bölümde tavanda çürüme ve duvarlarında rutubetlenme (Özcan, 2021)

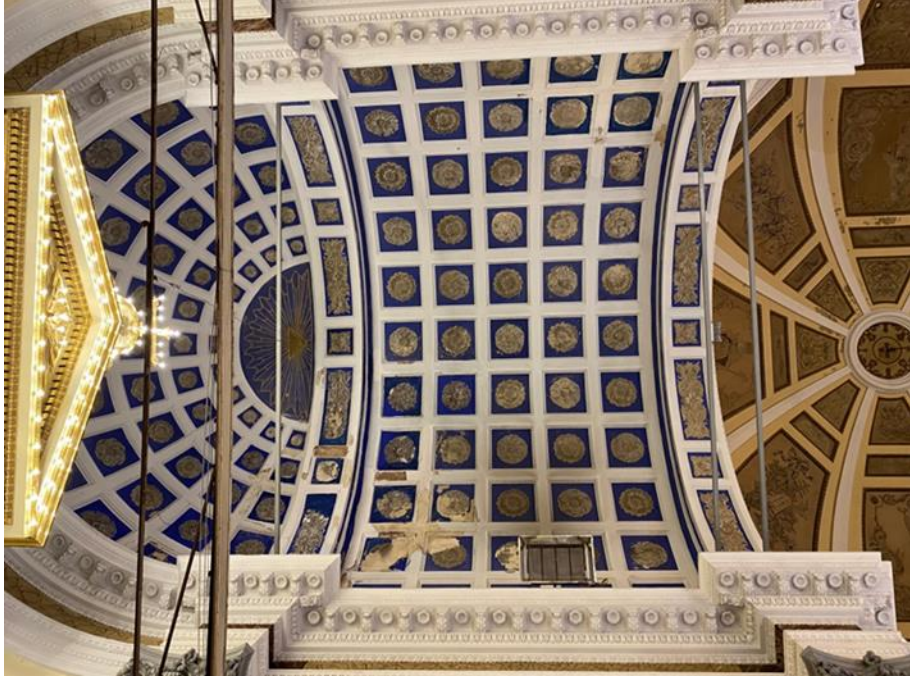
Şekil 5. 218 Surp Hovhan Vosgeperan Ermeni Katolik Kilisesi apsit üzerinde bulunan tonozda aşınma (Özcan, 2021)

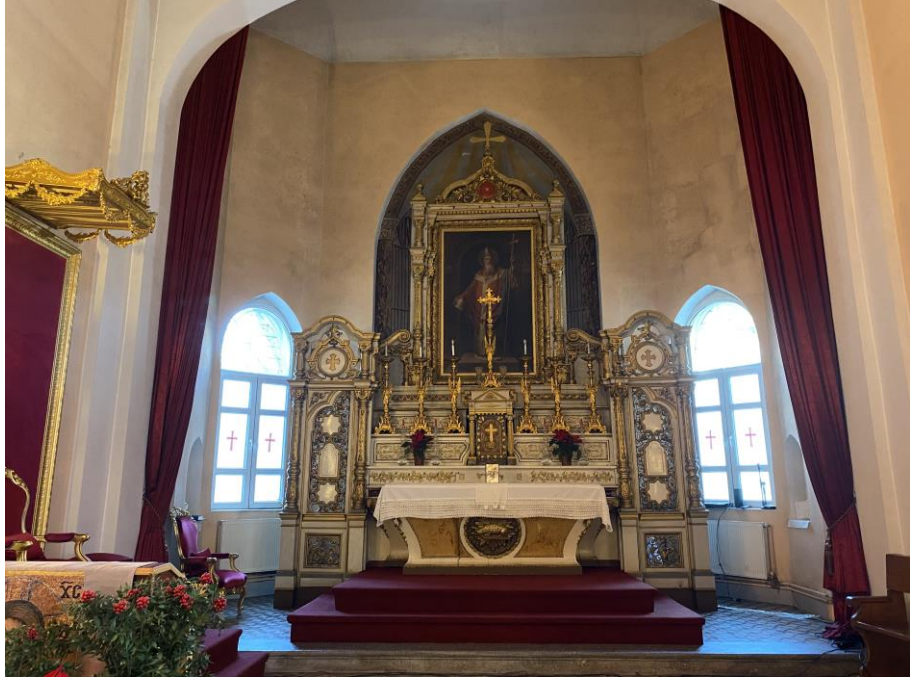
Kadıköy'ün en işlek noktalarından birinde bulunan Surp Levon Ermeni Kilisesinin cephe duvarları üzerinde, egzoz dumanından ve doğal nedenlerden kaynaklı olarak zaman içerisinde oluşmuş yüzey kirliliği ve yıkanmalar görülmektedir. Kilisenin cephe duvarlarında, kabarmalar ve sıva dökülmeleri mevcuttur. Yapının bahçe tarafına bakan cephelerinin alt kotunda, yağmur ve yer suyundan kaynaklı olarak yosunlanma meydana gelmiştir. İç mekanda çeşitli noktalarda sıva dökülmeleri ve boya kabarmaları mevcuttur. Galeri katında rutubetlenme görülmektedir. Yapının çevresinde bulunan restoranlardan ve kilise içerisinde yakılan mumlardan ötürü iç mekanda islenme sorunu mevcuttur.

Şekil 5. 230 Surp Levon Ermeni Katolik Kilisesi apsiste oluşan islenme (Özcan, 2022)

Surp Levon Ermeni Kilisesi için yapılan gözlemler, araştırmalar ve tespitler sonucunda; Kilisenin yapısal ve malzeme koruma sorunları olduğu görülmektedir. Cephe duvarlı üzerinde oluşan çatlaklar, büyük olmadığı için enjeksiyon yöntemiyle kapatılmalıdır. Zaman içerisinde oluşan yüzey kirleri ve yıkanmalar basınçlı su yardımıyla temizlenmelidir. Yüzeyde ve iç mekanda oluşan kabarmalar, sıva dökülmeleri tamamen temizlenerek aslına uygun şekilde yeniden sıvanarak boyanmalıdır. Bahçe tarafına bakan cephelerde oluşan yosunlanmalar için, drenaj yapılmalı, biyolojik temizlik yöntemi uygulanmalıdır. İnşa edildiği tarihten günümüze kadar aktif olarak kullanılan Surp Levon Ermeni Kilisesinin, basit onarımlar görmesi ve temizlenmesi yapının korunarak geleceğe aktarılabilmesi adına daha sağlıklı olacaktır.

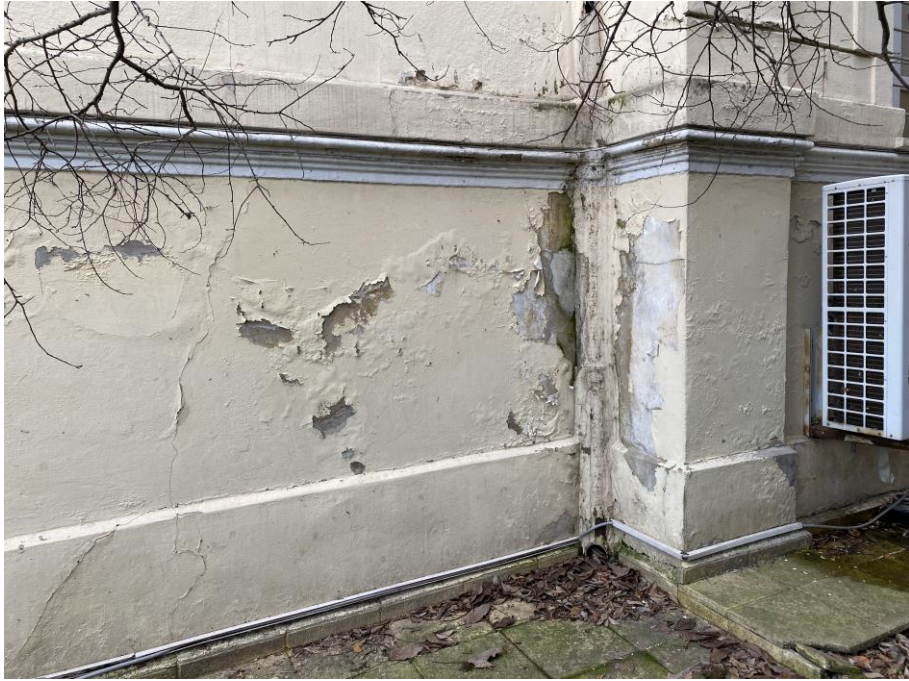
Şekil 5. 233 Surp Levon Ermeni Katolik Kilisesi cephede oluşan sıva dökülmesi ve yosunlanma (Özcan, 2022)

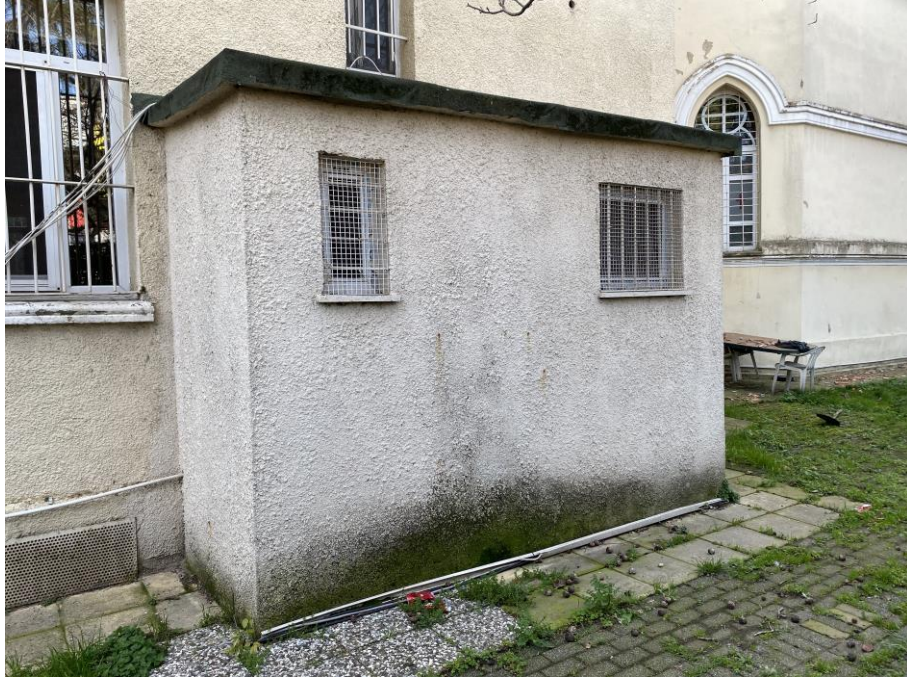
Şekil 5. 234 Surp Levon Ermeni Katolik Kilisesi cephede oluşan yosunlanma (Özcan, 2022)

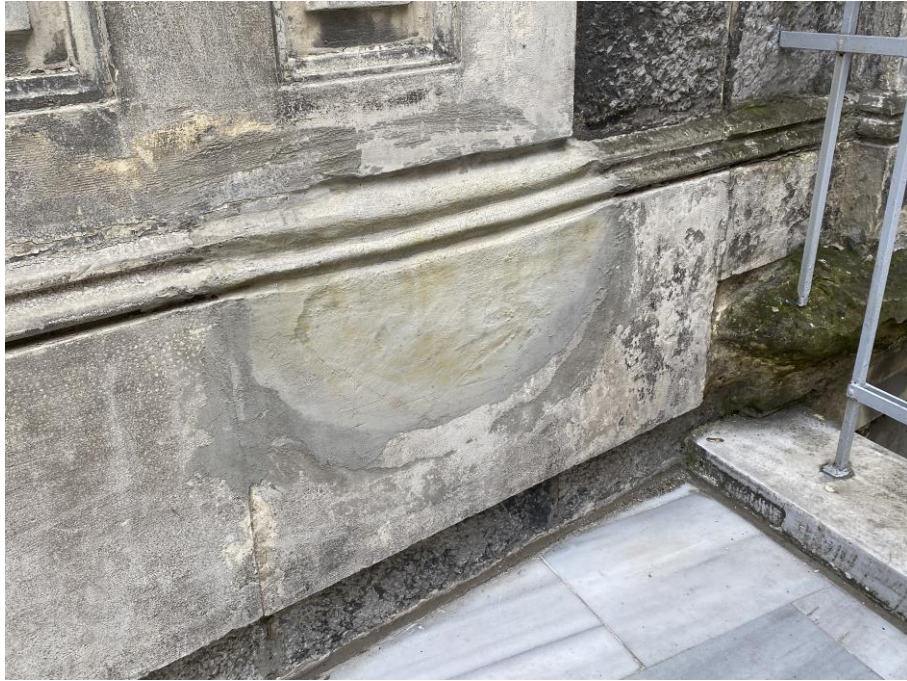
Şekil 5. 245 Aynalıçeşme Avedaragan Amenasurp Yerrortutyun Ermeni Kilisesi'nin batı cephesi üzerinde bulunan çimento esaslı sıva müdahalesi (Özcan, 2022)

Aynalıçeşme Avedaragan Amenasurp Yerrortutyun Ermeni Kilisesinin, cephe duvarları üzerinde çeşitli nedenlerle ortaya çıkan harç erezyonu ve bozulan duvar yapısının harç takviyesi ile sağlamlaştırılması gerekmektedir. Cephe duvarları üzerinde oluşan çatlakların içi enjeksiyon yöntemi ile doldurulmalı, ve çatlak yüzeyleri özgün dokuyu bozmayacak şekilde harç ile kapatılarak doku verilmesi gerekmektedir. Yapının çeşitli bölümlerinde; yağmur suyundan kaynaklı oluşan çiçeklenme için biyolojik temizlik yöntemi kullanılmalıdır. Yapının tamamında görülen siyah kabuk oluşumu için kontrollü kumlama ile mekanik temizlik yapılmalıdır. Kilisenin ana girişinde bulunan mermer yüzeylerin AB57 yöntemi ile temizlenmesi gerekmektedir. Yapının çeşitli yerlerinde ve silmelerde oluşan kopmalara tamamlama yöntemi uygulanmalıdır. Yapılan gözlemler ve araştırmalar sonucunda; Kilisenin esaslı bir onarım görmesi gerektiği tespit edilmiştir.

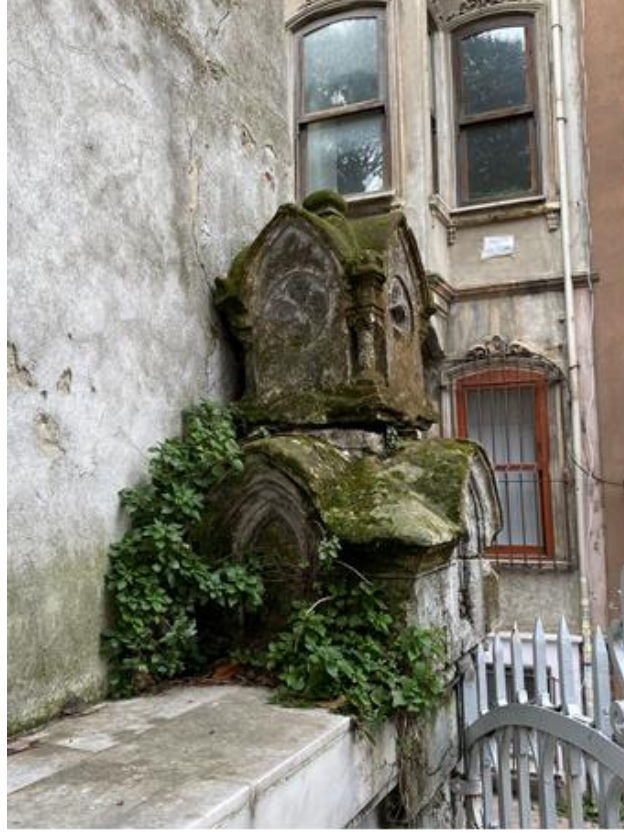
Şekil 5. 246 Aynalıçeşme Avedaragan Amenasurp Yerrortutyun Ermeni Kilisesi'nin avlusunda oluşan yosunlanma (Özcan, 2022)

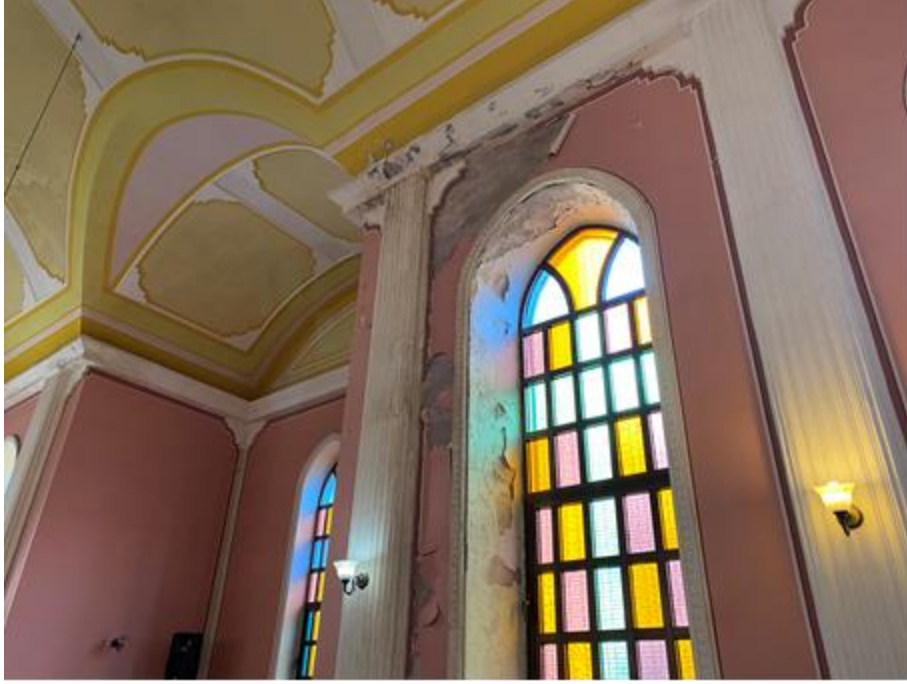
Yapının dış cephesinde, hava kirliliğinden ve egzoz dumanından kaynaklı olarak yüzey kirliliği görülmektedir. Yağmur suyundan kaynaklı olarak cephe duvarları üzerinde ve çörtenlerde yıkanmalar mevcuttur. İç mekanda sıva dökülmeleri ve tonozda rutubetlenme sorunu olduğu görülmektedir.

Şekil 5. 256 İncil Kilisesi iç mekanda oluşan sıva dökülmeleri (Özcan, 2022)

Gedikpaşa Ermeni İncil Kilisesi için yapılan gözlemler arařtırmalar ve tespitler sonucunda; yapıda genel olarak strüktürel hasar olduđu ve yapının güçlendirilmesi gerektiđi gözlemlenmiştir.

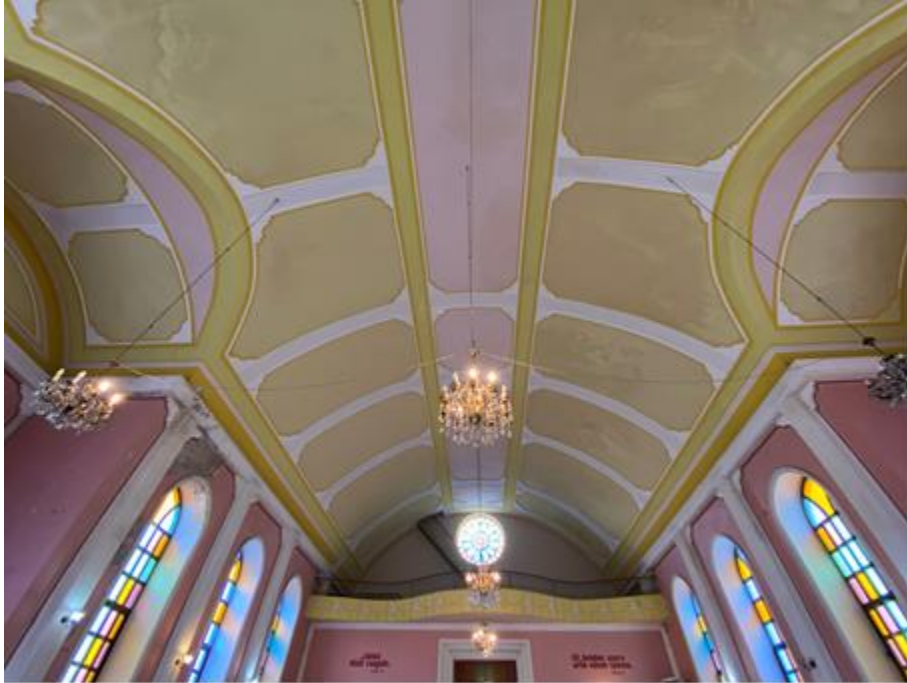
Şekil 5. 257 İncil Kilisesi tonozda oluşan rutubetlenme (Özcan, 2022)

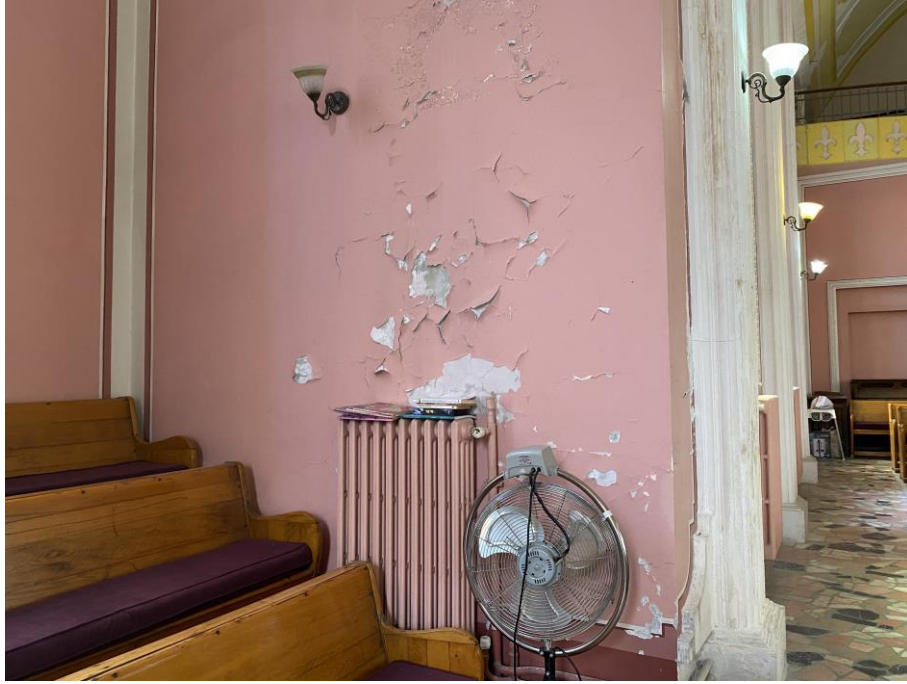
Şekil 5. 258 İncil Kilisesi iç mekanda oluşan boya dökülmeleri (Özcan, 2022)
