BOYABAT KAYA CAMİİ  
RESTORASYON PROJESİ

YÜKSEK LİSANS TEZİ

EMRE MEMİŞ  
140211001

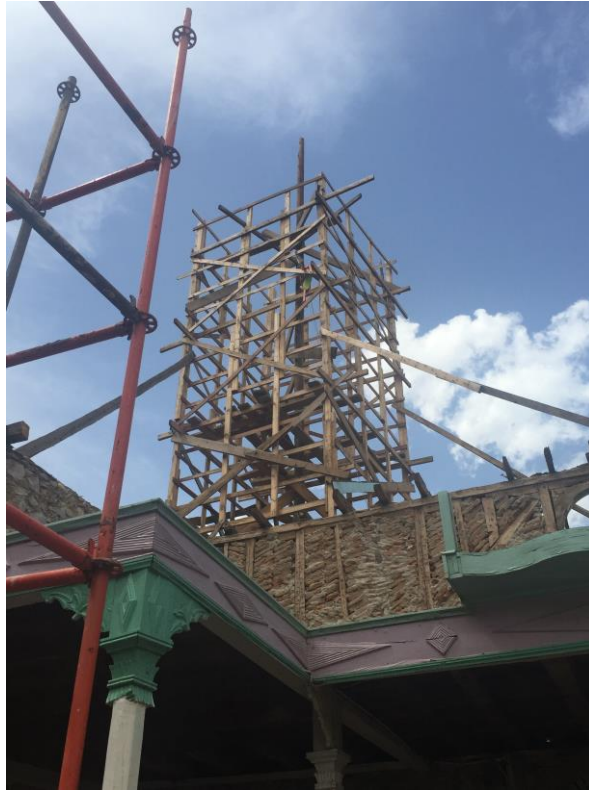
Şekil 4.20 Ahşap Minare direği, 2016

Minareye iç kısımda üst katta kadınlar mahfiline girilen holden giriş sağlanmaktadır. Çapı 1.37m olan minare ahşaptır. Dairesel iç mekandaki merdivenler 18 cm çapı ahşap direğe bağlantılı olarak yükselmektedir. Basamak genişliği 52 cm'dir. 13.37 kotunda caminin şerefesine ulaşılmaktadır. Ahşap korkuluklu olan şerefenin genişliği 35 cm'dir. Külahı kurşun levha ile kaplı olan minarenin alemi 19.03 kotunda başlar ve minarenin en üst kotu 20.07 m'dir. Ancak minare yukarı çıkacak kadar sağlıklı değildir. Bu nedenle ahşap minarenin ahşap olan kapı arkası ardiye olarak kullanılmaktadır(Şekil 4.18). Minarenin seren direği deformasyon sonucunda eğridir.

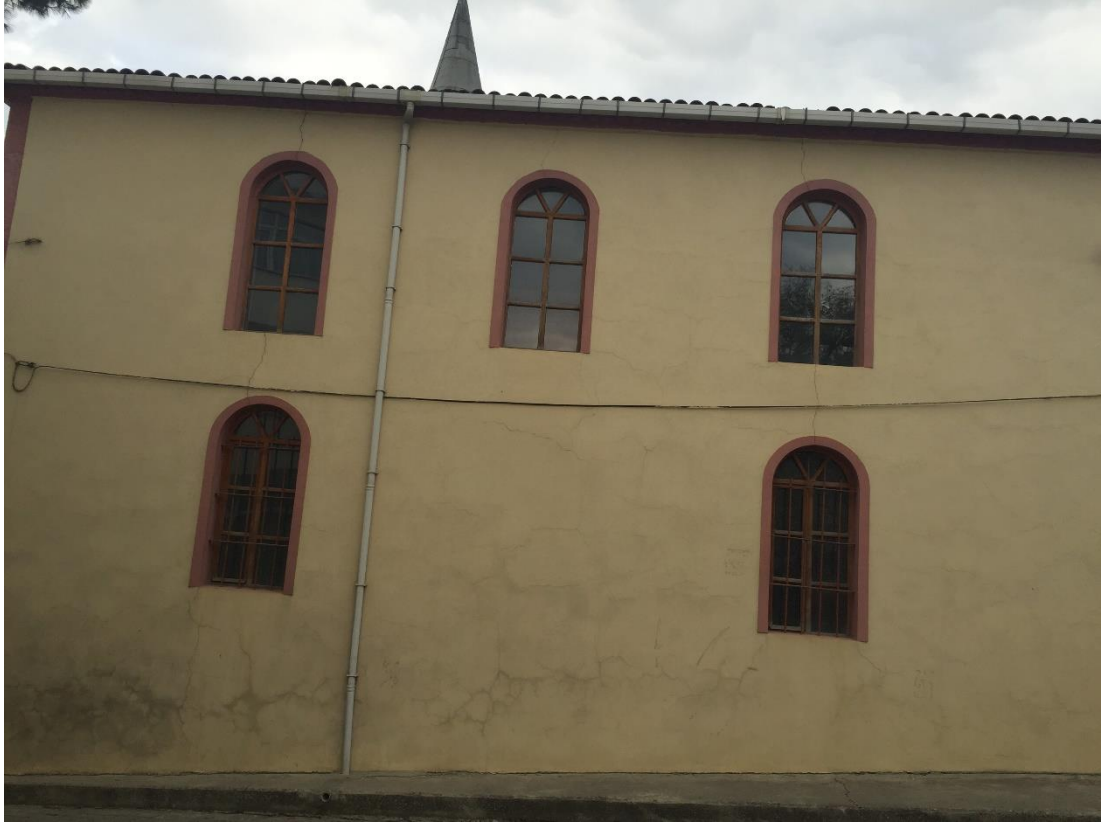
Şekil 4.33 Güney Cephesi Görünüşü, 2015

Alt kısımdaki pencerelerden cephenin sağında bulunan pencere denizlik kotu 1.04 m kotunda üst kısmı ise 3.06 m kotundadır. Üst pencerelerden cephenin sağında kalan pencerenin ise alt denizlik kotu 3.81 m, üst kotu 5.85 m kotundadır. Üst pencerelerden cephenin orta pencerenin ise alt denizlik kotu 3.77 m, üst kotu 5.79 m kotundadır. Üst pencerelerden cephenin sol penceresinin ise alt denizlik kotu 3.76 m, üst kotu 5.82 m kotundadır. Pencereler tek açılırdır ve Ahşap malzemelidir. Pencereler ahşap cam çitaları ile camı 9 bölmeye ayırmıştır ve üstü kemerlidir. Pencere söveleri ise taştır. Cephede taş söveler cephe renginden farklı bir renge boyanmıştır. Cephede sıva çatlakları ve kararmalar mevcuttur(Şekil 4.33).

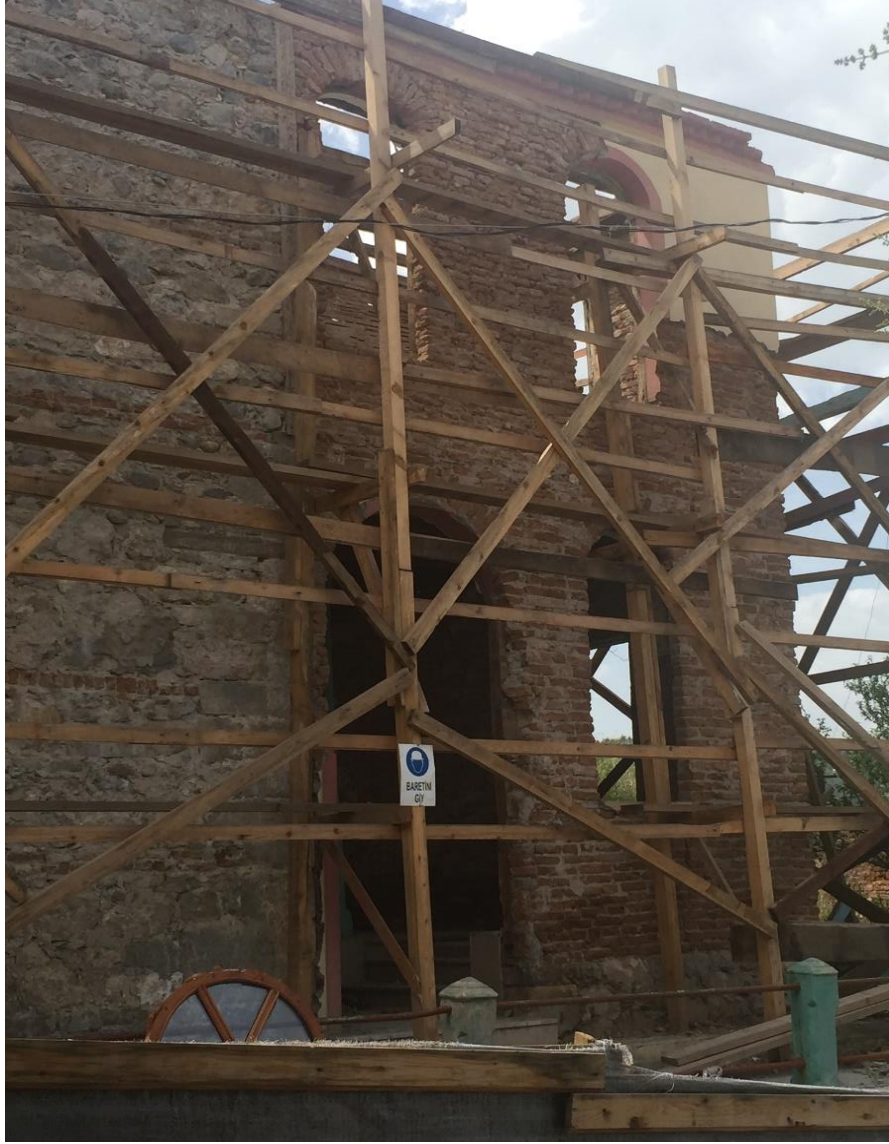
Boyabat Kaya camii'nin taşıyıcı beden duvarları tuğla-taş almaşık örgü ile inşa edilmiştir. Cami giriş bölümünün harim giriş bölümü ile arasında kalan içerisinde son cemaat mahallinin, hol ve görevli odasının da bulunduğu alanın duvar örgüsü farklı dönem duvar örgüsü ile inşa edildiği yapılmış olan raspa çalışması sonucunda ortaya çıkmıştır. (Şekil 4.36) Taşıyıcı duvarların kalınlığı; güney duvarında 1.09m, kuzey duvarında 1.06 m, doğu duvarında 1.10 m, batı duvarında ise 1.08 m'dir.

Şekil 4.36 Doğu Cephesi farklı dönem duvar örgüsü (Raspa sonrası), 2016

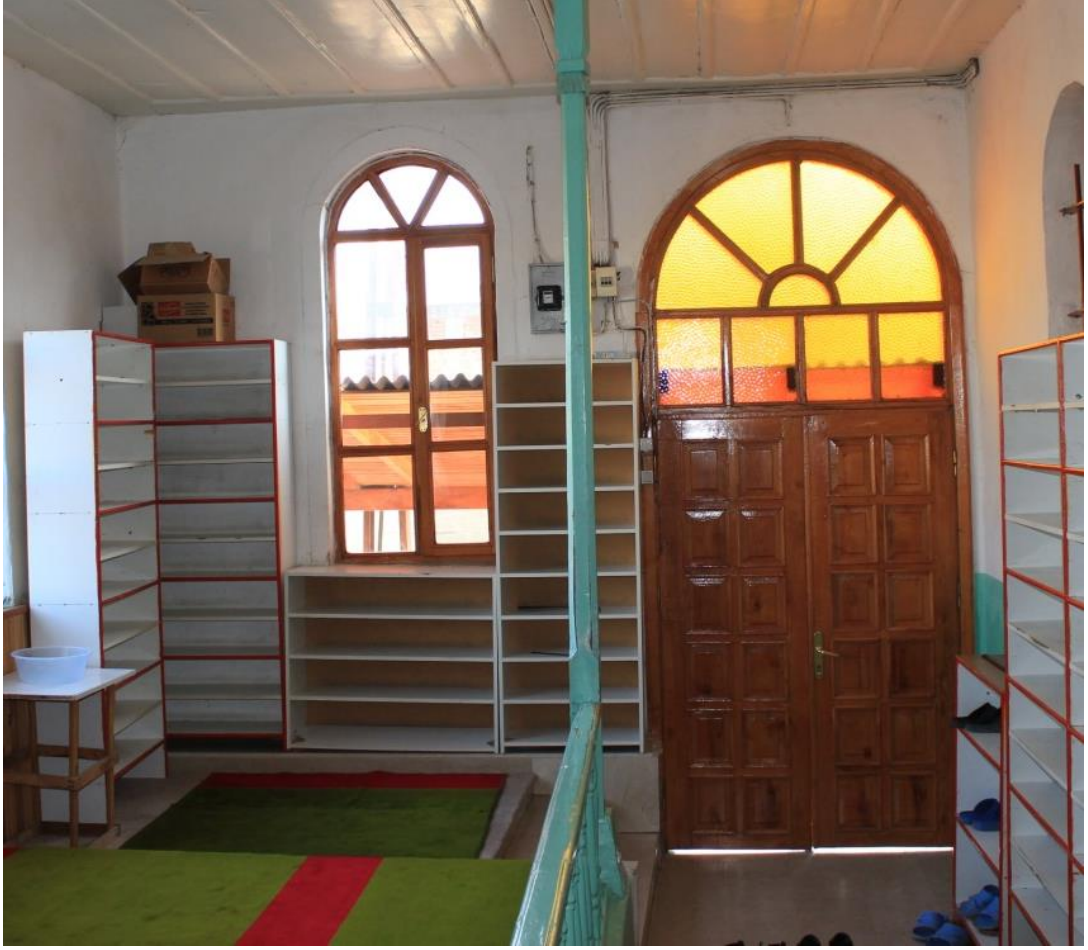
Şekil 5.1 Niteliksiz Kapı ve pencere, 2015

Mahfil bölümüne 2 adet niteliksiz metal dikme, saçak bölümüne ise pvc yağmur olukları eklenmiştir. Caminin tüm pencere, kapı doğramaları yapının özgün karakterine aykırı elemanlarla yenilenmiştir. (Şekil 5.1)

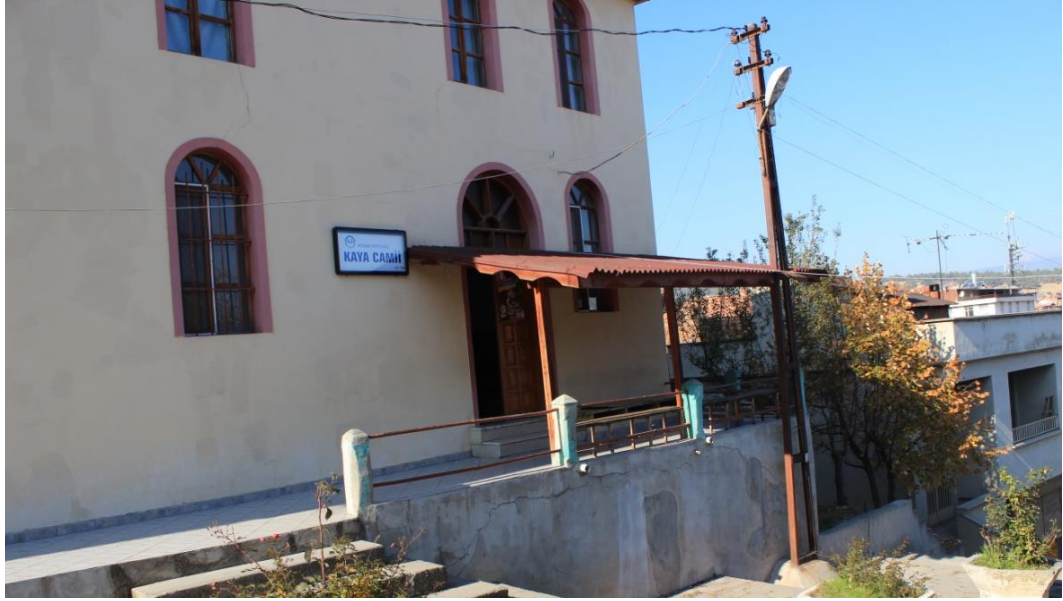
Şekil 5.2 Muhdes Giriş Saçađı, 2015

Giriş kapısı önüne niteliksiz sundurma ve korkuluk yapılmış, (Şekil 5.2) bu bölüm seramik malzeme ile kaplanmıştır. Yapıdaki tüm minber, kürsü vb. ahşap yüzeylere yağlı boya sürülmüştür. Pencere alt seviyeleri ahşap lambri malzeme ile kaplanmıştır. Özgün mihrap kaldırılarak yerine tuğla üzeri çini kaplama mihrap eklenmiştir. Ayrıca imam odasının mahfile bakan yüzeyine bir adet pencere açılmıştır. Kuzey cephe son cemaat mahalline ait pencere açıklıkları diğer pencereler ile bağdaşmamaktadır. Batı

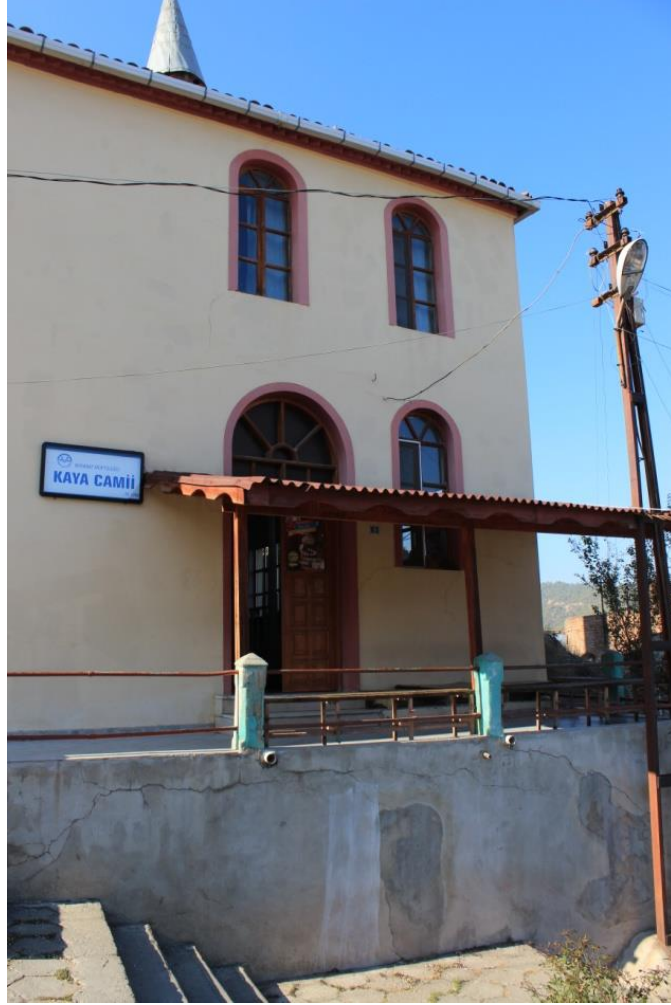
Şekil 5.6 Cephe Deformasyonları, 2015

Kaya Camisi bulunduđu konum olarak sođuk kışlara maruz kalmaktadır. Bu durum yapıda sıcaklık deđişimlerinden kaynaklı malzeme bozulmalarına sebebiyet vermektedir. Bu deđişimler cephelerde sıva çatlađı, sıva dökülmesi ve cephede kararma gibi deformasyonlara neden olmaktadır.

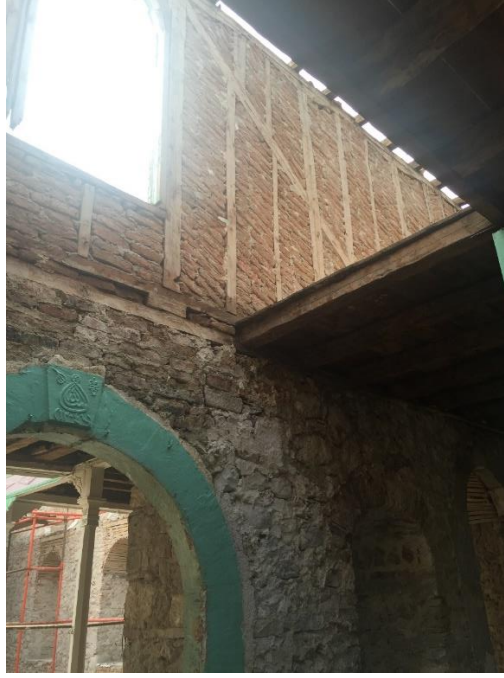
Şekil 5.7 farklı dönem duvar örgü sistemi ( harim giriş kapısı), 2016

Kuzey cephe duvarı, batı ve doğu duvarının bir kısmı yapılan raspa sonucu farklı dönem eki olduğu duvar örgü sisteminin farklı olmasıyla belirlenmiştir (Şekil 5.7). Özgün olan taş tuğla almasıık duvar örgüsü Cami giriş kapısının sol kısmında devam etmemektedir (Şekil 5.8). Farklı dönem eki olan bölgelerde gerek tuğlalar arası ahşap dikmeler gerekse tuğladaki örgü sisteminde zamanla deformasyonlar gözlenmiştir.

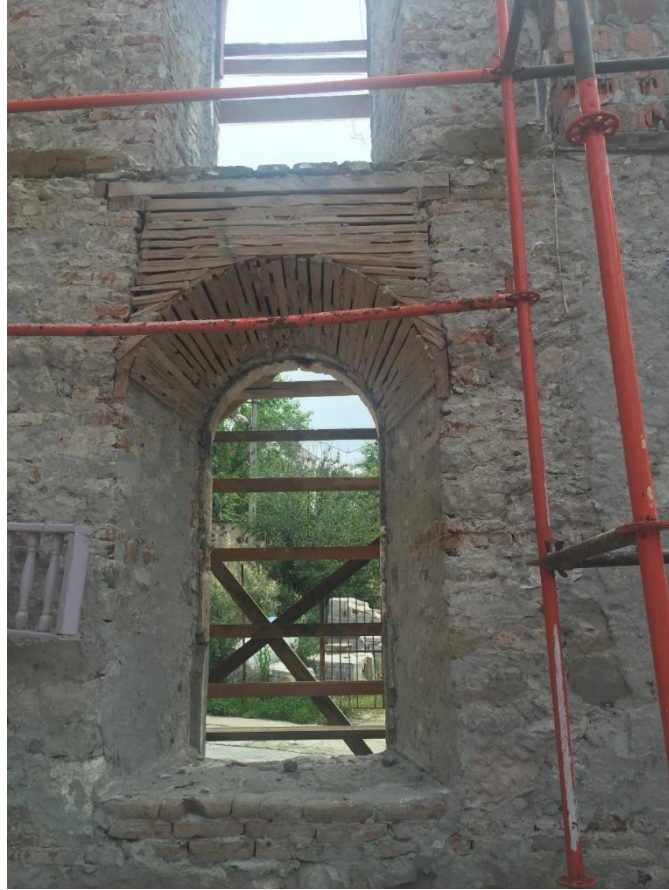
Şekil 5.11 Kemerli pencere ( Harim mahalli), 2016

Harim giriş kapısının üzerinde bir çatlak tespit edilmiştir. Raspa sonrası Kaya Camisinin alt pencerelerinin kemerli kısımları çita ile şekillendirildiği görülmüştür (Şekil 5.11).Mihrapta yapılan raspa sonrası mihrabın üst kısmında yakın dönem tuğlası ortaya çıkmıştır (Şekil 5.10). Sökülmüş olan çatı ve yağmur oluklarından sonra kirpi saçak görülmektedir.

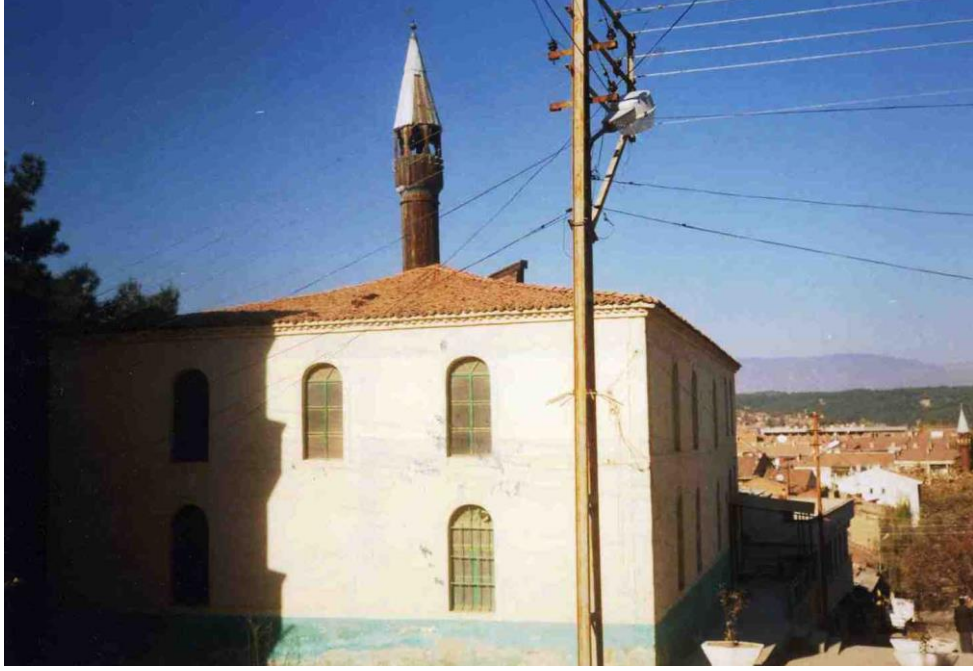
Şekil 6.24 Kaya Camii Güney Görünüşü, (Gönen,F. 1992)

Yapının kuzey cephesinde bulunan duvar örgüsü yapılan onarım sırasında bağdadi olarak değiştirilmiştir. 1.döneminde moloz taş duvar olarak yapılan örgü değiştirilmiştir. Ayrıca bu dönemde de yapı saçaklarının kirpi saçak olduğu fotoğraflardan da anlaşılmaktadır. Çatı malzemesinin alaturka kiremit olduğu ve çatının doğu yüzeyinde ahşap çatı çıkış feneri olduğu tespit edilmiştir.(Şekil 6.24)
