**M**akalede Kosova, Viçitırın' da yer alan Gazi Ali Bey Camisi'nin koruma-onarım projesi anlatılmaktadır.

# GAZİ ALİ BEY CAMİSİ

## The Gazi Ali Beg Mosque

Aynur Göktaş | *Restorasyon Uzmanı Y. Mimar*  
Eda Ezgi Bingöl | *Mimar*

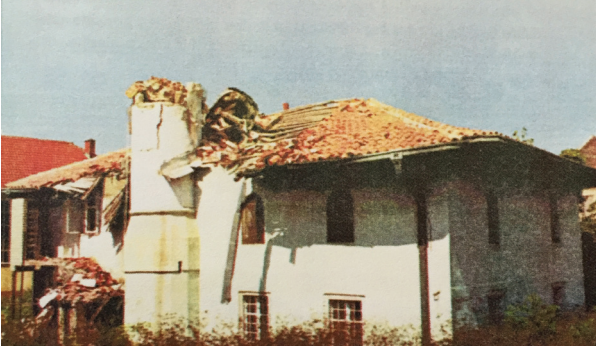
Fotoğraf 10. Gazi Ali Bey Camisi'nin 1999 yılına ait fotoğrafı (İsufi-Ramadani, s.15, fig.17).

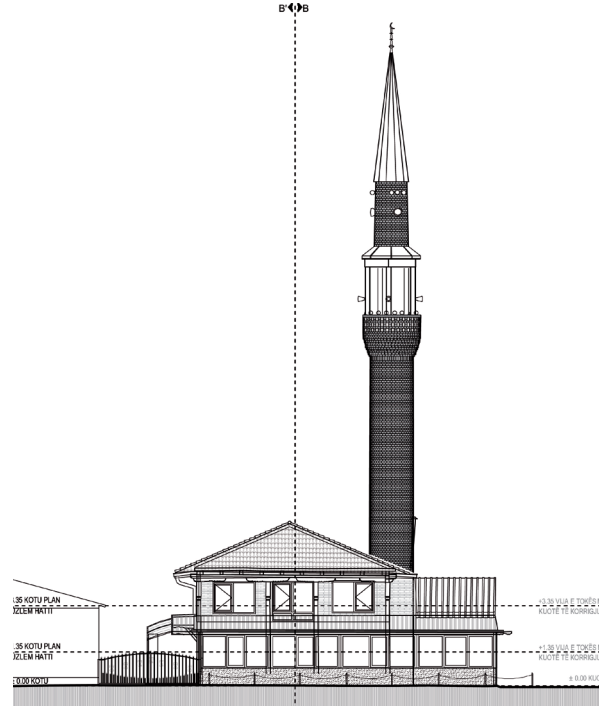
Şekil 10. Gazi Ali Bey Camisi'nin kuzeybatı cephesinin görünüşü  
(AY-MİR Mimarlık Müh. Ltd. 2015).

Caminin özgün kısmında, kuzey cephesinin merkezinde, iki kanatlı ahşap yeni bir kapı ile doğu ve batı kenarlara yakın ahşap tek kanatlı iki pencere yer almaktadır. Kapının iki yanında, kuzey ve güneyde çatıya kadar devam eden özgün ahşap dikmeler çatı seviyesine kadar devam edip profilli ahşap başlıklarla tamamlanmaktadır. Üzeri yağlı boya ile boyanmış ahşap dikmeler üzerinde dil motifi yer almaktadır. Profilli ahşap başlıklar, mahfildekilere benzer nitelikte olup, çatı örtüsü ile uyumludur. Ahşap çatı, alaturka kiremit ile kaplıdır. Çatının köşelerinin yuvarlatılmış hatları ile geniş tutulan saçak, cephede hala dikkat çeken fakat oldukça tahrip olmuş görüntüsü ile geçmişten gelen ender mimari elemanlardan biridir. Giriş kapısının üzerindeki yeni yapılmış saçak, bu cephenin asıl giriş cephesi olduğunun kanıtıdır. İlavelerle büyütülen mahfile birlikte değişen kuzey cephenin ikinci katında pvc malzemeden yapılmış üç büyük pencere yapılmıştır. Zemin kata sonradan yapılan ikinci bir son cemaat yeri, pvc pencerelerle çevrili, orta aksta ahşap dikmelerle taşınan oluklu levha kaplı bir çatı ile oluşturulmuştur (Alas 2015).

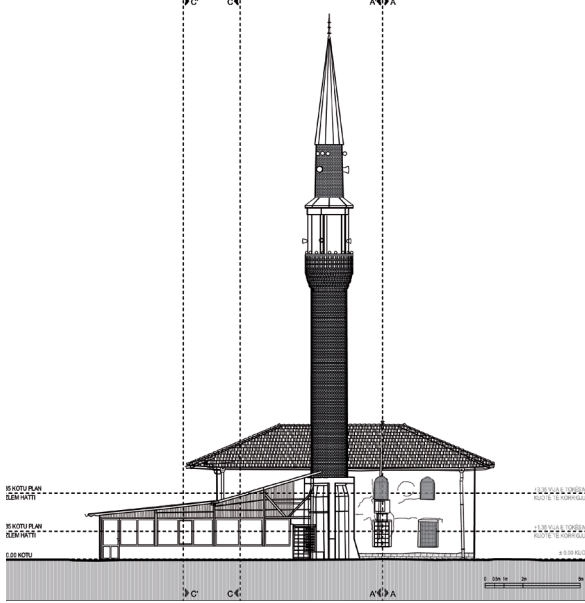
Şekil 11. Gazi Ali Bey Camisi'nin güneybatı cephesi  
(AY-MİR Mimarlık Müh. Ltd. 2015).

Güneybatı cephenin bütünlüğü yapılan ilaveler ile tamamen bozulmuştur. Cephenin merkezinde minare bulunmaktadır. Kuzey tarafta yeni eklenen son cemaat yeri ve kendine ait oluklu çinko kaplamalı çatısı ile sonradan eklenmiş bölüm vardır. Caminin ana hatları içerisinde batı cephenin kuzey tarafında minarenin kaide bölümünü de kapatacak şekilde eklenmiş merdivenlerle çıkılan sahanlıkta yer alan tek kanatlı ahşap yeni kapıdan, ikinci kattaki mahfile giriş sağlanmaktadır. Kapının güneyinde ahşap bir pencere yer alır. Alt kat seviyesinde merdiven boşluğunun altına gelecek şekilde ahşaptan üç pencere vardır. Minare kaidesi çokgen bir forma sahip olup, taş üzeri sıva ve boya ile kaplıdır. Minare kaidesini üç bir taraftan düşeyde destekleyip gövdeye geçişte tüm gövdeyi kuşatan bir bilezik gibi gerçekleştirilmiş betonarme bingiler, 2006 yılından itibaren yayınlanan fotoğraflarda görülmektedir. Minarenin gövdesi beyaz tuğlalardan, şerefe altı ve korkuluğunun da tuğladan devam ettiği, betonarme kolonlarla oluşturulan köşk bölümü ise, metal etek, tuğla petek ve çinko külâh kaplaması ile tamamlanıp, metal alemle sonlanmaktadır. Batı cephenin güney tarafında, alt katta dikdörtgen geçme demirli özgün olması muhtemel ahşap söveleri oldukça yıpranmış iki pen-

cere vardır. Alttakilerle aynı aksta, üst kotta yuvarlak kemerli pvc iki pencere ile batı cephe tamamlanır (Alas 2015).
