# GİRESUN İL MERKEZİNDE RESTORE EDİLEN VAKIF CAMİLERİ THE FOUNDATIONAL MOSQUES RESTORED IN CENTRAL GİRESUN

İsmet Çalık | İnş. Yük. Müh, Vakıflar Trabzon Bölge Müdürlüğü  
Mehmet Fatsa | Araştırmacı-Yazar, Giresun İl Özel İdaresi

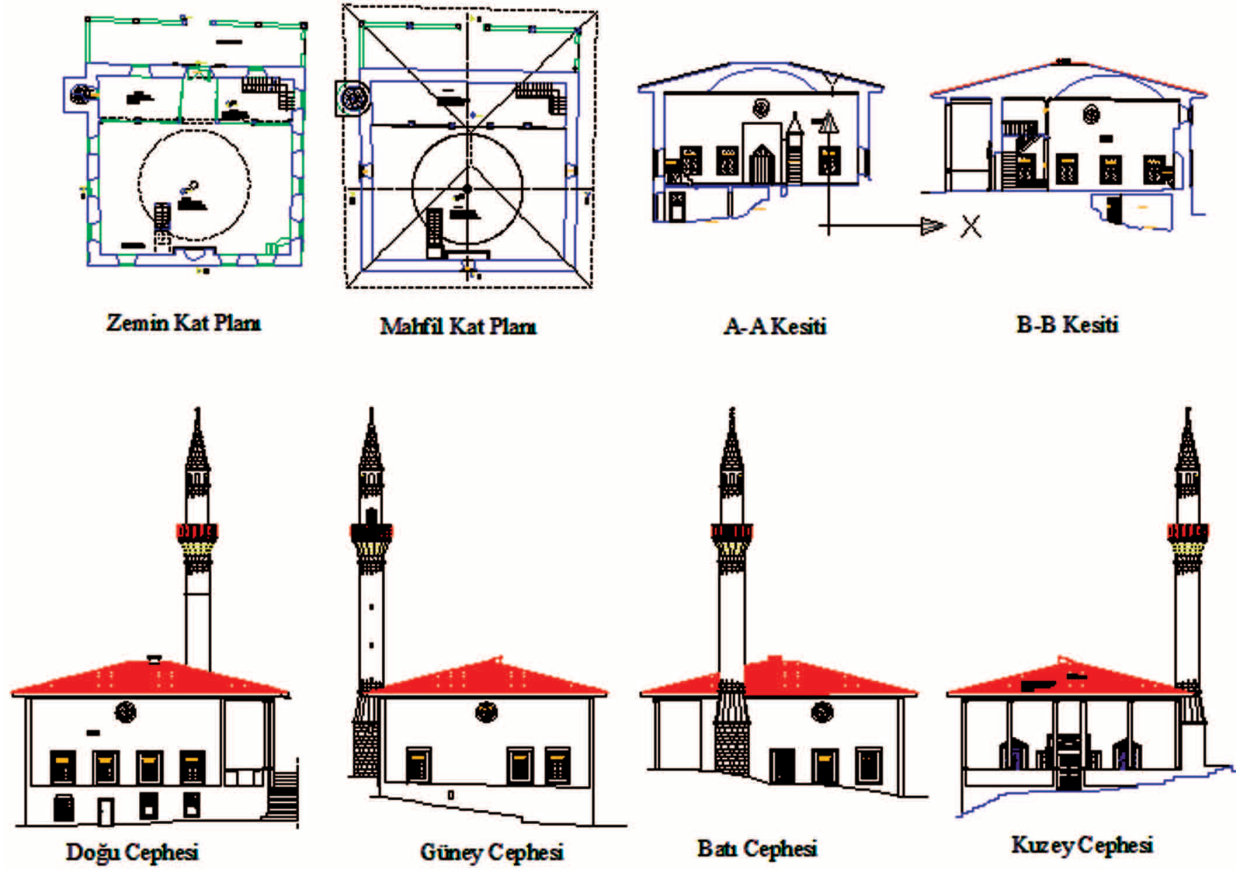
Çizim 1. Hacı Hüseyin Camisi'nin plan-kesit ve görünüşleri (Restorasyon Projesi,2007).

Harim katının döşemesinin kuzey kısmı doğal zemine otururken, güney tarafı taşıyıcı duvar üzerine oturmaktadır. Kuzey kısmın döşeme altındaki kotunda, halen çay ocağı ve depo olarak kullanılan mekanlar bulunmaktadır. Yapının harim kısmına, kuzey cephenin ortasında yer alan andezit taştan ve mermerden inşa edilmiş bir kapıdan girilir. Dikdörtgen formlu ve düz atkı taşı giriş kısmının üzerinde meander ve örgü motifi ile çevrelenmiş alnlığı vardır. Alınlıkta, celi sülüs hattıyla Nisa suresinden bir âyet yazılıdır. Yazının iki yanında çarkafelek motifleri görülür. Girişin iki yanındaki iyon başlıklı sütunceler dikkat çeker. İki kanatlı ahşap kapının tablaları baklava dilimi ve gülbezek motifleri ile süslenmiştir (İltar 2014: 47). Eserin restorasyonundan sonra ortaya çıkan orijinal taş mihrap oldukça sadedir. Ahşap minber ve ahşap kürsüsü bulunmaktadır. Son cemaat mekânı açık olup, ahşap direkler üzerinde çatının uzatılması ile teşkil edilmiştir (Çizim 1).

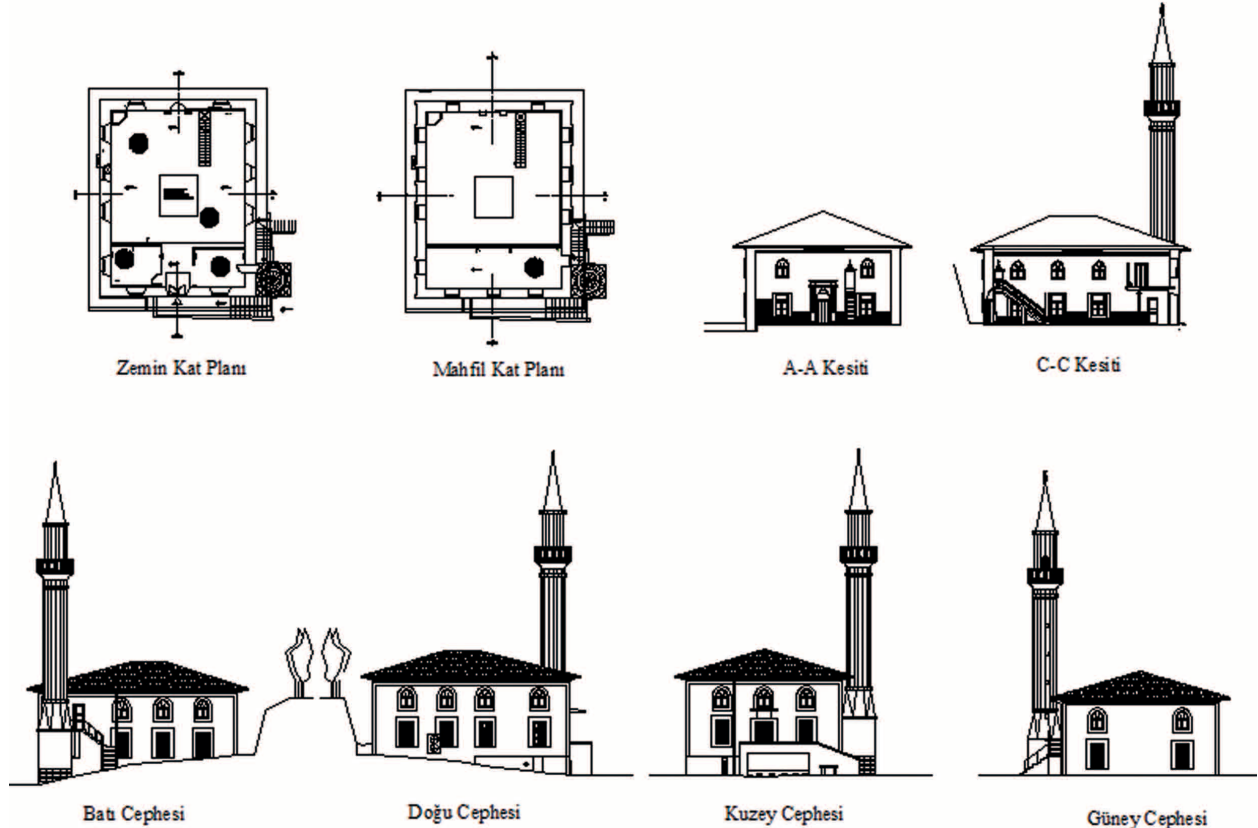
Çizim 2. Gemilerçekeği Camisi'nin plan-kesit ve görünüşleri (Rölöve Projesi,2009).

diği onarımlar ile güney cepheye doğru büyütülmüştür. Büyütülürken kat aralarına ve duvar üst kotuna betonarme kirişler yapılmıştır. Bu onarım kapsamında caminin mihrabı da beton olarak yapılmıştır. Eserin minberi ve vaaz kürsüsü ahşaptır. Mahfil katı ahşap olup, girişin solundaki ahşap merdivenlebu kata çıkış sağlanır. Kuzeybatısında moloz taş kaide üzerinde yükselen çokgen planlı ve tel şerefeli betonarme minaresibeton ve külah kurşun kaplıdır. Çizim2'de eserin plan, kesit ve görünüşleri verilmiş; restorasyon öncesine ait görüntüler Fotoğraf 5'te, restorasyon sonrası duruma ilişkin görüntüler ise Fotoğraf 6'da sunulmuştur.

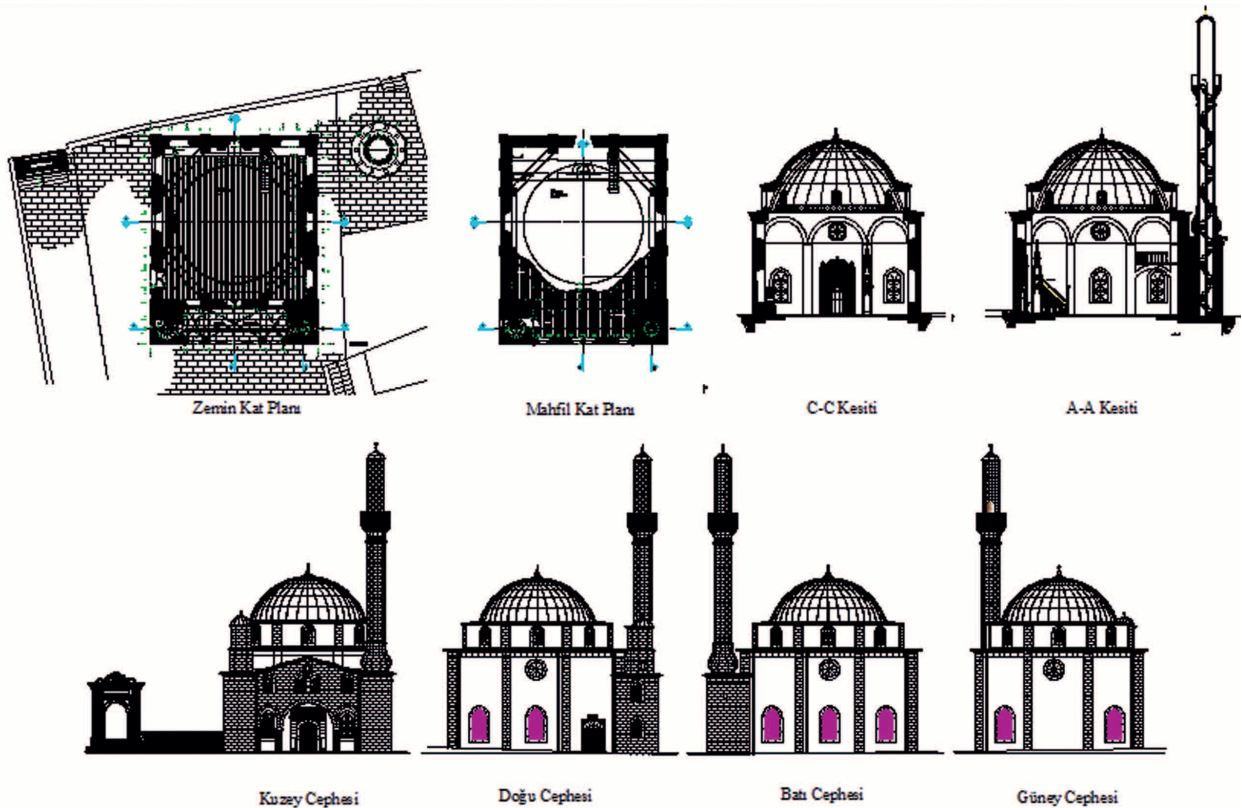
Çizim 3. Hacı Miktad Camisi'nin plan-kesit ve görünüşleri (Restorasyon Projesi,2008).

**Mimari Özellikleri:** İl merkezindeki belediye meydanında yer alan Hacı Miktad Camisi, kare planlı ve tek kubbeli dir. Caminin kuzey cephesi, ana duvarların kesiştiği köşeler ve duvar içlerindeki orta sütunlar kesme taş, diğer duvarlar ise moloz taştan inşa edilmiştir. Harim kısmına giriş, son cemaat yerinin de bulunduğu kuzey kısmın yanı sıra doğu cepheden de sağlanmaktadır. Son cemaat yerinde, ortadaki daha geniş olmak üzere üç kemerli ve iki sütunlu girişinin ikinci katı mahfil katı olarak hizmet vermektedir (Çizim3).

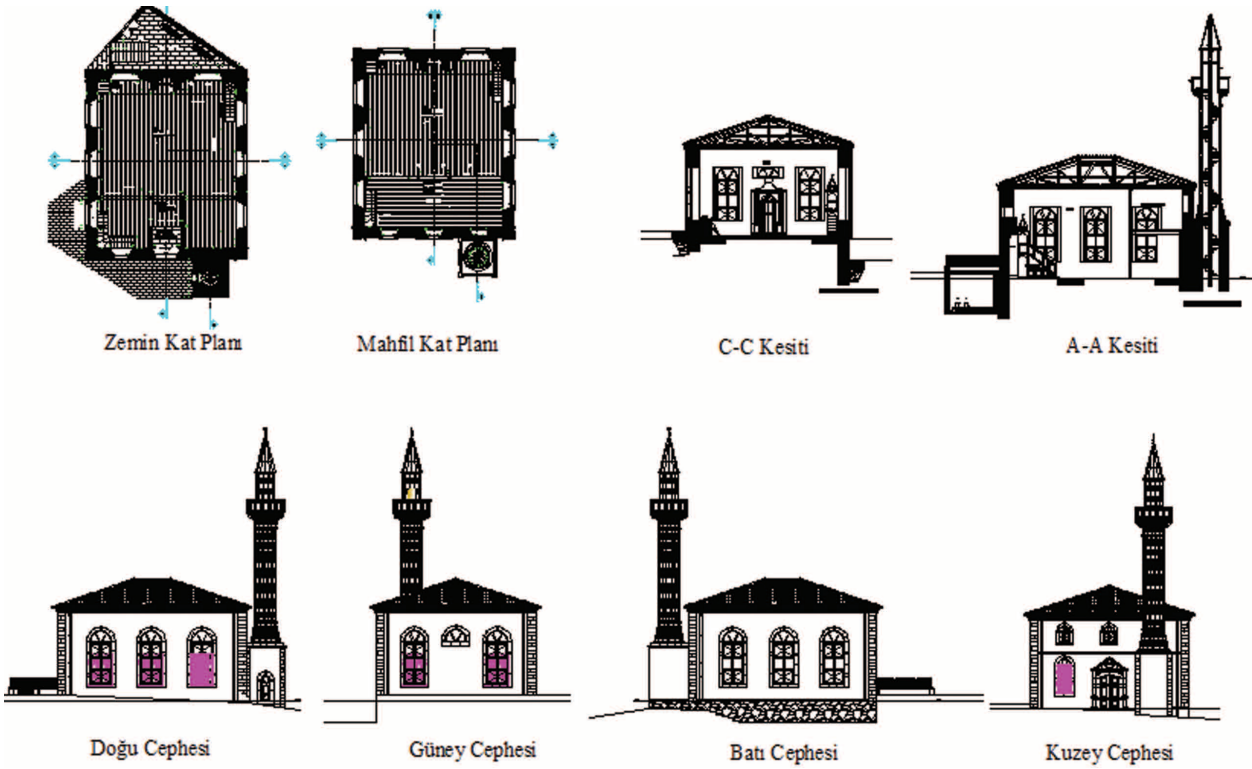
Çizim 4. Şeyh Kerametdin Camisinin plan-kesit ve görünüşleri (Restorasyon Projesi, 2009).

**Mimari Özellikleri:** Şeyh Kerameddin Camisi, dikdörtgen planlı köşe taşları, pencere söveleri ve kornişleri kesme taş, diğer kısımları moloz taştan inşa edilmiş bir eserdir. Kıрма ahşap çatılı caminin üzeri kiremit kaplıdır. Camiye giriş, kuzey cephedeki taş söveli ahşap kapıdan sağlanmaktadır. Girişin solundan üst mahfil kata çıkılmaktadır. Ahşap mahfil kat, restorasyondan önce iki katlı olarak inşa edilmişken restorasyon aşamasında orijinal karakteri gibi tek kata dönüştürülmüştür. Tavan kaplaması ahşap, iç duvarları sıvalı ve boyalıdır. Yapının mihrabı, kesme taştan yapılmış olup, sağında ve solundaki sütunceleri dikkat çekicidir. Minber ve kürsü ahşaptan yapılmış ve niteliksizdir. Çizim 4'te eserin plan, kesit ve görünüşleri sunulmuştur.

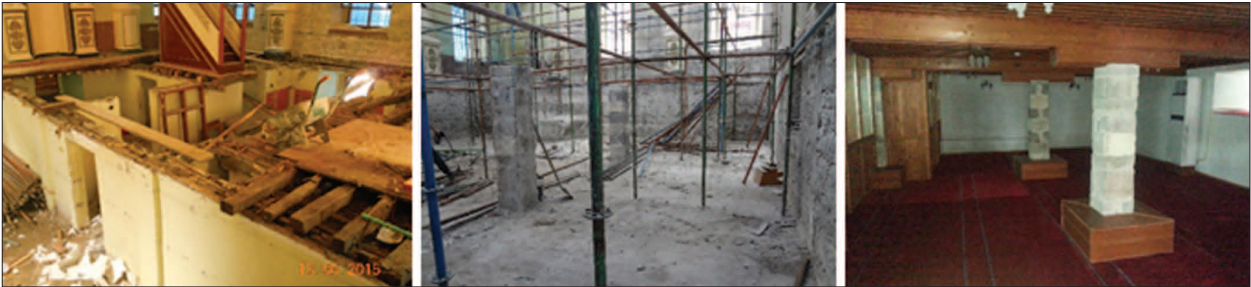
Fotoğraf 26. Kapu Camisi bodrum kat fotoğrafları.

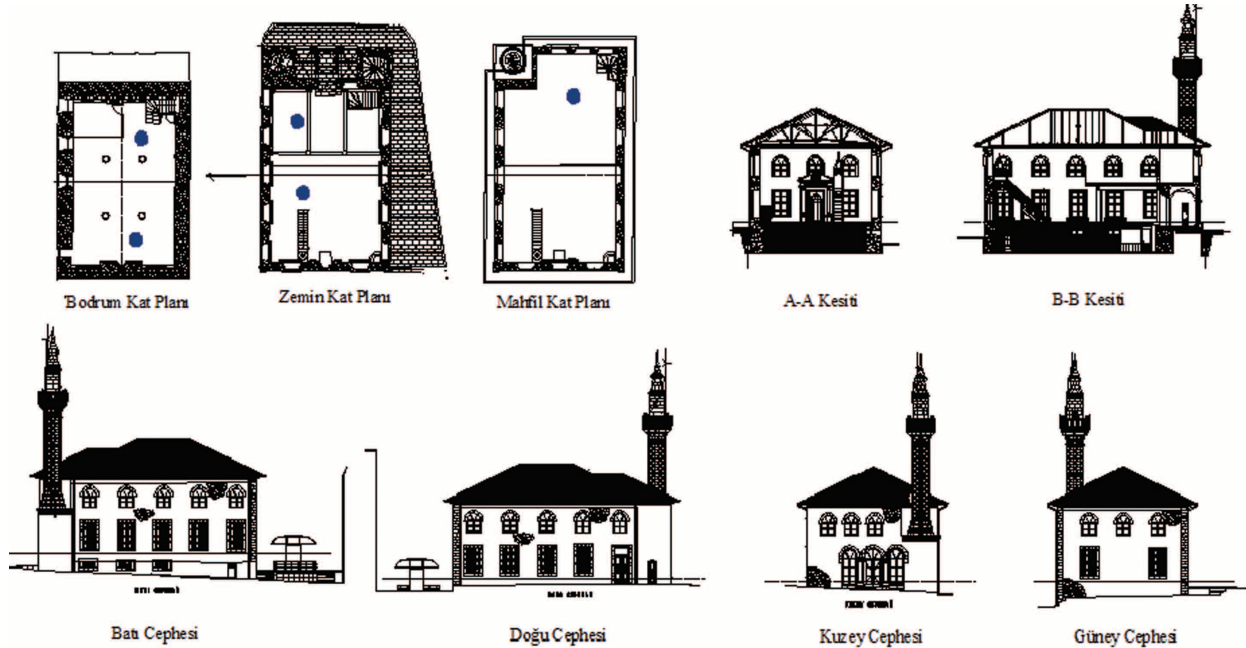
Çizim 6. Çınarlar Camisinin plan-kesit ve görünüşleri (Restorasyon Projesi, 2013).

Caminin doğu, batı ve güney cepheleri birbirine benzer şekilde moloz taş duvarlardan inşa edilmiştir. Yonu taşı pencere söveleri ve köşe taşları cephede dikkat çeken öğelerdir. Yapıda dış beden duvarlarında yapılan sıva raspası sonucu güney, doğu ve batı cephelerde taban, alt pencere üst kotu ve duvar üst kotunda betonarme kirişlerin olduğu belirlenmiştir. Taban ve pencere üst kotundaki kirişler moloz taş kaplanması yoluyla, duvar üst kotundaki kiriş ise ahşap kaplanması yoluyla kapatılmıştır. Caminin restorasyon

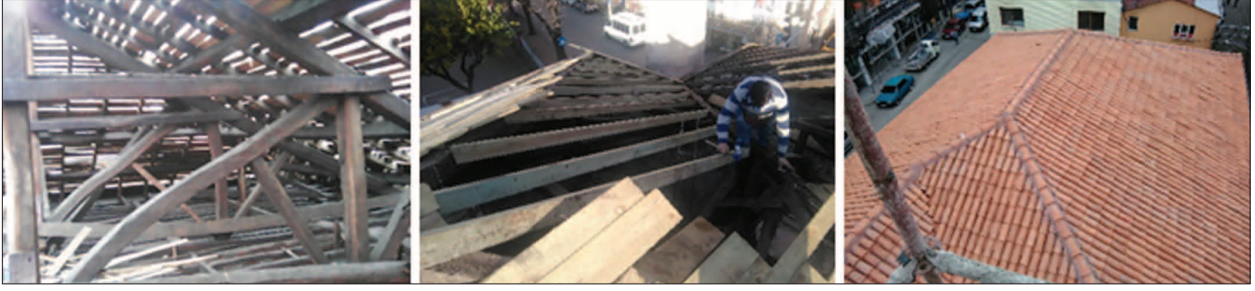
Fotoğraf 29. Çınarlar Camisi çatı onarımı fotoğrafları.

ahşap kaplama yapıлып, üzerine ısı yalıtımı için 10 cm kalınlıkta cam yünü şilte serilmiştir. Kiremit altı kaplamasının üzerine bitüm esaslı kiremit altı yalıtım levhası serilmiş ve üzeri klasik tip oluklu kiremit ile kaplanmıştır. Saçak altı ve saçak alın kaplamaları sökülerek, sert ağaç malzemeden orijinali doğrultusunda yenilenmiştir (Fotoğraf 29). Mevcut yağmur iniş boruları sökülmüş, yerlerine boyalı, galvanizli sacdan yağmur oluk ve iniş boruları yapılmıştır.

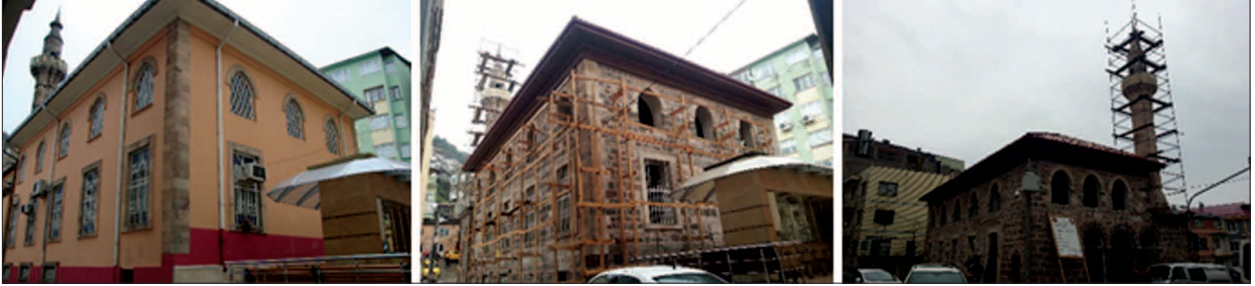
Fotoğraf 32. Çınarlar Camisi cephe işleri fotoğrafları.
