Restorasyona Baęlı Aydınlatma Çalışmaları

Restored Connected Lighting Studies

Aytekın Şahin | Elektrik Mühendisi

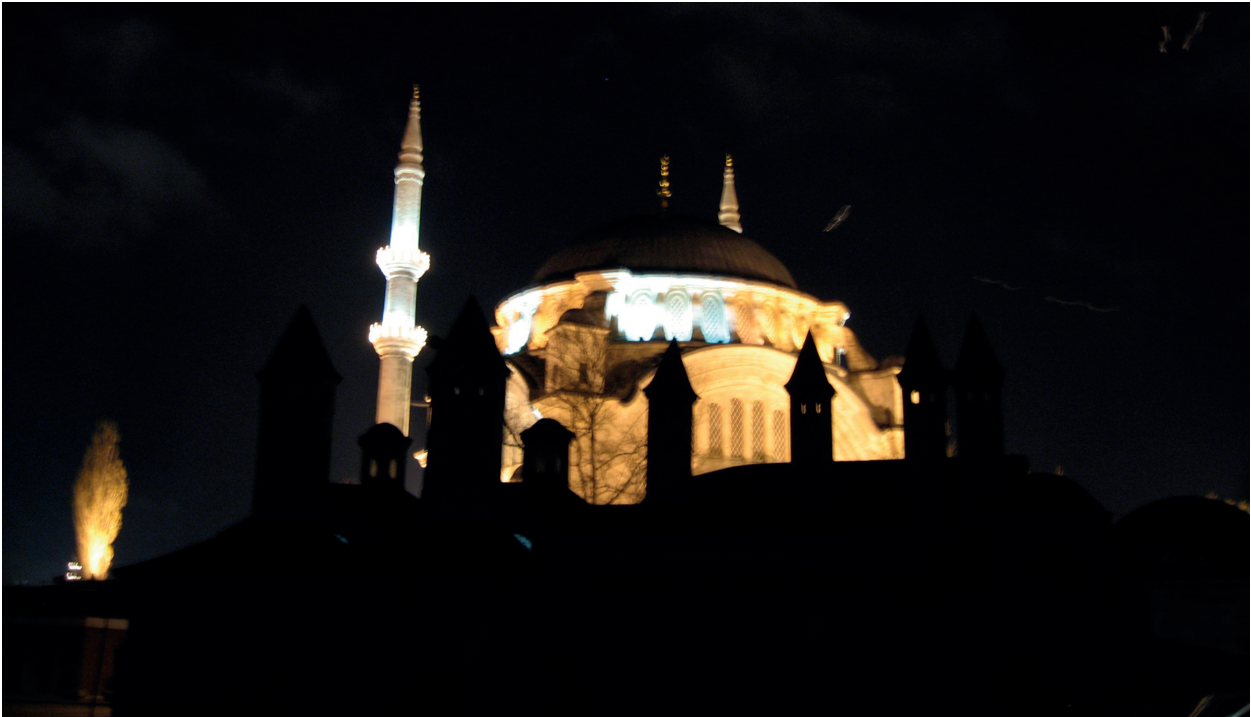
Fotoğraf 1. Gece, aydınlatma düzeni çerçevesinde caminin görünümü (Fatih Köse)

Aydınlatma düzeninin kurulmasının ardından cami, görünümü ve çevreden algılanması ile daha ön plana çıkmıştır.

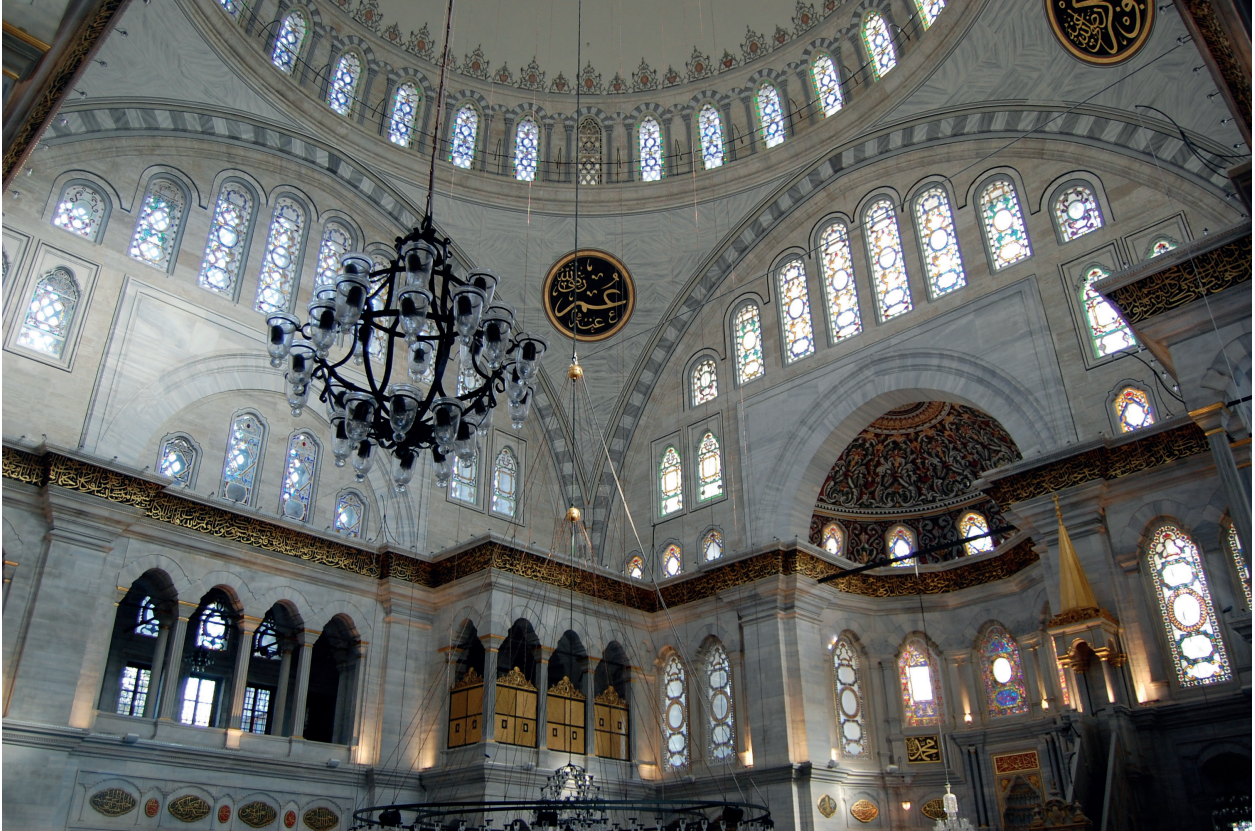
Fotoğraf 7. Cami içinden (Murat Sav)

Harim ve Mahfildeki orijinal avizelerin eksik parçaları tamamlanarak bakım onarımları ve temizlikleri yapılmıştır. Cami içinde bulunan altın varaklı mermer kitabeler ve fetih süresinin bulunduğu mahfil kattaki harime bakan kare sütunların dip noktalarına led projektör konularak sütunların ve fetih süresinin aydınlatılması sağlanmıştır. Kitabeleriyile, profilleriyle ve kabartma mermer motifleriyle mükemmel bir barok örneği olan mihrabın daha fazla algılanması amacıyla, mevcut sütun diplerine konulan led armatürler

ile hem sütun gövdeleri hem de başlıkları aydınlatılmıştır. Mihrabın, düşey doğrultuda oluşturulan aydınlatılması ve gölge sayesinde hacim kazanmasına, profillerin, motiflerin ve kabartmaların mermerde nasıl bir sanata ve zerafete dönüştüğü ortaya çıkmıştır.
