**RESTORASYON MÜDAHALE ÖLÇÜTLERİ
KAPSAMINDA KIRKLARELİ GAR BİNASI'NIN
İNCELENMESİ VE DEĞERLENDİRİLMESİ**

YÜKSEK LİSANS TEZİ

AYBÜĞE GÜVEN

İSTANBUL, 2022

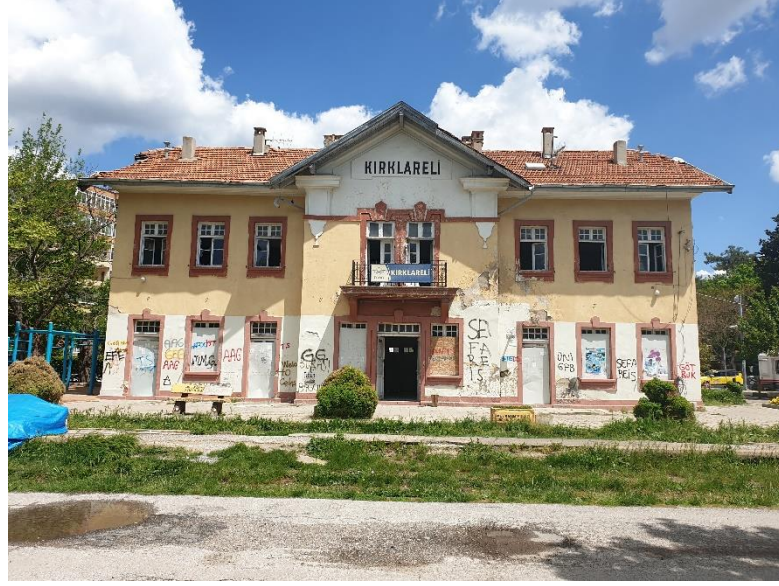
Şekil 3.16. Yapının Batı cephesindeki muhdes ekler görülmektedir.

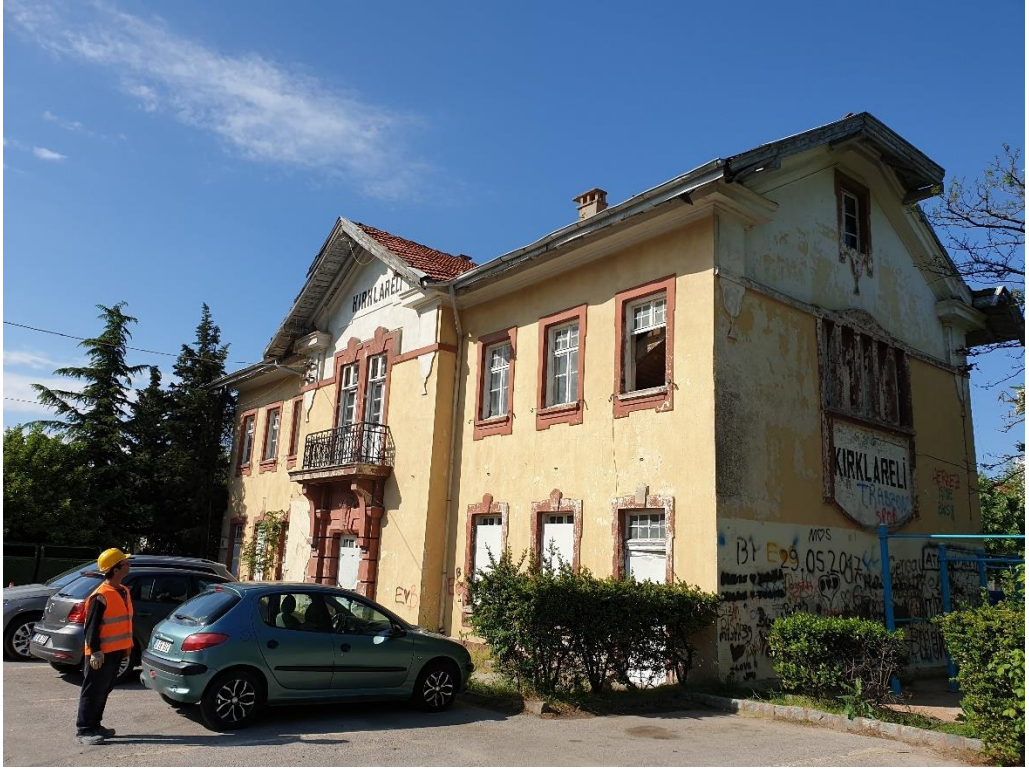
Yapıyı oluşturan dört cephesinde restorasyon uygulamasına başlanmadan önce hemen hemen tüm özgün özelliklerinin yitirmiş, yapının özgün haline dair Doğu cephesindeki orijinal gar çanı dışında yapıda özgün parça ve uygulamalara rastlanmamaktadır. Yapının Doğu, Batı, Güney ve Kuzey cephelerinde yapının özgün renginin tamamen dışında üç farklı boya rengi uygulaması görülmektedir. Yapı koyu bordo, sarı ve krem rengi tonlarında boyanmış, zaman içerisinde insanların müdahaleleri olan graffitti yazıları ile dolmuş ve cepheler okunamaz hale gelmiştir. (Şekil 3.18-19).

Şekil 3.18. Yapının Doğu ve Güney cephesi görülmektedir.

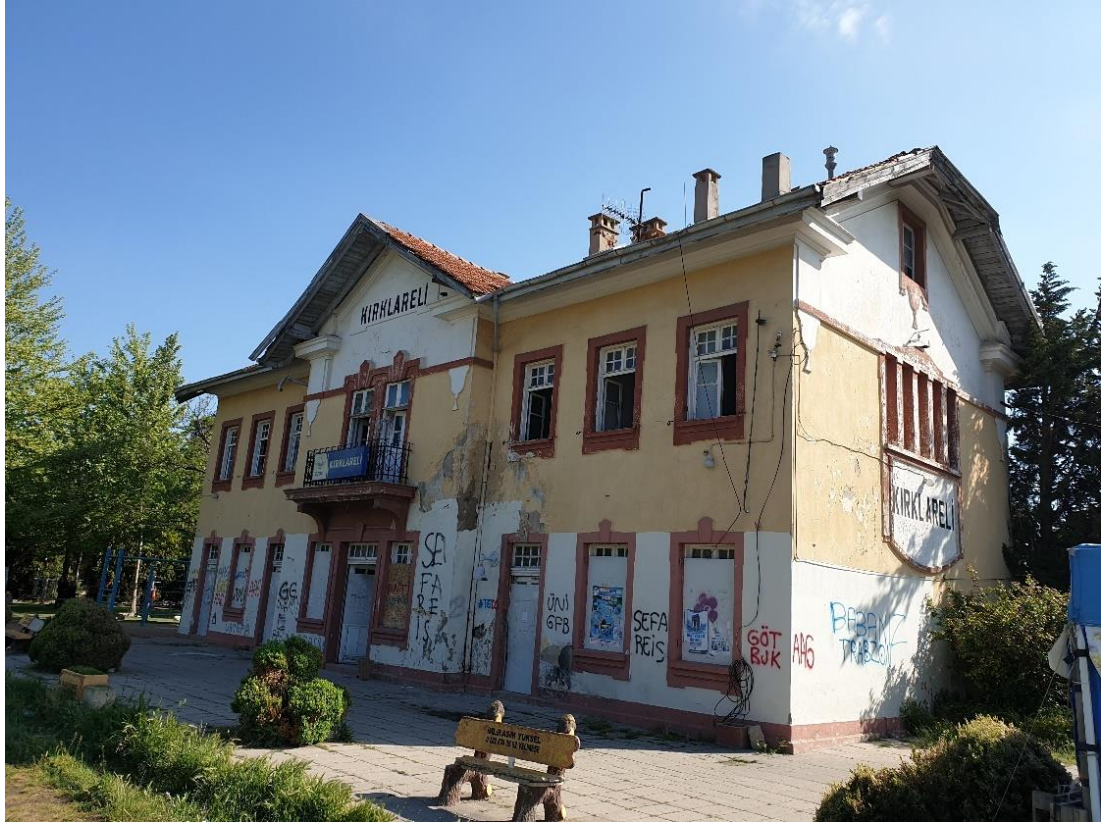
Şekil .19. Yapının Batı ve Kuzey cephesi görülmektedir.

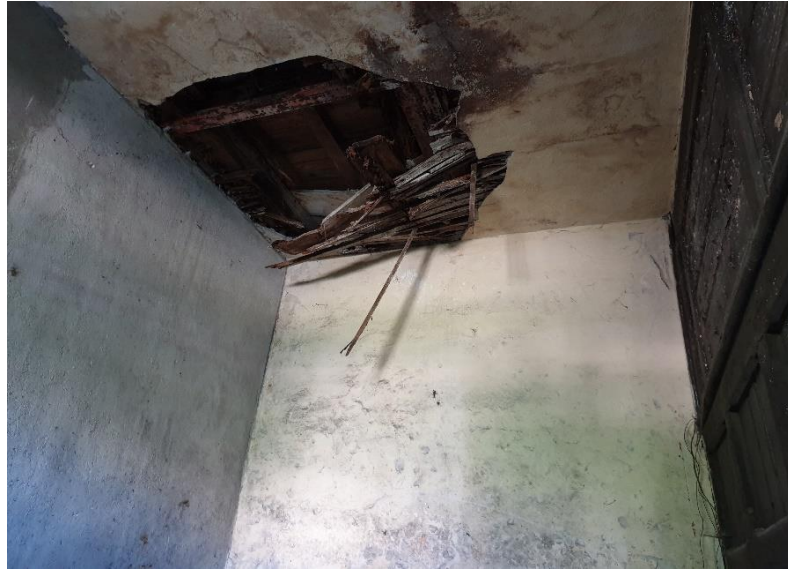
Yapının birinci kat tavanı ve zemin kat tavan sıvaları su problemi nedeniyle dökülmüş, ana taşıyıcı kirişler ve bağdadi tavan da mukavemetini kaybetmiş, zemin ve birinci kat ahşap tavan döşemelerinde sehim ve çökmeler meydana gelmiştir. (Şekil 4.3).

Şekil 4.3. Z07 numaralı odanın tavanındaki çökme görülmektedir.

Kırklareli Gar Binası zemin ve birinci kat tavan döşemelerini oluşturan ahşap kirişler (25x25) ve ahşap kaplama tahtalarının onarımlarında; temizleme, bütünleme, sağlamlaştırma ve yenileme müdahale ölçütleri uygulanmıştır. Yangın geçiren ve yıllardır atıl durumda olan çoğu parçalanmış ve üzerinde her adım atıldığında çatlayarak düşme riski oluşturan ahşap kaplama tahtalarının ve bağdadi çıtaların sökülmesi ve söküldükçe bütünleme yapıp tekrar kullanılamaz halde oluşu ile birlikte yenileme müdahalesi doğru bir uygulama olmuştur. Sökülen ahşaplardan sonra açığa çıkan taşıyıcı kirişlerin özellikle zemin kat tavanındaki kesitlerinin çürüyerek azaldığı gözlemlenmesi üzerine ahşap takviyeler uygulanan tavan sağlamlaştırılmıştır. Yine zemin ve birinci kat tavan döşemelerinde taşıyıcı kirişlerde özgün malzeme kullanılarak çürüme ve ayrılmaların olduğu bölgelerde ahşaplar birbirine geçme

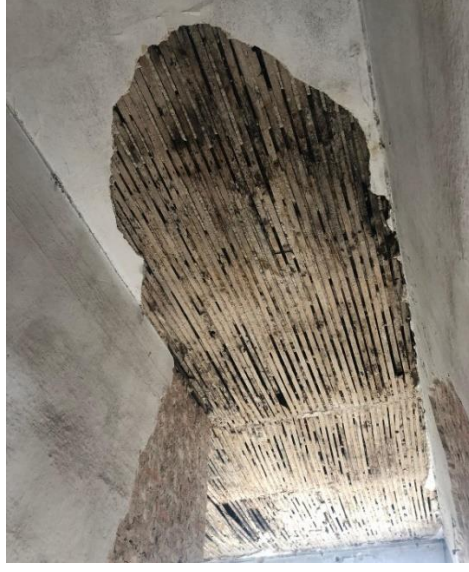
Şekil 4.4.Yapının dökülen tavan sıvasının altında çürüyen bağdadi döşeme görülmektedir.

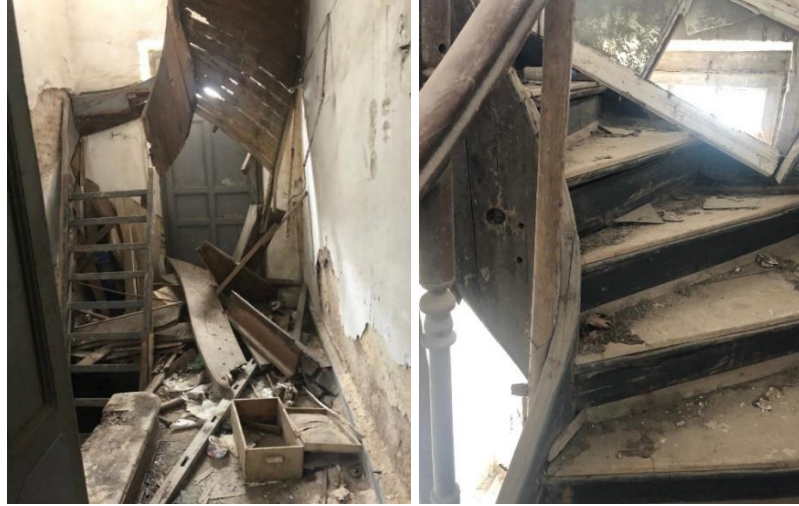
Zemin kat ve çatı katı arasında düşey sirkülasyonu sağlayan ahşap merdivenlerin ikisi de kullanılamaz hale gelmiş, bir tanesi yangın geçirerek basamaklarının büyük bir kısmı yanmıştır. (Şekil 4.5-6)

Şekil 4.5-6. Zemin kattan lojman dairesine çıkan yanmış merdivenin kalan ahşap parçaları.

Yapının, yangında yanarak büyük hasar alan ahşap iç merdivenleri ve olumsuz hava koşullarından etkilenecek çürümüş ve kayıp olmuş dış doğramalarında müdahale ölçütlerinden yeniden yapım uygulaması yapılmıştır.

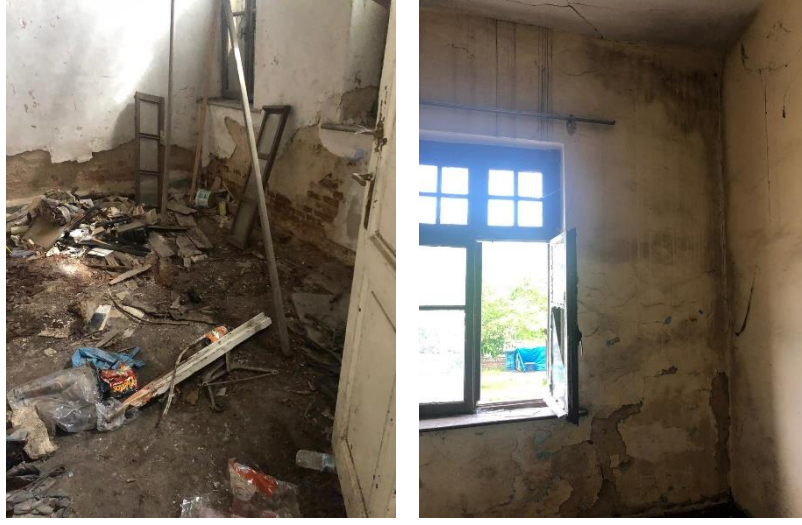
Yapının iine gerek ürüyen atıdan gerekse yıllarca açık kalan yapı pencereleri ve kapılarından yağmur, kar, rüzgar girmesi ve sıcak deęişiklikleri ile birlikte odalardaki duvarların sıvalarında kılcal ve yapısal atlaklar meydana gelmiş, nem problemi daha da ilerleyerek sıvada dökülmelere neden olmuştur. Önüne geçilmeyen su problemi yapıdaki sıvaya ciddi anlamda zarar vermiş, sıvayı geçen nem yapının tuęla beden duvarlarına kadar işlemiştir. (Şekil 4.-8-9-10).

Şekil 4.9-10. Z04 ve Z07 numaralı odalarının duvarlarında gözlemlenen sıva bozulmaları

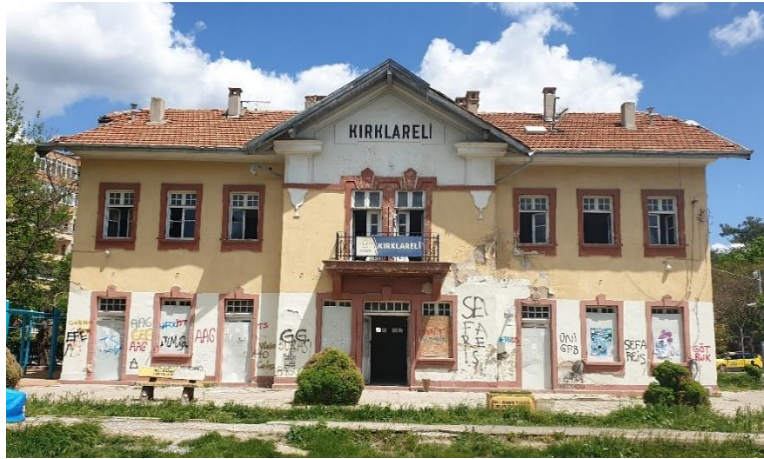
Dış doğramalardaki bozulmaların büyük bir oranı doğal hava şartları nedeniyledir. Uzun yıllar yağışa, rüzgara, sıcaklık değişimine maruz kalarak ahşapları çürümüş, yapının dış kapı ve pencereleri kullanılamaz hale gelmiştir. Bununla birlikte zaman içerisinde uygulanan kat kat yağlı boyalar, doğramaların ahşaplarının nefes almasını engelleyerek çürümesinde büyük etkisi olmuştur. (Şekil 4.11).

Şekil 4.11. Kırklareli Gar Binası Batı cephesi (Güven, 2020)

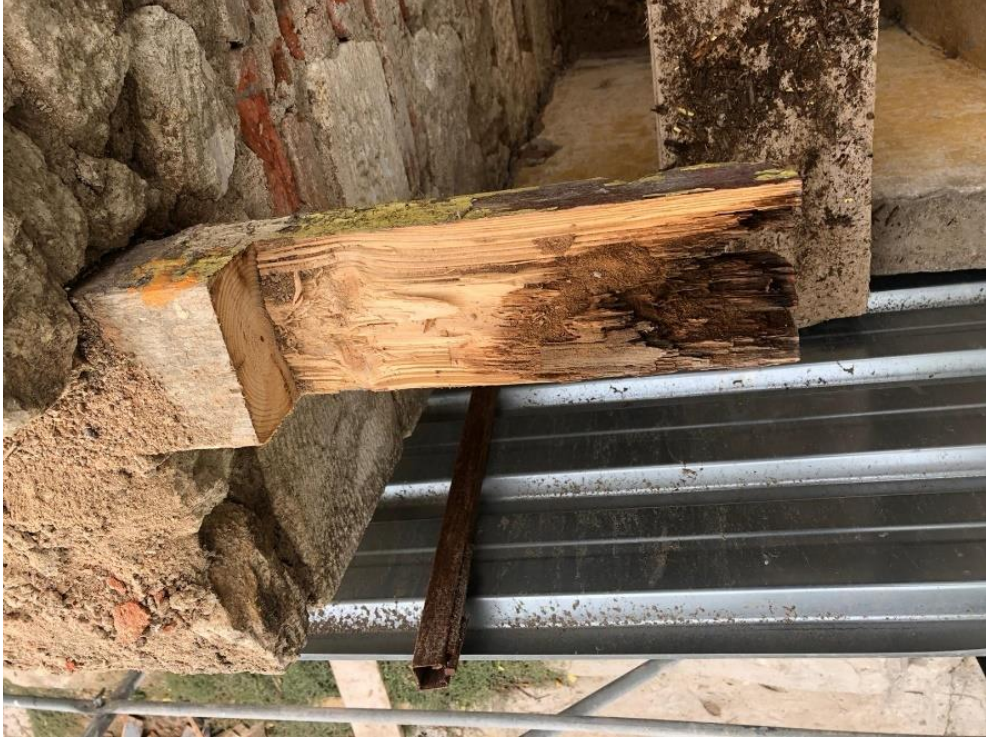
Şekil 5.1. Kırklareli kagir tuvalet yapısı- Çürüyen çatı kirişi

Çatı ahşap taşıyıcı elemanlarına yapılan güçlendirme sırasında özgün malzemeye uygun malzeme seçilmeli, özgün yapım tekniğine uygun şekilde ahşaba müdahale edilmelidir. Ahşap taşıyıcılarda mekanik temizlik yapıp özgün yüzeye ulaştıktan sonra mantarlaşma ve liflenme olan çürük kısımlarda ahşap macunu kullanılarak dolgu yapılmalı daha büyük olan hasarlarda ise bütünleme müdahalesine gidilerek özgün malzeme ile ahşap taşıyıcı tamamlanmalıdır.

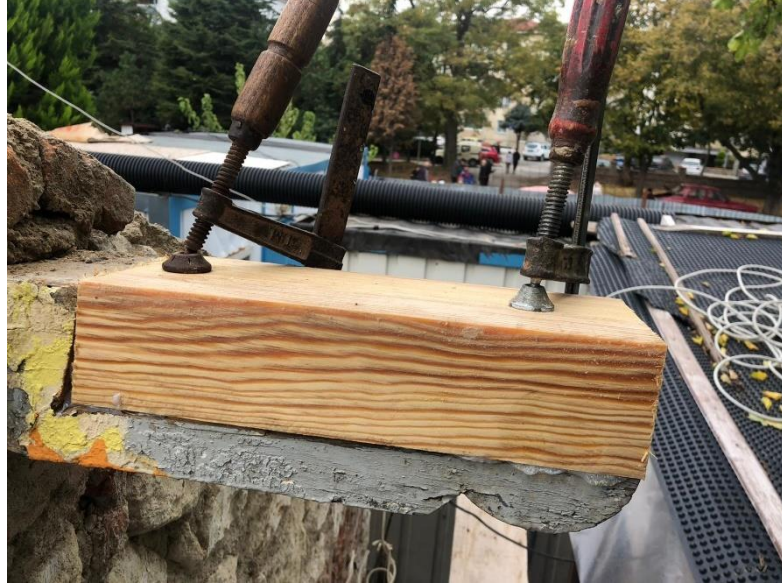
Şekil 5.2. Kırklareli kagir tuvalet yapısı- Tamamlaması yapılan çatı kirişi

Bütünleme yapılırken epoksili ahşap yapıştırıcıları kullanılmadır. Taşıyıcı özelliğini tamamen kaybetmiş yapının yükünü taşıyamayan çatı makas ve taşıyıcıları ise yine özgün malzeme ile tamamen değiştirilip güçlendirilmelidir. Çatlayan taşıyıcılarda kullanılması önerilen metal kelepçe ve kenetler, özgün ahşap ve yenilenen ahşap taşıyıcıların birleşim noktalarında da kullanılmalıdır.

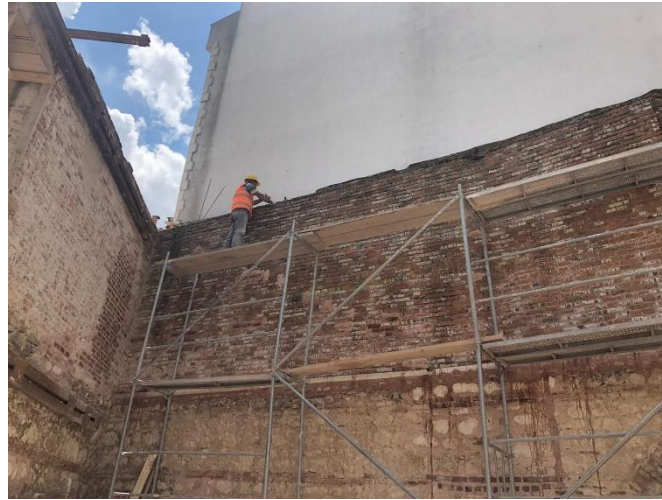
Şekil .3. Kırklareli Kaptan'ın Evi- Tuğla duvarlardaki çözüne ve uygulanan mekanik temizlik görülmektedir.

Yığma duvarları oluşturan tuğla malzemede zaman içerisinde nemden kaynaklı çözüne ve yüzey kaybı, doğal etkenler ile birlikte biyolojik oluşumlar, çatlama, ve ayrılmalar hatta tamamen yok olmalar gerçekleşmektedir. Atmosferik etki altında kalarak yüzeyinde çözüne ve kesit kaybı gerçekleşen tuğla yüzeylerde öncelikli olarak su ve fırça yardımı ile mekanik temizlik yapılmalıdır.

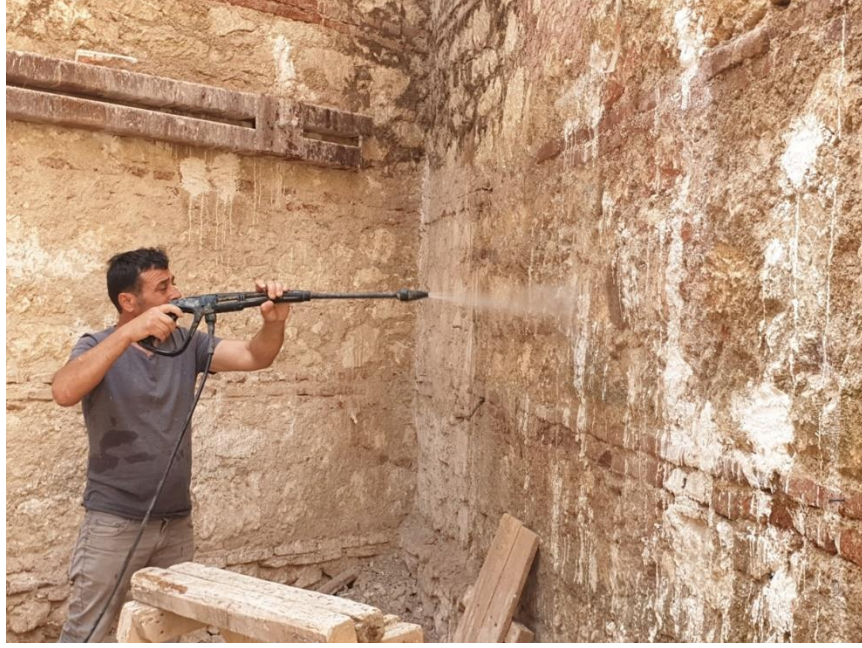
Şekil 5.5. Kırklareli Kaptan'ın Evi- Tuğla duvarlara basınçlı su ile temizlik müdahalesi görülmektedir.

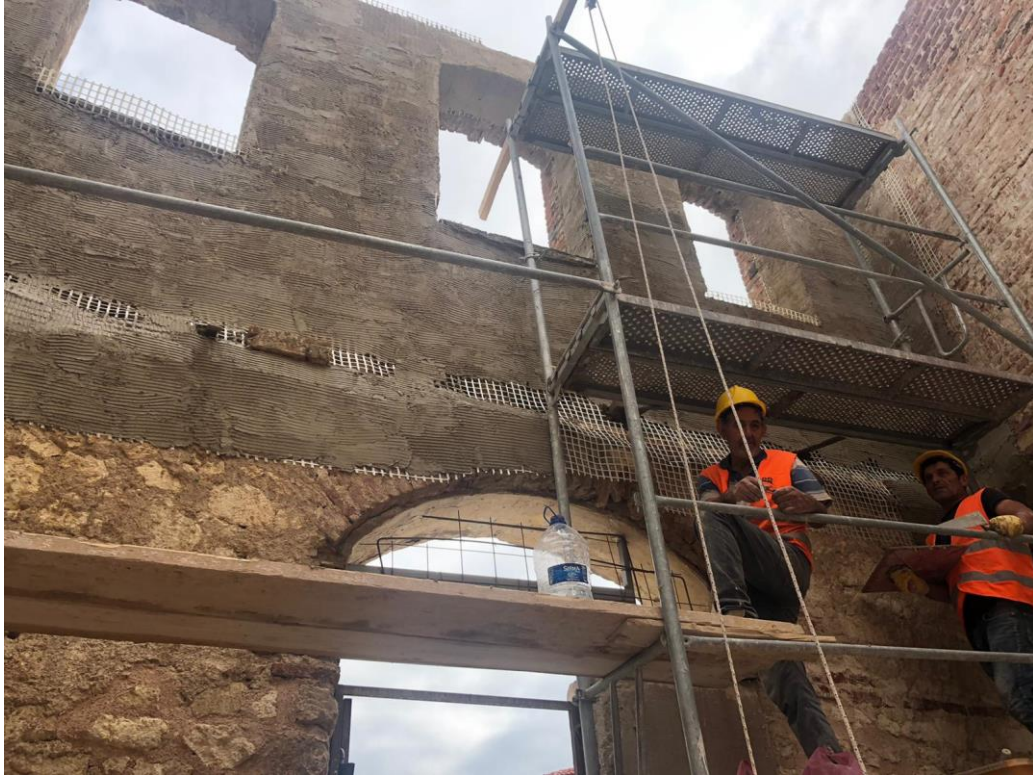
Şekil .6. Kırklareli Kaptan’ın Evi- Tuğla duvarlara uygulanan karbon fiberli güçlendirme filesi uygulaması görülmektedir.

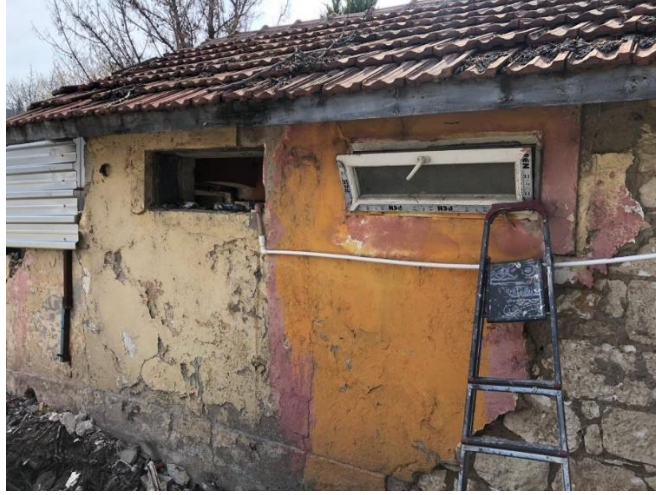
Sıva raspası yapılmasına karar verilmesindeki bir diğer önemli ölçüt ise mevcut sıvanın durumunun nasıl olduğudur, yıllar içerisinde nem ile birlikte sıvada kabarma ve dökülme meydana gelebilmekte sıva mukavemetini kaybedebilmektedir.

Şekil 5.7. Kırklareli kagir tuvalet yapısı- Dış duvarlardaki sıvanın müdahale öncesi durumu görülmektedir.

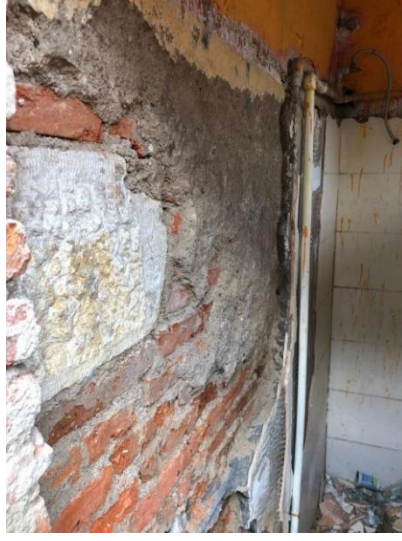
Şekil 5.8. Kırklareli kagir tuvalet yapısı- İç duvarlar çimento esaslı sıvanın raspasının yapıldığı görülmektedir.

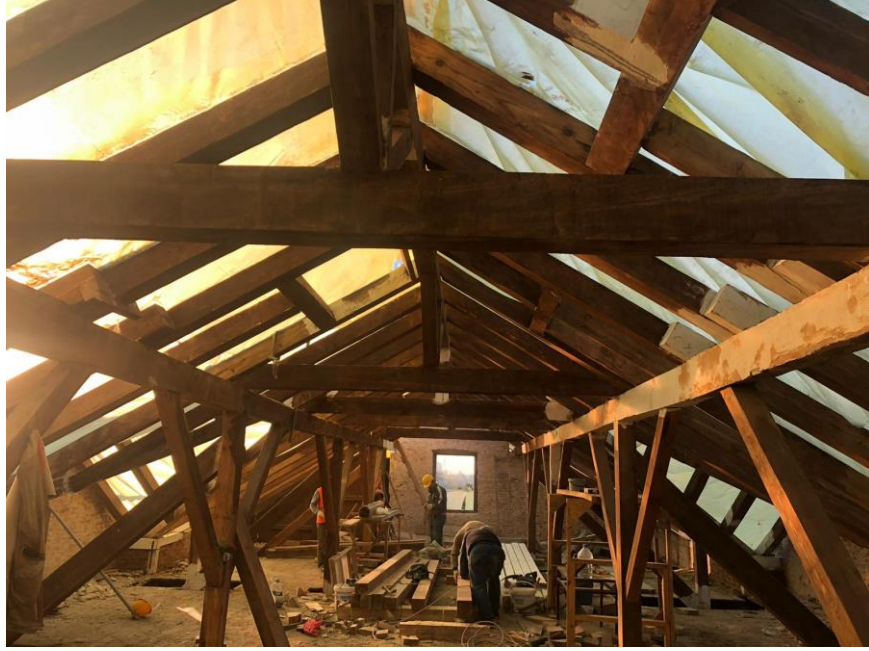
Şekil 6.5. Emprenyesi uygulanan çatı taşıyıcıları görülmektedir.

Temizlenen ahşap yüzeylerde ortaya çıkan çatlaklara müdahale edilmiş, kılcal çatlaklar ahşap macunu ile doldurulmuş, daha geniş olanlara ise ahşap dolgu yapılmıştır. (Şekil 6.3). Büyük oranda zarar görmüş taşıyıcı ahşapların çürüyen kısımları kesilip yerinden alınarak özgün malzemeye uygun olarak çam kereste ile tamir ve tahkimi yapılmıştır. (Şekil 6.4) Biyolojik müdahale öncesi taşıyıcı ahşapların üzerindeki kir ve toz katmanları fırça ile temizlenmiş, tüm taşıyıcılar pürüzsüz hale geldikten sonra iki kat olacak şekilde fırça yardımı ile emprenye sürülmüş, daha sonra yangın geciktirici uygulanmıştır. (Şekil 6.5).

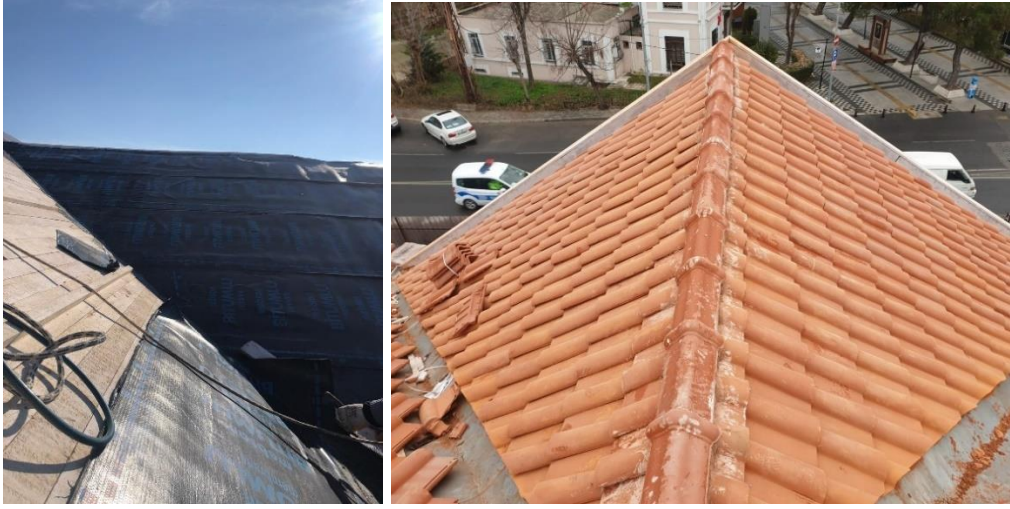
Şekil 6.8-9. Çatı kaplama tahtaları üzerine yapılan su yalıtımı membran uygulaması ve valensiya kiremitlerinin uygulaması görülmektedir.

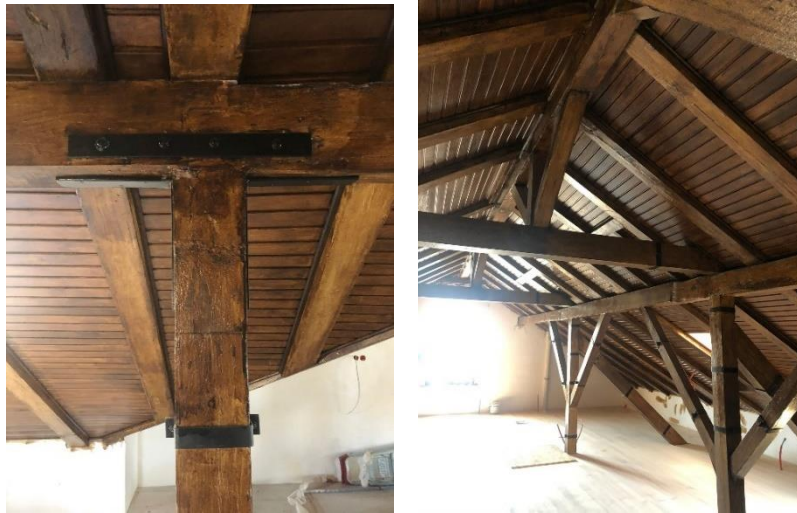
Şekil 6.10-11. Çatı taşıyıcılarının lama kelepçe ve su bazlı ahşap koruyucu boya uygulanmış son halleri.

Çatı katının iç kısmına ise taşıyıcı ahşap elemanların arasına lambri uygulanmış, ana taşıyıcı makas ve dikmelerin birbirlerine daha iyi kenetlenmesi için lamadan kelepçeler üretilmiş ve mahya aşıkları, dikme ve payandalara uygulanmıştır. Son olarak çatı taşıyıcılarına ve lambri iç kaplamasına nefes alabilen, alkid reçine esaslı, su bazlı, yarı şeffaf ahşap koruyucu boya uygulanmıştır. (Şekil 6.10-11).

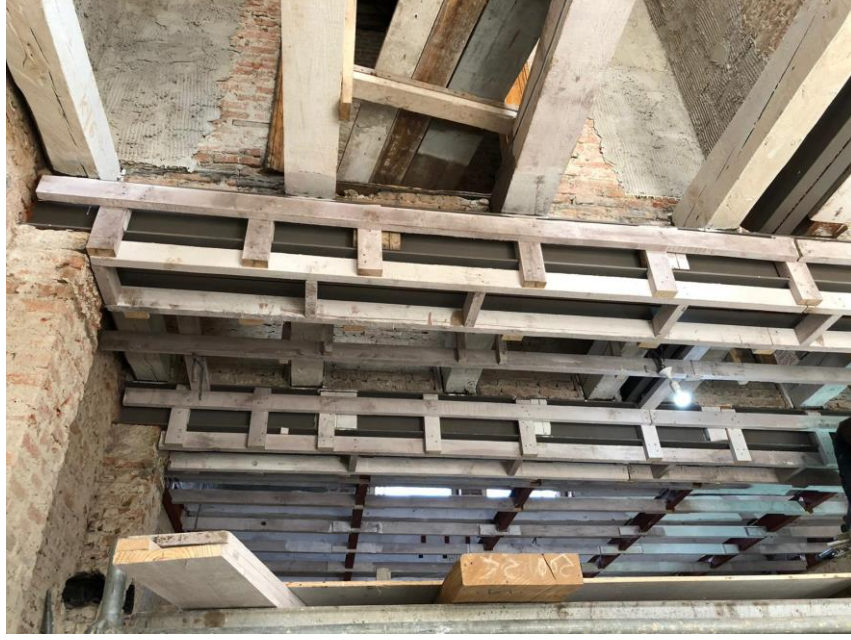
Şekil 6.15. Zemin kat tavanındaki (Z01 giriş) ana taşıyıcı kirişlere takviye yapılan ahşap karkaslar görülmektedir.

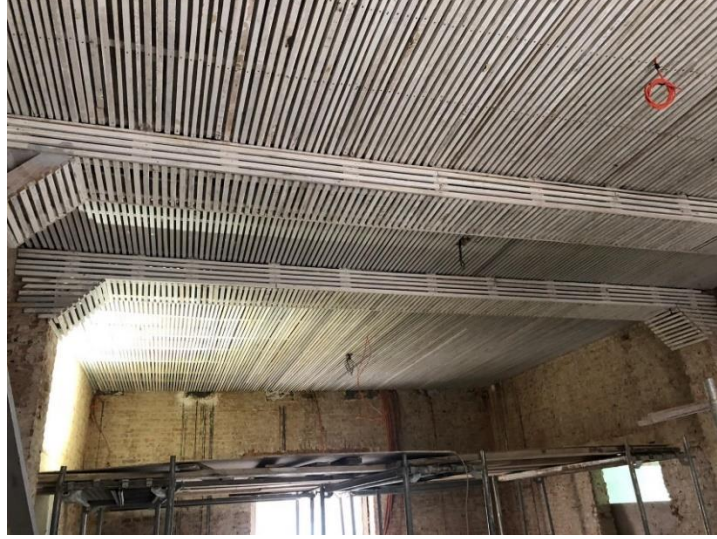
Şekil 6.19. Zemin kat tavanında (Z01 giriş salonu) uygulanan bağdadi çıtalar görülmektedir.

Ahşap döşemelerdeki tüm bu imalatlardan sonra ahşap bağdadiler özgün ölçülerine göre biçilerek emprenye ve yangın geciktiricisi uygulandıktan sonra zemin kat tavan ve birinci kat tavanı olarak yapının tüm odalarının tavanlarında uygulanmıştır. (Şekil 6.18).

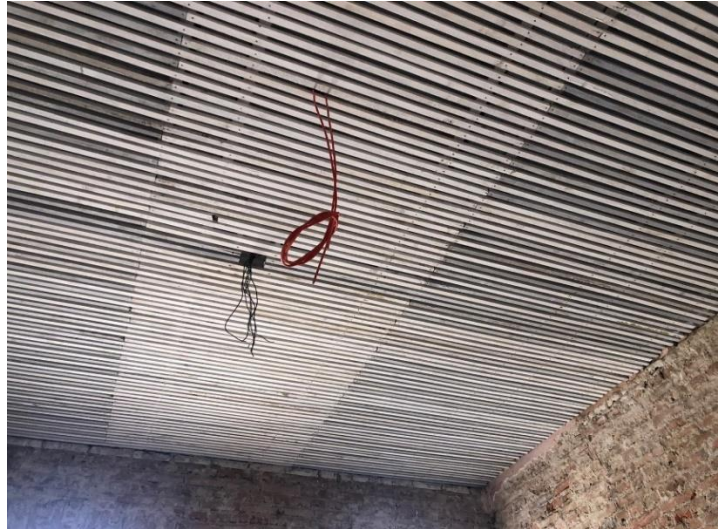
Şekil 6.20. Birinci kat tavanında (115 numaralı oda) uygulanan bağdadi çıtalar görülmektedir.

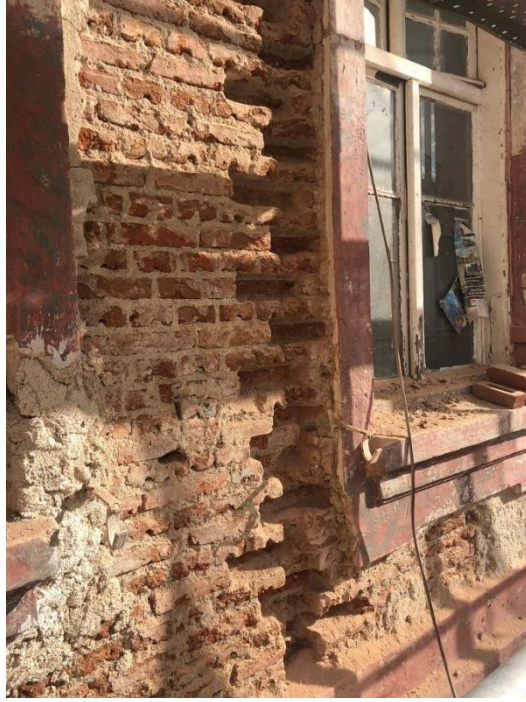
Şekil 6.30. Yapı Doğu cephesinde açılan tuğla çürütmeler görülmektedir.

Kırklareli Gar Binası dış beden duvarları ve içte kalan bölücü kagir duvarların tuğla dikiş uygulamalarında bütünleme müdahale ölçütü kullanılmıştır. Sıva raspa yapıldıktan sonra açığa çıkan tuğla kagir duvarların yüzeylerinde zaman içerisinde oluşan nemden ve yükten kaynaklanan çatlak, ayrılma ve derzlerinde boşalmalar gözlemlenmiştir.

Yapının cephelerinde tuğla beden duvarlarına zarar vermeden yapılan sıva raspası sonucunda, yapının beden duvarlarında da derzleri boşalan ve kayıp olan tuğlalar gözlemlenmiş, müdahale edilerek ilk olarak etrafındaki diğer tuğlalara zarar vermeden dikişler açılmış ve açılan dikişler özgün tuğla ile doldurulmuş, beden duvarları orijinal haline uygun hale getirilerek güçlendirilmiştir.(Şekil 6.30-31).

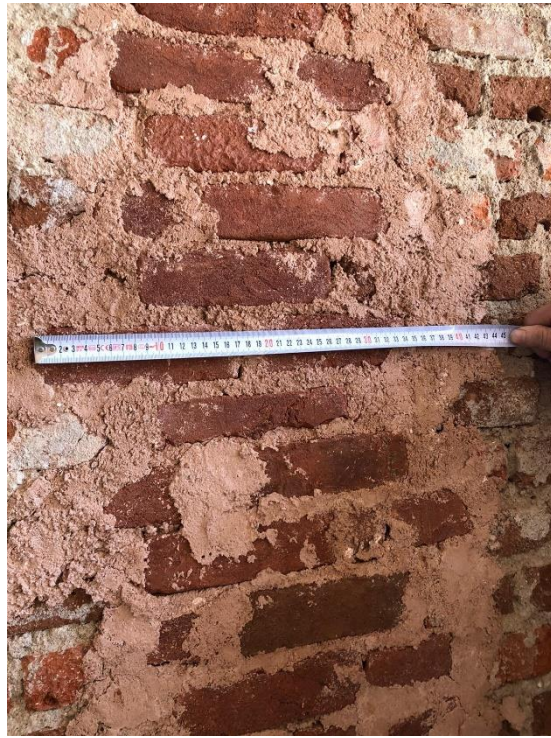
Şekil 6.31. Yapı Güney cephesinde yapılan tuğla dikiş görülmektedir.

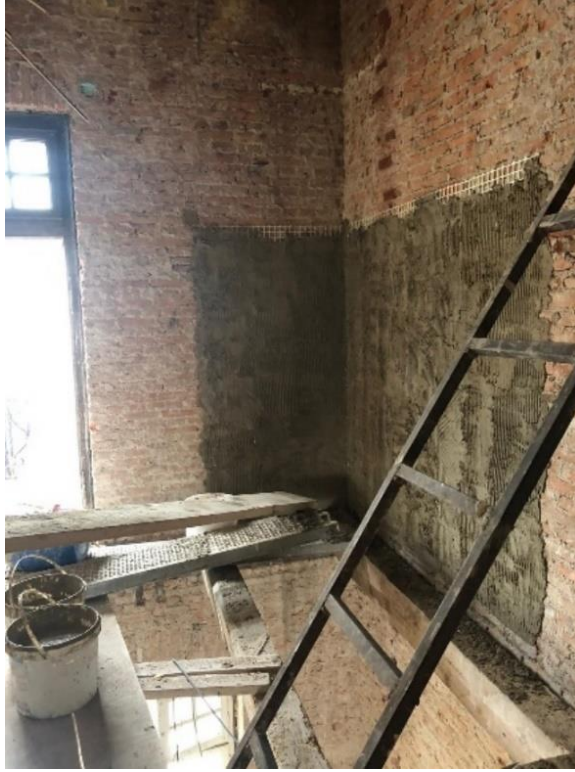
Şekil 6.33. 114 numaralı odanın duvar birleşim yerinde uygulanan güçlendirme uygulaması görülmektedir.

Tuğla duvarlarda dikiş imalatları tamamlandıktan sonra, tamamlamalar duvarların uzun yıllar daha sağlam ayakta durması için yeterli bulunmamış, özellikle tuğla duvarların birleşim yerlerinde gözlemlenen boşalma ve ayrılmalar depreme karşı güçlendirilecek duvar yüzeylerine cam elyaf tekstil donatı malzemesi uygulanmış, hidrolik kireç esaslı güçlendirme harcı ile sıvası yapılmıştır. (Şekil 6.33)

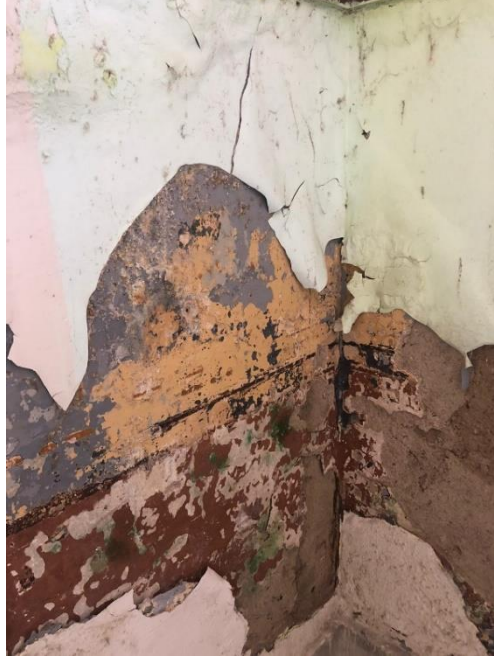
Kırklareli Gar Binası, restorasyon uygulamasına başladıktan sonra yapılan incelemelerde yapının zemin ve birinci kat duvarlarında kalem işi izlerine rastlanmıştır, bisturi yardımı ile yapılan küçük sıva raspalarında yapının duvarlarında kalem işi olma olasılığı artmış ve yapıda araştırma raspaları yapılmasına karar verilmiştir.

Şekil 6.36. Yapıda kalem işi olduğuna dair şüphe uyandıran Z01 numaralı odanın filetoları görülmektedir.

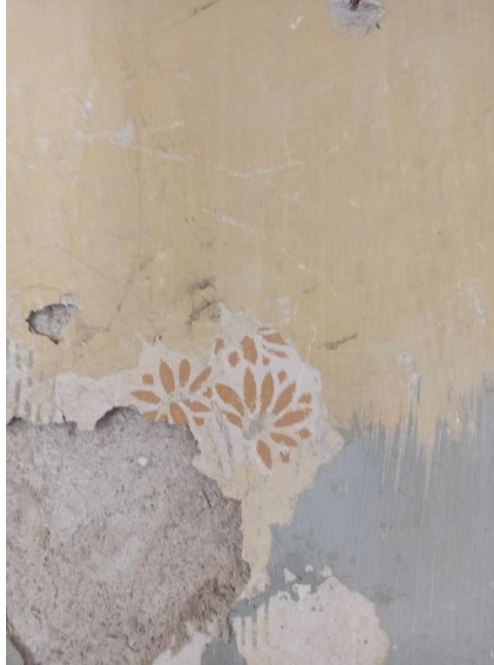
Şekil 6.37. Yapıda kalem işi olduğuna dair şüphe uyandıran Z02 numaralı odanın duvarındaki stencil baskı çiçekler görülmektedir.

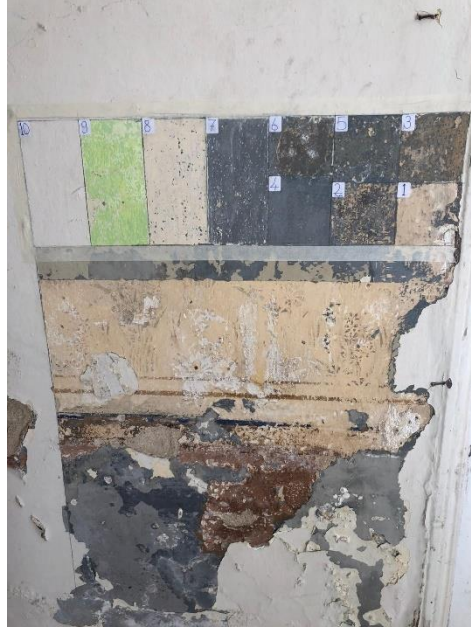
- 1.Dönem; Kirli krem (Ana Zemin)
- 2.Dönem; Gri renk düz badana boya formundadır.
- 3.Dönem; Hardal rengi düz badana formundadır.
- 4.Dönem; Mavi renk düz badana formundadır.
- 5.Dönem; Gri renk düz badana formundadır.
- 6.Dönem; Kahverengi düz badana formundadır.
7. Dönem; Füme rengi düz badana formundadır.
- 8.Dönem; Krem rengi düz badana formundadır.
9. Dönem; Açık yeşil düz badana formundadır.
- 10.Dönem; Beyaz renk düz badana formundadır. (Şekil 6.38).

Şekil 6.38. Z01 numaralı odanın duvarlarında araştırma raspası sonucu ortaya çıkan 10 tabaka badana rengi ,filetolar ve mermer taklidi görülmektedir.

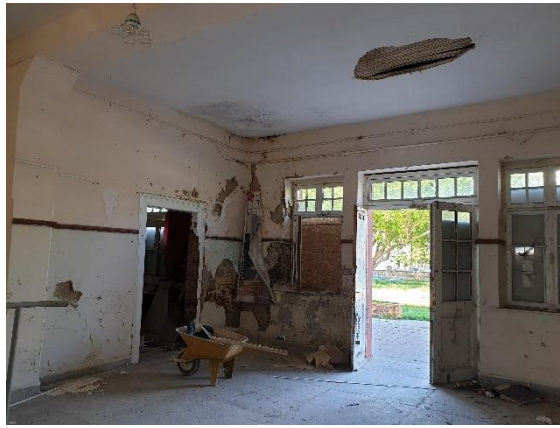
Z01 numaralı odanın nem dolayısıyla bağdadi tavanında oluşan çökmeler tehlike arz ettiği için tavanda araştırma raspası yapılması uygun görülmeyip, yapılmamıştır. (Şekil 6.39).

Şekil 6.39. Z01 numaralı odanın tavan ve duvarlarıdaki sıva kabarmaları görülmektedir.

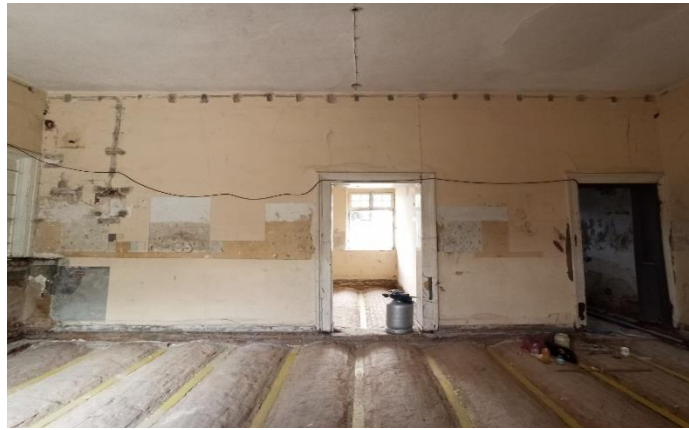
1. Dönem; Krem renk (Ana Zemin)
2. Dönem; Hardal yeşili rengi düz badana formundadır.
3. Dönem; Açık mavi rengi düz badana formundadır.
4. Dönem; Şampanya rengi düz badana formundadır.
5. Dönem; Tarçın rengi düz badana boya formundadır.
6. Dönem; Yağ yeşil rengi düz badana boya formundadır.
7. Dönem; Açık haki rengi düz badana boya formundadır.
8. Dönem; Buz mavi rengi düz badana boya formundadır.
9. Dönem; Şampanya rengi düz badana boya formundadır.

Şekil .40. Z02 numaralı odanın duvarlarında yapılan araştırma raspaları görülmektedir.

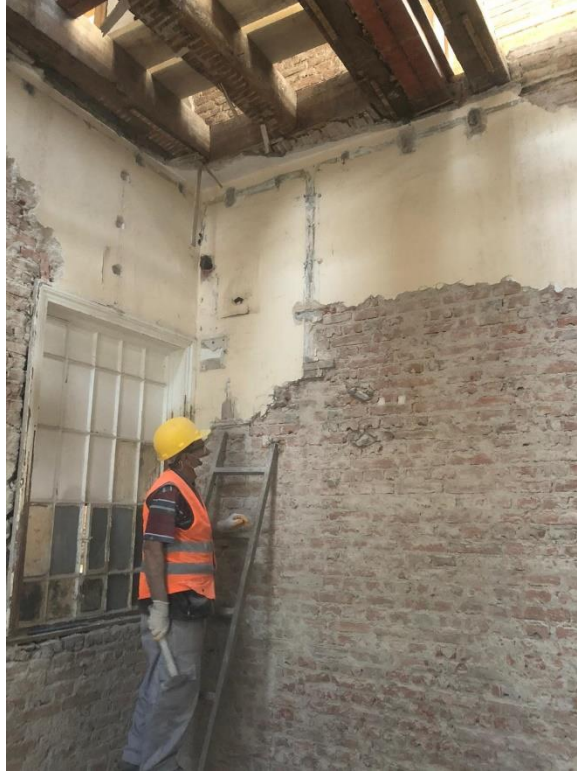
Yapının özellikle zemin katındaki beden duvarlarında zeminden ve dış doğramalardan içeri giren su ve yapının havasız kalmasıyla oluşan rutubet yüzünden yapının duvarlarındaki sıvalar çürüyerek dökülmüş, tuğla duvardan tamamen ayrılarak işlevini kaybettiği ve çimento esaslı malzeme kullanılarak geçmiş yıllarda bir müdahale gördüğü tespit edilip yapının zemin ve birinci katındaki tüm odaların sıva raspası yapılmış, tuğla duvarlar çimento esaslı sıvadan arındırılmıştır. Yapının bağdadi tavan döşemelerinin üzerindeki kabaran ve dökülen sıvaların da raspası yapılmıştır. (Şekil 6.72-73-74).

Şekil 6.72. Z02 numaralı odanın kuzey duvarında sıva raspası uygulaması görülmektedir.

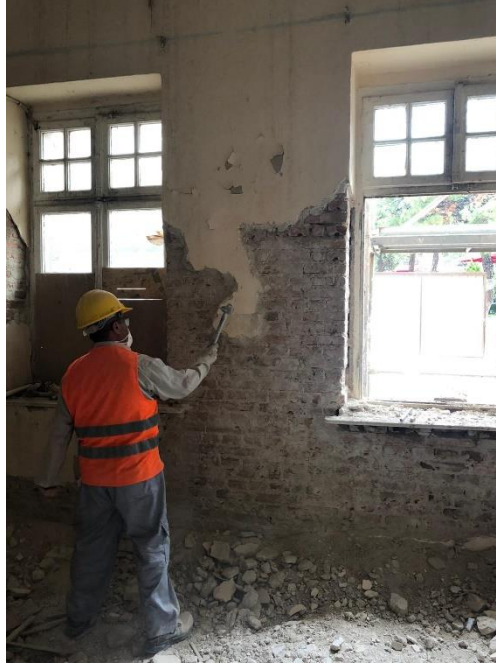
Şekil 6.73. Z05 numaralı odanın batı duvarında sıva raspası uygulaması görülmektedir.

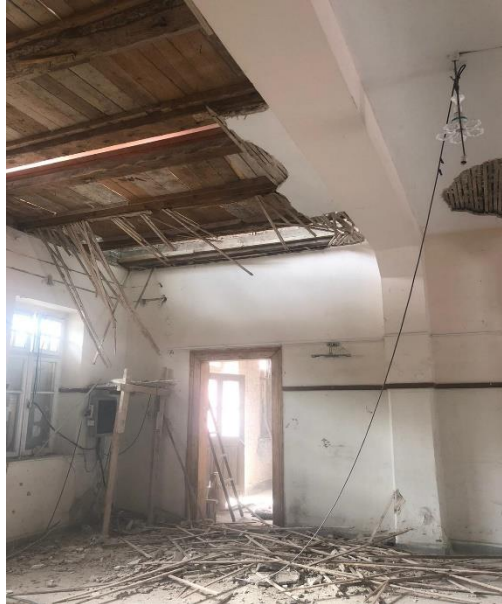
Şekil 6.74. Z01 numaralı odanın bağdadi tavanındaki sıva raspası uygulaması görülmektedir.

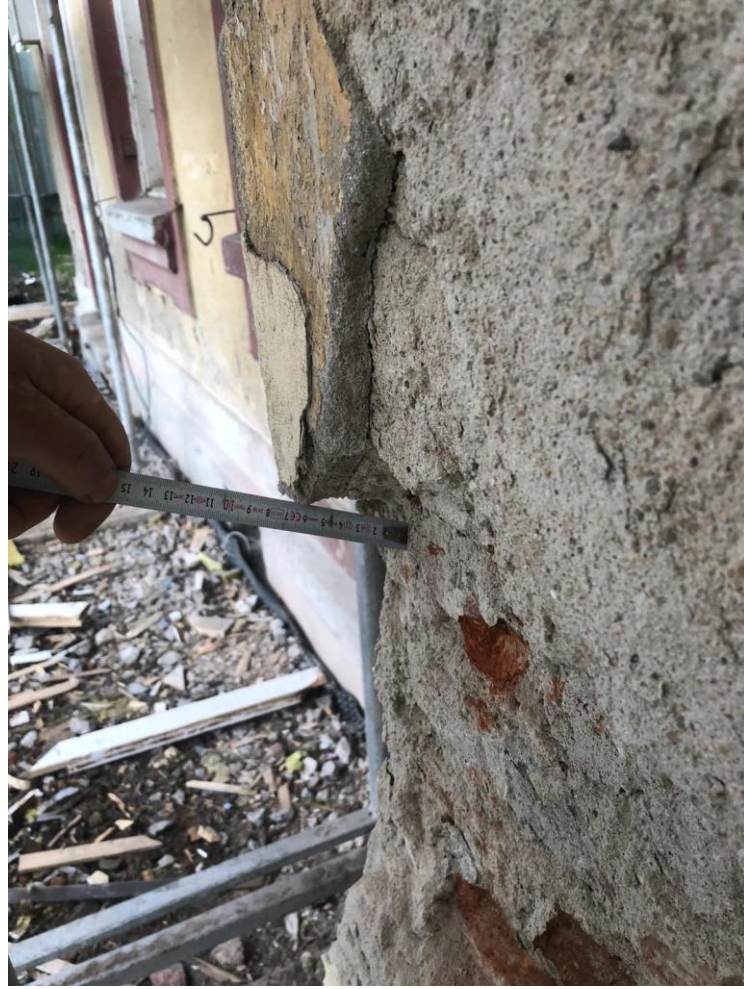
Yapının cephelerinde yağmur, kar, rüzgar, güneş gibi doğal etkenler nedeniyle yüzey kirliliği, cephedeki sıvasında kabarma ve dökülmeler, grafiti yazılar, çimento esaslı sıva müdahaleleri nedeniyle yapının pencere ve kapı kenarlarındaki küfeki taş söveleri korunup, yapının dört cephesindeki sıvaların raspa yapılarak yapıdan uzaklaştırılmasına karar verilmiştir. Yapının dört cephesinde de bulunan ‘KIRKLARELİ’ yazısının olduğu duvarlardaki sıvalar raspa sırasında yazıya zarar verilmemesi adına yazının bulunduğu alanlarda korunmuştur. (Şekil 6.75-76-77).

Şekil 6.75. Yapının Kuzey cephesindeki çimento esaslı sıva ve raspa uygulaması görülmektedir.

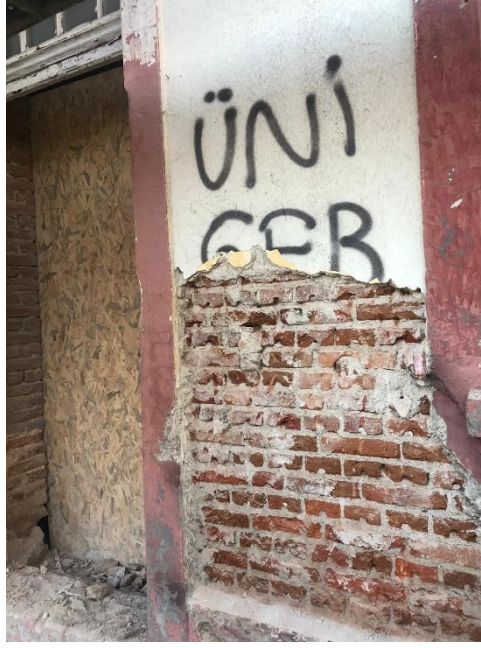
Şekil 6.76. Yapının Güney cephesindeki çimento esaslı sıva ve raspa uygulaması görülmektedir.

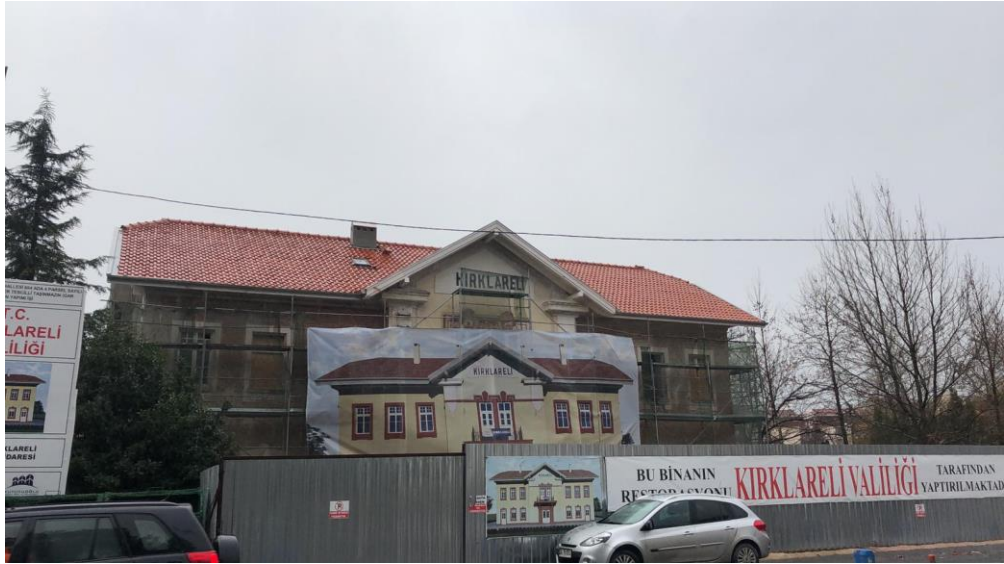
Şekil 6.77. Yapının Güney cephesinde sıva raspası tamamlanmış hali görülmektedir.

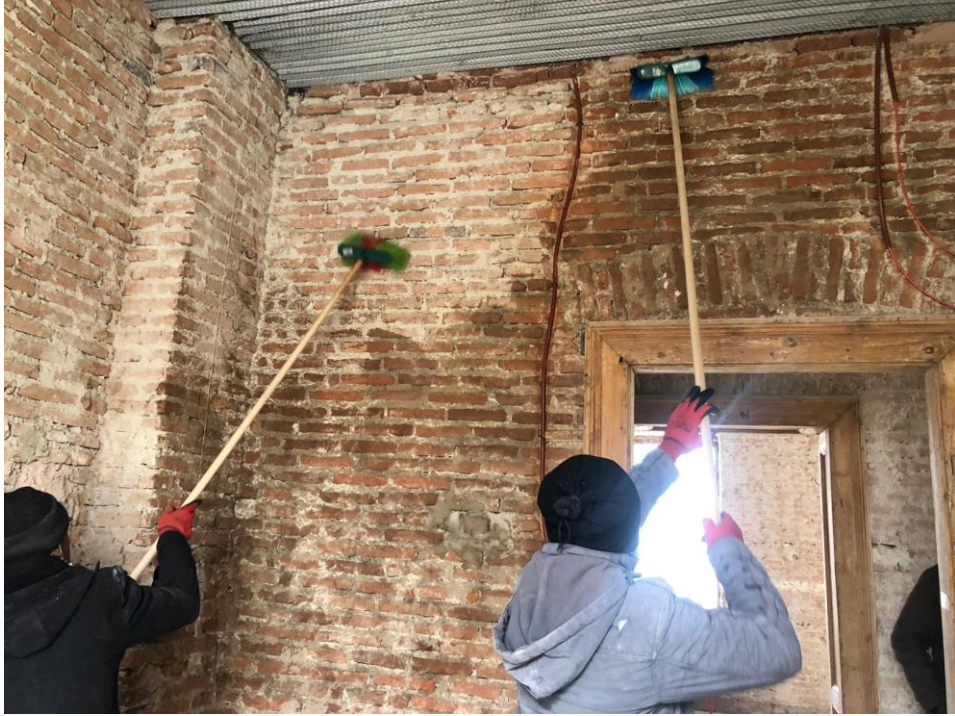
Şekil 6.78. Kaba sıva uygulaması öncesi tuğla duvarların temizlendiği görülmektedir.

Yapının sıva raspası uygulaması tamamlandıktan sonra tuğla duvarlar fırça yardımıyla iyice temizlenmiş ve su ile yıkanarak tüm toz ve pisliklerden arındırılmıştır. Yapının duvar ve tavanları için kiremit tozu, hidrolik kireç, kaymak kireç, perdahlı kum ve kıtık kullanılarak horasan kaba sıvası için harç hazırlanmış ve 1 hafta mayalandırıldıktan sonra iç duvarlarda ve bağdadi tavanı üzerine uygulanmıştır. Bağdadi tavan düşmesine kaba sıva uygulanmadan önce sıvanın bağdadi çitalarına daha kolay tutunabilmesi için rabbitz teli uygulanmıştır ve daha sonra kaba sıva uygulaması yapılmıştır. Kaba sıvanın kurumasını bekledikten sonra kaba sıvada kullanılan harç malzemelerini (kıtık hariç) daha ince tanecikli halleri ile horasan ince sıvası için harç hazırlanmış ve yine mayalandırıldıktan sonra kaba sıva uygulanan tüm zemin ve birinci kattaki odaların duvar ve tavanlarına uygulanmıştır. (Şekil 6.78-79-80-81-82-83-84).

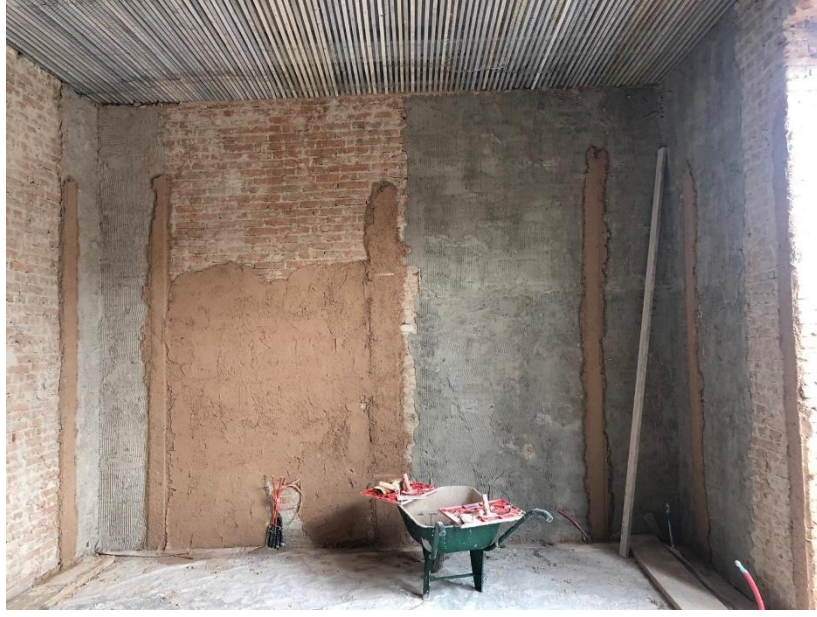
Şekil 6.81. Kaba sıva uygulaması önce 113 numaralı odada uygulanan sıva anoları görülmektedir.

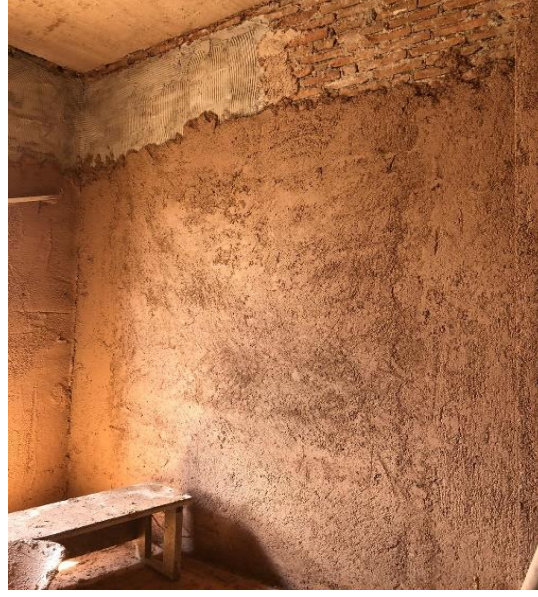
Şekil 6.83. Kaba sıva uygulanan 104 numaralı odanın duvarları görülmektedir.

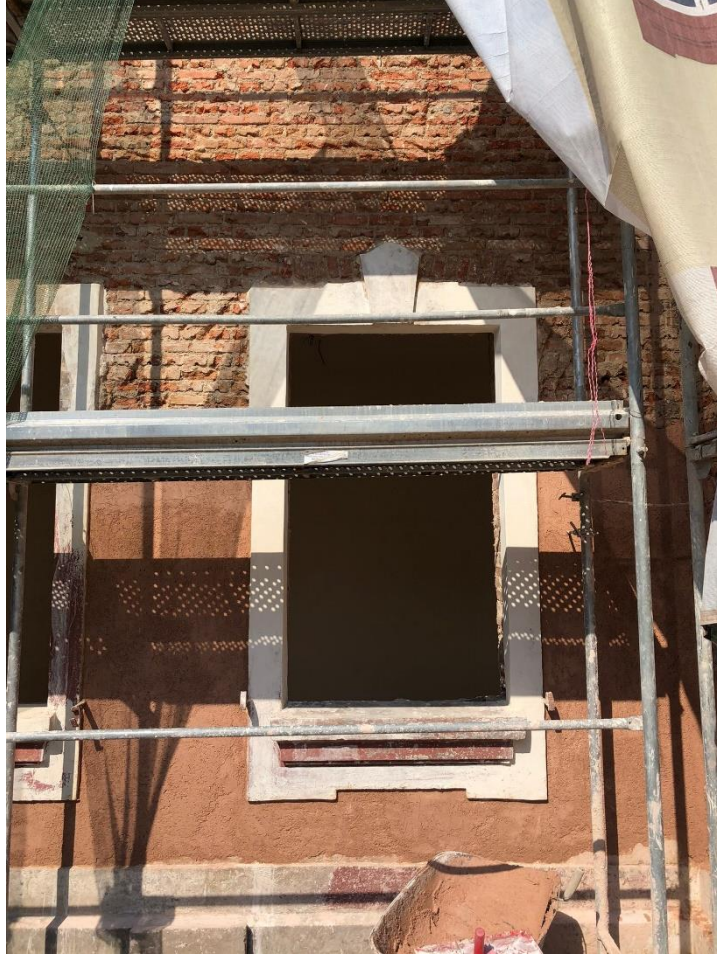
Şekil 6.90. Yapının Doğu cephesindeki kaba sıva uygulaması görülmektedir.

Yapının dört cephesinde ‘KIRKLARELİ’ yazısının ve pencere sövelerinin korunarak geri kalan çimento esaslı sıvaların tuğla beden duvarlarından raspası sonrası, yapının cephelerinde horasan esaslı harç ile yapının dış sıva imalatları yapılmıştır. Horasan sıvanın içeriği; yapının iç duvarlarına uygulanan sıvada olduğu gibi, kiremit tozu, kiremit kırığı, küfeki tozu, perdahlı kum, hidrolik kireç ve kaymak kireçtir. Cephelere yapılan sıva iç duvarlarda olduğu gibi kaba ve ince olmak üzere iki katta uygulanmıştır.(Şekil 6.90-91).

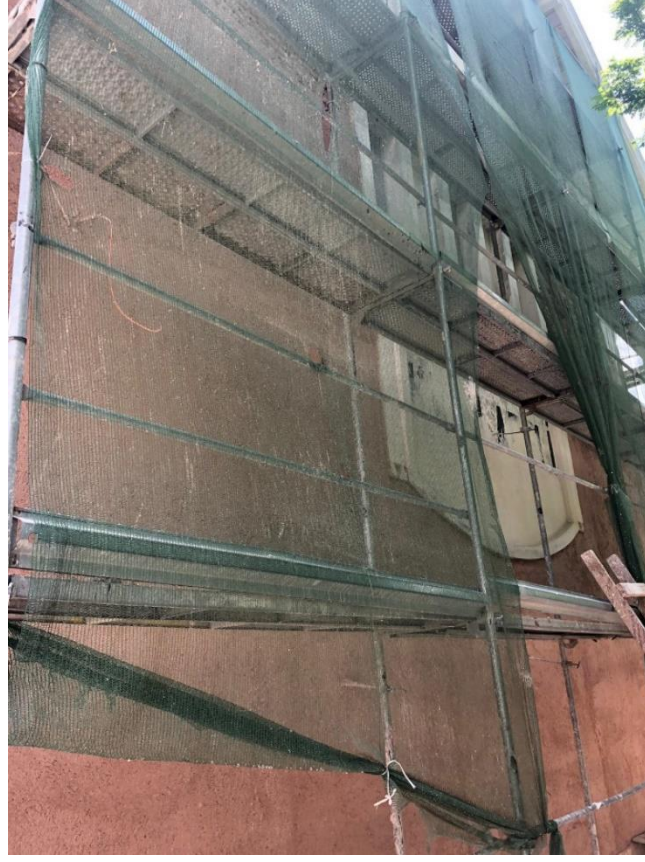
Şekil 6.91. Yapının Güney cephesindeki kaba sıva uygulaması görülmektedir.

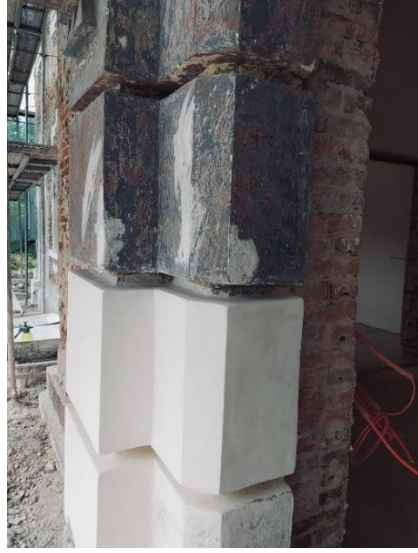
Şekil 6.92. Yapının Batı cephesindeki ana giriş kapısının kenar sövelerinin konservasyonu görülmektedir.

Yapının kaba ve ince sıva uygulamaları bittikten sonra pencere ve kapı sövelerinin konservasyonuna başlanmıştır. Badana raspası yapılan küfeki taş sövelerin yıllar içerisinde parçalanmış, eksik kısımlarında küfeki tozu ile hazırlanan harçla birlikte imitasyon uygulamaları yapılmış böylece yapının cephelerindeki söveler özgün haline kavuşturulmuş. (Şekil 6.92-93-94-95-96-97-98-99).
