**RESTORASYON MÜDAHALE ÖLÇÜTLERİ
KAPSAMINDA KIRKLARELİ GAR BİNASI'NIN
İNCELENMESİ VE DEĞERLENDİRİLMESİ**

YÜKSEK LİSANS TEZİ

AYBÜĞE GÜVEN

İSTANBUL, 2022

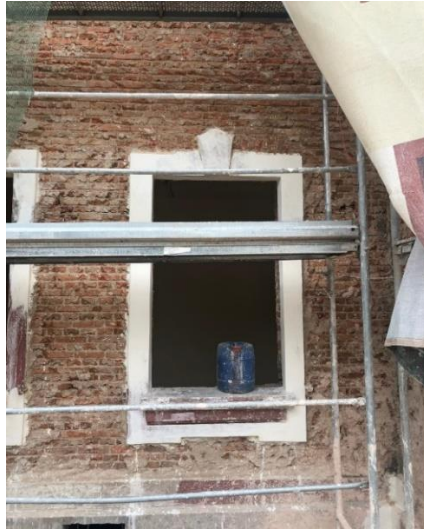
Şekil .93. Yapının Doğu cephesindeki pencere rozet ve kenar sövelerinin konservasyonu görülmektedir.

Yapının kaba ve ince sıva uygulamaları bittikten sonra pencere ve kapı sövelerinin konservasyonuna başlanmıştır. Badana raspası yapılan küfeki taş sövelerin yıllar içerisinde parçalanmış, eksik kısımlarında küfeki tozu ile hazırlanan harçla birlikte imitasyon uygulamaları yapılmış böylece yapının cephelerindeki söveler özgün haline kavuşturulmuş. (Şekil 6.92-93-94-95-96-97-98-99).

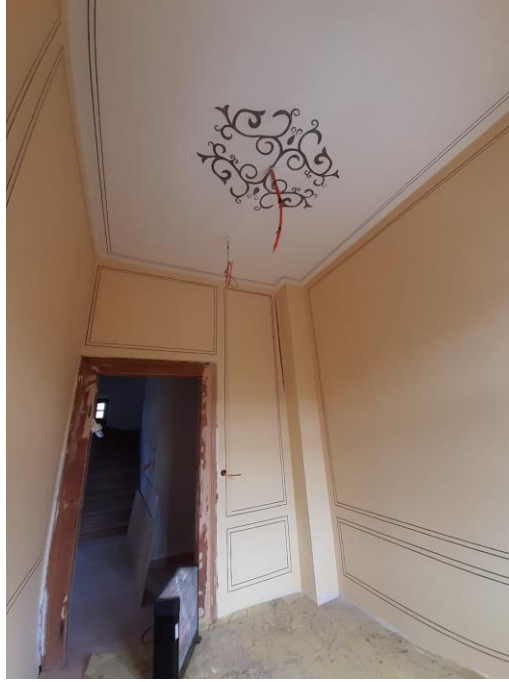
Şekil 6.121. Kırklareli Gar Binası 104 numaralı odanın kalem işi uygulaması bitmiş hali görülmektedir.

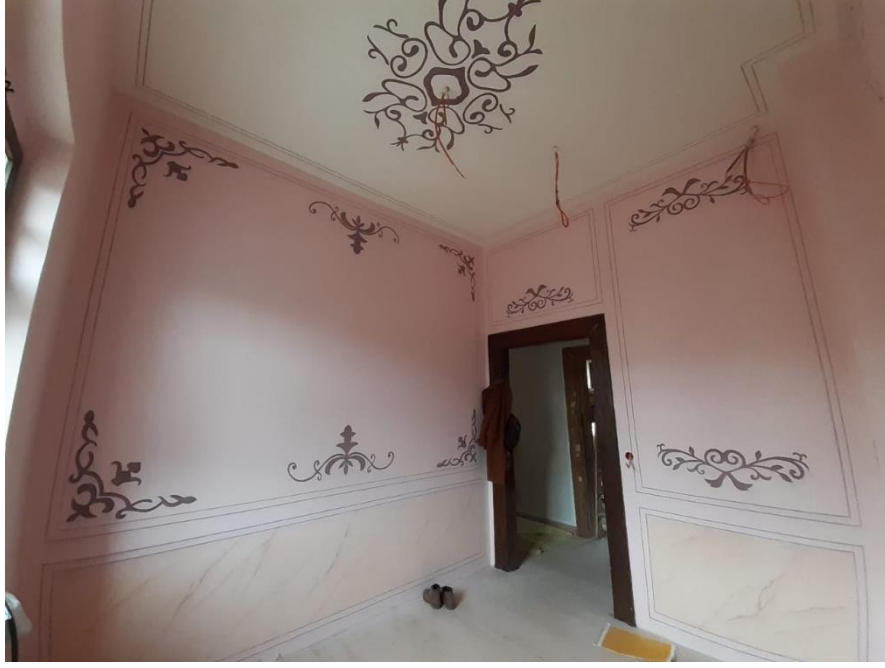
Şekil 6.124. Kırklareli Gar Binası 105 numaralı odanın duvarlarında ve tavanında kalem işi uygulaması bitmiş hali görülmektedir.

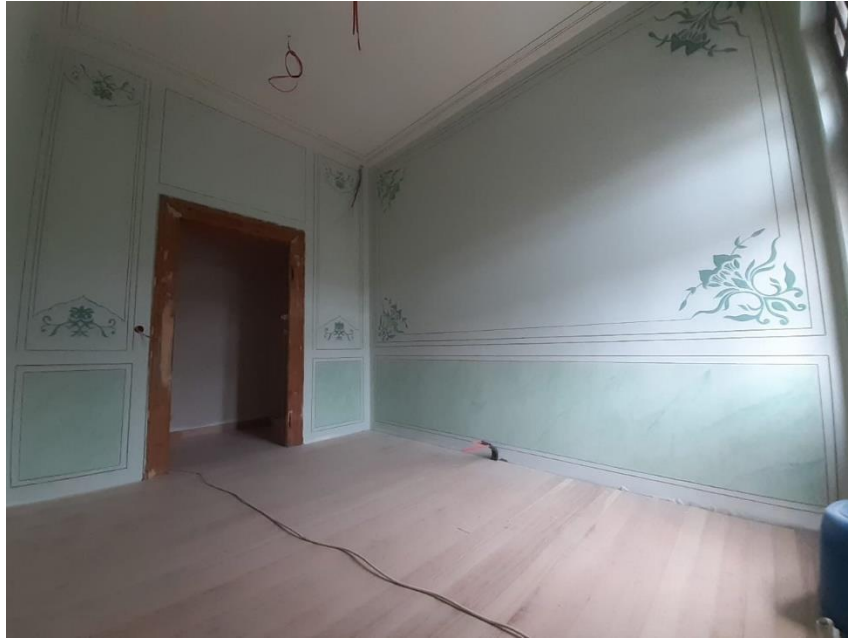
Şekil 6.126. Kırklareli Gar Binası 106 numaralı odanın duvarlarında ve tavanında kalem işi uygulaması bitmiş hali görülmektedir.

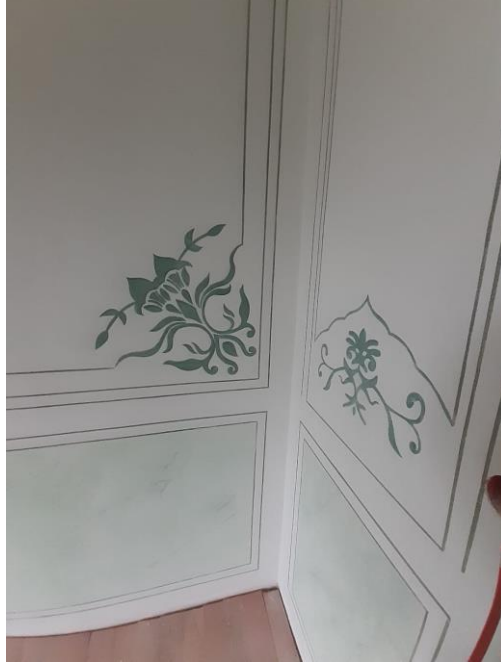
Şekil 6.127. Kırklareli Gar Binası 106 numaralı odanın duvarlarındaki kalem işi motifleri, filetolar ve mermer taklidi uygulaması görülmektedir.

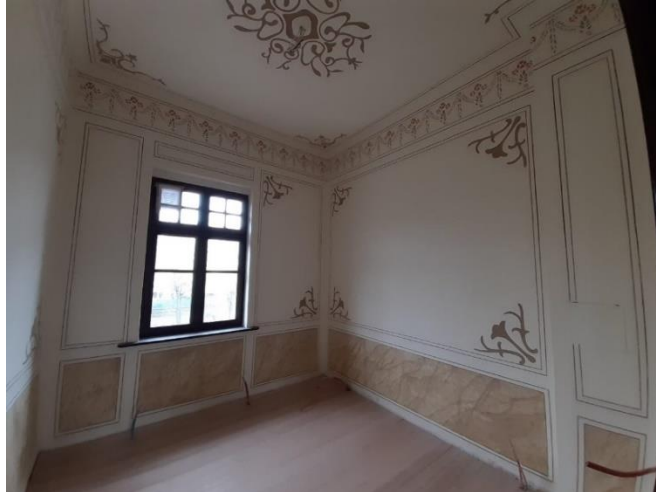
Şekil 6.129. Kırklareli Gar Binası 108 numaralı odanın duvarlarındaki kalem işi motifleri, filetolar ve mermer taklidi uygulaması görülmektedir.

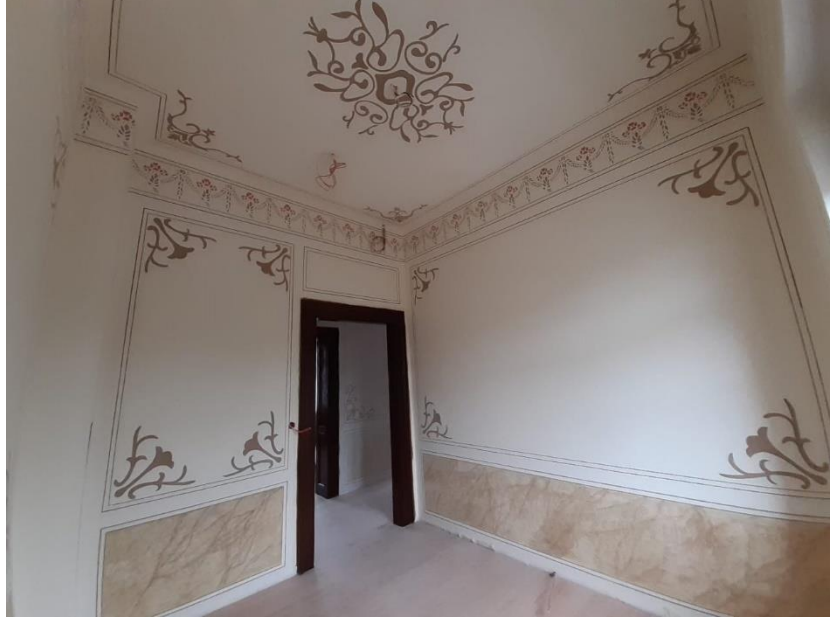
Şekil 6.130. Kırklareli Gar Binası 108 numaralı odanın duvarlarındaki kalem işi motifleri, filetolar ve mermer taklidi uygulaması görülmektedir.

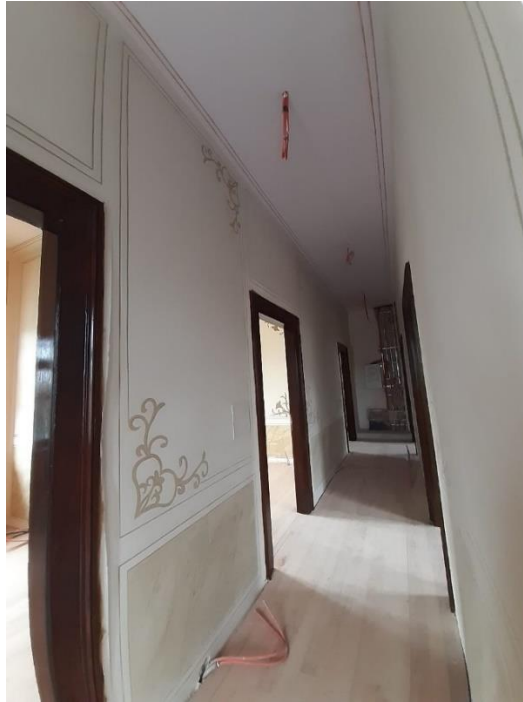
Şekil 6.132. Kırklareli Gar Binası 112 numaralı koridorun duvarlarındaki kalem işi motifleri, filetolar ve mermer taklidi uygulaması görülmektedir.

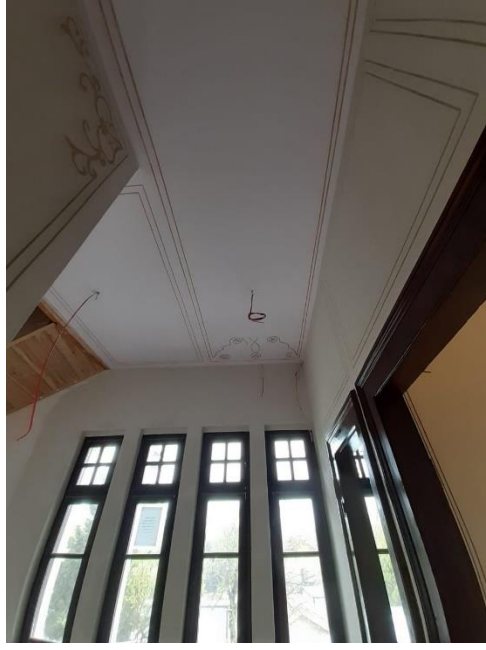
Şekil 6.133. Kırklareli Gar Binası 112 numaralı koridorun tavanındaki kalem işi motifleri, fileto uygulaması görülmektedir.

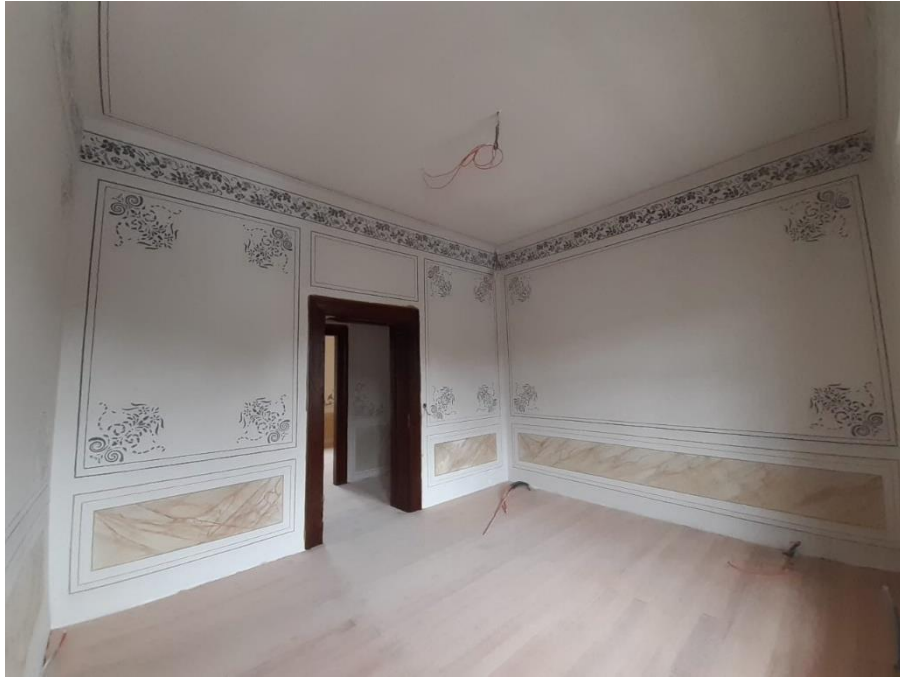
Şekil 6.135. Kırklareli Gar Binası 113 numaralı odasının duvarlarındaki kalem işi motifleri, filetolar ve mermer taklidi uygulaması görülmektedir.

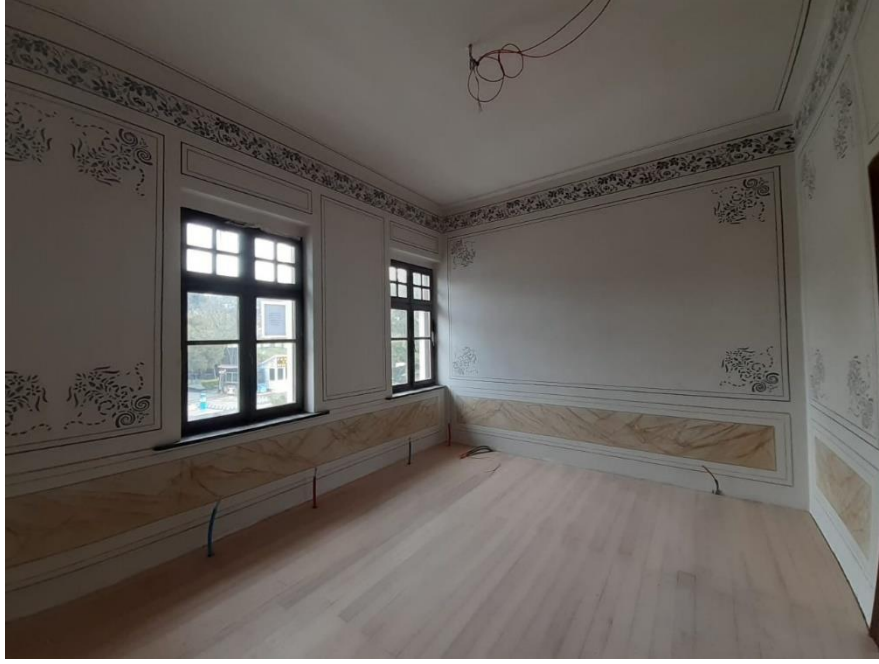
Şekil 6.136. Kırklareli Gar Binası 113 numaralı odasının duvarlarındaki kalem işi motifleri, filetolar ve mermer taklidi uygulaması görülmektedir.

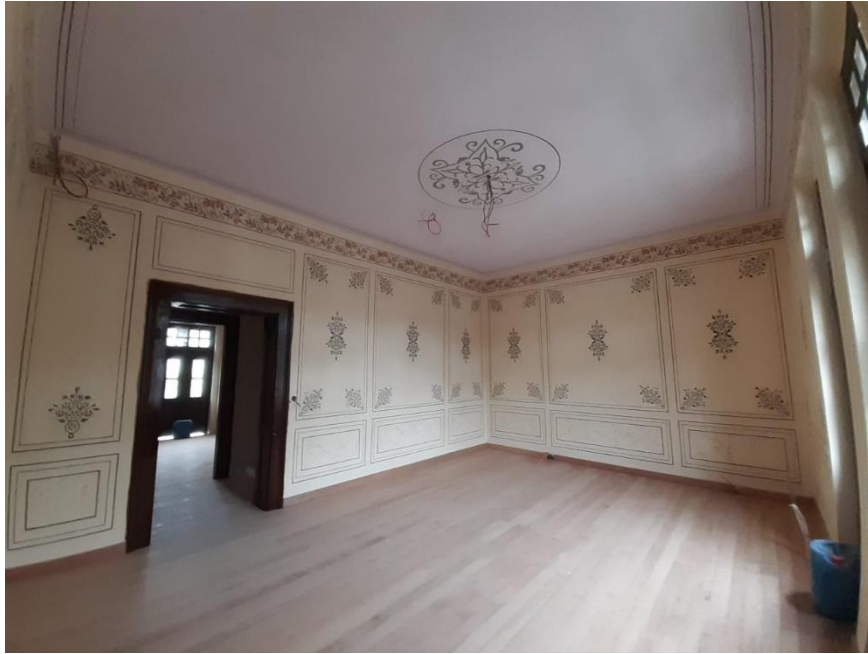
Şekil 6.138. Kırklareli Gar Binası 114 numaralı odasının duvarlarındaki kalem işi motifleri, filetolar ve mermer taklidi uygulaması görülmektedir.

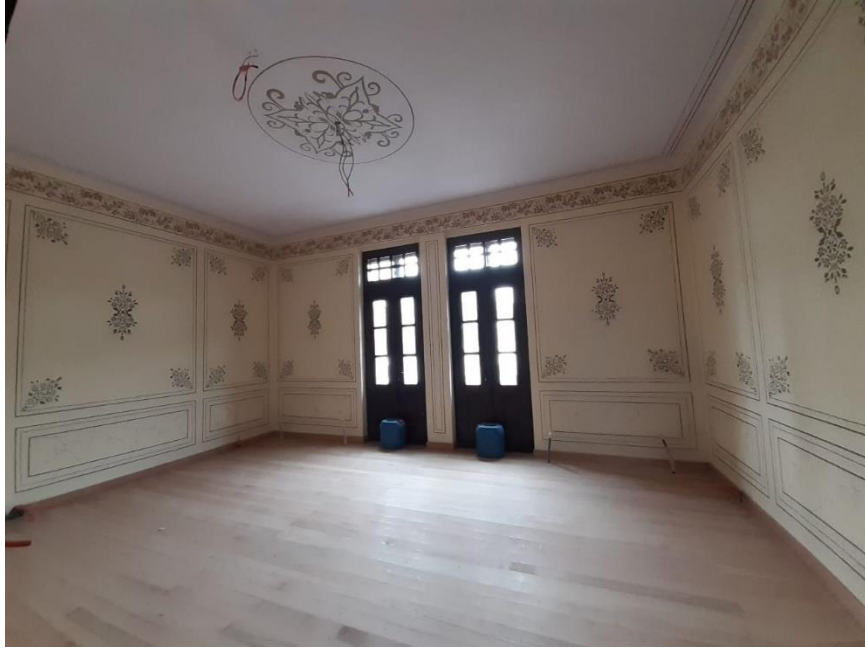
Şekil .139. Kırklareli Gar Binası 114 numaralı odasının duvarlarındaki kalem işi motifleri, filetolar ve mermer taklidi uygulaması görülmektedir.

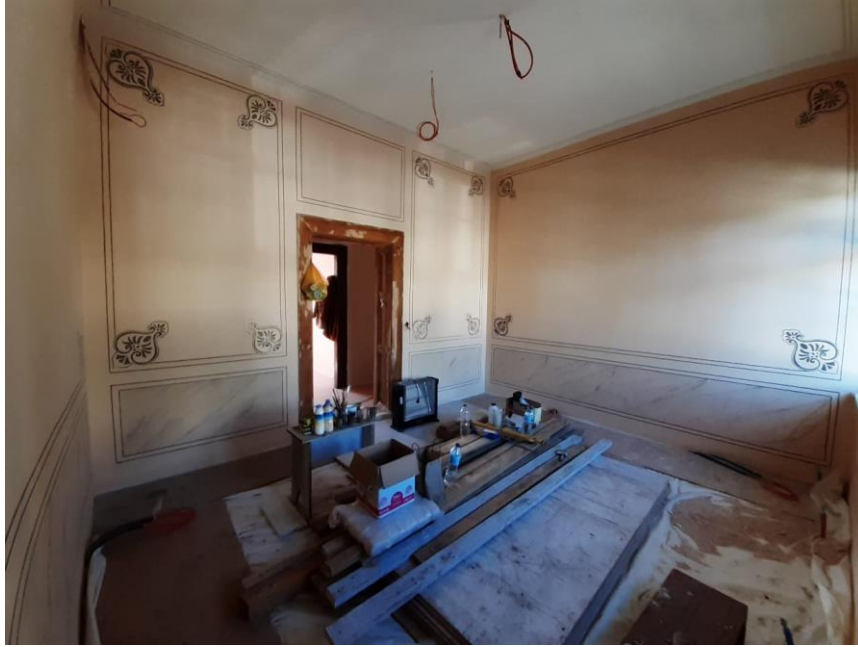
Şekil 6.141. Kırklareli Gar Binası 115 numaralı odasının duvarlarındaki kalem işi motifleri, filetolar ve mermer taklidi uygulaması görülmektedir.

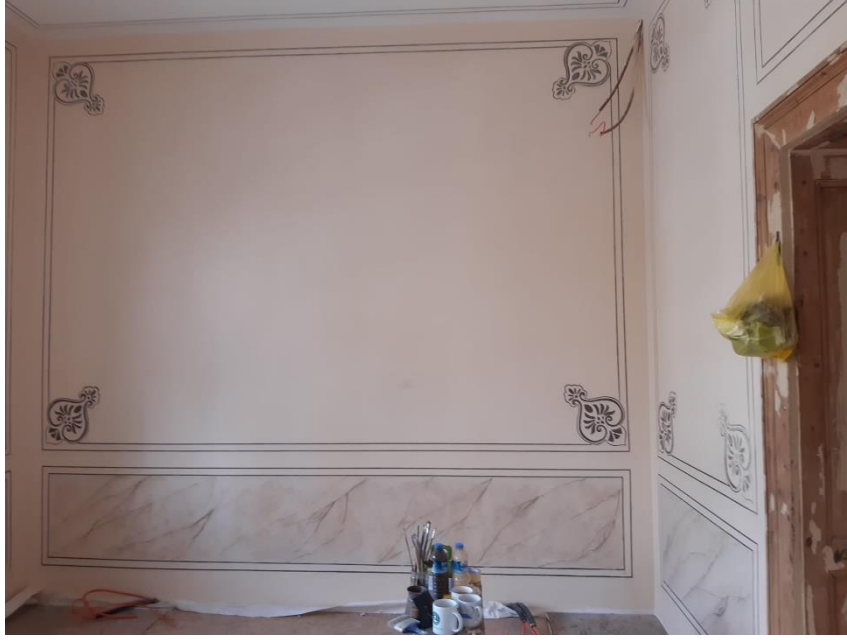
Şekil 6.142. Kırklareli Gar Binası 115 numaralı odasının duvarlarındaki kalem işi motifleri, filetolar ve mermer taklidi uygulaması görülmektedir.

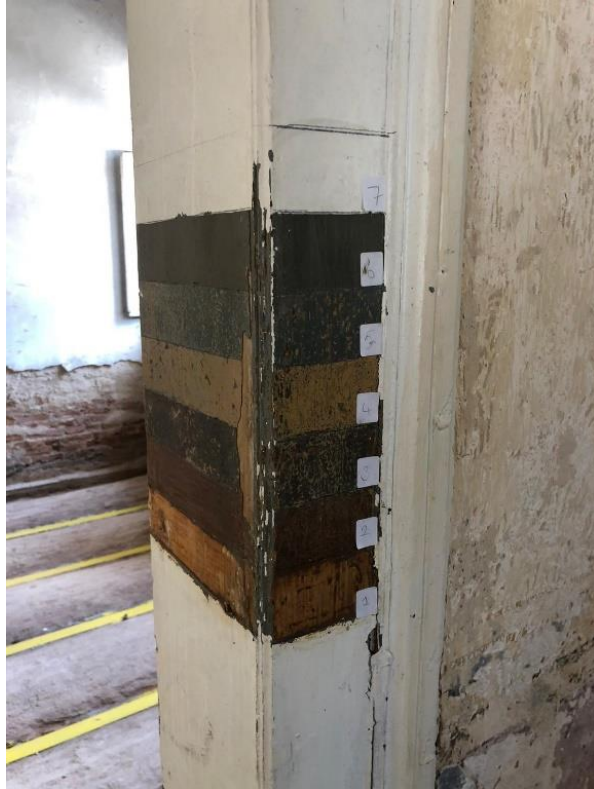
Yapının zemin katındaki Z05 numaralı odasının kapı kasasında ahşap araştırma raspası yapılmış 7 boya katmanı sonra yapının iç kapılarının özgün rengine ulaşılmıştır. (Şekil 6.143) Tüm iç kapıların ahşap raspalarının yapılıp, yıllardır üst üste uygulanıp ahşabın nefes almasını engelleyen yağlı boya katmanlarının iç kapı kasa ve kanatlarından temizlenmesine karar verilmiş ve zemin ve birinci katta sağlam olan tüm kapıların kasa ve kanatlarının ısı kullanılarak mekanik yöntemler ile ahşap raspası yapılmıştır. (Şekil 6.144-145-146).

Şekil .143. Kırklareli Gar Binası Z05 numaralı odanın kapı kasasında yapılan ahşap boya katmanları görülmektedir.

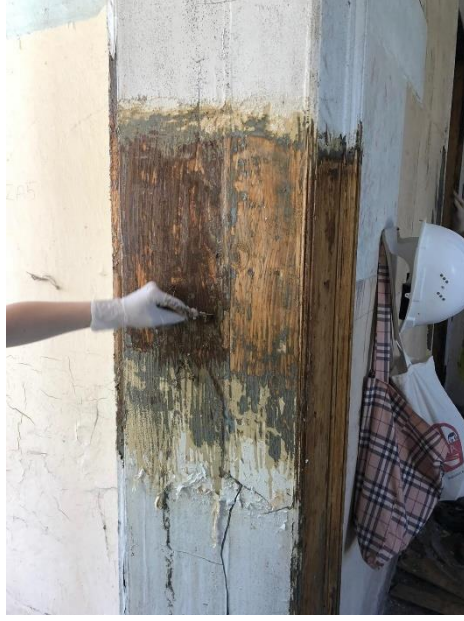
Şekil 6.144. Kırklareli Gar Binası Z02 numaralı odanın kapı kasasında bisturi ile yapılan ahşap raspası görülmektedir.

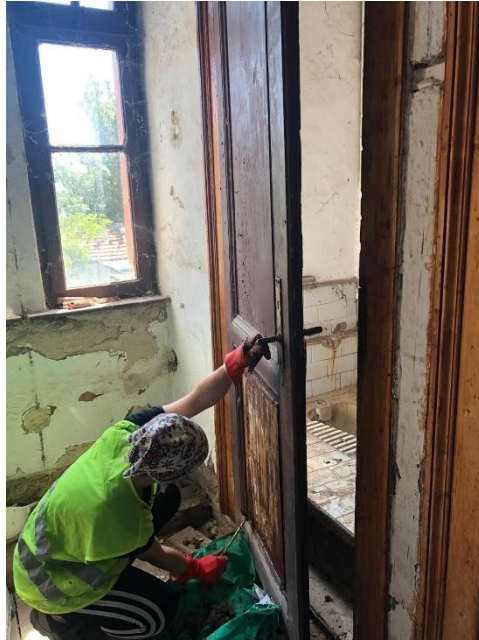
Şekil 6.145. Kırklareli Gar Binası 101 numaralı tuvaletin kapı kasasında mekanik yöntemler ile yapılan ahşap raspası görülmektedir.

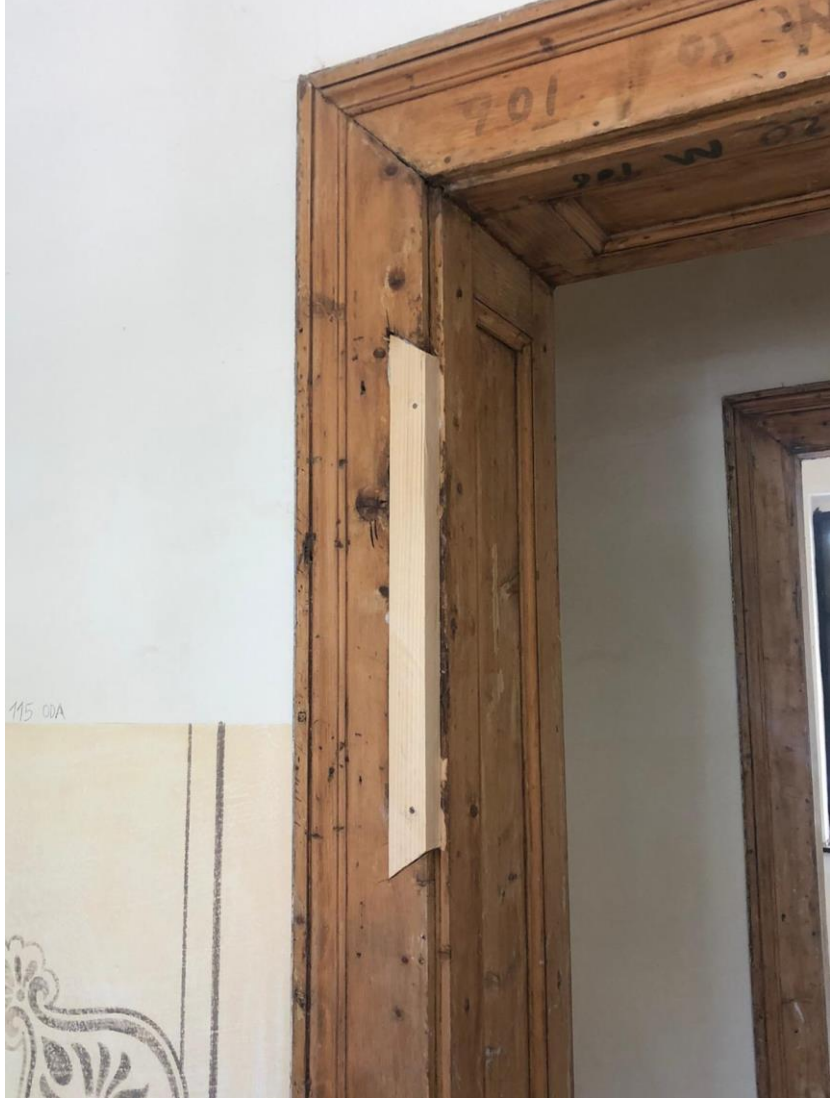
Yapının zemin ve birinci kat odalarının ahşap kanat ve kasalarındaki ahşap raspası tamamlandıktan sonra, kapı kasalarının özellikle menteşe ve kilit yerlerinde oluşan (Şekil 6.147) , kanatların da yüzeylerinde oluşan eksik parçalar özgün kapı malzemesi olan çam ahşap parçaları ile tamamlanmış, (Şekil 6.148) tüm odaların kapıları tamamlanarak özgün haline getirilmiştir.(Şekil 6.149-150).

Şekil 6.147. Kırklareli Gar Binası 115 numaralı odasının kapı kanadında yapılan tamamlama görülmektedir.

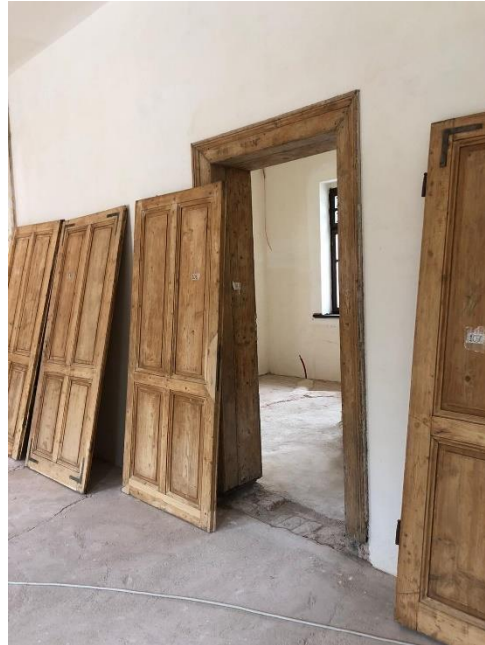
Şekil 6.149. Kırklareli Gar Binası birinci kat iç kapılarının tamamlanan ahşap konservasyon uygulaması görülmektedir.

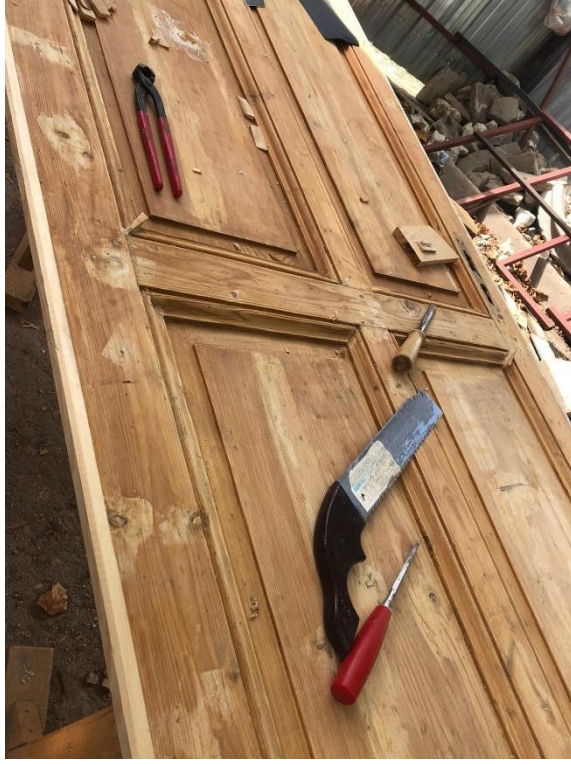
Şekil 6.150. Kırklareli Gar Binası 113 numaralı odasının kapı kanadının tamamlanan ahşap konservasyon uygulaması görülmektedir.

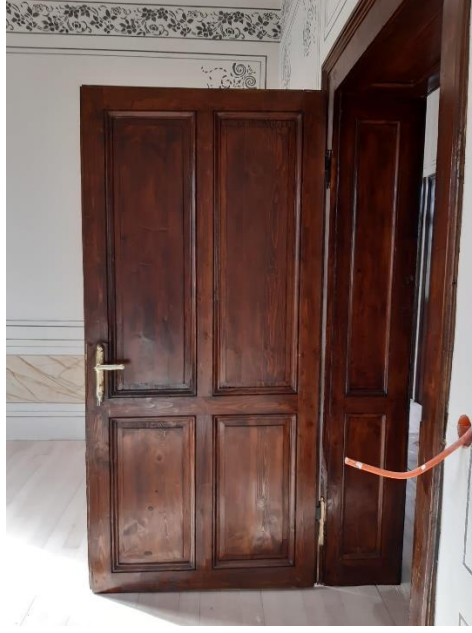
Şekil 6.152. Kırklareli Gar Binası 113 numaralı odasının kapısının boya ve montajı bitmiş hali görülmektedir.

Konservasyonu tamamlanan ahşap iç kapı kasa ve kanatları nefes alabilen su bazlı ahşap boyası ile boyanarak, menteşe ve kapı kollarının montajı yapılmış, numaralandırılan tüm kapı kanatları oda numaralarına göre montajı yapılmış, yapının özgün kapıları uzun yıllar aynı şekilde kullanıma hazır hale getirilmiştir.(Şekil .152-153).

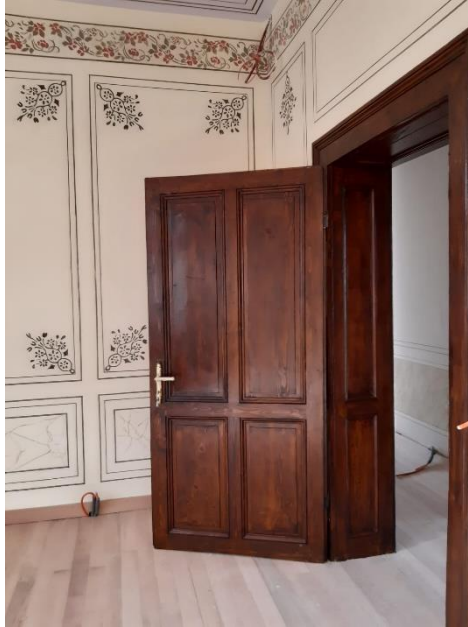
Şekil 6.153. Kırklareli Gar Binası 114 numaralı odasının kapısının boya ve montajı bitmiş hali görülmektedir.

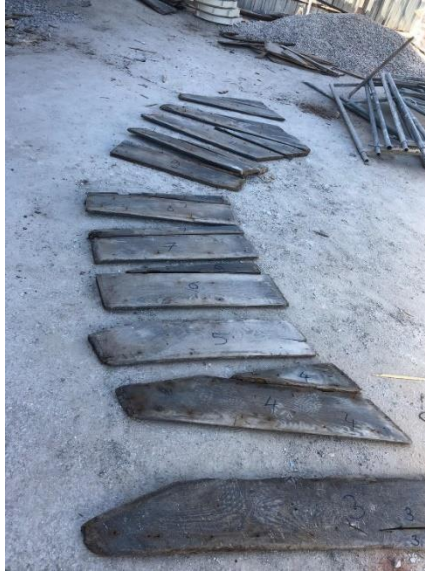
Şekil 6.155. Numaranlandırılarak sökülen merdiven basamakları görülmektedir.

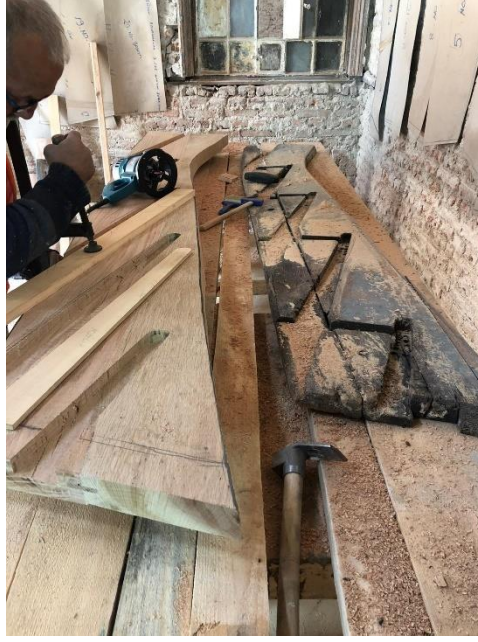
Şekil 6.156. Yeniden imalatı yapılan ve özgün taşıyıcı kiriş görülmektedir.

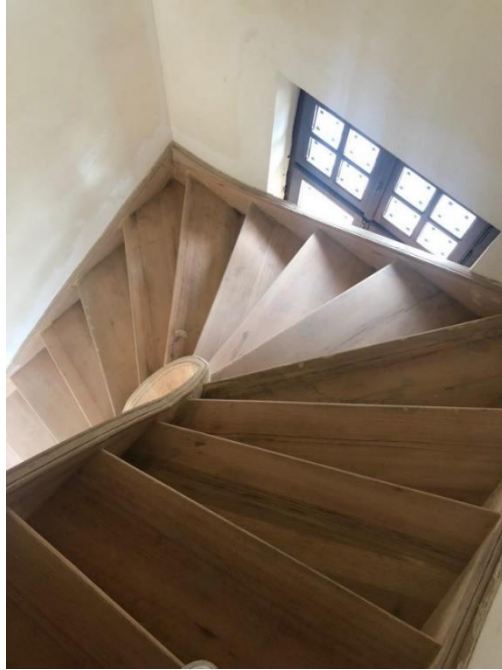
Şekil 6.159. Montajı yapılan merdiven basamakları görülmektedir.

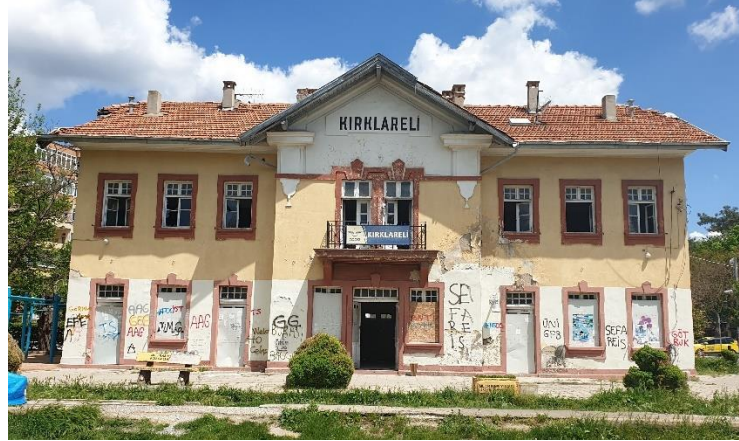
Yapının Kuzey ve Güney cephelerinde toplam iki adet olan çift kanatlı ana giriş kapısı, beş adet tek kanatlı giriş kapısı, dört adet çift kanatlı balkon kapısı zaman içerisinde doğal etkenlerden olan yağmur, kar, güneş ve insan müdahaleleri ile kullanılamaz hale gelmiş büyük bir kısmı da kaybolmuş yapının cephelerinde eksik olan kapıların yerine muhdes ekler yerleştirilmiştir. (Şekil 6.160).

Şekil 6.160. Yapının Kuzey cephesinde kayıp olan kapı doğramaları ve yapıdaki muhdes ekler görülmektedir.

Yapının, yangında yanarak büyük hasar alan ahşap iç merdivenleri ve olumsuz hava koşullarından etkilenecek çürümüş ve kayıp olmuş dış doğramalarında müdahale ölçütlerinden yeniden yapım uygulaması yapılmıştır.

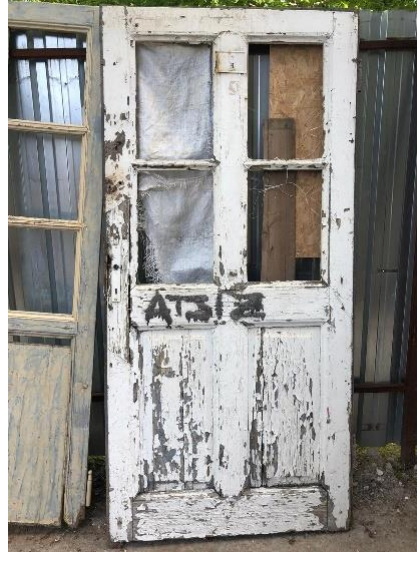
Şekil 6.161. Yapının Güney cephesindeki tek kanatlı giriş kapısının mevcut durumu.

Yapıda kısmen korunabilen ahşap dış kapılar, yeni kapıların imalatında kalıp olarak kullanılabilme için sökülmüş (Şekil 6.161-162), yapının tüm dış kapıları restorasyon projesine uygun olarak ireko ahşap malzemedan yeniden yapılmış, imalatı biten kapı doğramalarının empenyesi uygulanmış, antik kapı kol ve menteşelerinin montajı tamamlanmış, nefes alabilen su bazlı ahşap boyası ile boyandıktan sonra kapıların yerlerine montajı yapılmıştır. (Şekil .163-164-165).

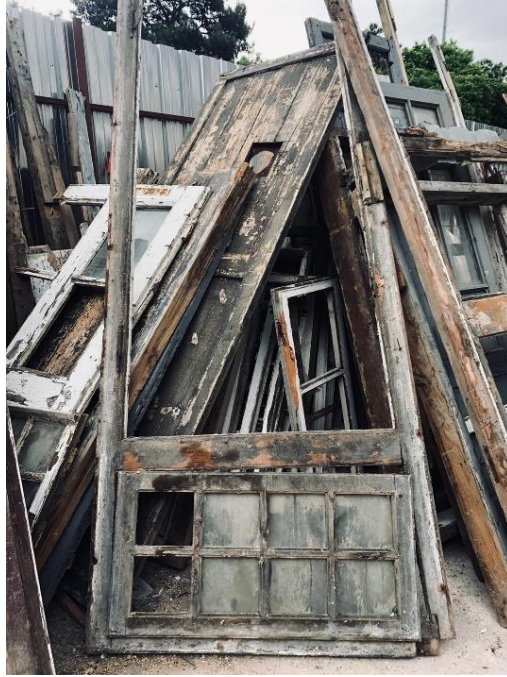
Şekil 6.162. Yapının Güney ve Kuzey cephelerindeki kapıların mevcut durumu.

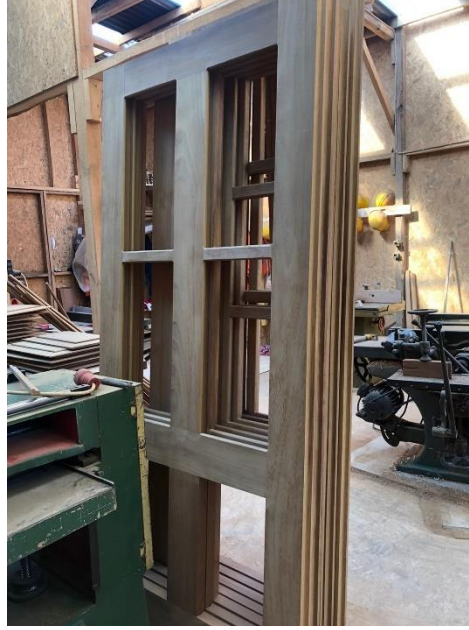
Şekil 6.163. Yapının Güney ve Kuzey cephelerindeki tek kanatlı giriş kapılarının yeniden yapımı görülmektedir.

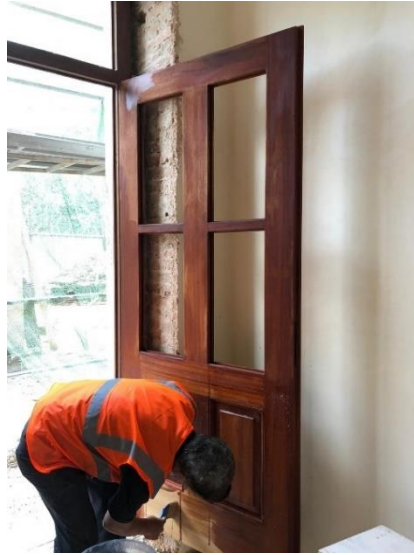
Şekil 6.164. Yapının Güney ve Kuzey cephelerindeki tek kanatlı giriş kapılarına emprenye uygulaması görülmektedir.

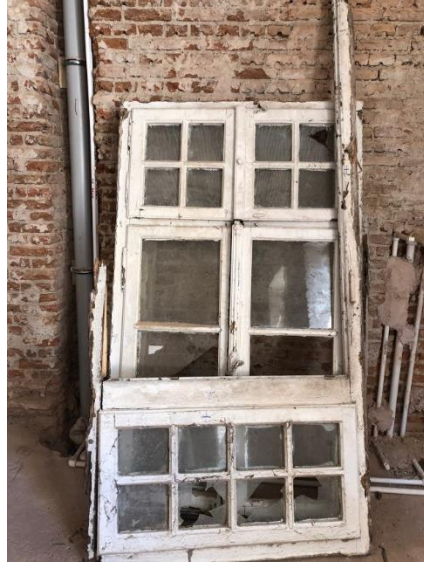
Şekil 6.166. Yapının Güney cephesiden sökülen kullanılamaz hale gelmiş çift kanatlı pencere görülmektedir.

Yapının Kuzey ve Güney cephelerinde 20 adet çift kanatlı, Batı ve Doğu cephelerinde ise 9 adet tek kanatlı, 2 adet çift kanatlı olmak üzere toplam 31 adet ahşap pencere yeniden yapılmış, pencerelerin imalatında ireko ahşap kullanılmıştır. (Şekil 6.166-167-168).

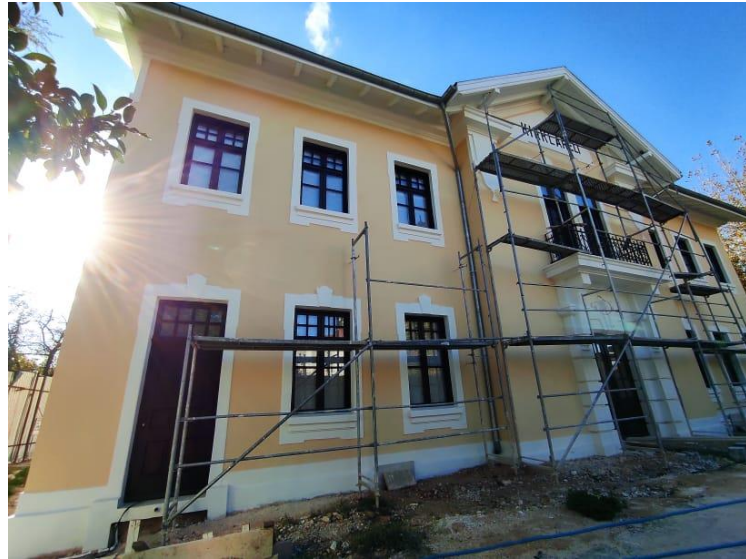
Şekil 6.167. Yapının Güney cephesinde yeniden imalatı yapıp montajı tamamlanan çift kanatlı pencereler görülmektedir.

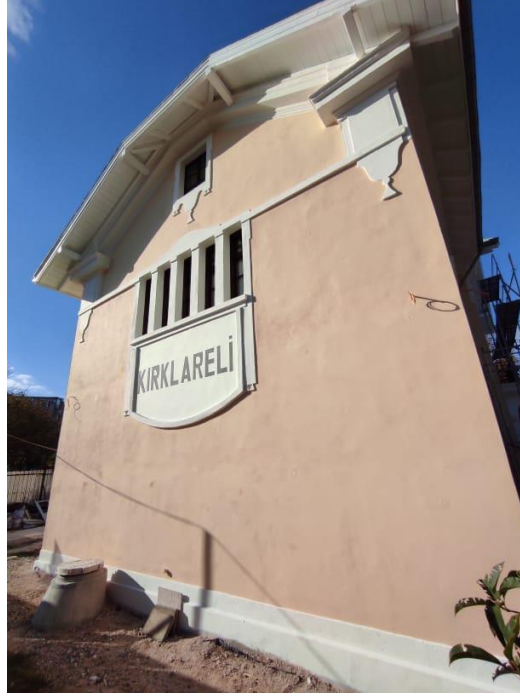
Şekil 6.168. Yapının Doğu cephesinde yeniden imalatı yapıp montajı tamamlanan tek kanatlı birinci kat ve çift kanatlı çatı katı penceresi görülmektedir.
